内蒙古自治区宁城县华南萤石矿业有限公司萤石矿  
2025 年度矿山地质环境治理计划书

宁城县华南萤石矿业有限公司

二〇二五年二月

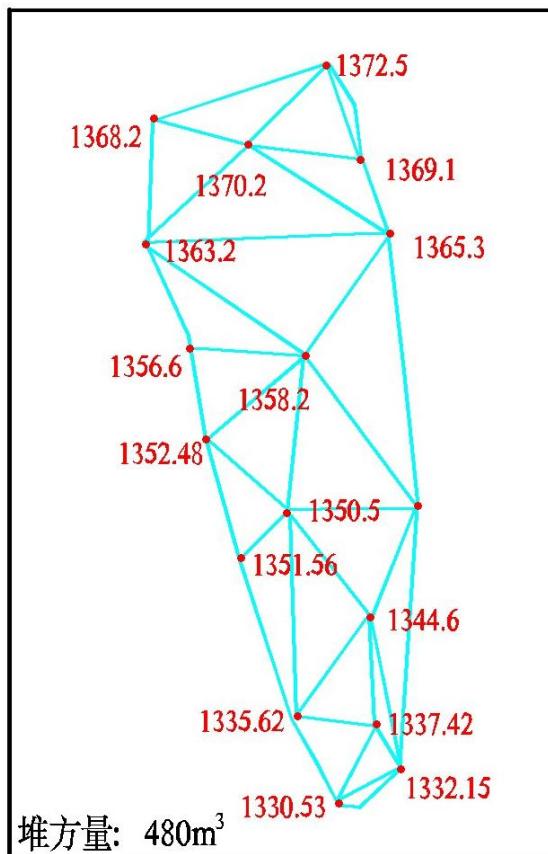
图 4-1 废石场一 方量三角网法计算成果图

废石场一位于矿体的东南侧，面积为  $518\text{m}^2$ ，由 PD1 产生的废石顺坡堆积而成，堆高约 1-2m，堆积坡角为  $20\text{--}30^\circ$ ，排出的废石量约为  $480\text{m}^3$ ，见图 4-1。废石场一损毁地表植被及地形地貌，堆放面积较大，场地的建设直接破坏了原生的地形地貌景观和植被，现状评估对地形地貌景观的影响较严重，见照片 4-1。

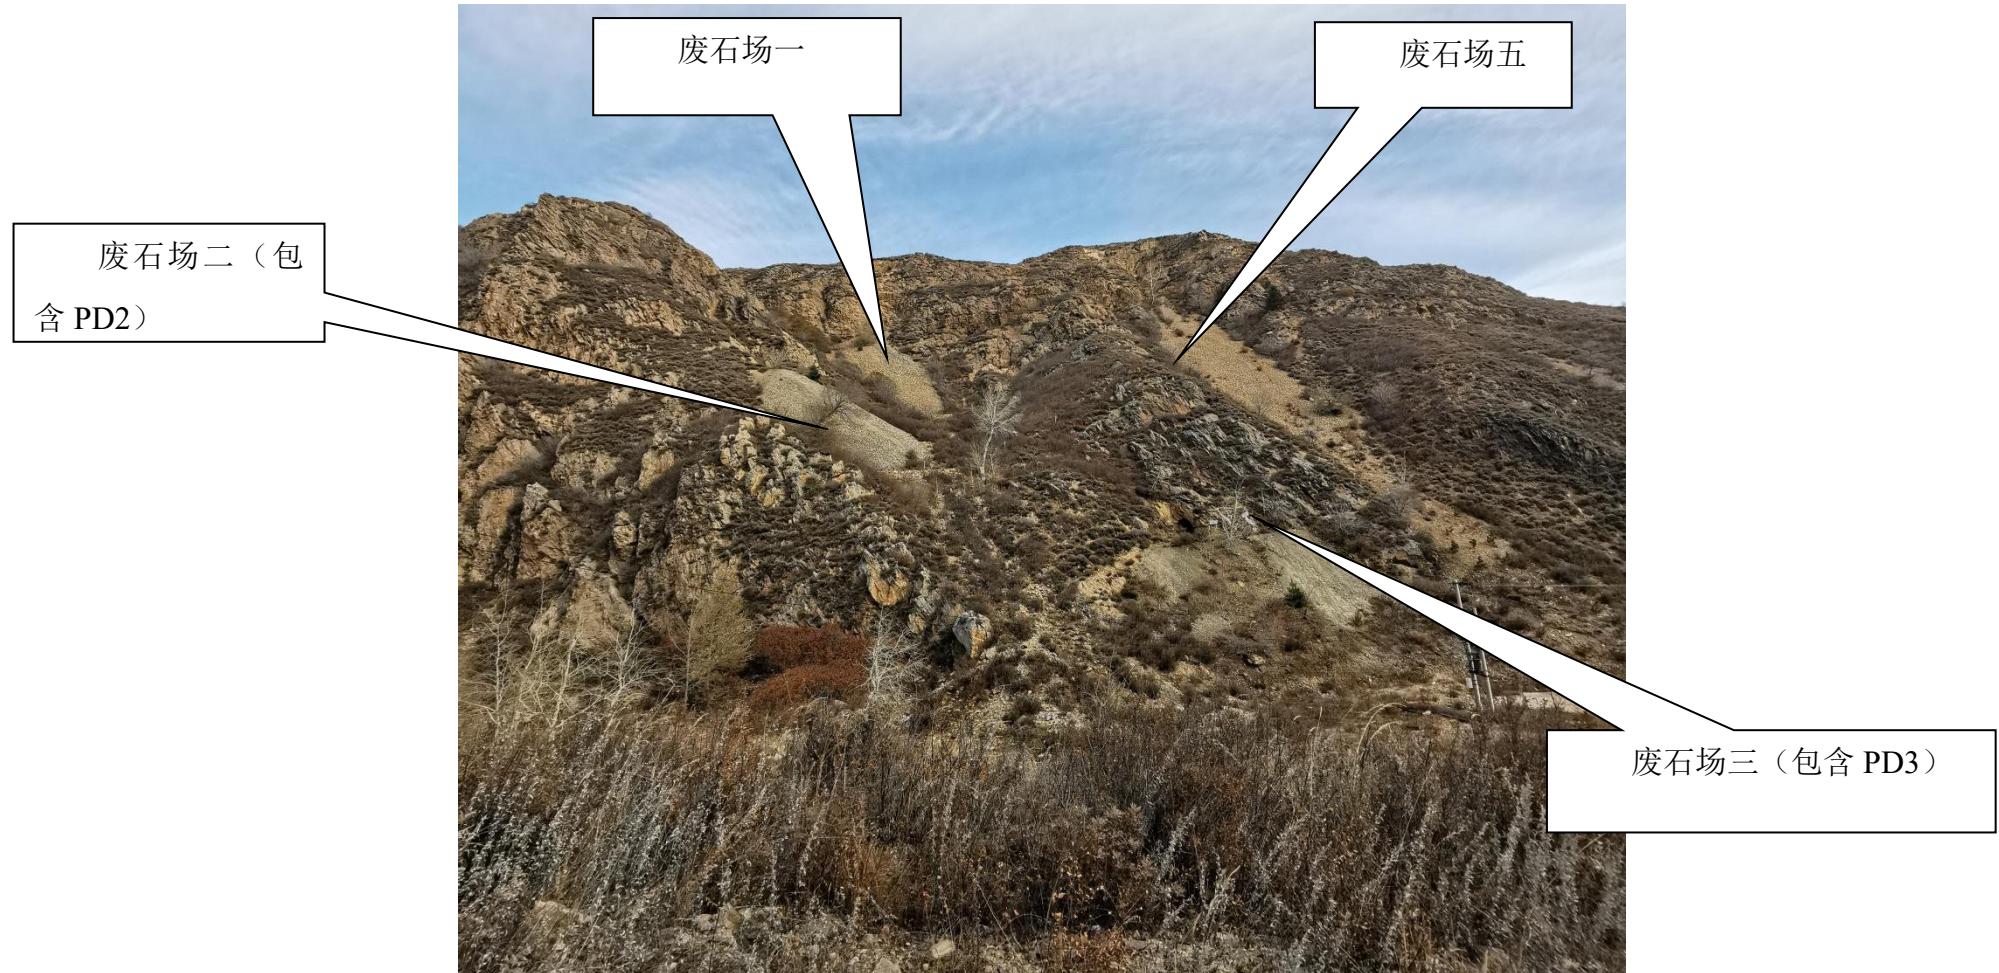
照片 4-1 废石场一、废石场二（包含 PD2）、废石场三（包含 PD3）、废石场五

废石场二（包含 PD2）位于废石场一的南侧，面积为  $412\text{m}^2$ ，由 PD2 产生的废石顺坡堆积而成，堆高约 1-3m，堆积坡角为  $20-30^\circ$ ，排出的废石量约为  $450\text{m}^3$ ，见图 3-2。PD2 长约 65m、规格为  $2.2 \times 2.0\text{m}$ 、洞口坐标 x:4632060.4 y:40391694.6（1980 西安坐标系）。废石场二（包含 PD2）损毁地表植被及地形地貌，堆放面积较大，场地的建设直接破坏了原生的地形地貌景观和植被，现状评估对地形地貌景观的影响较严重，见照片 4-1。

废石场三（包含 PD3）位于废石场二（包含 PD2）的南侧，面积为  $1422\text{m}^2$ ，由 PD3 产生的废石顺坡堆积而成，堆高约 0.5-2m，堆积坡角为  $20-30^\circ$ ，排出的废石量约为  $1420\text{m}^3$ ，见图 3-3。PD3 总长约 170m、规格为  $2.2 \times 2.0\text{m}$ 、洞口坐标 x:4632039.6 y:40391137.7（1980 西安坐标系）。废石场三（包含 PD3）损毁地表植被及地形地貌，堆放面积较大，场地的建设直接破坏了原生的地形地貌景观和植被，现状评估对地形地貌景观的影响较严重，见照片 4-1。

废石场五位于废石场一的东侧，面积  $539\text{m}^2$ ，为探矿期间顺坡堆积而成，堆高约 1-2m，堆积坡角为  $20\text{--}30^\circ$ ，排出的废石量约为  $567\text{ m}^3$ ，见图 3-4，场地的建设直接破坏了原生的地形地貌景观和植被，现状评估对地形地貌景观的影响较严重，见照片 4-1。

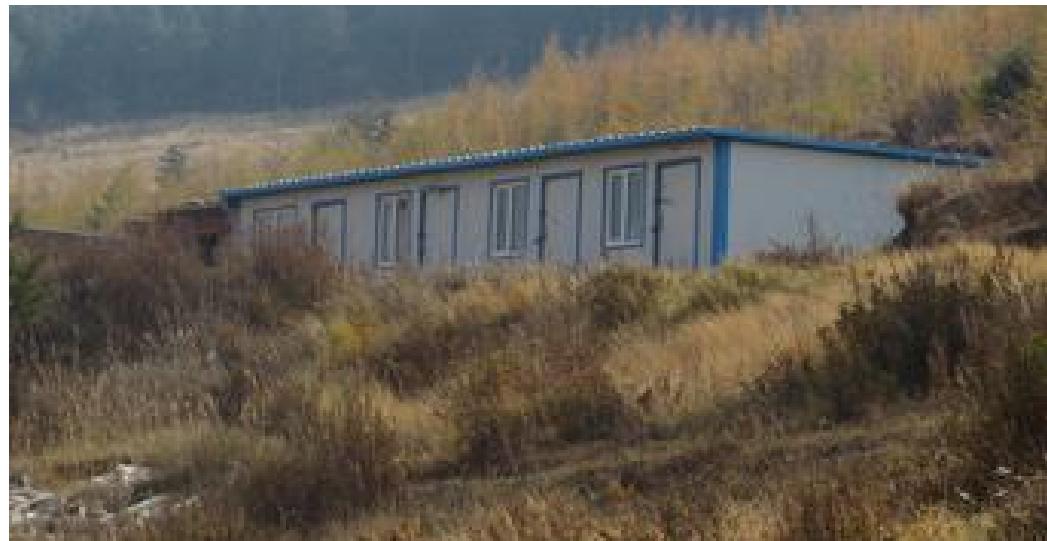
照片 4-2 办公生活区

位于矿区南部，沟谷南侧，占地面积 300m<sup>2</sup>（见照片 3-2），包括办公室和工人宿舍等，建筑为高 3m 砖混结构建筑物（1F），地势平缓，后援为直立切坡，切坡高度 2.0m，长 15m，切坡面积 30m<sup>2</sup>。场地的建设直接破坏了原生的地形地貌景观和植被，现状评估对地形地貌景观的影响较轻。

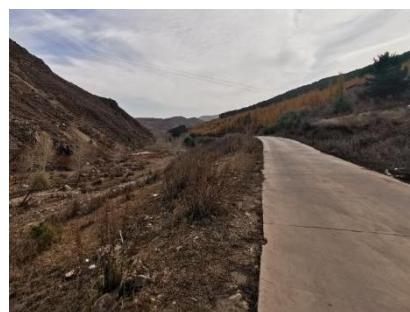
照片 4-3 矿区硬化道路

矿区道路与乡村道路相连通，道路总长 1578m，路面宽 3-4m，主干路已硬化，占地面积为 4360m<sup>2</sup>（照片 4-3、4-4），部分通往矿区道路，因矿区多年未开采，已自然恢复植被，现状评估对矿山地形地貌景观影响较轻。

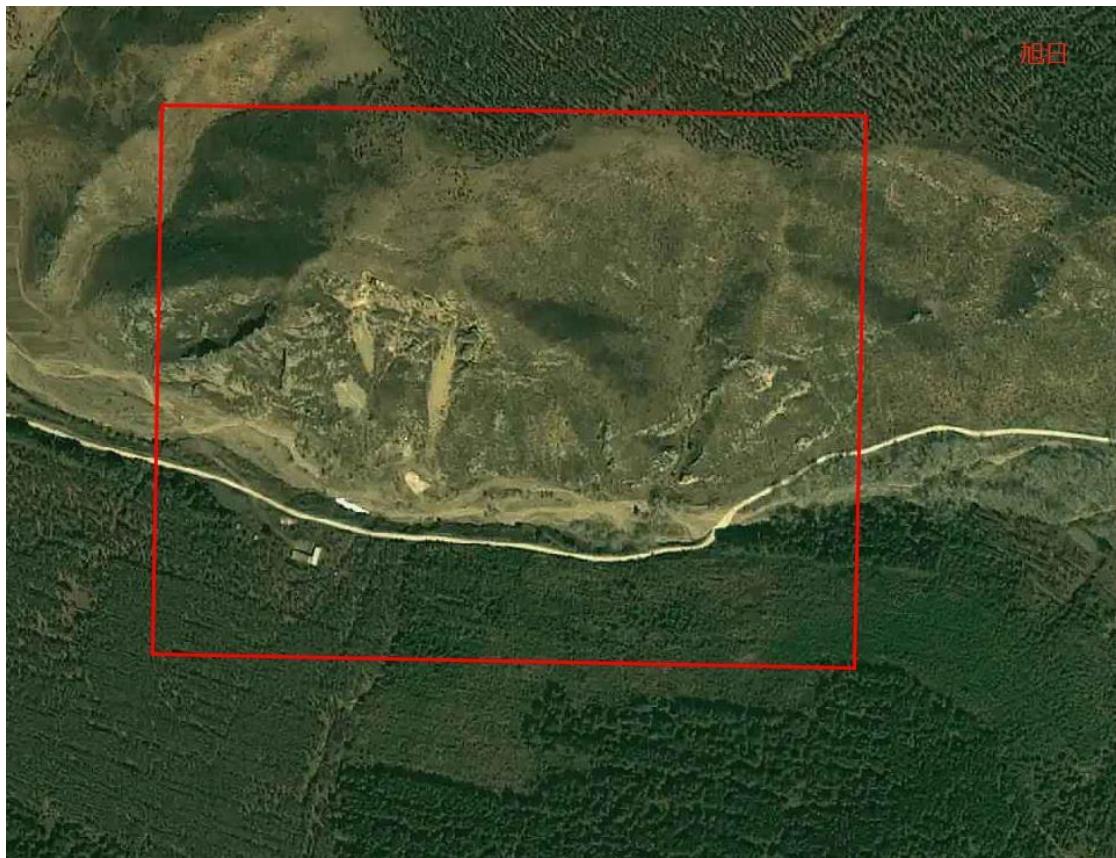
图4-5 矿区现状航拍图

经本次实地调查，矿区范围内形成的工程单元有废石场一、废石场二（包含 PD2）、废石场三（包含 PD3）、废石场五、办公生活区以及矿区道路，矿区全景见图 4-5。
