宁城县正通矿业开发有限责任公司

潮洛海膨润土矿

2025 年度矿山地质环境治理计划书

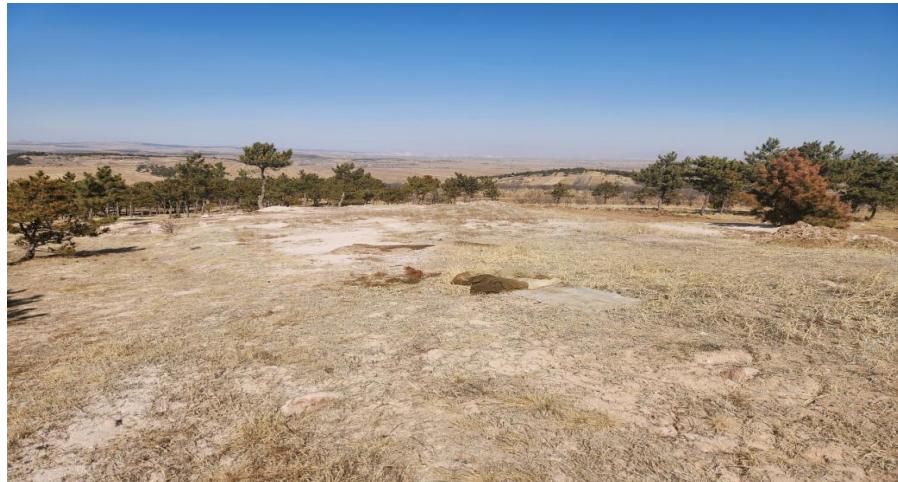
矿山前期完成了部分场地的治理，废石场的废石基本清运完毕，部分场地尚未完成植被恢复工作。

照片 2-1 废石场 4(治理后现状)

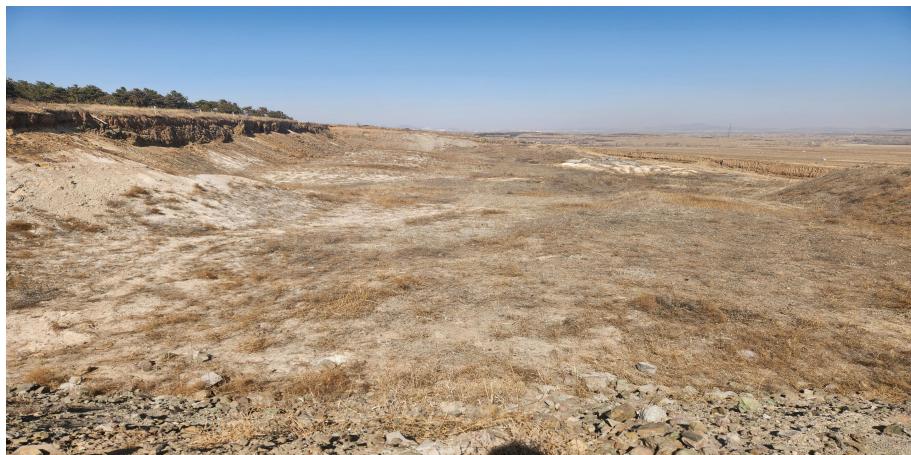
照片 4-1 露天采场 1

露天采场 1 位于采矿许可证西北侧，占地面积 18348m^2 ，采场呈不规则长方形，南北长 $141 \sim 226\text{m}$ ，东西宽 $54 \sim 97\text{m}$ ，采场边坡高度 $1 \sim 10\text{m}$ ，最大边坡高度 9.57m ，边坡坡度约 $30\text{--}60^\circ$ 。边坡长度 369m ，现状地质灾害不发育(见照片 4-1)；露天采场 1 未破坏含水层；露天采场 1 的开挖破坏了原生地形地貌景观；露天采场 1 占用旱地 13064m^2 ，采矿用地 5284m^2 。

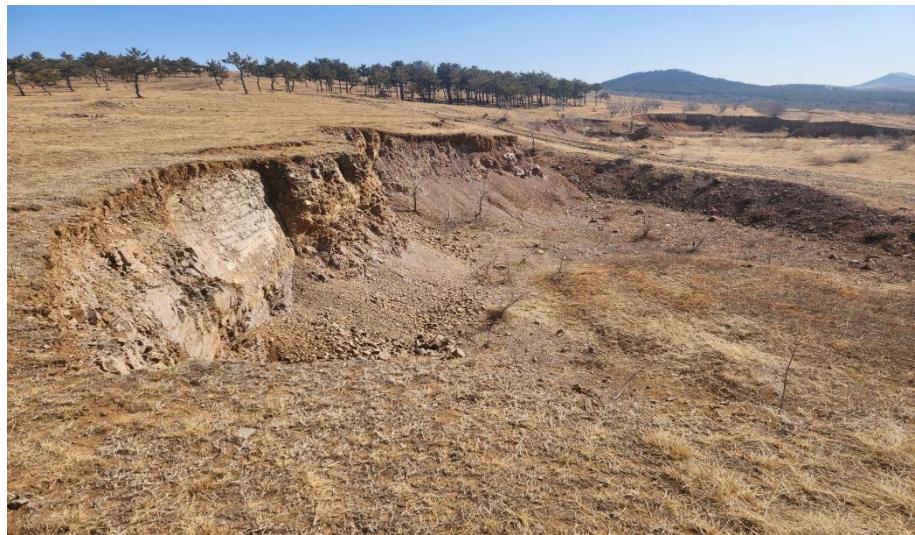
照片 4-2 露天采场 2

露天采场 2 位于露天采场 1 东侧直线距离约 500 处，占地面积 7192m^2 ，采场呈不规则形，南北长 $42 \sim 129\text{m}$ ，东西宽 $32 \sim 85\text{m}$ ，采场边坡高度 $2 \sim 15\text{m}$ ，最大边坡高度 14.8m ，边坡坡度约 $30\text{--}60^\circ$ 。现状该采场已形成 3 个水平台阶，分别为 606m 、 615m 、 620m 水平，边坡长度 136m ，矿山已对露天采场 2 东侧进行治理，覆土整平并栽植松树。现状地质灾害不发育(见照片 4-2)；露天采场 2 未破坏含水层；露天采场 2 的开挖破坏了原生地形地貌景观；露天采场 2 占用旱地 468m^2 ，乔木林地 1453m^2 ，采矿用地 5271m^2 。

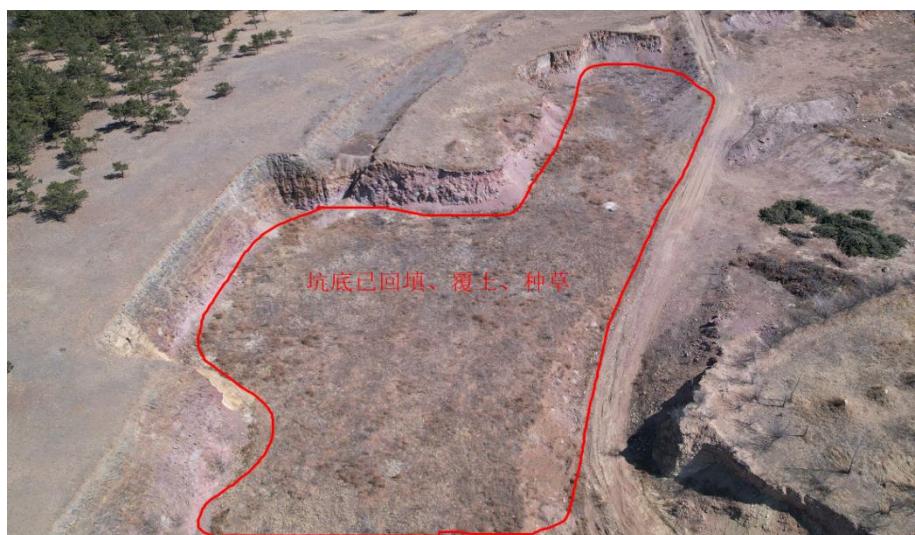
照片 4-3 露天采场 3

露天采场 3 位于露天采场 2 南侧直线距离约 800 处，占地面积 3141m^2 ，现状该采场仅预留北侧的开采工作面，采场呈东西向不规则长条形，东西长 294m，南北宽 11m，采场边坡高度 3~15m，边坡坡度约 $30\text{--}80^\circ$ 。坑底已在一分期设计治理并验收，采场坑底已回填、覆土、栽植松树，植被恢复效果较好，采场开挖破坏地表形态与植被，边坡高度较大且坡面不规整，现状地质灾害不发育(见照片 4-3)；露天采场 3 未破坏含水层；露天采场 3 的开挖破坏了原生地形地貌景观；露天采场 3 占用旱地 528m^2 ，乔木林地 28m^2 ，其他草地 2554m^2 ，农村道路 31m^2 。

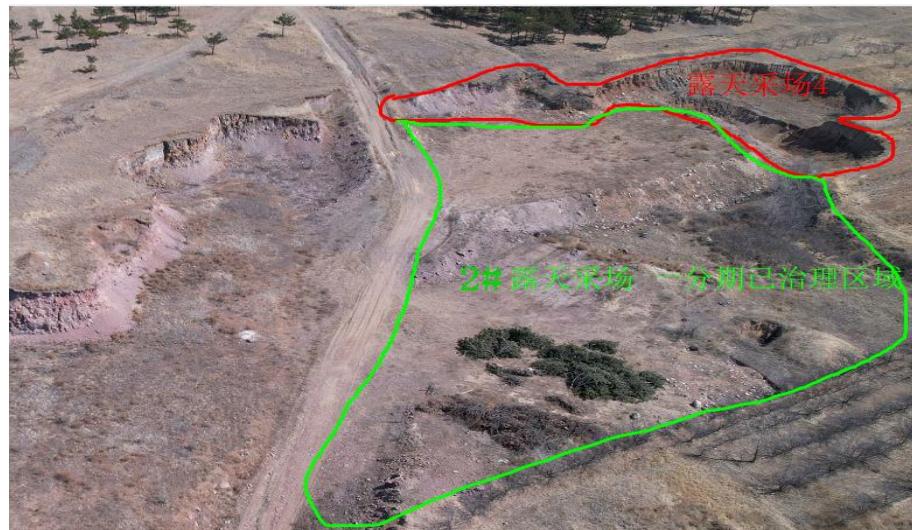
照片 4-4 露天采场 4

露天采场 4 位于露天采场 3 东侧，占地面积 980m^2 ，采场呈不规则形，东西长 25m，南北宽 39m，采场边坡高度 1~5m，边坡坡度约 $30\text{--}70^\circ$ 。一期已对该采场西侧进行治理并验收，回填至 645m 水平并恢复植被，现状植被恢复效果欠佳，采场东侧形成 2 个水平台阶，分别为 645m、642m 水平，边坡长度 71m，矿山已对露天采场 2 东侧进行治理，覆土整平并栽植松树，现状植被成活效果欠佳，采场开挖破坏地表形态与植被，边坡坡面不规整，破坏地形地貌景观(见照片 4-4)；露天采场 4 现状地质灾害不发育；未破坏含水层；露天采场 4 的开挖破坏了原生地形地貌景观；露天采场 4 占用旱地 68m^2 ，其他草地 912m^2 。

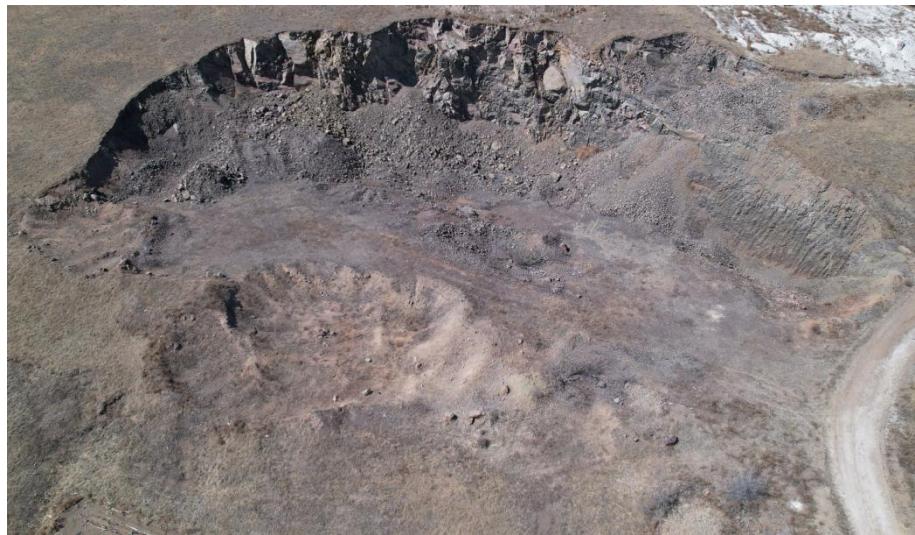
照片 4-5 露天采场 5

露天采场 5 位于露天采场 4 东侧，占地面积 3122m^2 ，采场呈椭圆形，南北长 75m，东西宽 42m，采场边坡高度 1~15m，最大边坡高度 14.57m，边坡坡度约 $30\text{--}80^\circ$ 。边坡长度 98m，采场开挖破坏地表形态与植被，边坡高度较大且坡面不平整，破坏地形地貌景观(见照片 4-5)；露天采场 5 地质灾害不发育；未破坏含水层；露天采场 5 的开挖破坏了原生地形地貌景观；露天采场 5 占用其他草地 98m^2 ，采矿用地 3024m^2 。

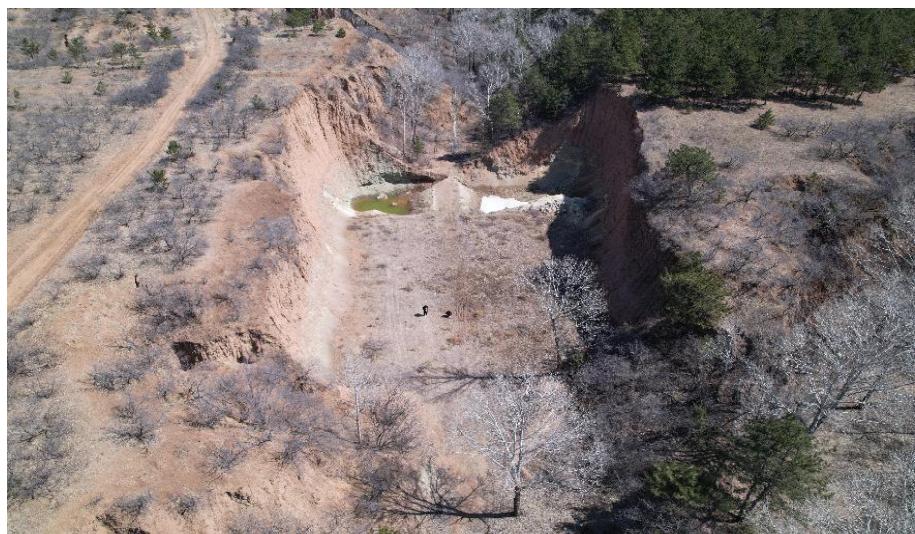
照片 4-6 露天采场 6

露天采场 6 位于采矿许可证东南侧，占地面积 2366m^2 ，采场呈椭圆形，东西长 56m，宽南北 42m，采场边坡高度 1~17m，最大边坡高度 16.54m，边坡坡度约 30~80°。边坡长度 174m。采场底部有季节性积水，根据现场调查，采场底部标高为 622.79m，矿区地下水位标高为 566m，据此推断采场未破坏含水层。采场开挖破坏地表形态与植被，边坡高度较大且坡面不规整，破坏地形地貌景观(见照片 4-6)；露天采场 6 地质灾害不发育；未破坏含水层；露天采场 6 的开挖破坏了原生地形地貌景观；露天采场 6 占用乔木林地 1856m^2 ，采矿用地 510m^2 。

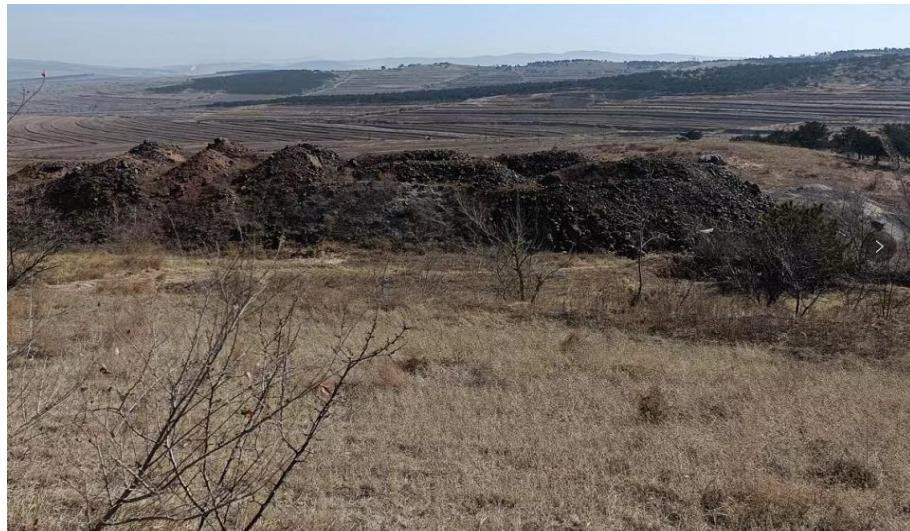
照片 4-7 废石场 1

废石场 1 位于露天采场 1 东南侧，占地面积为 10680m^2 ，废石顺坡堆放，堆放高度 $1\sim 8\text{m}$ ，边坡角 $20^\circ \sim 45^\circ$ ，现状堆放废石方量 35117m^3 ，场地建设形成的人工堆积地貌，破坏了原有地形地貌景观（见照片 4-7）。废石场 1 地质灾害不发育；未破坏含水层；废石堆积破坏原有地形地貌景观；占用旱地 5905m^2 ，采矿用地 4775m^2 。

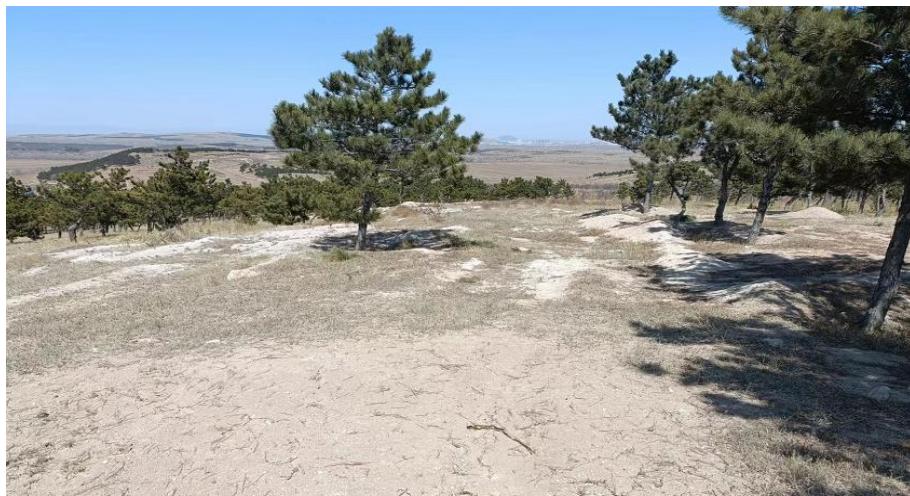
照片 4-8 废石场 2

废石场 2 位于露天采场 4 东北侧，占地面积为 2879m^2 ，该场地前期为废石堆放场所，后期矿山已对场地内的废石清运完毕，现状场地平整，场地建设破坏了原有地形地貌景观。（见照片 4-8）废石场 2 地质灾害不发育；未破坏含水层；废石堆积破坏原有地形地貌景观；占用乔木林地 2733m^2 ，农村道路 146m^2 。

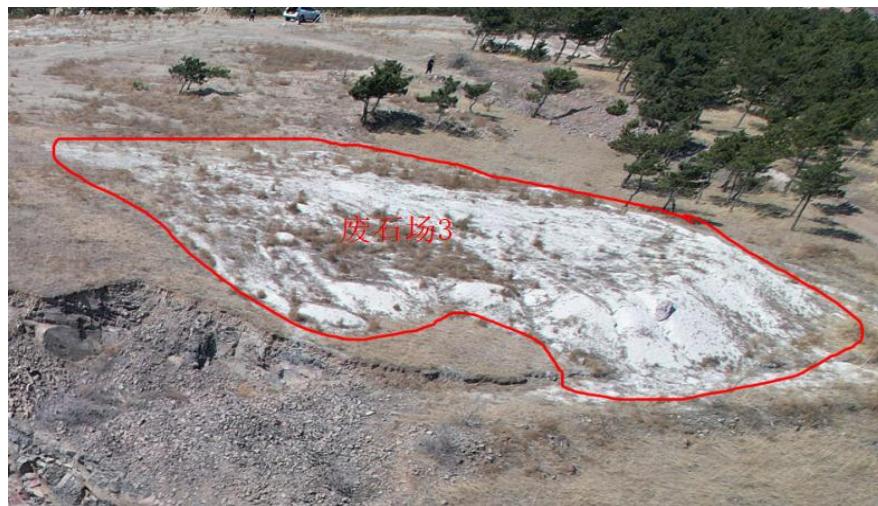
照片 4-9 废石场 3

废石场 3 位于露天采场 5 西北侧，占地面积为 951m^2 ，废石顺坡堆放，堆放高度 $1\sim2\text{m}$ ，边坡角 $10^\circ \sim 20^\circ$ ，现状堆放废石方量 1430m^3 ，场地建设形成的人工堆积地貌，破坏了原有地形地貌景观(见照片 4-9)。废石场 3 地质灾害不发育；未破坏含水层；废石堆积破坏原有地形地貌景观；占用采矿用地 951m^2 。

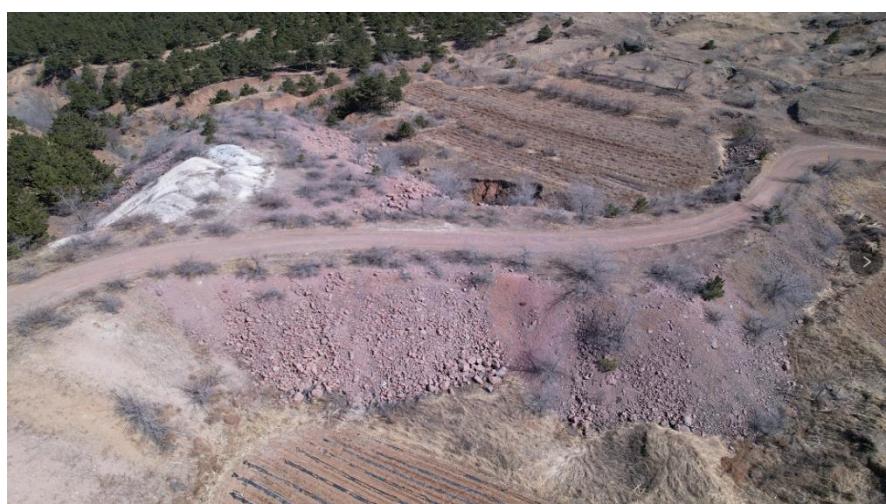
照片 4-10 废石场 4

废石场 4 位于露天采场 5 东北侧，占地面积为 8076m^2 ，废石顺坡堆放，堆放高度 $1\sim21\text{m}$ ，边坡角 $20^\circ \sim 60^\circ$ ，现状堆放废石方量 96504m^3 ，场地建设形成的人工堆积地貌，破坏了原有地形地貌景观(见照片 4-10)。废石场 4 地质灾害不发育；未破坏含水层；废石堆积破坏原有地形地貌景观；占用旱地 730m^2 ，乔木林地 1711m^2 ，其他草地 4471m^2 ，采矿用地 78m^2 ，农村道路 1086m^2 。

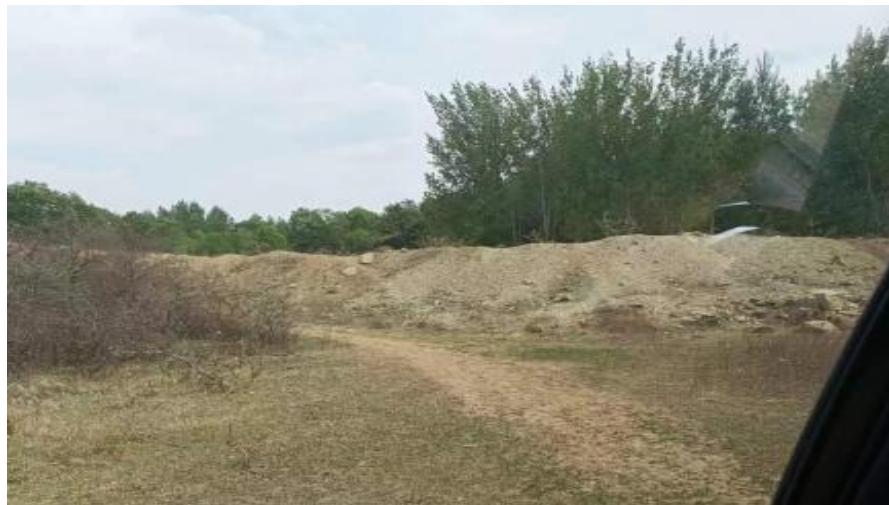
照片 4-11 废石场 5

废石场 5 位于露天采场 6 西侧，占地面积为 5143m^2 ，废石堆放高度 $1\sim3\text{m}$ ，边坡角 $20^\circ \sim 50^\circ$ ，堆放废石方量 7946m^3 ，现状矿山已对废石场进行覆土整平、栽植松树，植被成活率较好。场地建设形成的人工堆积地貌，破坏了原有地形地貌景观（见照片 4-11）。废石场 5 地质灾害不发育；未破坏含水层；废石堆积破坏原有地形地貌景观；占用乔木林地 1163m^2 ，其他草地 278m^2 ，其他林地 3047m^2 ，其他草地 655m^2 。

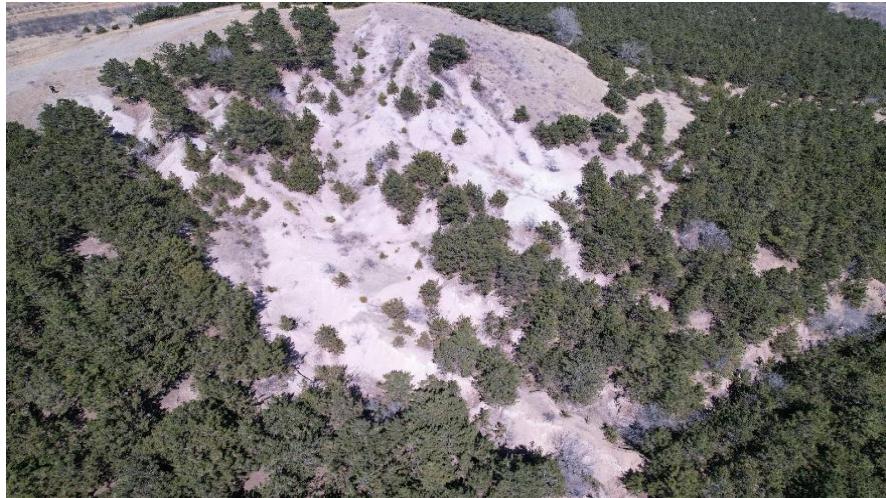
照片 4-12 废石场 6

废石场 6 位于矿区南东侧，占地面积为 3675m^2 ，该场地前期为废石堆放场所，后期矿山已对场地内的废石清运完毕，整体地貌景观相协调，现状场地已部分恢复植被，场地建设破坏了原有地形地貌景观（见照片 4-12）。废石场 6 地质灾害不发育；未破坏含水层；废石堆积破坏原有地形地貌景观；占用乔木林地 1601m^2 ，其他草地 2074m^2 。

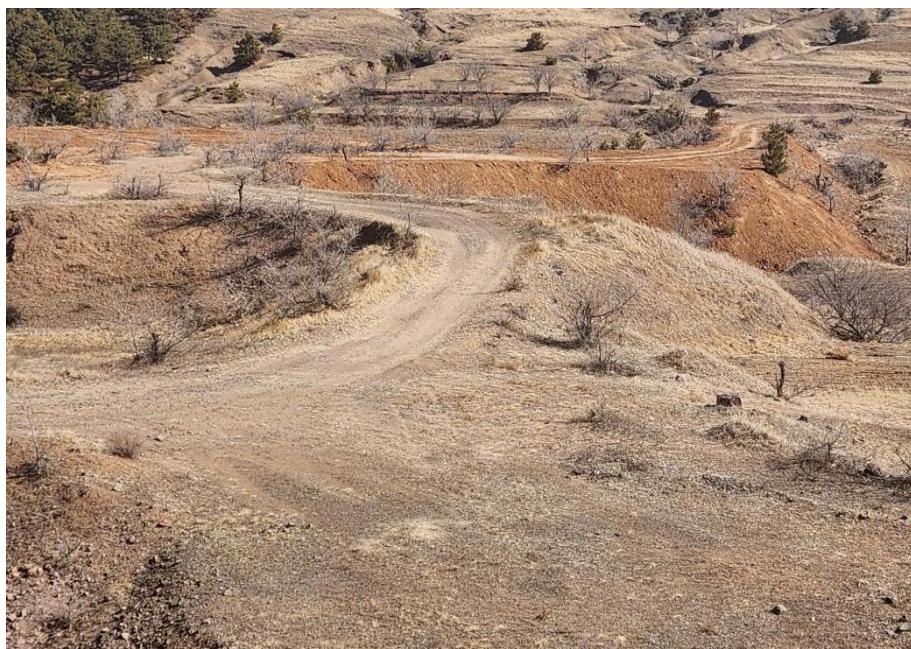
照片 4-13 矿区道路

矿区道路主要用来连接矿区内各工程场地，现状已开拓道路总长 2388m，路面宽约 3.5m，为土质砂石路面，占地总面积 8358m²，道路部分路段存在切坡及堆坡，切坡长 158m，高 1-5m，坡度约 30-70°。堆坡路段长 25m，高 1-3m，坡度约 30-50°，主要堆积物为废石渣，堆方量为 154m³，现状地质灾害不发育(见照片 4-13)。矿区道路未破坏含水层；道路的修建破坏原生地形地貌景观，占用旱地 1044m²，乔木林地 855m²，灌木林地 426m²，其他草地 1278m²，采矿用地 114m²，农村道路 4641m²。
