宁城县杨树沟矿区 I 区铁矿  
2025 年度矿山地质环境治理计划书

宁城县金谷矿业有限公司  
二〇二五年三月

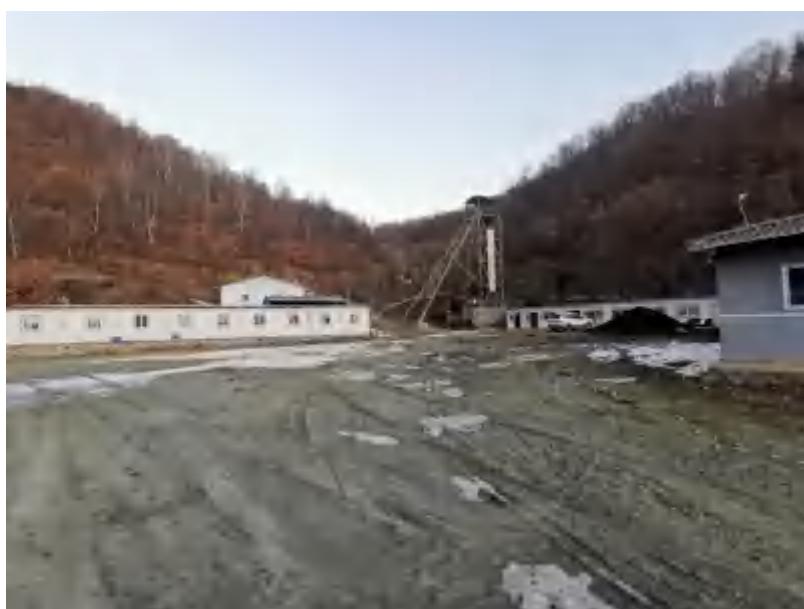
照片 3-1 SJ1 工业场地

位于办公生活区北西部，场地长约 70m，宽约 40m，占地面积约 6397m<sup>2</sup>。SJ1 工业场地包括 SJ1、PD1、PD2、信号房、休息室、公厕、卷扬房等，建筑结构为钢结构，建筑高度 3m，建筑总面积 1370m<sup>2</sup>。SJ1 工业场地北侧存在切坡，切坡长为 80m 的切坡，切坡高度 10m，坡角 70°~80°。

PD2 目前处于停用状态，现状硐口已荒废，硐口规格为 2.0m×2.2m，PD2 长约 90m，硐口有长为 12m 的切坡，切坡平均高度 3m，坡角 80°~90°，现状切坡稳定。场地的建设破坏了原生的地形地貌景观和植被，对地形地貌景观产生影响，见照片 3-1、3-2、3-3。

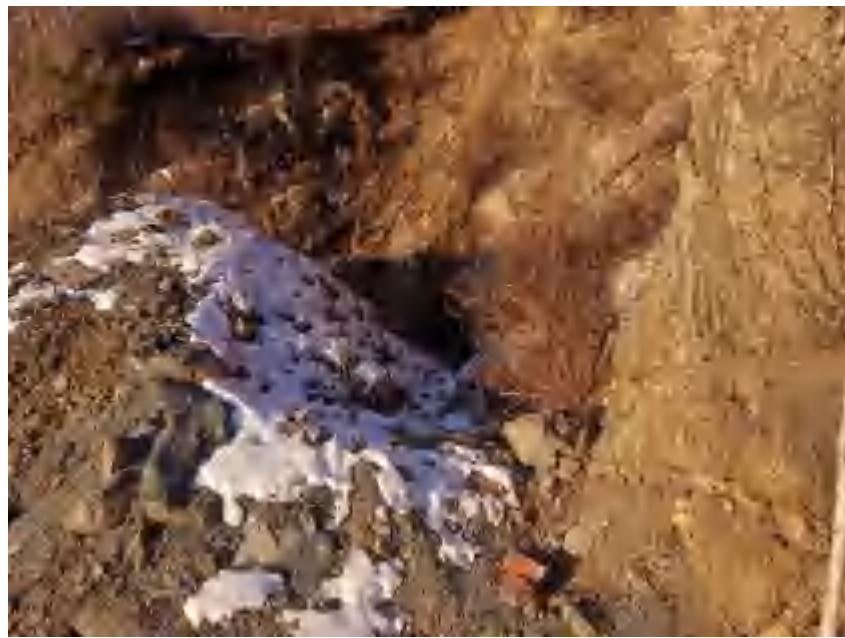
照片 3-2 SJ1 工业场地内 PD1

PD1 目前处于停用状态，现状硐口已荒废。硐口断面规格为 2.0×2.2m，主要用于承担 1179m 水平以上矿段运输任务，硐口有长为 6m 的切坡，切坡平均高度 3m，坡角 70°~80°，现状切坡稳定。有一长约 38m，宽约 2~4m 的碎石顺坡堆积，堆积厚度约 0.5m。

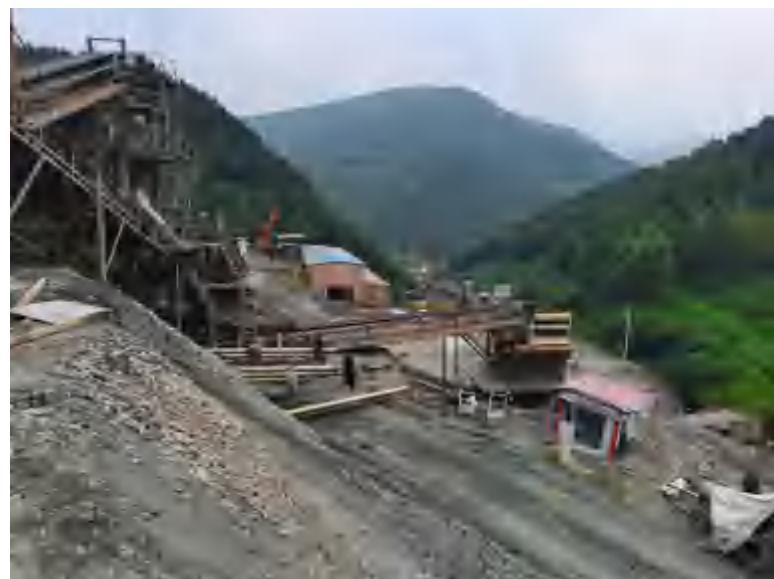
照片 3-4 2#工业场地

位于矿区南侧，沟谷入口处，场地长约 170m，宽约 45m，呈长条状，占地面积约 7138m<sup>2</sup>。内设卸载仓、中细碎设备、筛分设备、皮带通廊、彩钢房、转运设备，用于对井下产出矿石进行初步筛选、破碎、加工，该场地主要处理 XPD1 硐口产出的矿石，目前处于使用状态。设备高度 2m~8m，建筑面积 900m<sup>2</sup>。2#工业场地与山体间有切坡，后缘切坡长度 104m，切坡高度 2~8m，坡角 50°~70°，现状切坡稳定。前缘堆坡长度 145m，堆坡高度 2~4m，坡角 20°~50°，现状堆坡稳定。场地的建设破坏了原生的地形地貌景观和植被，对地形地貌景观产生影响，见照片 3-4、3-5。

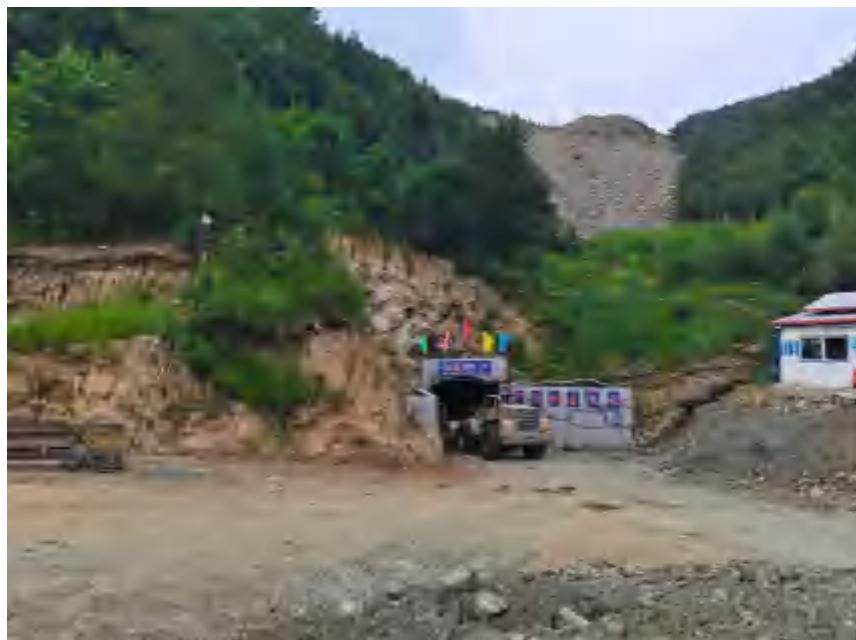
照片3-6 XPD1工业场地

位于 2#工业场地北部，场地长约 110m，宽约 85m，占地面积约 6063m<sup>2</sup>。XPD1 工业场地包括信号房、休息室等，建筑结构为钢结构，建筑高度 3m，建筑总面积 400m<sup>2</sup>。XPD1 长度 160.8m，平均坡度为 9.21%，井口断面为三心拱形，净断面规格 4.0m×3.5m。场地后缘有长为 100m 的切坡，切坡高度 2m~8m，坡角 50°~80°，现状切坡稳定。场地前缘存在堆坡，堆坡长度近 100m，堆坡坡度 20°~40°，现状堆坡稳定。场地的建设破坏了原生的地形地貌景观和植被，对地形地貌景观产生影响，见照片 3-6、3-7。

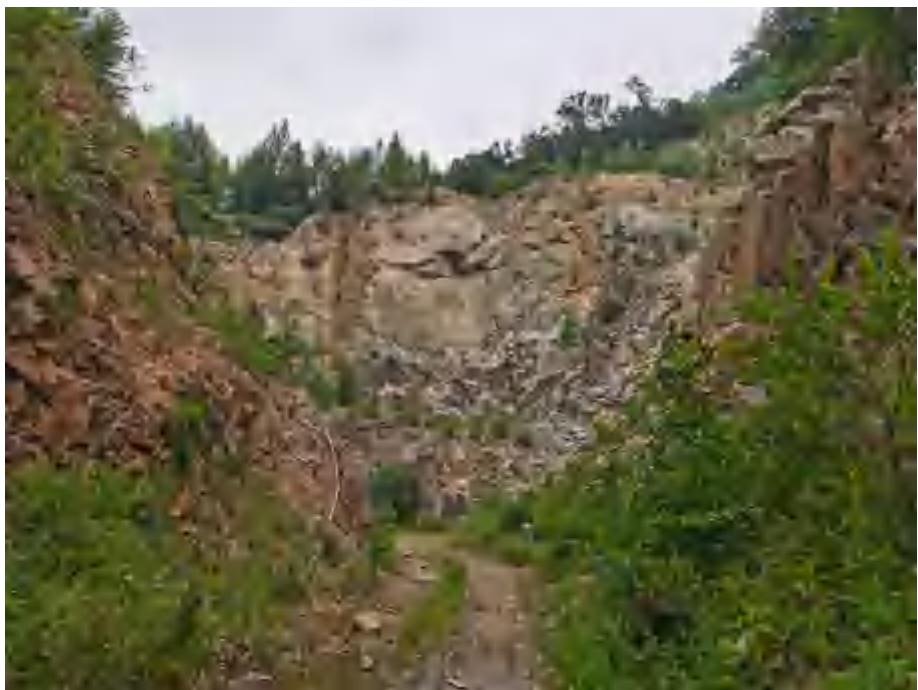
照片3-8 1#废弃露天采坑

1#废弃露天采坑位于2号矿体西部，占地面积为9680m<sup>2</sup>，现已废弃。采场呈椭圆形展布，采场长轴约130m，宽轴约65m，边坡高度3-63m，最低开采标高1134m，最大开采标高1197m，最大采深63m，边坡陡立，挖方量31057m<sup>3</sup>。露天采坑底部设有两个平硐（PD3、PD4），硐口断面2.0m×2.2m。露天采场1直接挖损破坏地表形态与植被，边坡高度较大且坡面不规整，破坏了地形地貌景观，见照片3-8、3-9、3-10。

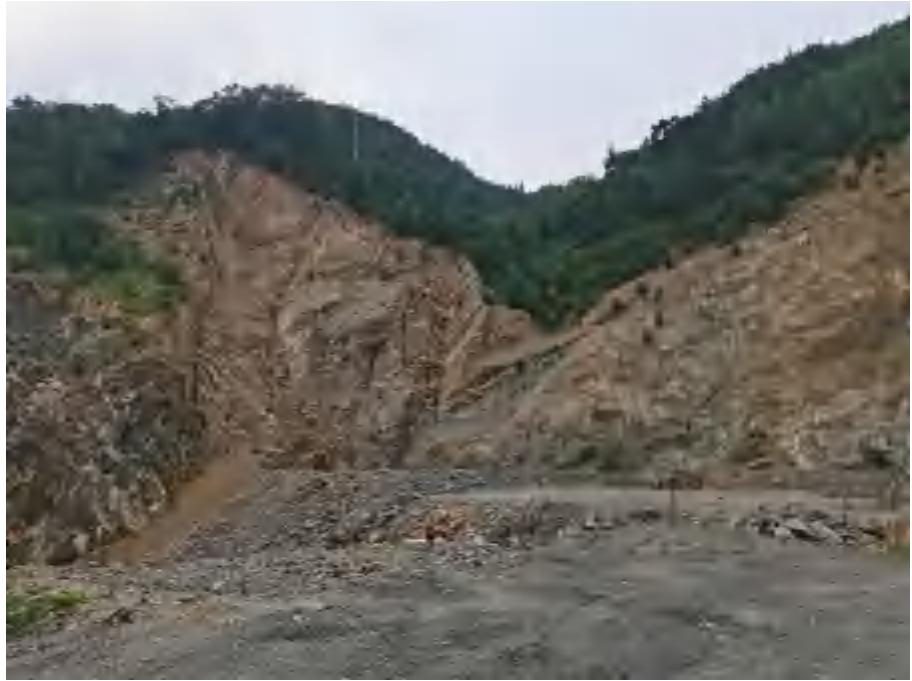
照片3-11 2#废弃露天采坑

2#废弃露天采坑位于1#工业场地北侧，1号矿体西部，占地面积为 $48404\text{m}^2$ ，现已废弃。采场呈近长方形展布，采场长轴约425m，宽轴约80m~145m。最低开采标高1120m，最大开采标高1196m，最大开采深度为76m，边坡角约为60-80°，局部接近直立，挖方量 $369008\text{m}^3$ 。采坑中部设有一个平硐（PD5），硐口断面 $2.0\text{m}\times2.2\text{m}$ 。2#废弃露天采坑直接挖损破坏地表形态与植被，边坡高度较大且坡面不规整，破坏了地形地貌景观，见照片3-11、照片3-12。

利用坑道掘进产生的废石对2#废弃露天采坑进行回填、整形，回填后边坡坡角为35°，形成1170m、1180m、1190m平台，底部平台宽30m，其他平台宽度为5m，设置3%的反坡，使边坡与原始地形地貌相协调，回填整形量为设计开拓工程产生废石量，约15000m<sup>3</sup>，（治理效果见图6-1）。

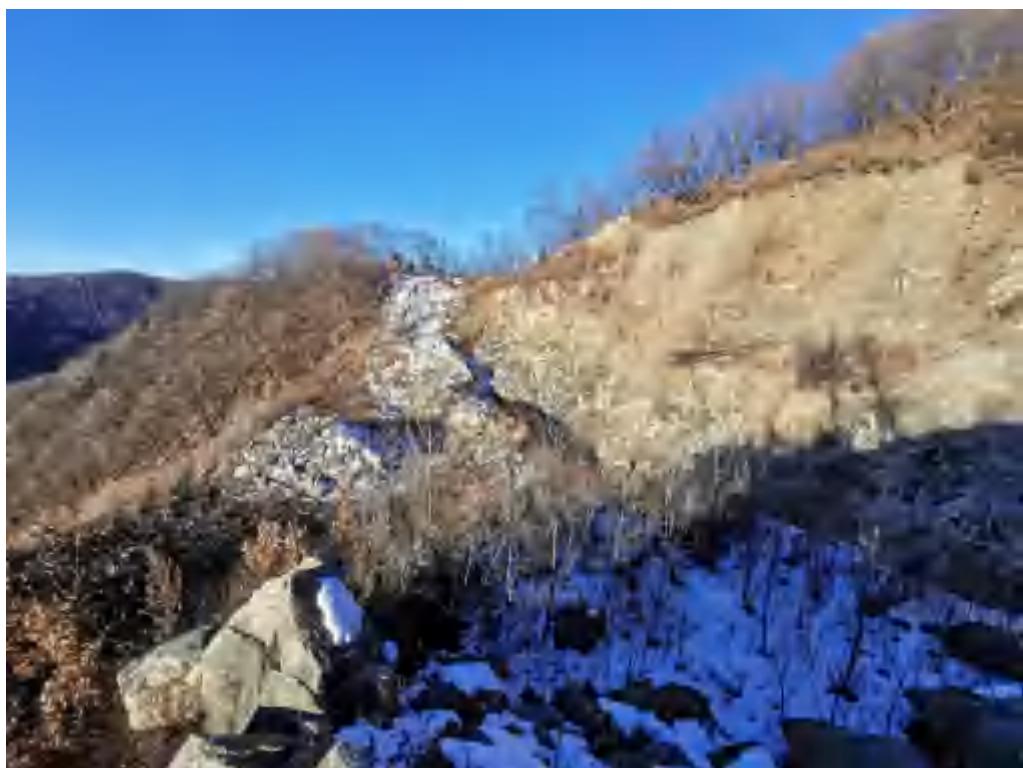
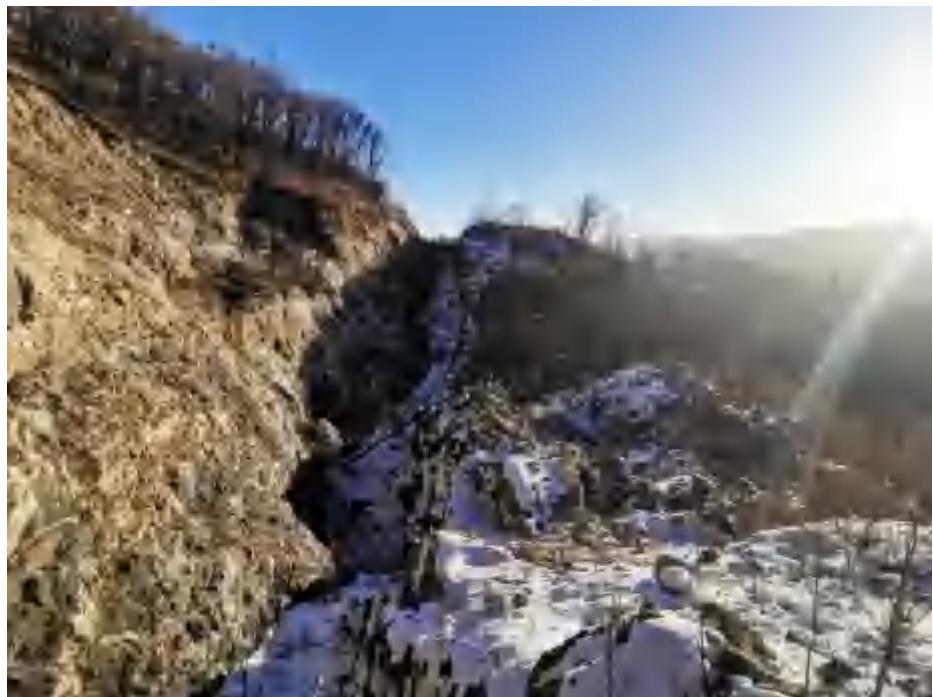
3#废弃露天采坑位于矿区西侧，占地面积为 $7488\text{m}^2$ ，为前期探矿形成，现已废弃。采场呈近长方形展布，采场长轴约150m，宽轴约20m~40m。最低开采标高1257m，最大开采标高1273m，最大开采深度为16m，边坡角约为60-80°，局部接近直立，挖方量 $8920\text{m}^3$ 。3#废弃露天采坑直接挖损破坏地表形态与植被，边坡高度较大且坡面不规整，破坏了地形地貌景观，见照片3-13、照片3-14。

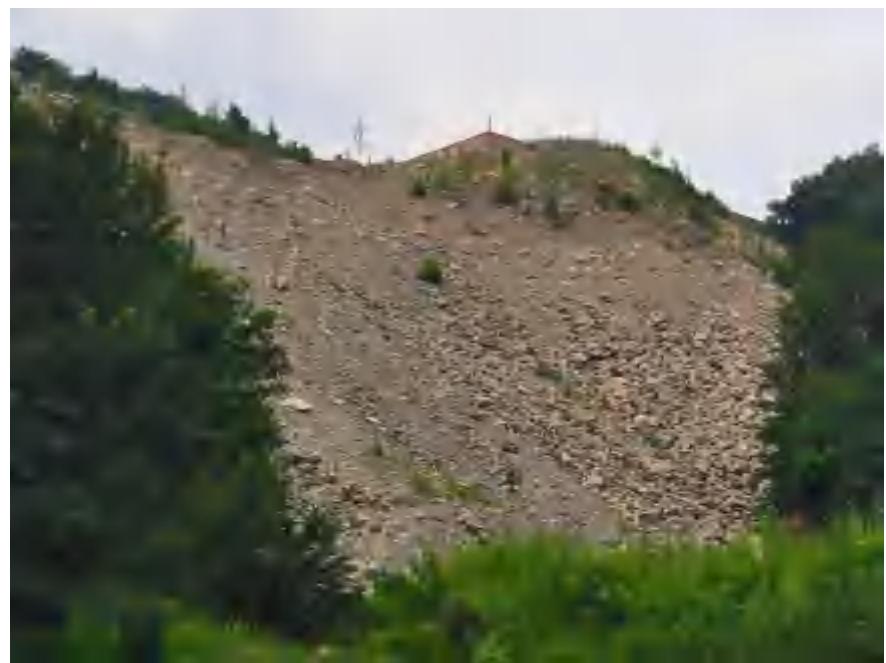
照片3-15 废石场1

废石场 1 最大堆高 52m，废石场边坡坡度约 35°，主要堆积物为碎石岩体，顺坡堆积斜坡上，坡体较稳定，废石场顶部进行过简单的治理，植被恢复效果较差。经现场调查，现状滑坡灾害不发育。

废石场 1 位于 1#工业场地东侧，占地面积 20842m<sup>2</sup>。主要堆积物为碎石岩体，顺坡堆放，废石堆高 4-52m，堆放坡度约 35°，现状堆放废石约 66105m<sup>3</sup>。场地边坡裸露，场地顶部进行过简单治理，植被恢复较差，零散分布有碎石渣堆。矿石堆放直接破坏了原生的地形地貌景观和植被，对地形地貌景观有影响，见照片 3-15、3-16。

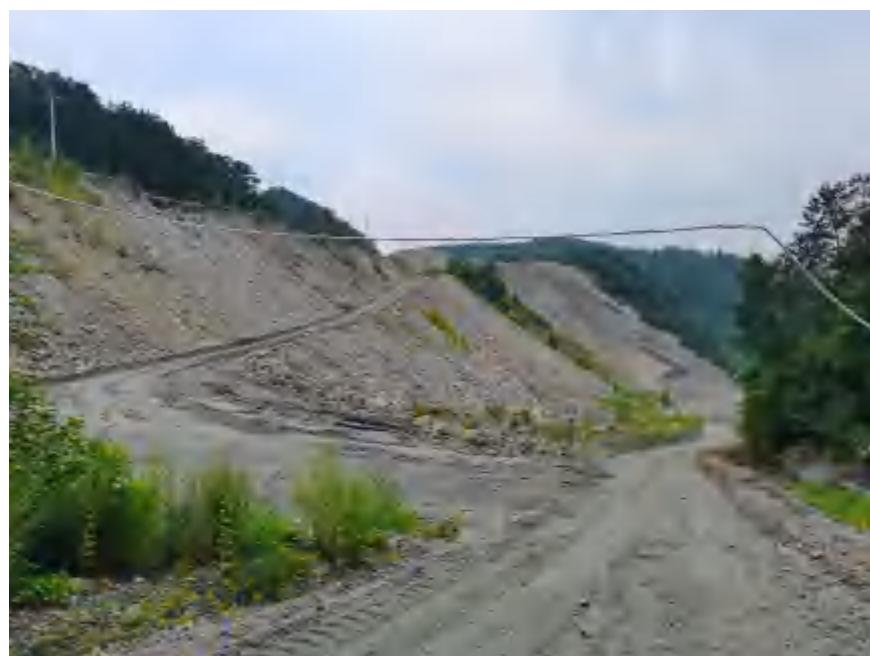
照片3-17 废石场2

废石场 2 最大堆高 60m，废石场边坡坡度约 35°，为自然息止角，山体斜坡上存在大量松散碎石土体，含泥质颗粒，透水性较差，经现场调查，现状滑坡体较稳定，现状条件下滑坡灾害不发育。

2#废石场位于1#工业场地南侧，顺坡堆放，占地面积 $24026\text{m}^2$ 。山体斜坡上存在大量松散碎石土体，最大堆高60m，废石场边坡坡度约 $35^\circ$ ，废石堆放规模较大，堆放废石量约 $268222\text{m}^3$ 。废石场2北侧为截水沟，浆砌石结构，砌体长148m，宽2m，砌体面积为 $296\text{m}^2$ 。矿石堆放直接破坏了原生的地形地貌景观和植被，对地形地貌景观有影响，见照片3-17、3-18。

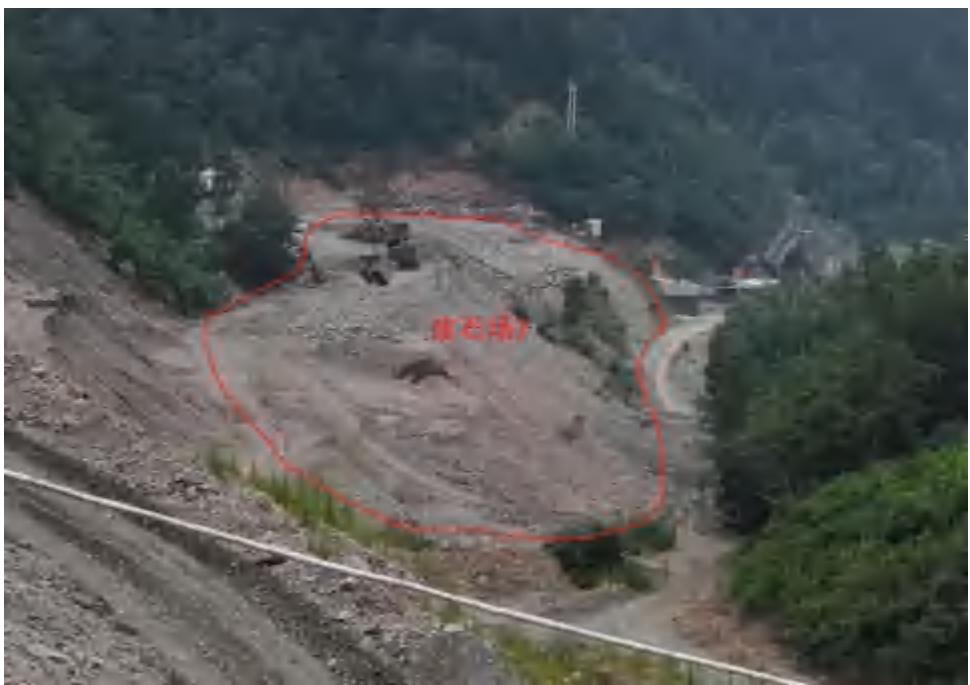
照片3-19 废石场3

废石场 3 最大堆高 14m，废石场边坡坡度约 25°，山体斜坡上存在少量松散碎石土体，坡体较稳定。经现场调查，现状滑坡灾害不发育。

废石场 3 位于废石场 2 南东侧，占地面积  $6872\text{m}^2$ ，为 XPD1 采出废石。顺坡堆放，最大堆高 14m，废石场边坡坡度约  $25^\circ$ ，堆放废石量约  $17212\text{m}^3$ 。矿石堆放直接破坏了原生的地形地貌景观和植被，对地形地貌景观有影响，见照片 3-19。

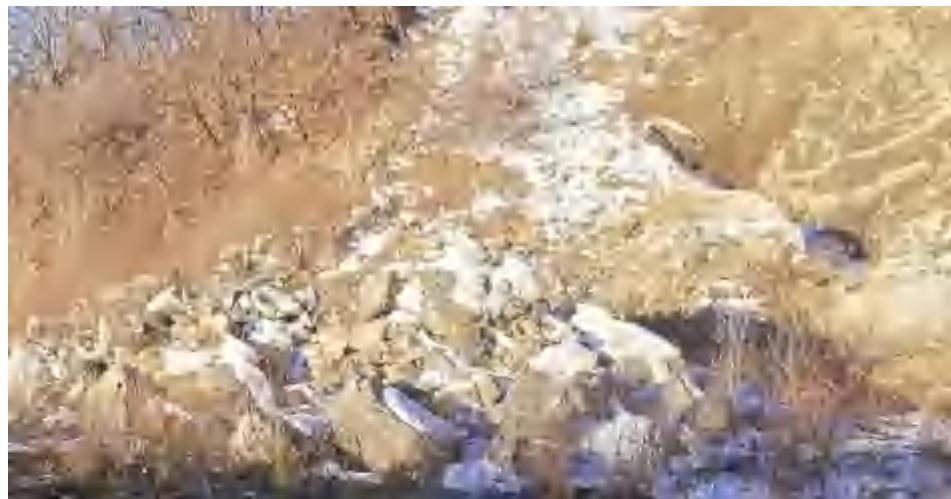
照片3-20 废石场4

废石场 4 最大堆高 46m，废石场边坡坡度约 30°，山体斜坡上存在少量松散碎石岩体，坡体较稳定且表层已自然恢复部分草本植被。经现场调查，现状滑坡灾害不发育。

废石场 4 位于 3#废弃露天采坑南侧, 占地面积  $3582\text{m}^2$ 。顺坡堆放, 最大堆高 46m, 废石场边坡坡度约  $30^\circ$ , 堆放废石量约  $8920\text{m}^3$ 。山体斜坡上存在少量松散碎石, 坡体较稳定且表层已自然恢复部分草本植被。矿石堆放直接破坏了原生的地形地貌景观和植被, 对地形地貌景观有影响, 见照片 3-20。

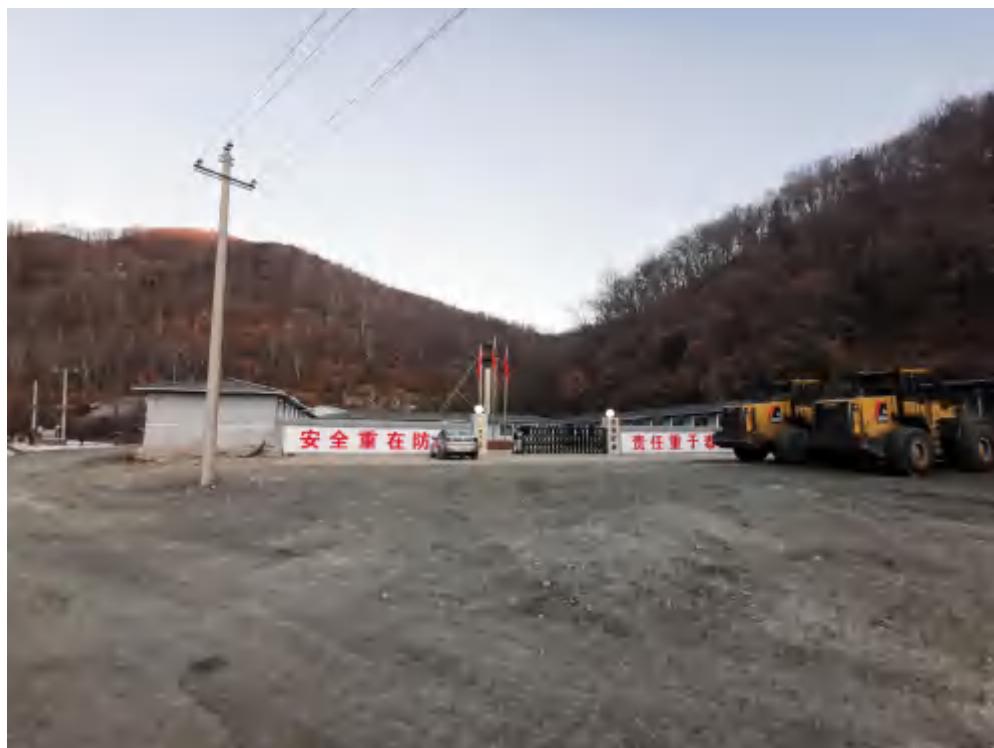
照片3-21 办公生活区

办公生活区位于SJ1工业场地西侧，占地面积 $5757\text{m}^2$ ，场地长约160m，宽20m~60m，场地内建设有数栋钢结构平房，建筑面积总 $1570\text{m}^2$ ，建筑物高3~5m，办公生活区北侧存在一切坡，切坡高2-6m，长度130m，边坡坡度 $60^\circ\sim80^\circ$ 。办公生活区的建设使原生的地形地貌景观和植被遭到破坏（见照片3-21）。

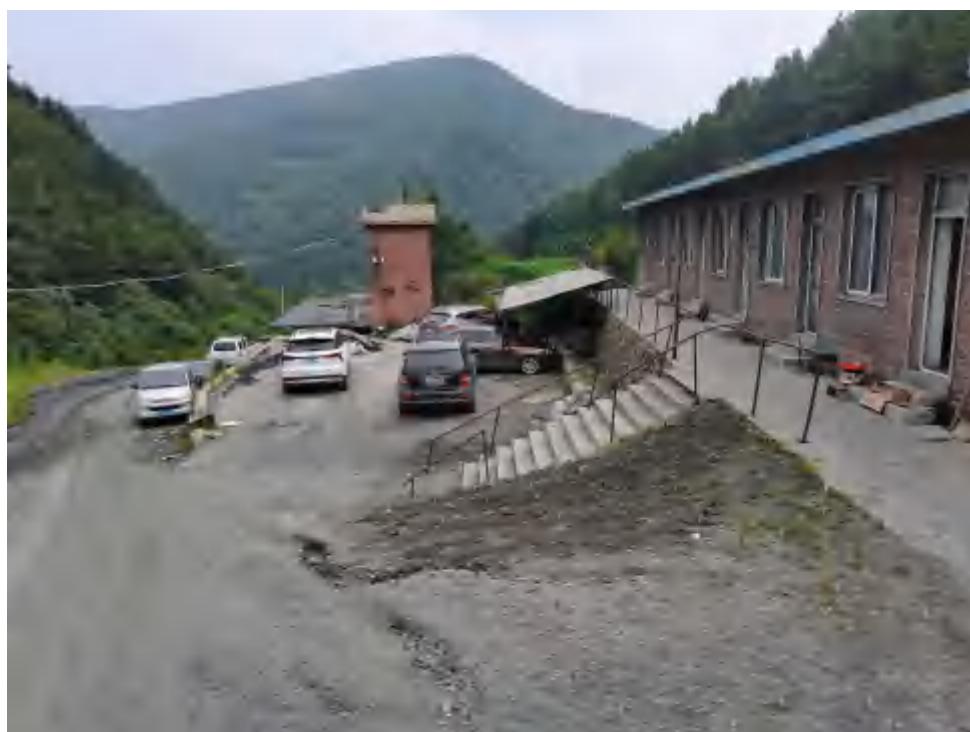
照片 3-22 值班室

值班室位于矿区南侧，沟谷入口，场地面积  $3286m^2$ 。场地长约 157m，宽约 16m~38m，场地内建有休息室、磅房、细料堆，建筑面积  $520m^2$ ，建筑高度 2.5m。值班室南侧存在一切坡，切坡高 2m，长度 100m，边坡坡度  $50^\circ\sim70^\circ$ 。值班室的建设使原生的地形地貌景观和植被遭到破坏（见照片 3-22、3-23）。

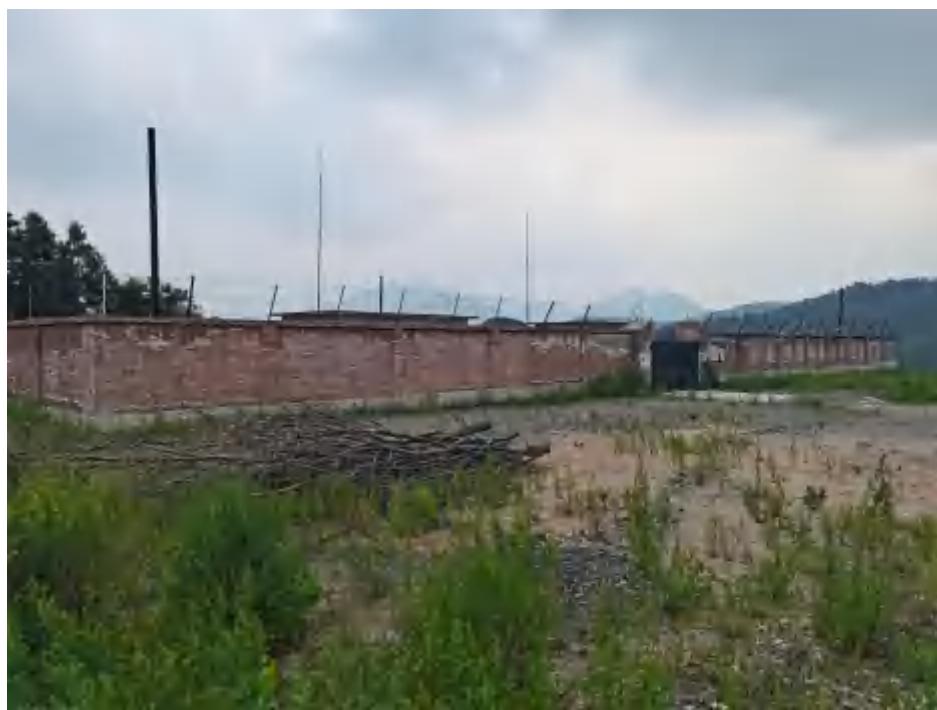
照片 3-24 炸药库

炸药库位于废石场 1 北侧，占地面积  $2537\text{m}^2$ ，砖砌围墙长  $160\text{m}$ ，围墙宽度  $0.24\text{m}$ ，高度  $2\text{m}$ ；场地内建设有炸药库房、雷管库房，4 栋建筑物为一层砖混结构，建筑高度  $2\text{m}$ ，占地面积  $225\text{m}^2$ ；建设场地平坦，无切坡；场地的建设使原生的地形地貌景观和植被遭到破坏（见照片 3-24）。

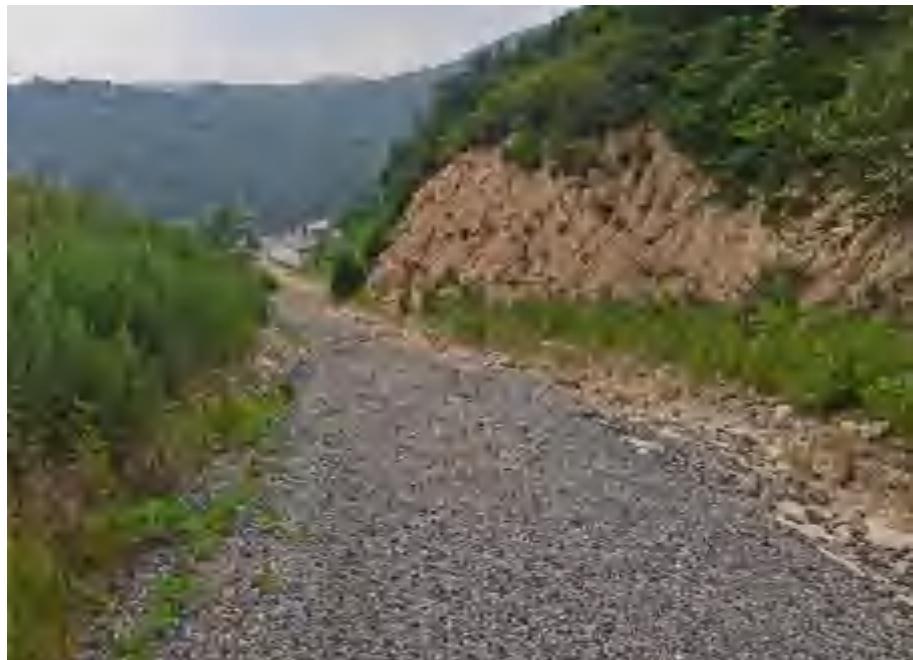
照片 3-25 道路切坡

道路边坡位于炸药库北侧，面积  $2234\text{m}^2$ ，场地长约 92m，宽约 10m，边坡高度 2~6m，边坡坡度  $60\sim 70^\circ$ ，边坡较规整，该场地使原生的地形地貌景观和植被遭到破坏（见照片 3-25）。

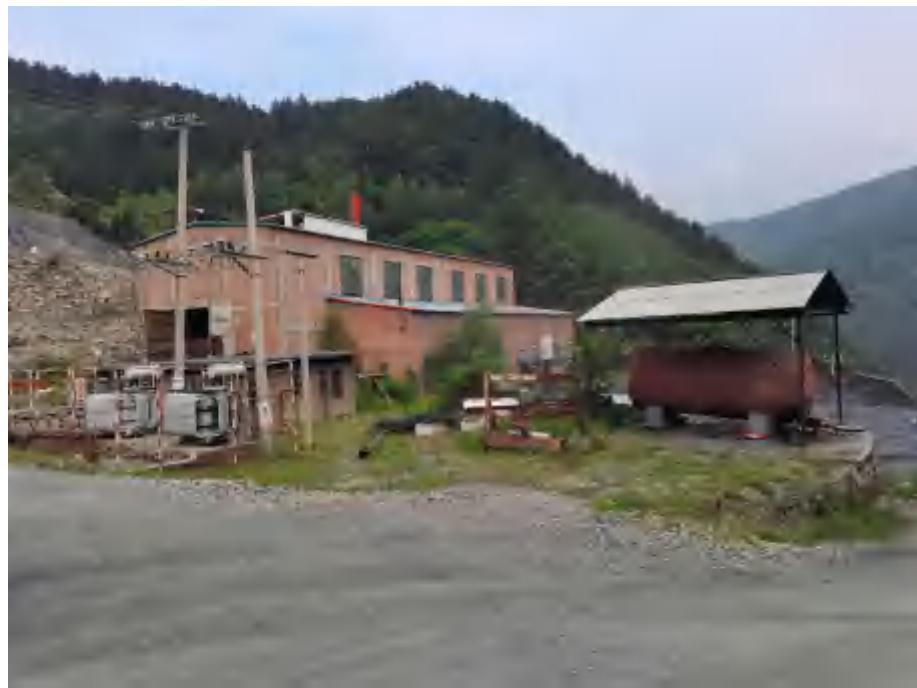
照片3-26 选矿厂

选矿厂位于矿区南侧，场地长约120米，宽约100米，占地面积 $8659\text{m}^2$ 。生产设施由磨矿仓、主厂房、精矿浓缩池、尾矿浓缩池、循环水泵站等组成。辅助生产设施主要由总降压变电所、选矿办公室、锅炉房、综合材料库、鼓风机房、调节池、变电所、高位水池等建、构筑物等组成，建筑总面积 $1460\text{m}^2$ ，建筑结构为钢结构、砖混结构，建筑高度3-10m，平均高度约5m。选矿厂建有挡墙，浆砌石结构，砌体长约16m，高度6m，建筑面积 $96\text{m}^2$ 。北侧存在一切坡，切坡高2-6m，长度85m，边坡坡度 $60^\circ\sim 80^\circ$ 。场地的建设使原生的地形地貌景观和植被遭到破坏（见照片3-26、3-27）。

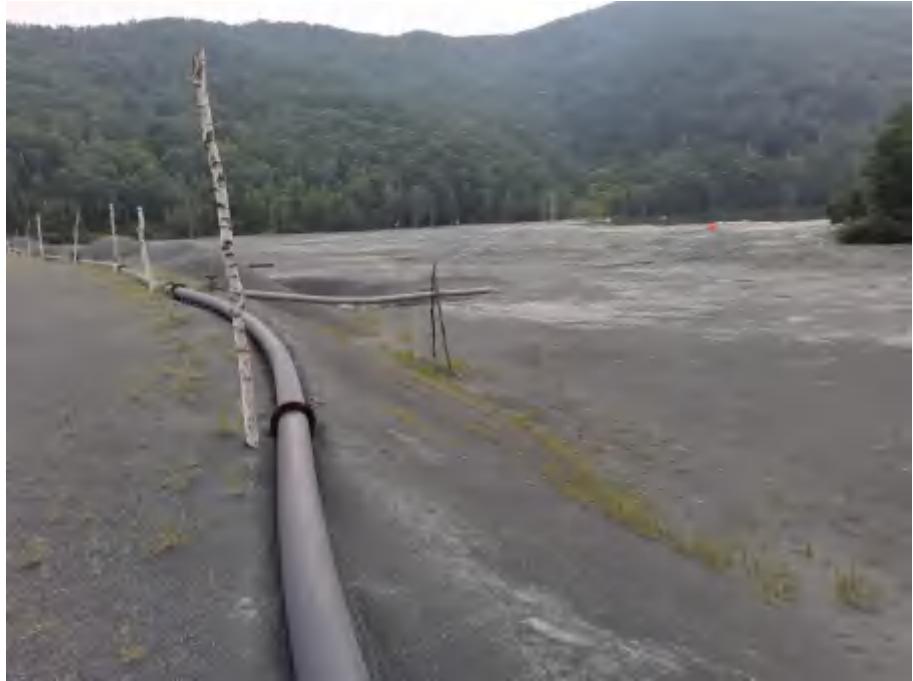
照片 3-28 尾矿库

尾矿库位于矿区西南侧沟谷内，占地面积 $51610\text{m}^2$ 。为梯形土石坝，尾矿库总坝高56m，坝长约200m，平均坡度1:5，总库容 $227.3\times10^4\text{m}^3$ 。尾矿库下方建有一集水池和砖混结构房屋，建筑高2m，占地面积 $32\text{m}^2$ 。尾矿库场地的建设使原生的地形地貌景观和植被遭到破坏（见照片3-28、3-29、3-30）。

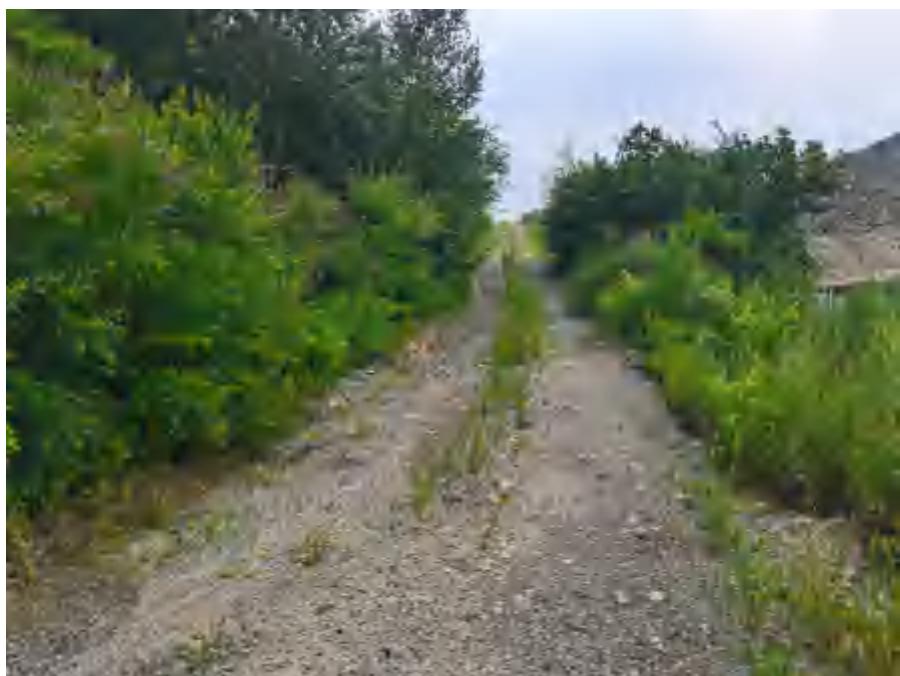
照片3-31 矿区道路

矿区道路连接各功能区，并与乡村道路相连通往矿区外，供矿山生产材料、生活用品、矿石成品等运输使用，道路总长2868m，路面宽3~5m，碎石子路面，占地面积9905m<sup>2</sup>。场地内存在有零星堆放的渣石等固废垃圾，存量较小。矿区道路存在长为300m的切坡，切坡高度1~3m，切坡坡度50~70°。部分路段内建设有挡墙，挡墙长30m，宽0.5m，高1.5m。场地的建设使原生的地形地貌景观和植被遭到破坏（见照片3-31）。

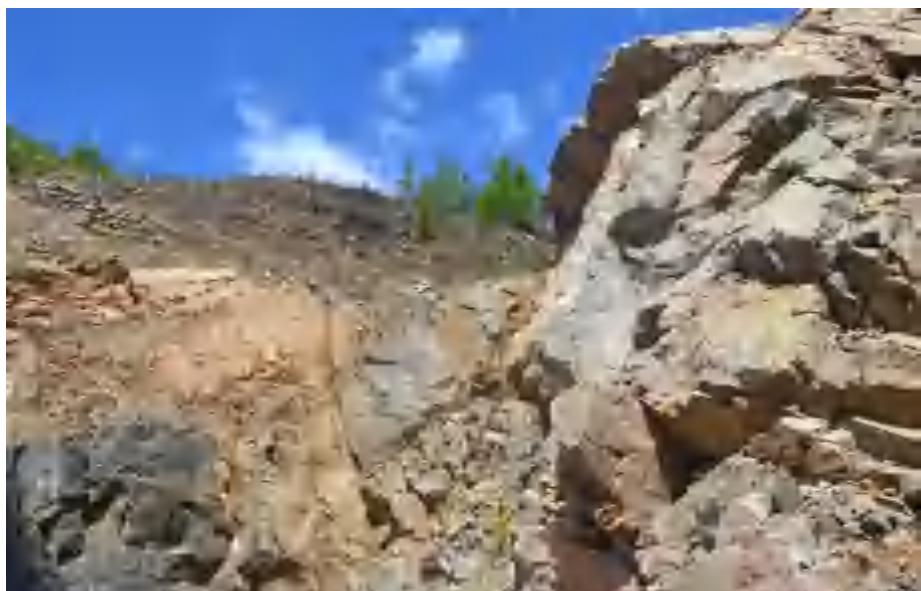
照片4-1 1#废弃露天采坑危岩体清理治理效果

矿山已完成 2020 年度治理计划设计工程内容，并于 2020 年 5 月 23 日申请赤峰市自然资源局组织专家对矿山治理工程进行了验收，治理工程效果基本符合设计要求，该治理工程通过验收。完成对 1#废弃露天采坑、2#废弃露天采坑危险岩体清理，共完成工作量 70 $m^3$ ，矿区道路两侧间隔 6m 种植松树 64 棵，累计投资 2 万元。各场地治理效果见照片 4-1、4-2。

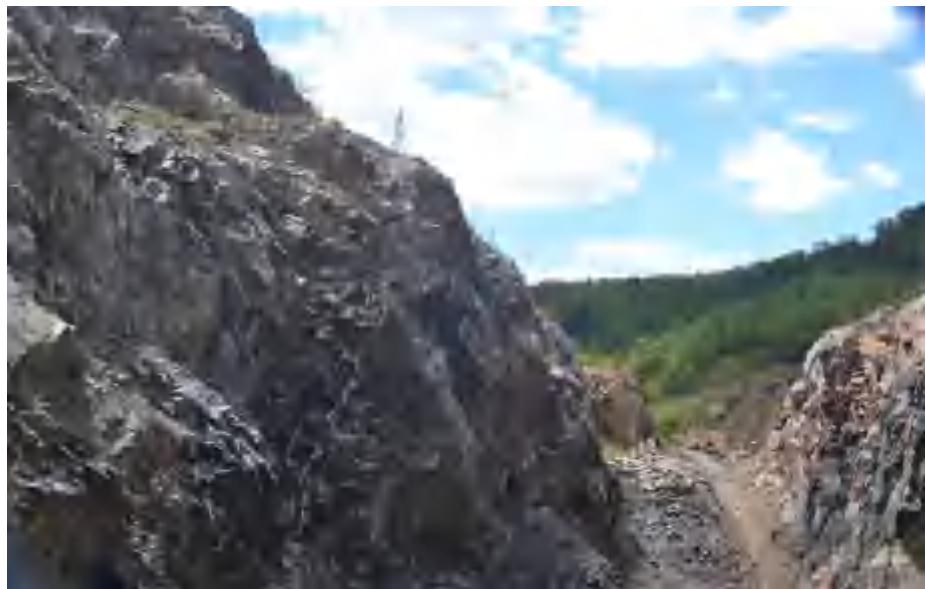
照片4-2 2#废弃露天采坑危岩体清理治理效果
