宁城县金根硅石矿  
2025 年度矿山地质环境治理计划书

宁城金根硅石矿

二〇二五年三月

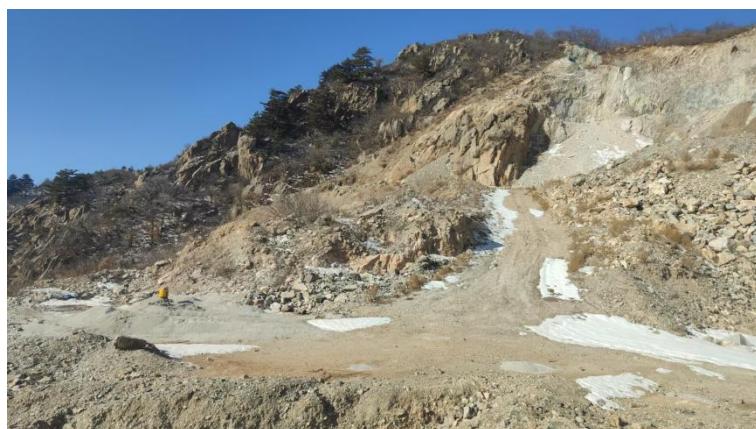
照片4-1 露天采场

露天采场占地面积 14387m<sup>2</sup>, 最高开采标高 1270m, 最低开采标高 1210m, 最大开采高度 20m。边坡岩体稳定, 现状地质灾害不发育。(见照片 4-1)。

本矿山沿矿体露头处由东向西开采, 目前矿山处于停产状态, 已形成露天采场面积为 4500m<sup>2</sup>, 形成三个平台, 第一平台平均标高 1210m, 面积约为 986m<sup>2</sup>; 第二平台平均标高 1235m, 面积约为 2273m<sup>2</sup>; 第三平台平均标高 1245m, 面积约为 1241m<sup>2</sup>; 露天开采对地表形态、植被等发生直接的破坏, 使山体破损, 场地的建设直接破坏了原生的地形地貌景观和植被, 对地形地貌景观产生影响。

露天采场面积 14387m<sup>2</sup>, 露天采场破坏土地类型为灌木林地、其它草地和裸地。其中灌木林地 9507m<sup>2</sup>, 其它草地 1711m<sup>2</sup>, 裸地 9754m<sup>2</sup>。

矿山在开采过程中应严格按照开发利用方案设计分台阶规范开采，对形成的危岩体及时进行清理。

清除危岩体：开采过程中及终采后对形成的危岩体及时进行清理。

$Q_x = n \times L_i \times v$ , 式中:  $Q_x$  为清除危岩体方量 ( $m^3$ ) ; 边坡岩性流纹岩, 边坡稳定性中等, 边坡危岩体清除系数  $n$  取 30%;  $L_i$  为治理露天采场边坡长度 (m), 治理区边坡长为 360m;  $v$  为单位坡长清理危岩体方量 (本方案取值  $1.17m^3/m$ )。

$$Q_x = 0.3 \times 360 \times 1.17 = 127m^3。$$

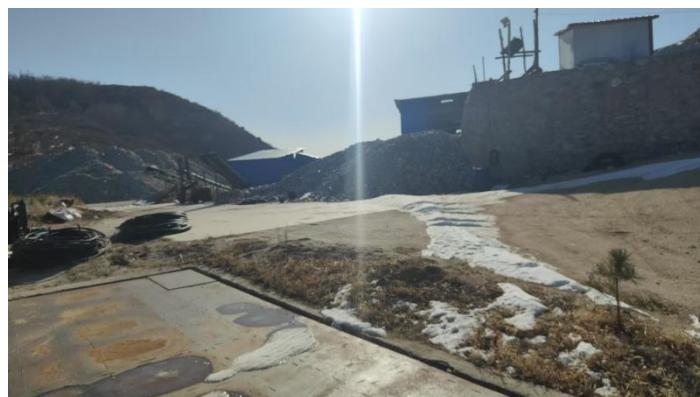
照片 4-2 工业场地

工业场地位于矿区范围北部，占地面积  $6704\text{m}^2$ （见照片 3-7），局部有小规模堆积切坡，高度约  $1.5\text{m}$ ，切坡长  $105\text{m}$ ，切坡面积  $158\text{m}^2$ ，切坡高度较小，坡度较小，现状地质灾害不发育。

场地的建设直接破坏了原生的地形地貌景观和植被，对矿山地形地貌景观产生影响。

破坏土地类型为有林地面积  $6460\text{m}^2$ 、其他草地面积  $244\text{m}^2$ 。

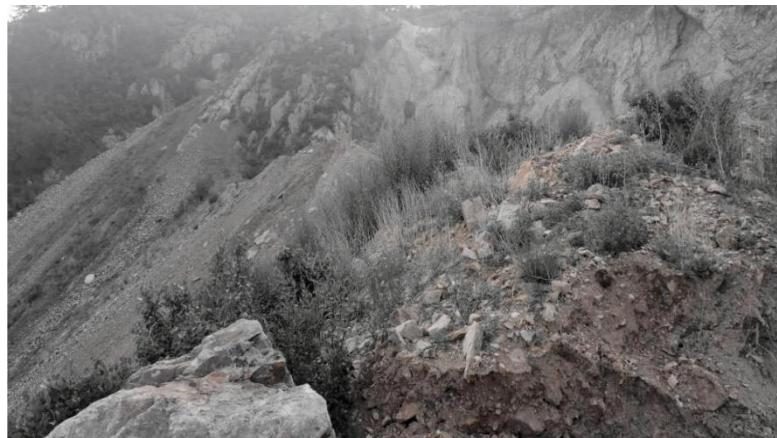
照片4-3 废石堆1

废石堆 1 位于露天采场西南侧，存放矿山开采期间产生的废石，面积  $6103\text{m}^2$ ，堆放坡角  $25-35^\circ$ ，顺坡堆放，厚度约  $1-2\text{m}$ ，堆放量为  $6120\text{m}^3$ ，堆放高度较小，坡度较小，现状地质灾害不发育。

废石直接排放于沟谷内，废石排放量较小，对地形地貌景观产生影响。

废石堆1面积 $6103\text{m}^2$ ，破坏土地类型为灌木林地和其他草地，其中灌木林地 $5563\text{m}^2$ 、其他草地 $540\text{m}^2$ 。

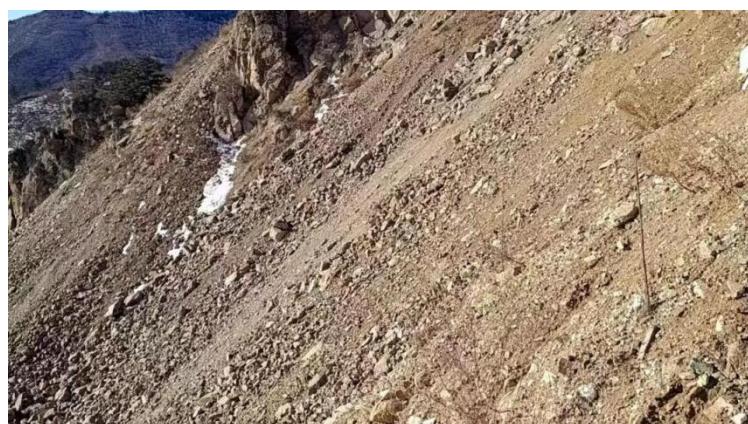
照片4-4 废石堆2

废石堆2位于露天采场东南侧，存放矿山开采期间产生的废石，面积 $7026\text{m}^2$ ，堆放坡角 $25\text{-}35^\circ$ ，顺坡堆放，厚度约 $1.5\text{-}2.0\text{m}$ ，堆放量为 $7130\text{m}^3$ 。堆放高度较小，坡度较小，现状地质灾害不发育。

废石直接排放于沟谷内，废石排放量较小，对地形地貌景观产生影响。

废石堆2面积 $7026\text{m}^2$ ，破坏土地类型为灌木林地。

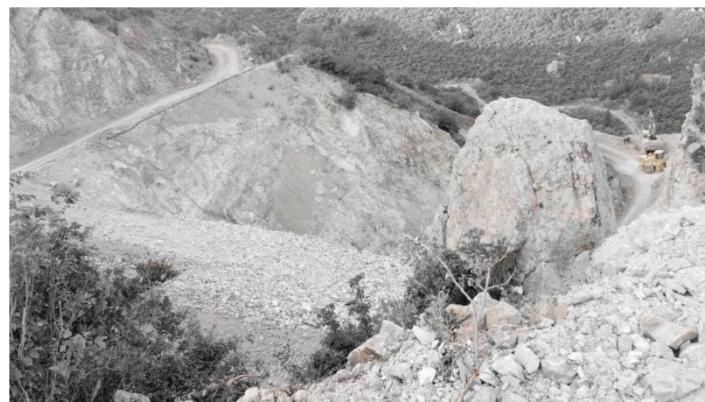
照片4-5 残山

残山为露天采场开采时形成，岩质边坡，坡度约 60-75°，部分直立。残山占地面积 5168m<sup>2</sup>，残山方量 13781m<sup>3</sup>，现状岩土体稳定，现状地质灾害不发育。

孤立残山直接破坏了原生的地形地貌景观和植被，对地形地貌景观产生影响。

残山面积 5168m<sup>2</sup>，破坏土地类型为灌木林地 2625m<sup>2</sup>、其他草地 386m<sup>2</sup>、裸地 2157m<sup>2</sup>。

结合露天采场开采现状, 对残山进行整形清运, 使之与露天采场终采后形状相协调, 清运工程量为  $13781m^3$ 。 (见治理效果图 6-5)

对场地进行覆土, 复垦林地覆土厚度  $0.5m$ , 覆土面积为  $5168m^2$ , 覆土工程量为  $5168m^2 \times 0.5m = 2584m^3$ 。

场地复垦为林地, 选择林间种草形式, 种植油松株行距  $3 \times 3m$ , 每坑 1 株, 恢复林地面积  $2625m^2$ , 该场地种植油松 292 株; 撒播羊草草籽, 种草面积损毁其他草地和裸地计, 撒播羊草草籽  $2543m^2$ 。

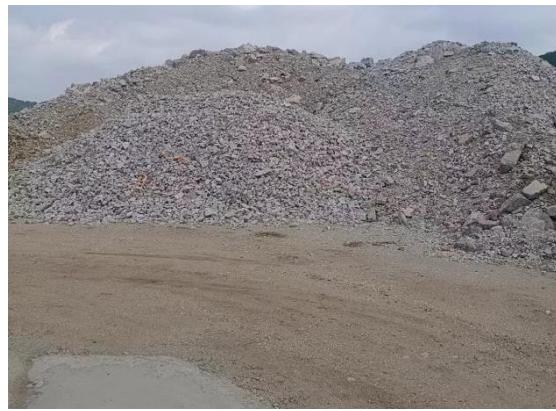
照片4-6 料堆1

料堆集中堆放在工业场地西南部，道路西侧，地势平缓无切坡，堆料高度约 3.5m，堆放坡角约 30°，堆放高度较小，坡度较小，现状地质灾害不发育。

料堆的堆放，形成人工堆积地貌，与周围地形地貌不协调，对地形地貌景观产生影响。

料堆 1 面积  $687\text{m}^2$ ，破坏土地类型为有林地  $652\text{m}^2$ 、裸地  $35\text{m}^2$ 。

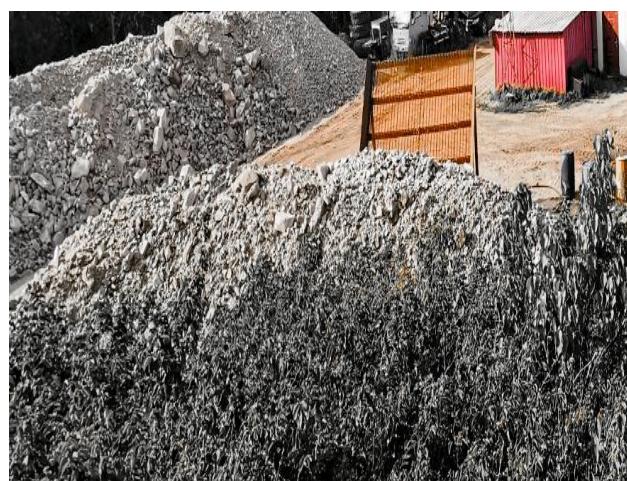
照片4-7 料堆2

料堆集中堆放在工业场地西南部，道路东侧，地势平缓无切坡，堆料高度约  $2.8\text{m}$ ，堆放坡角约  $30^\circ$ ，堆放高度较小，坡度较小，现状地质灾害不发育。

料堆的堆放，形成人工堆积地貌，与周围地形地貌不协调，对地形地貌景观产生影响。

料堆 2 面积  $327\text{m}^2$ ，破坏土地类型为有林地  $327\text{m}^2$ 。

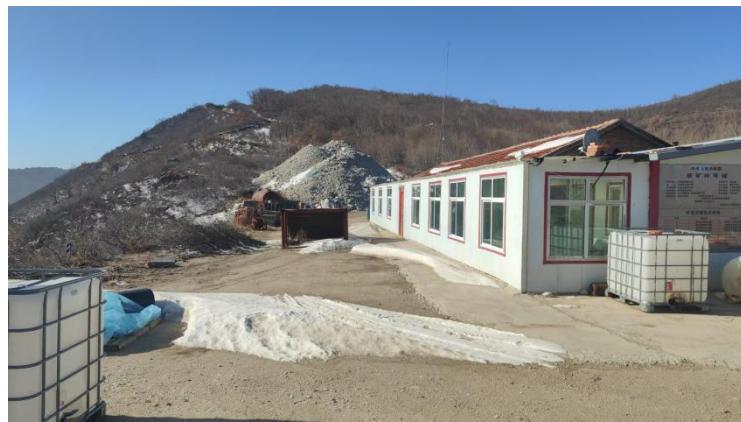
照片4-8 办公生活区

位于矿区外西北侧，占地面积  $1480\text{m}^2$ （见照片 3-7），包括办公室和工人宿舍等，建筑为高 3m 砖混结构建筑物（1F），地势平缓无切坡。现状地质灾害不发育。

场地的建设直接破坏了原生的地形地貌景观和植被，对矿山地形地貌景观产生影响。

办公生活区面积  $1480\text{m}^2$ ，破坏土地类型为有林地  $1442\text{m}^2$ 、其他草地  $38\text{m}^2$ 。

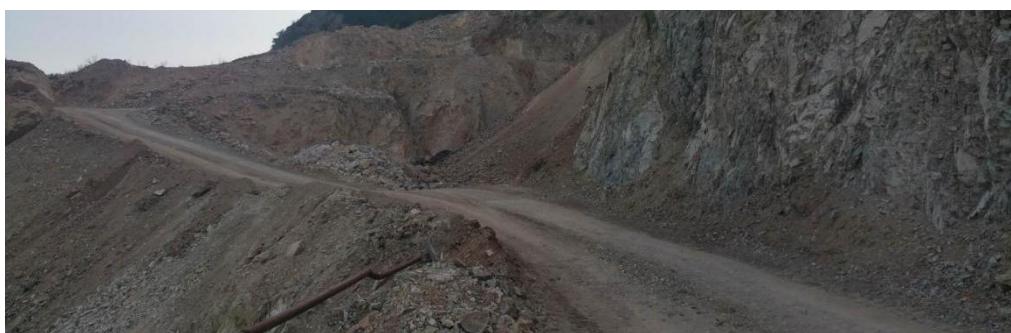
照片4-9 矿区道路

现状已开拓道路总长  $1578\text{m}$ ，路面宽 3-4m，均为土质路面，占地面积为  $6119\text{m}^2$  道路局部见有小规模土质切坡，高度约 0.5m，现状地质灾害不发育。

路面宽 3-4m，均为土质路面，占地面积为  $6119\text{m}^2$ 。车辆运输碾压地表，破坏植被，对矿山地形地貌景观产生影响。

破坏土地类型为有林地面积 1987m<sup>2</sup>、灌木林地面积 1419m<sup>2</sup>、其他草地面积 837m<sup>2</sup>、裸地面积 1879m<sup>2</sup>。
