赤峰市宁城县宏大矿业有限公司十八台铁矿

**2025 年度矿山地质环境治理计划书**

宁城县宏大矿业有限公司  
二〇二五年二月

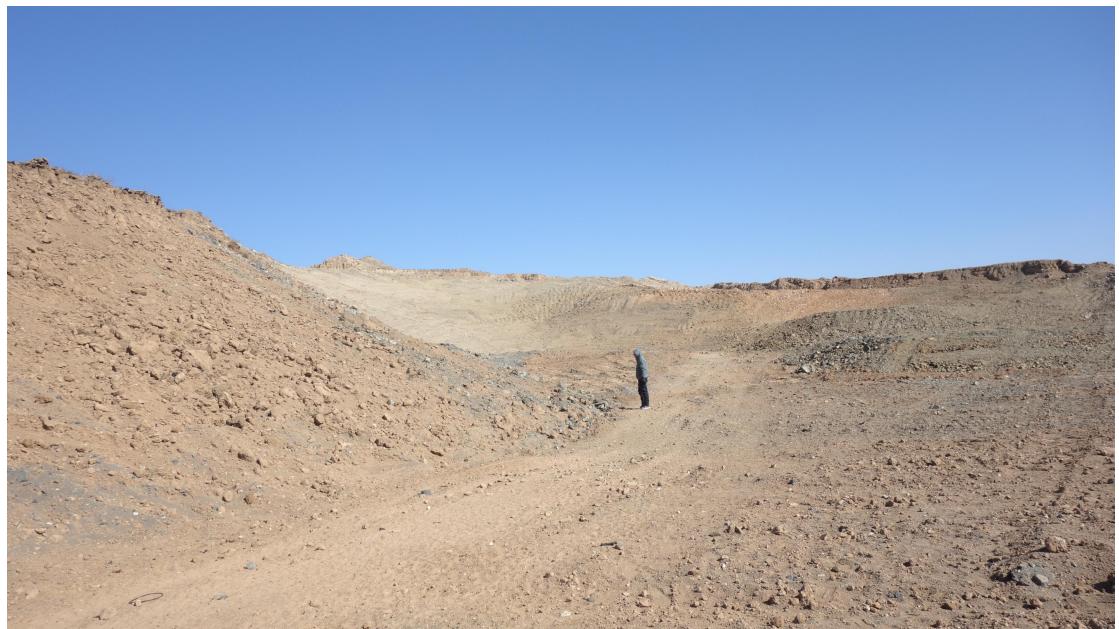
照片 2-1 治理

根据 2023 年 7 月赤峰市宁城县宏大矿业有限公司编制的《赤峰市宁城县宏大矿业有限公司十八台铁矿 2023 年度矿山地质环境治理计划书》的设计，对探槽、挖损区、露天采场及 620m 标高到界边坡进行了治理。

根据 2023 年 7 月赤峰市宁城县宏大矿业有限公司编制的《赤峰市宁城县宏大矿业有限公司十八台铁矿 2023 年度矿山地质环境治理补充计划书》的设计，对废渣堆、露天采场、高位水池、干选厂切坡、采坑 1、采坑 2 进行了治理，但个别部分治理稍有欠缺，本年度继续完善进行治理。

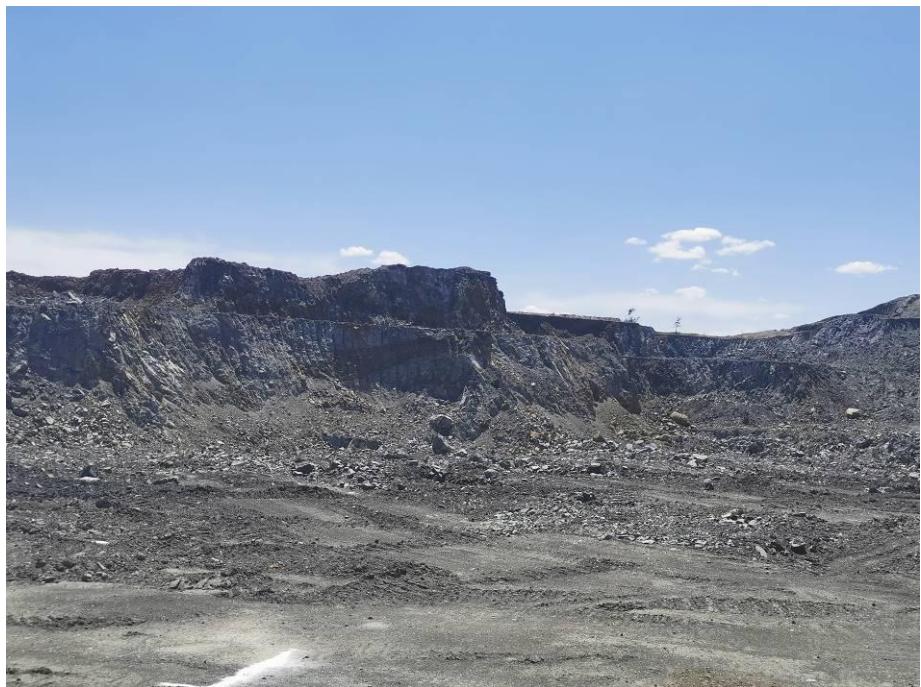
照片 4-1 露天采场

露天采场位于矿区西部，占地面积 26152m<sup>2</sup>。采场呈南北方向展布，南北长 300m，东西宽 130m，开采标高 574m~611m，采深 1~10m，仅进行表土剥离后进行试采，现状形成两个台阶，台阶高度约 4m，边坡坡角 30~40°。现状见照片 3-1。现状挖方量 121021.3m<sup>3</sup>（方量计算见图 4-2），现状地质灾害不发育。

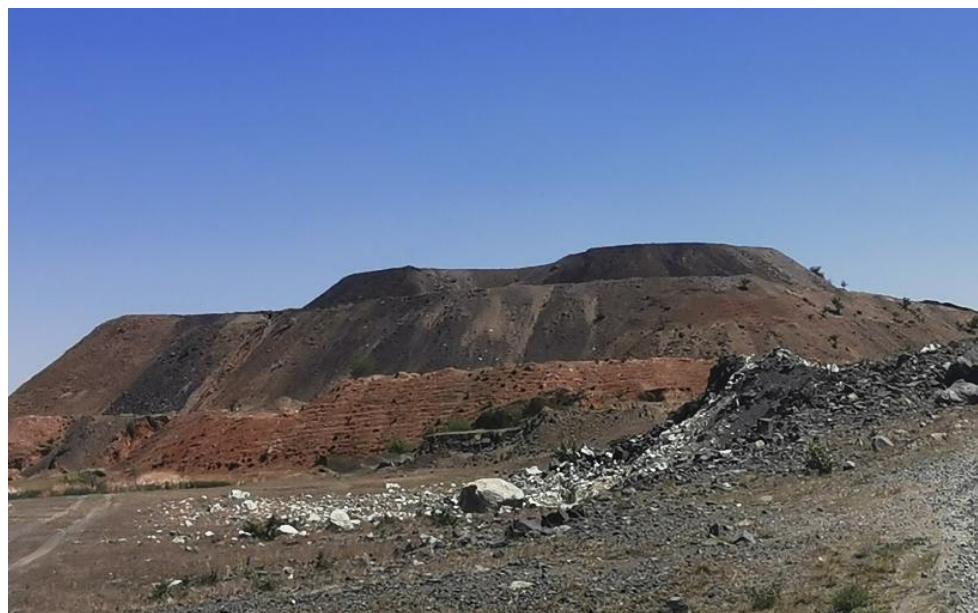
照片4-2 五官营子铁矿排土场

五官营子铁矿排土场位于矿区北部，呈椭圆形，占地面积  $92120m^2$ ，长约 350m，宽约 300m。该场地由五官营子铁矿开采过程中堆放所形成，分为 3 个台阶堆放，总堆放高度 65m，堆放坡度  $20-30^\circ$ ，现状堆放方量  $892962m^3$ 。（方量计算见图 3-3），现状地质灾害不发育。现状见照片 3-2。

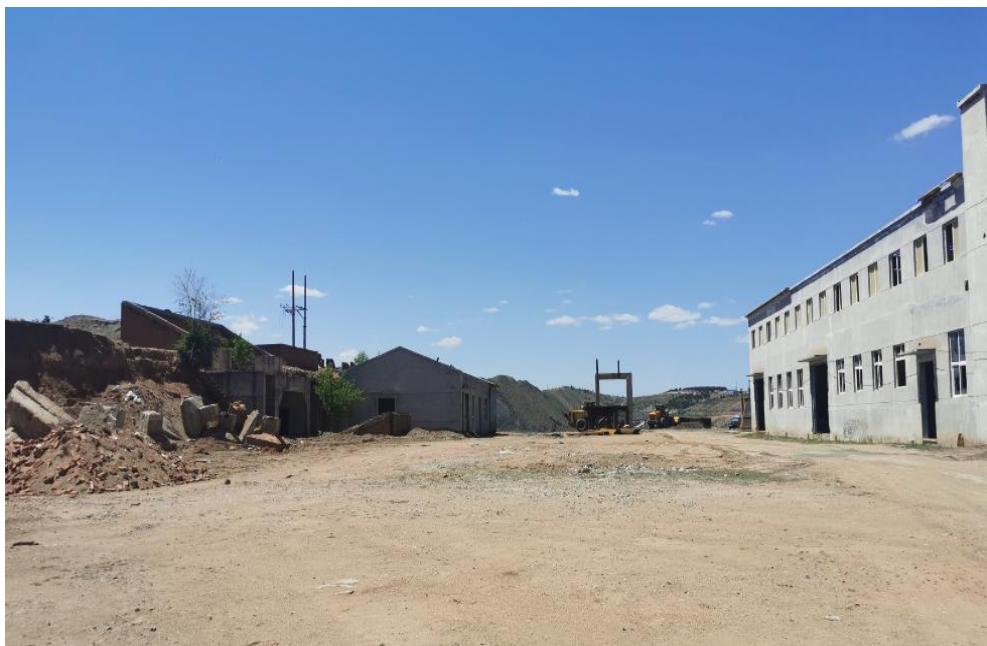
照片 4-3 干选厂

干选厂位于矿区北西部，占地面积  $14366m^2$ 。场地长约 180m，宽约 90m。场地内设置有办公室、生产车间、原料堆放场和传送设备等，建筑物主要为砖混结构和钢结构，高 3-8m，建筑物及设备均建在地表之上，场地现状未进行使用，干选厂建设时由于对场地进行整平，因此产生一部分人工切坡，切坡高度 1-3m，现状地质灾害不发育。现状见照片 4-3。

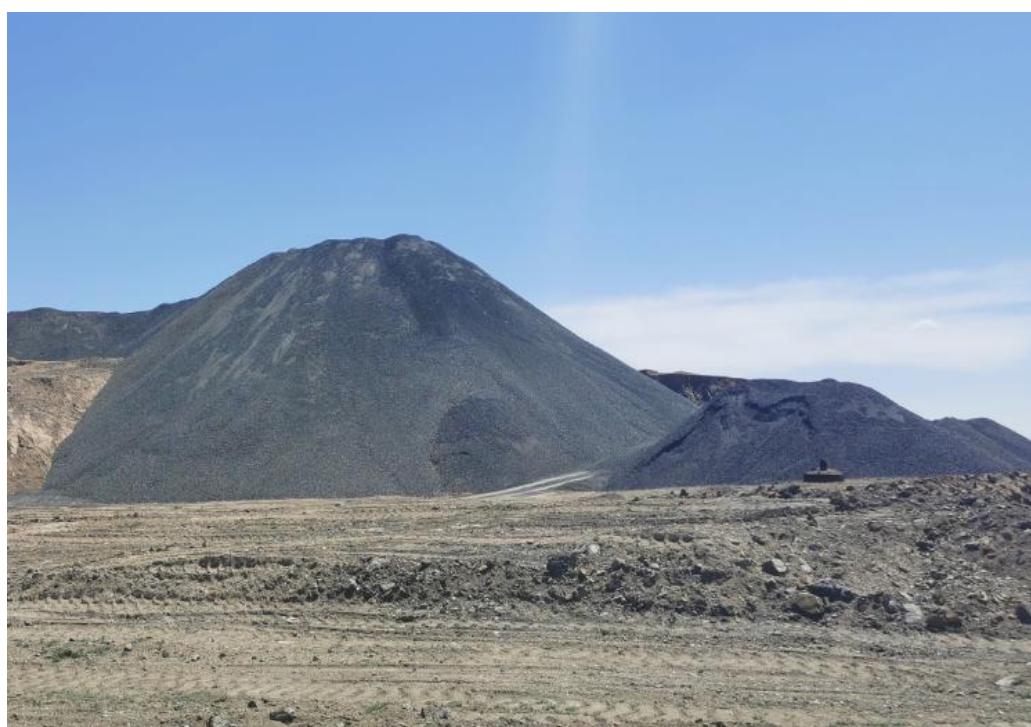
照片4-5 废渣堆

废渣堆位于矿区北西部，呈不规则多边形，占地面积  $9118\text{m}^2$ ，长约 200m，宽约 60m。由于本矿山与宁城县宏大矿业有限公司五官营子铁矿为同一法人，且相互毗邻，本矿山在 2008 年进行试采所产生的废渣排放至五官营子铁矿排土

场，该废渣堆主要由五官营子铁矿开采过程中堆放所形成，边坡高度 1~8m，坡角约 35°，现废渣堆放量 24625.8m<sup>3</sup>，（方量计算见图 4-4），现状地质灾害不发育。现状见照片 4-5。

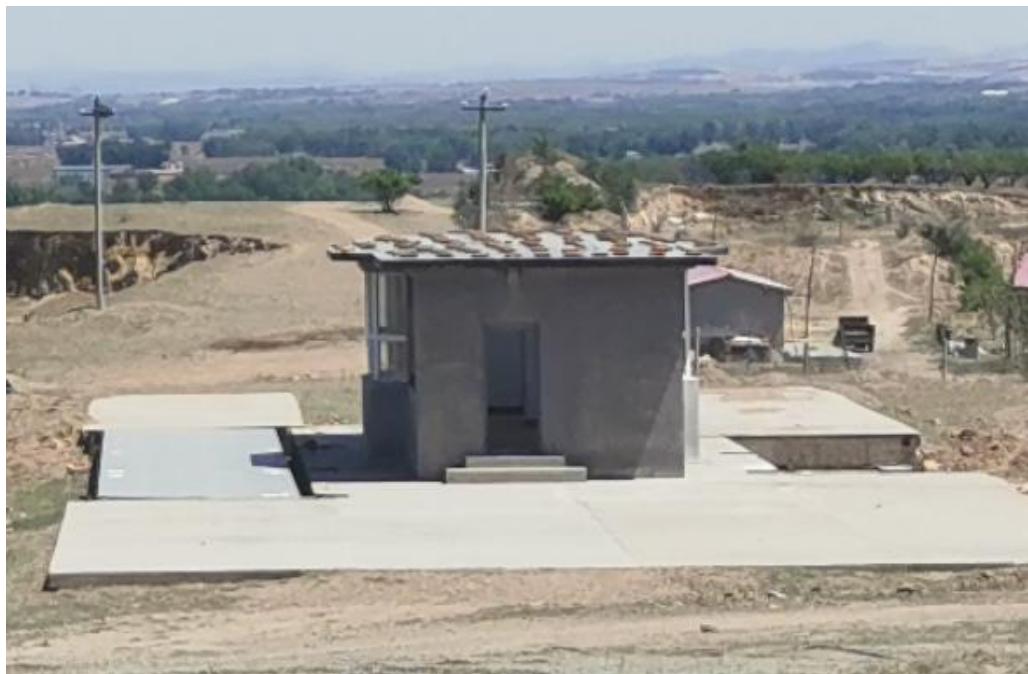
照片4-6 磅房

磅房位于矿区北部，干选厂东侧，占地面积  $596m^2$ ，场地内有地磅和值班室，建筑物主要为砖混结构，高约 3m，值班室和地磅均建在地表之上，场地现状未进行使用，现状地质灾害不发育，现状见照片 4-6。

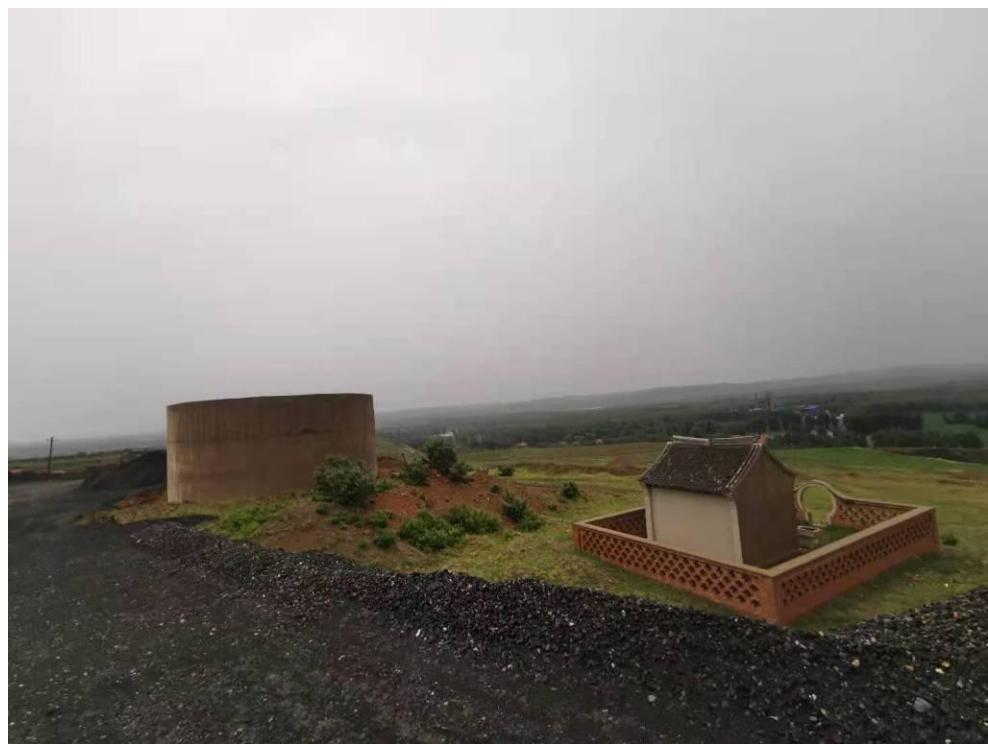
照片4-7 高位水池

高位水池位于废渣堆南侧，占地面积  $440\text{m}^2$ ，长约 35m，宽约 15m，加工场地有高位水池和值班室，建筑物高约 3m。高位水池和值班室均建在地表之上，场地现状未进行使用，现状地质灾害不发育，现状见照片 4-7。

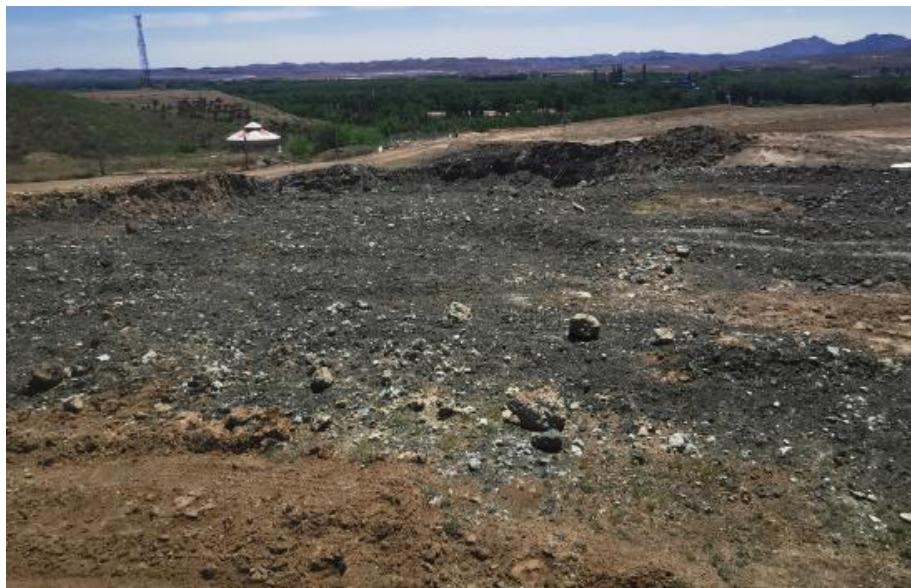
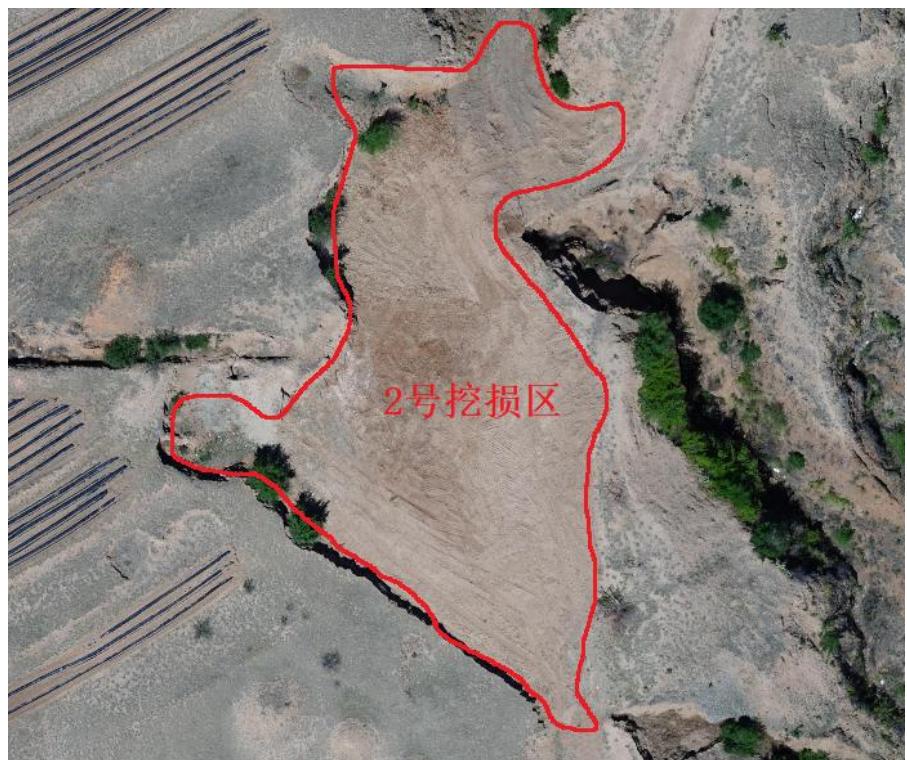
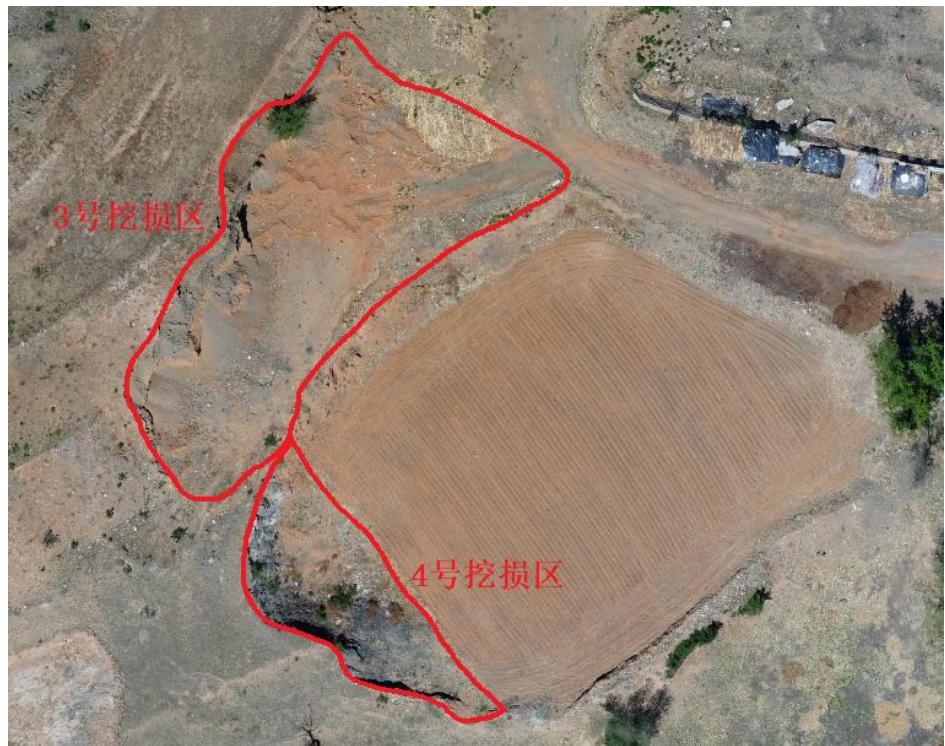
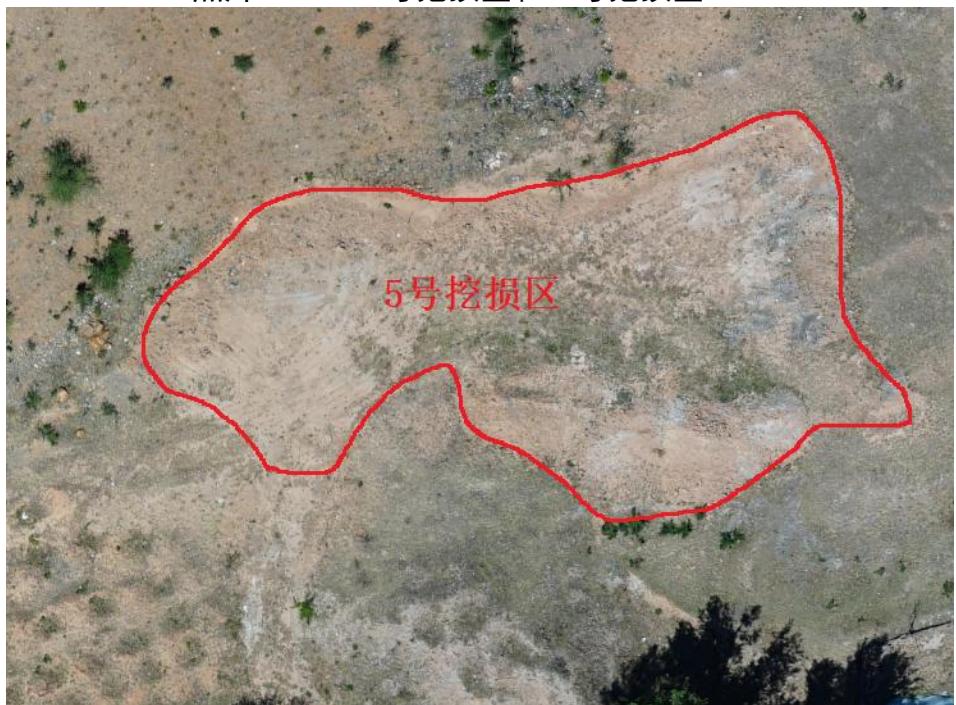
据现场调查，挖损区域在矿区范围内共分布 5 处（见照片 4-8—照片 4-11），形状多为不规则图形，总占地面积  $2585\text{m}^2$ 。现状地质灾害不发育。

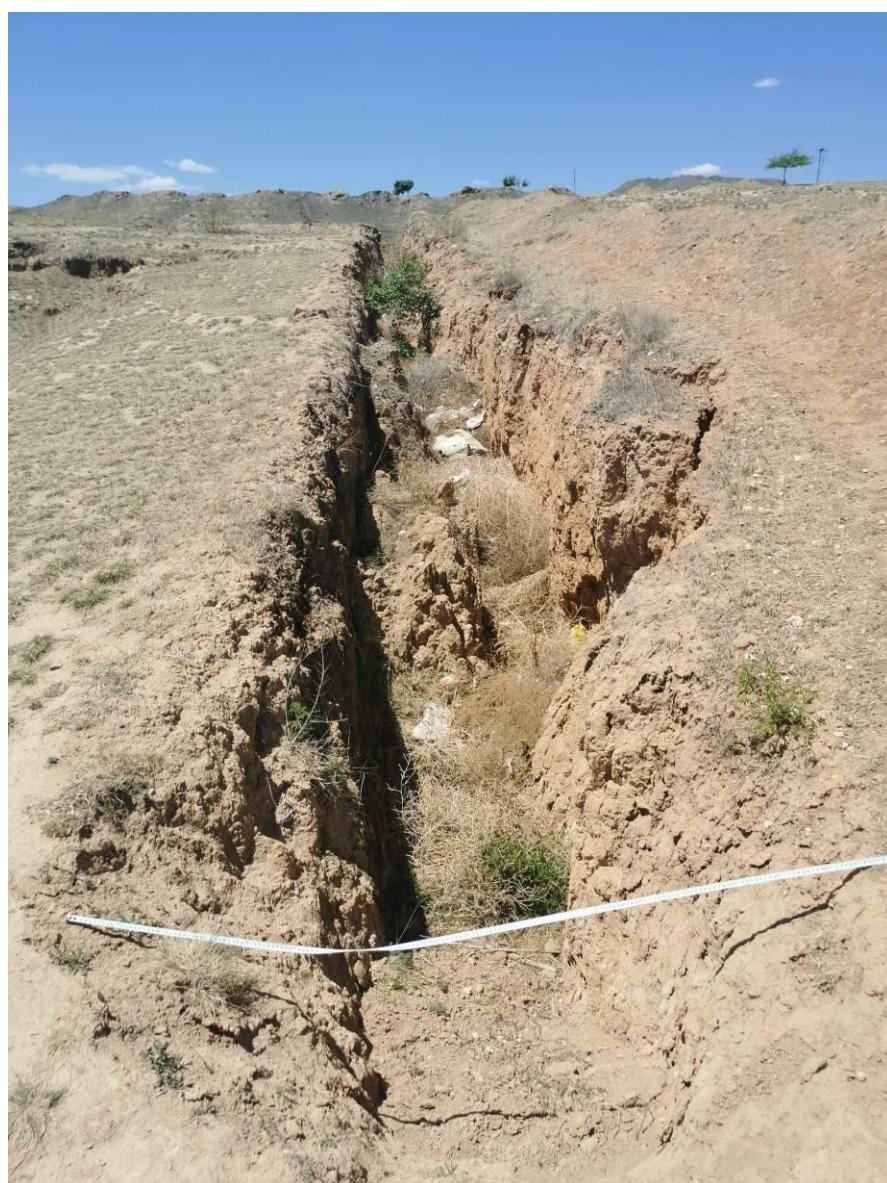
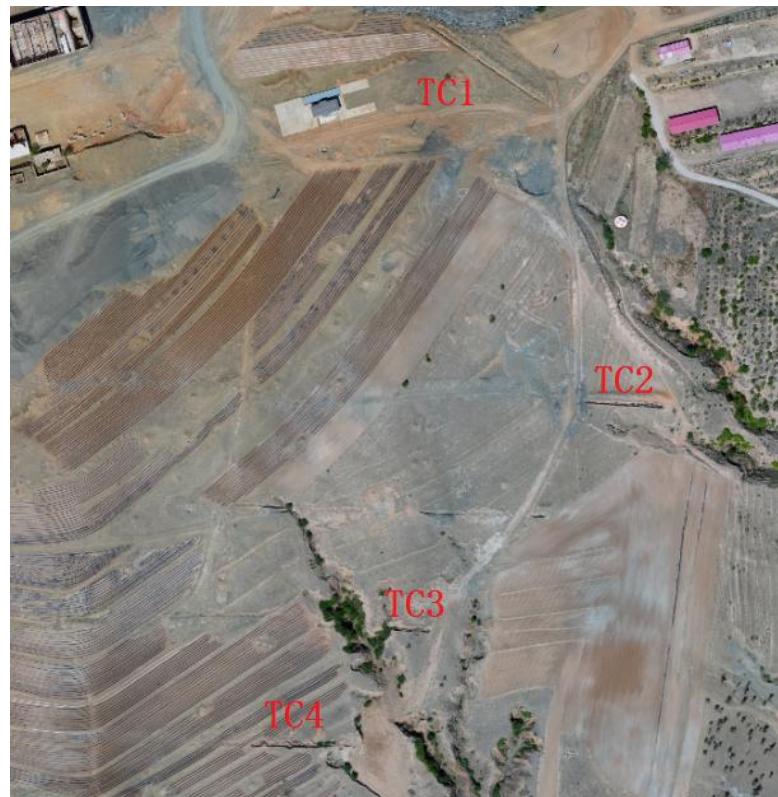
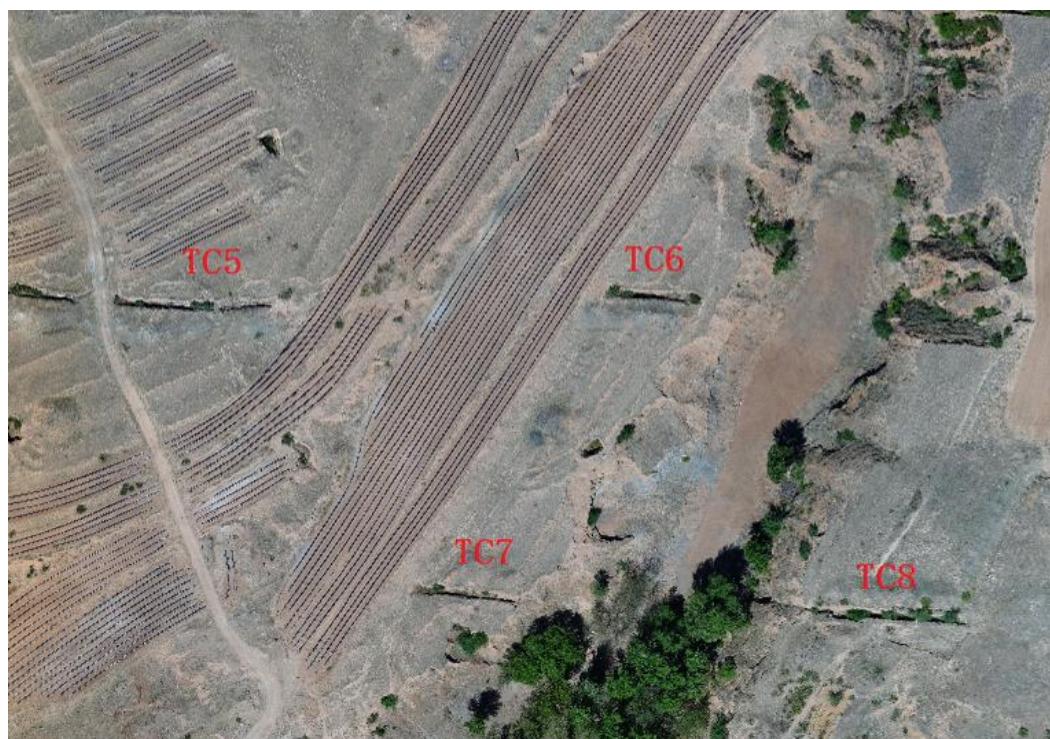
根据现场调查，矿区现状存在未治理探槽 8 条，均为探矿期间形成，分布于整个矿区，探槽长 15-90m，总长 300m，宽 1-1.5m，深 0.5-1.5m。探槽总面积约 1008m<sup>2</sup>。（见照片 3-12—照片 3-14），现状地质灾害不发育。

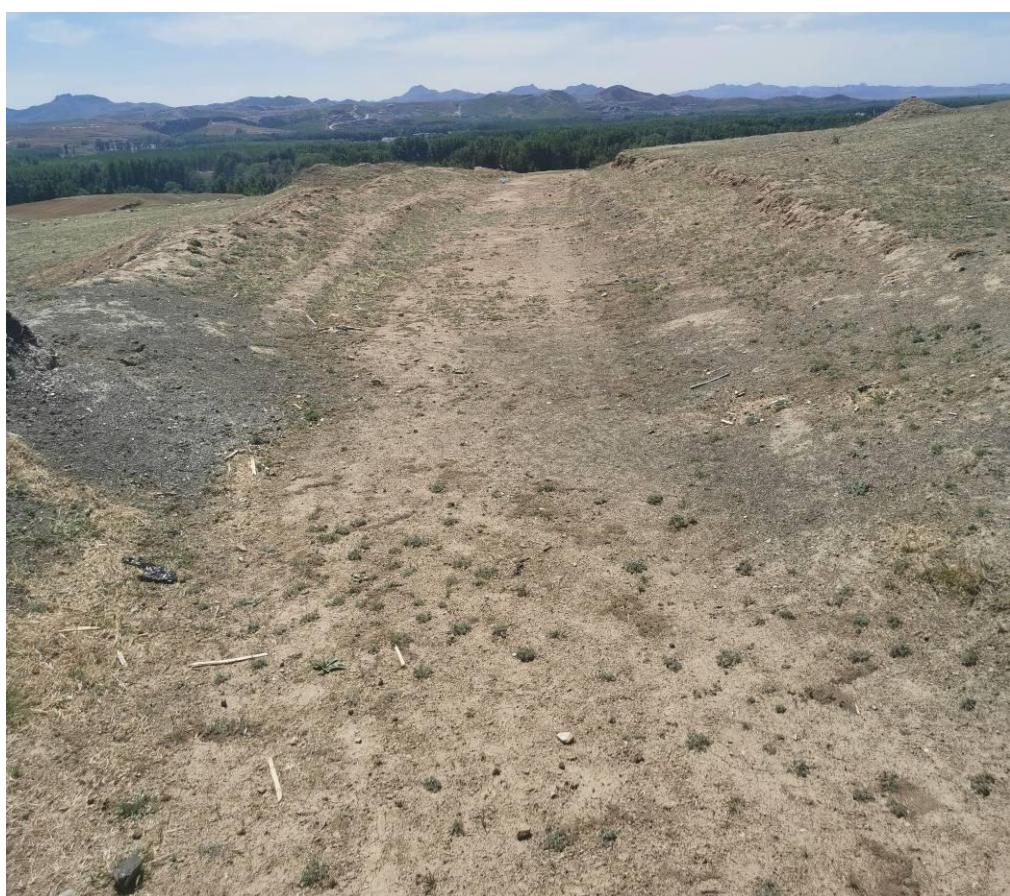
照片4-15 矿区道路

矿区道路连接主要各工程单元，由碎石土碾压而成。道路总长 2200m，宽 3m，占地面积 6685m<sup>2</sup>；道路两侧较平整，无切坡区域。现状地质灾害不发育。现状见照片 4-15。

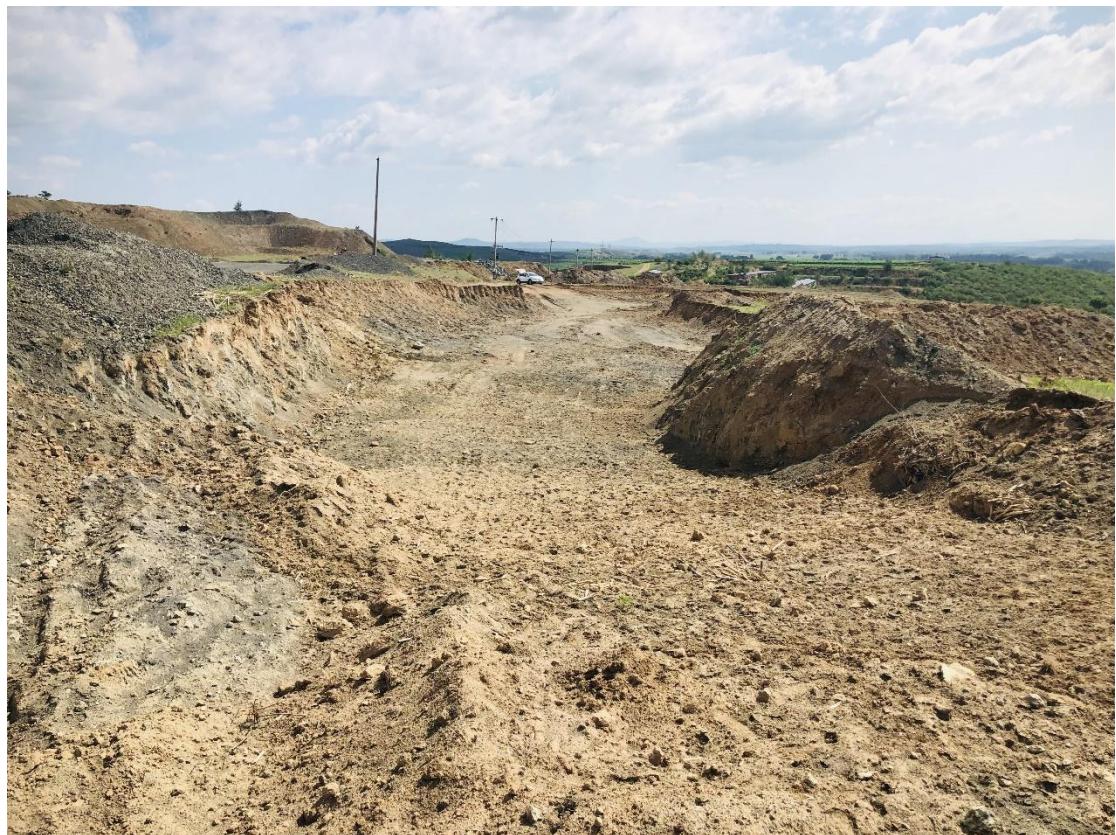
照片 4-16 采坑 1

采坑 1 位于矿区内中西部，占地面积 38643m<sup>2</sup>。采坑呈不规则形状，南北长 325m，东西宽 161m，开采标高 590m~631m，采坑北部采深 1~2m，仅进行表

土剥离后进行试采，采坑南部采深 5-10m，边坡坡角约 70°。现状见照片 4-1。现状地质灾害不发育。

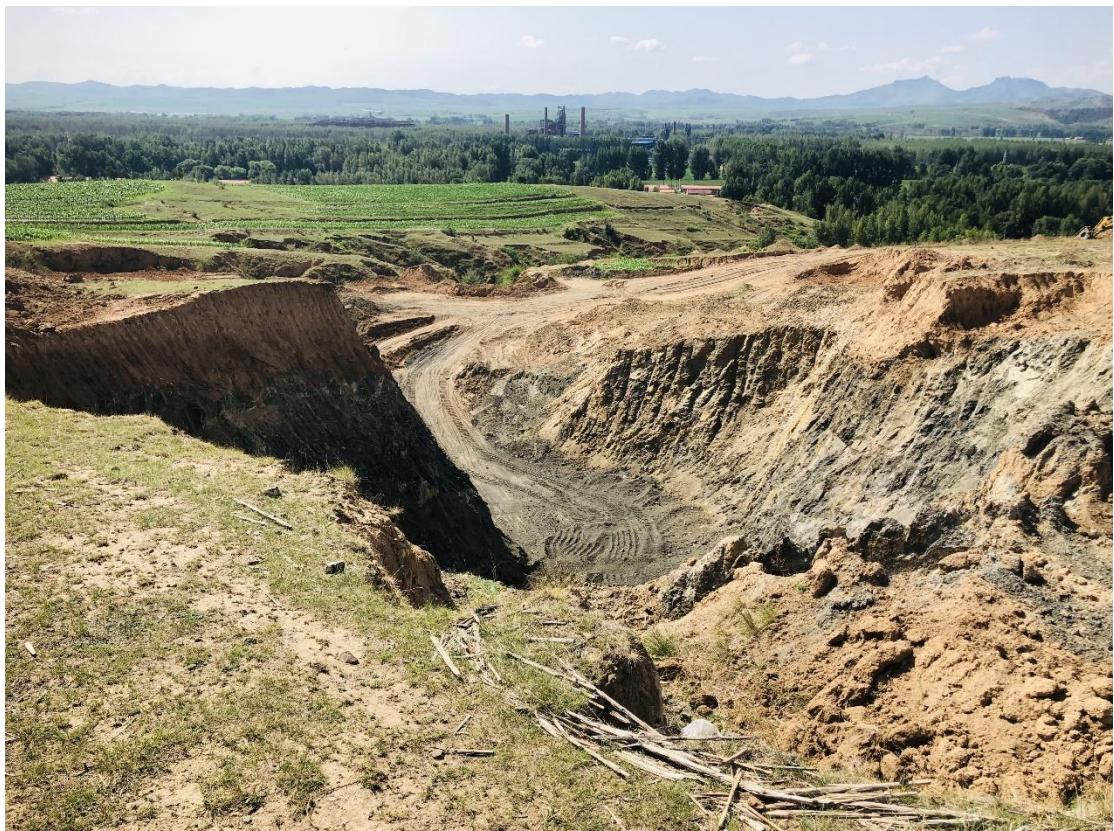
照片 4-17 采坑 2

采坑 2 位于矿区西部，占地面积 22511m<sup>2</sup>。采坑呈不规则形状，南北长 300m，东西宽 100m，开采标高 591m~624m，采坑深度 3-15m，边坡坡角约 70°。现状见照片 4-2。现状地质灾害不发育。

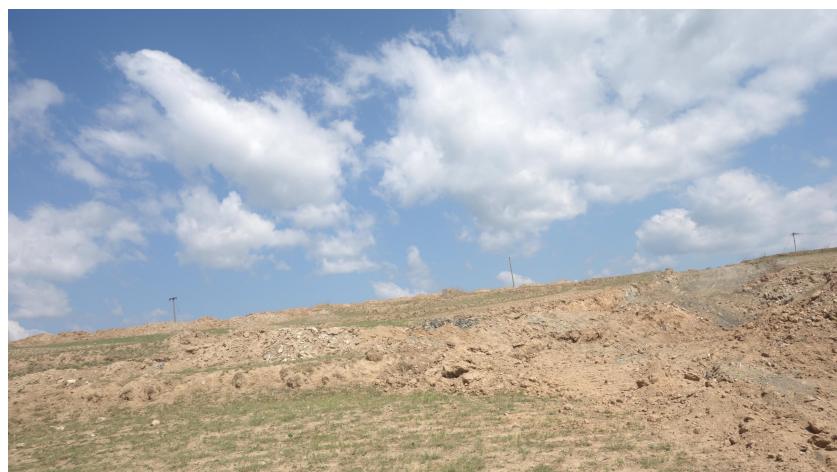
照片 5-1 采坑 2 及周边零散探坑

根据2024年地质环境治理治理工程检查意见,采坑2周边治理不到位需要进一步治理。治理期限为2025年1月1日至2025年3月31日

设计对采坑 2 用废渣进行回填，根据 cass 三角网计算，回填方量  $129775m^3$ 。采坑回填物要压实，每隔 50 米用矿区脉岩从底往上堆砌一道横坝，治理区边也要修防水坝，治理区以外的水不能进入治理区，防止形成泥石流。

回填后的采坑进行覆土，覆土厚度为 0.5m，覆土工程量为 11256m<sup>3</sup>。

覆土后的采坑进行恢复耕地，恢复耕地面积 22511m<sup>2</sup>。

采坑 2 及周边零散的探坑治理，完成时间 2025 年 3 月 31 日前，治理费用不在今年的工程费内。
