内蒙古自治区宁城县正华石料厂建筑用花岗岩矿  
**2025 年度矿山地质环境治理计划书**

宁城正华矿业有限责任公司  
二〇二五年四月

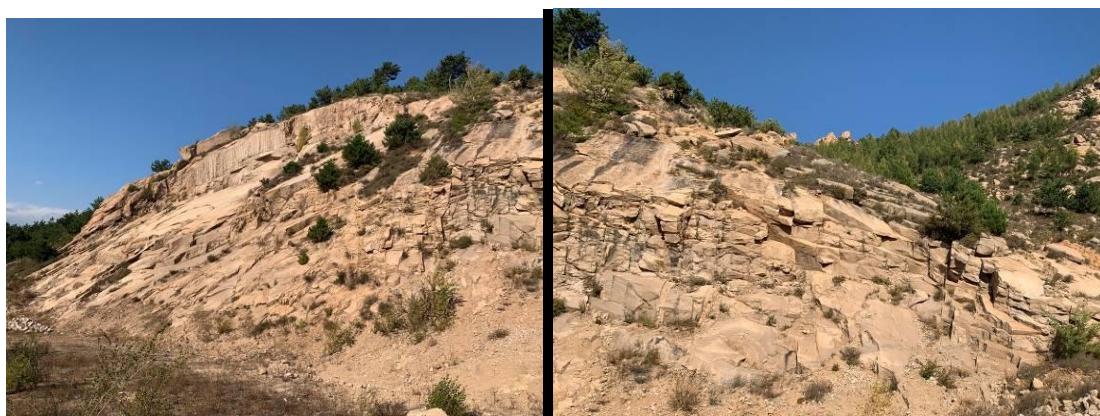
照片 3-1 露天采场 CK1

露天采场 CK1 位于矿区北西部，占地面积 3227m<sup>2</sup>，采深 0.1~2.8m，边坡角 10~60°，采场底部坡角 55~60°，现状采场最高标高 814.60m，坑底标高为 777.20m。

一分期设计对存在危岩体进行清理。露天开采开挖山体，坡面岩石裸露，凹凸不平，可能会引发小型崩塌地质灾害，危害对象为采矿工作人员及采矿机械、车辆等。

露天采场开采时开挖原生地形地貌，造成与原生自然景观的不协调，对矿山地形地貌景观影响较严重

占地面积 3227m<sup>2</sup>，损毁土地资源利用类型为其它草地。

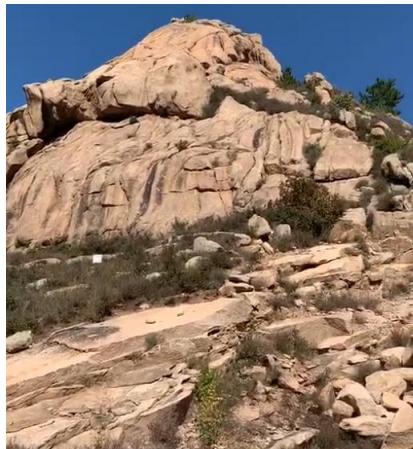
照片 3-2 露天采场 CK2

露天采场 CK2 位于 CK1 东侧，占地面积 3150m<sup>2</sup>，采深 0.2~3.4m，边坡角 15~45°，

采场底部坡角  $30\sim45^\circ$ ，现状采场最高标高为 875.80m，坑底标高为 824.00m。

一分期设计对存在危岩体进行清理。露天开采开挖山体，坡面岩石裸露，凹凸不平，可能会引发小型崩塌地质灾害，危害对象为采矿工作人员及采矿机械、车辆等。

露天采场开采时开挖原生地形地貌，造成与原生自然景观的不协调，对矿山地形地貌景观影响较严重。

占地面积  $3150\text{m}^2$ ，损毁土地资源利用类型为其它草地。

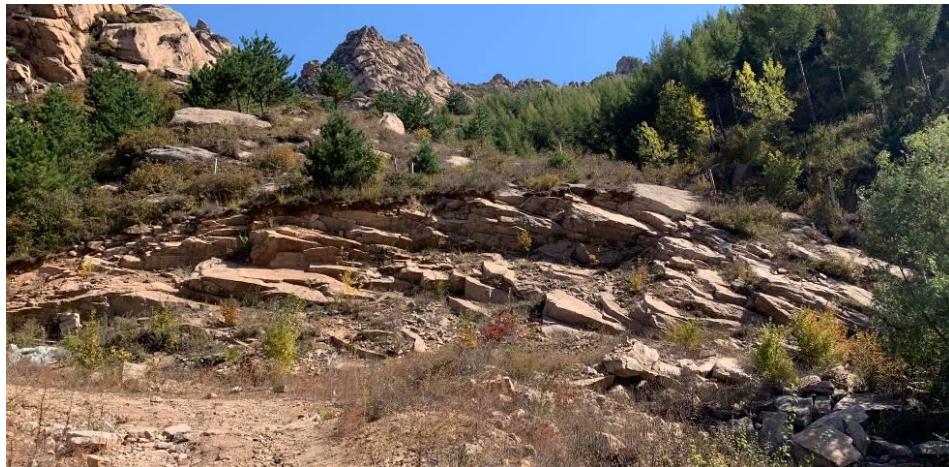
照片 3-4 露天采场 CK3

露天采场 CK3 位于露天采场 CK2 南东侧，占地面积  $926\text{m}^2$ ，呈半圆状，采深  $0.5\sim2.4\text{m}$ ，边坡角  $10\sim25^\circ$ ，采场底部坡角  $20\sim25^\circ$ ，现状采场最高标高为 848.50，坑底标高为 830.5m。

露天开采开挖山体，坡面岩石裸露，边坡岩土体较稳固，无崩塌地质灾害发生，现状条件下地质灾害不发育。

露天采场开采时开挖原生地形地貌，造成与原生自然景观的不协调，破坏了原生地形地貌景观。

占地面积  $926\text{m}^2$ ，损毁土地资源利用类型为其它草地。

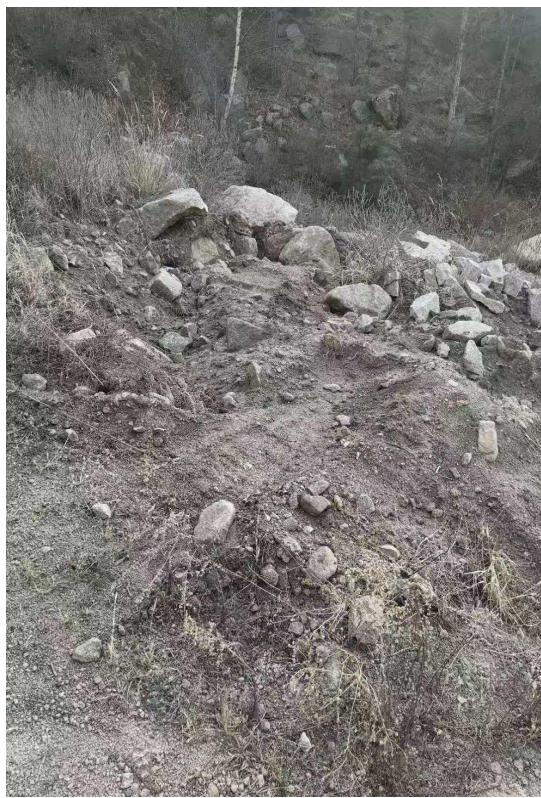
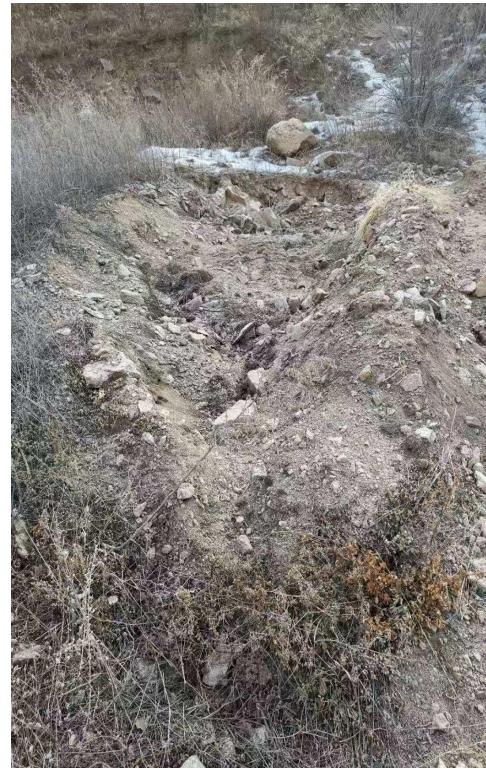
照片 3-5 探槽

位于矿区四周边界，呈长条状，长约 4m，宽 2m，深 0.3m，边坡角  $80\sim90^\circ$ ，现已有 4 个探槽回填平整。占地面积  $64\text{m}^2$ 。

探槽开挖山体，施工深度较浅，当场进行了回填，边坡岩土体较稳固，无崩塌地质灾害发生，现状条件下地质灾害不发育。

探槽破坏了原生地形地貌，造成与原生自然景观的不协调，破坏了原生地形地貌景观。

占地面积  $64\text{m}^2$ ，损毁土地资源利用类型为其它草地。

前期治理已完成。

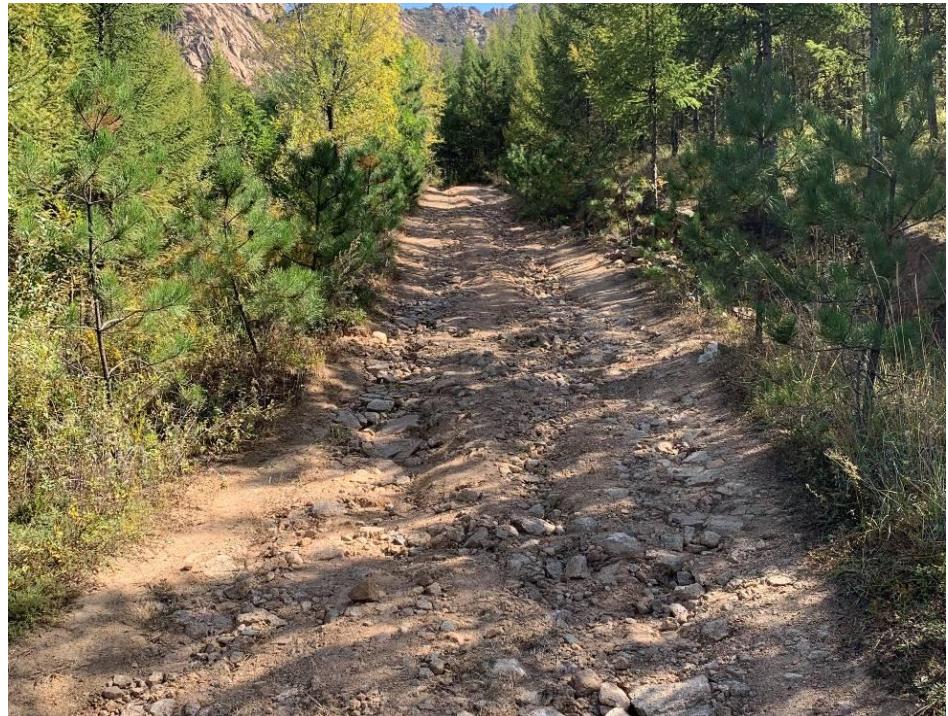
照片 3-6 矿区道路

矿区道路主要为土路，局部由废石铺垫而成，道路宽  $1.5\sim2.5\text{m}$ ，占地面积为  $1132\text{m}^2$ 。

据现场调查，矿区道路未发现崩塌、滑坡等地质灾害。

矿区道路与周围景观不协调，破坏了原生的地形地貌景观。

占地面积 1235 $m^2$ ，损毁土地资源利用类型：旱地 148  $m^2$ ；灌木林地 413  $m^2$ ；其他草地 674  $m^2$ 。

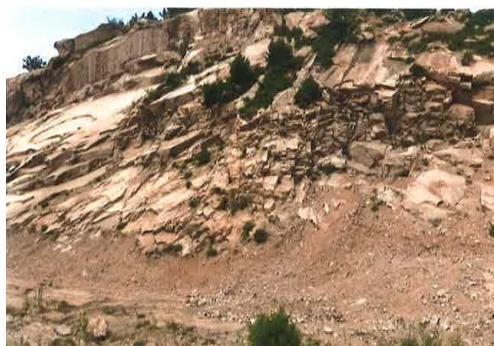
照片 4-1 露天采场危岩体清理照片

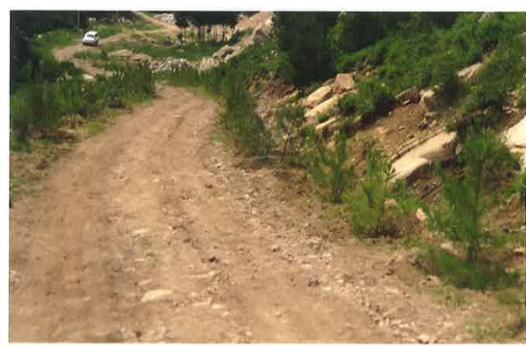
照片 4-2 矿区道路种树绿化
