宁城宏丰实业有限公司陈家杖子金矿  
2026年度矿山地质环境治理计划书

宁城宏丰实业有限公司

二〇二六年三月

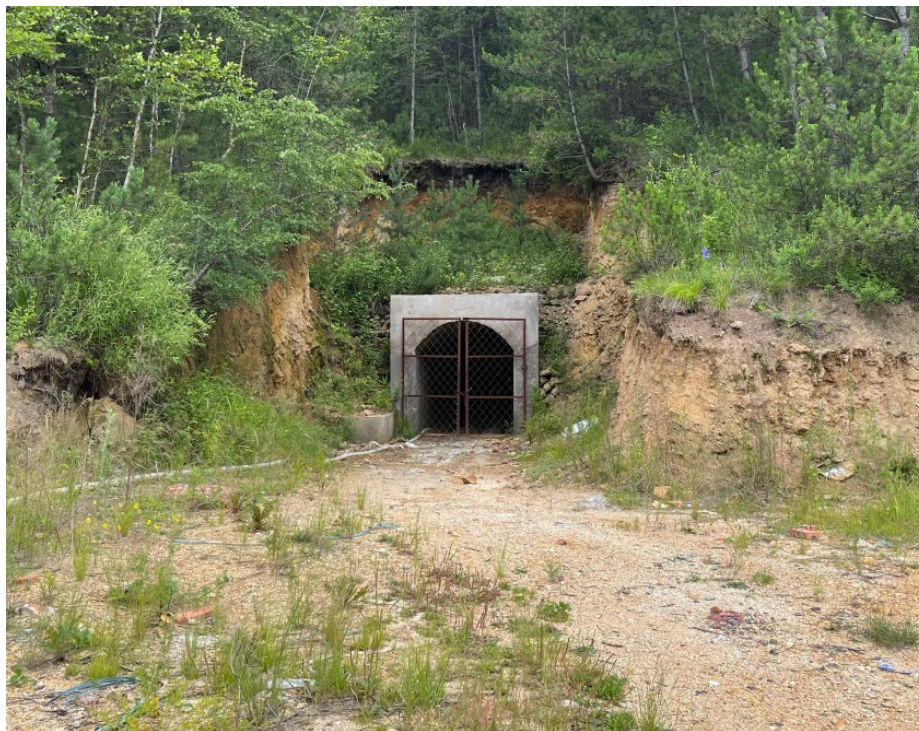
照片 3-1 PD1 工业场地

PD1 工业场地位于矿区北侧中部，占地面积为  $5766\text{m}^2$ 。硐口规格为  $2\text{m}\times 2\text{m}$ ，PD1 长约  $120\text{m}$ ，硐口有长为  $10\text{m}$  的切坡，切坡高度  $3\sim 5\text{m}$ ，坡角  $80^\circ\sim 90^\circ$ ，现状切破稳定。地质灾害不发育。

PD1 工业场地东侧建设有一砖结构房屋，建筑面积  $60\text{m}^2$ ，建筑高度约  $3\text{m}$ 。PD1 工业场地中间有长  $30\text{m}$ ，高约  $5\text{m}$  的切坡，坡度  $50^\circ$ 。场地的建设破坏了原生的地形地貌景观和植被，对地形地貌景观产生较严重影响，见照片 3-1、3-2。

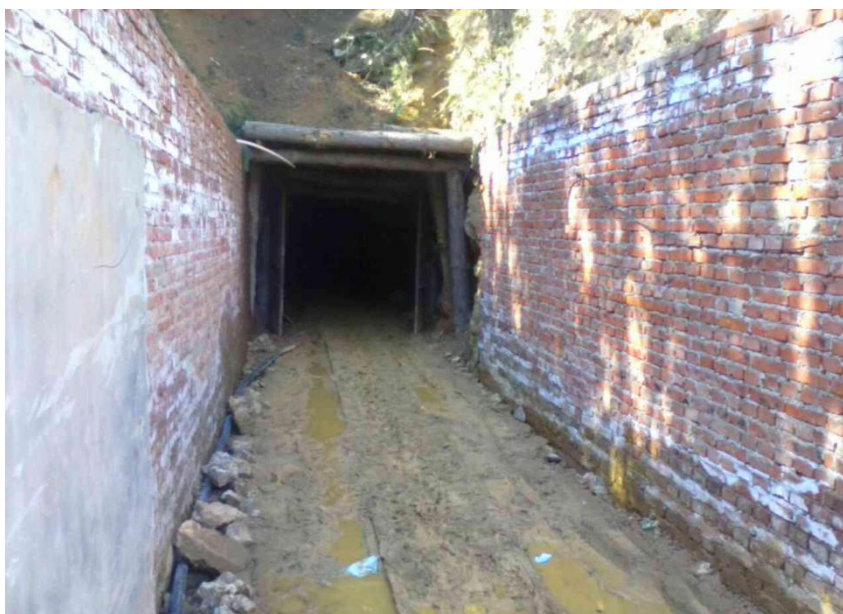
照片 3-3 PD2 工业场地

PD2 工业场地位于 PD1 工业场地西侧 140，占地面积为 980m<sup>2</sup>。硐口规格为 2m×2m，PD2 长约 100m，硐口有长为 40m 的切坡，切坡高度 3~5m，坡角 80°~90°，现状切破稳定。地质灾害不发育。

场地的建设破坏了原生的地形地貌景观和植被，对地形地貌景观产生较严重影响，见照片 3-3。

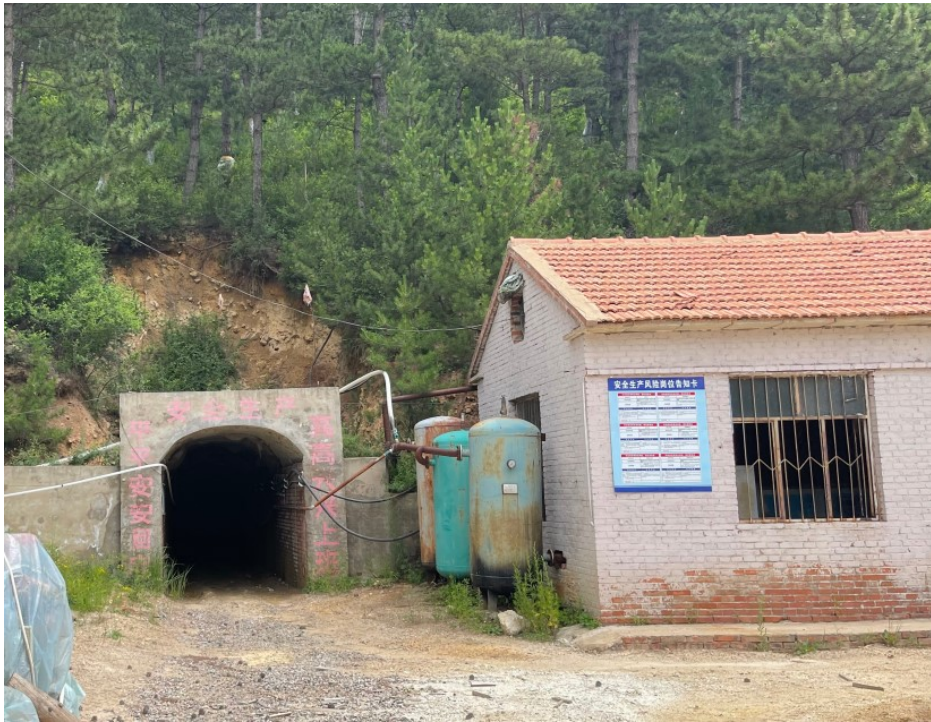
照片 3-4 PD3 工业场地

PD3 工业场地位于 SJ 工业场地北部，占地面积为 140m<sup>2</sup>。硐口规格为 2m×2m，PD3 长约 130m，硐口有长为 20m 的切坡，切坡高度 3~4m，坡角 80°~90°，现状切破稳定。地质灾害不发育。

PD3 工业场地东侧建设有一砖结构房屋，建筑面积  $60\text{m}^2$ ，建筑高度约  $3\text{m}$ 。PD3 场地的建设破坏了原生的地形地貌景观和植被，对地形地貌景观产生影响，见照片 3-4。

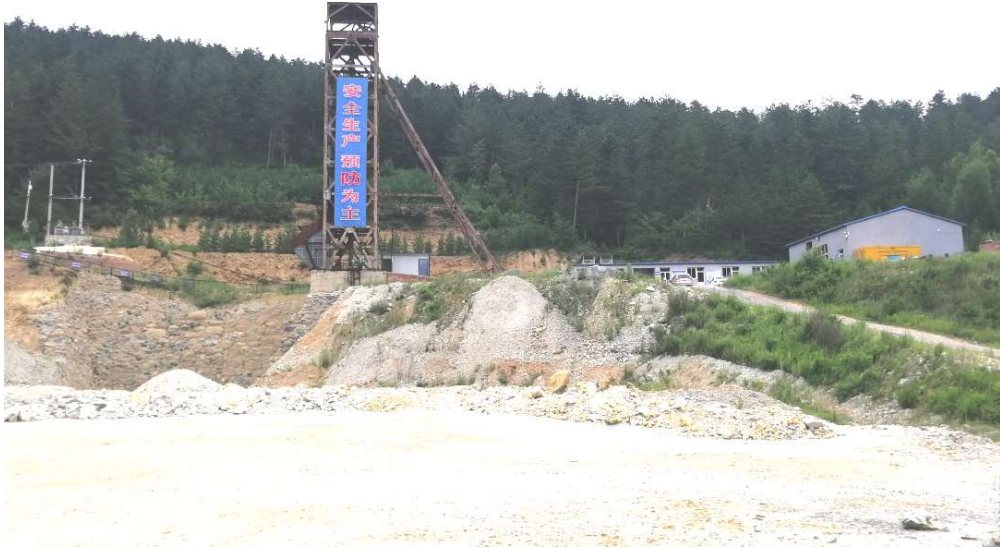
照片 3-5 SJ1 工业场地

SJ1 工业场地位于矿区西北部，场地面积  $13590\text{m}^2$ ，井深  $49\text{m}$ （包括  $10\text{m}$  水窝），井筒断面  $\phi 3.8\text{m}$ ，场地分布有卷扬机房、休息室。建筑面积  $300\text{m}^2$ ，建筑高度  $2.5\text{m}$ 。井口西部有长约  $120\text{m}$  切坡，切坡坡度  $70-80^\circ$ ，切坡高度  $3-8\text{m}$ ，现状切坡稳定。SJ1 工业场地南部由废石堆坡形成，现状废石堆方量  $31200\text{m}^3$ ，堆放高度  $3-5\text{m}$ ，边坡坡度  $30-40^\circ$ 。地质灾害不发育。

场地的建设破坏了原生的地形地貌景观和植被，对地形地貌景观产生较严重影响，见照片 3-5。

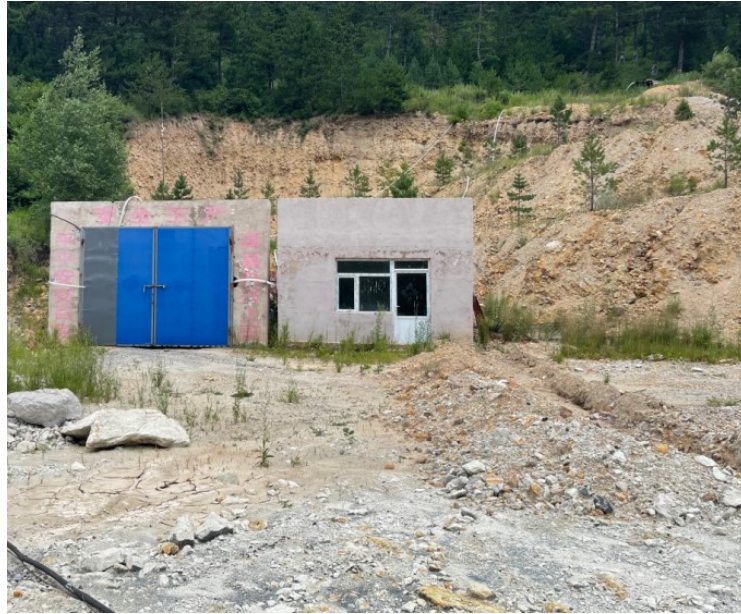
照片 3-6 XJ2 工业场地

XJ2 工业场地位于 SJ1 工业场地北侧，场地面积 706m<sup>2</sup>，井口规格 2.5×3.0m，斜井井深 50m，斜井井口存在长 30m 的切坡，切坡坡度 50-70°，切坡高度 3~5m，现状切坡稳定。地质灾害不发育。

矿山前期已对切坡平台进行了治理，种植了松树。XJ2 工业场地的建设直接破坏了地表形态与植被，对地形地貌产生较严重影响，见照片 3-6。

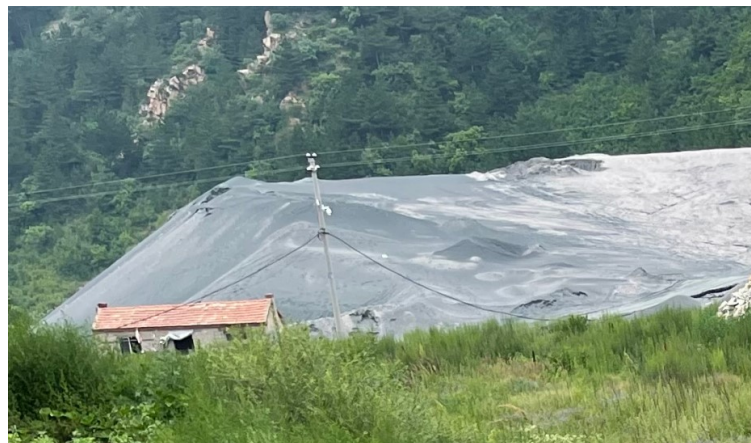
照片 3-7 石料堆放场地 1

民用石料堆放场 1 位于 SJ1 工业场地场地西侧，村民将石料堆积于地表，堆放高度 4-13m，堆放坡度 30-35°，堆体长 140m，宽 90m，占地面积为 10250m<sup>2</sup>，现状堆存石料量为 71750m<sup>3</sup>。地质灾害不发育。

石料的堆放破坏了原生地形地貌景观和植被，对地形地貌产生较严重影响，见照片 3-7、图 3-2。

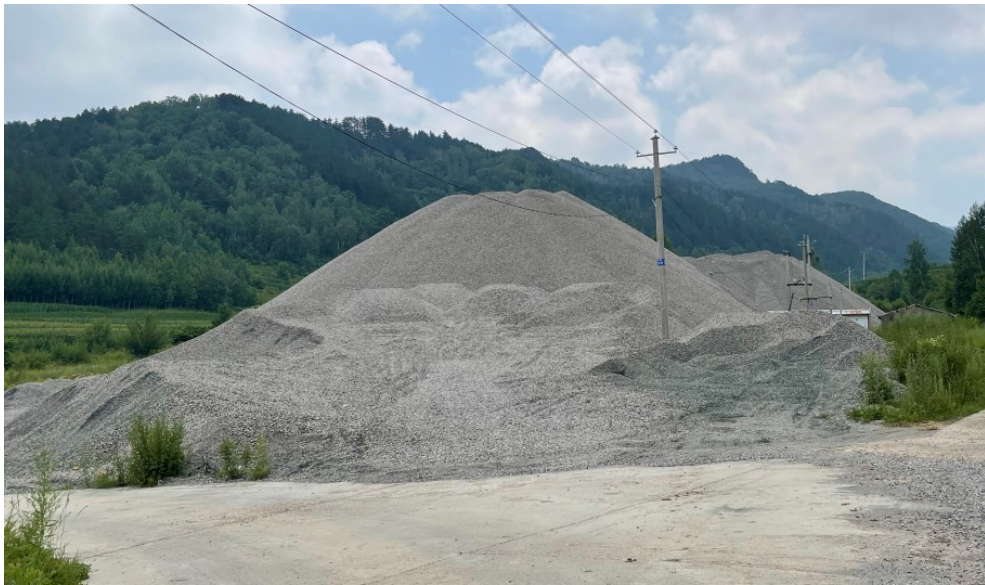
照片 3-8 石料堆放场地 2

民用石料堆放场 2 位于 SJ1 工业场地场地西侧，村民将石料堆积于地表，堆放高度 4-12m，堆放坡度 30-35°，堆体长 190m，宽 50m，占地面积为 11670m<sup>2</sup>，现状堆存石料量为 93360m<sup>3</sup>。地质灾害不发育。

石料的堆放破坏了原生地形地貌景观和植被，对地形地貌产生较严重影响，见照片 3-8、图 3-3。

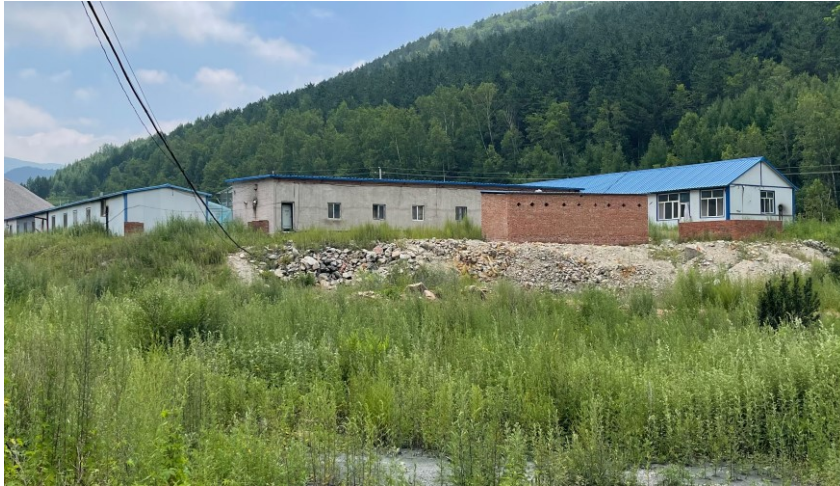
照片 3-9 办公生活区

办公生活区位于矿区西侧北部，占地面积为 5670m<sup>2</sup>，其中建筑面积 1160m<sup>2</sup>，建筑结构为砖结构及钢结构混合建筑，建筑高度 3m。办公生活区所在场地平坦，无堆坡切坡。地质灾害不发育。

场地的建设对破坏了原生的地形地貌景观和植被，对地形地貌产生较严重影响，见照片 3-9。

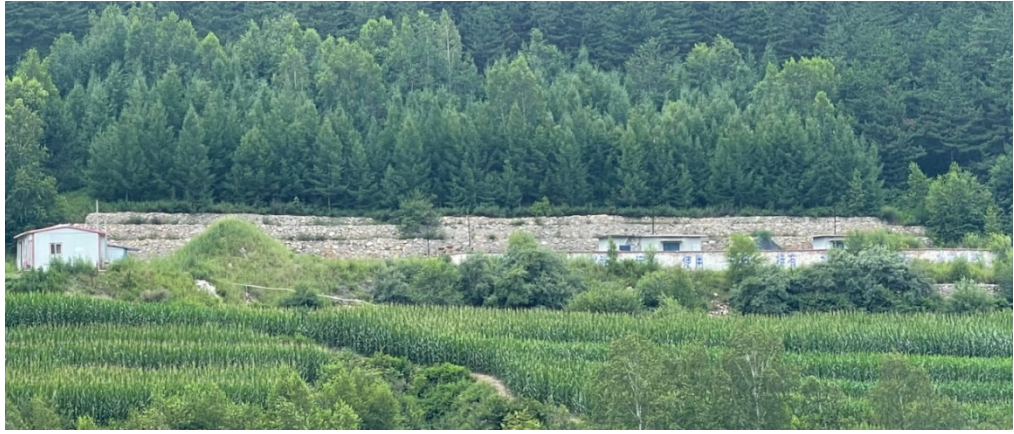
照片 3-10 炸药库及雷管库

炸药库位于矿区西侧矿区外，占地面积为 2540m<sup>2</sup>，其中建筑面积 1320m<sup>2</sup>，建筑结构为砖结构及钢结构混合建筑，建筑高度 3m。炸药库西侧存在长 40m，高度为 4m 的切坡，现状已修建混凝土护坡。地质灾害不发育。

场地的建设对破坏了原生的地形地貌景观和植被，对地形地貌产生较严重影响，见照片 3-10。

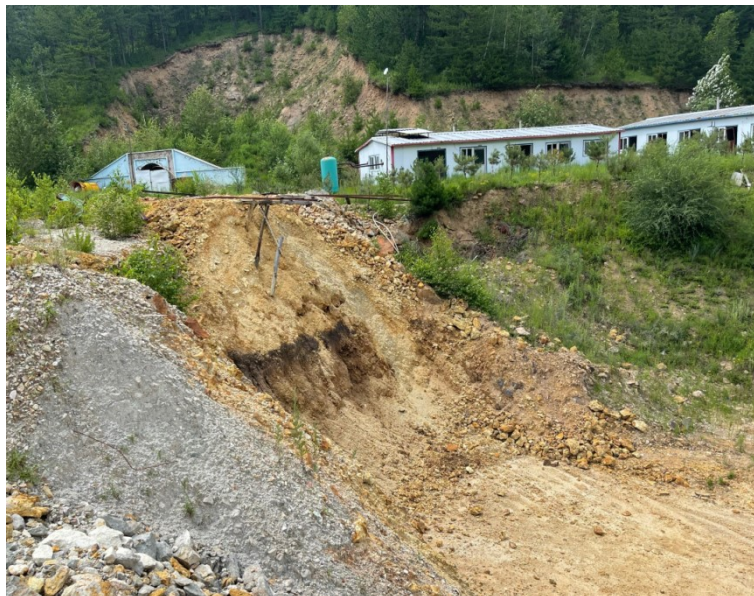
照片 3-11 XJ 工业场地

XJ 工业场地位于矿区东南侧，场地面积  $12090\text{m}^2$ ，井口规格  $2.5\times 3.0\text{m}$ ，斜井井深  $70\text{m}$ ，斜井井口及斜井东侧  $20\text{m}$  处存在长  $100\text{m}$  的切坡，切坡坡度  $50\text{-}70^\circ$ ，现状切坡稳定。地质灾害不发育。

XJ 工业场地内有休息室两处，均为钢结构建筑，建筑面积  $560\text{m}^2$ ，建筑高度  $2.5\text{m}$ ，XJ 工业场地的建设直接破坏了地表形态与植被，对地形地貌产生较严重影响，见照片 3-11。

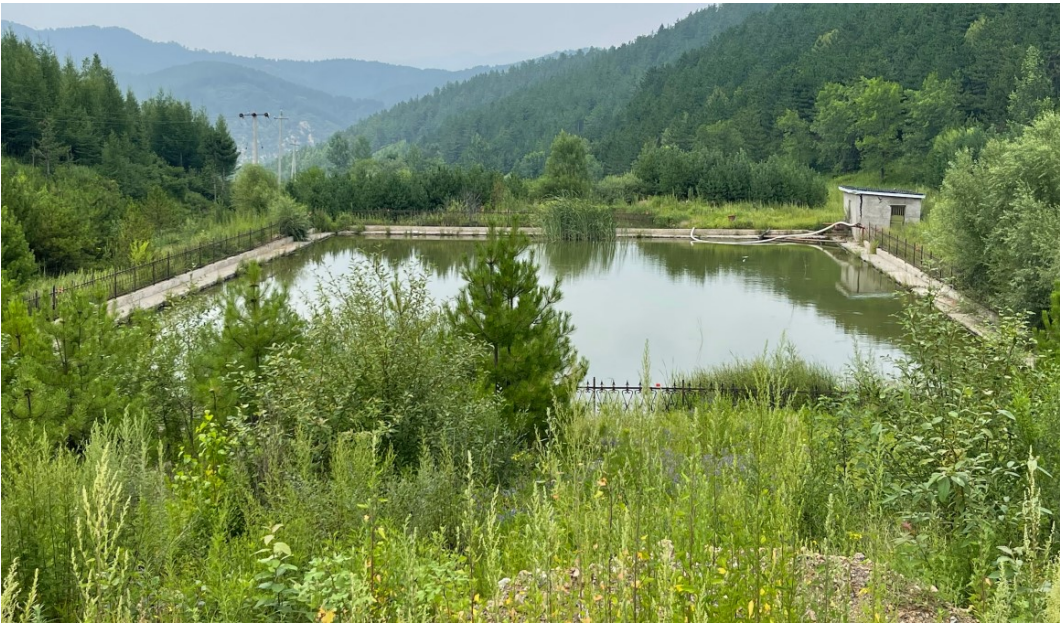
照片 3-12 蓄水池 1

蓄水池 1 位于矿区东侧南部，面积  $1820\text{m}^2$ ，水池长 55m，宽 35m，深度 3m，四周采用浆砌石砌筑，设有围栏，现状水池中存水，深度约 2m。地质灾害不发育。

蓄水池 1 的建设直接破坏了地表形态与植被，对地形地貌产生较严重影响，见照片 3-12。

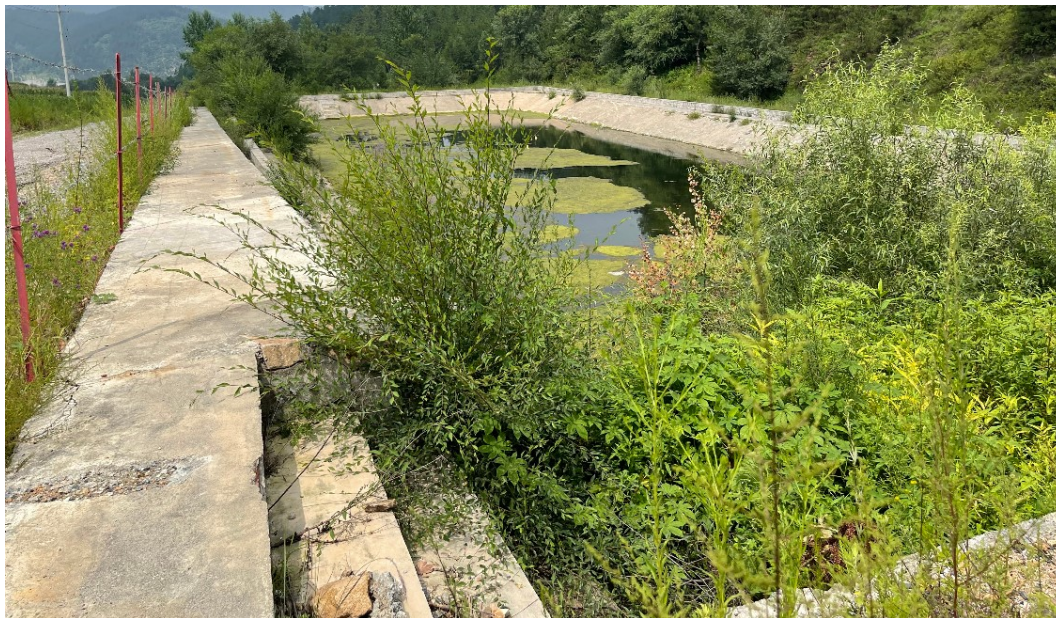
照片 3-13 蓄水池 2

蓄水池 2 位于矿区东侧南部，面积  $2500\text{m}^2$ ，水池长约 80m，宽 30m，深度 3m，四周采用浆砌石砌筑，四周设有围栏，现状水池中存水，深度约 2m。地质灾害不发育。

蓄水池 2 的建设直接破坏了地表形态与植被，对地形地貌产生较严重影响，见照片 3-13。

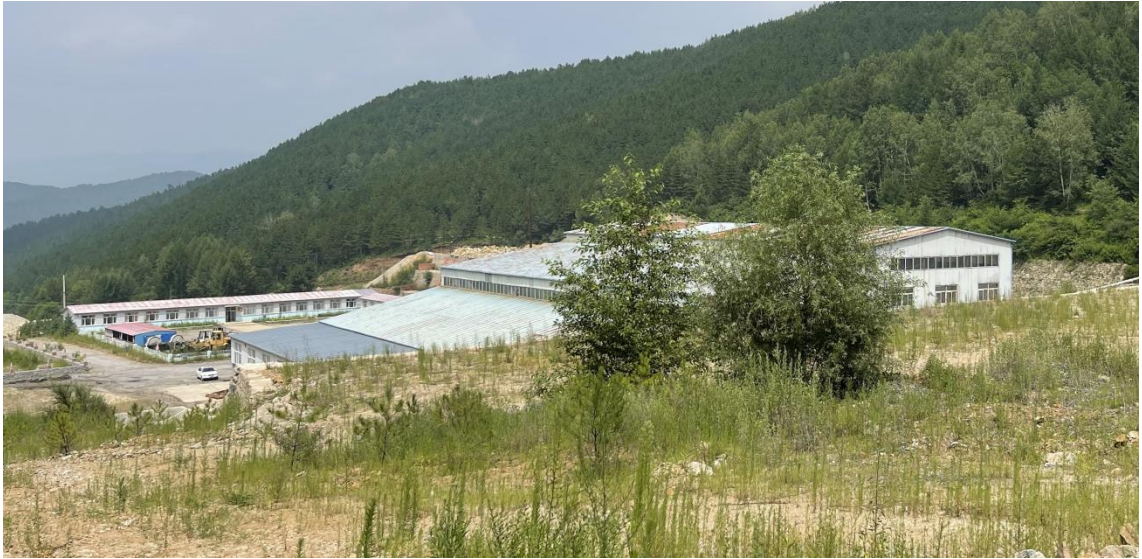
照片 3-14 选矿厂

位于矿区西侧北，占地面积为 41610m<sup>2</sup>，包括选厂进料口矿石堆、选矿厂办公区、选矿车间、高位水池、泵房等，其中建筑面积 4200m<sup>2</sup>，建筑结构为砖结构及钢结构混合建筑，建筑平均高度 5m。选矿厂南侧有长 100m 的切坡，已采用浆砌石护坡，选厂北东侧有长 200m，高约 3m 的切坡。地质灾害不发育。

场地的建设破坏了原生的地形地貌景观和植被，对地形地貌产生较严重影响，见照片 3-14、3-15。

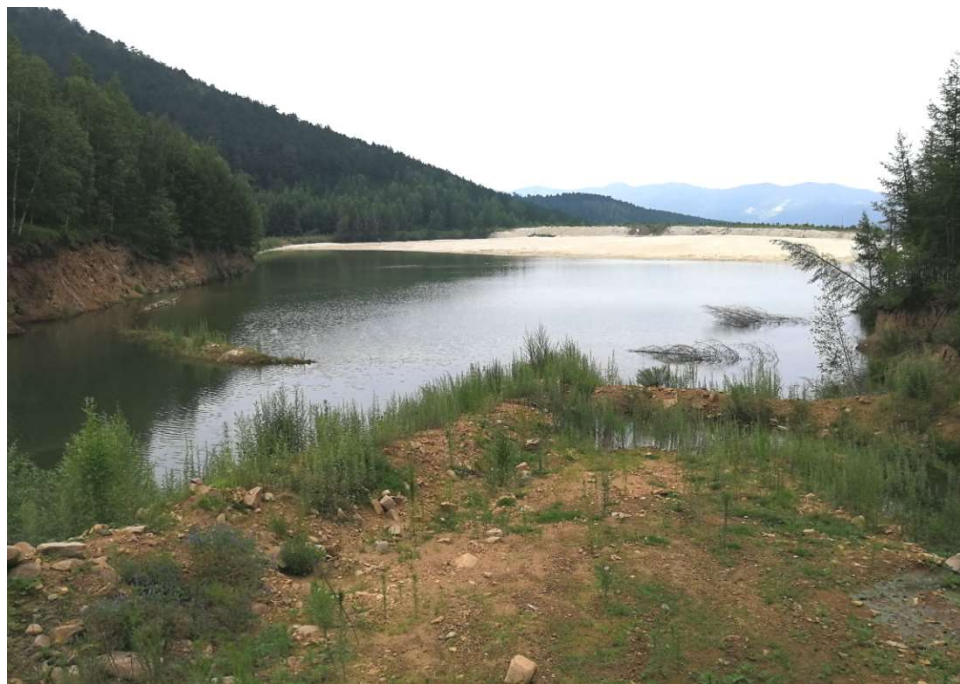
照片 3-16 尾矿库

尾矿库位于矿区外部东南约 25m 处，尾矿库位于大南沟上游，尾矿坝坝长、宽、高分别为 350m、170m、5m，设计库容  $23.9 \times 10^4 \text{m}^3$ ，现状库容  $6 \times 10^4 \text{m}^3$ ，总占地面积  $45660 \text{m}^2$ ，尾矿库坝体浆砌石防渗，尾矿库周边未做防渗处理。地质灾害不发育。

场地的建设破坏了原生的地形地貌景观和植被，对地形地貌产生较严重影响，见照片 3-16、3-17。

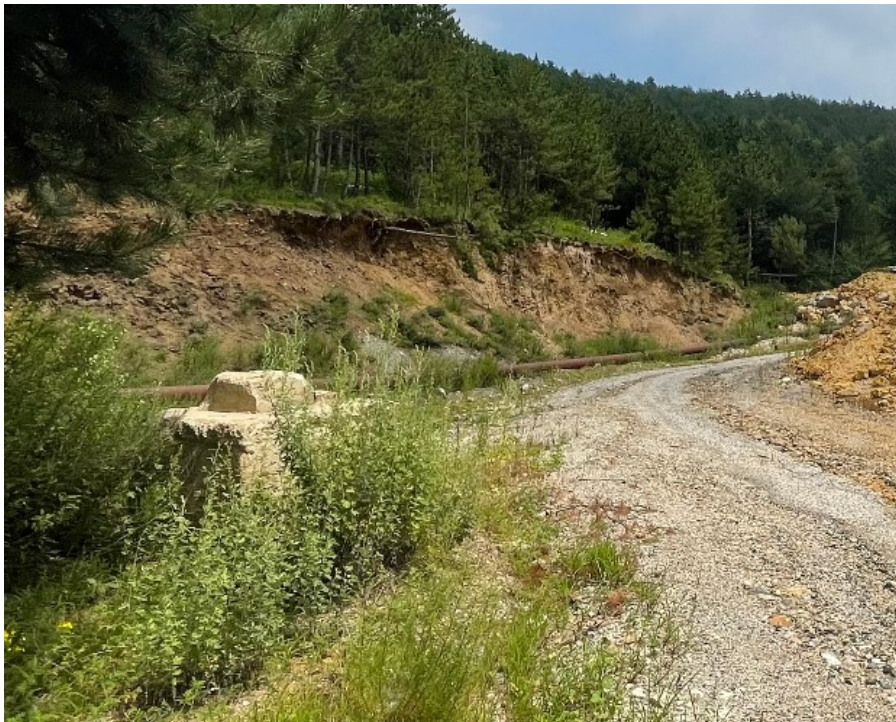
照片 3-18 矿区道路及切坡

矿区道路的建设破坏了原生的地形地貌景观和植被，对地形地貌景观产生影响，见照片 3-18。

矿区道路长约 1651m，平均宽约 4m，占地总面积为 6604m<sup>2</sup>，矿区道路存在长 1200m 的切坡，切坡高度约 2m。地质灾害不发育。

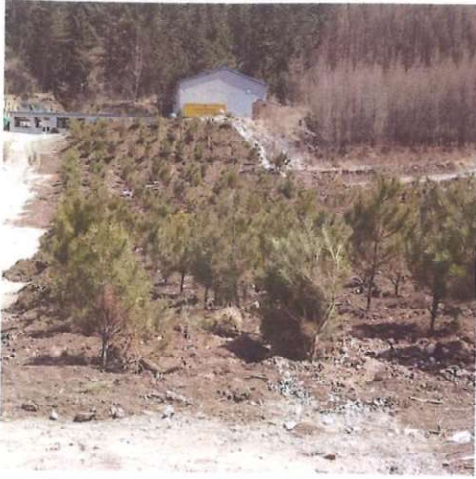
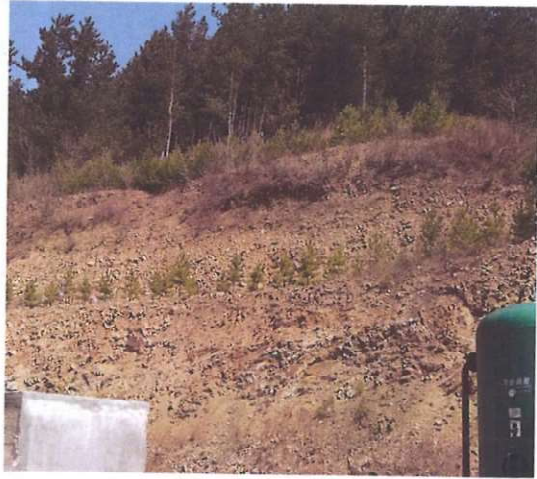
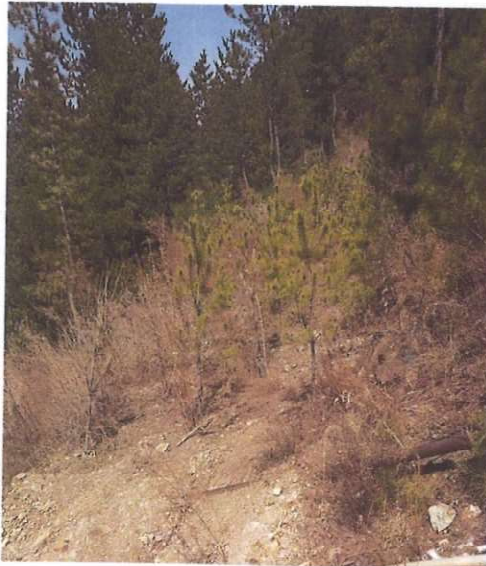
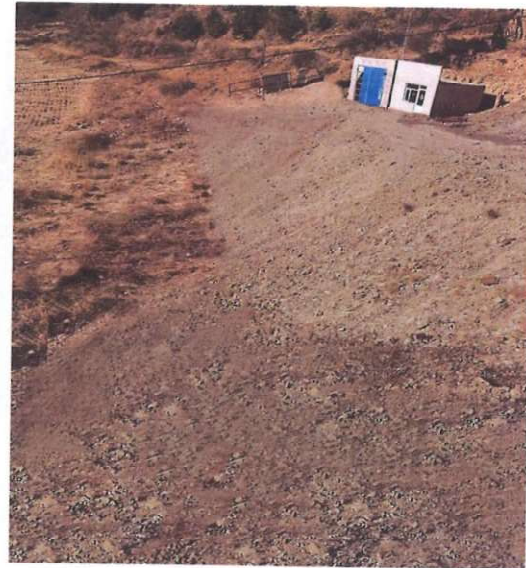
照片 4-1 （已验收）

经实地核查并查看验收资料，矿山处于技术整改阶段，矿山已经完成一分期治理并已进行了验收，并出具了《内蒙古自治区矿山地质环境分期治理工程意见书》编号：16099；二分期经实地核查，办公生活区边坡零散废石清理及边坡放坡，场地整平、覆土、栽植了松树（治理面积远超设计且效果显著）；现状矿石堆放面积已超过原设计，原场地西侧边坡已不存在，北侧边坡已整平但未覆土、种草；完成XJ2工业场地硐口上平台、整平与栽松树；完成钻机平台场地四周废石清理回填挖损区平台内，整平、覆土、土方整平、栽植了松树；完成废弃的矿区道路两侧废石清理回填道路、整平（整形）、覆土土方整平、栽植了松树。并已验收出具了《内蒙古自治区矿山地质环境分期治理工程意见书》编号：192005。。

办公生活区边坡植树

XJ2 工业场地硐口上平台整平与栽松树

废弃矿区道路植树

矿石堆放北侧边坡

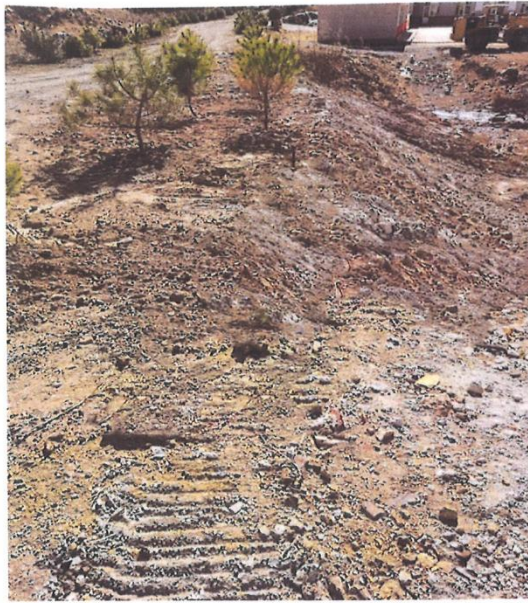
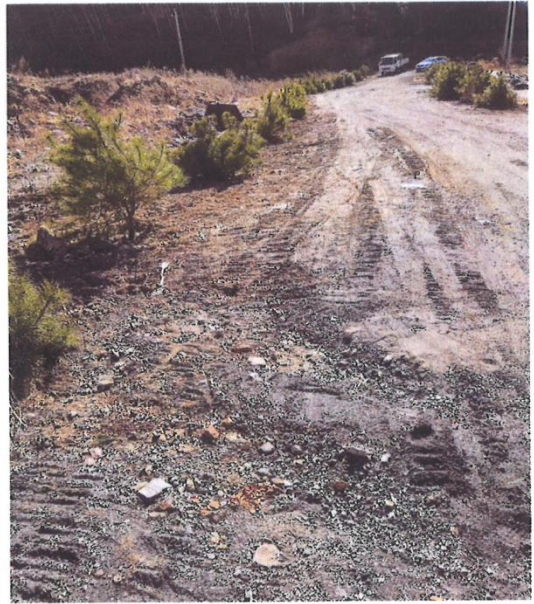
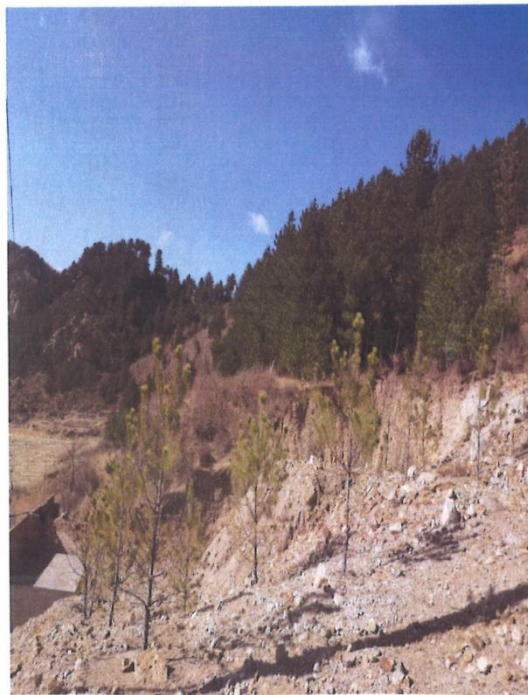
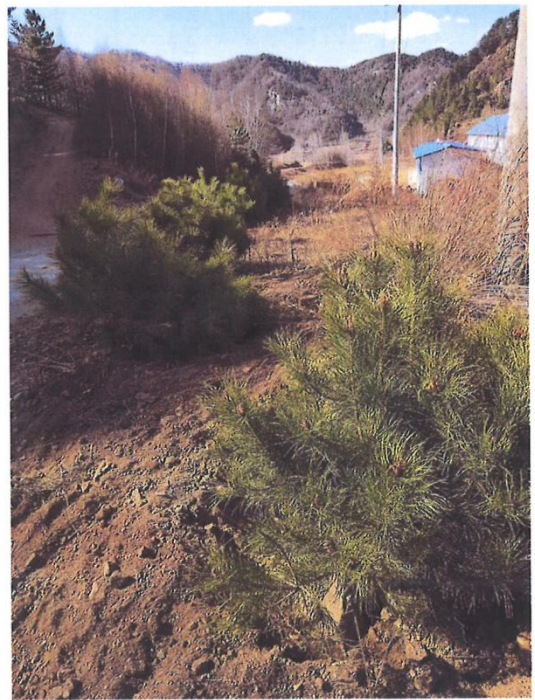
照片 4-2 （已验收）

实地查看第二分期治理工程效果，地形地貌景观和植被工程均良好。

对办公生活区边坡治理

道路边坡治理

钻机平台治理
