宁城县杨树沟矿区Ⅱ区铁矿
2026年度矿山地质环境治理计划书

宁城县金谷矿业有限公司

二〇二六年三月

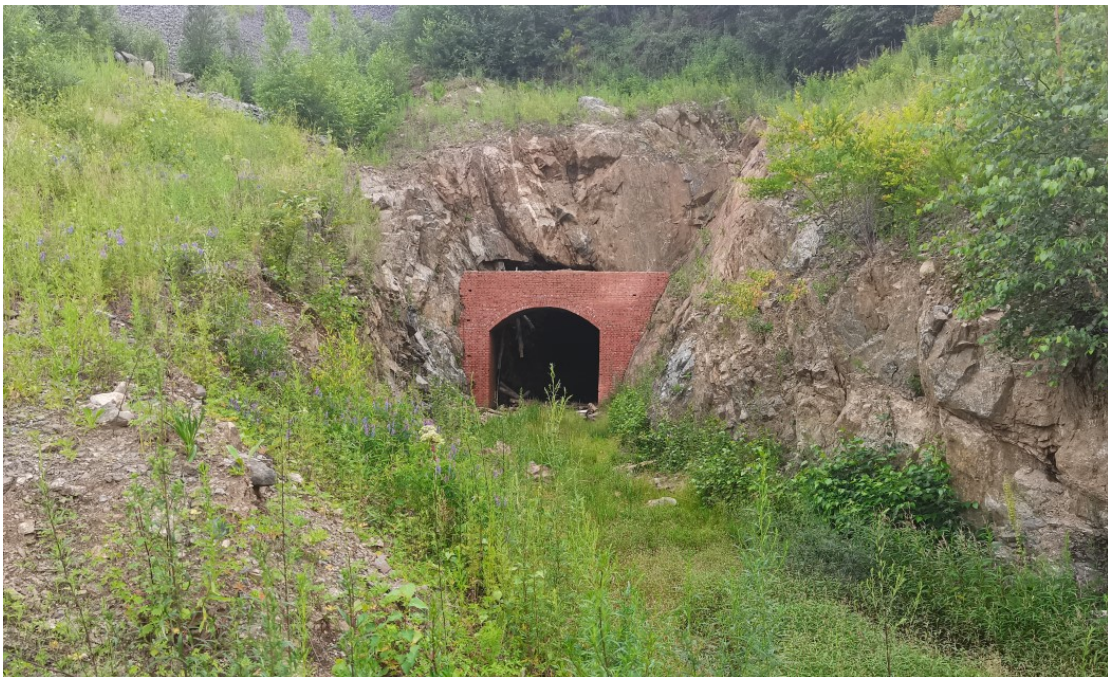
照片 3-1 PD1 场地

PD1 场地位于矿区南部，占地面积为 1630m²。断面规格为 2m×2m，平硐深 30m，硐口有长为 30m 的切坡，切坡高度 3-5m，坡角介于 80°~90°，现状切坡稳定，未发生崩塌等地质灾害。。(见照片 3-1、)

PD1 所在地人迹活动较少，不可视，破坏面积较小，破坏深度较小，边坡不规整，破坏了原生的地形地貌景观和植被，对地形地貌景观产生较严重影响，见照片 4-1。

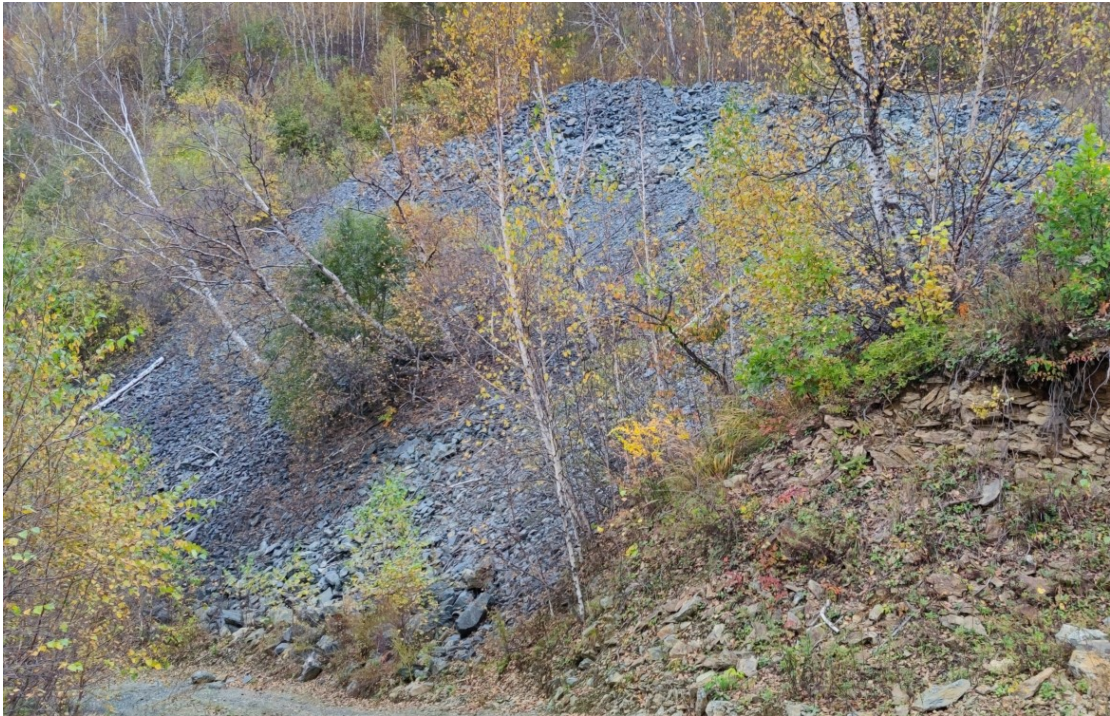
照片 3-2 废石场 1

废石场 1 位于 PD1 场地南侧，废石顺山体堆放置，堆放高度 4-21m，堆放坡度 30-35°，堆体长 60m，宽 45m，占地面积为 2930m²，堆存废石量为 14650m³，现状未发生崩塌、滑坡等地质灾害。见照片 4-2。

废石场 1 所在地人迹活动较少，不可视，破坏面积较小，破坏深度较小，边坡不规整，破坏了原生的地形地貌景观和植被，对地形地貌景观产生较严重影响，见照片

3-2。

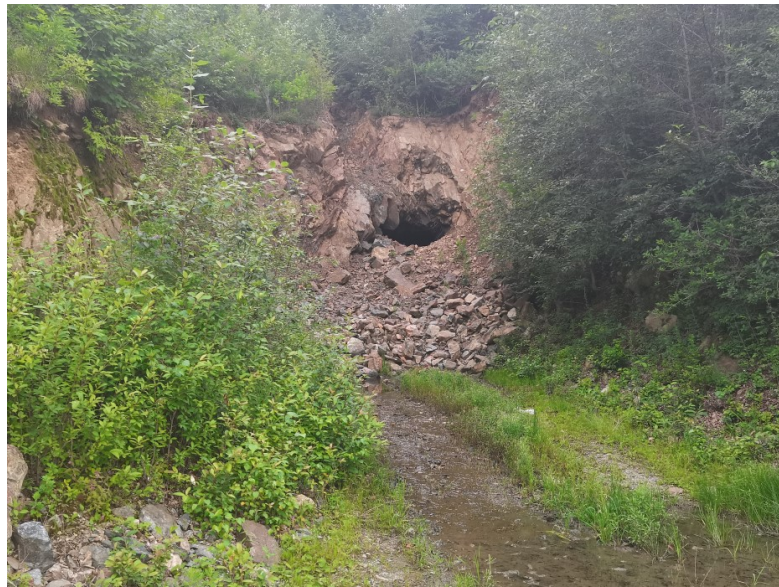
照片 3-3 PD2 场地

PD2 场地位于矿区南东部，占地面积为 282m²。断面规格为 2m×2m，平硐深 40m，硐口有长 20m 的切坡，切坡高度 3-6m，坡角介于 80°~90°，现状切破稳定，未发生崩塌、滑坡等地质灾害。见照片 3-3。

PD2 所在地人迹活动较少，不可视，破坏面积较小，破坏深度较小，边坡不规整，破坏了原生的地形地貌景观和植被，对地形地貌景观产生较严重影响，见照片 4-3。

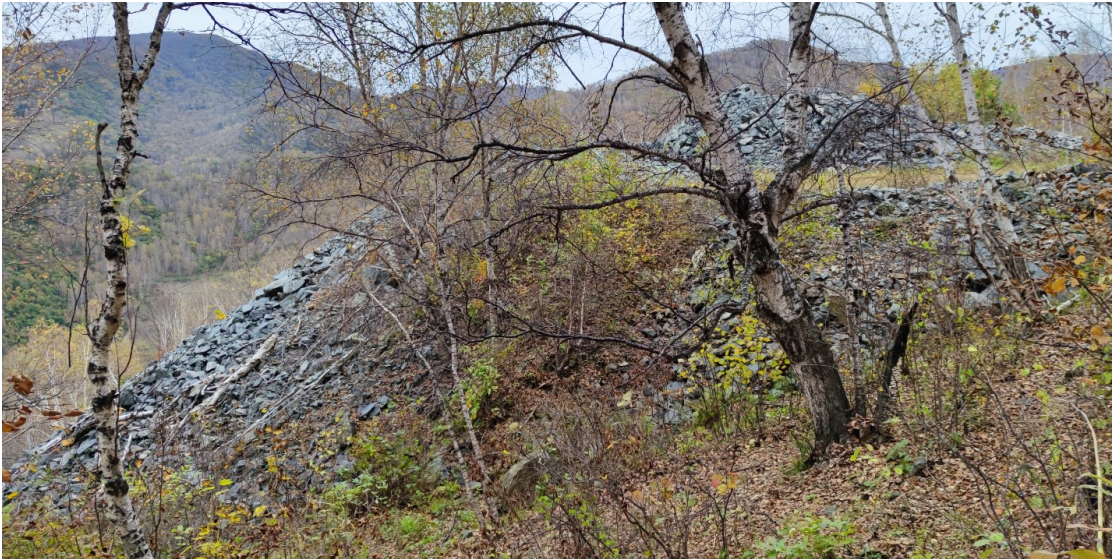
照片 3-4 废石场 2

废石场 2 位于 PD2 场地东侧，废石顺山体堆放置，堆放高度 3-24m，堆放坡度 30-35°，堆体长 50m，宽 40m，占地面积为 2676m²，现状堆存废石量为 13380m³，现状未发生崩塌、滑坡等地质灾害。见照片 3-4。

废石场 2 所在地人迹活动较少，不可视，破坏面积较小，破坏深度较小，边坡不规整，破坏了原生的地形地貌景观和植被，对地形地貌景观产生较严重影响，见照片 3-4。

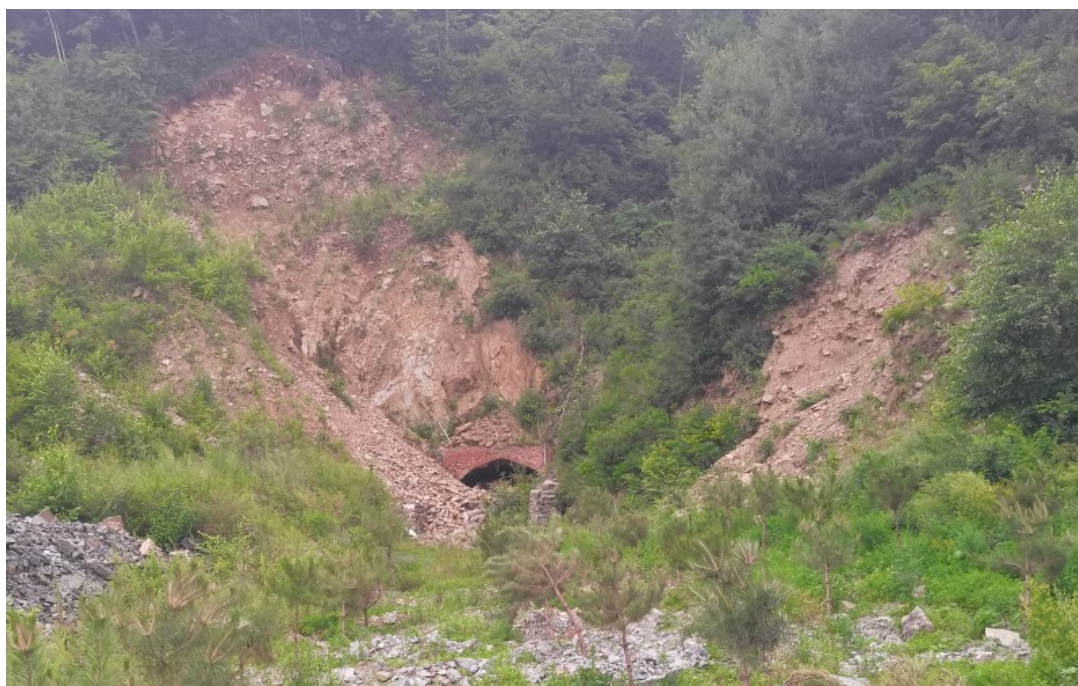
照片 3-5 PD3 场地

PD3 场地位于矿区南部，占地面积为 466m²。断面规格为 2m×2m，平硐深 30m，硐口有长 30m 的切坡，切坡高度 5~11m，坡角介于 60°~80°，现状切破稳定，未发生崩塌、滑坡等地质灾害。见照片 3-5。

PD3 所在地人迹活动较少，不可视，破坏面积较小，破坏深度较小，边坡不规整，破坏了原生的地形地貌景观和植被，对地形地貌景观产生较严重影响，见照片 4-4。

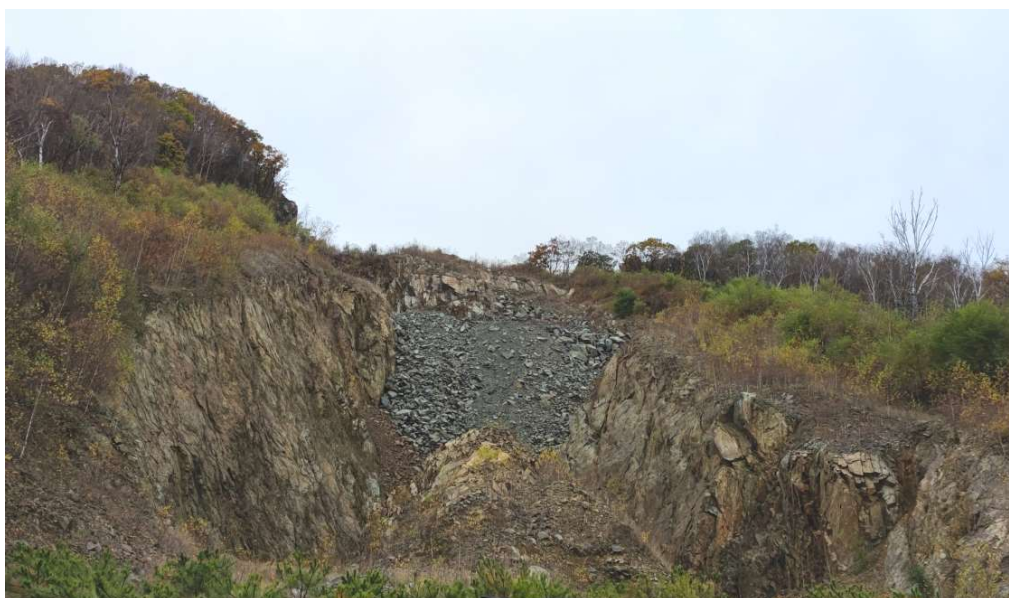
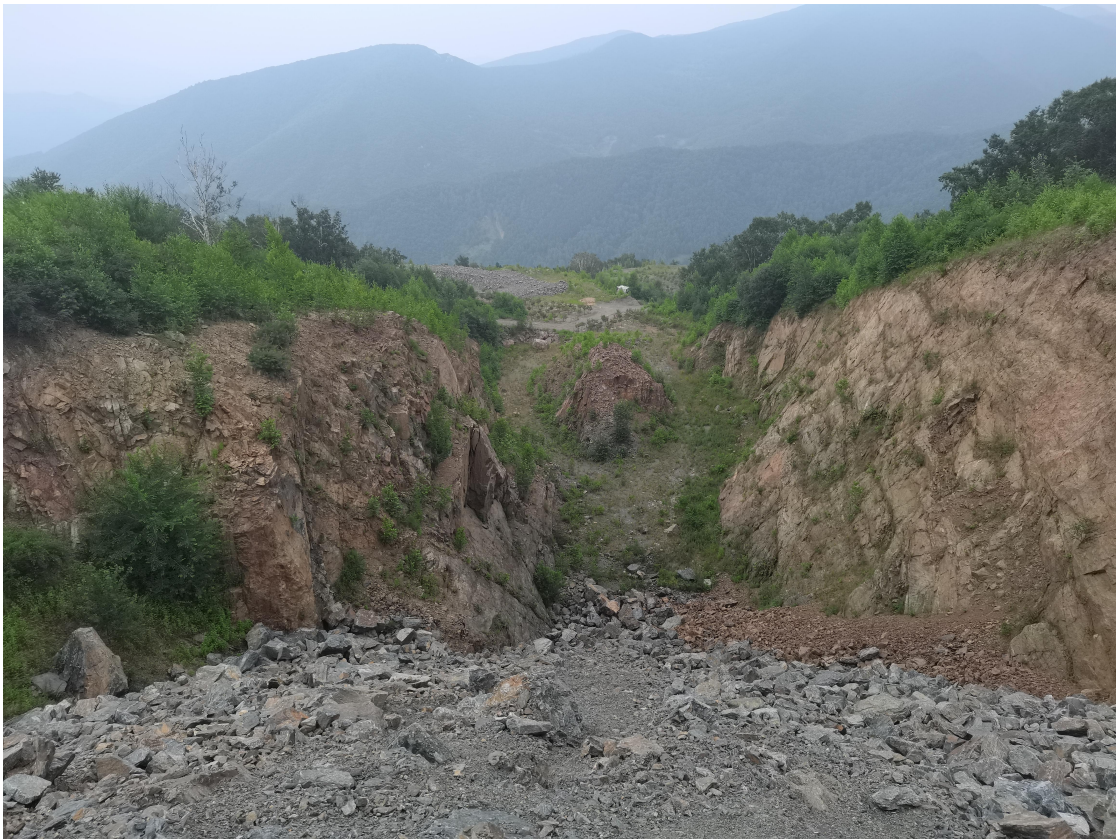
废弃露天采场直接挖损破坏地表形态与植被，边坡高度较大且坡面不规整，破坏了地形地貌景观（见照片 3-6、3-7）。

废弃露天采场位于矿区南部，占地面积为 14746m²，采场呈长方形展布，采场长轴约 260m，宽轴约 50m，边坡高度 3-44m，采场内最高标高为 1463m，采场底部标高为 1399m，台阶边坡角约为 60-80°，局部接近直立，废弃露天采场挖方量 124300m³，

废弃露天采场危岩体已经清理，预测不会遭受崩塌地质灾害。见照片 3-6、3-7。

废弃露天采场所在地人迹活动较少，不可视，破坏面积较小，破坏深度较大，边坡不规整，破坏了原生的地形地貌景观和植被，对地形地貌景观产生较严重影响，见照片 4-6。

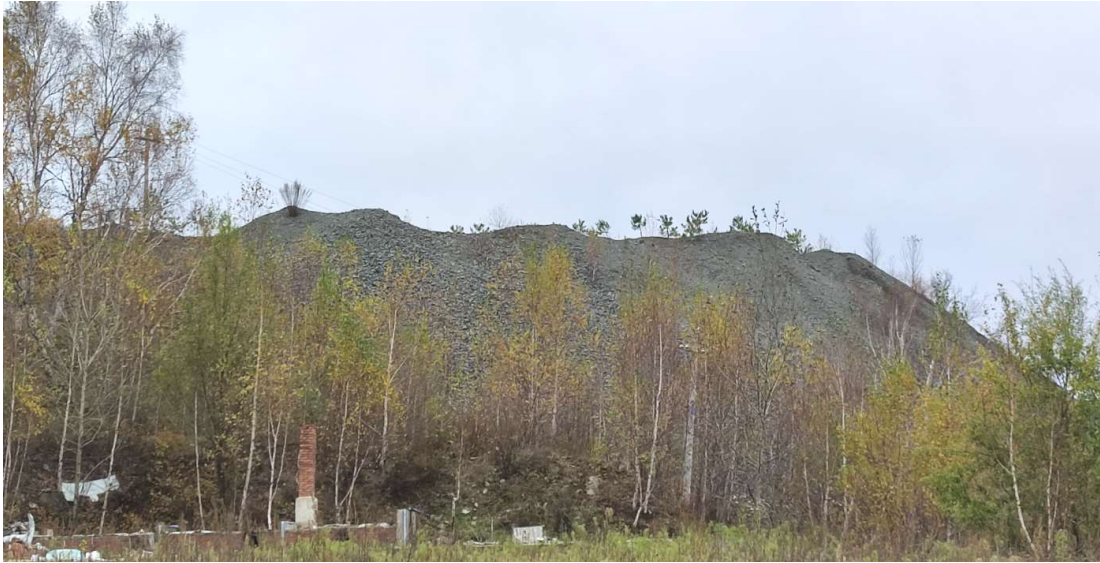
照片 3-8 废石场 3

废石场 3 位于废弃露天采场东侧，废石顺山体堆放置，堆放高度 12-40m，堆放坡度 30-35°，堆体长 200m，宽 110m，占地面积为 23510m²，现状堆存废石量为 94040m³，废弃露天采场危岩体已经清理，预测不会遭受崩塌地质灾害。见照片 3-8。

废石场 3 所在地人迹活动较少，不可视，破坏面积较小，破坏深度较大，边坡不规整，破坏了原生的地形地貌景观和植被，对地形地貌景观产生严重影响，见照片 4-8。

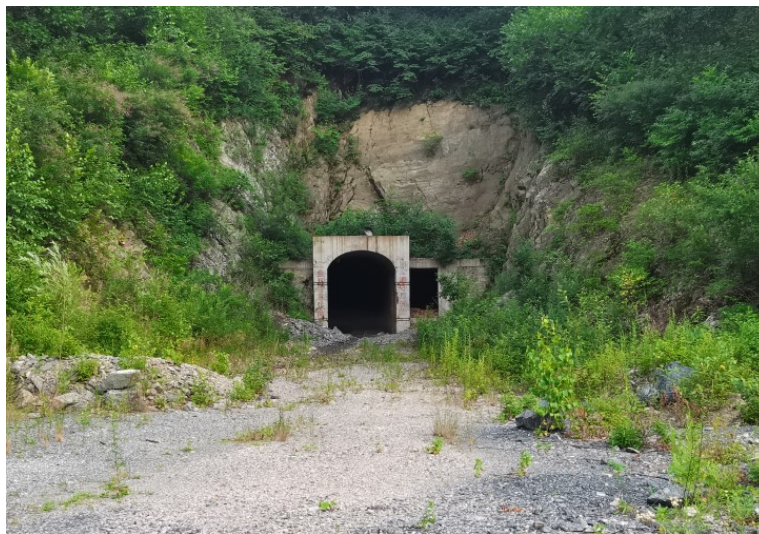
照片 3-9 PD4 场地

PD4 场地位于矿区西部，占地面积为 606m^2 。断面规格为 $2\text{m}\times 2\text{m}$ ，平硐深 50m ，硐口有长 20m 的切坡，切坡高度 $2\sim 7\text{m}$ ，坡角介于 $60^\circ\sim 80^\circ$ ，现状切破稳定。见照片 3-9。

PD4 所在地人迹活动较少，不可视，破坏面积较小，破坏深度较小，边坡不规整，破坏了原生的地形地貌景观和植被，对地形地貌景观产生较严重影响，见照片 3-9。

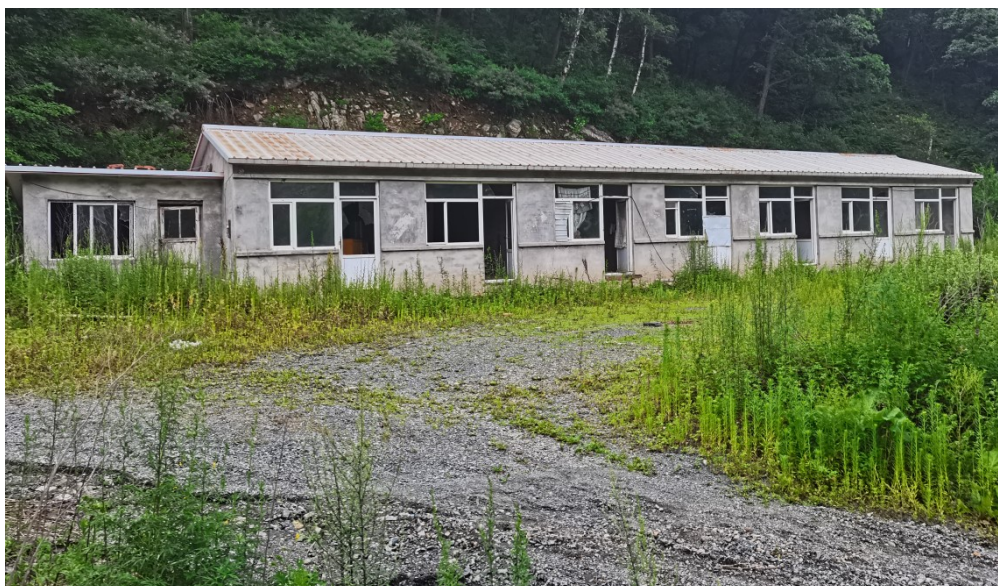
照片 3-10 办公生活区

办公生活区位于废石场 4 北侧，占地面积为 664m²，其中建筑面积 180m²，砖结构建筑高度 3m。办公生活区北侧有长为 30m 的切坡，切坡高度 2~5m，，坡角介于 70°~80°，局部接近直立，现状切破稳定。见照片 3-10。

办公生活区所在地人迹活动较少，不可视，场地面积规整，破坏面积较小，破坏高度较小，边坡不规整，破坏了原生的地形地貌景观和植被，对地形地貌景观产生较轻影响，见照片 3-10。

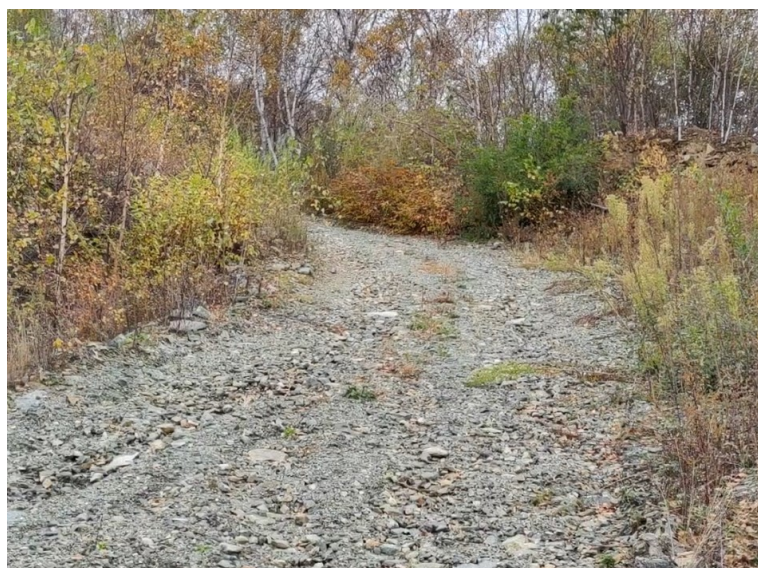
照片 3-11 矿区道路

矿区道路长约 2280m，平均宽约 3.5m，占地总面积为 7980m²，矿区道路均建在

地势平坦区，无堆坡切坡，矿区道路连接各功能单元，道路坡降较缓，见照片 4-11。

矿区道路所在地人迹活动较少，不可视，场地规整，破坏面积较小，破坏高度较小，破坏了原生的地形地貌景观和植被，对地形地貌景观产生较轻影响，见照片 3-11。
