宁城县常兴矿业有限公司沸石矿
2026年度矿区生态修复年度计划

宁城县常兴矿业有限公司

二〇二六年一月

申报单位：宁城县常兴矿业有限公司

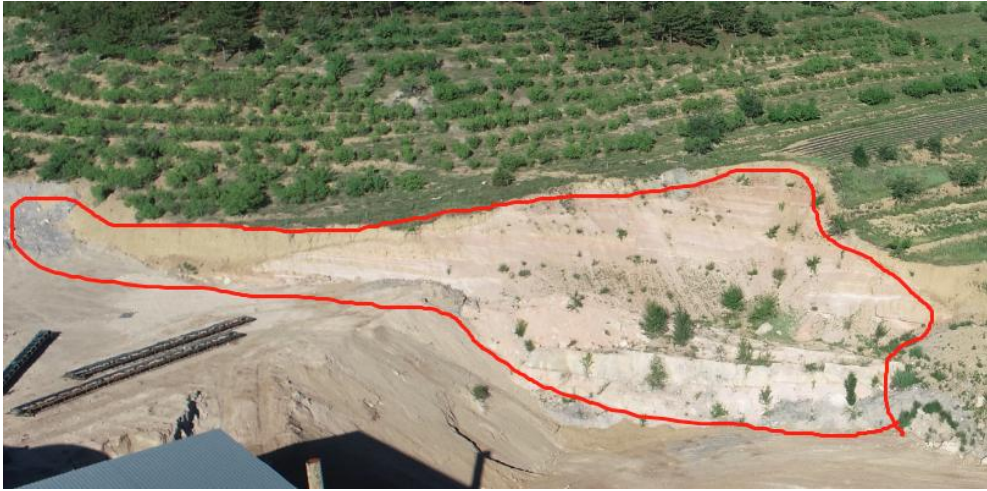
照片1 露天采场1

露天采场1位于北采区北部，采场北侧部分一分期已进行治理，且已进行验收，采场呈不规则状展布，采场长轴约107m，宽轴约30m，边坡高度3-13m，总占地面积为2600m²，采场内最高标高为611.92m，采场底部标高为591.92m，露天采场回填量1762m³，露天采场直接挖损破坏地表形态与植被，边坡高度较大且坡面不规整，破坏了地形地貌景观（见照片1）。

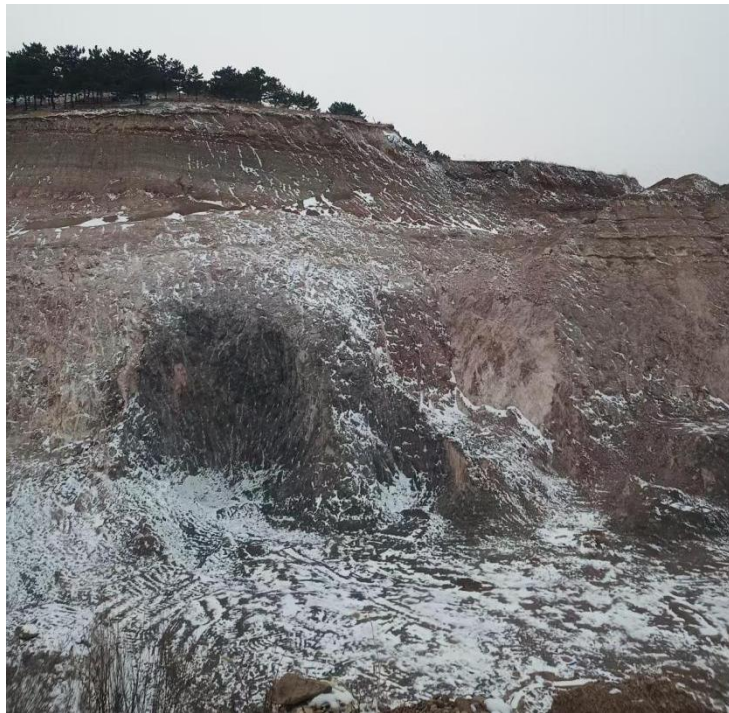
照片2 露天采场2

露天采场2位于南采区南东侧，长约121m，宽约30m，面积约2389m²，开采深度约8m，边坡坡度35~65°，采场底标高596.19m，开采形成马道长约45m，露天采场2挖方量1395m³，露天采场直接挖损破坏地表形态与植被，破坏了地形地貌景观（见照片2）。

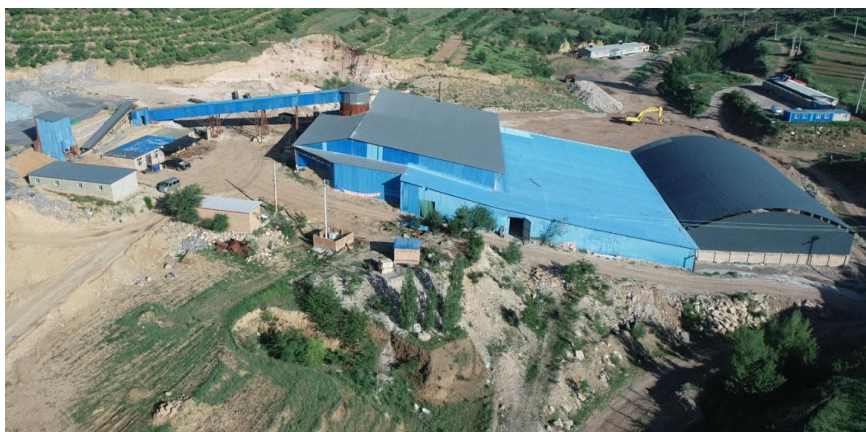
照片3 工业场地

工业场地位于露天采场1东部，为矿石加工场地，占地面积17450m²；场地底部用废石垫平进行地基加固，底部废石量约3960m³，场地内建筑物为钢结构建筑物，占地面积4742m²，平均高度约4m；场地建设产生切坡，切坡长约265m，平均高度约1m，场地建设时东侧产生堆坡，堆坡高度约1m，长度约94m，面积94m²，堆积废石120m³，场地的建设直接破坏了原生的地形地貌景观和植被（见照片3、3-1）。

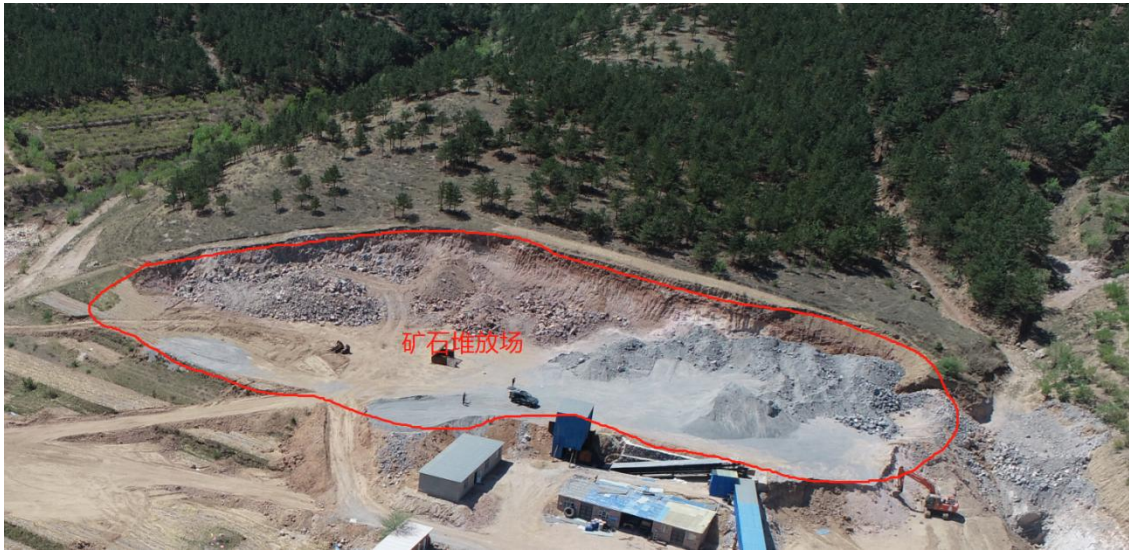
照片4 矿石堆放场

矿石堆放场位于工业场地南部，为矿石临时堆放场地，占地面积7936m²；场地南侧存在切坡，切坡长度150m，高度2~8m，边坡坡角约75°-90°，场地堆存矿石约17900m³，场地的建设直接破坏了原生的地形地貌景观和植被（见照片4）。

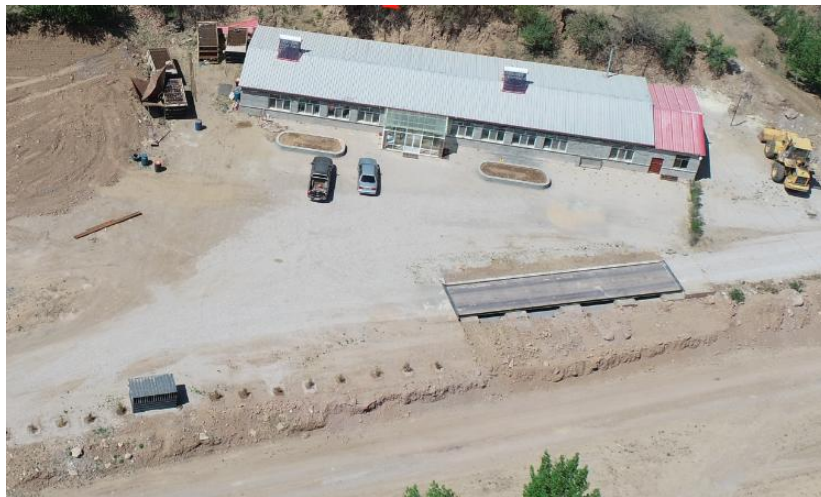
照片5 办公生活区1

办公生活区1位于矿区西北部，占地约1630m²，建有1栋砖混结构房屋，建筑面积351m²，高度约3m；场地建设时北侧形成堆坡，堆坡高度0.5m，长度30m，面积25m²，堆坡坡度约50°，堆积废石量约20m³，办公生活区南侧边坡2020年度已进行治理，底部栽植松树。场地建设直接破坏了原生地形地貌景观和植被（见照片6）。

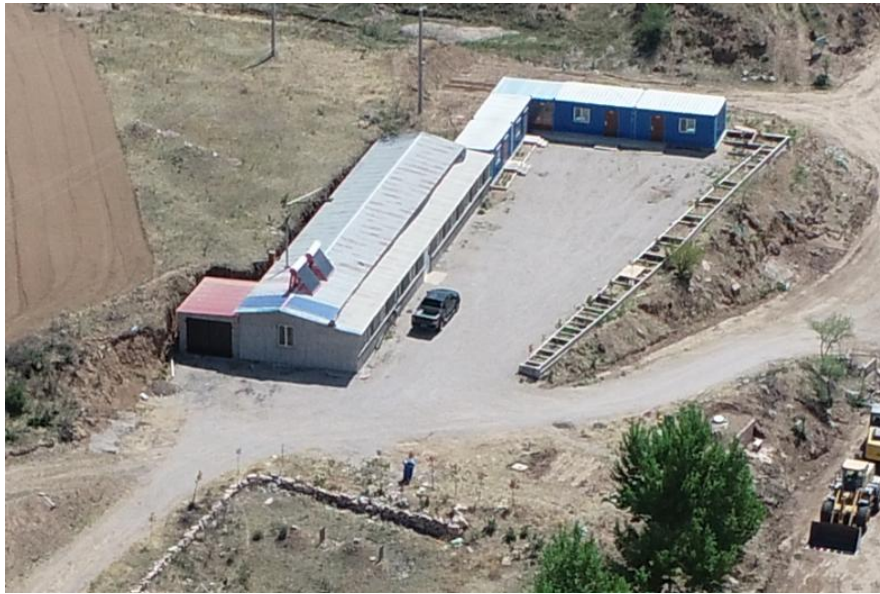
照片6 办公生活区2

办公生活区2位于露天采场1西北侧，占地面积1933m²，场地内建设有2栋砖砌结构平房；建筑面积402m²，高度约3m；场地边坡高度2-3m，边坡长度60m，坡角约85°；场地建设时南侧形成堆坡，堆坡高度2m，长度40m，堆坡坡度约60°，堆坡面积80m²，场地建设直接破坏了原生地形地貌景观和植被（见照片6）。

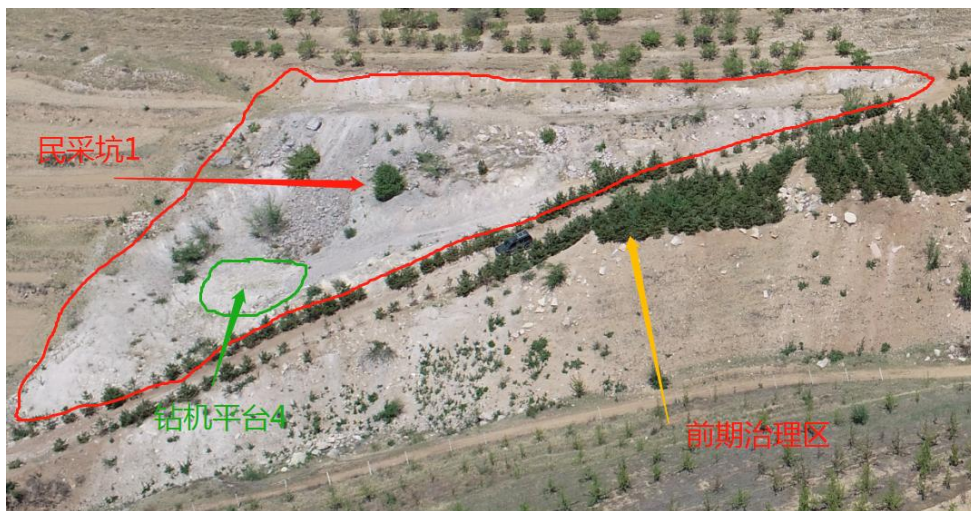
照片7 民采坑

民采坑位于北采区北部，占地约2776m²，为前期民采形成，民采坑现状形成613m平台，长93m，宽约4m，边坡坡度约75°，民采坑回填量为3790m³。钻机平台4位于民采坑内，钻机平台4面积66m²，钻孔已封堵，钻机平台较平整。场地建设直接破坏了原生地形地貌景观和植被（见照片7）。

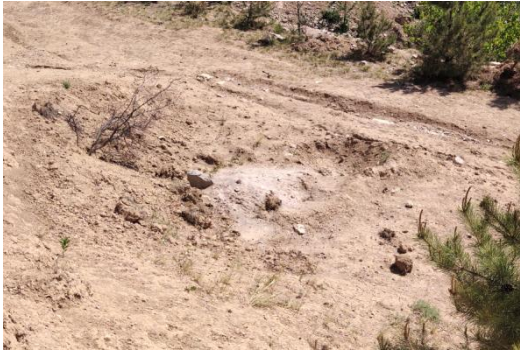
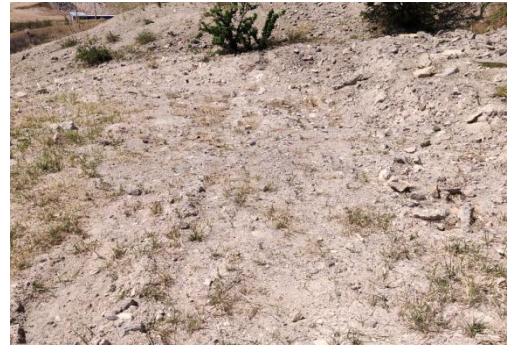
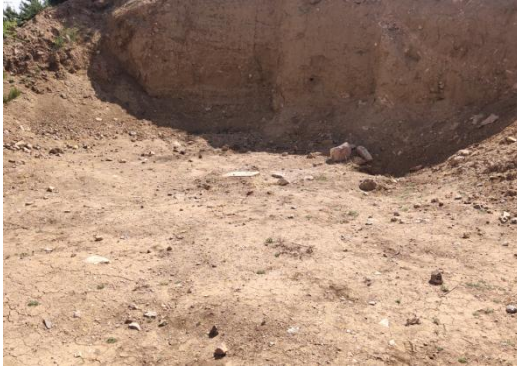
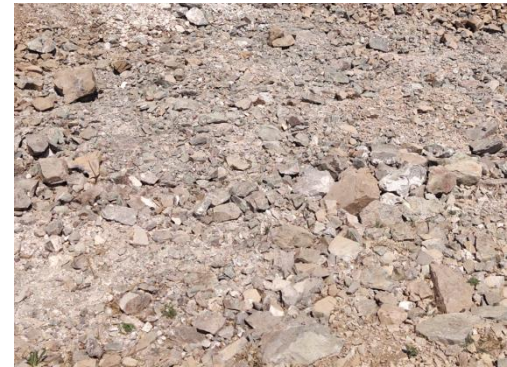
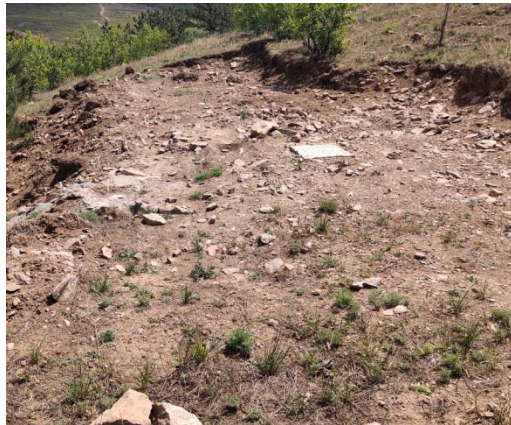
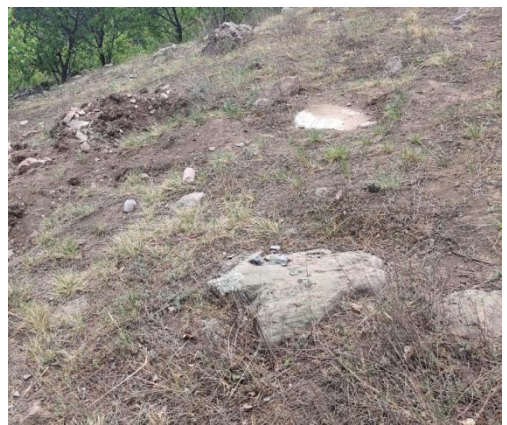
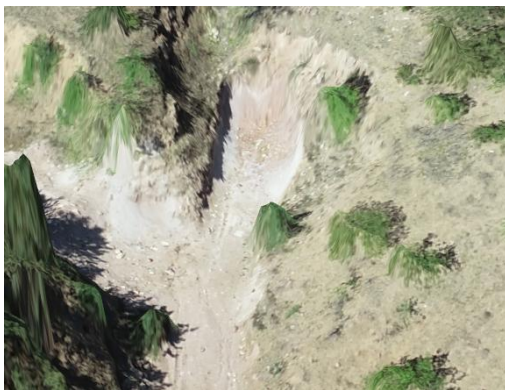
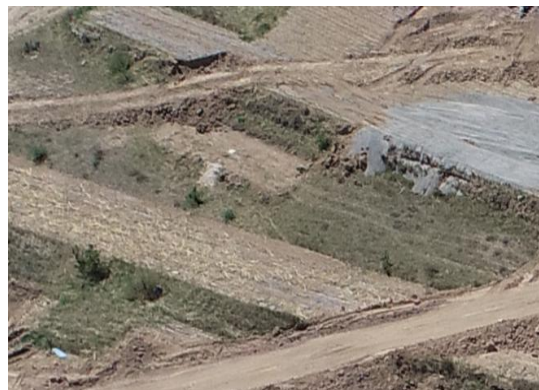
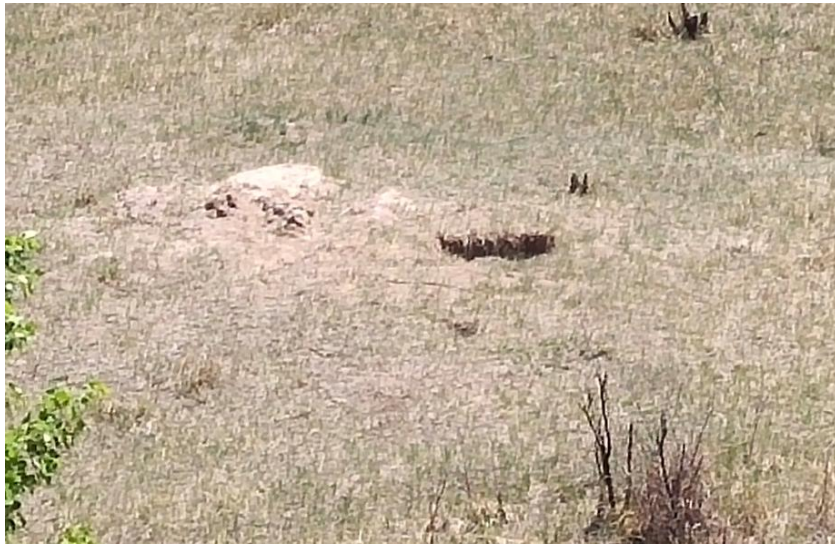
钻机平台（PT1-PT9）集中分布于南、北采区，场地较平整，其中钻机平台5切坡长约12m，高约0.5m，钻机平台7切坡长约19m，高约1m。钻机平台占地面积741m²。场地的建设破坏了地形地貌景观和植被（见照片8至16）。

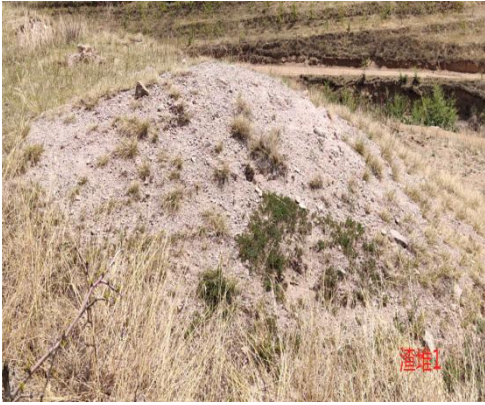
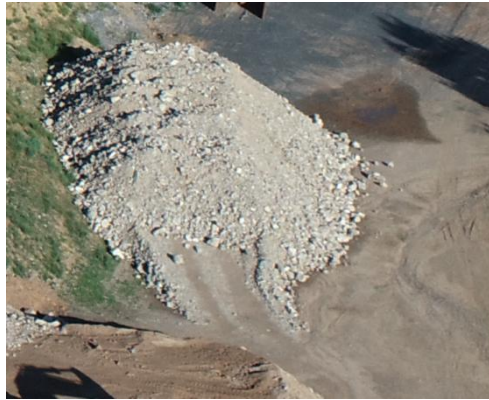
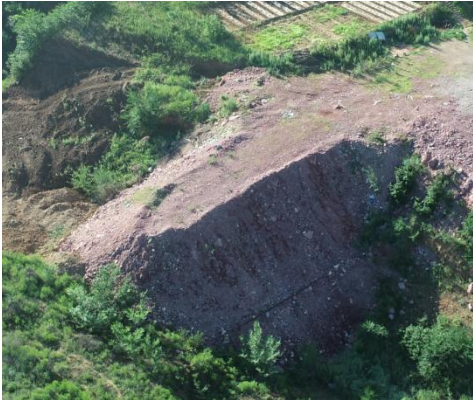
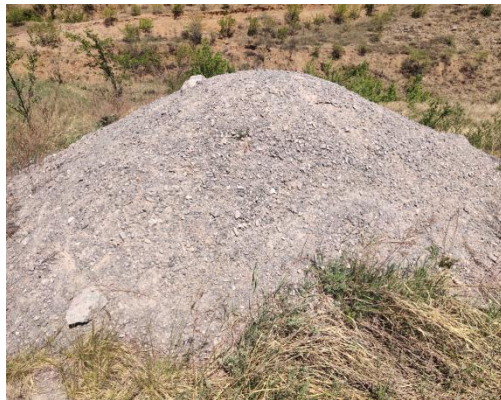
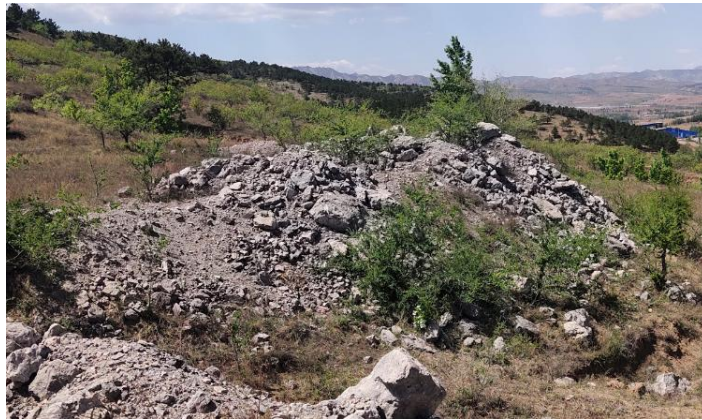
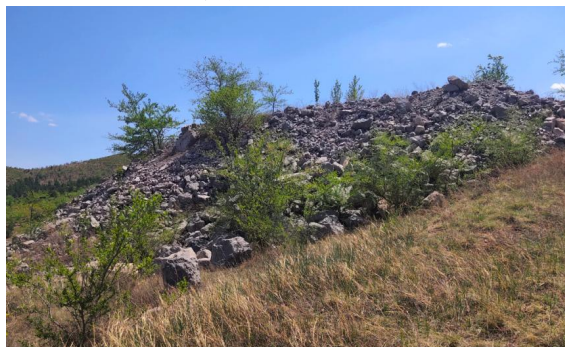
零散废渣堆（ZD1-ZD6）分布于矿区内外，占地面积3790m²，主要为零散的废石土，平均堆放高度1-2m，堆放坡角15-35°，总堆方量约3294m³，场地的建设破坏了地形地貌景观和植被（见照片17至222）。

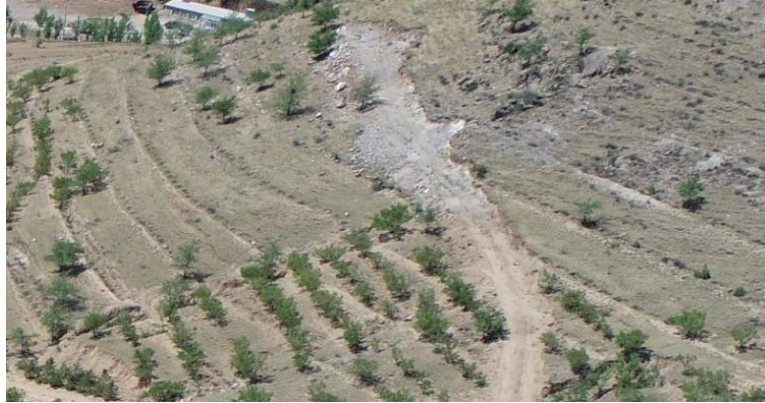
照片23 矿区道路

矿区道路连接矿区内各工程单元，工程单元外长约1023m，宽约4m，占地面积为4092m²；部分矿区道路依山而建，存在切坡，切坡总长度132m，切坡高度1~3m，坡角30~65°。该场地使原有的地貌景观受到了破坏（见照片23）。
