宁城县宝明石业有限责任公司碎石矿  
**2026 年度矿区生态修复计划书**

# 宁城县宝明石业有限责任公司碎石矿 2026 年度矿区生态修复计划书

编 制 单 位：宁城县宝明石业有限责任公司碎石矿

编 制 日 期：2026 年 3 月

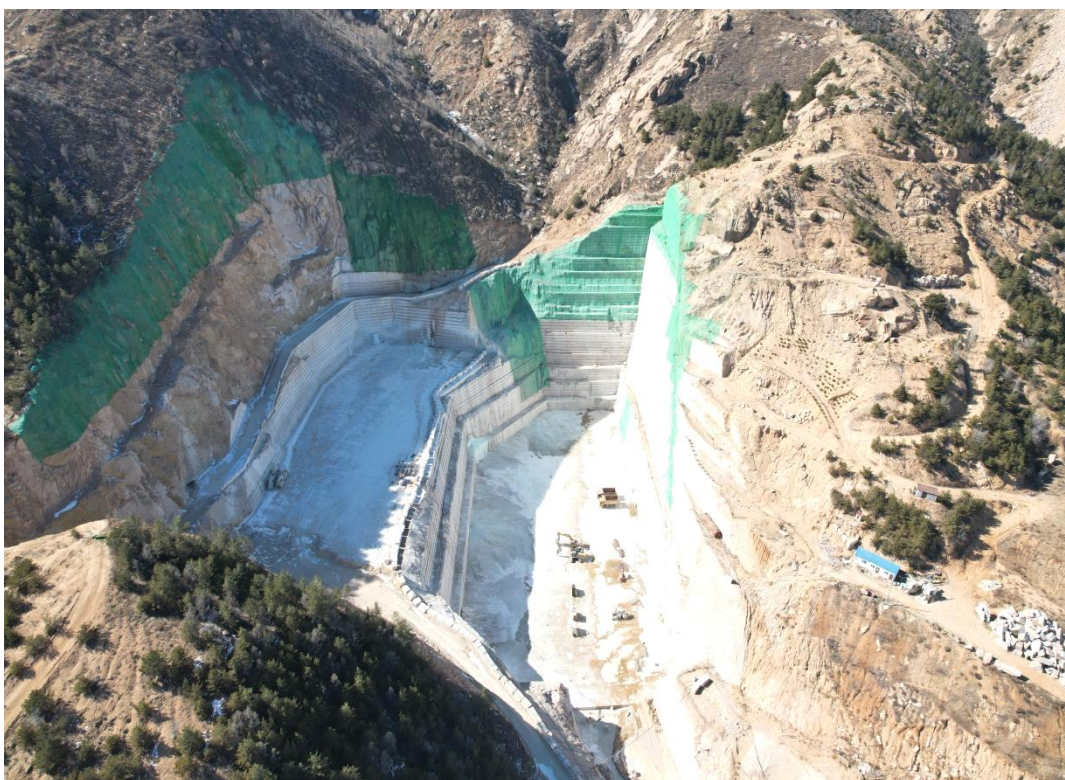
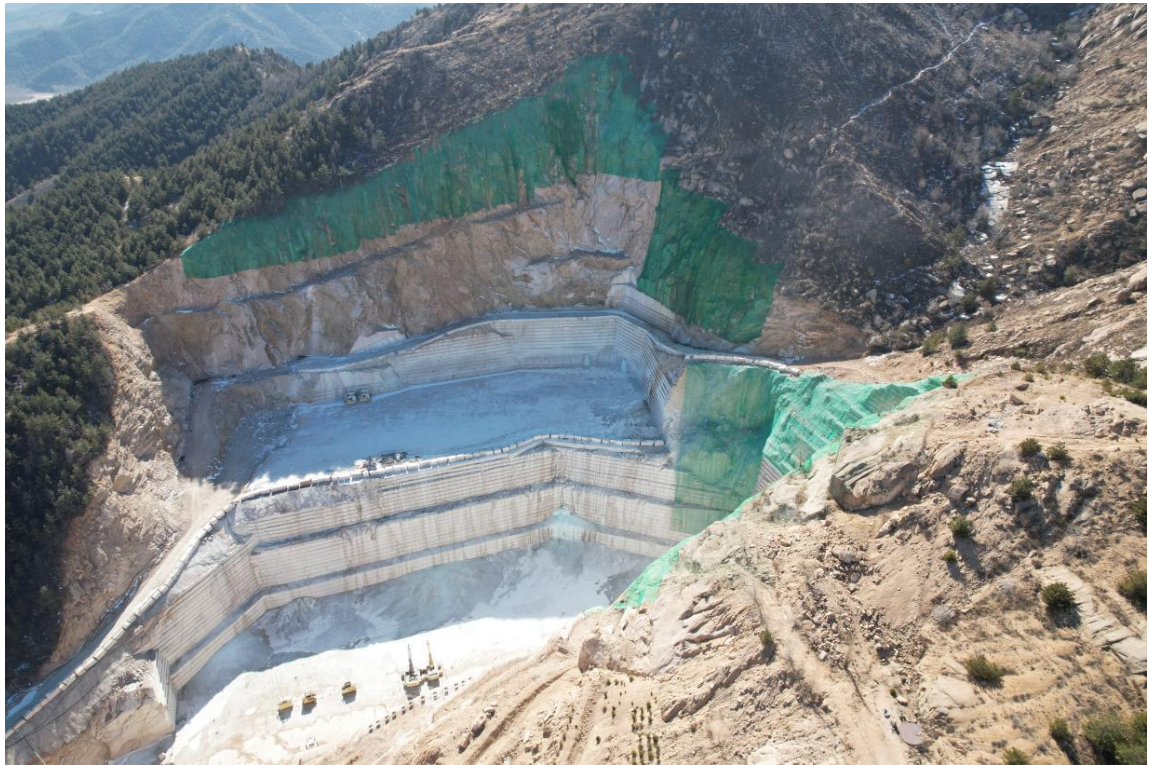
露天采坑大部位于矿区内，占地面积为 39894m<sup>2</sup>。现状单元分为采场和马道两块场地。

采场呈不规则椭圆形状展布，长约 250m，宽约 167m；前期开采为深凹式露天开采，采场上部为表土层，厚度为 10-20m；中部为基岩风化层，厚度为 10-40m；底部为花岗岩岩体，厚度为约为 60m；现状开采标

高为 858.72m-750.49m，台阶坡边角接近垂直，台阶高度 1-15m；现状采场已经形成两个开采平台（752m 水平、787m 水平）和三个间距为 1m 的安全平台（757m 水平、770m 水平、783m 水平），采场整体边坡高度为 91m，采场边坡角为  $53^{\circ}$ 。

照片 1-1 露天采坑

照片 1-2 露天采坑

占地面积 39894m<sup>2</sup>，损毁土地类型为乔木林地 10155m<sup>2</sup>、采矿用地 29739m<sup>2</sup>。损毁类型为挖损。损毁程度为重度。

近期对现状露天采坑（A区）进行修坡整形，修坡后与周边地形地貌相协调，计算公式为 $Q_x=L \times v$ ，式中： $Q_x$ 为坡面整形方量（ $m^3$ ）； $L$ 为坡面整形总边坡长度； $v$ 为单位坡长坡面整形方量（根据mapgis软件计算，取平均值 $5m^3/m$ ）。边坡长度为223m，则坡面整形工程量为 $1115m^3$ 。

对场地进行覆土及整平，覆土面积为 $5405m^2$ ，覆土厚度为0.3m，覆土量 $1622m^3$ 。

方法采用撒播，草籽撒播密度为 30kg/hm<sup>2</sup>。撒播面积 5405m<sup>2</sup>。

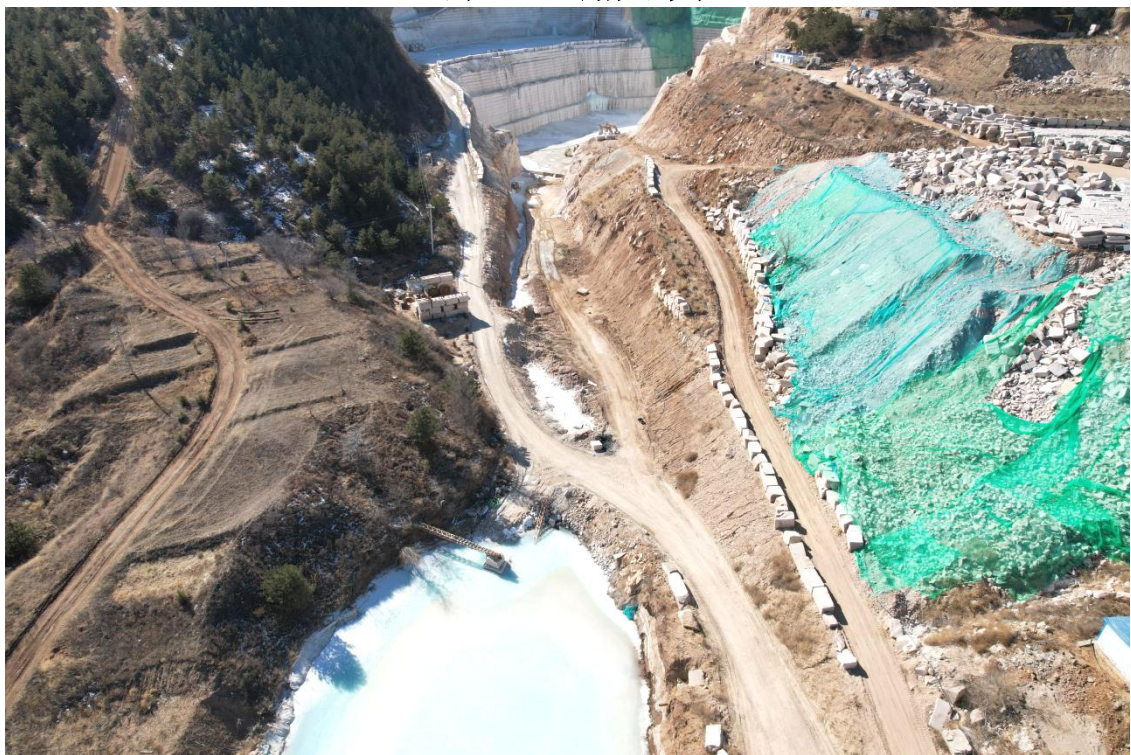
马道为石料运输和采石废水流经场地，呈不规则梯形展布，场地长约 238m，宽约 46m，场地运输道路两侧为土质切坡，切坡长度约 400m，切坡高度 1-11m，切坡坡度为  $45^{\circ}$  - $65^{\circ}$ ，场地底部较为平整。露天采场大面积开挖，造成山体破碎，使自然景观遭到破坏，对地形地貌景观的影响严重。

照片 1-3 露天采坑马道

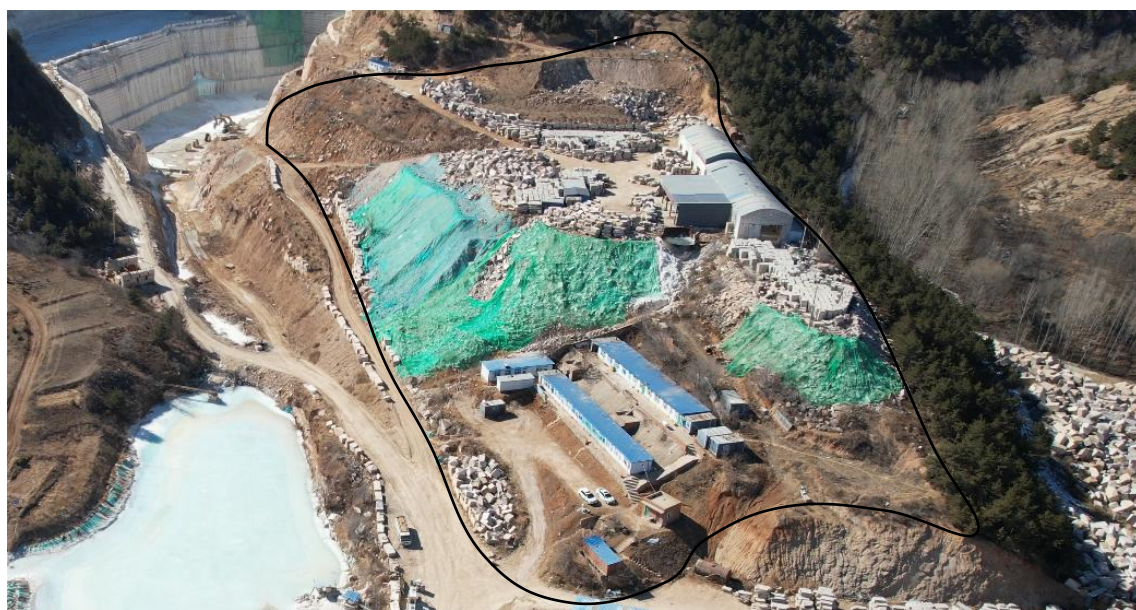
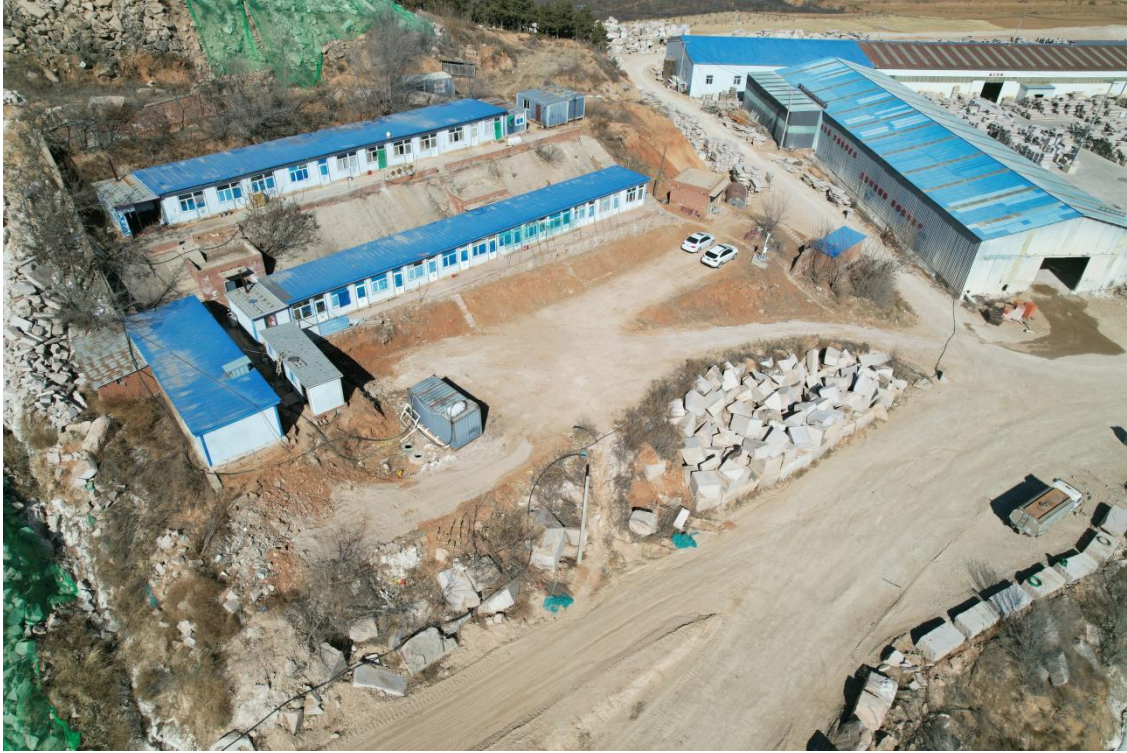
工业场地位于矿区北东侧，占地面积为  $27125\text{m}^2$ 。场地内包括石料切割操作厂房、临时休息室、办公室、更衣室等，建筑面积为  $2163\text{m}^2$ ，建

筑及设备平均高度 5m；场地北侧及其西侧形成多处切坡，切坡总长度 344m，高度 2-13m，坡角 55°-65°；场地内堆存有石材石料堆 3 处，分别位于石料切割操作厂房西南侧（堆积高度 1-6m，堆体边坡角 35°，堆积方量约 4439m<sup>3</sup>）、石料切割操作厂房南侧、东侧（料堆高 1-24m，堆体边坡角 40°，堆积方量约 70000m<sup>3</sup>）及其临时休息室南侧（料堆高 1-3m，堆体边坡角 45，堆积方量约 673m<sup>3</sup>）。场地南北两侧存在沿沟谷废石堆，为前期平整场地所产生，存在废石方量约为 49600m<sup>3</sup>。场地的建设破坏了原始地形地貌景观及植被，对地形地貌景观的影响较严重。

照片 1-4 工业场地

照片 1-5 工业场地建筑

占地面积 27125m<sup>2</sup>，损毁土地类型为采矿用地 27125m<sup>2</sup>。损毁类型为压占。损毁程度为中度。

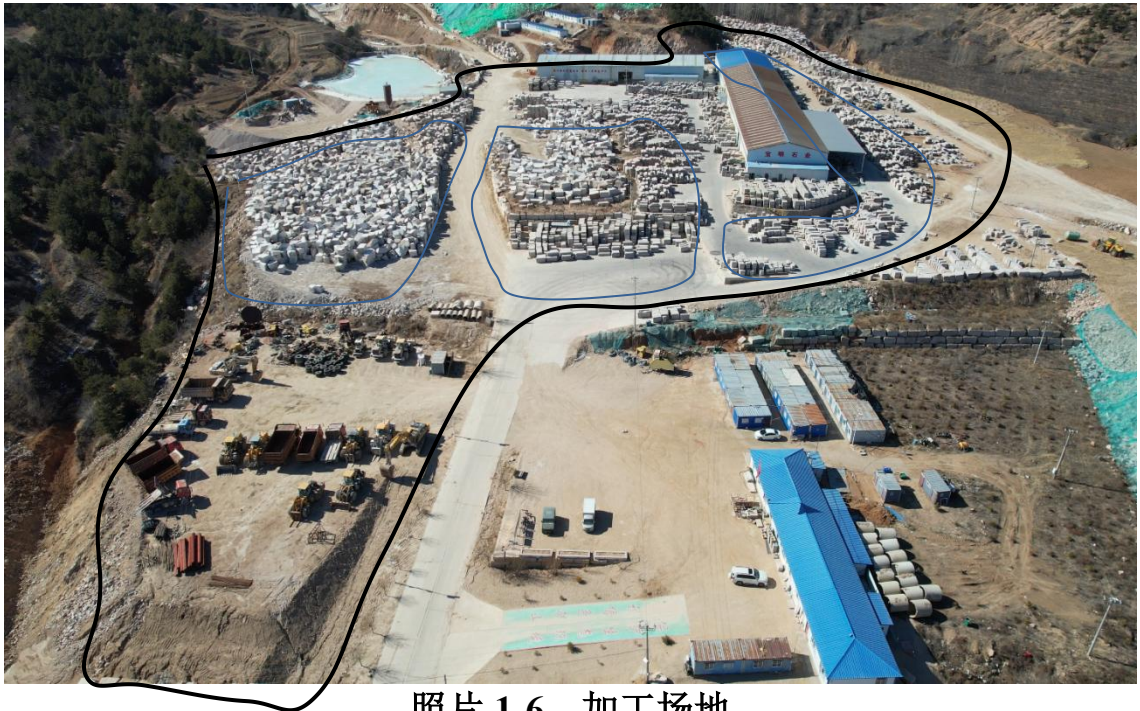
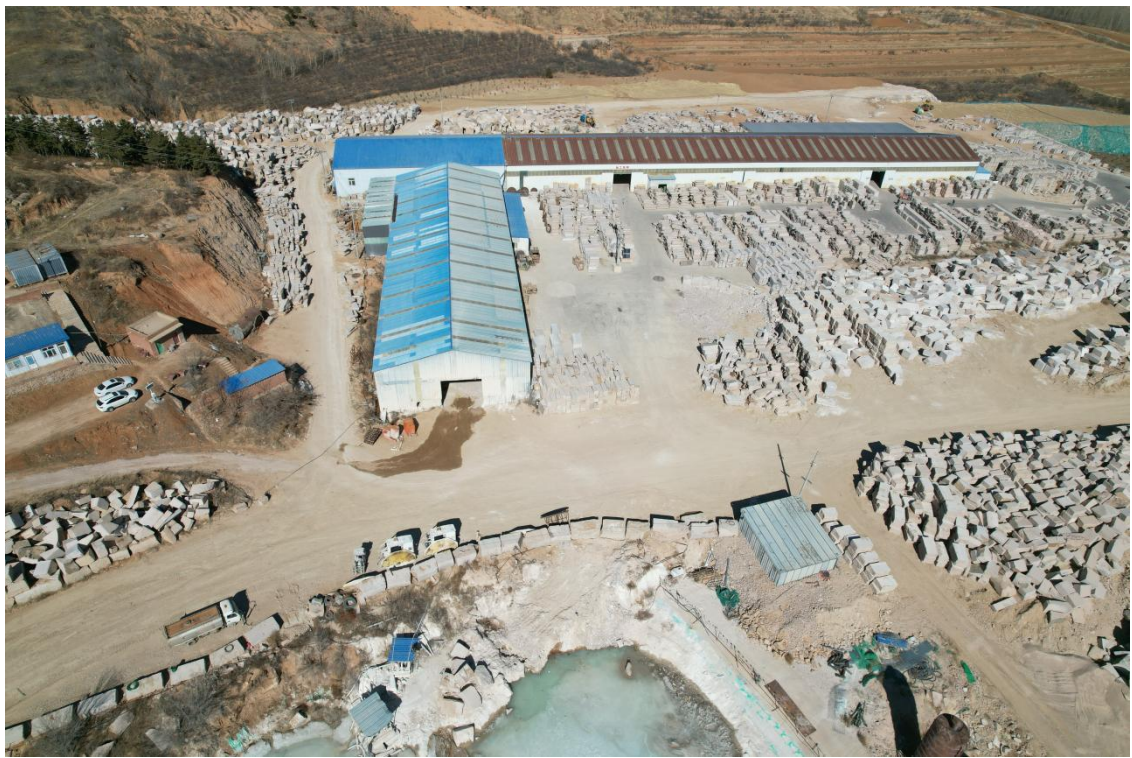
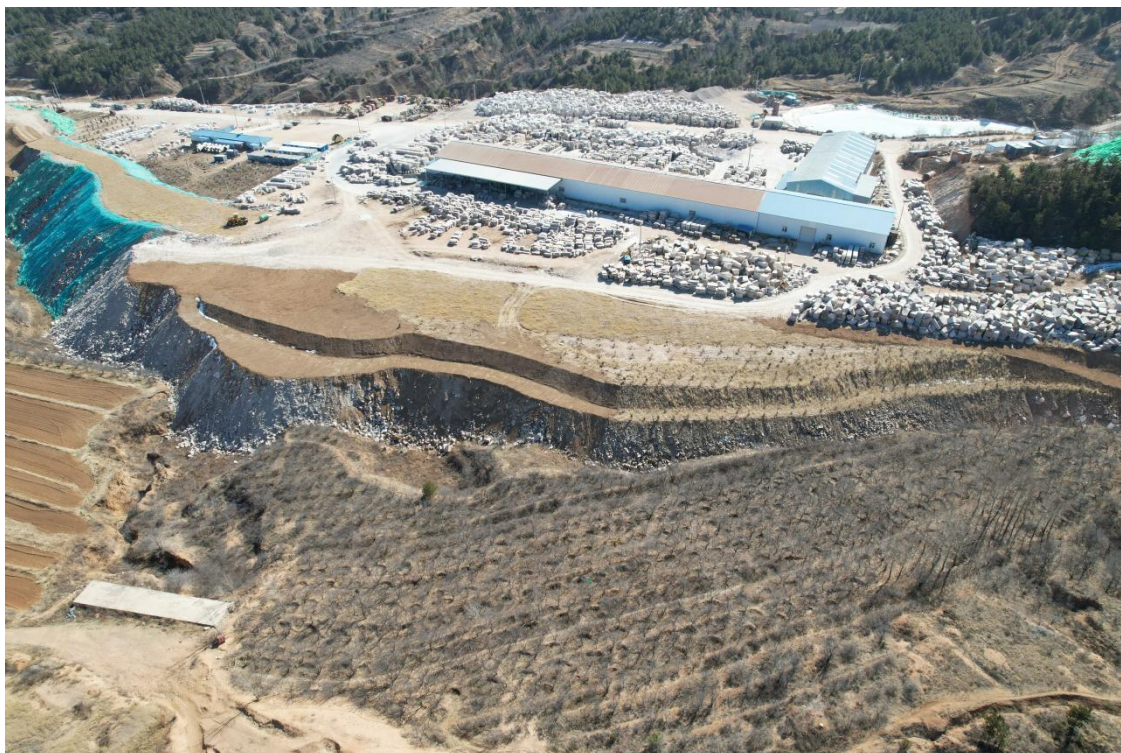
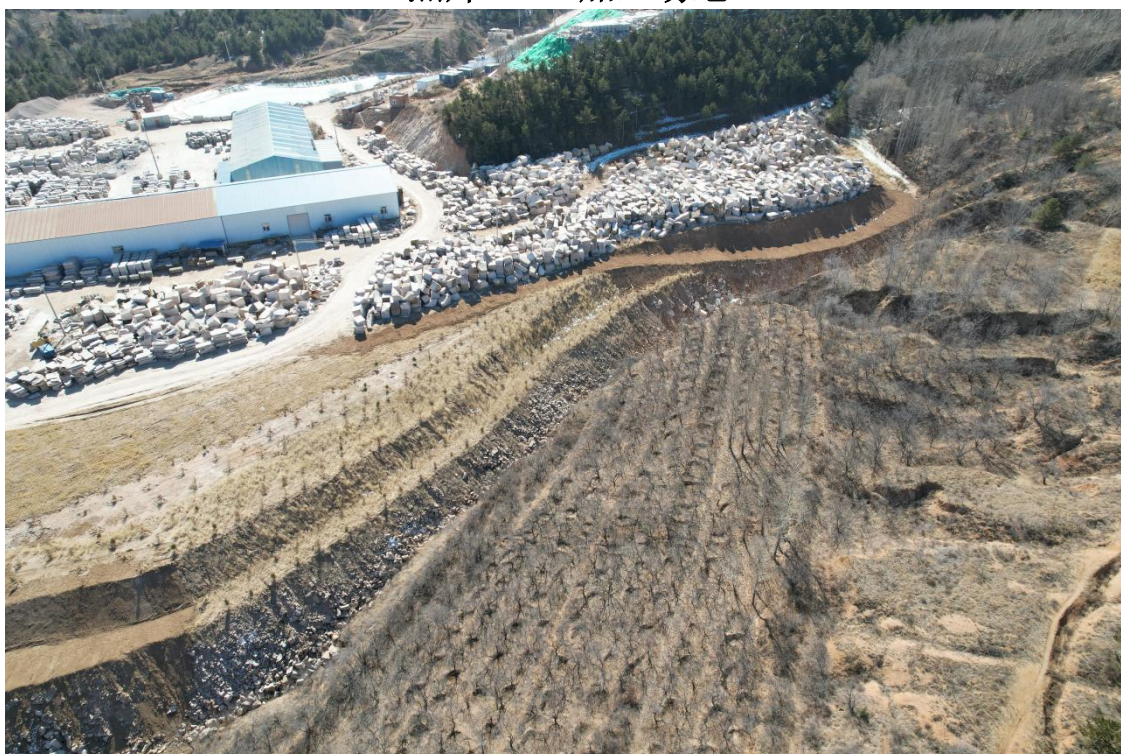
加工场地位于矿区北东侧，占据矿区活动范围大部，面积为  $87624\text{m}^2$ 。场地较为平整，主要为钢结构加工厂房、车辆维修场地、待售料石堆和待加工料石组成。加工厂房的建筑面积为  $6009\text{m}^2$ ，场地内建筑高度为  $6\text{m}$ ；车辆维修场地以汽车及其机器零配件压占土地为主，在维修场地南侧及其东侧存在环形土质堆坡，堆坡长度为  $133\text{m}$ ，高度  $7\text{-}19\text{m}$ ，坡度  $46^\circ$ ；待售料石和待加工料石规整码放于场地内，高  $1\text{-}5\text{m}$ ，准备后续的加工和出售；在场地的西侧存在土质切坡，切坡长度为  $76\text{m}$ ，高度  $5\text{-}17\text{m}$ ，坡度  $46\text{-}80^\circ$ ；在场地的北侧存在岩质堆坡，堆坡前期进行了治理，形成两级规整台阶，治理感官效果好，植被存活率高。场地南北两侧存在沿沟谷废石堆，为前期平整场地所产生，存在废石方量约为  $62500\text{m}^3$ 。场地存在三处待加工料石堆，分别位于场地道路南侧和加工厂南侧及其北侧，待加工完毕后售出。场地的建设破坏了原始地形地貌景观及植被，对地形地貌景观的影响较严重。

照片 1-6 加工场地

照片 1-7 加工场地

照片 1-8 加工场地

照片 1-9 加工场地北侧场地

占地面积 87624m<sup>2</sup>，损毁土地类型为耕地 1734m<sup>2</sup>、乔木林地 4110m<sup>2</sup>、灌木林地 551m<sup>2</sup>、采矿用地 81229m<sup>2</sup>。损毁类型为压占。损毁程度为中度。

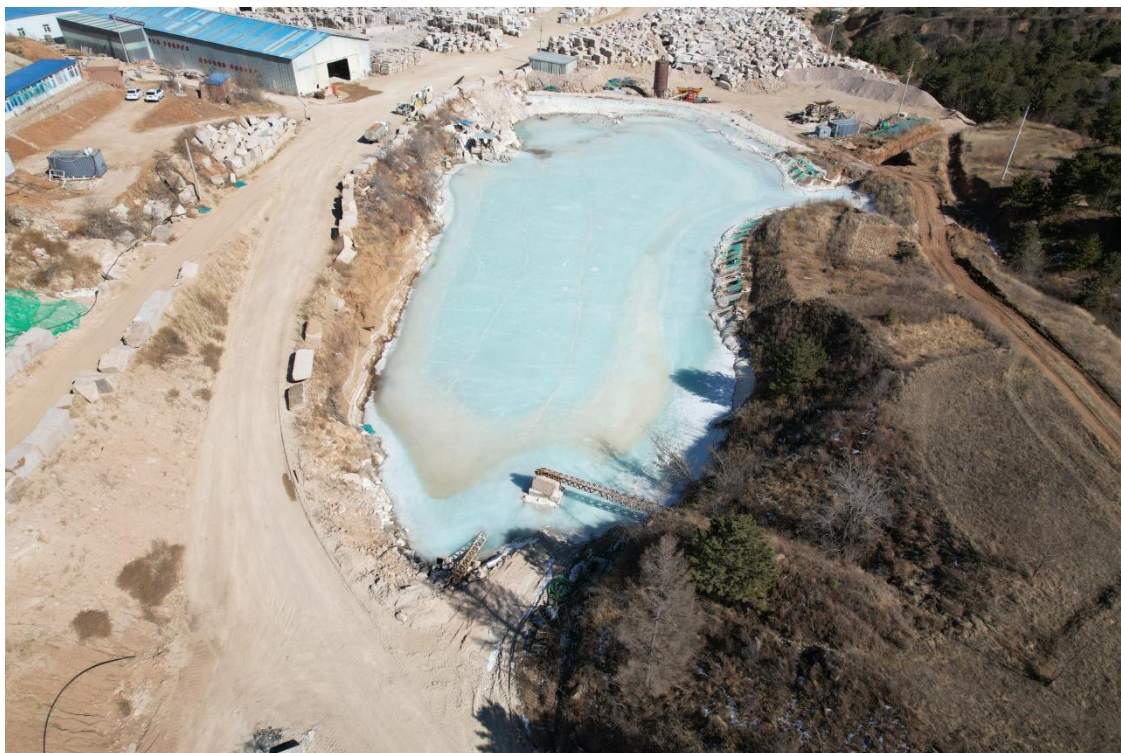
沉淀池 1 场地位于矿区东侧，与加工场地南北相对，占地面积 8963m<sup>2</sup>。场地呈椭圆形展布，东西长约 171m，南北宽约 70-98m。沉淀池为初步污水沉积池，场地周边为混凝土砌筑坝；场地内存在一处钢结

构厂房，厂房占地面积为  $56\text{m}^2$ ，高度为  $3\text{m}$ ，沉淀池的挖掘破坏了原始地形地貌景观及植被，对地形地貌景观的影响较严重。

照片 1-10 沉淀池 1

占地面积 8963m<sup>2</sup>，损毁土地类型为采矿用地 8963m<sup>2</sup>。损毁类型为挖损。损毁程度为中度。

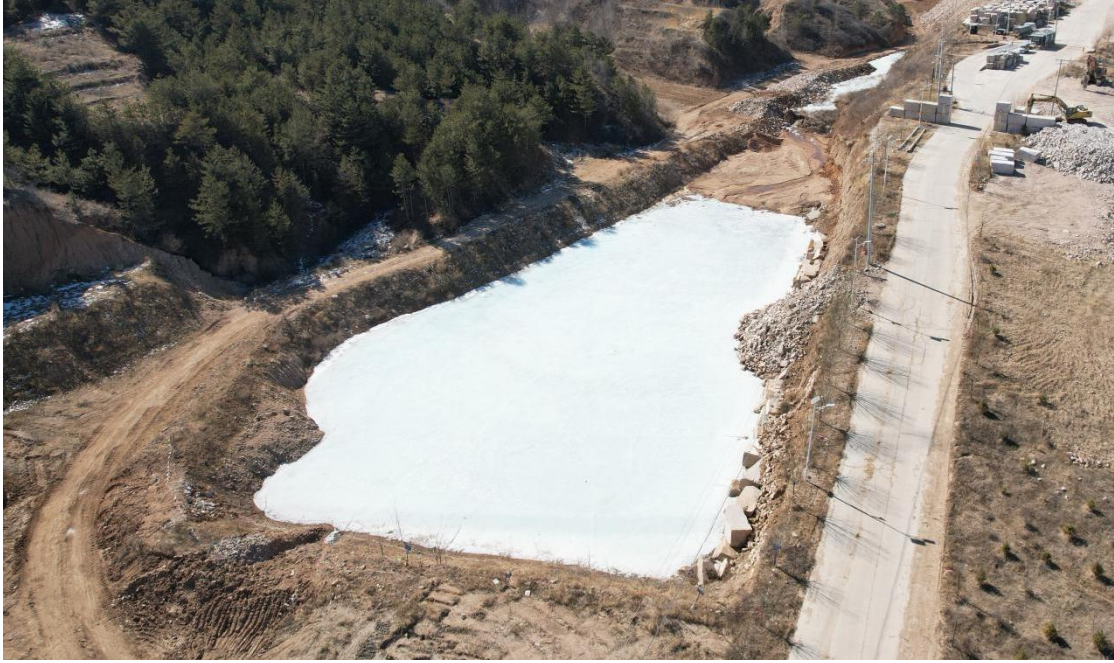
沉淀池 2 场地位于矿区东侧，占地面积  $9049\text{m}^2$ 。场地呈弹头形展布，东西长约  $230\text{m}$ ，南北宽约  $38\text{-}71\text{m}$ 。沉淀池 2 为土质筑坝，主要功能是水质净化，净化后的废水用于矿山后期生产；场地存在环沉淀池 2 的 U 形土质边坡，沿道路一侧为土质切坡，切坡长度为  $283\text{m}$ ，高度  $2\text{-}11\text{m}$ ，坡度  $66\text{-}80^\circ$ 。沉淀池 2 的挖掘破坏了原始地形地貌景观及植被，对地形地貌景观的影响较严重。

照片 1-11 沉淀池 2

占地面积 9049m<sup>2</sup>，损毁土地类型为耕地 1438m<sup>2</sup>、乔木林地 579m<sup>2</sup>、其他草地 616m<sup>2</sup>、采矿用地 6376m<sup>2</sup>、农村道路 40m<sup>2</sup>。损毁类型为压占。损毁程度为中度。

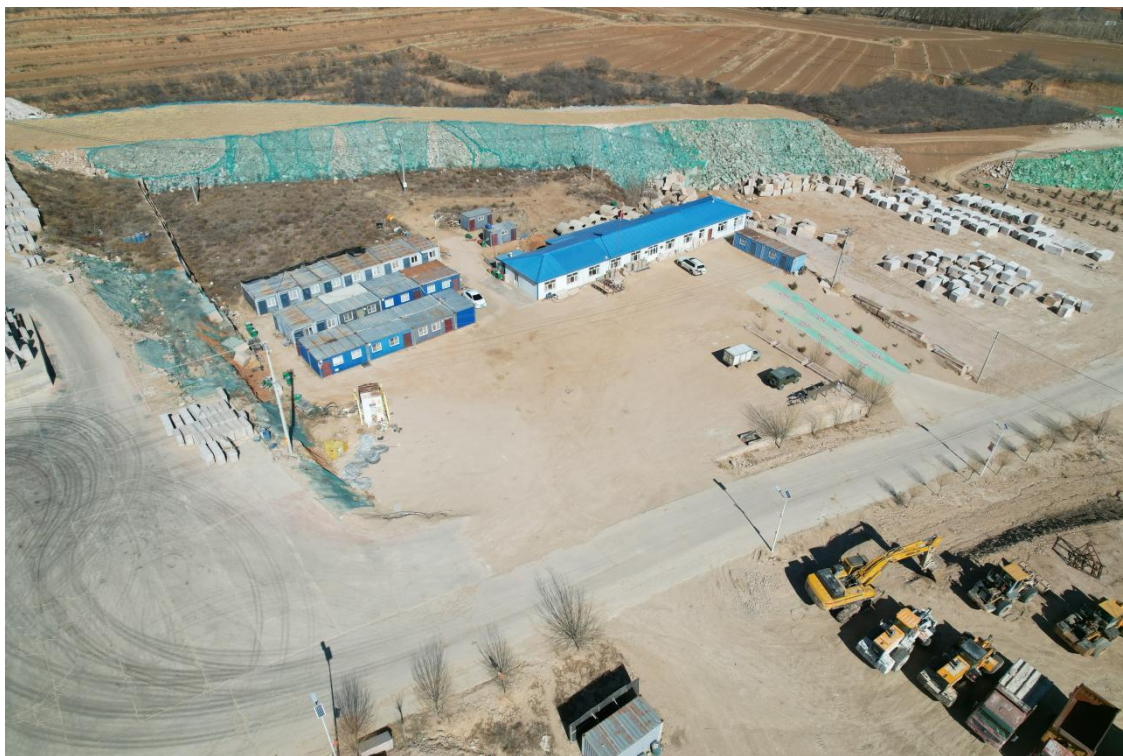
办公生活区位于加工场地东侧，占地面积为  $5809\text{m}^2$ 。场地主要由办公室、培训中心、职工食堂、职工宿舍、出纳办公室组成。办公生活区场地较为平坦，建筑物为钢结构，建筑面积为  $1371\text{m}^2$ ，建筑平均高  $3\text{m}$ 。场地存在两处边坡，最西侧边坡为切坡，长度为  $56\text{m}$ ，高度  $2\text{m}$ ，坡度  $36-45^\circ$ 。最东侧为堆坡，长度为  $60\text{m}$ ，高度  $1.6\text{m}$ ，坡度  $32-40^\circ$ 。场地的建设破坏了原始地形地貌景观及植被，对地形地貌景观的影响较严重。

照片 1-12 办公生活区

占地面积 5809m<sup>2</sup>，损毁土地类型为采矿用地 5809m<sup>2</sup>。损毁类型为压占。损毁程度为中度。

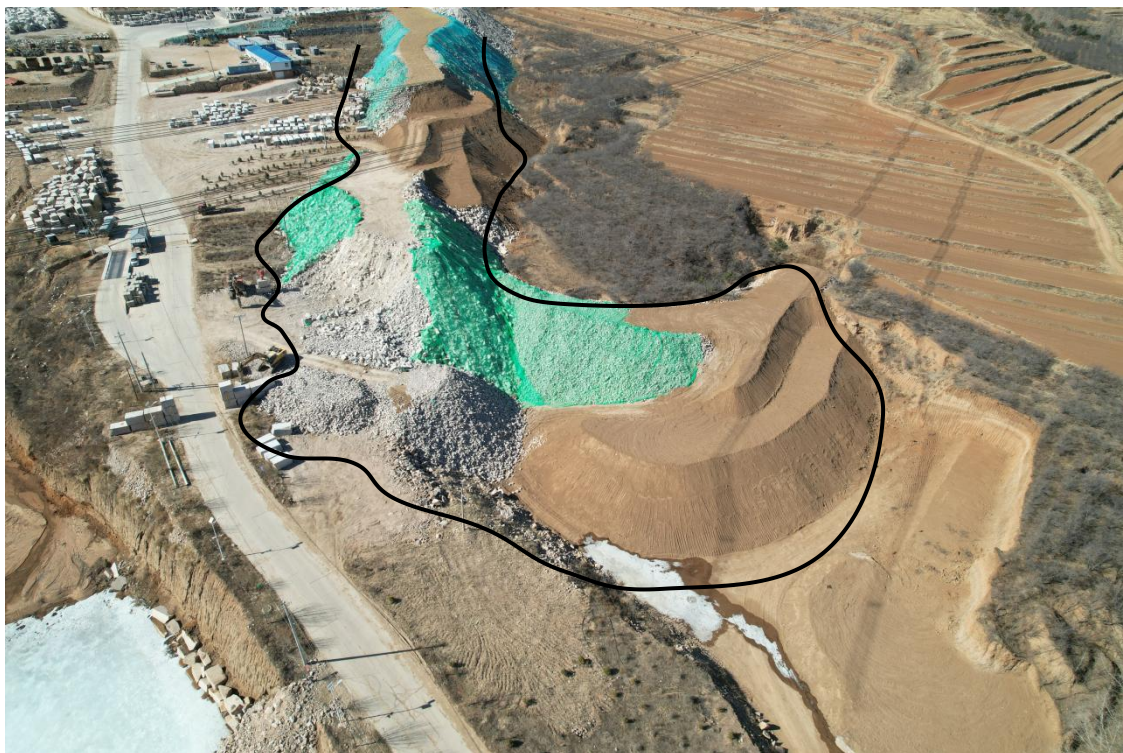
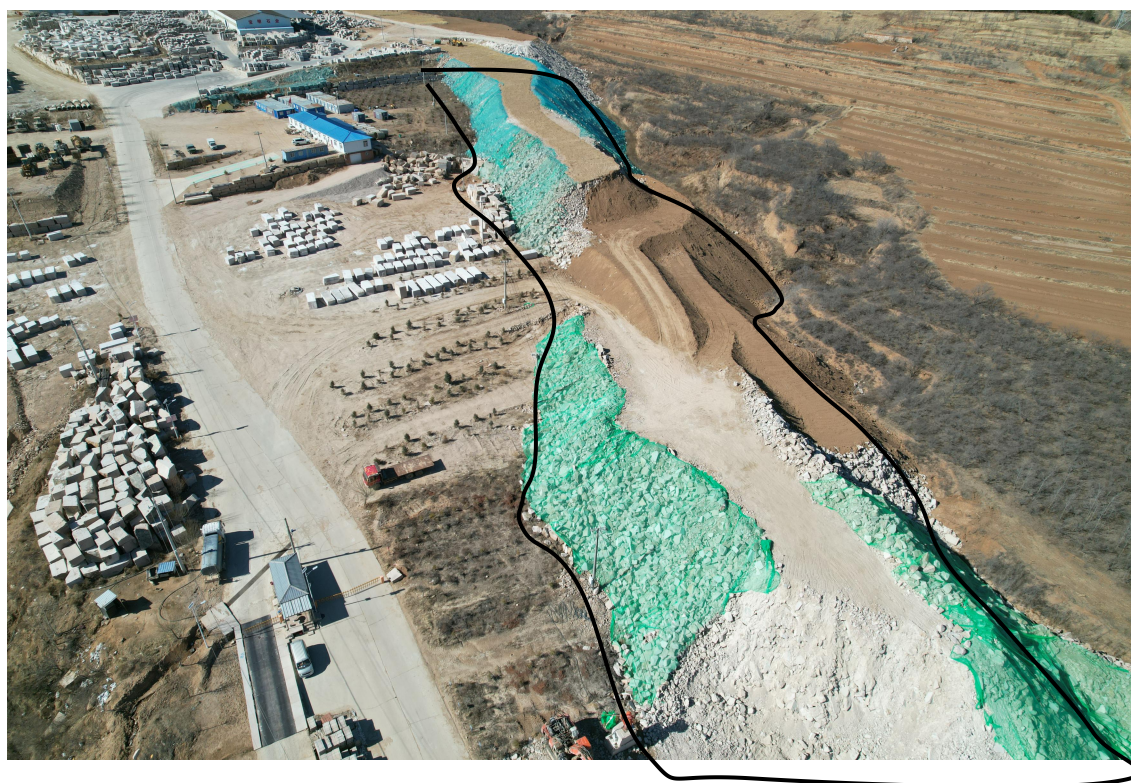
废石场位于办公生活区北东侧，占地约  $28341\text{m}^2$ 。废石场呈 S 形分布，已经达到排放高度的废石场均用蓝色防尘网覆盖并且上部已经覆土，废石场边坡长度为  $995\text{m}$ ，废石场边坡角  $53^\circ\text{-}62^\circ$ ，最大堆放高度  $22\text{m}$ 。现状堆存废石方量为  $414500\text{m}^3$ 。废石场置破坏了原始地形地貌景观及植被，对地形地貌景观的影响较严重。

照片 1-13 废石场整体

照片 1-14 废石场中部

占地面积 28341m<sup>2</sup>，损毁土地类型为耕地 8655m<sup>2</sup>、乔木林地 3785m<sup>2</sup>、灌木林地 278m<sup>2</sup>、采矿用地 15032m<sup>2</sup>、农村道路 591m<sup>2</sup>。损毁类型为压占。损毁程度为中度。

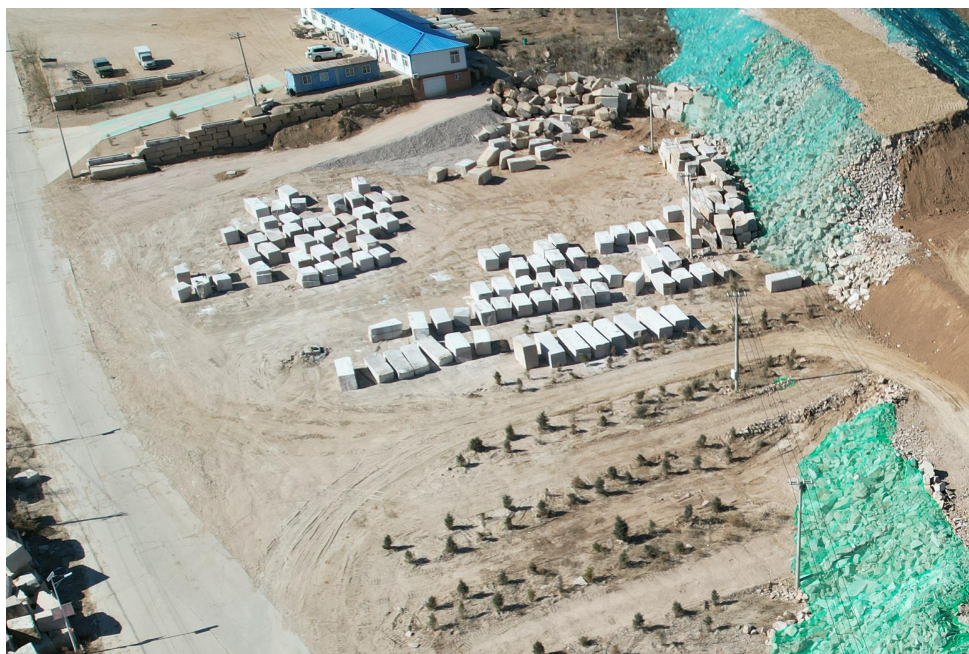
零散料石堆 1 位于办公生活区东侧，占地面积约 4636m<sup>2</sup>。场地较为平坦，料石规则码放，堆存的料石为待加工料石，对土地损毁方式主要为压占。料石的堆放破坏了原始地形地貌景观及植被，对地形地貌景观的影响较严重。

照片 1-15 零散料石堆 1

占地面积 4636m<sup>2</sup>，损毁土地类型为采矿用地 4636m<sup>2</sup>。损毁类型为压占。损毁程度为中度。

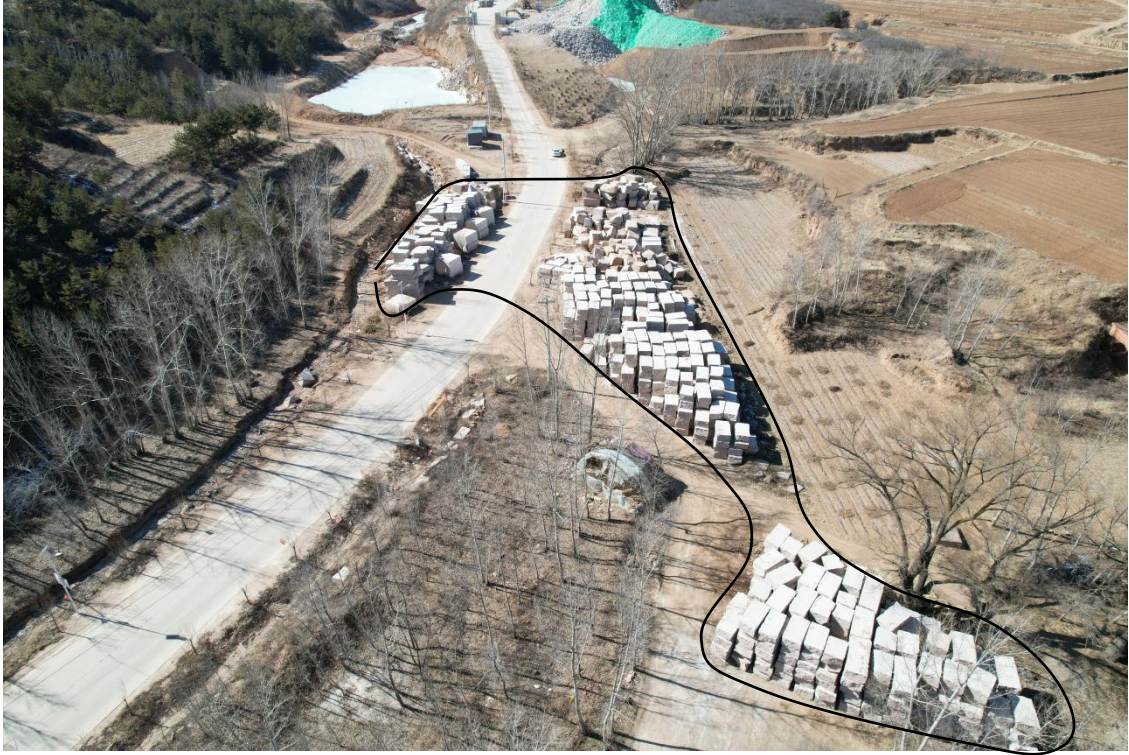
零散料石堆 2 位于矿区活动范围最东侧，占地面积约 4112m<sup>2</sup>。场地较为平坦，料石堆存于进入矿区道路的两侧，堆存的料石为待加工料石，对土地损毁方式主要为压占。料石的堆放破坏了原始地形地貌景观及植被，对地形地貌景观的影响较严重。

照片 1-16 零散料石堆 2

占地面积 4112m<sup>2</sup>，损毁土地类型为乔木林地 1714m<sup>2</sup>、采矿用地 1431m<sup>2</sup>、农村道路 315m<sup>2</sup>、设施农用地 652m<sup>2</sup>。损毁类型为压占。损毁程度为中度。

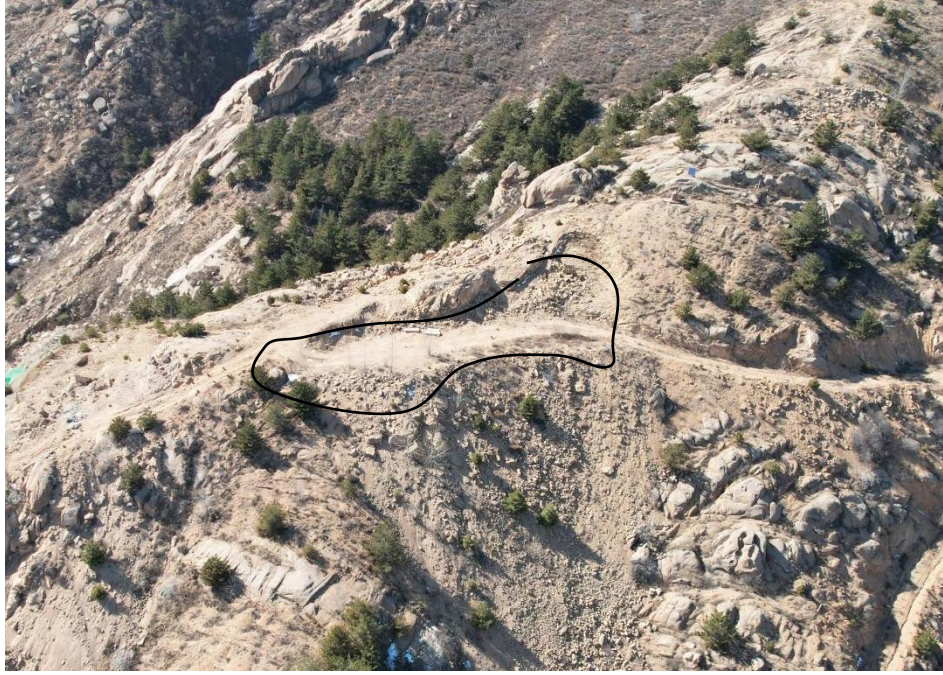
钻机平台位于采坑北侧山坡处，占地面积约  $672\text{m}^2$ 。场地为前期探矿产生，钻机平台切坡长约  $70\text{m}$ ，高度  $3\sim 5\text{m}$ ，坡度  $37\sim 56^\circ$ ，挖出的废石土顺坡堆放于钻机平台下缘，占地面积小，平均堆积高度  $0.8\sim 1.5\text{m}$ ，总挖方量  $1056\text{m}^3$ 。平台的挖损破坏了原始地形地貌景观及植被，对地形地貌景观的影响较严重。

照片 1-17 钻机平台

占地面积 672m<sup>2</sup>，损毁土地类型为采矿用地 672m<sup>2</sup>。损毁类型为挖损。损毁程度为中度。

利用周边废石对场地切坡进行垫坡，设计垫坡后坡角小于 35°，工作量如下： $Q_x = n \times L_1 \times v$ ，式中：n 为垫坡系数，边坡稳定性较好，根据周围矿山治理经验，垫坡系数取 100%， $Q_x$  为垫坡方量（m<sup>3</sup>）； $L_1$  为边坡长度（需要垫坡的边坡长度为 70m）；v 为单位坡长垫坡方量（根据计算，取值 3m<sup>3</sup>/m）。考虑治理后的景观协调性，在垫坡的过程中，对场地的边界进行规整取直，可得出垫坡工程量为 210m<sup>3</sup>；

需复垦面积为 672m<sup>2</sup>，利用挖掘机、推土机对场地进行覆土，覆土厚度为 0.5m，覆土量为 336m<sup>3</sup>。通过表土覆盖，保证植被生长需要，有利于恢复地表植被。

设计对场地损毁土地栽植松树（备选榆树），恢复面积 672m<sup>2</sup>。坑栽，株距 2m，则栽植松树量为 168 株。

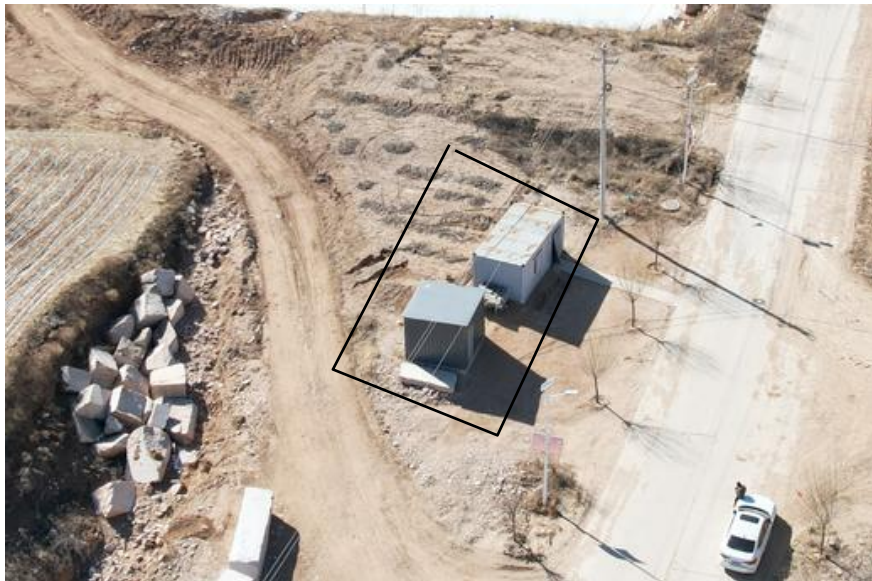
值班室位于矿山活动范围内最东侧，占地约 276m<sup>2</sup>。场地内含休息室、值班室等，建筑物为钢结构房屋，建筑面积 107m<sup>2</sup>，高度 3m，场地较为平坦，为压占损毁。场地的建设破坏了原始地形地貌景观及植被，对地形地貌景观的影响较轻。

照片 1-18 值班室

占地面积 276m<sup>2</sup>，损毁土地类型为采矿用地 276m<sup>2</sup>。损毁类型为压占。损毁程度为轻度。

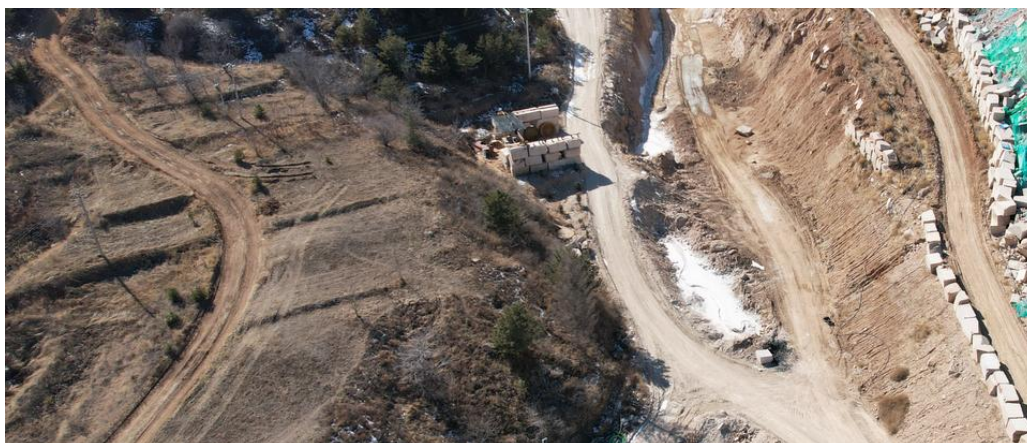
矿区道路连接矿区内各工程单元，道路长约 2799m，宽约 5m，占地面积为 13774m<sup>2</sup>。矿区道路局部有切坡，切坡长约 782m，切坡高约 1-5m。场地的建设破坏了原始地形地貌景观及植被，对地形地貌景观的影响较严重。

照片 1-19 矿区道路

占地面积 13774m<sup>2</sup>，损毁土地类型为乔木林地 1270m<sup>2</sup>、灌木林地 614m<sup>2</sup>、采矿用地 11591m<sup>2</sup>、农村道路 299m<sup>2</sup>。损毁类型为挖损。损毁程度为中度。
