宁城县杨树沟矿区Ⅱ区铁矿
2025年度矿山地质环境治理计划书

宁城县金谷矿业有限公司
二〇二五年三月

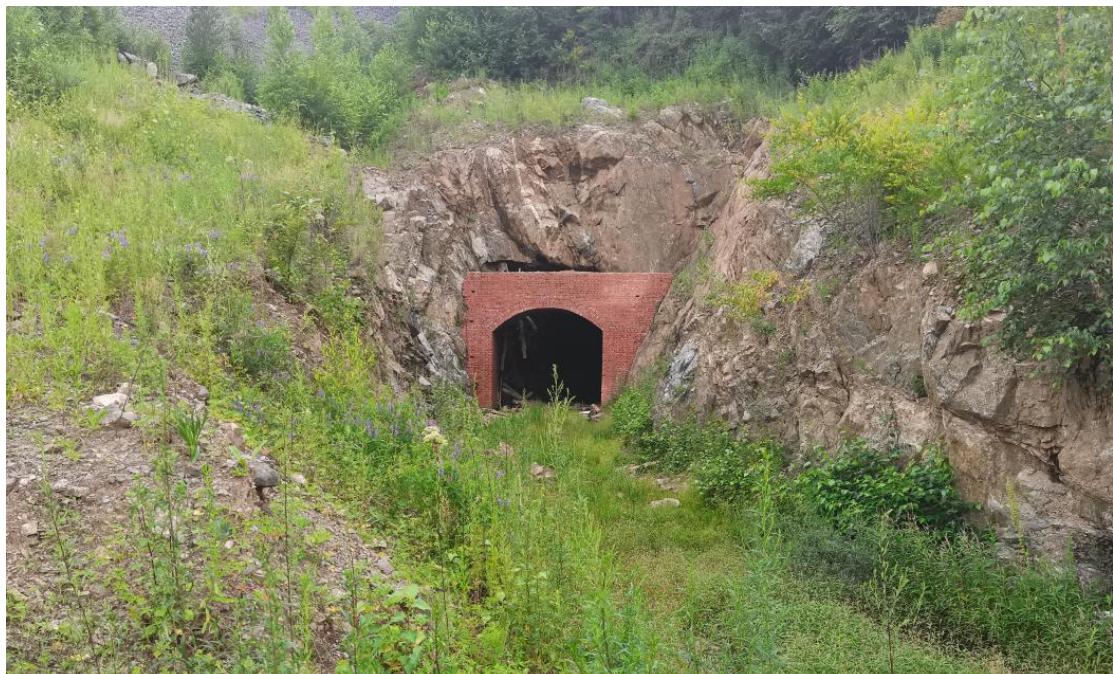
照片 3-1 PD1 场地

PD1 场地位于矿区南部，占地面积为 1630m²。断面规格为 2m×2m，平硐深 30m，硐口有长为 30m 的切坡，切坡高度 3-5m，坡角介于 80°～90°，现状切坡稳定，未发生崩塌等地质灾害。。(见照片 3-1、)

PD1 所在地人迹活动较少，不可视，破坏面积较小，破坏深度较小，边坡不规整，破坏了原生的地形地貌景观和植被，对地形地貌景观产生较严重影响，见照片 4-1。

PD1 面积 1630 m^2 ，破坏土地类型全部为有林地。

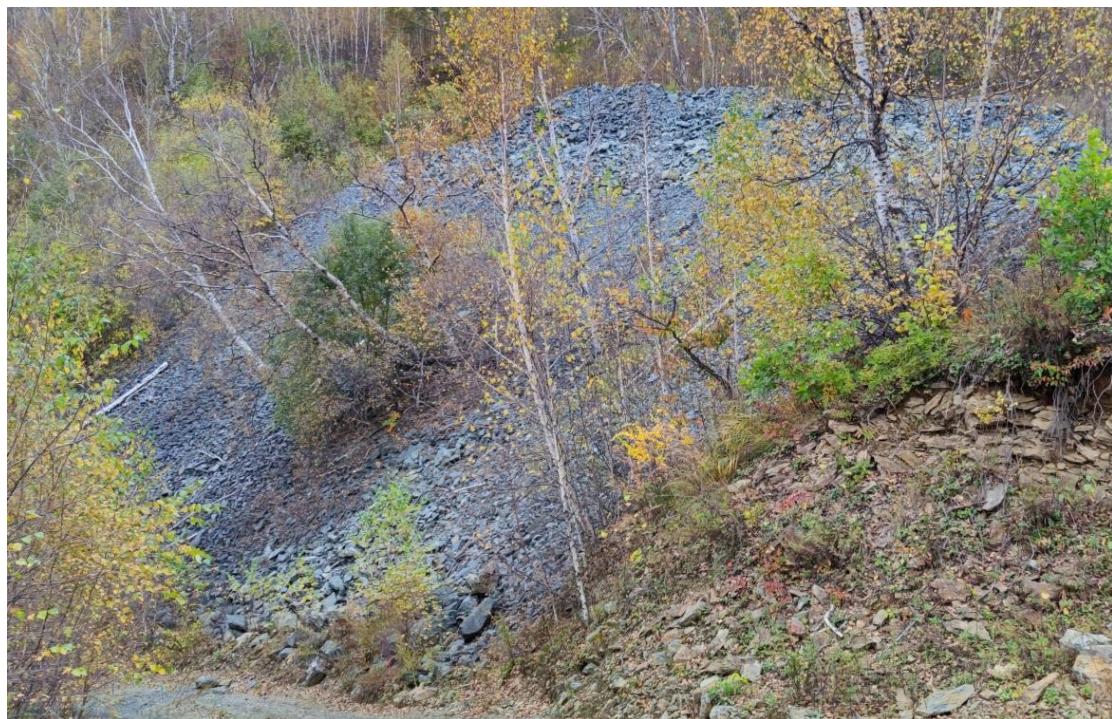
照片 3-2 废石场 1

废石场 1 位于 PD1 场地南侧，废石顺山体堆放置，堆放高度 4-21m，堆放坡度 $30\text{-}35^\circ$ ，堆体长 60m，宽 45m，占地面积为 2930m^2 ，堆存废石量为 14650m^2 ，现状未发生崩塌、滑坡等地质灾害。见照片 4-2。

废石场 1 所在地人迹活动较少，不可视，破坏面积较小，破坏深度较小，边坡不规整，破坏了原生的地形地貌景观和植被，对地形地貌景观产生较严重影响，见照片

3-2。

废石场 1 面积 2930 m², 破坏土地类型全部为有林地。

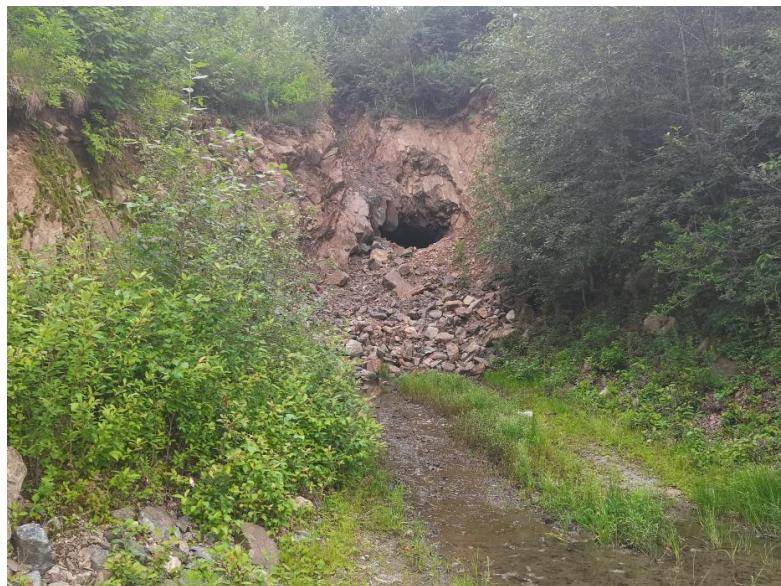
照片 3-3 PD2 场地

PD2 场地位于矿区南东部，占地面积为 282m^2 。断面规格为 $2\text{m}\times 2\text{m}$ ，平硐深 40m ，硐口有长 20m 的切坡，切坡高度 $3\text{-}6\text{m}$ ，坡角介于 $80^\circ\sim 90^\circ$ ，现状切破稳定，未发生崩塌、滑坡等地质灾害。见照片 3-3。

PD2 所在地人迹活动较少，不可视，破坏面积较小，破坏深度较小，边坡不规整，破坏了原生的地形地貌景观和植被，对地形地貌景观产生较严重影响，见照片 4-3。

PD2 面积 282 m^2 ，破坏土地类型全部为有林地。

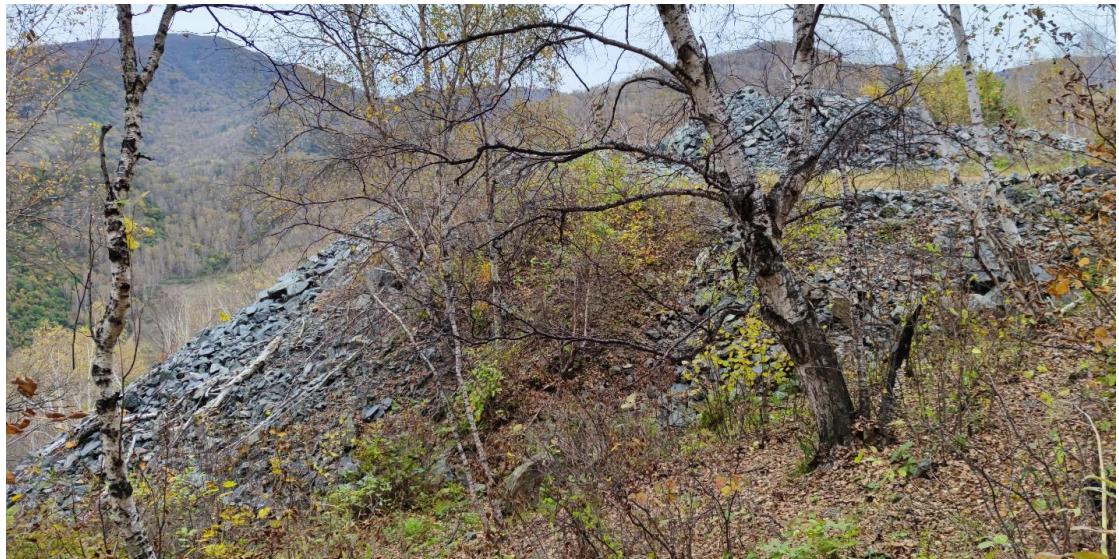
照片 3-4 废石场 2

废石场 2 位于 PD2 场地东侧，废石顺山体堆放置，堆放高度 $3\text{-}24\text{m}$ ，堆放坡度 $30\text{-}35^\circ$ ，堆体长 50m ，宽 40m ，占地面积为 2676m^2 ，现状堆存废石量为 13380m^3 ，现状未发生崩塌、滑坡等地质灾害。见照片 3-4。

废石场 2 所在地人迹活动较少，不可视，破坏面积较小，破坏深度较小，边坡不规整，破坏了原生的地形地貌景观和植被，对地形地貌景观产生较严重影响，见照片 3-4。

废石场 2 面积 2676 m²，破坏土地类型全部为有林地。

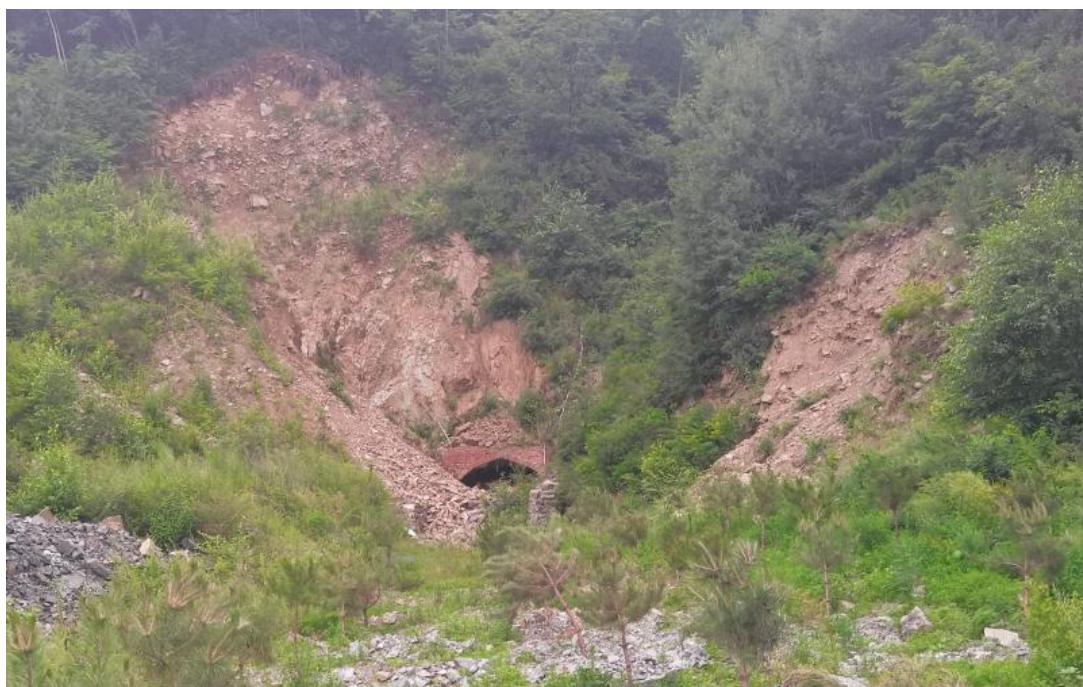
照片 3-5 PD3 场地

PD3 场地位于矿区南部，占地面积为 466m^2 。断面规格为 $2\text{m}\times 2\text{m}$ ，平硐深 30m ，硐口有长 30m 的切坡，切坡高度 $5\sim 11\text{m}$ ，坡角介于 $60^\circ\sim 80^\circ$ ，现状切破稳定，未发生崩塌、滑坡等地质灾害。见照片 3-5。

PD3 所在地人迹活动较少，不可视，破坏面积较小，破坏深度较小，边坡不规整，破坏了原生的地形地貌景观和植被，对地形地貌景观产生较严重影响，见照片 4-4。

PD3 坑面积 466 m^2 ，破坏土地类型全部为有林地。

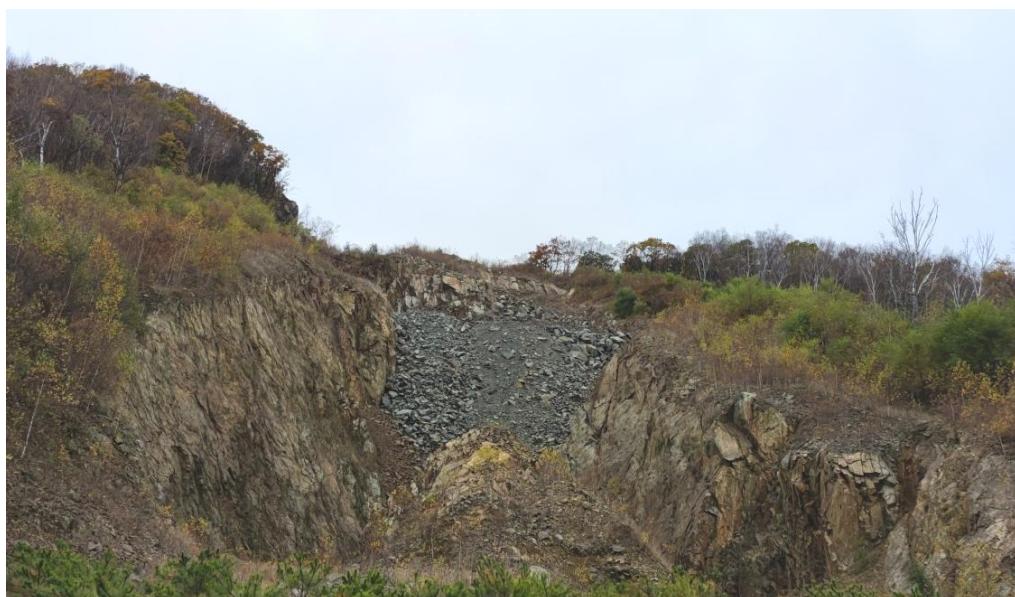
照片 3-6 废弃露天采场西部

废弃露天采场直接挖损破坏地表形态与植被，边坡高度较大且坡面不规整，破坏了地形地貌景观（见照片 3-6、3-7）。

废弃露天采场位于矿区南部，占地面积为 14746m^2 ，采场呈长方形展布，采场长轴约 260m ，宽轴约 50m ，边坡高度 $3\sim 44\text{m}$ ，采场内最高标高为 1463m ，采场底部标高为 1399m ，台阶边坡角约为 $60\text{-}80^\circ$ ，局部接近直立，废弃露天采场挖方量 124300m^3 ，

废弃露天采场危岩体已经清理，预测不会遭受崩塌地质灾害。见照片 3-6、3-7。

废弃露天采场所在地人迹活动较少，不可视，破坏面积较小，破坏深度较大，边坡不规整，破坏了原生的地形地貌景观和植被，对地形地貌景观产生较严重影响，见照片 4-6。

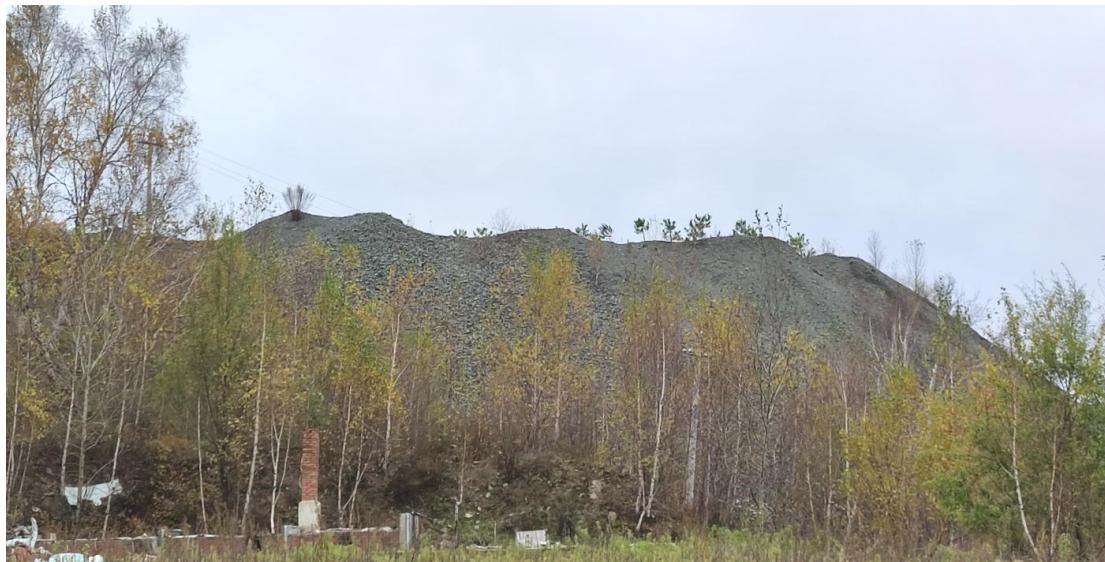
照片 3-8 废石场 3

废石场 3 位于废弃露天采场东侧，废石顺山体堆放置，堆放高度 12-40m，堆放坡度 30-35°，堆体长 200m，宽 110m，占地面积为 23510m²，现状堆存废石量为 94040m³，废弃露天采场危岩体已经清理，预测不会遭受崩塌地质灾害。见照片 3-8。

废石场 3 所在地人迹活动较少，不可视，破坏面积较小，破坏深度较大，边坡不规整，破坏了原生的地形地貌景观和植被，对地形地貌景观产生严重影响，见照片 4-8。

废石场3面积23510m²，破坏土地类型全部为有林地。

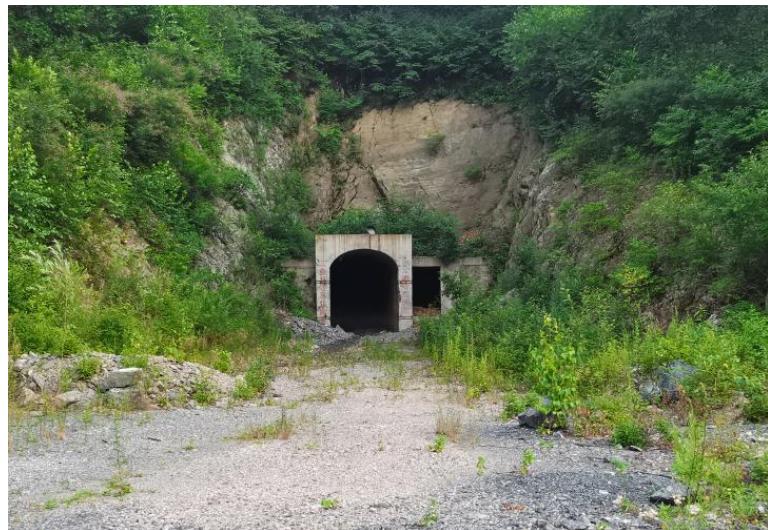
照片 3-9 PD4 场地

PD4 场地位于矿区西部，占地面积为 606m^2 。断面规格为 $2\text{m}\times 2\text{m}$ ，平硐深 50m ，硐口有长 20m 的切坡，切坡高度 $2\sim 7\text{m}$ ，坡角介于 $60^\circ\sim 80^\circ$ ，现状切破稳定。见照片 3-9。

PD4 所在地人迹活动较少，不可视，破坏面积较小，破坏深度较小，边坡不规整，破坏了原生的地形地貌景观和植被，对地形地貌景观产生较严重影响，见照片 3-9。

PD4 面积 606 m^2 ，破坏土地类型全部为有林地。现已按计划完成治理。

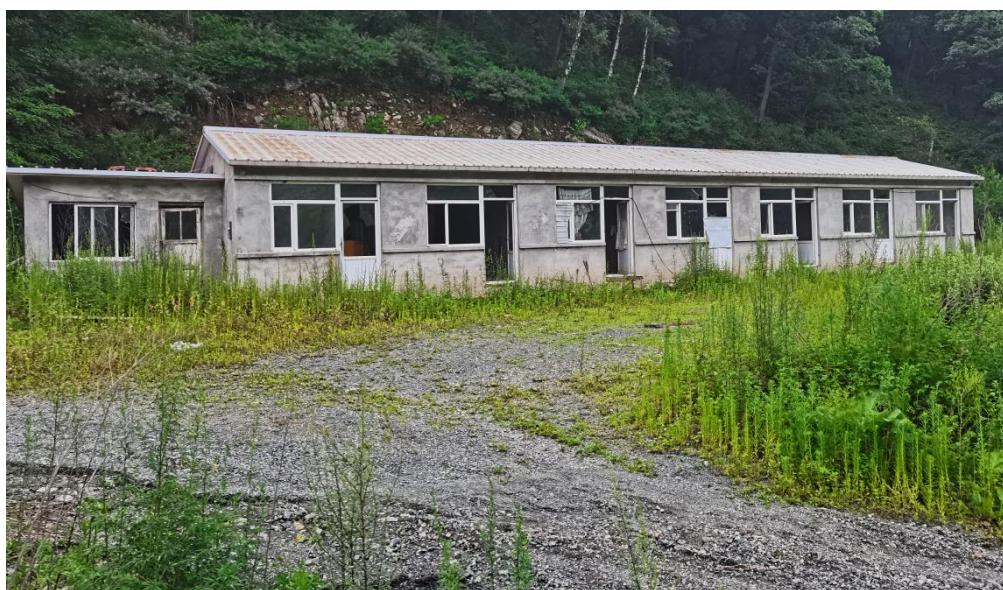
照片 3-10 办公生活区

办公生活区位于废石场 4 北侧，占地面积为 664m^2 ，其中建筑面积 180m^2 ，砖结构建筑高度 3m。办公生活区北侧有长为 30m 的切坡，切坡高度 $2\sim 5\text{m}$ ，坡角介于 $70^\circ\sim 80^\circ$ ，局部接近直立，现状切破稳定。见照片 3-10。

办公生活区所在地人迹活动较少，不可视，场地面积规整，破坏面积较小，破坏高度较小，边坡不规整，破坏了原生的地形地貌景观和植被，对地形地貌景观产生较轻影响，见照片 3-10。

办公生活区面积 664m^2 ，破坏土地类型全部为有林地。

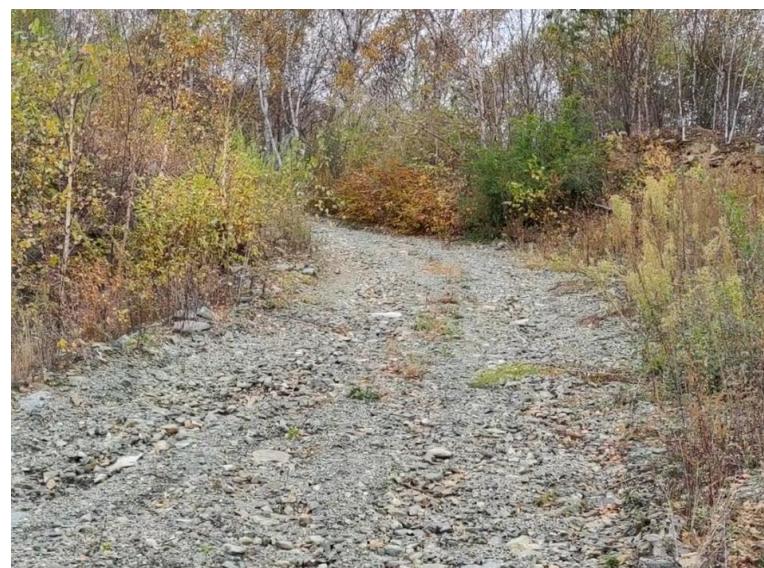
照片 3-11 矿区道路

矿区道路长约 2280m，平均宽约 3.5m，占地总面积为 7980m^2 ，矿区道路均建在

地势平坦区，无堆坡切坡，矿区道路连接各功能单元，道路坡降较缓，见照片 4-11。

矿区道路所在地人迹活动较少，不可视，场地规整，破坏面积较小，破坏高度较小，破坏了原生的地形地貌景观和植被，对地形地貌景观产生较轻影响，见照片 3-11。
