2025 年度宁城县宝明石业有限责任公司
碎石矿
矿山地质环境保护与土地复垦计划

宁城县宝明石业有限责任公司

二〇二五年三月

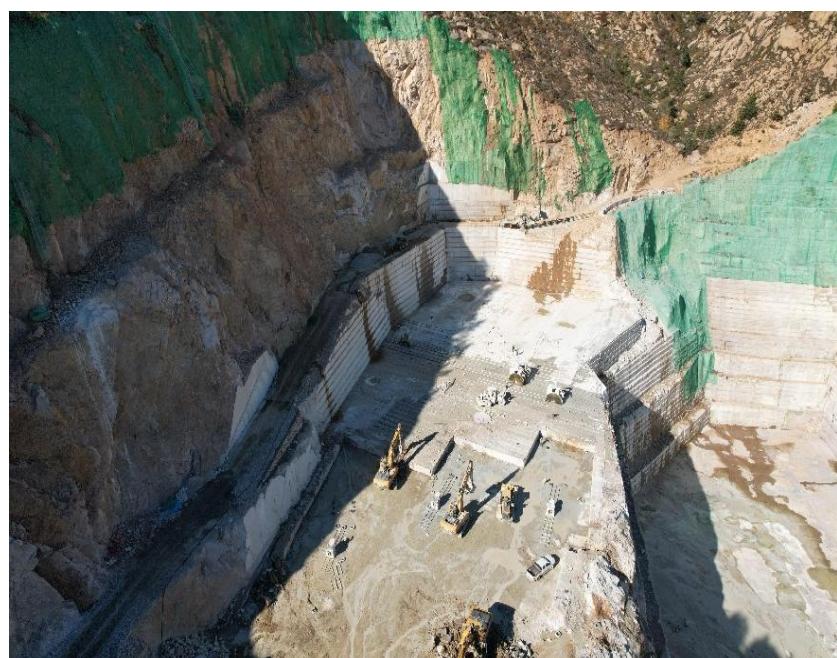
照片 3-1 露天采坑

露天采坑大部位于矿区内，占地面积为39894m²。场地分为采场和马道两块场地。采场呈不规则椭圆形状展布，长约250m，宽约167m；马道呈不规则梯形展布，长约238m，宽约46m。前期开采为深凹式露天开采，开采标高为858.72m-750.49m，台阶面坡角接近垂直，台阶高度3-15m。现状采场已经形成两个开采平台（752m水平、787m水平）和三个间距为1m的安全平台（757m水平、770m水平、783m水平）。露天采场大面积开挖，造成山体破碎，使自然景观遭到破坏，对地形地貌景观的影响严重。

对露天采坑（A区）的边坡进行修坡整形、覆土及整平、恢复植被。

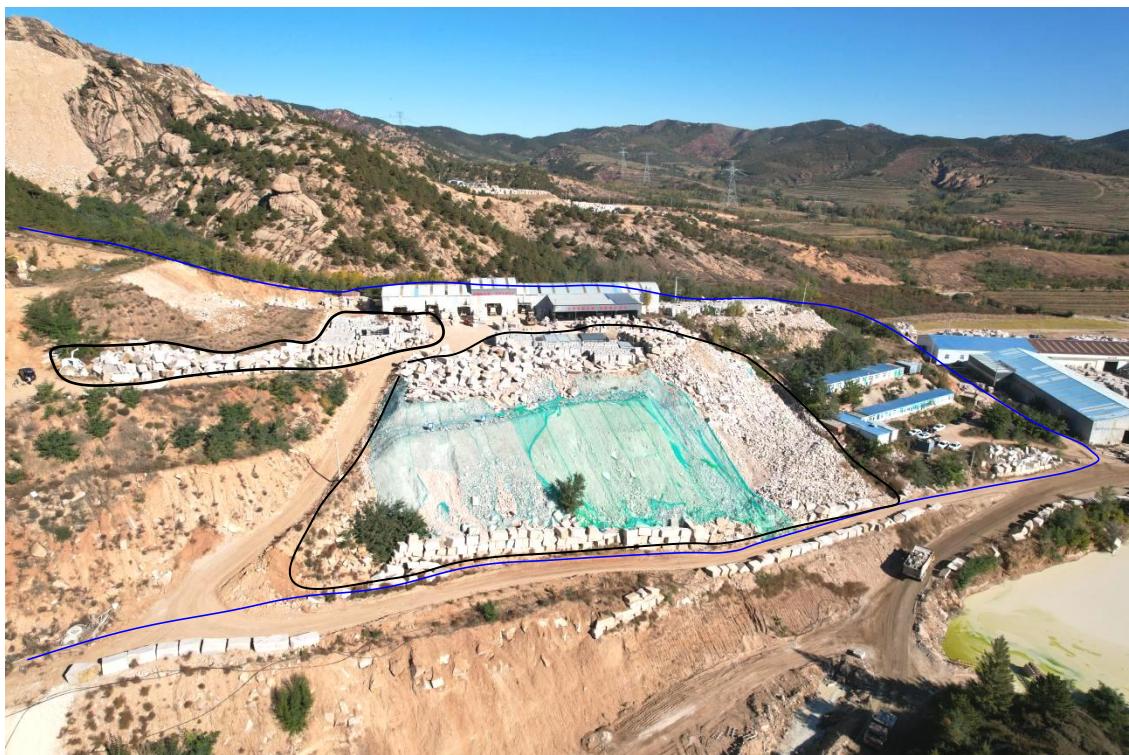
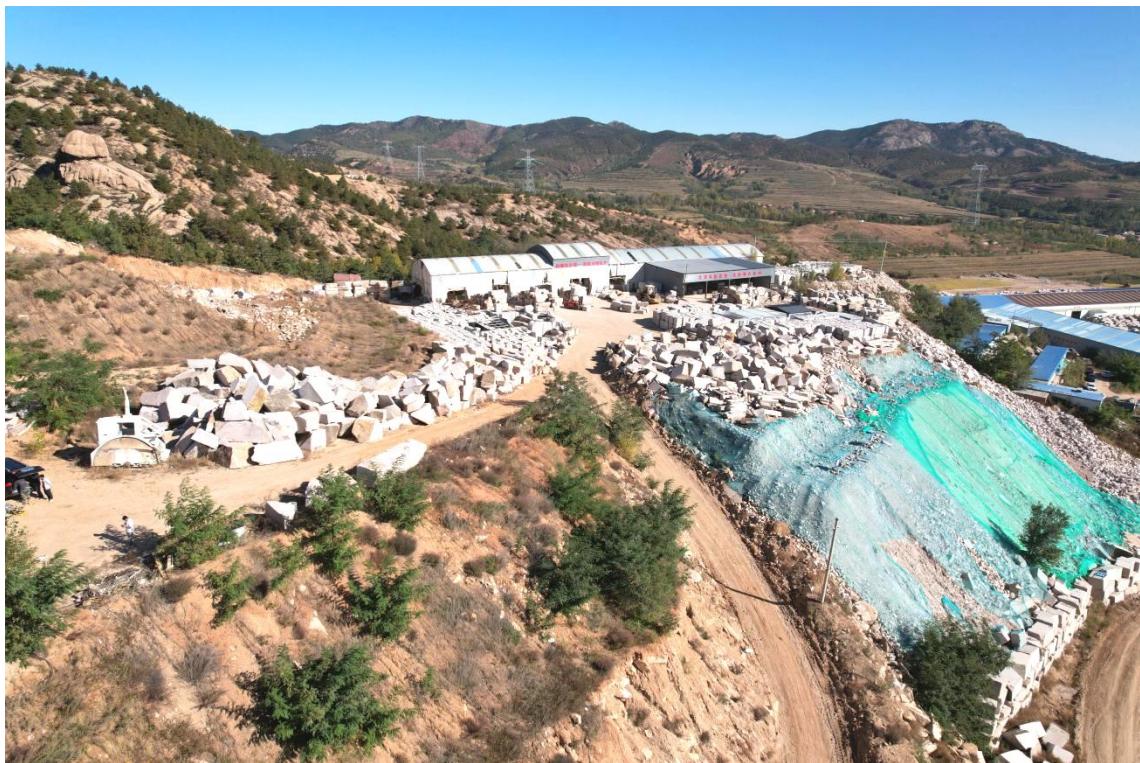
工业场地位于矿区北东侧,占地面积为 27125m²。场地内包括石料切割操作厂房、临时休息室、办公室、更衣室等,建筑面积为 2163m²,建筑及设备平均高度 5m;场地西侧形成切坡,切坡长度 344m,高度 2-13m,坡角 55°-65°;场地内堆存有石材石料堆 3 处,分别位于石料切割操作厂房西南侧(堆积高度 1-6m,堆体边坡角 35°,堆积方量约 4439m³)、石料切割操作厂房南侧(料堆高 1-24m,堆体边坡角 40°,堆积方量约 70000m³)及其临时休息室南侧(料堆高 1-3m,堆体边坡角 45°,堆积方量约 673m³)。场地的建设破坏了原始地形地貌景观及植被,对地形地貌景观的影响较严重。

照片 3-3 工业场地

照片 3-4 工业场地

对场地临建、设备等进行拆除，料堆、废石堆进行清运，然后对场地切坡进行垫坡整形、覆土及整平、恢复植被、管护。

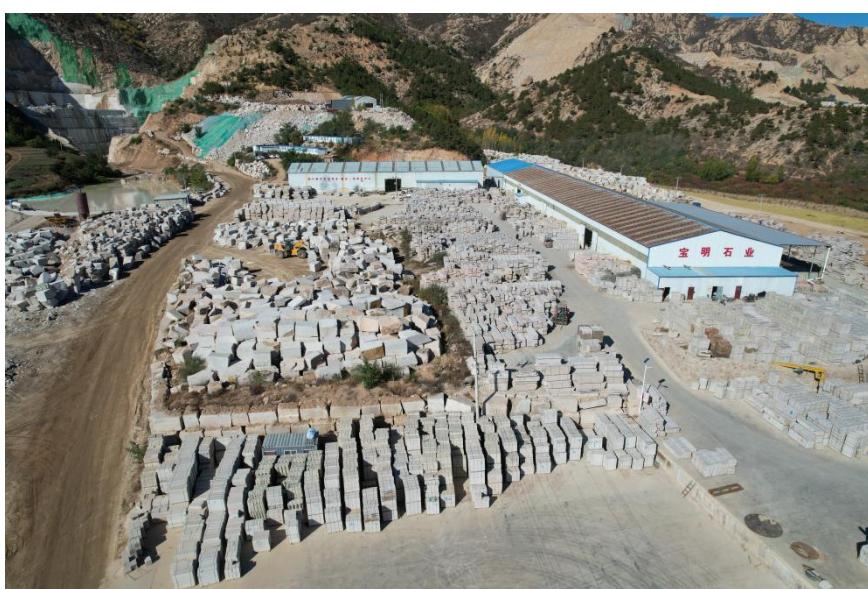
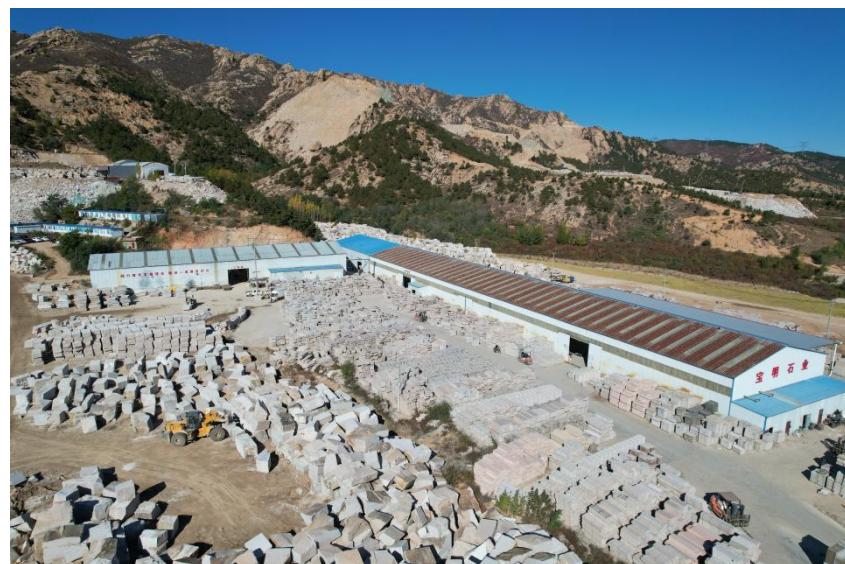
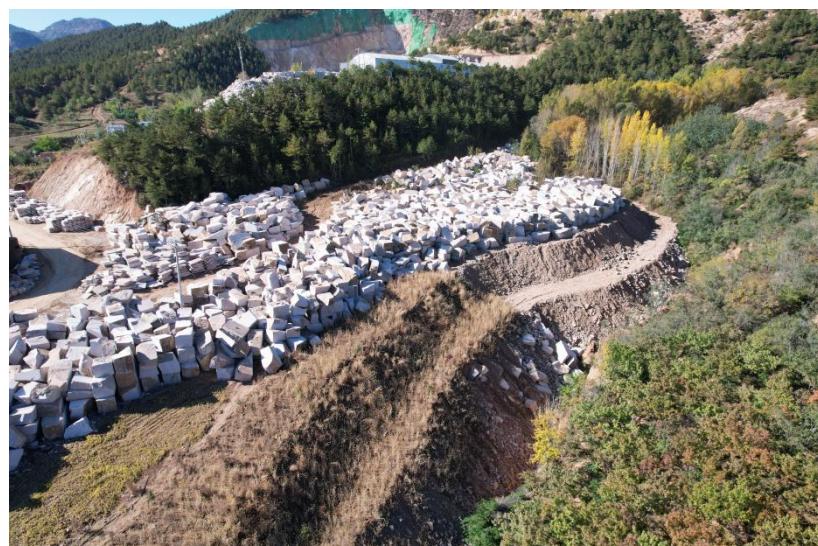
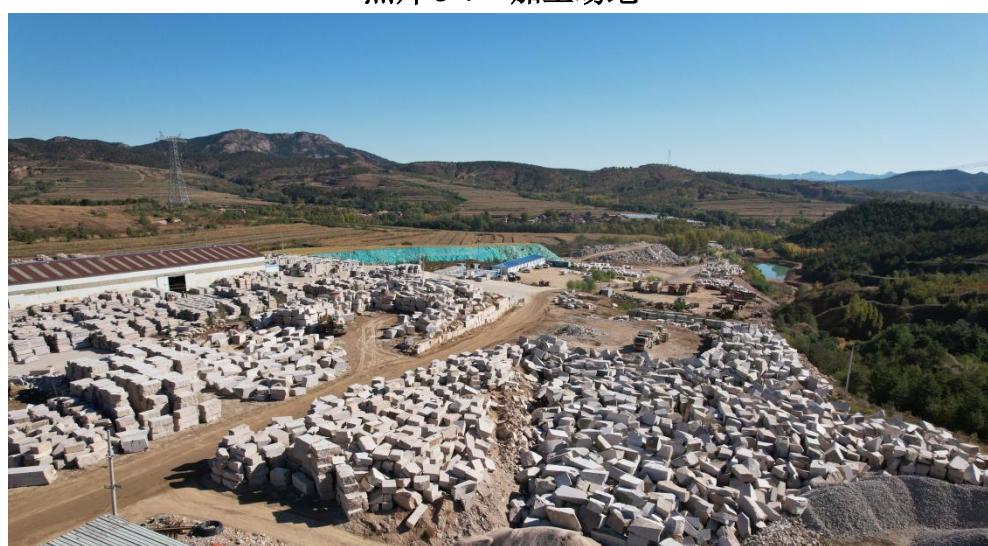
加工场地位于矿区北东侧,占据矿区活动范围大部,面积为 87624m²。场地较为平整,主要为钢结构加工厂房、车辆维修场地、待售料石堆和待加工料石组成。加工厂房的建筑面积为 6009m²,场地内建筑高度为 6m;车辆维修场地以汽车及其机器零配件压占土地为主,在维修场地南侧及其东侧存在环形土质堆坡,堆坡长度为 133m,高度 7-19m,坡度 46°;待售料石和待加工料石规整码放于场内,高 1-5m,准备后续的加工和出售;在场地的西侧存在土质切坡,切坡长度为 76m,高度 5-17m,坡度 46-80°;在场地的北侧存在岩质堆坡,堆坡前期进行了治理,形成两级规整台阶,但是台阶覆土量较少,植被较稀疏。场地的建设破坏了原始地形地貌景观及植被,对地形地貌景观的影响较严重。

照片 3-5 加工场地

照片 3-6 加工场地

照片 3-7 加工场地

照片 3-8 加工场地

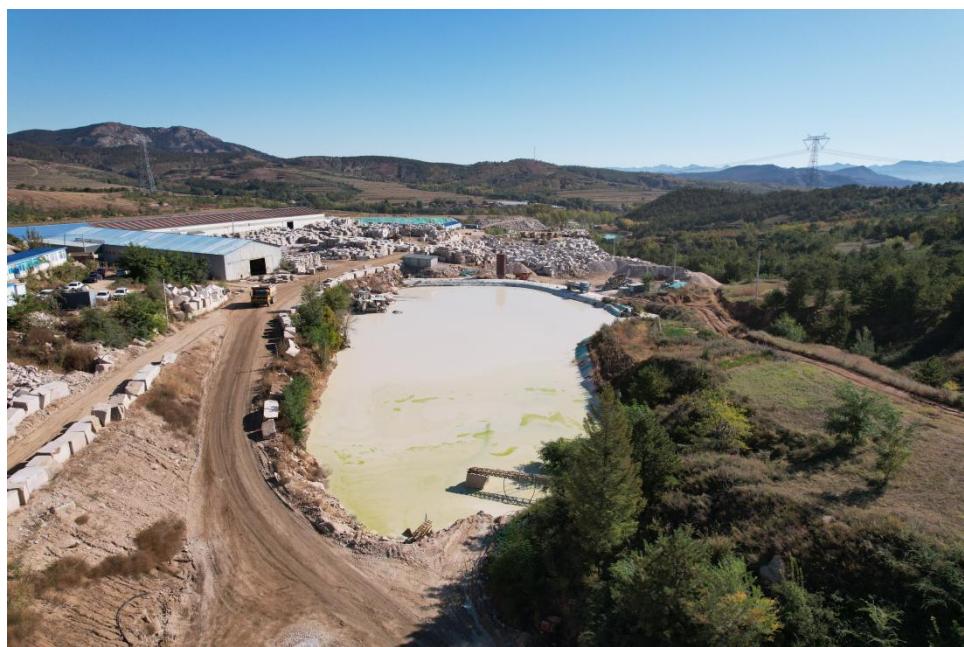
照片 3-9 沉淀池 1

沉淀池 1 场地位于矿区东侧, 与加工场地南北相对, 占地面积 8963m^2 。场地呈椭圆形展布, 东西长约 171m , 南北宽约 $70\text{-}98\text{m}$ 。沉淀池为初步污水沉积池, 场地周边为混凝土砌筑坝; 场地内存在一处钢结构厂房, 厂房占地面积为 56m^2 , 高度为 3m , 沉淀池 1 的挖掘破坏了原始地形地貌景观及植被, 对地形地貌景观的影响较严重。

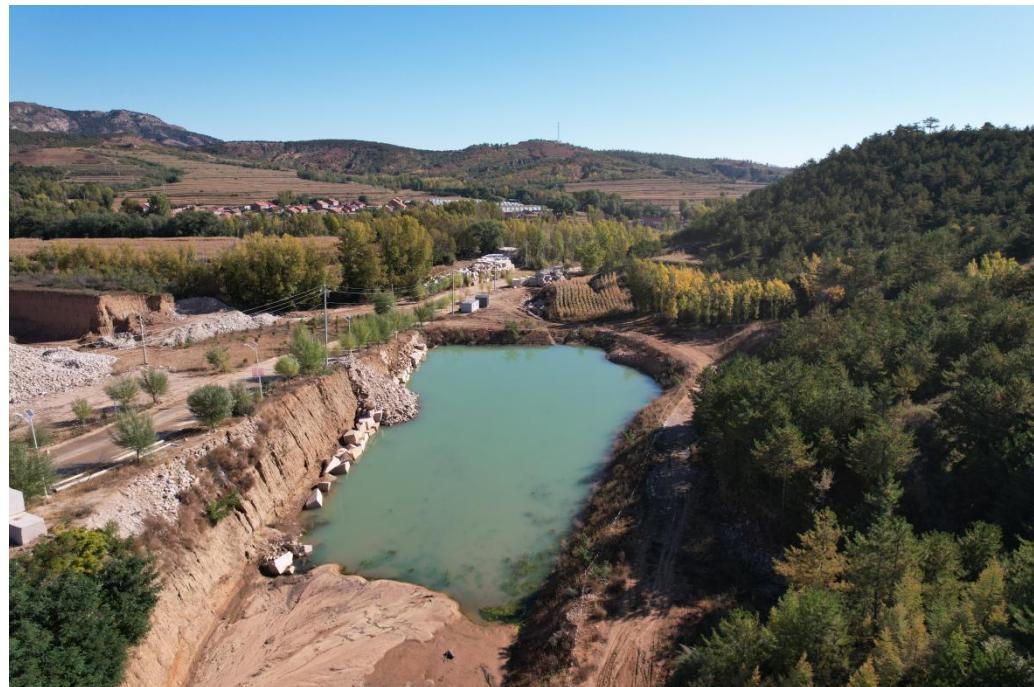
沉淀池 2 场地位于矿区东侧, 占地面积 9049m²。场地呈弹头形展布, 东西长约 230m, 南北宽约 38-71m。沉淀池 2 为土质筑坝, 主要功能是水质净化, 净化后的废水用于矿山后期生产; 场地临近矿区道路一侧存在土质切坡, 切坡长度为 283m, 高度 2-11m, 坡度 66-80°。沉淀池的挖掘破坏了原始地形地貌景观及植被, 对地形地貌景观的影响较严重。

照片 3-10 废水沉淀过滤场地

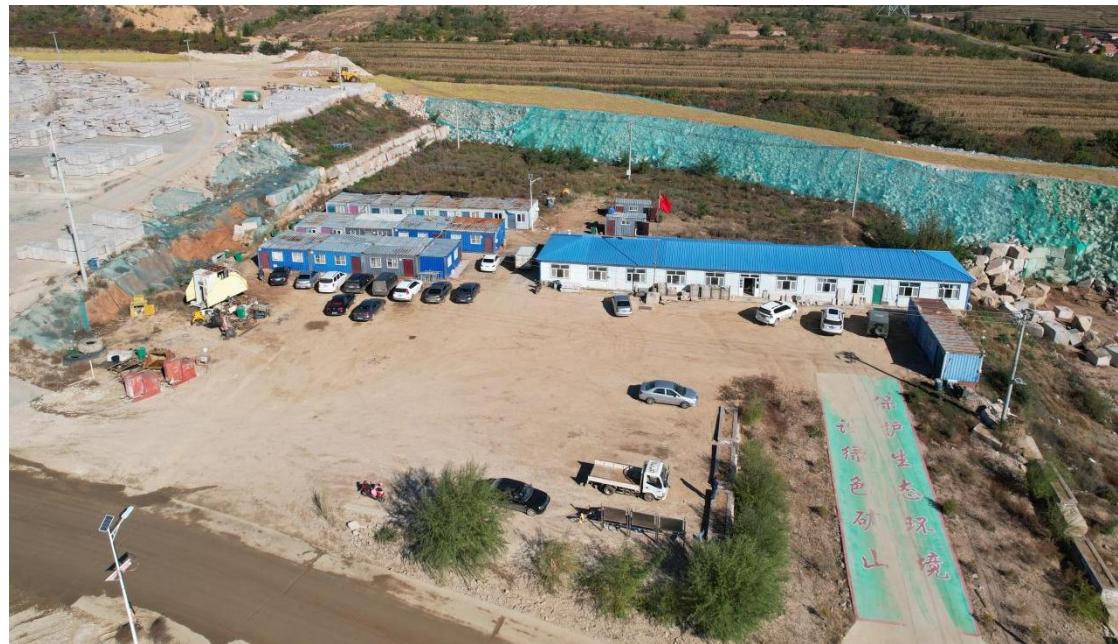
照片 3-11 办公生活区

办公生活区位于加工场地东侧,占地面积为5809m²。场地主要由办公室、培训中心、职工食堂、职工宿舍、出纳办公室组成。办公生活区场地较为平坦,建筑物为钢结构,建筑面积为1371m²,建筑平均高3m。场地的建设破坏了原始地形地貌景观及植被,对地形地貌景观的影响较严重。

在场地建设花坛，对花坛进行绿化。

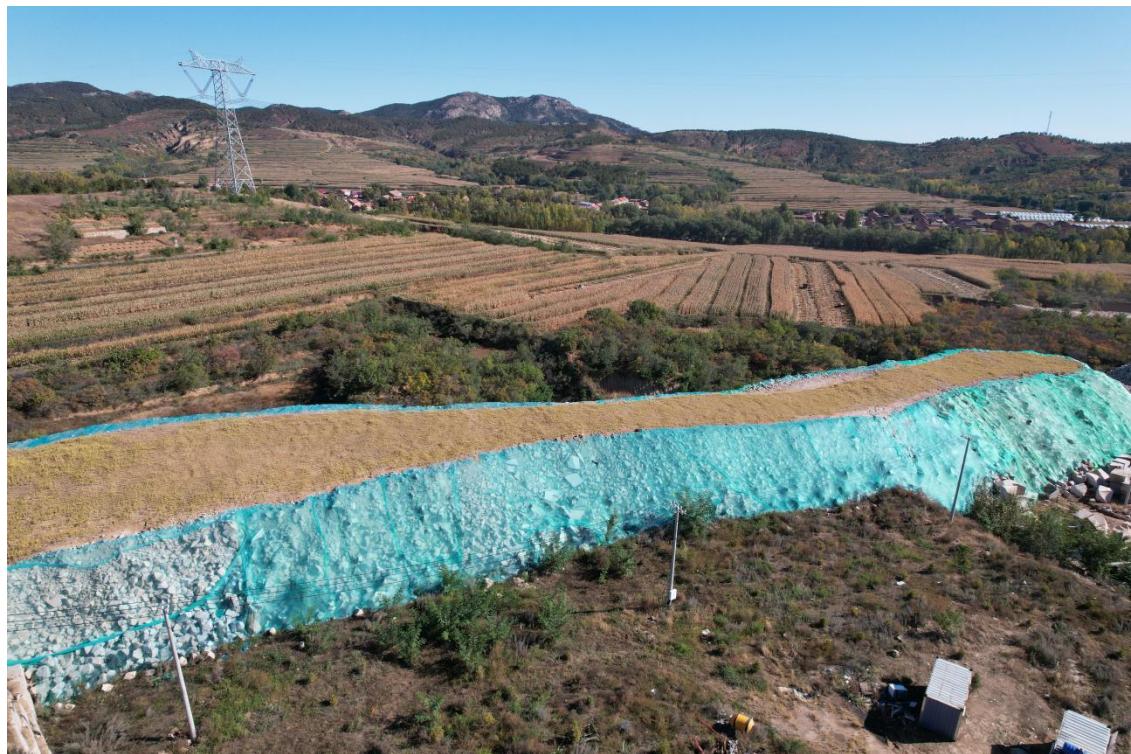
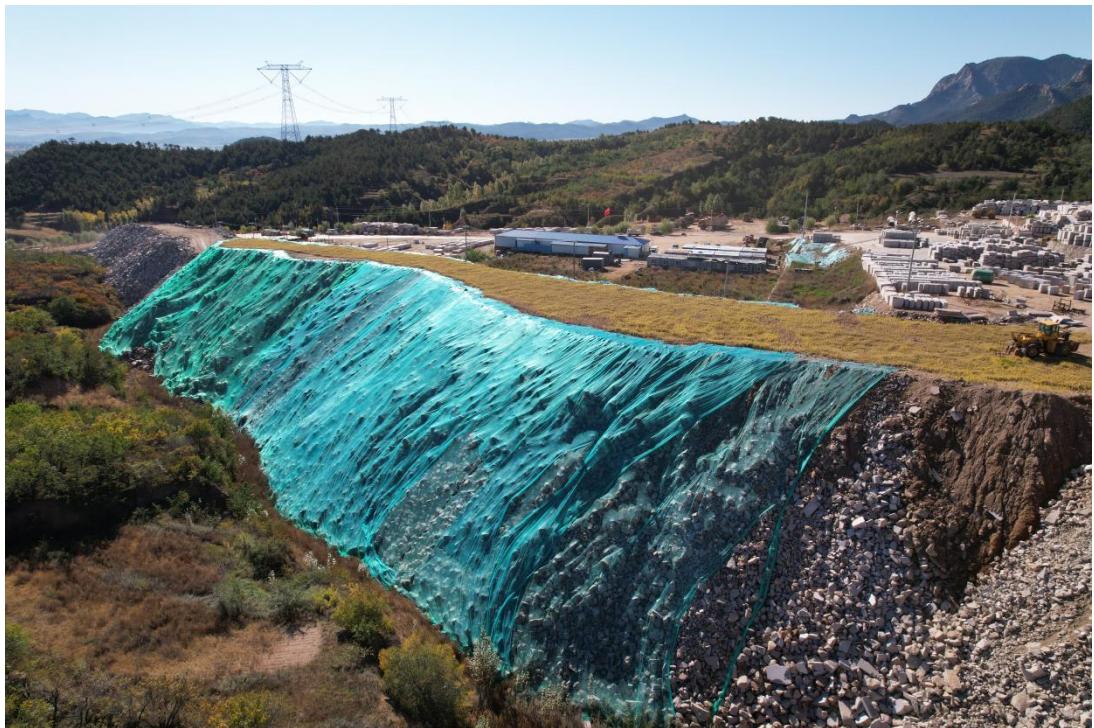
照片 3-12 废石场

废石场位于办公生活区北东侧，占地约 28341m^2 。废石场呈长条型分布，已经达到排放高度的废石场均用蓝色防尘网覆盖，废石场边坡角 $53^\circ\text{-}62^\circ$ ，最大堆放高度 22m。现状堆存废石方量为 414500m^3 。废石场置破坏了原始地形地貌景观及植被，对地形地貌景观的影响较严重。

在废石场（扩建）北侧外围最终排放境界5m外设置挡渣墙，对扩建部分进行表土剥离，剥离的表土堆存至排土场（拟建），对废石场（扩建）进行降坡处理，降坡后对整个场地进行覆土及整平、恢复植被。

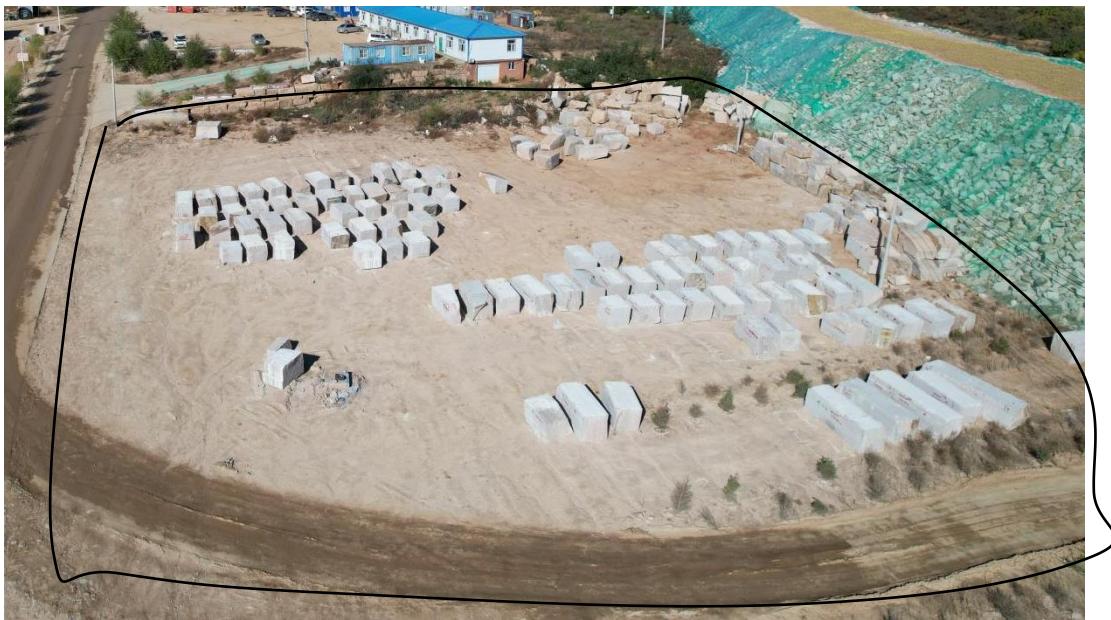
照片 3-14 零散料石堆 1

零散料石堆 1 位于办公生活区东侧, 占地面积约 4636m^2 。场地较为平坦, 料石规则码放, 堆存的料石为待加工料石, 对土地损毁方式主要为压占。料石的堆放破坏了原始地形地貌景观及植被, 对地形地貌景观的影响较严重。

对场地内料堆进行清运（出售）、覆土及整平、恢复植被、管护。

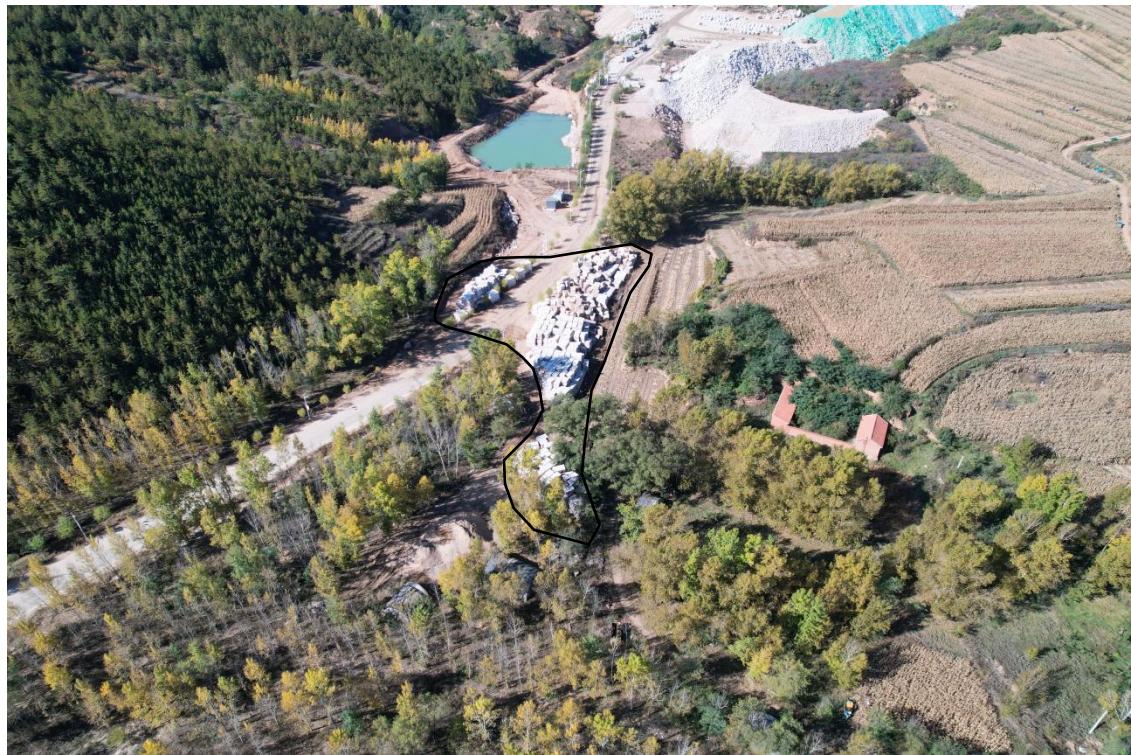
照片 3-15 废石场

零散料石堆 2 位于矿区活动范围最东侧, 占地面积约 $4112m^2$ 。场地较为平坦, 料石堆存于进入矿区道路的两侧, 堆存的料石为待加工料石, 对土地损毁方式主要为压占。料石的堆放破坏了原始地形地貌景观及植被, 对地形地貌景观的影响较严重。

对场地内料堆进行清运（出售）、覆土及整平、恢复植被、管护。

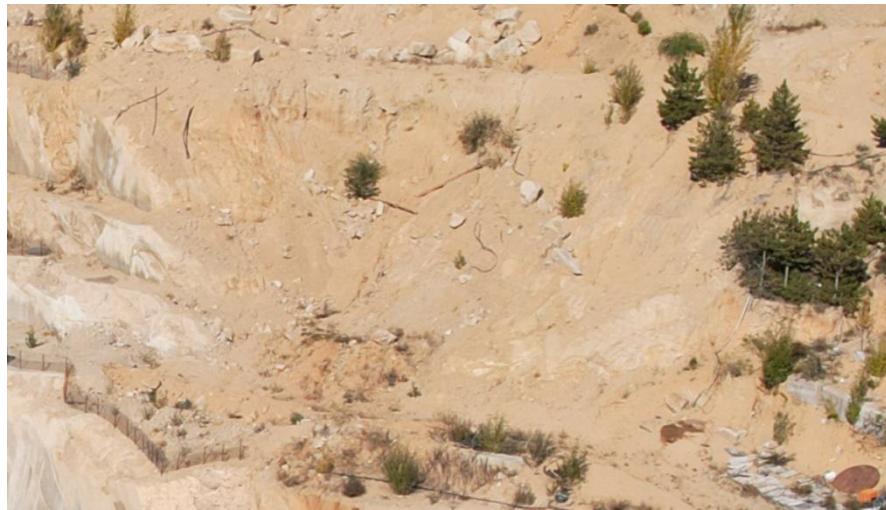
照片 3-16 钻机平台

钻机平台位于采坑北侧山坡处, 占地面积约 672m^2 。场地为前期探矿产生, 钻机平台切坡长约 70m , 高度 $3\sim 5\text{m}$, 坡度 $37\sim 56^\circ$, 挖出的废石土顺坡堆放于钻机平台下缘, 占地面积小, 平均堆积高度 $0.8\sim 1.5\text{m}$, 总挖方量 1056m^3 。平台的挖损破坏了原始地形地貌景观及植被, 对地形地貌景观的影响较严重。

对场地切坡进行垫坡整形，堆坡进行清运，覆土及整平、恢复植被、管护。

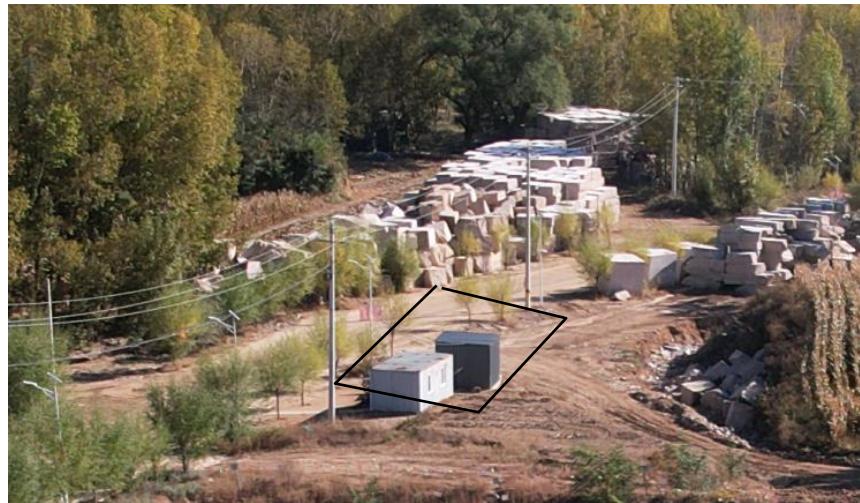
照片 3-17 值班室

值班室位于矿山活动范围内最东侧, 占地约 276m²。场地内含休息室、值班室等, 建筑物为钢结构房屋, 建筑面积 107m², 高度 3m, 场地较为平坦, 为压占损毁。场地的建设破坏了原始地形地貌景观及植被, 对地形地貌景观的影响较轻。

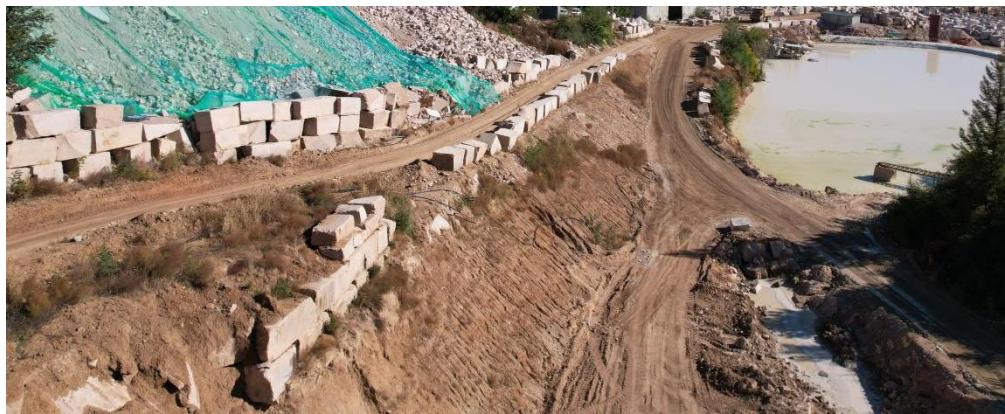
照片 3-18 矿区道路

矿区道路连接矿区内各工程单元, 道路长约 2799m , 宽约 5m , 占地面积为 13774m^2 。矿区道路局部有切坡, 切坡长约 782m , 切坡高约 $1\text{-}5\text{m}$ 。场地的建设破坏了原始地形地貌景观及植被, 对地形地貌景观的影响较严重。

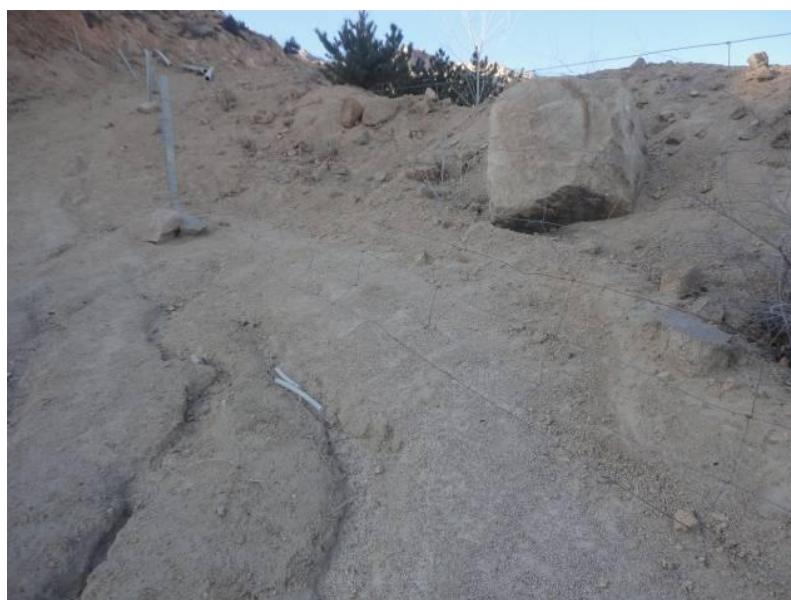
照片 4-1 已建设网围栏

矿山已对露天采场设置网围栏长710m。于2017年10月23日通过由赤峰市国土资源局组织的专家验收,验收编号:17067。

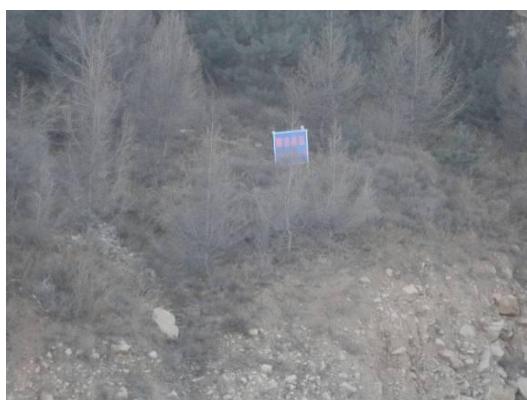
照片 4-2 已设置的警示牌

根据现状调查, 矿山已对露天采场设置网围栏、警示牌, 并对表土存放场种草保护土壤。于2018年12月通过由赤峰市国土资源局组织的专家验收, 验收编号: 182056。

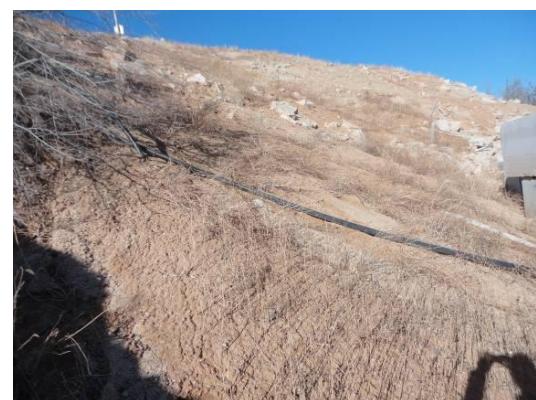
照片 4-3 表土存放场土壤保护
