赤峰市峰源石业有限公司宁城县甸子镇大宝村  
建筑用花岗岩矿  
2024 年度矿山地质环境治理计划书

赤峰市峰源石业有限公司

二〇二四年一月

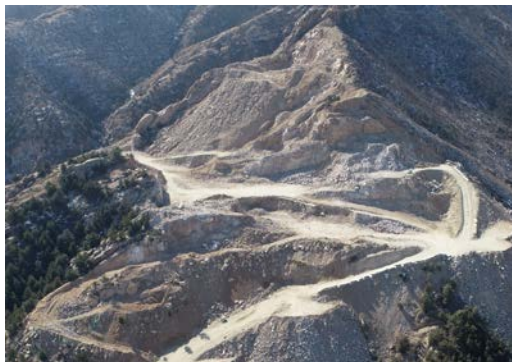
露天采场 1 上部基岩裸露，主要为侵入的花岗岩（矿体），地质构造简单，矿区断裂构造不发育，存在稀疏节理裂隙，岩石风化轻微，属坚硬岩石；原露天采场边坡高度 106m，坡面角 50~65°，局部近似直立。现状调查边坡较稳定，现状未见崩塌痕迹。现状未发生崩塌地质灾害，但具备产生崩塌灾害的地形条件。现状条件下露天采场 1 崩塌灾害不发育。

露天采场 1 位于矿区南部，呈不规则椭圆形展现，长轴约 336m，宽轴约 185m，占地面积约 61135m<sup>2</sup>，采场西侧存在超采行为（面积：18368m<sup>3</sup>），未进行过处罚。

露天采场开采深度自 978m 至 872m 标高，采深约 106m，采场底标高 874.18m，边坡坡度 50~65°，尚未形成完整的开采台阶。露天采矿开挖地表，形成高陡切坡，破坏地表植被，改变了原生地形地貌（见照片 4-1）。

照片 4-1 露天采场 1

2023年度矿山对该场地进行了垫坡整形，本年度设计对该场地清理危岩体、覆土整平及栽植松树治理工程。

对现状露天采场1边坡存在的危岩体及时进行清理，预防崩塌地质灾害隐患，露天采场1清理危岩体工量为600m<sup>3</sup>。

近期对垫坡整形后的露天采场1进行覆土整平，覆土整平面积18368m<sup>2</sup>，覆土厚度0.5m，覆土整平工程量为9184m<sup>3</sup>；

对覆土后的场地恢复植被，考虑周围植被、周围场地复垦方向等因素，对覆土后的场地栽植松树；种树总面积18368m<sup>2</sup>，间距选择2m×2m，共计栽植松树4592株。

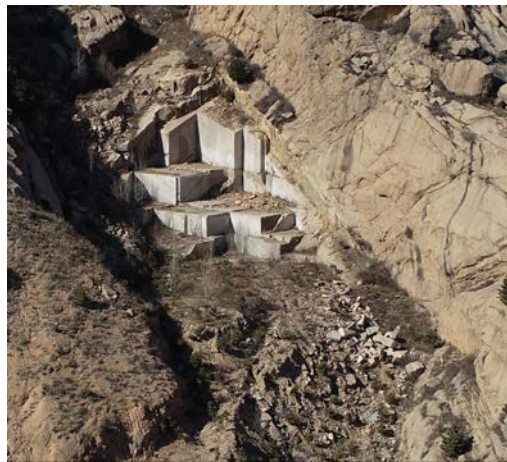
露天采场 2 位于矿区北部，呈不规则椭圆形展现，长轴约 45m，宽轴约 30m，占地面积约 1125m<sup>2</sup>。矿山前期仅进行了小规模开采，尚未形成完整开采台阶，采场边坡总体长度 55m，高度 15，坡面角 60~85°，局部近似直立。现状调查边坡较稳定，现状未见崩塌痕迹。现状未发生崩塌地质灾害，不具备产生崩塌灾害的地形条件。现状条件下露天采场 2 崩塌灾害不发育。

露天采场 2 采矿开挖地表，形成高陡切坡，破坏地表植被，改变了原生地形地貌（见照片 4-2）。

照片 4-2 露天采场 2

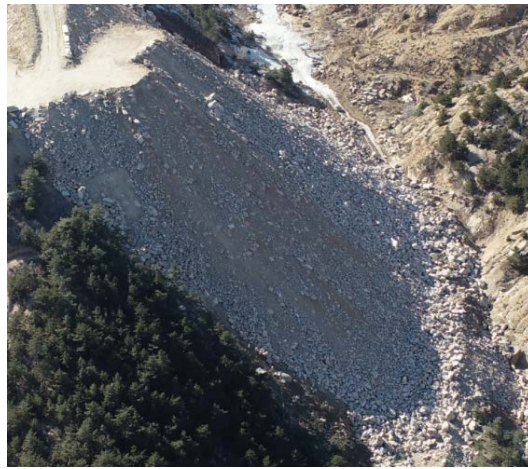
废石场 1 废石顺坡堆放，堆放高度 50~67m，边坡角 40°~55°，存在较易滑落危岩。现状未发生滑坡地质灾害，但具备产生滑坡灾害的地形条件。现状条件下评估区内滑坡灾害不发育；顺坡堆放于冲沟两侧山坡处，废石堆积量较大，堵塞冲沟，堆体较不稳定，易构成泥石流物源。废石场 1 历史上未发生过泥石流灾害，现状条件下泥石流灾害不发育。

废石场 1 位于露天采场 1 北侧，占地面积为  $18980\text{m}^2$ ，废渣顺坡堆放，堆放高度  $50\sim 67\text{m}$ ，边坡角  $40^\circ\sim 55^\circ$ ，现状堆放废石方量  $26030\text{m}^3$ ；废石堆积形成的人工堆积地貌，破坏了原有地形地貌景观（见照片 4-3）。

照片 4-3 废石场 1

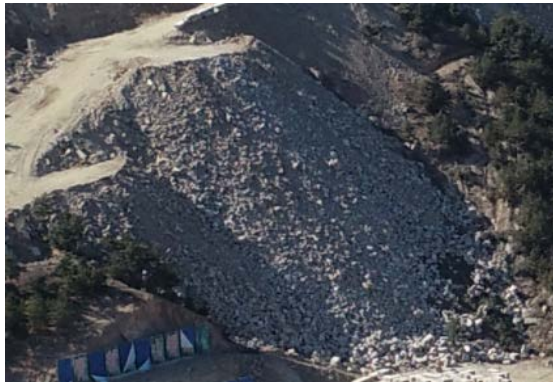
废石场 2 废石顺坡堆放，堆放高度  $9\sim 40\text{m}$ ，边坡角  $50^\circ\sim 55^\circ$ ，存在较易滑落危岩。现状未发生滑坡地质灾害，但具备产生滑坡灾害的地形条件。现状条件下废石场 2 滑坡灾害不发育。

废石场 2 位于矿石堆放场北西侧，占地面积为  $7875\text{m}^2$ ，废渣顺坡堆放，堆放高度  $9\sim 40\text{m}$ ，边坡角  $50^\circ\sim 55^\circ$ ，现状堆放废石方量  $21680\text{m}^3$ ；废石堆积形成的人工堆积地貌，破坏了原有地形地貌景观（见照片 4-4）。

照片 4-4 废石场 2

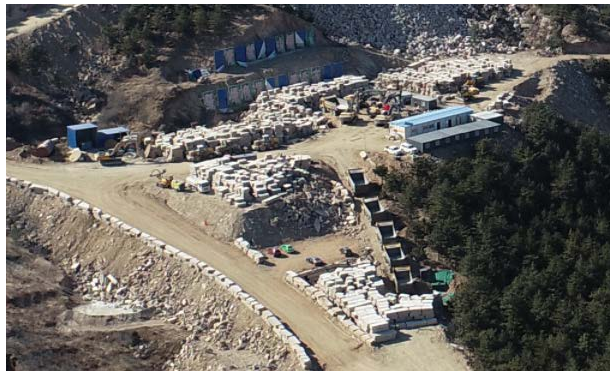
场地位于露天采场 1 东侧, 占地面积  $15102\text{m}^2$ , 场地内建设有 1 栋钢结构平房, 建筑面积  $230\text{m}^2$ , 高度约 3m; 场地之前为老采坑, 经过治理后用作矿石堆放场使用, 场地内有多处矿石堆积, 堆积高度约 1~2m, 堆积方量约  $3500\text{m}^3$ ; 场地西侧切坡形成一层台阶, 边坡较为规整, 边坡长度约 97m, 单层台阶高度约 10m, 边坡坡度约  $50^\circ$ ; 场地东侧堆坡长度 506m, 堆坡高度 3~8m, 坡角约  $35^\circ$ 。根据现场调查, 矿石堆放场现状地质灾害不发育。

场地建设直接破坏了原生地形地貌景观和植被 (见照片 4-5)。

照片 4-5 矿石堆放场

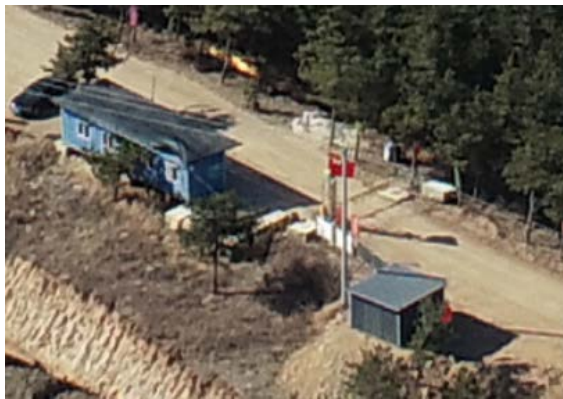
办公生活区的建设，破坏了原有地形地貌景观（见照片 4-6）。

照片 4-6 办公生活区

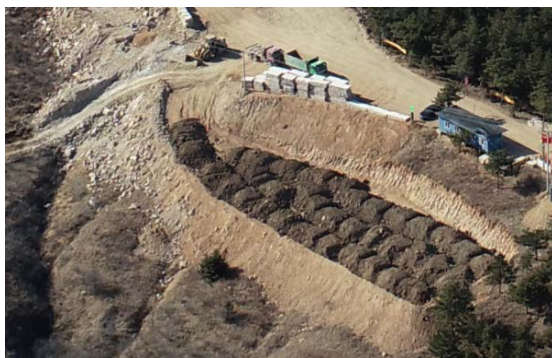
表土存放场位于矿石堆放场东南侧，占地面积为  $3514\text{m}^2$ ，场地内表土堆积高度  $1\sim 2\text{m}$ ，堆积方量约  $2160\text{m}^3$ ；场地堆坡长度  $130\text{m}$ ，堆坡高度  $1\sim 2\text{m}$ ，堆坡坡度约  $40^\circ$ ；场地切坡长度  $41\text{m}$ ，切坡高度  $1\sim 2\text{m}$ ，切坡坡度约  $50^\circ$ 。根据现场调查，表土存放场现状地质灾害不发育。

表土堆积形成的人工堆积地貌，破坏了原有地形地貌景观（见照片 4-7）。

照片 4-7 表土存放场

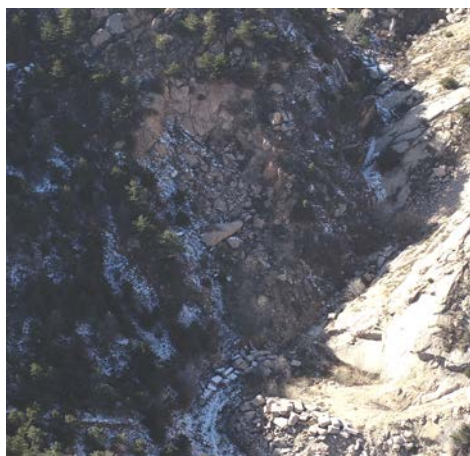
照片 4-8 TK1

探坑的挖损破坏了原生的地形地貌景观和植被（见照片 4-8、4-9）。

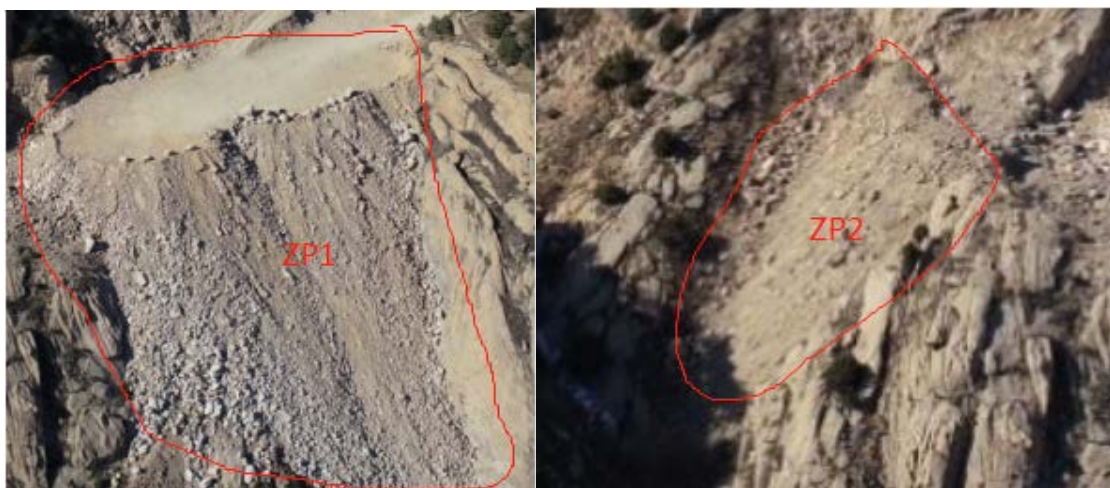
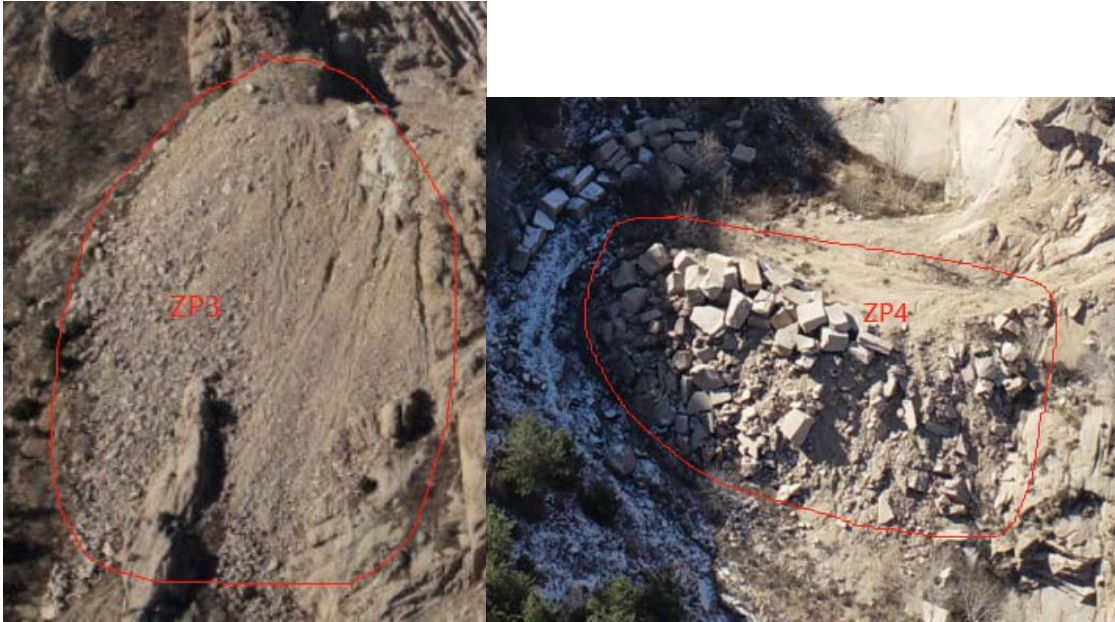
渣坡面均为废石溜坡，边坡高度 6~57m，边坡角 35°~55°，存在较易滑落危岩；现状未发生滑坡地质灾害，但具备产生滑坡灾害的地形条件。现状条件下评估区内滑坡灾害不发育；渣坡（ZP1~ZP4）均顺坡堆放于冲沟两侧山坡处，废石堆积量较大，堵塞冲沟，堆体较不稳定，易构成泥石流物源。评估区历史上未发生过泥石流灾害，现状条件下评估区内泥石流灾害不发育。

渣坡（ZP1~ZP4）分别位于露天采场 1 南侧，渣坡（ZP1~ZP3）为前期开采露天采场 1 产生的废石溜坡，ZP4 为挖损探坑（TK1）产生的废石。渣坡呈不规则形状展现（渣坡具体尺寸见表 4-2），废石堆积形成的人工堆积地貌，破坏了原有地形地貌景观（见照片 4-10）。

照片 4-10 渣坡 (ZP1~ZP4)

2023 年度矿山设计完成了渣坡 ZP3、ZP4 治理工程，本年度设计对渣坡 ZP1、ZP2 进行清运、覆土整平及撒播种草工程。

近期作为探坑的回填物源对渣坡（ZP1、ZP2）场地内的废石进行清运，清运工程量为 21085m<sup>3</sup>。

对清运后的场地进行覆土整平，覆土整平面积 10569m<sup>2</sup>，覆土厚度 0.3m，覆土整平工程量为 3171m<sup>3</sup>；

近期对覆土后的场地进行撒播种草，总面积10569m<sup>2</sup>。

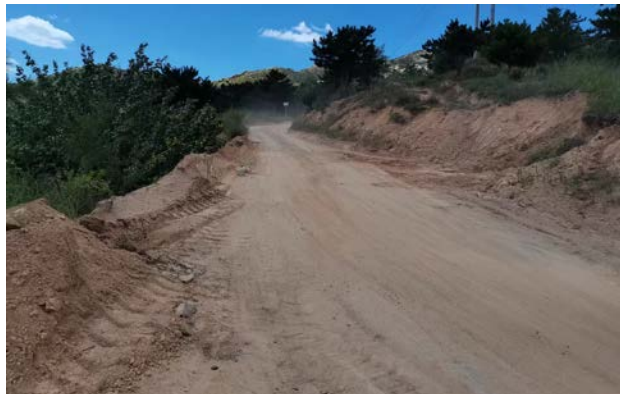
矿区道路连接矿区内各工程单元，工程单元外长约 2304m，宽约 3~4m，占地面积为 10387m<sup>2</sup>；部分矿区道路依山而建，部分道路存在切坡及堆坡，切坡总长度 1800m，切坡高度 1~2m，坡度 40~55°；堆坡长度约 608m，堆坡高度约 1~3m，坡度 35~45°。根据现场调查，现状未发生地质灾害。

矿区道路的铺设破坏了原有地形地貌景观（见照片 4-11）。

照片 4-11 矿区道路
