内蒙古自治区宁城县正华石料厂建筑用花岗岩矿
2024年度矿山地质环境治理计划书

内蒙古自治区宁城县正华石料厂

二〇二四年三月

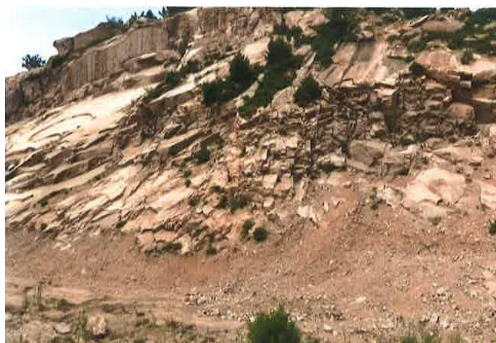
照片 2-1 露天采场危岩体清理照片

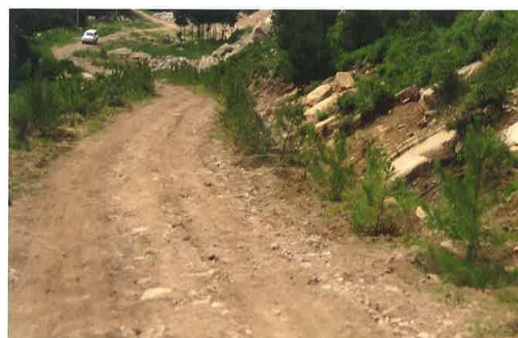
照片 2-2 矿区道路种树绿化

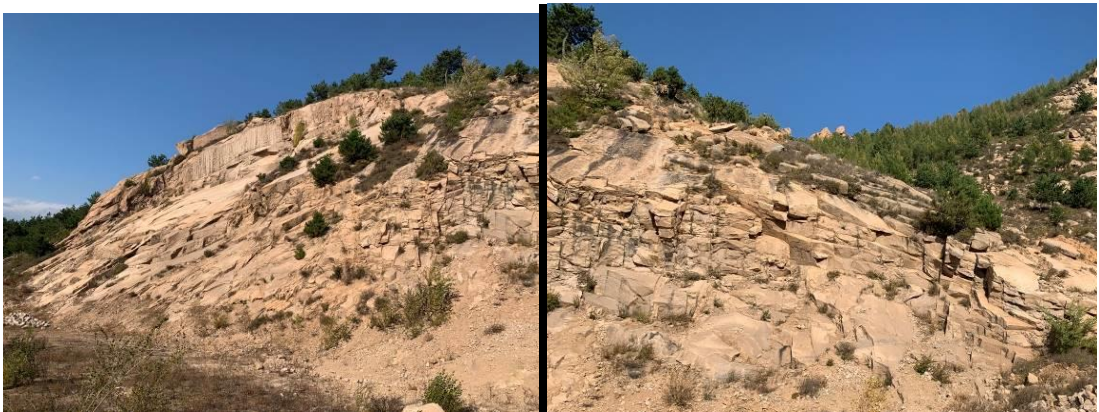
照片 4-1 露天采场 CK1

露天采场CK1位于矿区北西部，占地面积3227m²，采深0.1~2.8m，边坡角10~60°，采场底部坡角55~60°，现状采场最高标高814.60m，坑底标高为777.20m。

一期设计对存在危岩体进行清理。露天开采开挖山体，坡面岩石裸露，凹凸不平，可能会引发小型崩塌地质灾害，危害对象为采矿工作人员及采矿机械、车辆等。

露天采场开采时开挖原生地形地貌，造成与原生自然景观的不协调，对矿山地形地貌景观影响较严重

占地面积3227m²，损毁土地资源利用类型为其它草地。

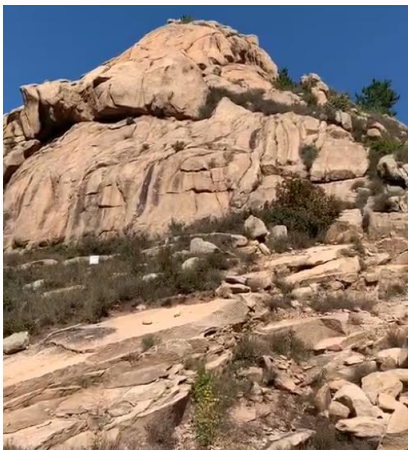
照片 4-2 露天采场 CK2

露天采场CK2位于CK1东侧，占地面积3150m²，采深0.2~3.4m，边坡角15~45°；

采场底部坡角 30~45°，现状采场最高标高为 875.80m，坑底标高为 824.00m。

一期设计对存在危岩体进行清理。露天开采开挖山体，坡面岩石裸露，凹凸不平，可能会引发小型崩塌地质灾害，危害对象为采矿工作人员及采矿机械、车辆等。

露天采场开采时开挖原生地形地貌，造成与原生自然景观的不协调，对矿山地形地貌景观影响较严重

占地面积 3150m²，损毁土地资源利用类型为其它草地。

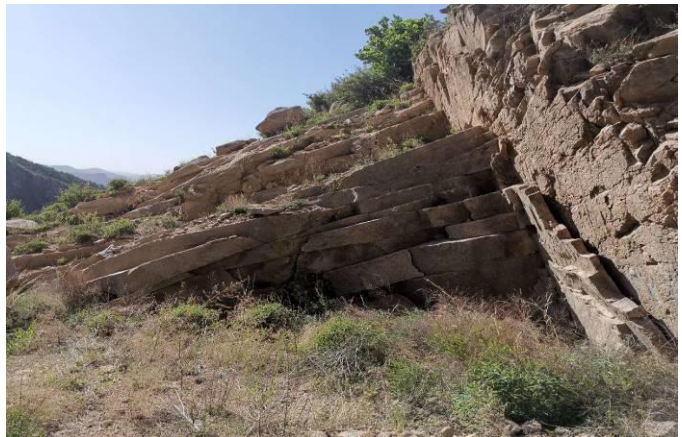
照片 4-3 露天采场 CK2(位于拟建露天采场)

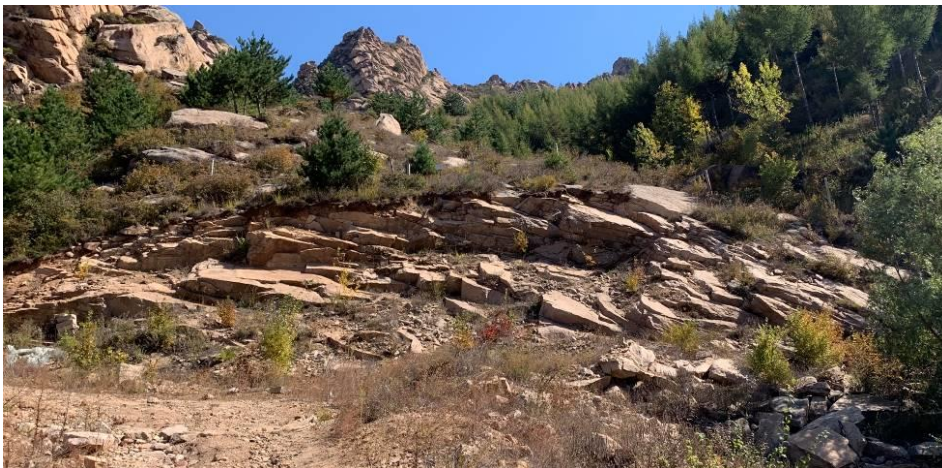
照片 4-4 露天采场 CK3

露天采场 CK3 位于露天采场 CK2 南东侧，占地面积 926m²，呈半圆状，采深 0.5~2.4m，边坡角 10~25°，采场底部坡角 20~25°，现状采场最高标高为 848.50，坑底标高为 830.5m。

露天开采开挖山体，坡面岩石裸露，边坡岩土体较稳固，无崩塌地质灾害发生，现状条件下地质灾害不发育。

露天采场开采时开挖原生地形地貌，造成与原生自然景观的不协调，破坏了原生地形地貌景观。

占地面积 926m²，损毁土地资源利用类型为其它草地。

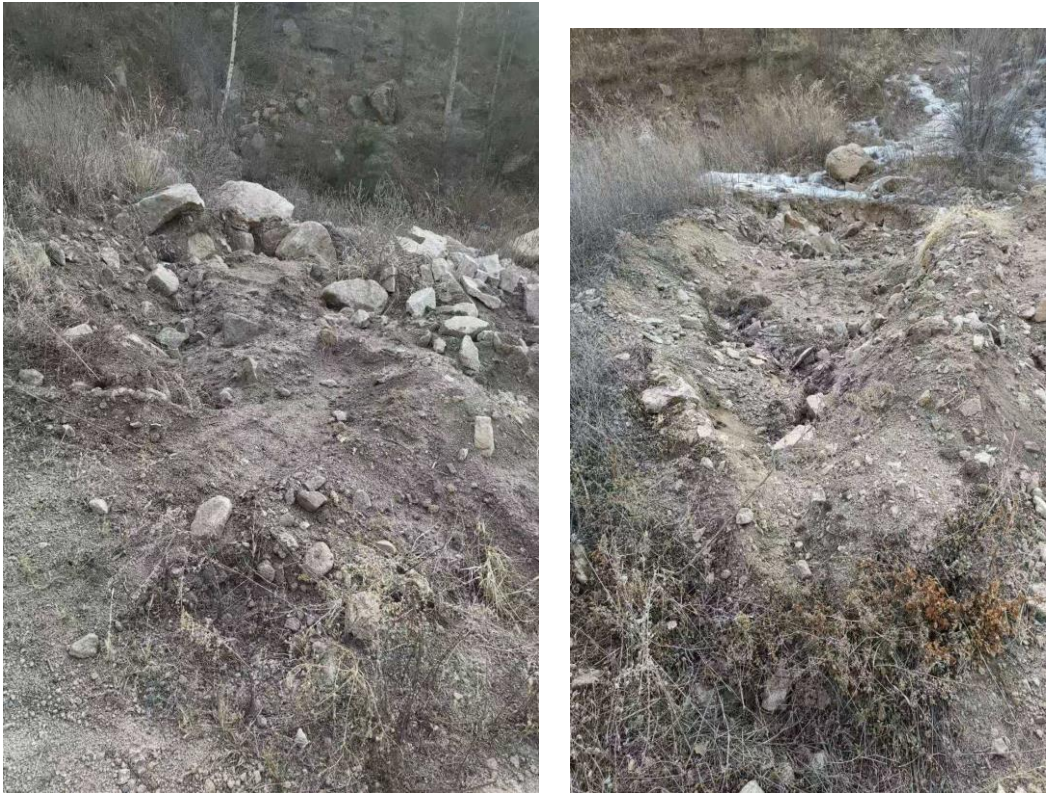
照片 4-5 探槽

位于矿区四周边界，呈长条状，长约 4m，宽 2m，深 0.3m，边坡角 80~90°，现已有 4 个探槽回填平整。占地面积 64m²。

探槽开挖山体，施工深度较浅，当场进行了回填，边坡岩土体较稳固，无崩塌地质灾害发生，现状条件下地质灾害不发育。

探槽破坏了原生地形地貌，造成与原生自然景观的不协调，破坏了原生地形地貌景观。

前期治理已完成。

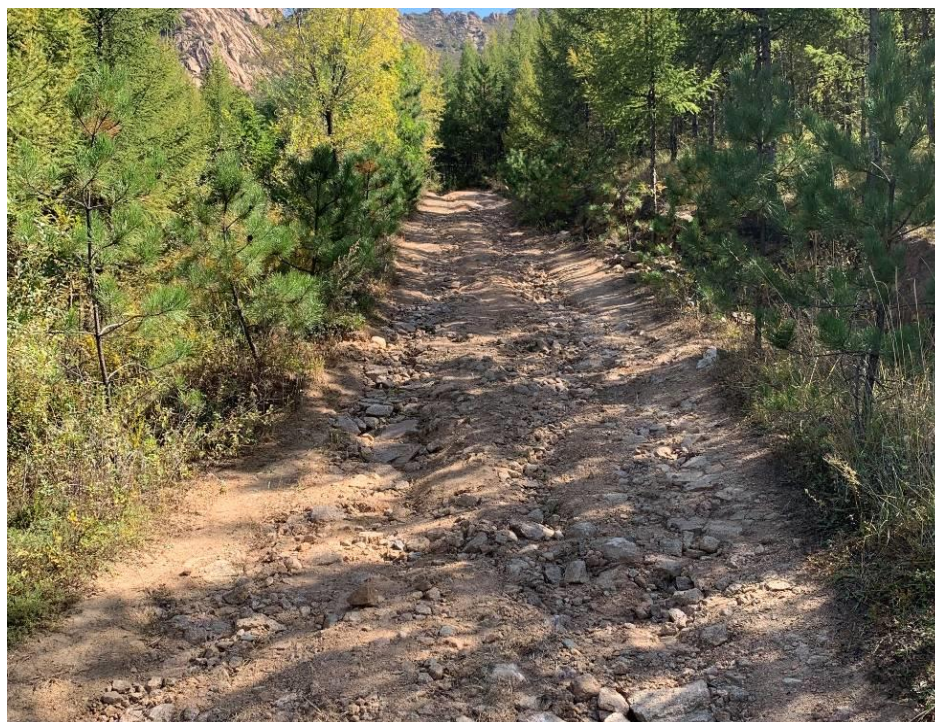
照片 4-6 矿区道路

矿区道路主要为土路，局部由废石铺垫而成，道路宽 $1.5\sim 2.5\text{m}$ ，占地面积为 1132m^2 。

据现场调查，矿区道路未发现崩塌、滑坡等地质灾害。

矿区道路与周围景观不协调，破坏了原生的地形地貌景观。

占地面积 1235m²，损毁土地资源利用类型：旱地 148 m²；灌木林地 413 m²；其他草地 674 m²。
