宁城县永民碎石有限公司
永民碎石厂 2024 年度矿山地质环境治理计划书

宁城县永民碎石有限公司

二〇二四年三月

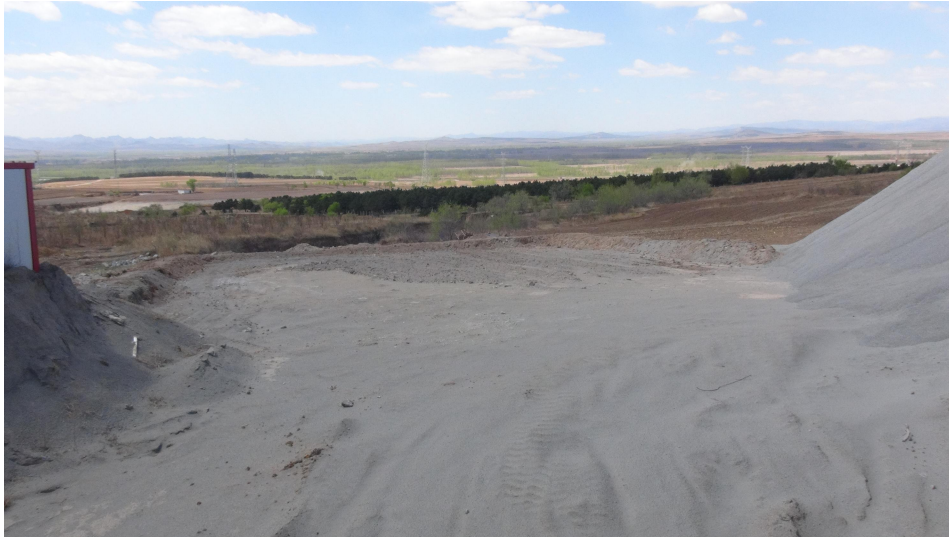
根据现场调查，矿山企业已对工业场地西侧治理区已进行了回填但未恢复耕地。露天采场西侧整平区域已布设有简易警示牌、围栏，未进行削坡工作。2 号矿石场南侧部分区域已回填废石整平，植被恢复面积 2133 m²。办公生活区恢复植被未进行。投入资金共 13.53 万元，全部由矿山企业出资，赤峰市自然资源局于 2018 年 12 月 5 日组织有关专家组进行现场验收，通过了验收，并出具了验收意见书，验收文号为 181110。

照片 1-1 2号矿石场治理区

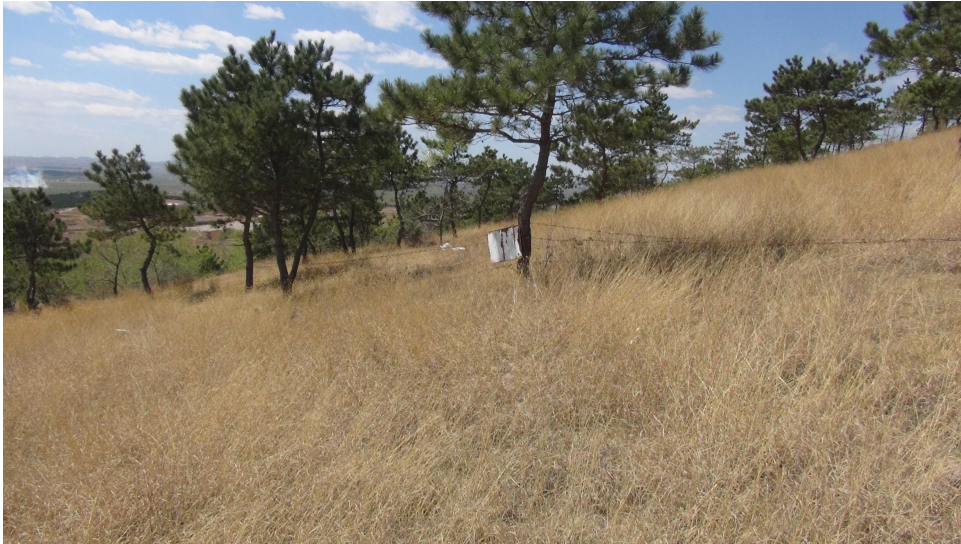
照片 1-2 露天采场治理区

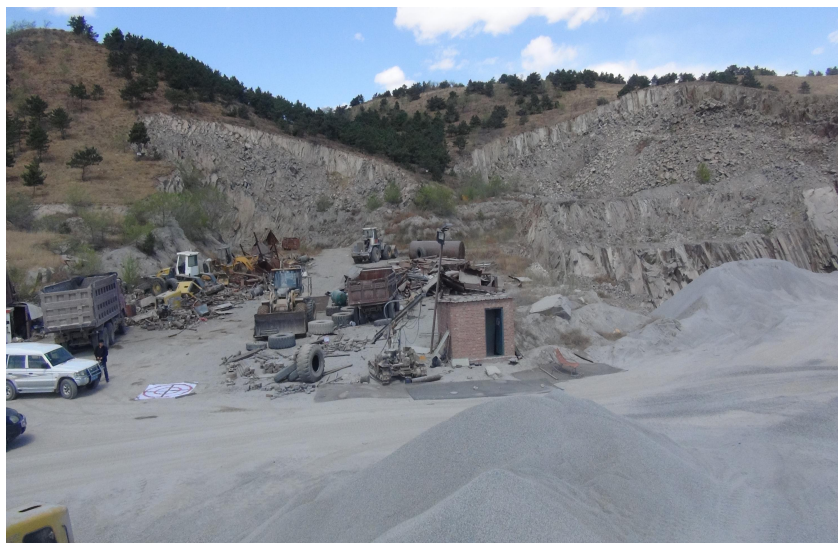
照片 1-3 办公生活区治理区

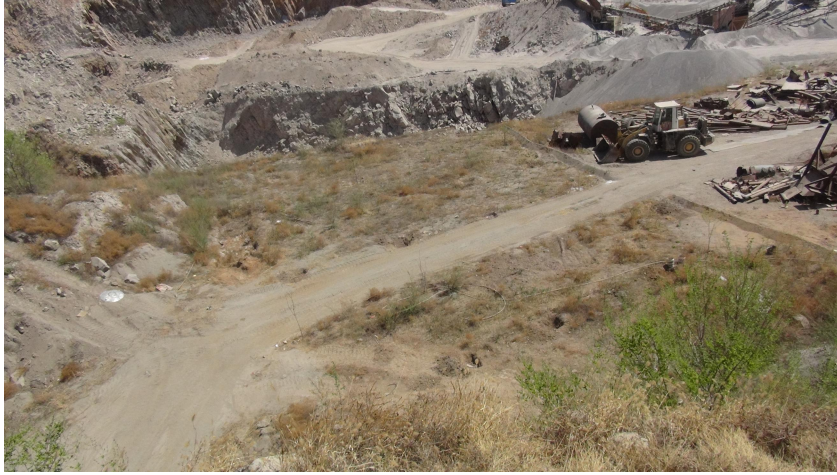
照片 1-4 工业场地治理区

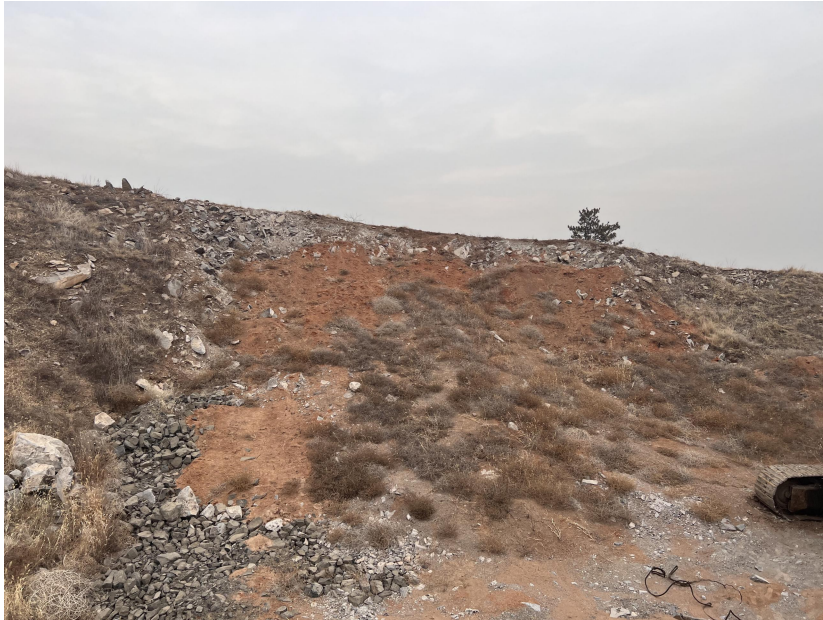
照片 1-5 2023 年已治理区效果图

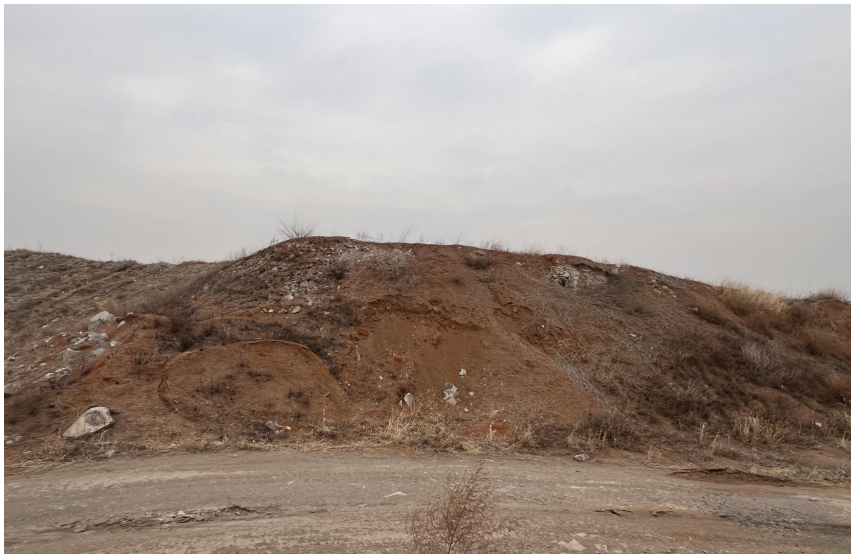
照片 1-6 2023 年已治理区效果图

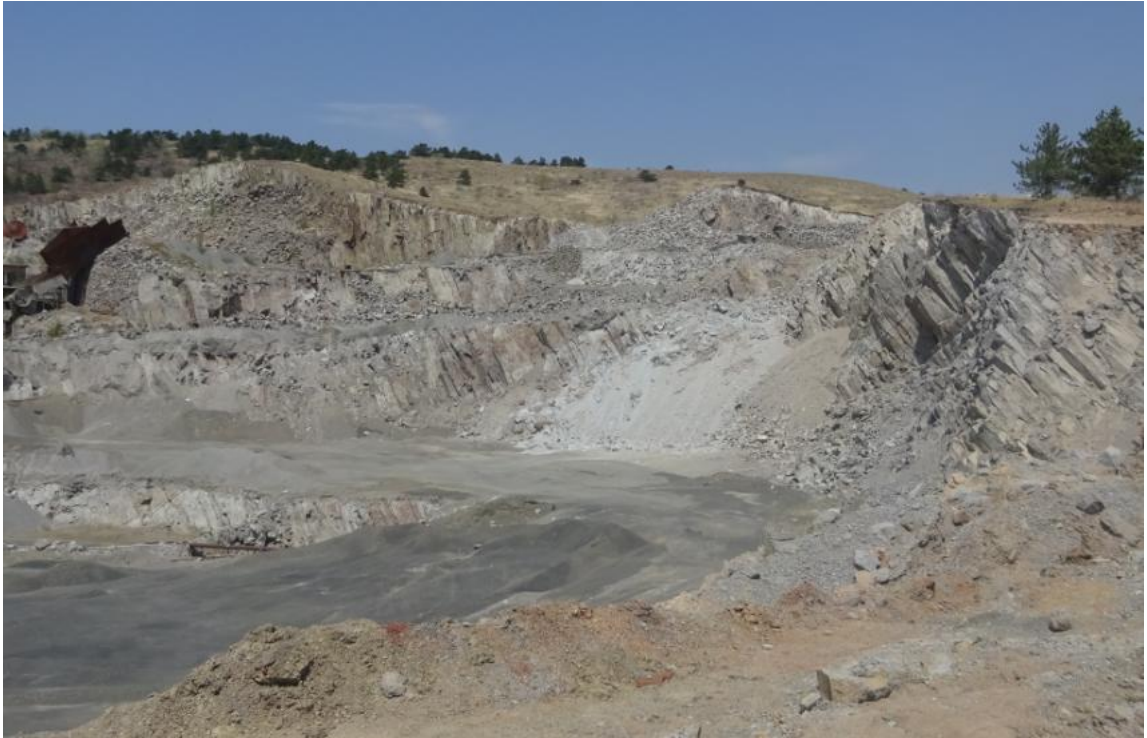
露天采场位于矿区北部，南东-北西长约 285m，北东-南西宽约 260m，采深 5~32m，占地面积 36329m²，其中矿区内面积 12450m²，矿区外面积 23879m²，现状露天开采采掘面位于露天采场西北侧。露天采场最低开采标高 660m，最高开采标高 685m。开采深度为 5-32m，边坡的坡面角为 65° -85°，见照片 4-1。

根据现场调查，露天采场局部边坡陡立，边坡掌子面岩性为凝灰岩，岩体较为完整，坡面稳定，现状地质灾害不发育。

露天采场南东-北西长约 285m，北东-南西宽约 260m，采深 5~32m，占地面积 36329m²。露天采场的大面积开挖对地表形态、植被等发生直接的破坏，露天采场破坏了原生地形地貌景观。

露天采场面积 36329m²，损毁方式为挖损，破坏土地类型为有林地、灌木林地和裸地。其中有林地面积为 229m²，灌木林地 23235m²，裸地 12865m²。

照片 4-1 露天采场

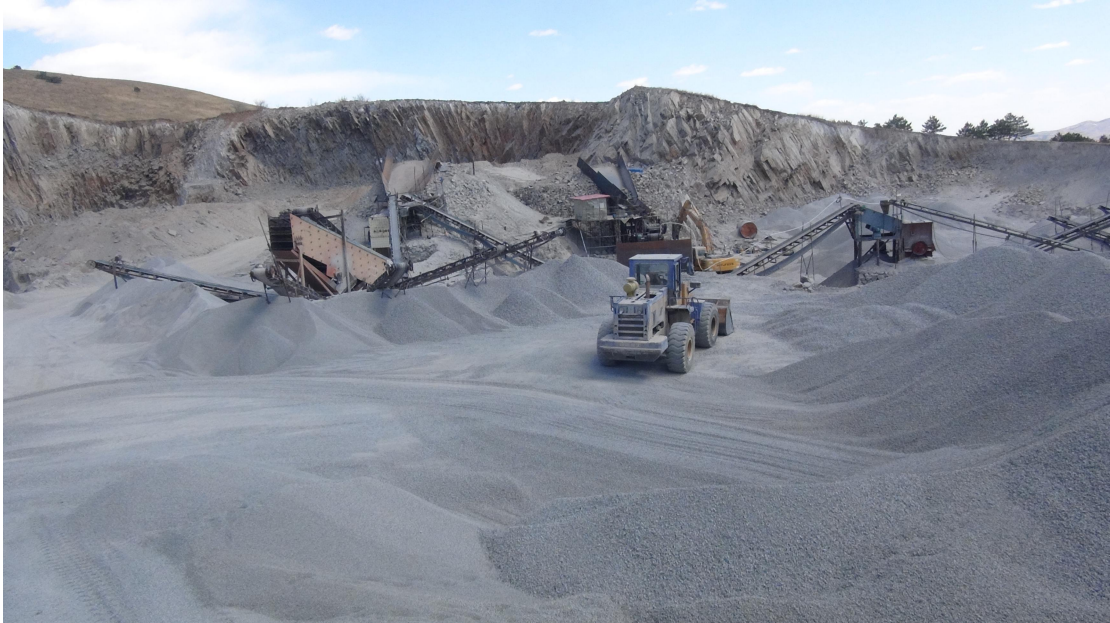
工业场地位于矿区中部，场地内长约 136m，宽约 87m，现状面积为 8149m²，工业场地东侧有一长约 100 米北高南低的边坡，最高处约 13m。（见照片 4-2）。

根据现场调查，工业场地场地平坦开阔，东侧边坡较缓，坡面稳定，现状地质灾害不发育。

工业场地为人工整平场地，地形平坦，与周围自然景观形成有一定的反差，影响自然景观协调性。

工业场地面积 8149m²，损毁方式为压占，破坏土地类型为裸地。其面积为 8149 m²。

照片 4-2 工业场地

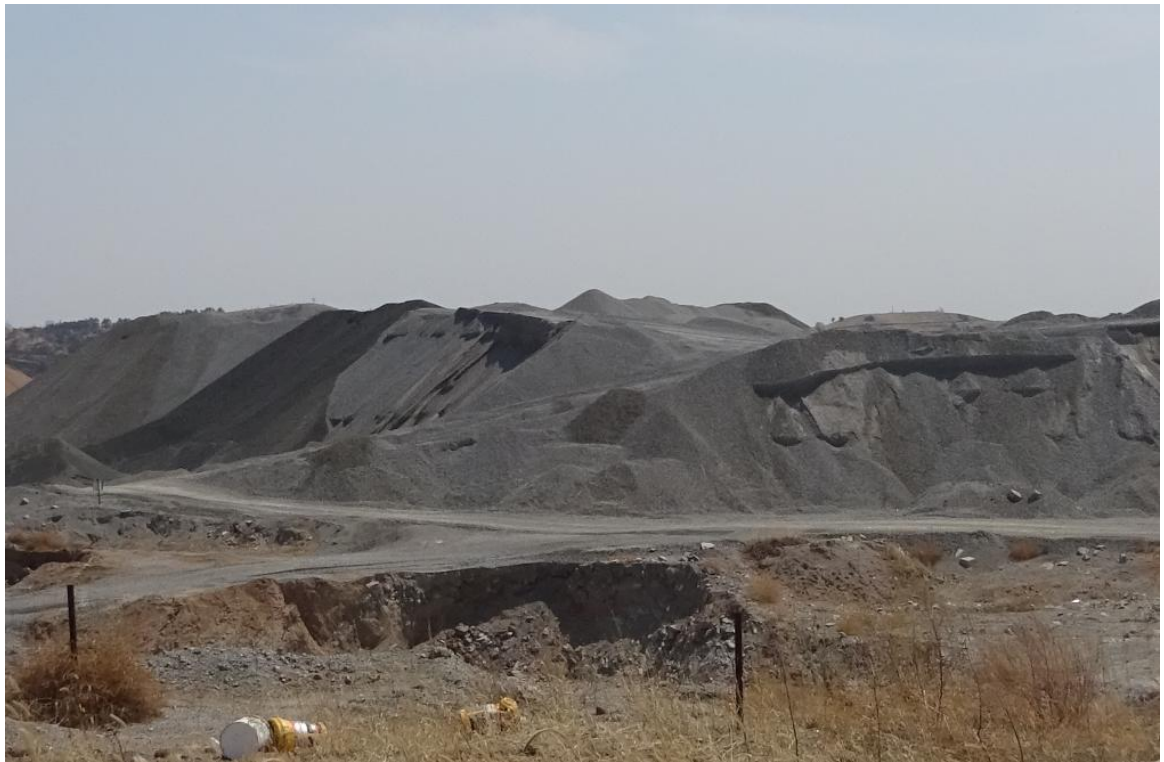
料场位于矿区最南侧，占地面积 25859m²，其中有料堆 4 处。堆放高度约 3~11m，平均高度 5m，堆放坡角约 45°。料场两侧无陡坡（见照片 4-4）。

料场占地面积 25859 m²，料堆 5 处。堆放高度约 3~11m，平均高度 5m，堆放坡角约 45°。矿石的堆放掩盖了原有植被，堆放区的自然景观遭到完全破坏，造成地面起伏不平，形成了人工排弃地貌。破坏了原有的地形地貌景观。

料场破坏土地类型为旱地、有林地、灌木林地、其他草地。其中旱地 1251 m²，有林地 3028 m²，灌木林地 17718 m²，其他草地 3443 m²。

照片 4-4 料场

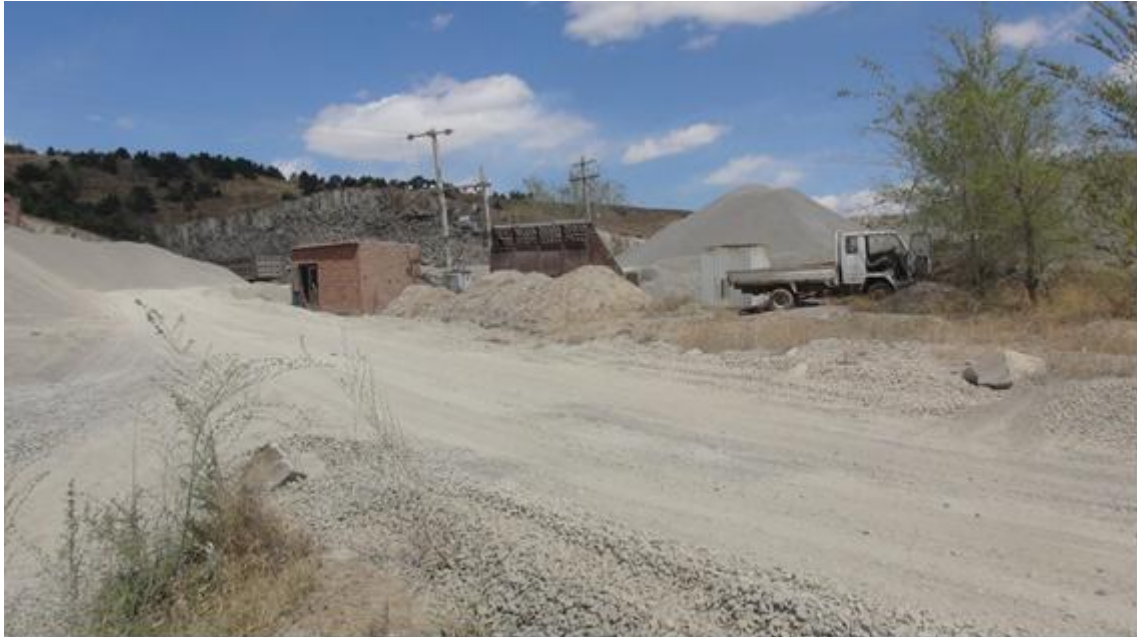
矿区道路连接各功能单元，由碎石铺设而成，长约 123m，宽约 3m，占地面积为 280m²（见照片 4-5）。

矿区道路连接各功能单元，长约 123m，宽约 3m，占地面积为 280m²。矿区道路的修建破坏了原有地形地貌景观。

矿区道路损毁土地类型为有林地、灌木林地。其中有林地 93 m²，灌木林地 187 m²。

照片 4-5 矿区道路
