2026 年度巴林左旗金广矿业有限责任公司  
宁城县陡棱子沟区铅锌矿  
矿山地质环境治理与土地复垦计划

巴林左旗金广矿业有限责任公司  
二〇二六年二月

2026 年度巴林左旗金广矿业有限责任公司  
宁城县陡棱子沟区铅锌矿  
**矿山地质环境治理与土地复垦计划**

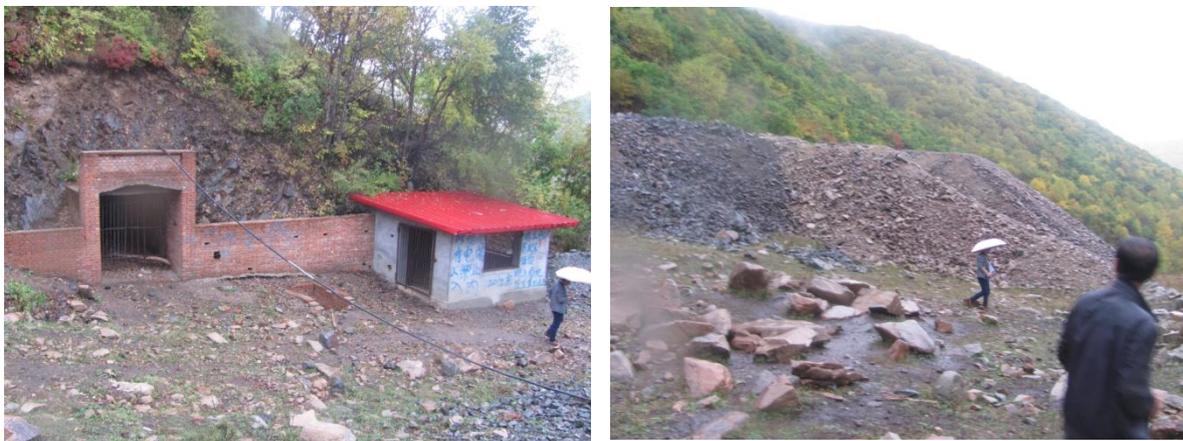
照片 3-1 PD1 工业场地及废石场

位于矿区西北部，设有平硐、废石场等，废石堆积高度 4-10m，坡度 30° 左右，堆积废石量约 5600m<sup>3</sup>，占地面积 2500m<sup>2</sup>。经现场调查，现状条件下，PD1 工业场地及废石场地质灾害不发育（见照片 3-1）。

矿区地下水属于裂隙水，地下水位埋深 13~22m。场地内平硐的施工，揭露了含水层，对含水层的破坏小。

场地的建设改变了原生地貌景观，造成自然地貌景观的不和谐，破坏了原有地形地貌。

根据土地利用现状图，现状破坏的土地类型为有林地，面积为 2500m<sup>2</sup>。

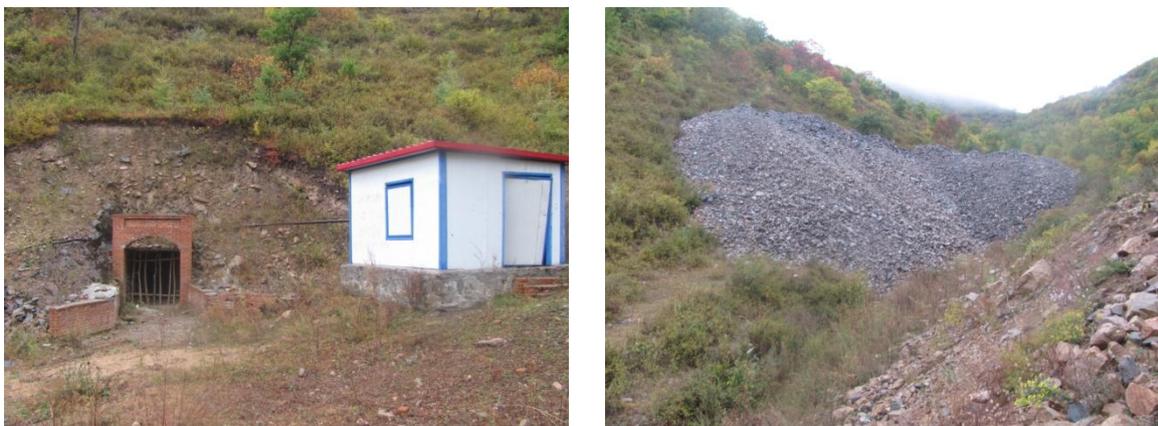
照片 3-2 PD2 工业场地及废石场

位于矿区东南部，设有平硐、废石场等，废石堆积高度 4-15m，坡度 35° 左右，堆积废石量约 4900m<sup>3</sup>，占地面积 1550m<sup>2</sup>。经现场调查，现状条件下，PD2 工业场地及废石场地质灾害不发育（见照片 3-2）。

矿区地下水属于裂隙水，地下水位埋深 13~22m。场地内平硐的施工，揭露了含水层，对含水层的破坏小。

场地的建设改变了原生地貌景观，造成自然地貌景观的不和谐，破坏了原有地形地貌。

根据土地利用现状图，现状破坏的土地类型为灌木林地、其他草地，其中灌木林地 60m<sup>2</sup>，其他草地 1490m<sup>2</sup>。

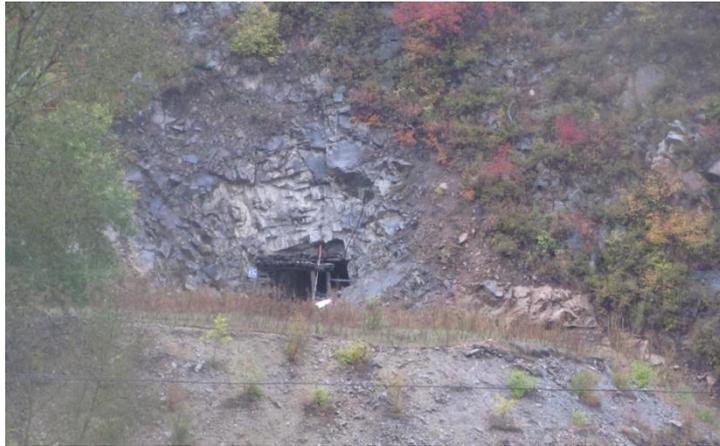
照片 3-3 PD3 工业场地

位于 PD3 工业场地及废石场西南 150m，设有平硐、废石场等，废石堆积高度 8m，坡度 30° 左右，堆积废石量约 1800m<sup>3</sup>，占地面积 900m<sup>2</sup>。经现场调查，现状条件下，PD3 工业场地及废石场地质灾害不发育（见照片 3-3）。

了含水层，对含水层的破坏小。

场地的建设改变了原生地貌景观，造成自然地貌景观的不和谐，破坏了原有地形地貌。

根据土地利用现状图，现状破坏的土地类型为其他草地；其面积为 900m<sup>2</sup>。

根据以上治理分区原则及方法，结合矿山实际情况，最终确定本年度主要对 PD3 废石场进行植被恢复，同时对矿山地质环境问题进行监测并对已建工程进行维护。治理区拐点坐标见表 6-1。

对场地恢复植被，考虑周围植被、周围场地复垦方向等因素，场地复垦为草地，树种选择多种草籽混播，则撒播面积为 900m<sup>2</sup>。

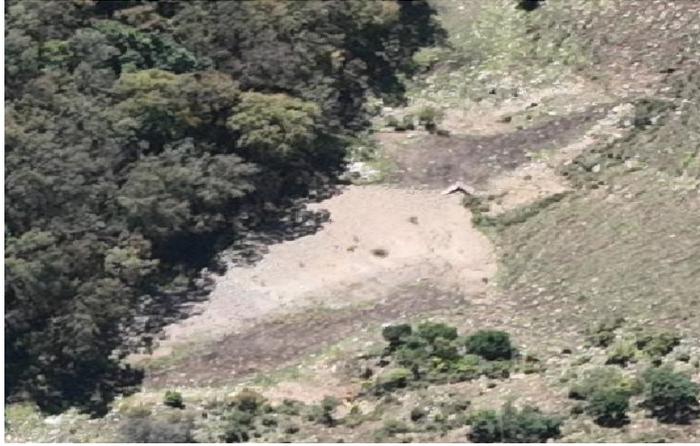
照片 3-4 PD4 工业场地及废石堆

位于矿区中部偏南，设有平硐、废石场等，废石堆积高度 2-5m，坡度 30°左右，堆积废石量约 3580m<sup>3</sup>，占地面积 1402m<sup>2</sup>。经现场调查，现状条件下，PD4 工业场地及废石场地质灾害不发育（见照片 3-4）。

矿区地下水属于裂隙水，地下水位埋深 13~22m。场地内平硐的施工，揭露了含水层，对含水层的破坏小。

场地的建设改变了原生地貌景观，造成自然地貌景观的不和谐，破坏了原有地形地貌。

根据土地利用现状图，现状破坏的土地类型为有林地，面积为 1402m<sup>2</sup>。

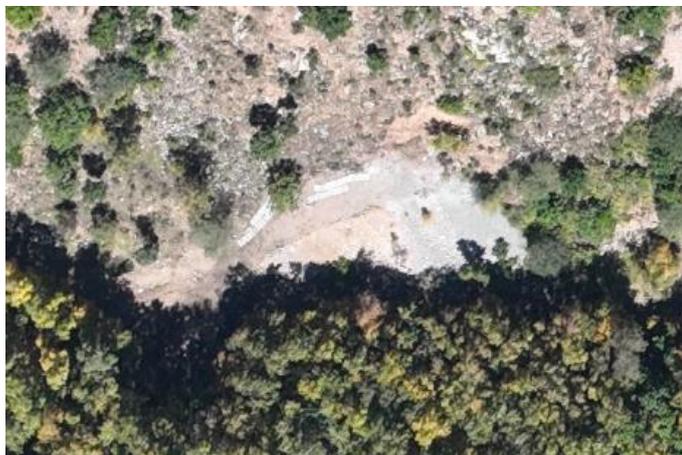
照片 3-5 PD5 工业场地及废石堆

位于矿区北东部，设有平硐、废石场等，废石多半平铺于地面部分堆积高度约 0.5-1.5m，坡度 30° 左右，堆积废石量约 350m<sup>3</sup>，占地面积 715m<sup>2</sup>。经现场调查，现状条件下，PD4 工业场地及废石场地质灾害不发育（见照片 3-5）。

矿区地下水属于裂隙水，地下水位埋深 13~22m。场地内平硐的施工，揭露了含水层，对含水层的破坏小。

场地的建设改变了原生地貌景观，造成自然地貌景观的不和谐，破坏了原有地形地貌。

根据土地利用现状图，现状破坏的土地类型为其他草地，面积为 715m<sup>2</sup>。

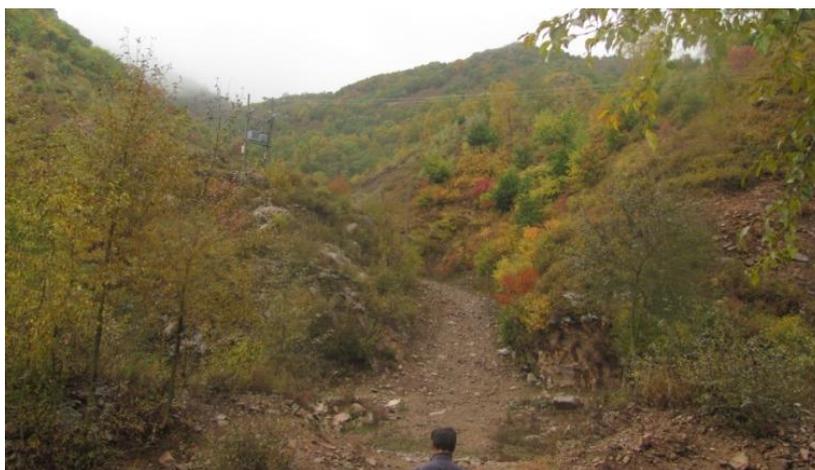
照片 3-6 矿区道路

矿区道路为连接各平硐工业场地及废石场之间的道路，道路长度 1230m，宽度 4m，面积 4920m<sup>2</sup>，现状条件下地质灾害不发育（照片 3-6）。

矿区道路不会对含水层造成破坏。

矿区道路的建设改变了原生地貌景观，造成自然地貌景观的不和谐，破坏了原有地形地貌。

根据土地利用现状图，现状破坏的土地类型为旱地、有林地、灌木林地、其他草地及村庄，其中旱地面积 508m<sup>2</sup>，有林地面积 2088m<sup>2</sup>，灌木林地面积 224m<sup>2</sup>，其他草地面积 1988m<sup>2</sup>，村庄面积 112m<sup>2</sup>。
