赤峰市君林实业有限公司宁城县甸子河洛堡
村建筑用石料
2024 年度矿山地质环境治理计划书

赤峰市君林实业有限公司宁城县甸子河洛堡
村建筑用石料
2024年度矿山地质环境治理计划书

赤峰市君林实业有限公司宁城县甸子河洛堡村建筑用石料 2024 年度矿山地质环境治理工程部署图

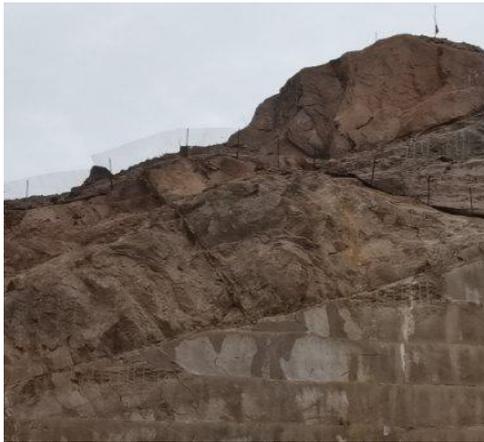
照片 1-3 露天采坑网围栏

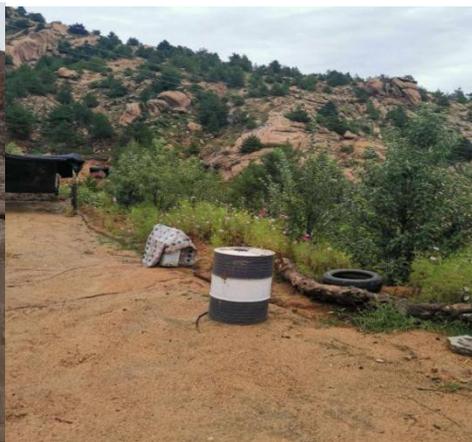
照片 1-4 办公生活区果树治理区

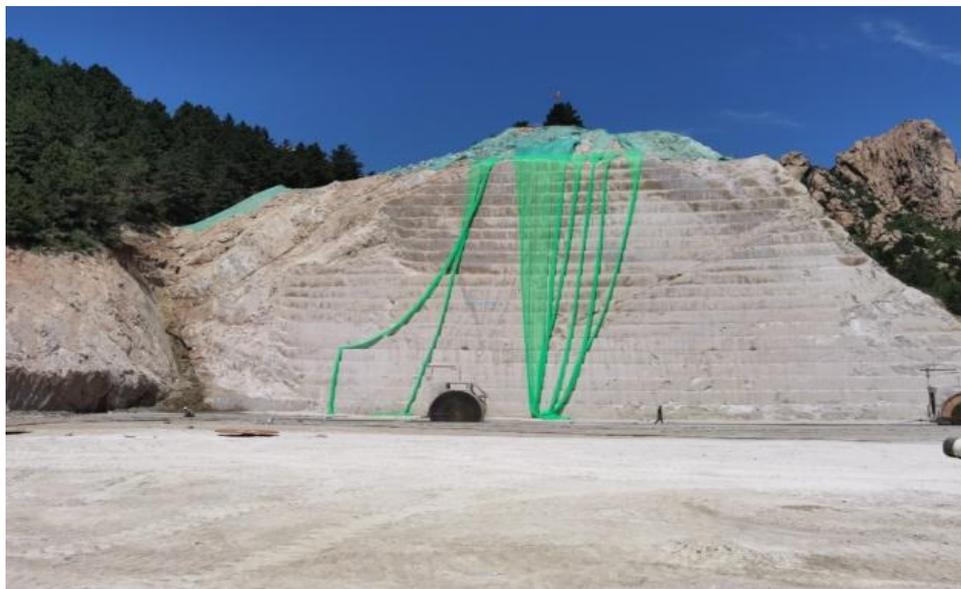
现状露天采坑位于矿区南西侧，露天采坑已形一个不规则的剥离平台，标高为 807m，最大深度 28m，台阶坡面角 75-85°。平台西北侧边坡高 3-20m，坡长约 50m，坡角 60°-70°。坡顶上方及东侧存在零散碎石及危岩体。经 DTM 土石方法计算，挖方量 46278m³，现状地质灾害不发育。见图 4-1。

露天采坑对原地表形态、植被产生直接破坏，破坏了原有自然形成的完整山体，使山体破损、岩石裸露，地形地貌发生改变。现状露天采坑对原生的地形地貌景观影响和破坏程度较大。露天采坑见照片 4-1。

照片4-1 露天采坑

对拟建露天采场拟开采区域进行强风化层剥离，采场周围设置网围栏、警示牌，对出现的危岩体进行处理；对治理平台进行覆土整平、恢复植被；将废石场堆放的废石清运，不位于拟建露天采场范围部分及时进行覆土、整平、恢复植被；对已完成开采的 805m 水平终了平台进行覆土整平、恢复植被；对拟建露天采场崩塌地质灾害进行监测，对土地资源及地形地貌景观进行监测，对整体复垦责任区进行补植与管护。

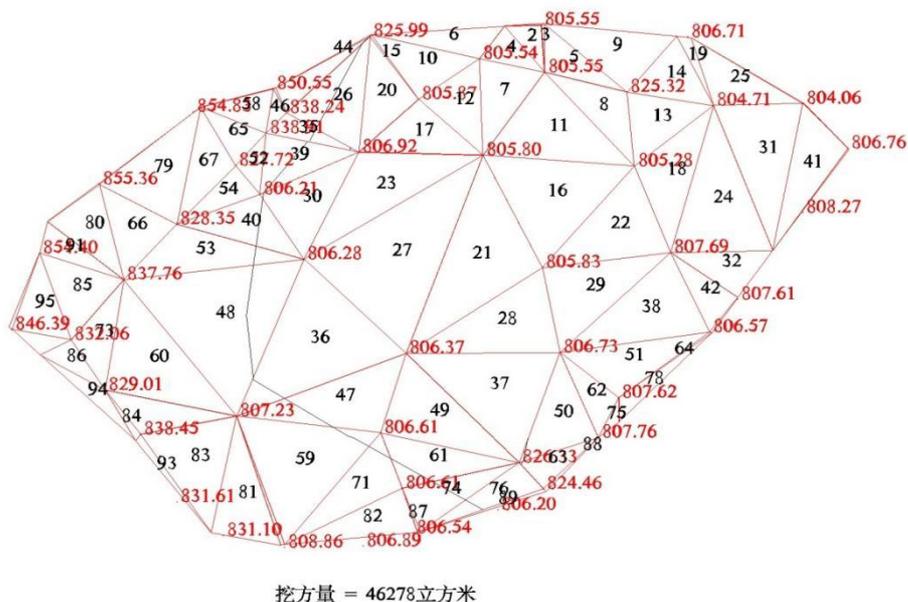
图4-1 露天采坑DTM土石方量计算图

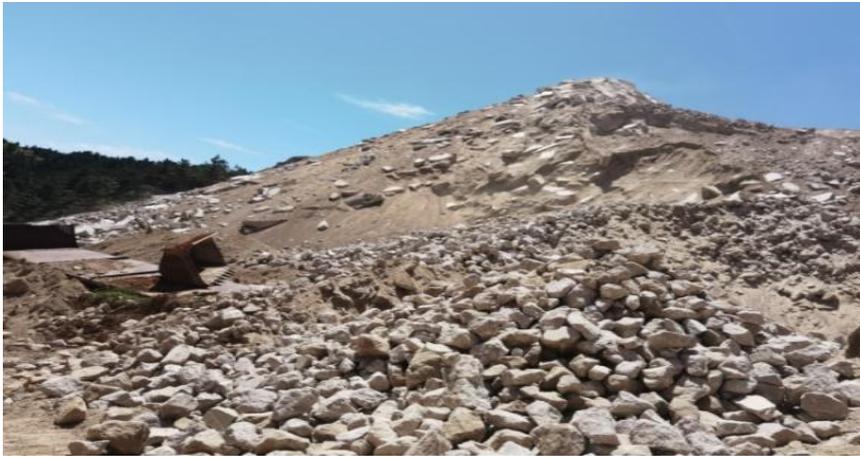
废石场位于露天采坑北东侧。该矿山剥离废石已大部分外销外销用于当地建筑及铺路等综合利用，剩余废石呈条带状沿坡堆放，高约 5m-15m，边坡角 35°，堆放厚度 0.5~2m，经 DTM 土石方法计算，堆方量约 24871m³，现状地质灾害不

废石的堆放，形成了人工堆积地貌，使矿区内的自然景观遭到破坏，造成地面起伏不平，对原生的地形地貌景观影响和破坏程度较大。照片 4-2。

照片 4-2 废石场

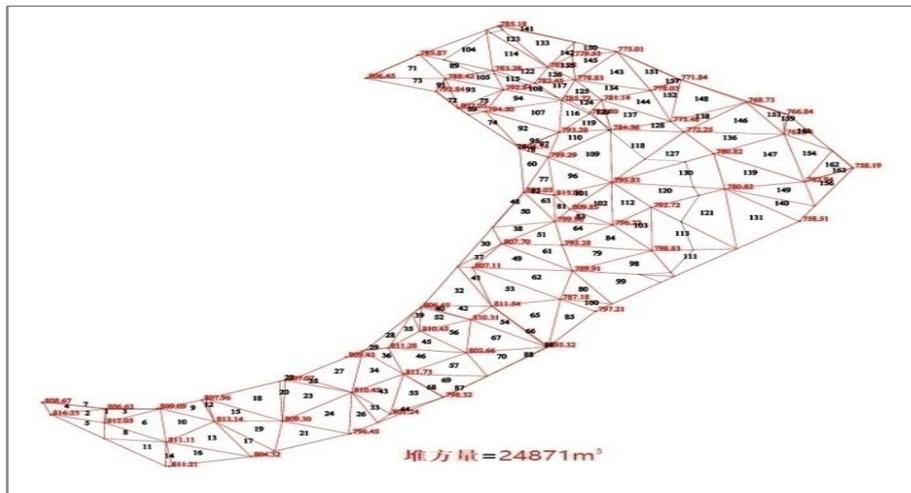
图 4-2 废石场 DTM 土石方量计算图

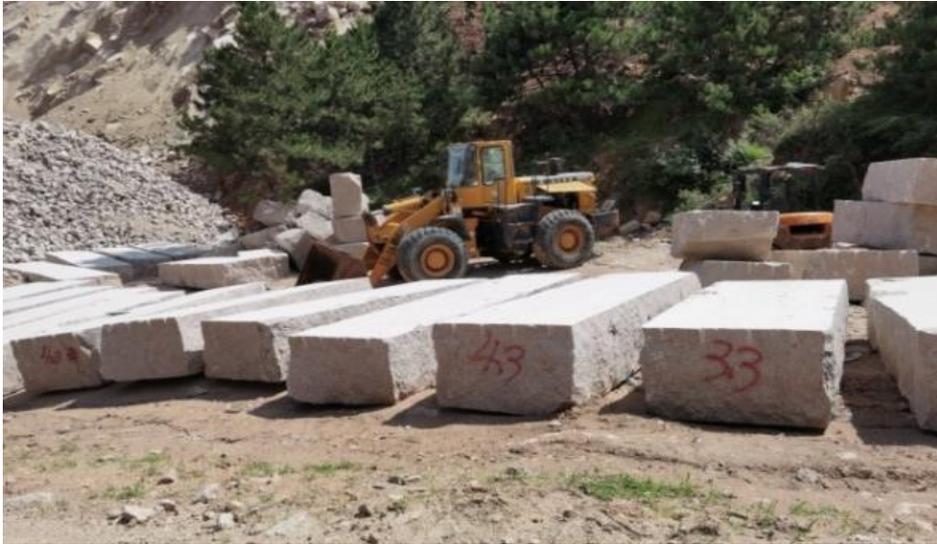
采矿工业场地北距露天采坑约 90m，被矿区道路一分为二，总占地面积 1783m²，

废石的堆放，形成了人工堆积地貌，使矿区内的自然景观遭到破坏，造成地面起伏不平，对原生的地形地貌景观影响和破坏程度较大。见照片 4-3。

照片 4-3 采矿工业场地

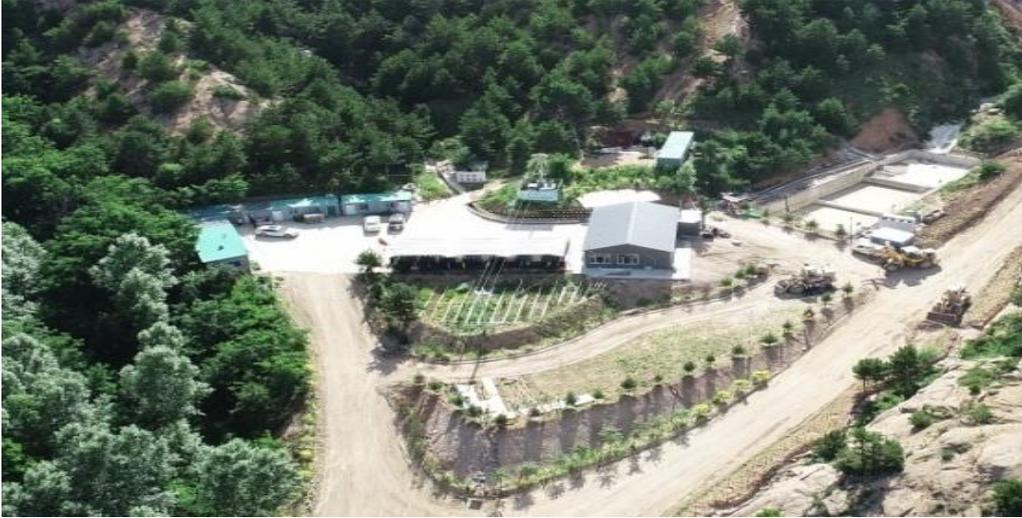
临时办公生活区，场地西侧已硬化，硬化厚度约 0.3m，硬化面积约 500m²。场地内布置有办公室、宿舍等，建筑为简易板房结构，建筑高度约 2.2m，建筑占地面积约 590 m²。场地东侧形成两级长约 45m，高约 1m，坡角约 35° 的堆坡，堆坡方量约为 455m³，现状地质灾害不发育。

建设,办公生活区周边已种植绿植,布置指示牌等设施,绿化面积约为 1200m²。临时办公生活区场地内地形平坦,不产生高陡边坡,地基开挖量较小,且建筑均为平房。场地的建设破坏了原生的地形地貌景观。见照片 4-4。

照片 4-4 临时办公生活区

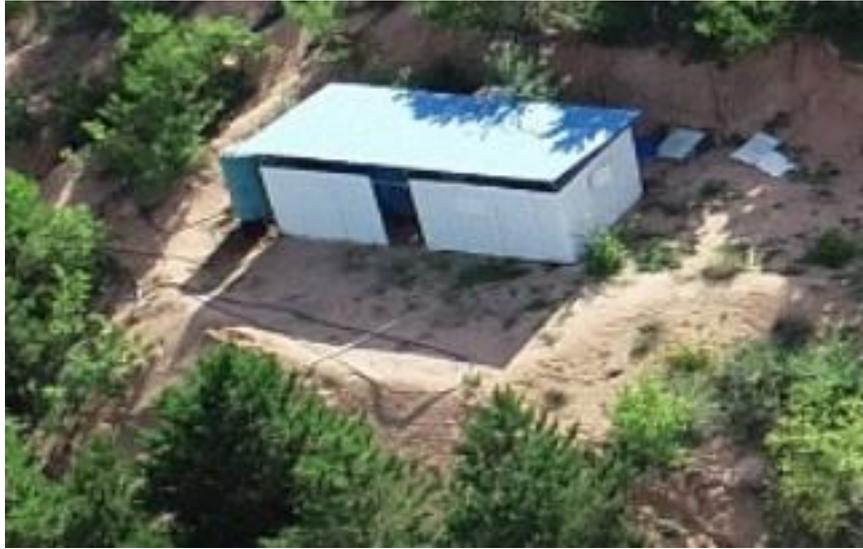
配电室西侧存在一处土质切坡,长约 10m,高 1-2.5m,坡度 60-75°,现状地质灾害不发育。

位于办公生活区东侧岩体标高 787m 处,面积 56m²,室建筑为简易板房结构,内装有配电设施,负责向荒料开采作业时的机械设备用电及露天采坑的排水泵用电的用电负荷供电。场地的建设破坏了原生的地形地貌景观和植被,对地形地貌景观产生影响。见照片 4-5。

照片 4-5 配电室

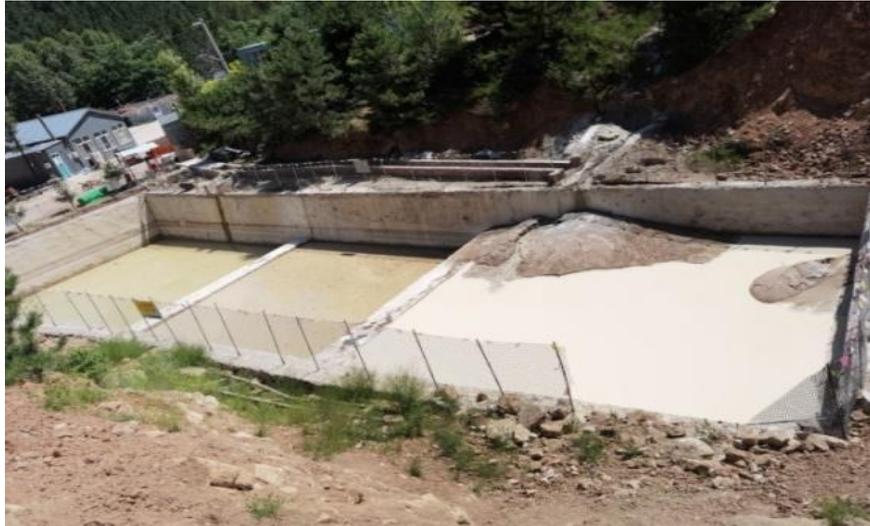
蓄水池为混凝土浇筑, 面积为 443m^2 , 利用地形由南向北呈阶梯状修建, 使未来矿山生产废水及矿坑防洪自流, 蓄水池容积约 500 m^3 。目前蓄水池内存有少量积水。蓄水池西侧为导水渠, 宽约 0.5m , 深约 0.5m , 长约 20m , 为混凝土制, 占地面积为 10m^2 。蓄水池西侧存在土质切坡, 坡长约为 20m , 坡高为 $1\text{-}4\text{m}$, 坡度为 $45\text{-}60^\circ$ 。蓄水池四周布设铁丝网围栏, 且在明显位置处挂设警示牌, 以确保人员安全, 现状地质灾害不发育。

场地的建设破坏了原生的地形地貌景观和植被, 对地形地貌景观产生影响。见照片 4-6。

照片 4-6 蓄水池

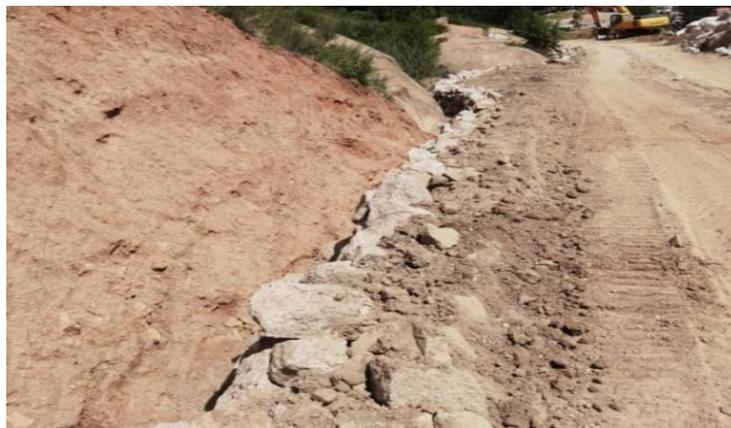
截洪沟位于矿区西部山脚下，紧邻矿区道路布设，截洪沟断面为梯形（上底 0.8m，下底 0.5m，高 0.5m），长约 326m，为浆砌石制，占地面积为 163m²。截洪沟东侧铺有零散碎石，厚约 0.3m，估算碎石量约为 65m³，现状地质灾害不发育。

场地的建设破坏了原生的地形地貌景观和植被，对地形地貌景观产生影响。见照片 4-7。

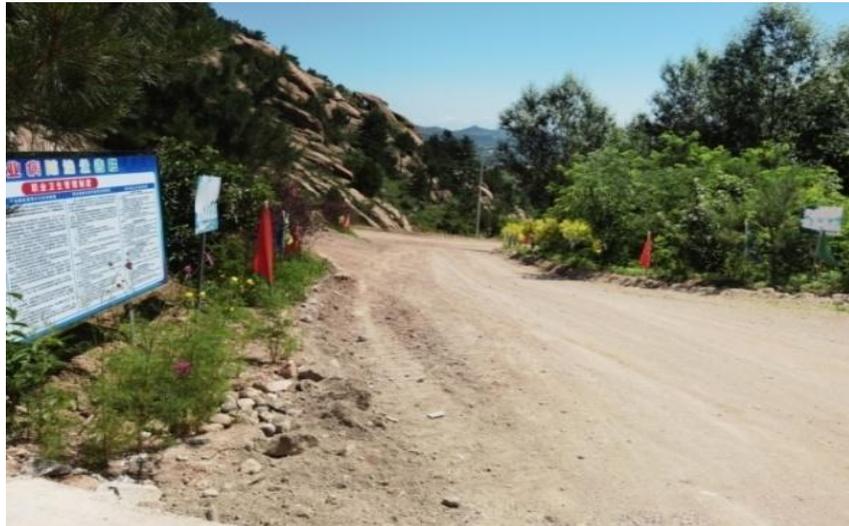
矿区道路连接各功能单元与外界，矿区专用道路长 207m，其他道路均为矿区与乡村公用道路。道路总长 1044m，平均宽度 8m，总面积 8352m²。矿区主路通往露天采坑部分路段道路存在土质切坡，长约 108m，切坡高度约 0.5-2m，坡度 45°-75°，现状地质灾害不发育。

道路的建设破坏了原有的地形地貌景观。见照片 4-8。

照片 4-8 矿区道路

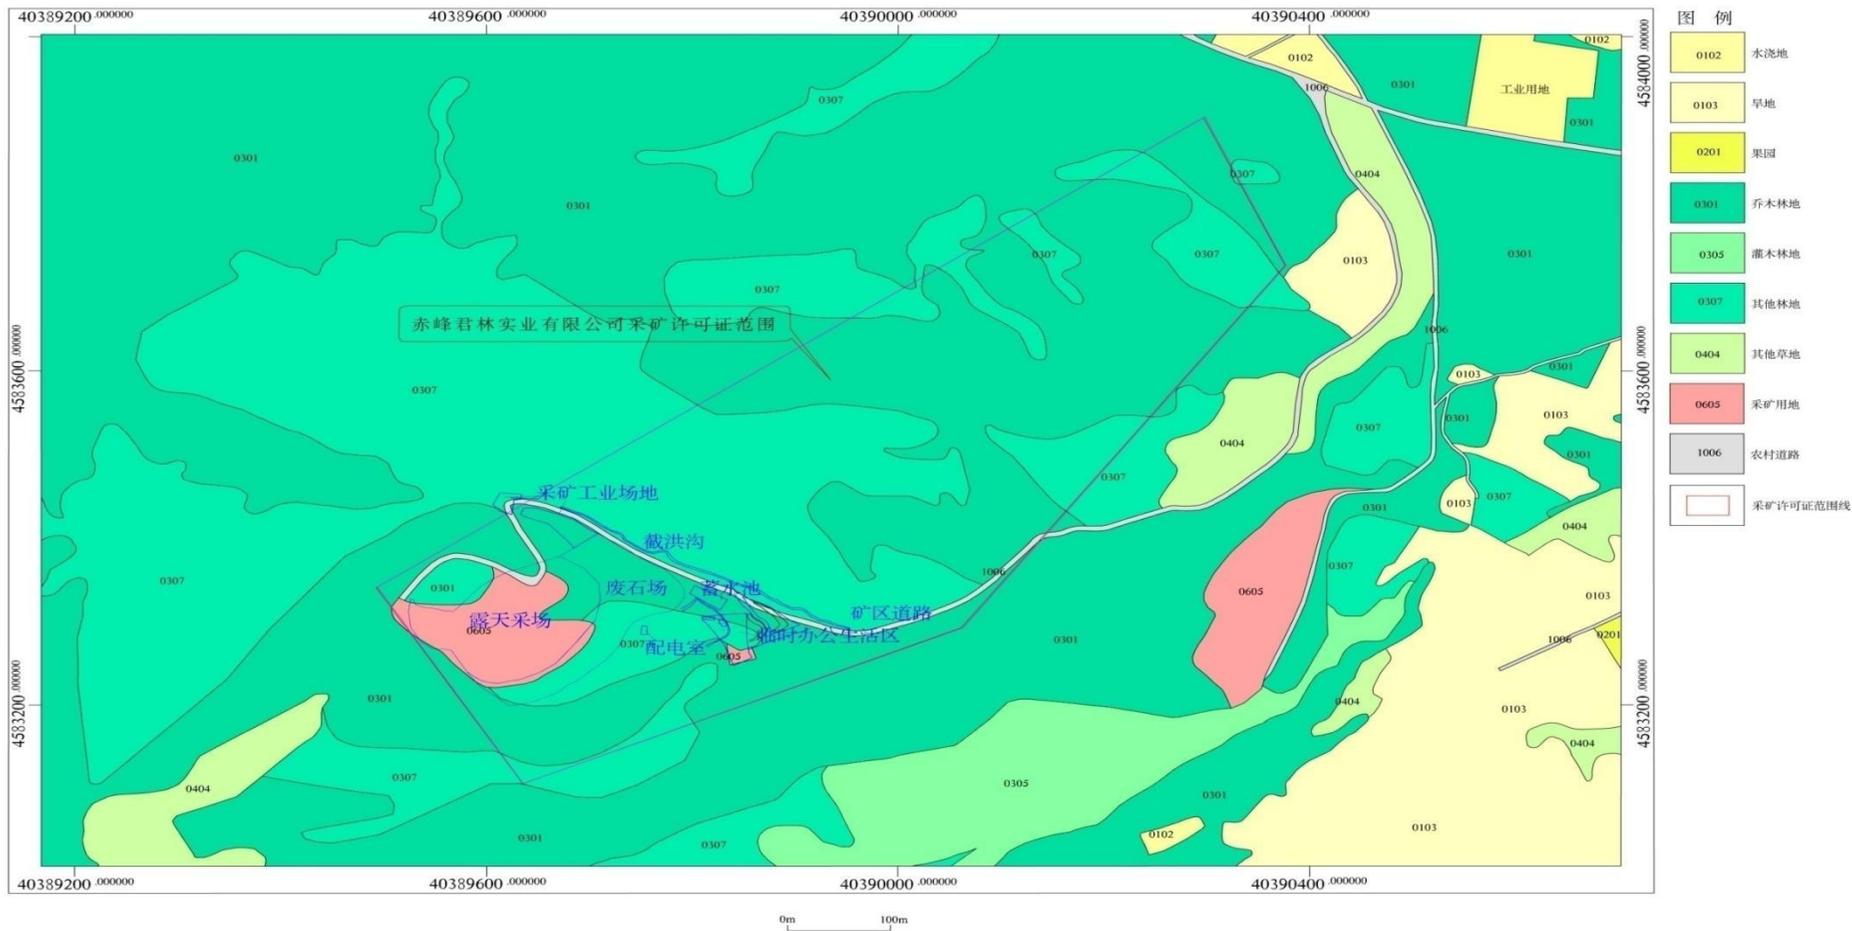
根据第三次全国国土土地利用现状调查数据, 现状已损毁破坏的土地资源利用类型包含乔木林地 15925m²、其他林地 5377m²、采矿用地 15362m², 农村道路 6536m², 总面积 43200m²。对照全国第二次土地利用现状调查资料, 土地权属为宁城县右北平镇(原甸子镇)河洛堡村所有, 界线清晰, 无争议。现状条件下, 地表各单元对土地损毁情况见表 4-2。

图 4-3 土地利用现状图
