# 宁城县恒安矿业有限公司铁矿 2024 年度矿山地质环境治理计划书

提交单位：宁城县恒安矿业有限公司

时 间：二〇二四年一月

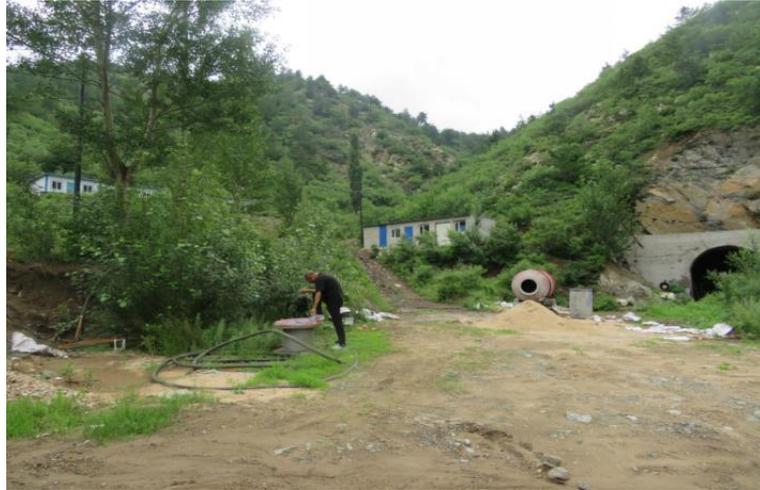
照片 4-1 3号工业场地

3号工业场地位于打虎石水库北岸山坡处，在2号工业场地的东北侧，占地面积为1822m<sup>2</sup>，场地内含平硐（PD5）和办公区(见照片4-1)。

平硐（PD5）：硐口标高为748.02m，长约130m，硐口规格2.0m×1.8m。

办公区：内有办公、机修车间等，为彩钢和砖混结构。

竖井的开拓和场地的修建破坏当地原生地形地貌景观。

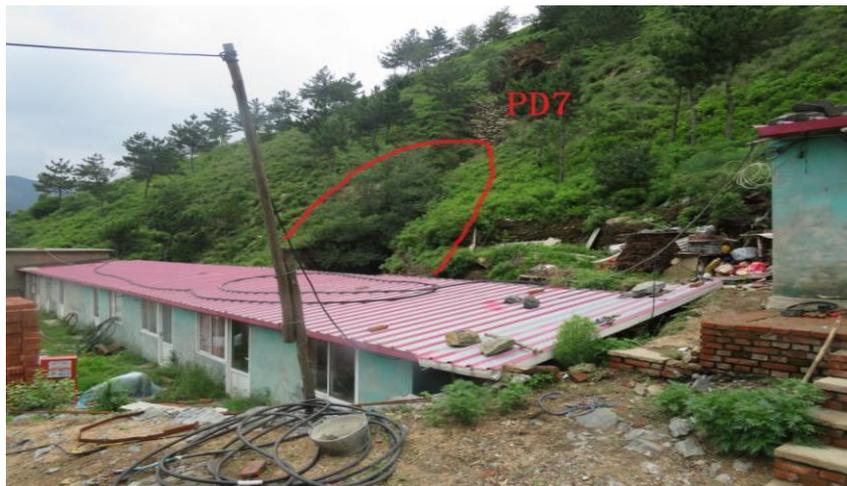
照片 4-2 办公区、平硐（PD7）

4 号工业场地位于打虎石水库北岸山坡处，3 号工业场地的东南侧，在打虎石水库可视范围内，总占地面积 834m<sup>2</sup>，场地内分布有竖井（SJ3）、平硐（PD7）、平硐（PD8）、办公区等(见照片 4-2、4-3)。

竖井的开拓和场地的修建破坏当地原生地形地貌景观。

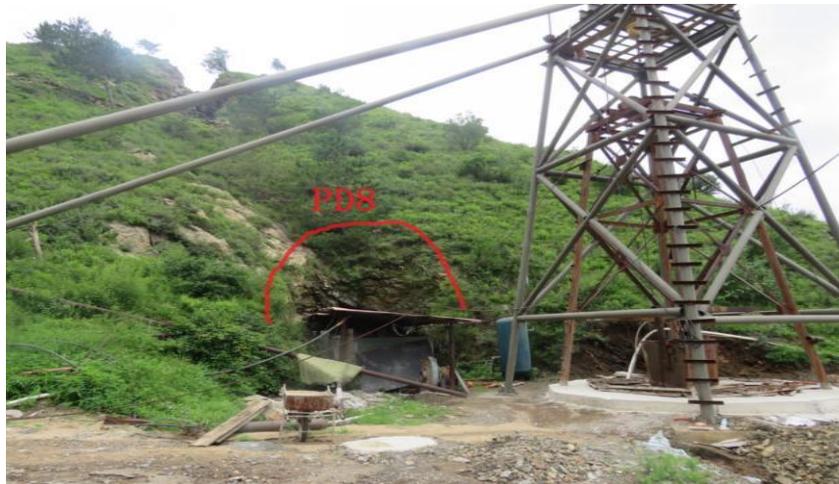
照片 4-3 竖井（SJ3）、平硐（PD8）

场地内采矿工程有 1 个竖井（编号为 SJ3），竖井（SJ3）深约 67m，井口标高

737.44m；该区域地下水位标高约 700m，竖井（SJ3）破坏了含水层结构。

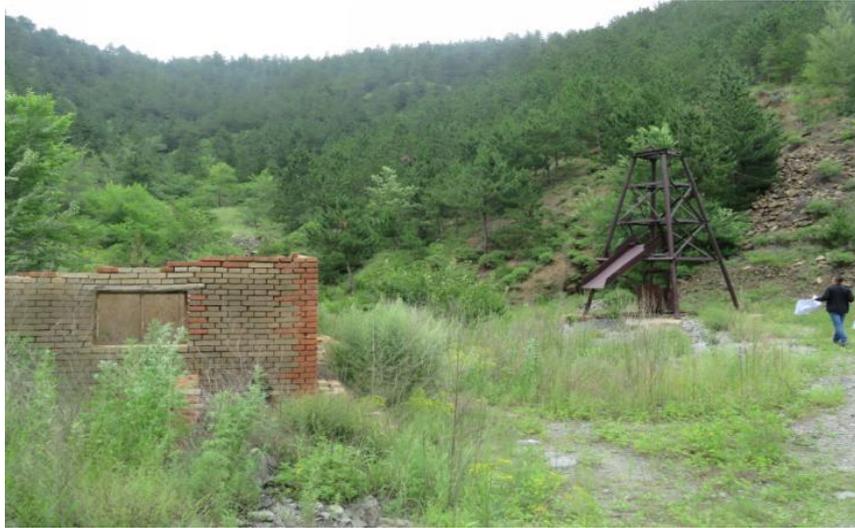
照片 4-4 5 号工业场地

5 号工业场地位于打虎石水库北岸山坡处，总占地面积 331m<sup>2</sup>，场地内分布有竖井（SJ4）、废弃房屋等(见照片 4-4)。

场地内采矿工程有竖井（SJ4），竖井（SJ4）深约 80m，井口标高 722.10m，场地周边地下水位标高 700m，竖井的开挖破坏了含水层结构。

竖井的开拓和场地的修建破坏当地原生地形地貌景观。

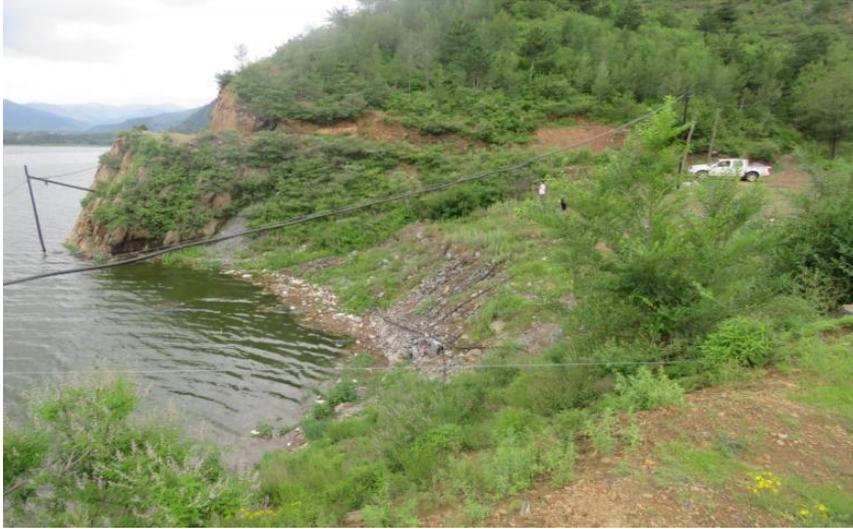
照片 4-5 5号废石场

5 号废石场要用于堆放平硐产出的废石，在打虎石水库可视范围内，废石堆放矿

区道路南侧(见照片 4-5), 长约 30m, 宽 25m, 废石堆高 2~10m, 坡角 25~35°, 总占地面积 456m<sup>2</sup>, 废石堆放总量约 62.1m<sup>3</sup>(见图 4-1)。

废石堆放形成人工堆积地貌破坏原生地形地貌景观。

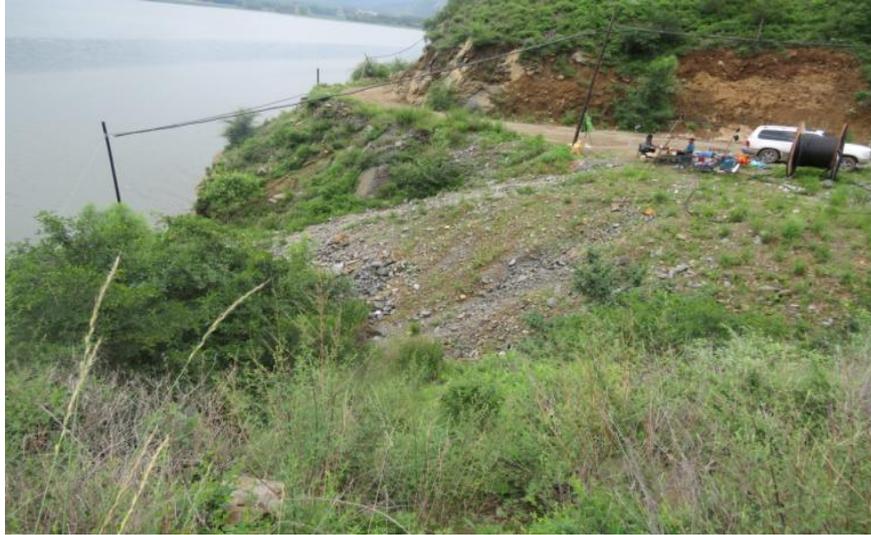
照片4-6 9号废石场

9号废石场紧邻4号工业场地的南侧(见照片4-6),在打虎石水库可视范围内,长约22m,宽18m,废石堆高2~6m,坡角25~35°,占地面积376m<sup>2</sup>,废石堆放总量约25.8m<sup>3</sup>(见图4-2)。

废石堆放形成人工堆积地貌破坏原生地形地貌景观。

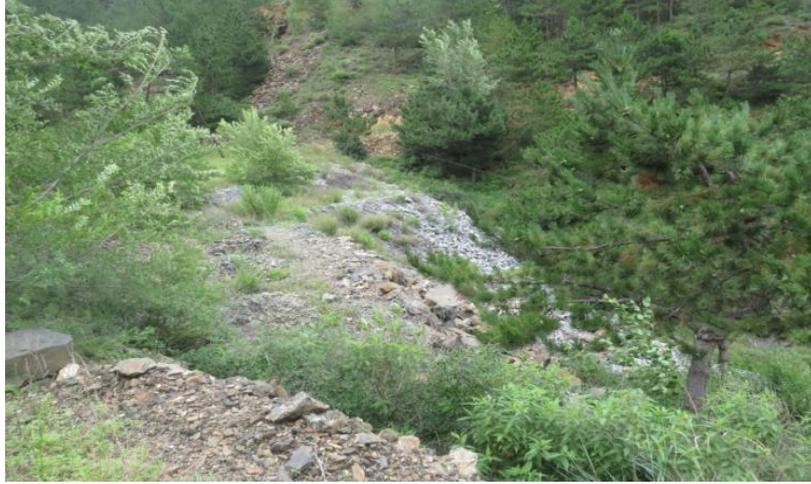
照片4-7 10号废石场

10号废石场紧邻5号工业场地的南侧(见照片4-7),在打虎石水库可视范围内,长约19m,宽11m,废石堆高2~6m,坡角25~35°,占地面积201m<sup>2</sup>,废石堆放总量约31.3m<sup>3</sup>(见图4-3)。

废石堆放形成人工堆积地貌破坏原生地形地貌景观。

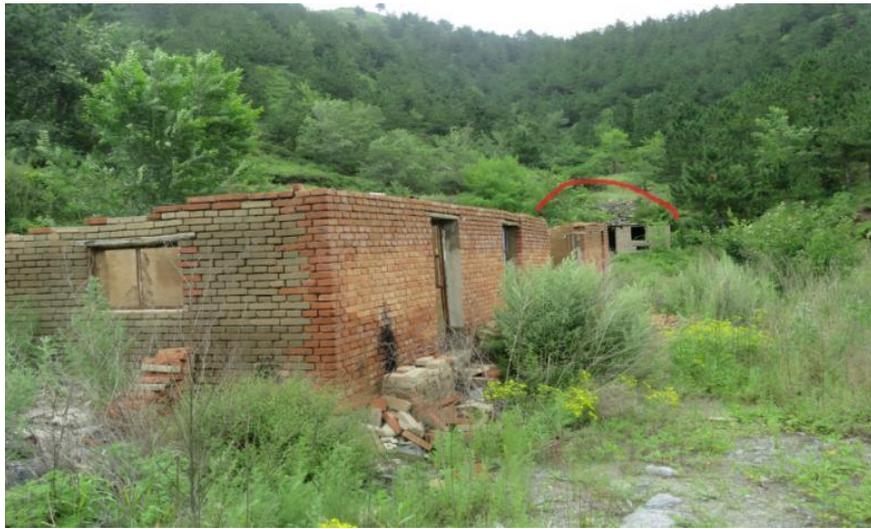
照片 4-8 11 号废石场

11号废石场紧挨5号工业场地北侧(见照片4-8),在打虎石水库可视范围内,长约6m,宽5m,废石堆高2~3m,坡角25~35°,占地面积201m<sup>2</sup>,废石堆放总量约

6.5m<sup>3</sup>(见图 4-4)

废石堆放形成人工堆积地貌破坏原生地形地貌景观。

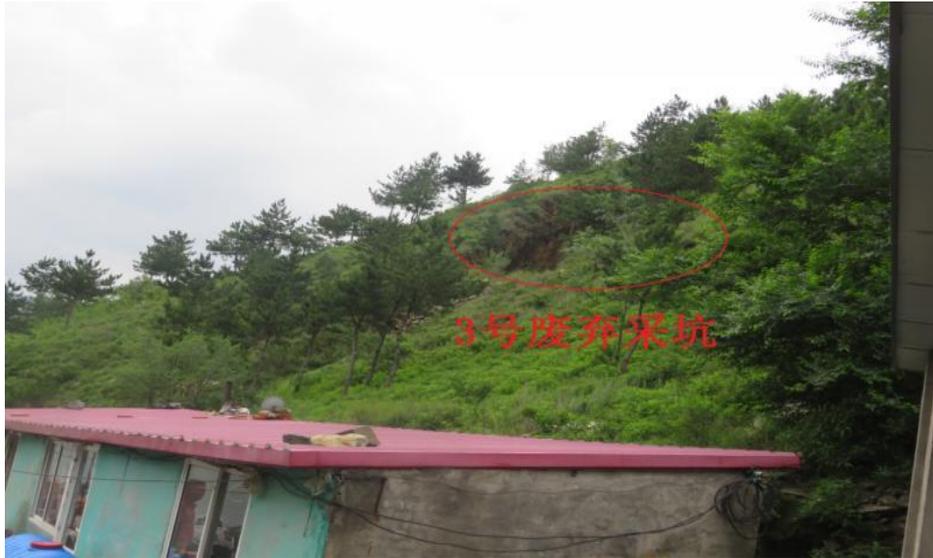
照片 4-9 3号废弃采坑

位于 4 号工业场地内 PD7 的上部山坡处，沿 4 号矿体走向方向展布，采坑长约 24m，地表宽 8m，深约 2-13m，占地面积 230m<sup>2</sup>(见照片 4-9)。

根据矿山资料显示，该场地历史形成的，探矿期间由废弃采坑控制矿体，废弃采坑开挖与地下巷道沟通，巷道标高 700m，废弃采坑内向地下开挖的洞口揭露了含水层结构，对含水层结构造成破坏。

采坑的开挖破坏了原生地形地貌景观。

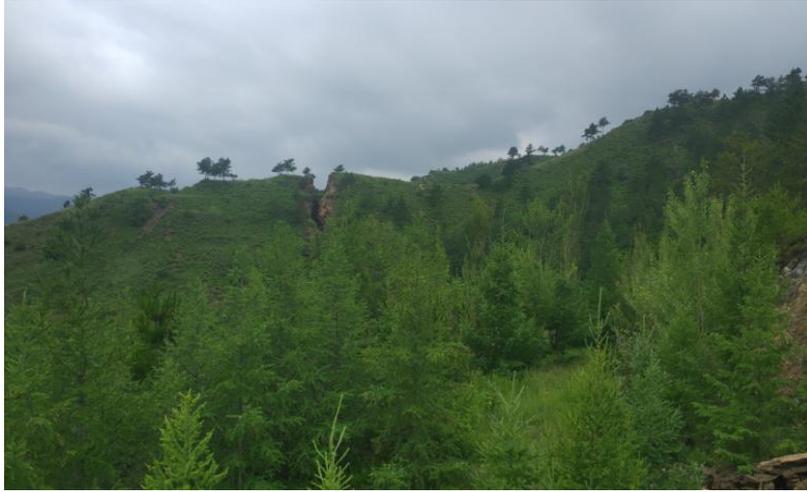
照片 4-10 4 号废弃采坑

根据资料显示，4号废弃采坑为历史遗留下来的，沿着4号矿体的走向展布，采坑长约 125m，地表宽 8m，深约 1-11m，占地面积 1113m<sup>2</sup>，(见照片 4-10)，PD9 位于 4号废弃采坑的山坡处，平硐 PD9 硐口标高 744.87m，平硐长约 80m，硐口规格 2.0m×1.8m。

根据矿山资料显示，该场地历史形成的，探矿期间由废弃采坑控制矿体，废弃采坑开挖与地下巷道沟通，巷道标高 700m，废弃采坑内向地下开挖的洞口揭露含水层结构。

采坑的开挖破坏了原生地形地貌景观。

对4号废弃采坑进行回填，对场地内的平硐井口进行封堵，对人工切坡及封堵后的平硐口利用固体废弃物进行垫坡，对场地进行覆土、整平、种草；

利用废石对采坑和平硐进行回填，回填量  $4117\text{m}^3$ 。

对井口进行封堵，浆砌石封堵工程量  $3.6\text{m}^3$ 。

对人工切坡及封堵后的平硐口利用固体废弃物进行垫坡，平硐口垫坡工程量为  $11\text{m}^3$ 。

场地面积为  $1113\text{m}^2$ ，整平厚度为  $0.3\text{m}$ ，石方整平工程量为  $333.9\text{m}^3$ 。

对石方整平后的场地覆土，场地面积为  $1113\text{m}^2$ ，覆土厚度  $0.3\text{m}$ ，覆土工程量为  $333.9\text{m}^3$ 。

对覆土后的场地进行整平，整平面积为  $1113\text{m}^2$ ，整平厚度为  $0.3\text{m}$ ，整平工程量为  $333.9\text{m}^3$ 。

对治理后的场地撒播种草，种草面积  $1113\text{m}^2$ 。

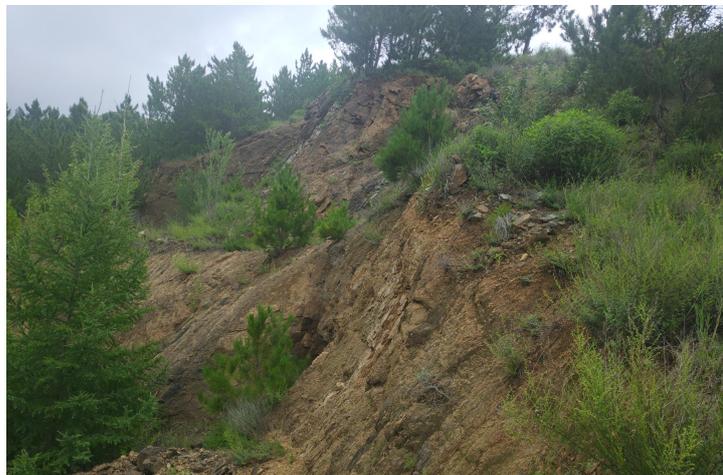
照片 4-11 5 号废弃采坑

根据资料显示，5 号废弃采坑沿着 4 号矿体的走向展布，采坑长约 98m，地表宽 8-28m，深约 1-9m，占地面积 1535m<sup>2</sup>(见照片 4-11)。

根据矿山资料显示，该场地历史形成的，探矿期间由废弃采坑控制矿体，废弃采坑开挖与地下巷道沟通，巷道标高 700m，废弃采坑内向地下开挖揭露了含水层结构。

采坑的开挖破坏了原生地形地貌景观。

对 5 号废弃采坑进行回填，对回填后的场地石方整平，对石方整平后的场地覆土整平、种草；

利用废石对采坑进行回填，回填量  $4605\text{m}^3$ 。

场地面积为  $1535\text{m}^2$ ，整平厚度为  $0.3\text{m}$ ，石方整平工程量为  $460.5\text{m}^3$ 。

对石方整平后的场地覆土，场地面积为  $1535\text{m}^2$ ，覆土厚度  $0.3\text{m}^2$ ，覆土工程量为  $460.5\text{m}^3$ 。

对覆土后的场地进行整平，整平面积为  $1535\text{m}^2$ ，整平厚度为  $0.3\text{m}$ ，整平工程量为  $460.5\text{m}^3$ 。

对治理后的场地撒播种草，种草面积  $1535\text{m}^2$ 。

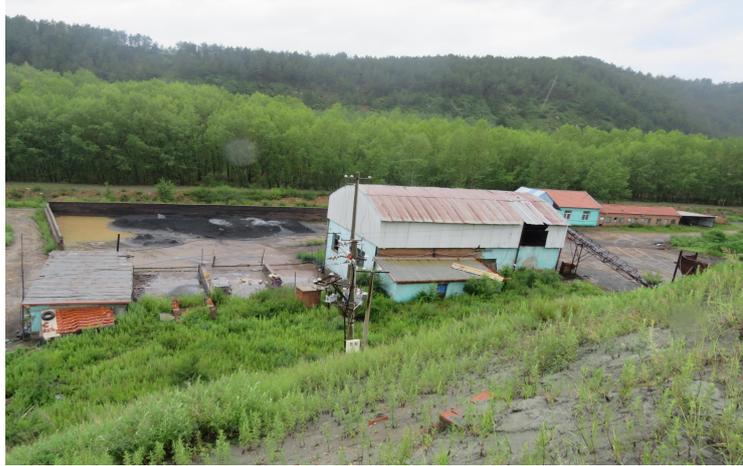
照片 4-12 选厂

选厂内设置有办公区、休息室、干选厂、矿石堆放场等，为砖混结构，建筑物高 3-5m，占地面积 2698m<sup>2</sup>（见照片 4-12）。

场地建设未揭露含水层，矿山水源井位于选矿厂内，水源井用水量为每日 1500m<sup>3</sup>，水源地位于沟谷附近，为第四系潜水含水层水，水源充足，矿山生产生活用水不会产生沉降漏斗，对含水层影响较轻。

场地的修建破坏当地原生地形地貌景观。

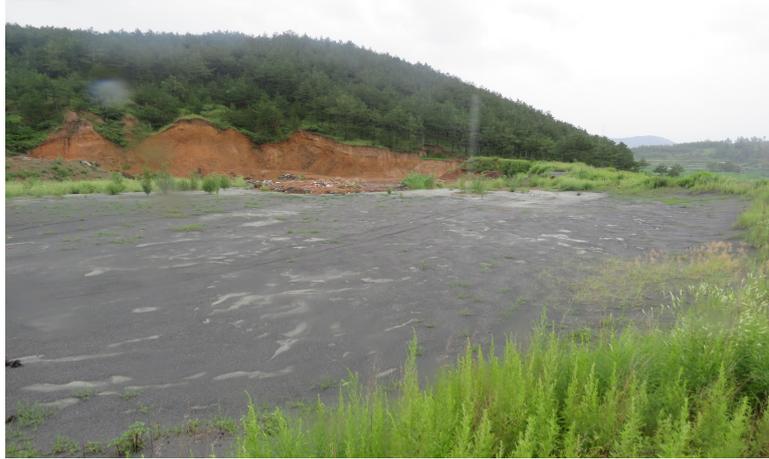
照片 4-13 尾矿库

尾矿库由一个库容组成，整体为梯形坝，坝体长约 67m，坝顶宽约 25-55m，坝体顶标高为 793.87m-785.02m，底标高为 776.89m-782.77m，坝体由土方组成，内外坡比为 1:4.0，库容 16.46 万 m<sup>3</sup>。尾矿库东部建有一个蓄水池，用来存储井下坑内集水，经沉淀后供坑内凿岩防尘循环使用。尾矿库自停产后一直未使用，损毁土地面积 3096m<sup>2</sup>（见照片 4-13）。

根据《环境影响评价报告书》及《建设项目竣工环境保护验收调查报告》，矿山选矿工艺采用破碎、磨矿、分级、磁选等方法，基本不添加选矿药剂，对尾矿库下游选矿厂内的水井水质进行化验分析，水质达标，对含水层不造成影响。

场地的修建破坏当地原生地形地貌景观。

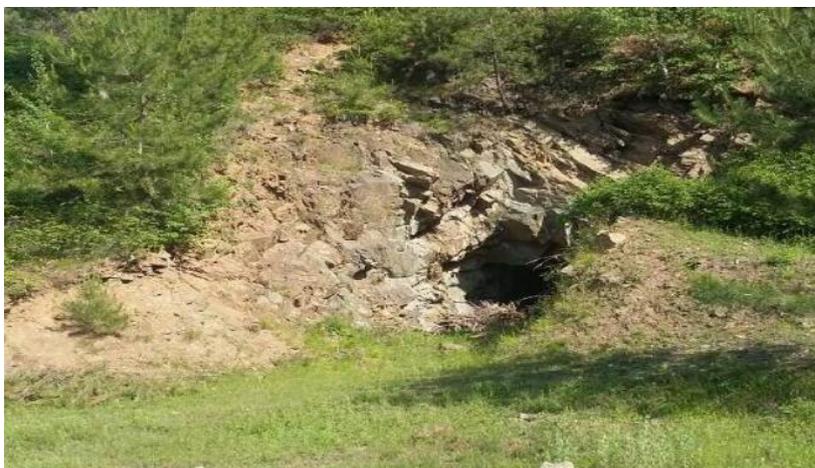
照片 4-14 尾矿库

800m 主平硐位于矿区东北部，硐口标高为 850.05m，长 35m，硐口规格 2.0m×1.8m（见照片 4-14）。

平硐的开挖不会破坏含水层结构。

场地的修建破坏当地原生地形地貌景观。

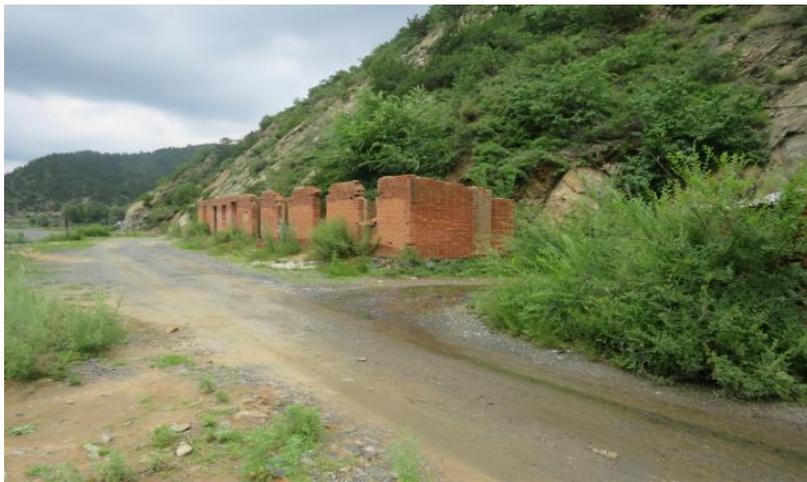
照片 4-15 矿区道路

矿区道路为连接矿山各单元来往运输场地，总长为 1456m，道路宽 3m，总面积为  $4368\text{m}^2$ （见照片 4-15）。

道路的修建破坏原有的地形地貌景观。
