宁城县五化镇新房村玄武岩矿
2024 年度矿山地质环境治理计划书

内蒙古蒙凡鑫矿业有限责任公司

二〇二四年二月

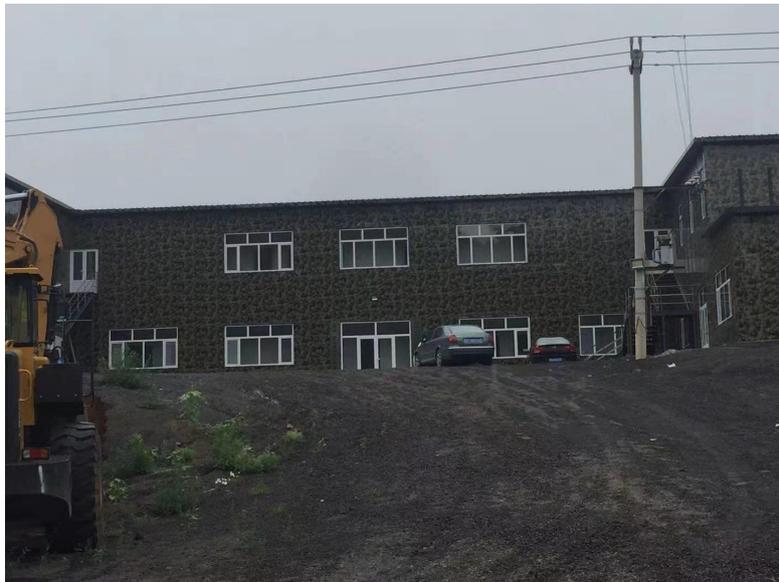
照片 4-1 办公生活区

办公生活区面积 1980m²，为砖混结构，切坡长 40m，高 0.5—1.5m，切坡坡度 60°，切坡规整，场地内人工建筑物及附属设施的建设等对植被造成了直接的破坏，与周围地形地貌景观不协调(见照片 4-1)。

③对办公生活区堆坡处，恢复植被。

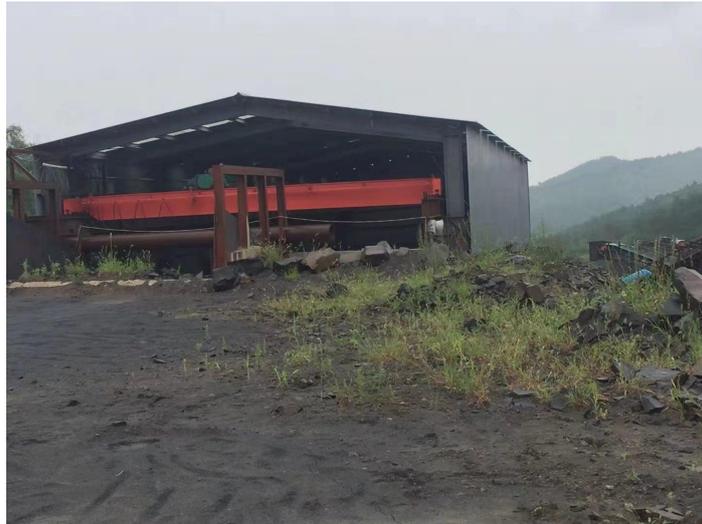
照片 4-2 工业场地

工业场地占地面积为 12000m²，主要为料堆、拟设碎石加工厂、机械设备等，场地内料堆、地表建筑物及附属设施等对地表形态、植被造成了直接的破坏，与周围地形地貌景观不协调，对原生的地形地貌景观影响和破坏程度较大(见照片 4-2)。

②对碎石场加工场部分切坡处垫坡整形、堆坡处整形、边坡覆土，恢复植被。

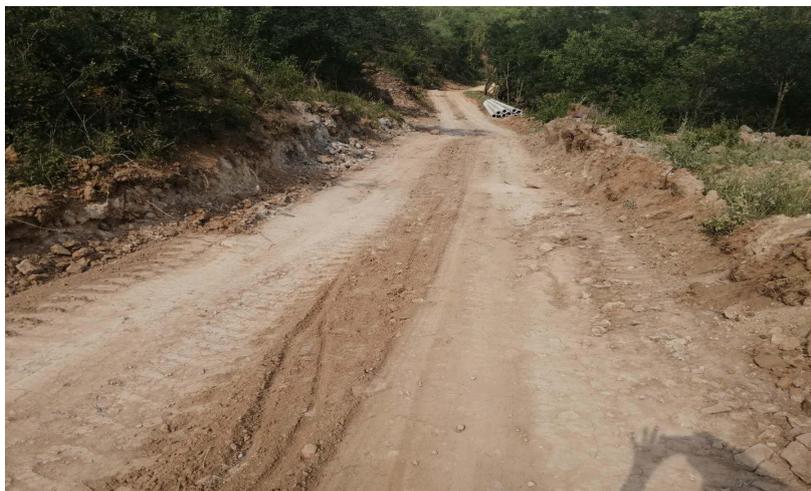
照片 4-3 矿区道路

矿区道路长约 1447m，平均宽约 4m，占地面积 5785m²，矿区道路存在边坡，边坡高 0.2—1.5m，边坡坡度 30—70°，矿区道路的建设压占破坏了原生地形地貌景观，对地形地貌景观影响程度较严重（见照片 4-3）。

④对矿区道路切坡处垫坡、整形、覆土恢复植被。
