巴林左旗金广矿业有限责任公司宁城县陡棱子沟矿区铅锌矿
2025 年度矿山地质环境治理计划书

2025 年度矿山地质环境治理计划书

编制单位：巴林左旗金广矿业有限责任公司

编制日期：二零二五年二月

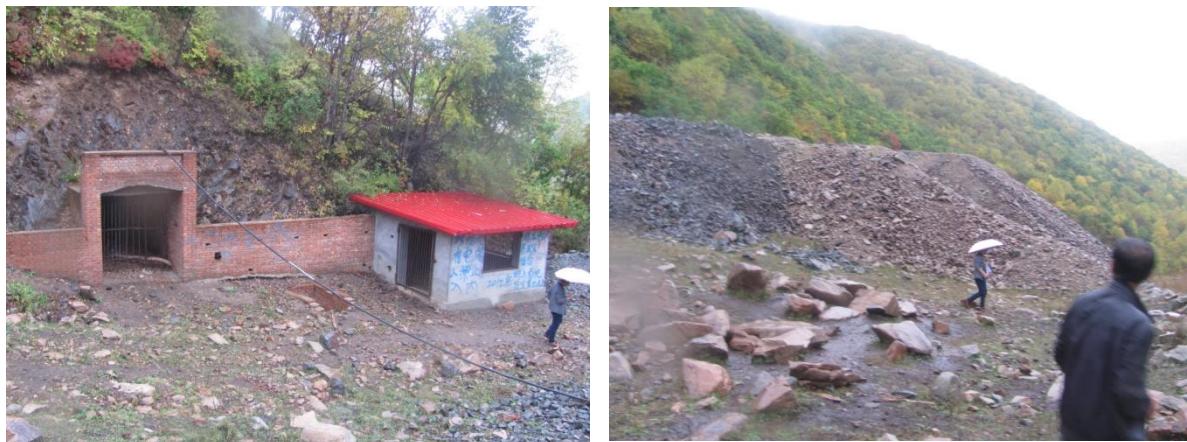
照片 4-1 PD1 工业场地及废石场

位于矿区西北部，设有平硐、废石场等，废石堆积高度 4~10m，坡度 30° 左右，堆积废石量约 5600m³，占地面积 2500m²。经现场调查，现状条件下，PD1 工业场地及废石场地质灾害不发育（见照片 4-1）。

矿区地下水属于裂隙水，地下水位埋深 13~22m。场地内平硐的施工，揭露了含水层，对含水层的破坏小。

场地的建设改变了原生地貌景观，造成自然地貌景观的不和谐，破坏了原有地形地貌。

根据土地利用现状图，现状破坏的土地类型为有林地，面积为 2500m²。

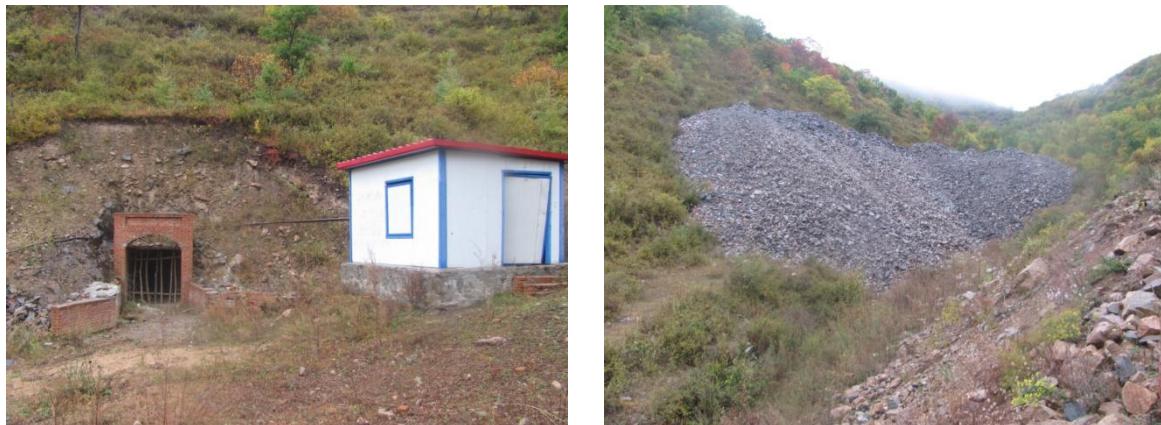
照片 4-2 PD2 工业场地及废石场

位于矿区东南部，设有平硐、废石场等，废石堆积高度 4-15m，坡度 35° 左右，堆积废石量约 4900m³，占地面积 1550m²。经现场调查，现状条件下，PD2 工业场地及废石场地质灾害不发育（见照片 4-2）。

矿区地下水属于裂隙水，地下水位埋深 13~22m。场地内平硐的施工，揭露了含水层，对含水层的破坏小。

场地的建设改变了原生地貌景观，造成自然地貌景观的不和谐，破坏了原有地形地貌。

根据土地利用现状图，现状破坏的土地类型为灌木林地、其他草地，其中灌木林地 60m²，其他草地 1490m²。

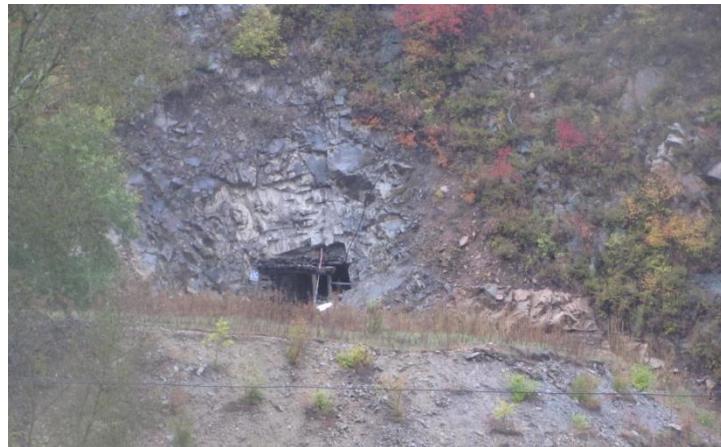
照片 4-3 PD3 工业场地

位于 PD3 工业场地及废石场西南 150m，设有平硐、废石场等，废石堆积高度 8m，坡度 30° 左右，堆积废石量约 1800m³，占地面积 900m²。经现场调查，现状条件下，PD3 工业场地及废石场地质灾害不发育（见照片 4-3）。

矿区地下水属于裂隙水，地下水位埋深 13~22m。场地内平硐的施工，揭露

了含水层，对含水层的破坏小。

根据土地利用现状图，现状破坏的土地类型为其他草地；其面积为 900m^2 。

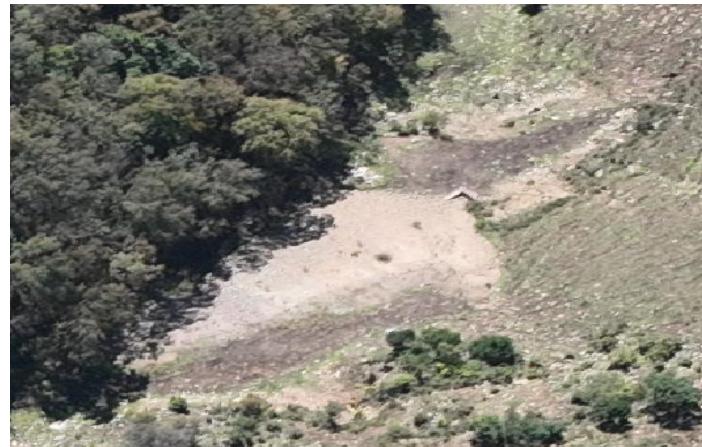
照片 4-4 PD4 工业场地及废石堆

位于矿区中部偏南，设有平硐、废石场等，废石堆积高度 2–5m，坡度 30° 左右，堆积废石量约 3580m^3 ，占地面积 1402m^2 。经现场调查，现状条件下，PD4 工业场地及废石场地质灾害不发育（见照片 4-1）。

矿区地下水属于裂隙水，地下水位埋深 13~22m。场地内平硐的施工，揭露了含水层，对含水层的破坏小。

场地的建设改变了原生地貌景观，造成自然地貌景观的不和谐，破坏了原有地形地貌。

根据土地利用现状图，现状破坏的土地类型为有林地，面积为 1402m^2 。

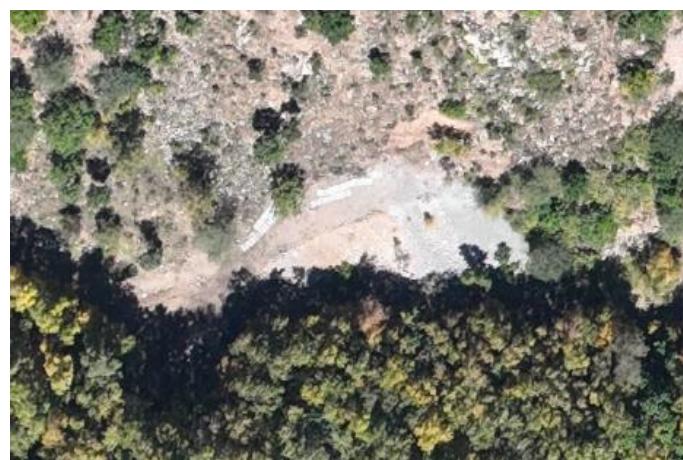
照片 4-5 PD5 工业场地及废石堆

位于矿区北东部，设有平硐、废石场等，废石多半平铺于地面部分堆积高度约 0.5~1.5m，坡度 30° 左右，堆积废石量约 350m³，占地面积 715m²。经现场调查，现状条件下，PD4 工业场地及废石场地质灾害不发育（见照片 4-1）。

矿区地下水属于裂隙水，地下水位埋深 13~22m。场地内平硐的施工，揭露了含水层，对含水层的破坏小。

根据土地利用现状图，现状破坏的土地类型为其他草地，面积为 715m²。

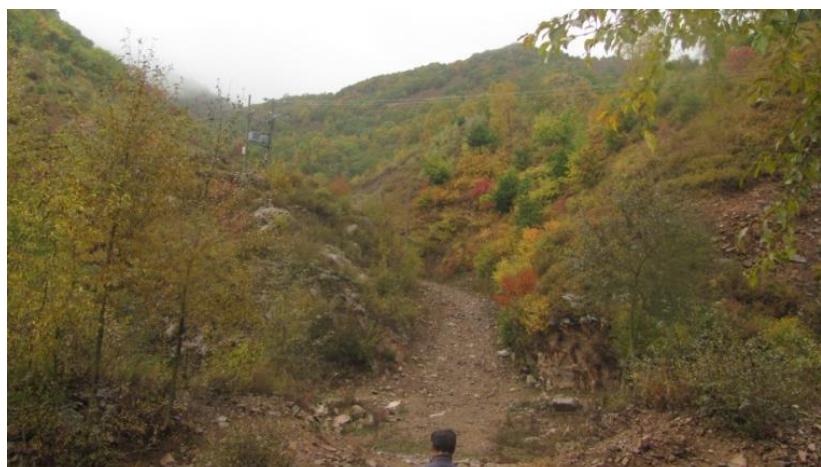
照片 4-4 矿区道路

矿区道路为连接各平硐工业场地及废石场之间的道路，道路长度 1230m，宽度 4m，面积 4920m²，现状条件下地质灾害不发育（照片 4-4）。

矿区道路不会对含水层造成破坏。

矿区道路的建设改变了原生地貌景观，造成自然地貌景观的不和谐，破坏了原有地形地貌。

根据土地利用现状图，现状破坏的土地类型为旱地、有林地、灌木林地、其他草地及村庄，其中旱地面积 508m²，有林地面积 2088m²，灌木林地面积 224m²，其他草地面积 1988m²，村庄面积 112m²。

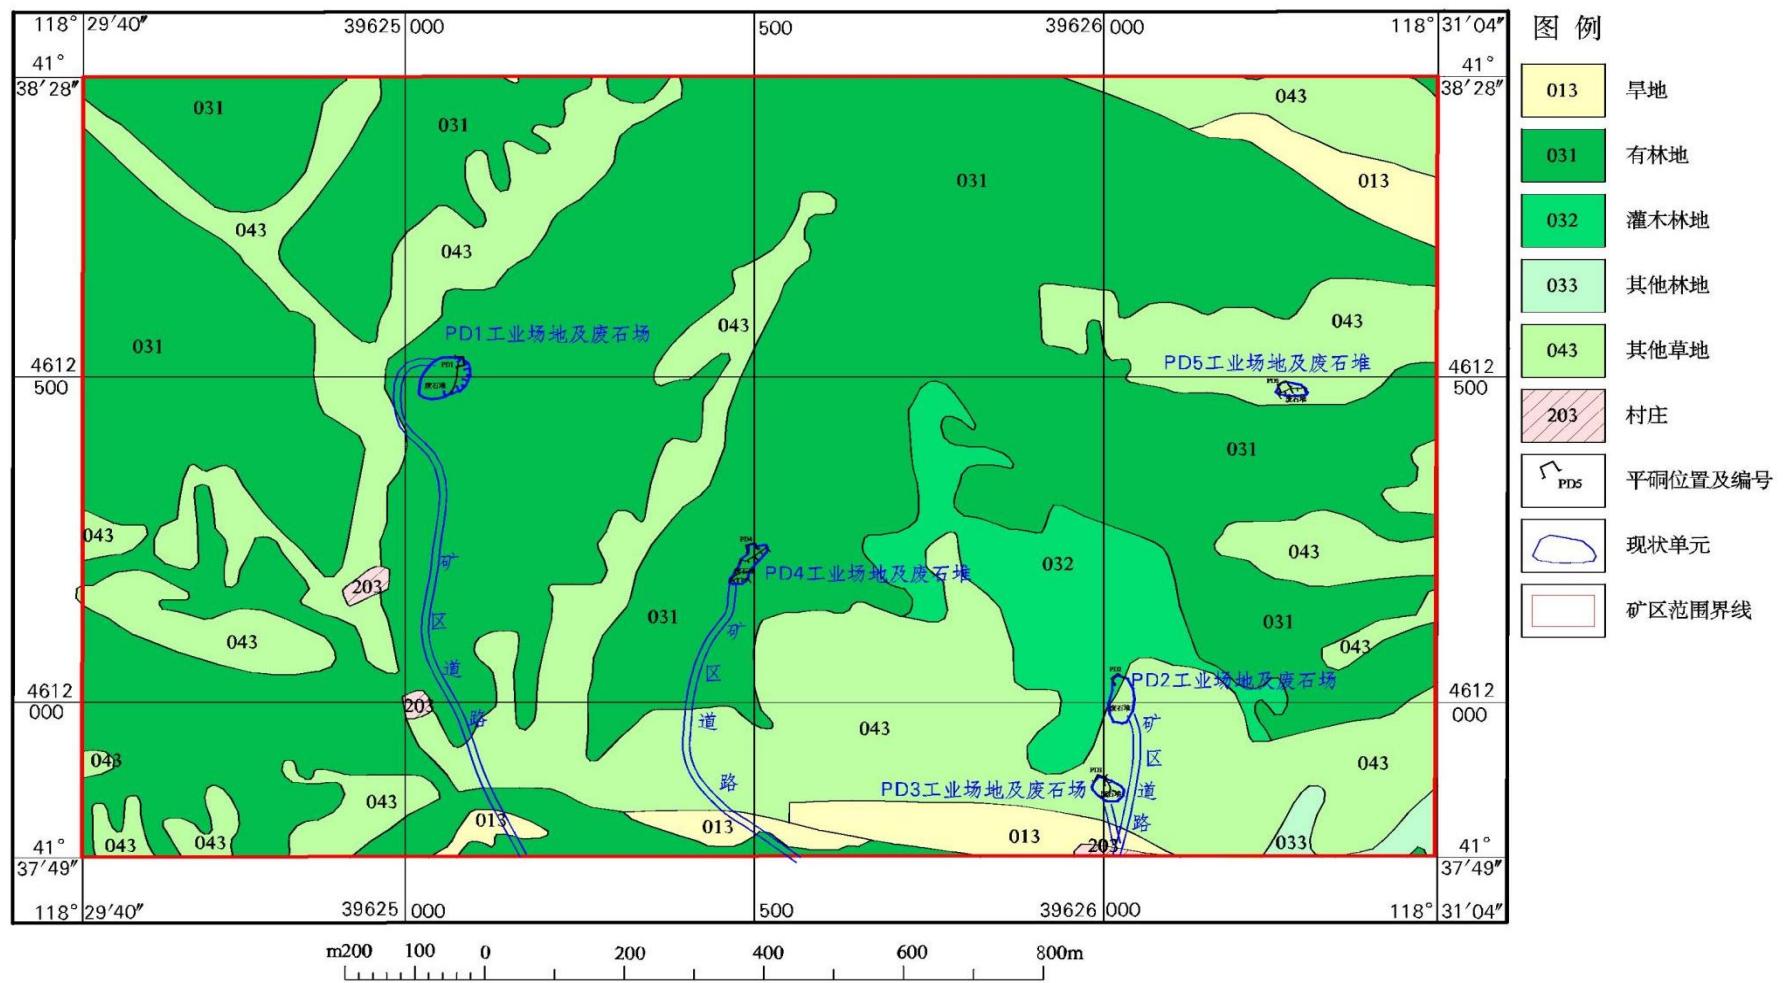
图 4-1 土地利用现状图

矿业活动影响的各单元总面积 11987m², 根据土地利用现状图 K50G057072(腰背沟子幅)、K50G057073 (小梁子幅) 和《土地利用现状分类标准》(GB/T21010-2007), 确定项目区损毁土地利用情况为旱地、有林地、灌木林地、其他草地、村庄, 土地权属宁城县三座店乡小梁子村集体所有, 权属明确, 界线明显, 不存在权属争议。矿山已损毁场地土地利用现状及权属见表 4-2。
