赤峰市恩源矿业有限公司泰富萤石矿  
2025 年度矿山地质环境治理计划书

赤峰市恩源矿业有限公司  
二〇二五年二月

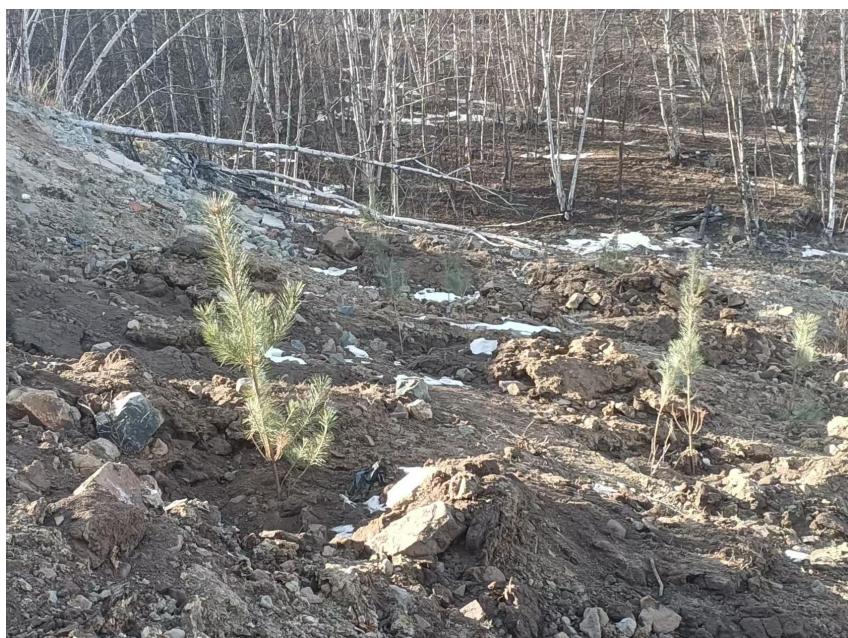
照片2-1 治理区补植照片

矿山自 2020-2024 年办理停产证明手续一直未生产，现状已形成采矿工业场地、平硐及生活区、废石场、矿区道路，对前期探矿开挖的槽探工程进行了回填、覆土整平及恢复植被，对预测塌陷区进行了监测点布设，并定期开展地形地貌及土地资源路线巡查，但未经验收。

根据现场调查及实际情况，前期治理场地部分区块，如探槽回填部位，由于后期管理、管护不佳，治理区块植被恢复效果较差，本年度进一步治理完善。

前期该矿已对存在矿山地质环境问题的废石场、矿区东南部矿区道路进行了治理。根据以上治理分区原则结合 2020 年矿山提交的治理方案，确定本年度矿山治理区为预测塌陷区。但经现场核实，我矿从 2020 年停产至今，未形成新的采空区，无需充填。本年度不新设治理区，由于前期治理区植被恢复效果欠佳，本计划设计对其前期治理的场地进行植被的补种和监测工作。

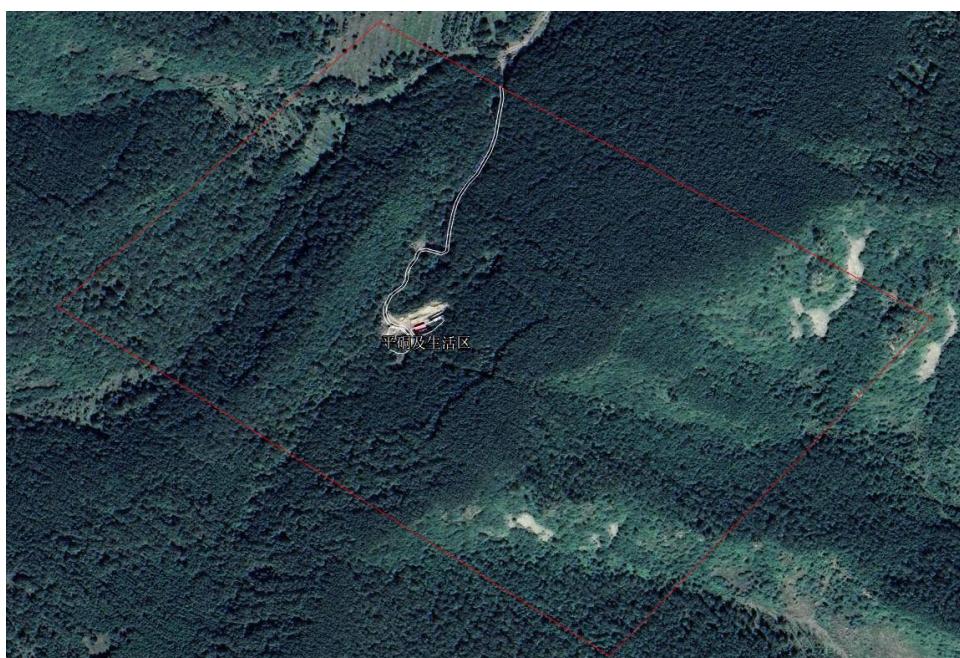
图 3-1 矿区卫星影像图

根据现场调查，我矿前期生产产生的工程场地主要为地采矿工业场地、平硐及生活区、废石场、矿区道路，其中废石场及矿区东南部矿区道路已经进行了治理，现状存在的工程场地主要为采矿工业场地、平硐及生活区、矿区道路。卫星形象见下图：

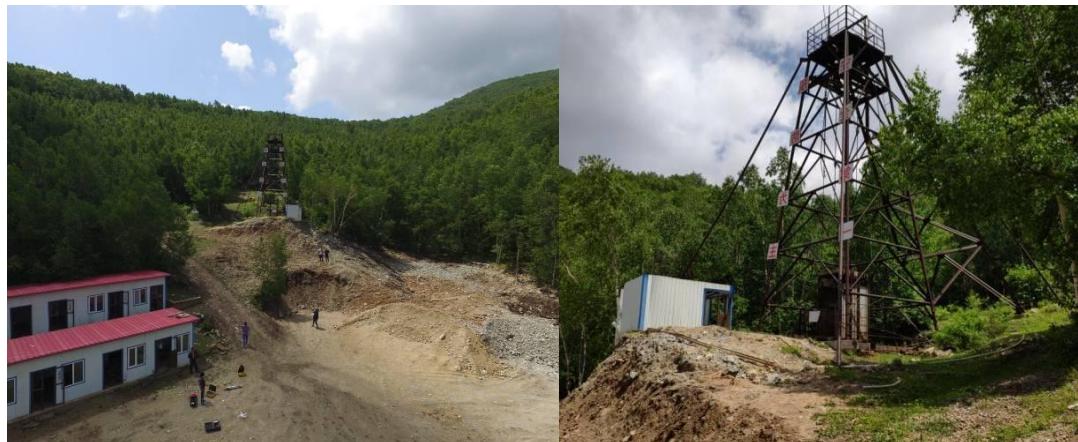
照片 4-1 采矿工业场地

采矿工业场地（见照片 4-1）位于竖井 SJ 附近，占地面积  $792\text{m}^2$ 。主要为竖井、提升机房及矿石粉碎设备等。北部切坡高度约 3m。

经现场调查，场地地势平坦，现状地质灾害不发育。

场地内有竖井地下工程，竖井深度 53.5m，根据竖井资料地下水位埋深 10~28m，破坏了含水层结构。

采矿工业场地占地面积  $792\text{m}^2$ ，场地内的竖井及提升机房等破坏了原生地形地貌景观。

采矿工业场地面积  $792\text{m}^2$ ，破坏土地类型为有林地（面积  $774\text{m}^2$ ）、裸地（面积  $18\text{m}^2$ ）。

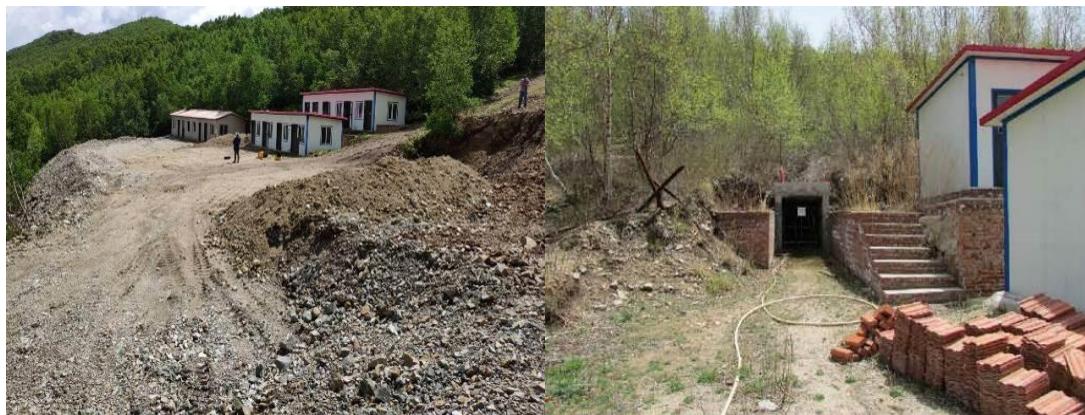
照片 4-2 平硐及生活区

平硐及生活区（见照片 4-2）位于平硐 PD 附近，占地面积  $404\text{m}^2$ 。主要为办公生活建筑和通风平硐，建筑为单层预制板房。

经现场调查，场地地势平坦，边坡处稳定，现状地质灾害不发育。

场地内的建筑建于地表，通风平硐的硐口标高为  $1475\text{m}$ ，平硐内未见地下水，少量生活废水向外排放，成分简单，对含水层无影响。

平硐及生活区占地面积  $404\text{m}^2$ 。地表房屋的建设及边坡的开挖破坏了原有地形地貌景观。

平硐及生活区面积  $404\text{m}^2$ ，破坏土地类型为有林地（面积  $283\text{m}^2$ ）、裸地（面积  $121\text{m}^2$ ）。

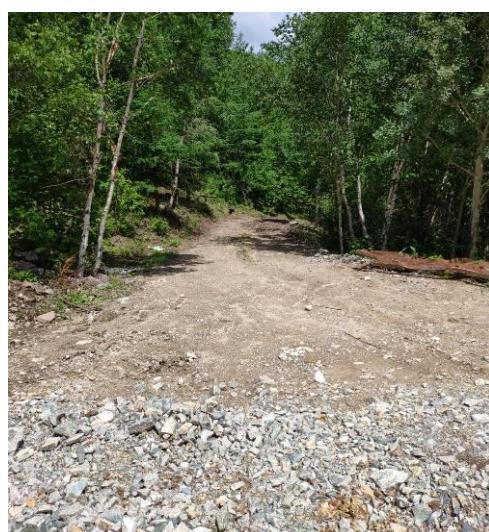
### 照片 4-3 矿区道路

矿区道路（见照片 4-3）连接各功能单元，长约 540m，宽约 3.2m，占地面积 1728m<sup>2</sup>。

根据现场调查，现状地质灾害不发育。

矿区道路不会对含水层造成破坏。

矿区道路的修建破坏了原有地形地貌景观。

矿区道路面积 1728m<sup>2</sup>，破坏土地类型为有林地（面积 1658m<sup>2</sup>）、裸地（面积 70m<sup>2</sup>）。
