# 2025 年度宁城金海矿业有限公司萤石矿 矿山地质环境与土地复垦计划

编制单位：宁城金海矿业有限公司

编制日期：二零二五年二月

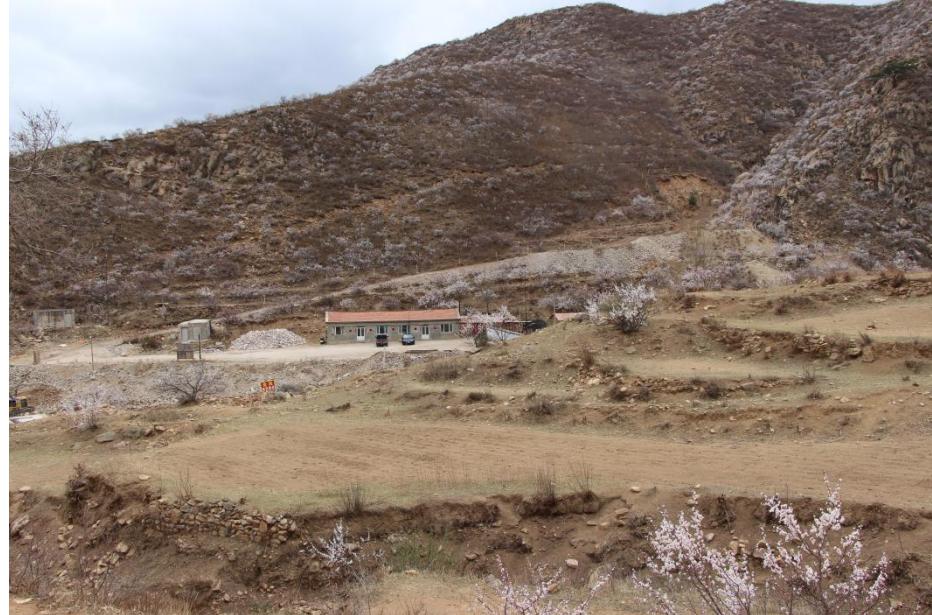
照片 3-1 采空区上方地表现状

矿山 910m 水平以上矿体已采空，采空区影响面积为 3569m<sup>2</sup>。910m 水平中段采空区埋藏深度 125m，为不规则形状，该中段控制矿体厚度 0.8~1.54m，平均厚度 1.04~1.19m，经现场调查，采空区上方地表范围未出现地面塌陷、地裂缝等地质灾害。

现状采空区上方未出现地面塌陷，未损毁地表土地资源。

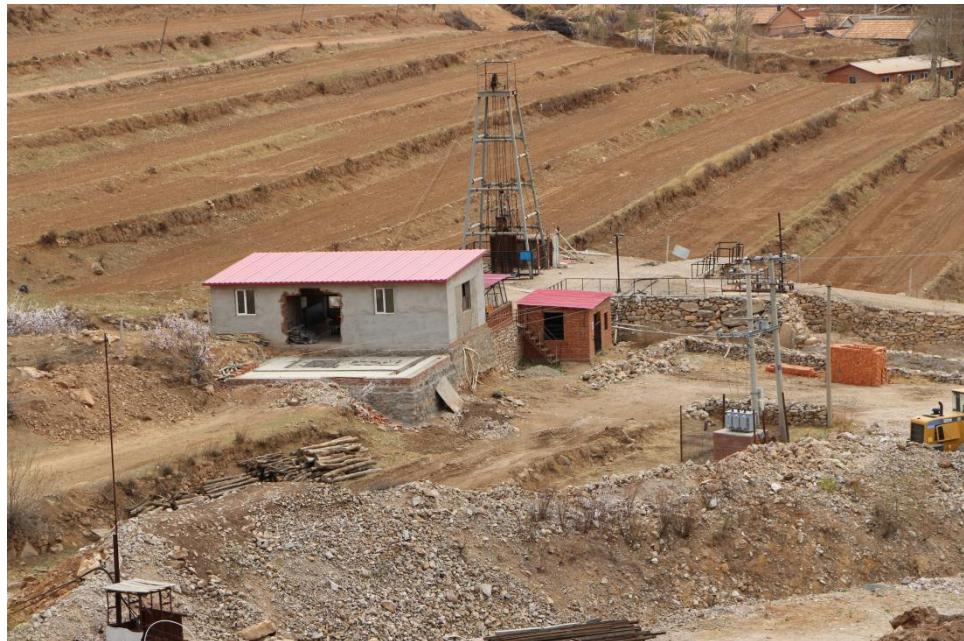
照片 3-2 竖井工业场地

场地围绕竖井 SJ 布置，包括竖井 SJ（规格为  $\Phi 3.0\text{m}$ ）、卷扬房、废石堆、矿石堆、安全出口等。其中竖井 SJ（规格为  $\Phi 3.0\text{m}$ ）井深 47m，盲竖井 MSJ 井深 127m，井底标高为 860m。卷扬房均建在浆砌石平台上，废石堆沿排水沟一侧堆放，雨季起到一定的防洪作用，废石堆占地面积  $658\text{m}^2$ ，平均堆放高度 2m，边坡角  $45^\circ$ ，堆放量  $946\text{m}^3$ ，该废石堆均在界内堆放；矿石堆占地面积  $330\text{m}^2$ ，平均堆放高度 2.5m，自然堆放，边坡角  $45^\circ$ ，堆放量  $524\text{m}^3$ 。竖井 SJ 工业场地总占地面积  $7080\text{m}^2$ 。经现场调查，现状地质灾害不发育。

竖井 SJ 工业场地的建设与原有自然景观不协调，井口耸立，场地削高填低，矿石堆及废石堆的堆放，改变了原有的生态景观格局，见照片 4-2、4-3。

竖井 SJ 工业场地占地面积 7080m<sup>2</sup>，占用、损毁的土地类型为灌木林地、裸地，其中占用灌木林地 4010m<sup>2</sup>、裸地 3070m<sup>2</sup>。

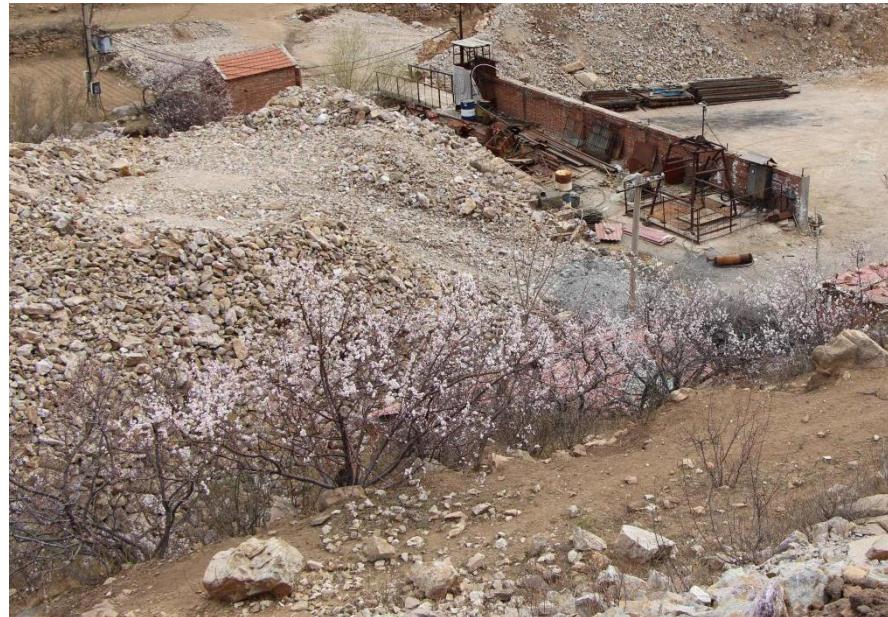
照片 3-4 风井工业场地

场地围绕风井 FJ 布置，包括风井 FJ（规格为Φ3.0m），井深 69m，风井 FJ 井底标高为 967m、废渣堆、机修室、值班室等，均建在由矿石堆放的平台上，占地面积 843m<sup>2</sup>，其中场地内废石堆占地面积 366m<sup>2</sup>，废石堆自然堆放，平均高度 4m，坡角 45°，堆放量 836m<sup>3</sup>。经现场调查，现状地质灾害不发育。

风井 FJ 工业场地的建设与原有自然景观不协调, 井口耸立, 改变了原有的生态景观格局, 见照片 3-4、图 3-1。

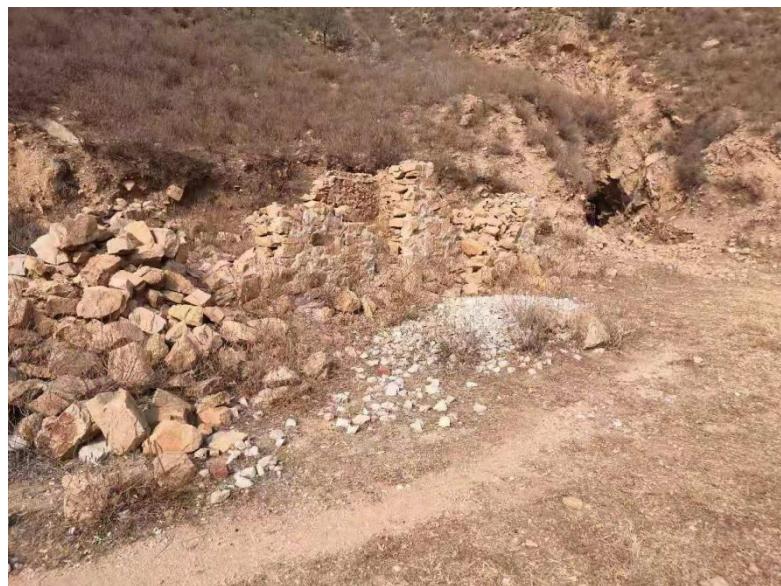
照片 3-5 废弃值班室

现状 PD 工业场地由平硐口和前期废渣铺垫的平台组成，占地面积 1100m<sup>2</sup>。因修建该平硐，平硐长约 85m，硐口处已形成切坡，该处切坡坡角 45° -70°，坡高 1.5m-3m，坡长 15m。现状由该平硐已开拓两个中段：1069m 水平、1044m 水平。平硐口和前期废渣铺垫的平台形成了生态斑块，位于平硐口西侧废弃的值班室倒塌及在场地未清理的废石堆（3706.8m<sup>3</sup>）。现状根据现场调查，现状没有发生地质灾害。

平硐口和前期废渣铺垫的平台形成了生态斑块，使矿区内的自然景观遭到完全破坏，破坏了原有的地形地貌景观，见照片 3-5。

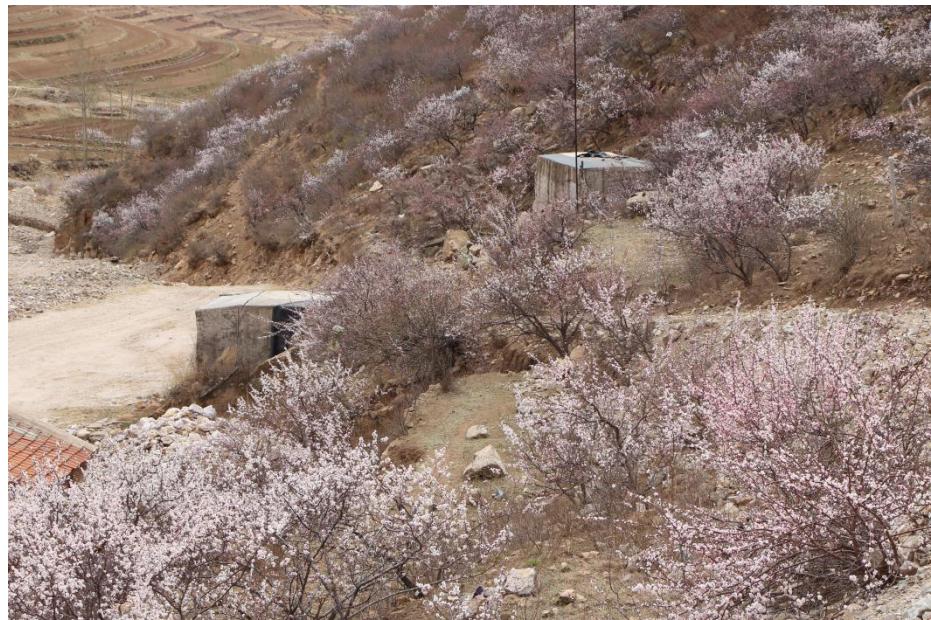
照片 3-6 炸药库、雷管库

炸药库位于矿区范围内北侧地势平缓处，占地面積 38m<sup>2</sup>，建筑为砖混结构平房。

炸药库与原有自然景观不协调，增加景观破碎度，破坏了原有的地形地貌景观，见照片 3-6。

炸药库占地面积  $38\text{m}^2$ ，占用土地类型为灌木林地。

拆除建筑场地内建筑物，建筑物为砖混结构平房，高度  $3\text{m}$ ，拆除量  $38\text{m}^3$ ，则工程量为  $38\text{m}^2 \times 3\text{m} = 114\text{m}^3$ 。

对拆除废弃物清运，清运工程量为  $114\text{m}^3$ 。

对场地进行覆土，覆土面积为  $38\text{m}^2$ ，覆土厚度为  $0.5\text{m}$ ，覆土方量  $38\text{m}^2 \times 0.50\text{m} = 19\text{m}^3$ 。

对治理后场地栽植山杏树，坑栽，株距 2m×2m，面积 38m<sup>2</sup>，栽植山杏树 10 株。

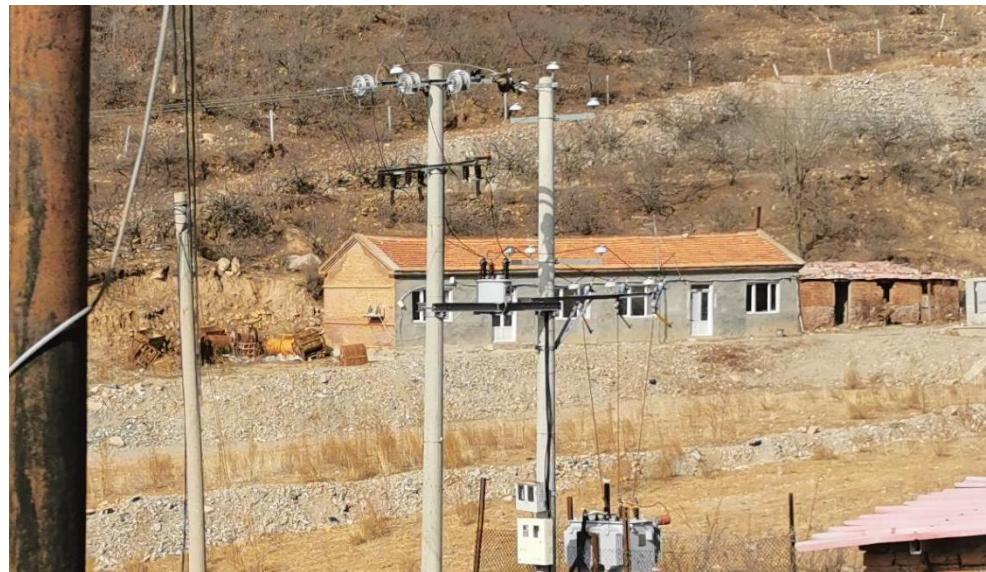
照片 3-7 办公生活区

办公生活区位于矿区内北侧，为砖瓦结构平房，占地面积为  $2866\text{m}^2$ ，因修建办公生活区，办公室后形成长  $76\text{m}$  的切坡，坡度  $90^\circ$ ，高  $2\text{m}-2.5\text{m}$ ，办公生活区仓库建于办公室的北面，经现场踏勘，该处切坡部分已建起浆砌石围墙，围墙长度  $42\text{m}$ ，围墙高度  $1\text{m}-2.0\text{m}$ 。位于该区域内雷管库和炸药库下部废石堆( $136.3\text{m}^3$ )，面积为  $108.74\text{m}^2$ ，现状地质灾害不发育。

办公生活区与原有自然景观不协调，增加景观破碎度，改变了矿区的生态景观格局，见照片 3-7。

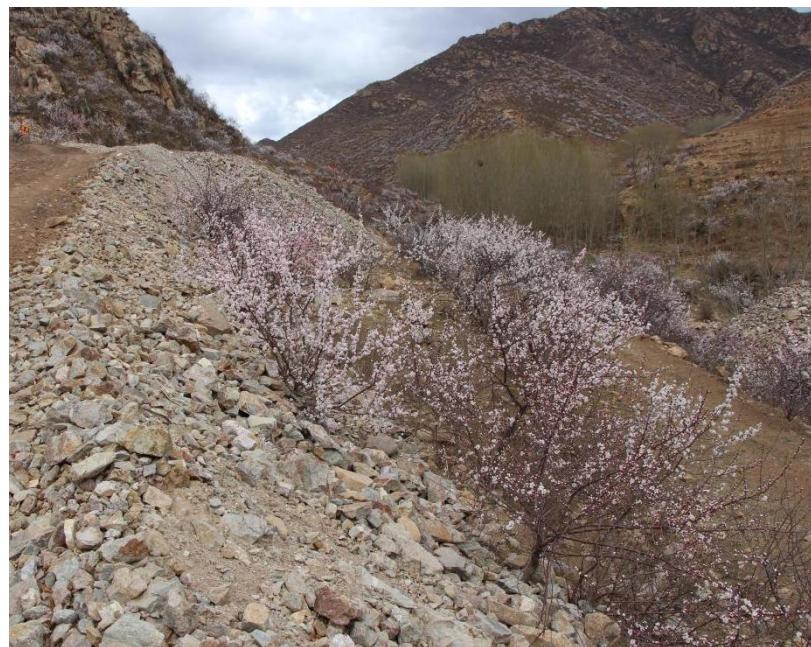
照片3-8 矿区道路

连结矿区各功能区的道路占地面积  $4675\text{m}^2$ 。矿区道路大部分修建在平坦地段，其

中连接矿区与首期治理区的道路因盘山修建，形成了道路单侧的坡面，该部分道路长150m，坡面由废石自然顺坡堆放形成，破面角度45°。道路坡降较缓，该区域地质灾害不发育。

该区域的建设，局部改变了矿区原有的地形地貌，改变了矿区的生态景观格局，见照片3-8。
