2025 年度赤峰鑫金矿业有限责任公司
宁城县头道沟矿区铁矿矿山地质环境治理
与土地复垦计划

赤峰鑫金矿业有限责任公司

二〇二五年三月

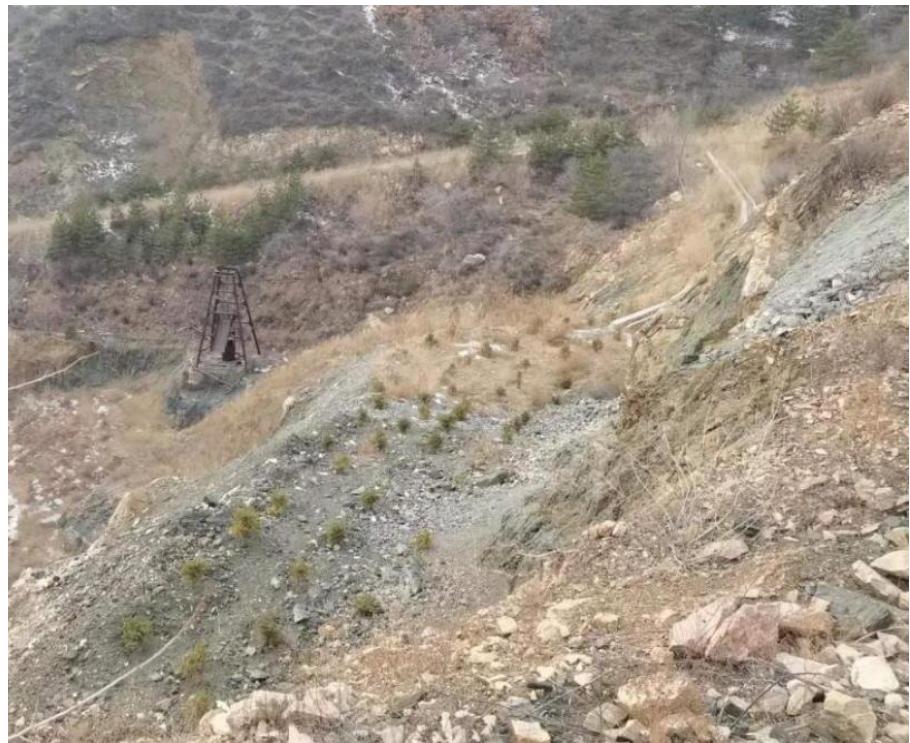
照片 4-1 1#露天采场治理效果

1、1#露天采场完成回填 48600m³, 削坡整形 9192m³, 削坡放量用于回填采场, 石方整平工程量 7625m³, 覆土工程量 1234m³, 共植树 6054 株, 治理效果见照片 4-1。

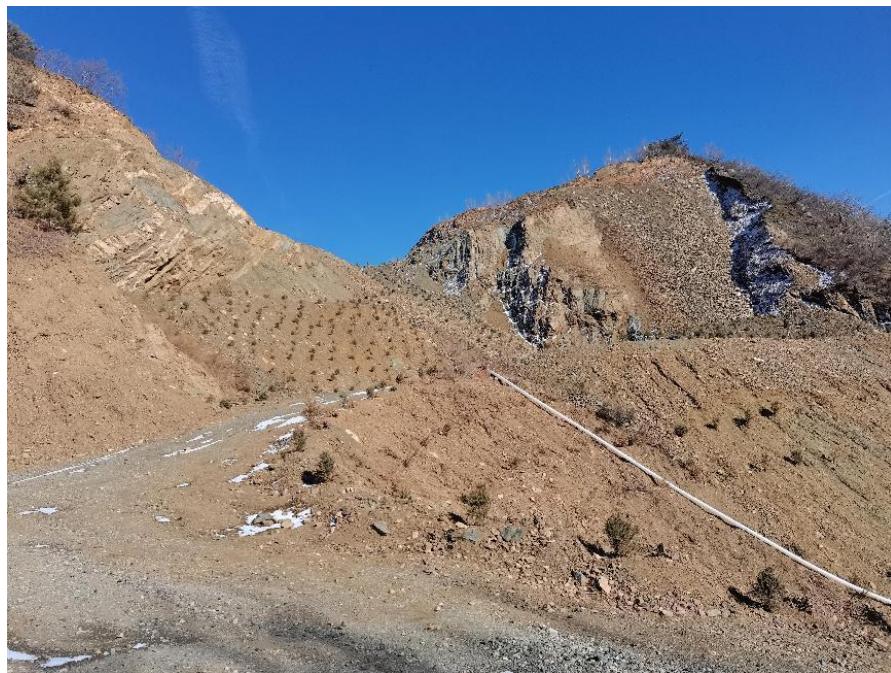
照片 4-2 2#露天采场治理效果

完成回填工程量 299m^3 ，垫坡整形量 420m^3 ，石方整平工程量 2769m^3 ，覆土工程量 4616m^3 ，共植树 2308 株，治理效果见照片 4-2。

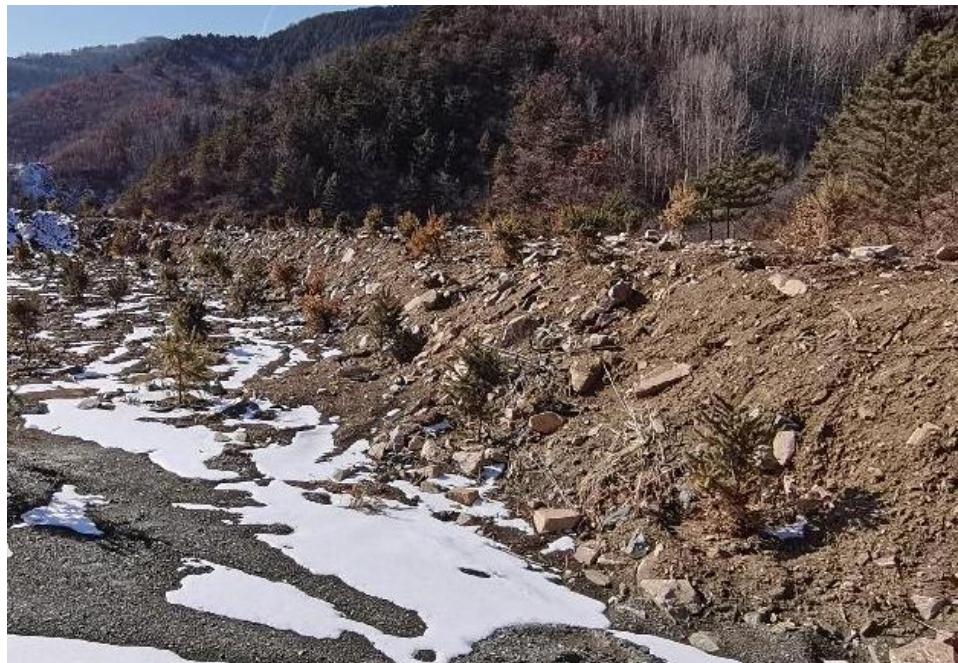
照片 4-3 1#废石堆种植油松现场照片

完成石方整平工程量 506m^3 ，覆土工程量 844m^3 ，清运工程量 1384m^3 ，共植树 422 株，治理效果见照片 4-3。

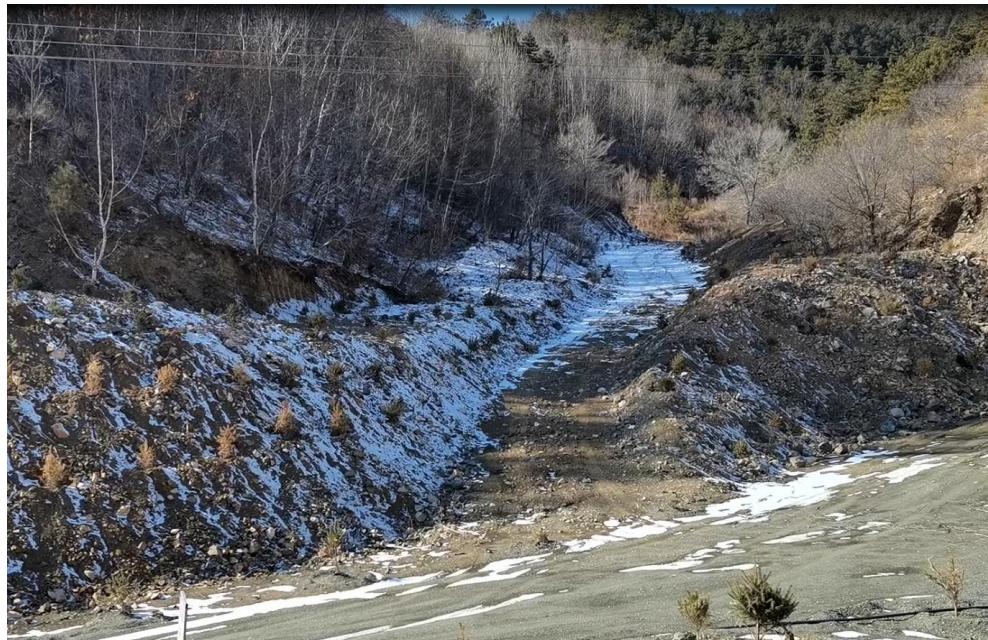
照片 4-4 1#采坑治理效果

回填工程量 2858m^3 ，石方整平工程量 1156m^3 ，覆土工程量 1927m^3 ，共植树 964 株，治理效果见照片 4-4。
