宁城县常兴矿业有限公司沸石矿  
2025 年度矿山地质环境治理计划书

宁城县常兴矿业有限公司  
二〇二五年二月

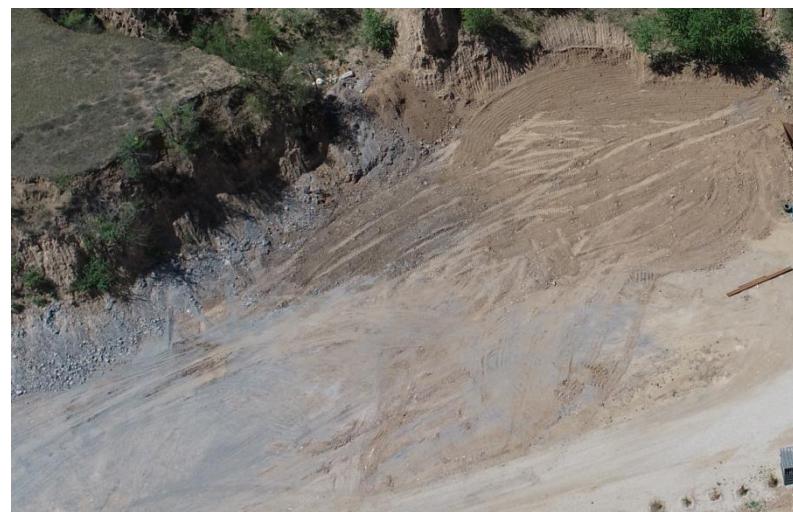
照片 1-3 1#料场治理效果照片

采矿权人根据设计完成一分期设计治理工程。应采矿权人申请，2018年8月2日，赤峰市自然资源局组织有关专家组成验收组对宁城县常兴矿业有限公司沸石矿矿山地质环境分期治理工程进行现场验收，该矿山基本完成了一分期设计的工程内容，治理工程效果符合设计要求。同意该矿山治理工程通过验收，并出具了一分期治理工程验收意见书文号：181015。

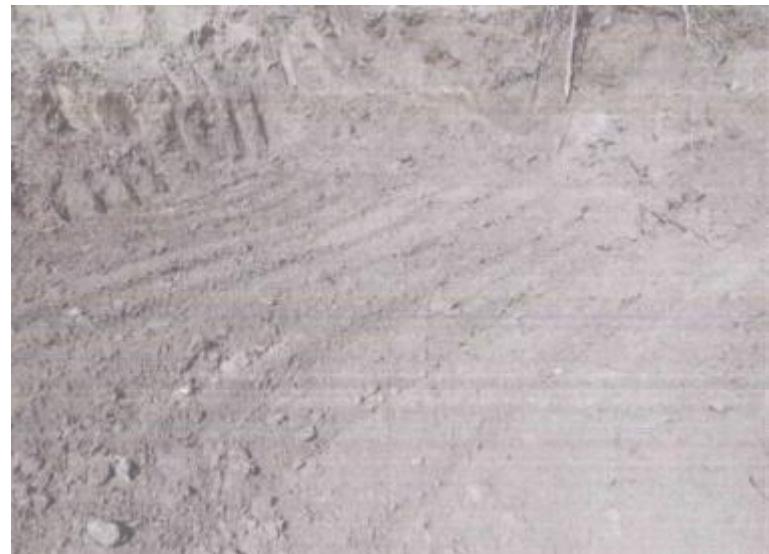
照片 1-7 1#料堆场治理效果

现场核查，矿山对 1# 料堆场进行植被管护，撒播种草，表土存储场进行管护；对 1# 办公生活区美化，布设花坛两个；对 1# 办公生活区后侧进行植树绿化。专家组认为，宁城县常兴矿业有限公司沸石矿《2020 年度矿山地质环境治理计划书》编制内容合规；矿山的治理工程量与治理工程效果基本符合年度治理计划书的要求。

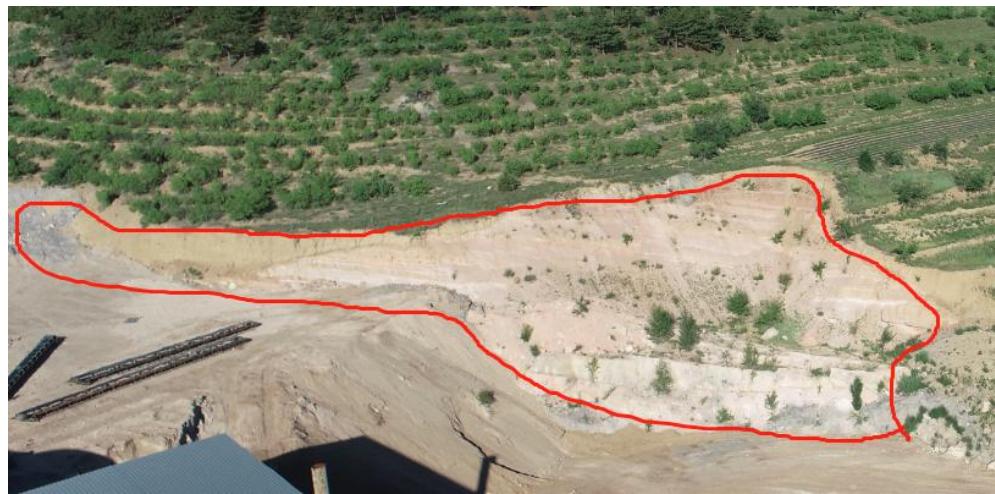
照片 4-1 露天采场 1

露天采场 1 位于北采区北部，采场北侧部分一分期已进行治理，且已进行验收，采场呈不规则状展布，采场长轴约 107m，宽轴约 30m，边坡高度 3-13m，

总占地面積为 2600m<sup>2</sup>，采场内最高标高为 611.92m，采场底部标高为 591.92m，露天采场回填量 1762m<sup>3</sup>，露天采场直接挖损破坏地表形态与植被，边坡高度较大且坡面不規整，破坏了地形地貌景观（见照片 4-1、图 4-2）。

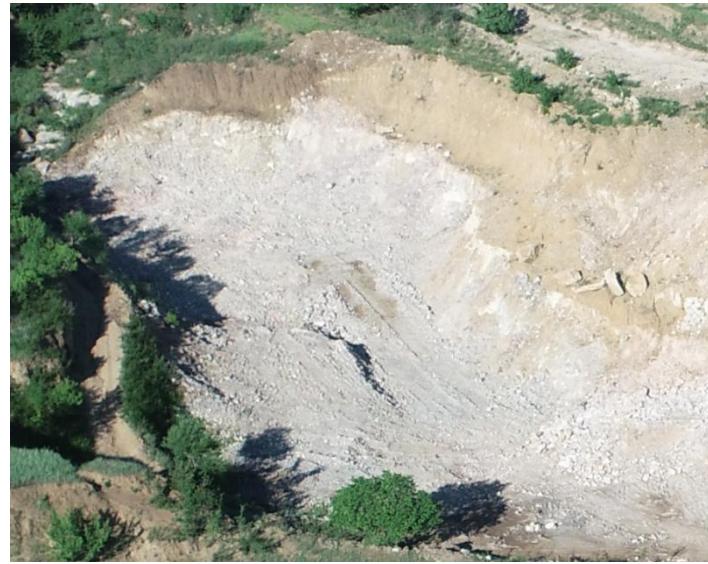
照片 4-2 露天采场 2

露天采场 2 位于南采区南东侧，长约 121m，宽约 30m，面积约 2389m<sup>2</sup>，开采深度约 8m，边坡坡度 35~65°，采场底标高 596.19m，开采形成马道长约 45m，露天采场 2 挖方量 1395m<sup>3</sup>，露天采场直接挖损破坏地表形态与植被，破坏了地形地貌景观（见照片 4-2）。

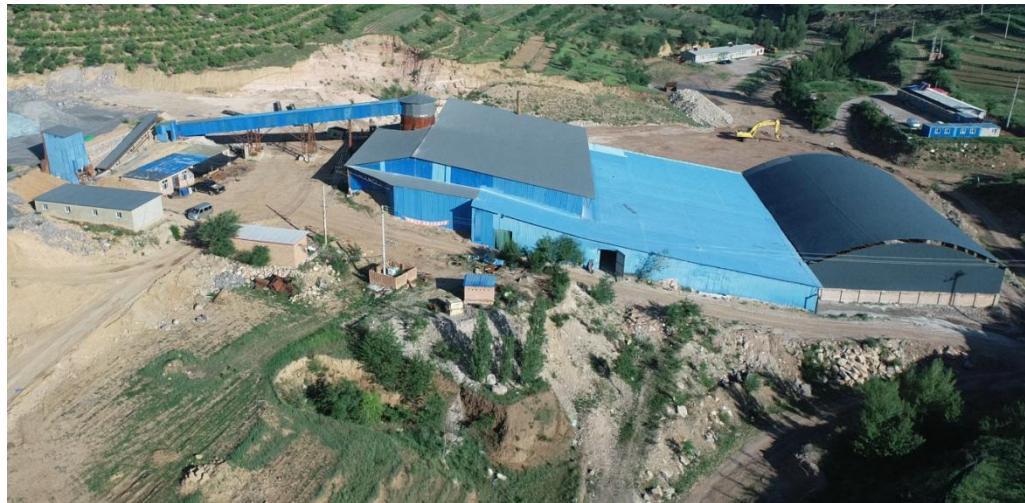
照片 4-3 工业场地

工业场地位于露天采场 1 东部，为矿石加工场地，占地面积  $17450m^2$ ；场地底部用废石垫平进行地基加固，底部废石量约  $3960m^3$ ，场地内建筑物为钢结构建筑物，占地面积  $4742m^2$ ，平均高度约 4m；场地建设产生切坡，切坡长约 265m，平均高度约 1m，场地建设时东侧产生堆坡，堆坡高度约 1m，长度约 94m，面积  $94m^2$ ，堆积废石  $120m^3$ ，场地的建设直接破坏了原生的地形地貌景观和植被（见照片 4-3）。

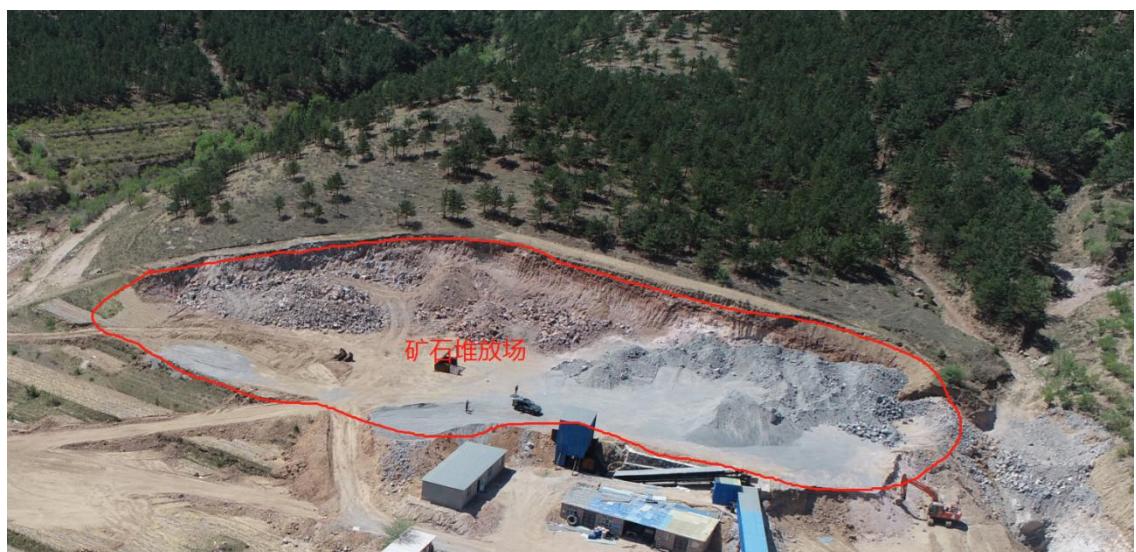
照片 4-4 矿石堆放场

矿石堆放场位于工业场地南部，为矿石临时堆放场地，占地面积 7936m<sup>2</sup>；场地南侧存在切坡，切坡长度 150m，高度 2~8m，边坡坡角约 75°-90°，场地堆存矿石约 17900m<sup>3</sup>，场地的建设直接破坏了原生的地形地貌景观和植被（见照片 4-4、图 4-4）。

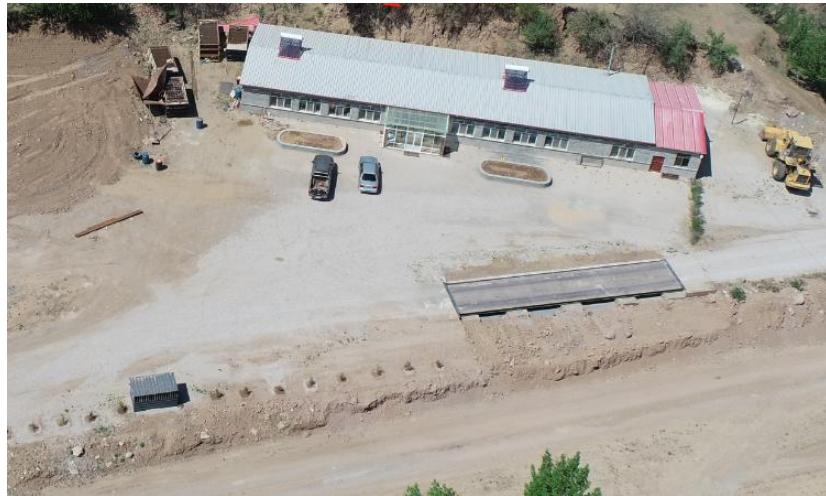
照片 4-5 办公生活区 1

办公生活区 1 位于矿区西北部，占地约  $1630\text{m}^2$ ，建有 1 栋砖混结构房屋，建筑面积  $351\text{m}^2$ ，高度约 3m；场地建设时北侧形成堆坡，堆坡高度 0.5m，长度 30m，面积  $25\text{m}^2$ ，堆坡坡度约  $50^\circ$ ，堆积废石量约  $20\text{m}^3$ ，办公生活区南侧边坡 2020 年度已进行治理，底部栽植松树。场地建设直接破坏了原生地形地貌景观和植被（见照片 4-6）。

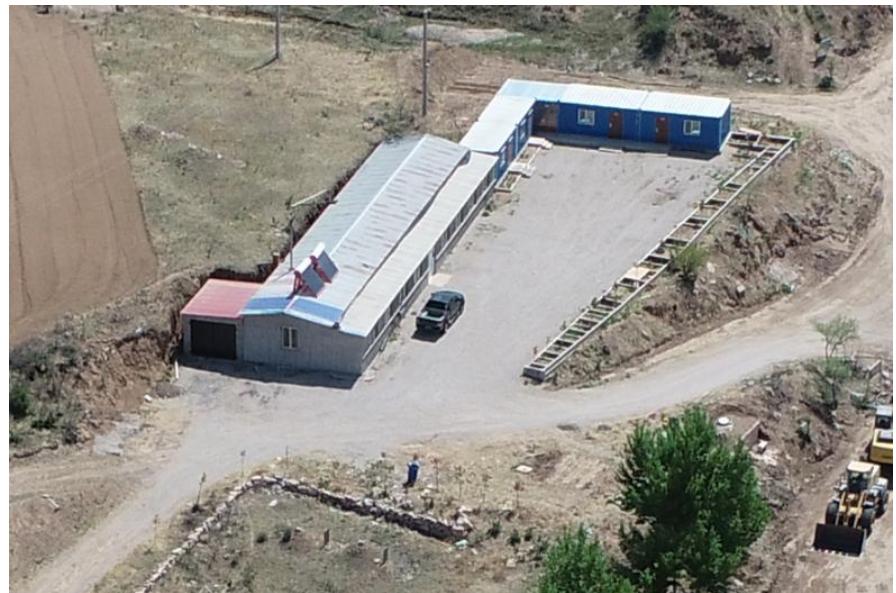
照片 4-6 办公生活区 2

办公生活区 2 位于露天采场 1 西北侧，占地面积  $1933\text{m}^2$ ，场地内建设有 2 栋砖砌结构平房；建筑面积  $402\text{m}^2$ ，高度约 3m；场地边坡高度 2-3m，边坡长度 60m，坡角约  $85^\circ$ ；场地建设时南侧形成堆坡，堆坡高度 2m，长度 40m，堆坡坡度约  $60^\circ$ ，堆坡面积  $80\text{m}^2$ ，场地建设直接破坏了原生地形地貌景观和植被（见照片 4-6）。

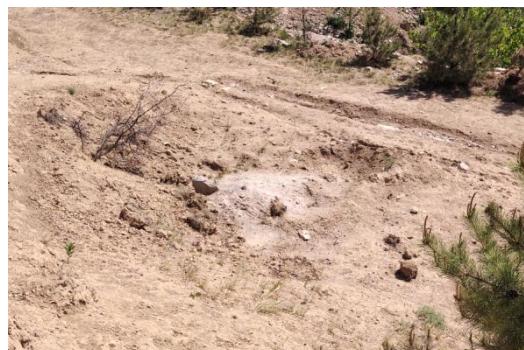
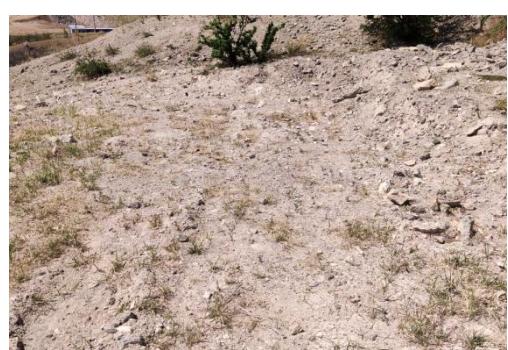
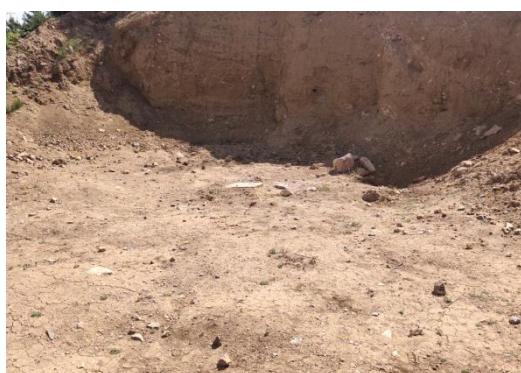
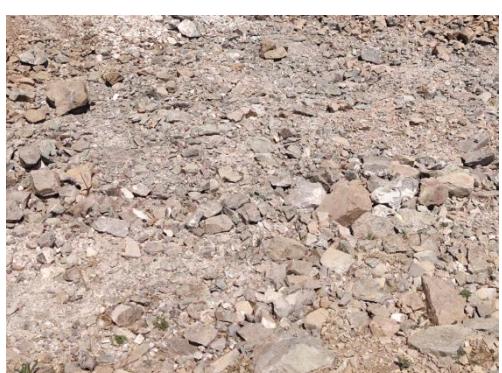
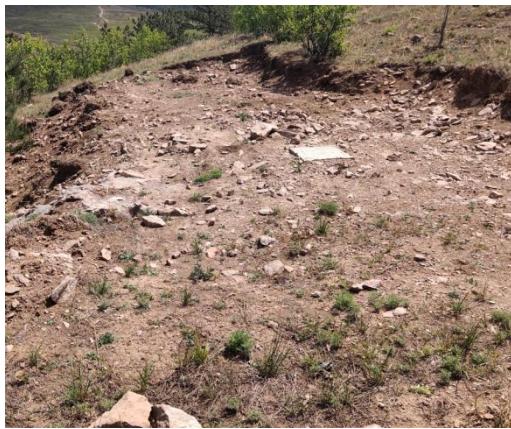
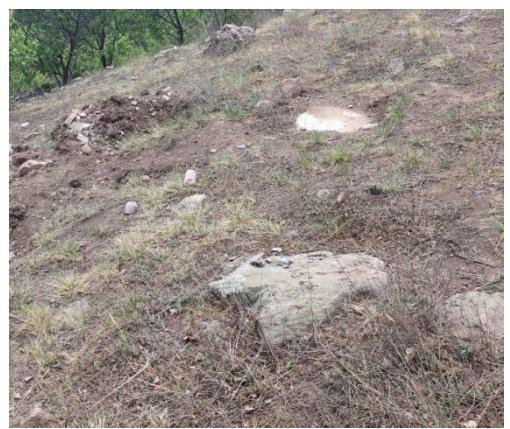
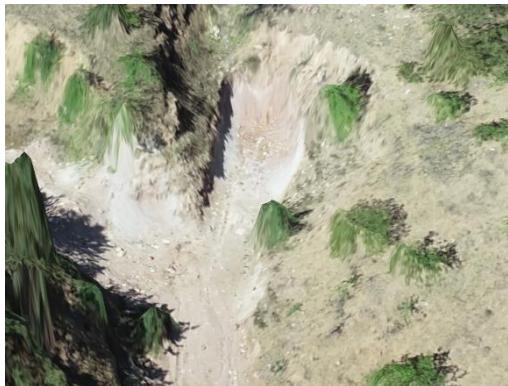
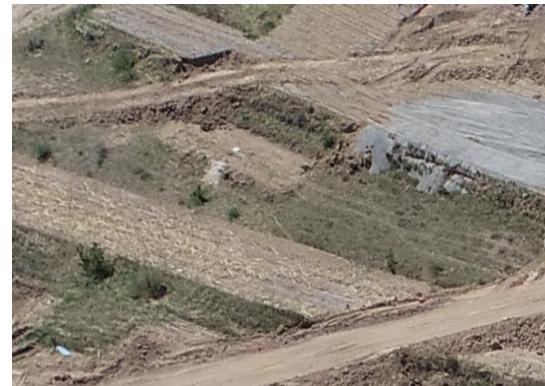
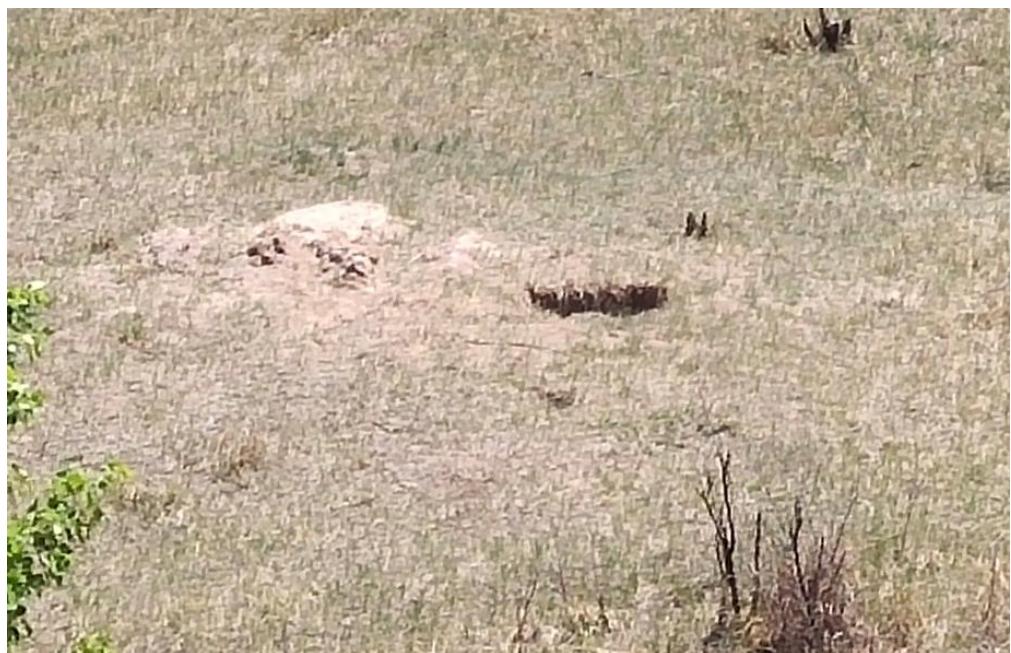
钻机平台（PT1-PT9）集中分布于南、北采区，场地较平整，其中钻机平台5切坡长约12m，高约0.5m，钻机平台7切坡长约19m，高约1m。钻机平台占地面积741m<sup>2</sup>。场地的建设破坏了地形地貌景观和植被（见照片4-8至4-16）。

单元名称	长轴 (m)	宽轴 (m)	深度 (m)	面积 (m <sup>2</sup> )
PT1	12	8	0.5	70
PT2	8	6	0.5	38
PT3	10	7	0.5	54
PT4	11	8	0.5	66
PT5	18	8	0.8	137
PT6	7	5	1.0	23
PT7	17	5	1.0	79
PT8	19	10	0.5	175
PT9	12	9	0.5	99
<b>合计</b>				<b>741</b>

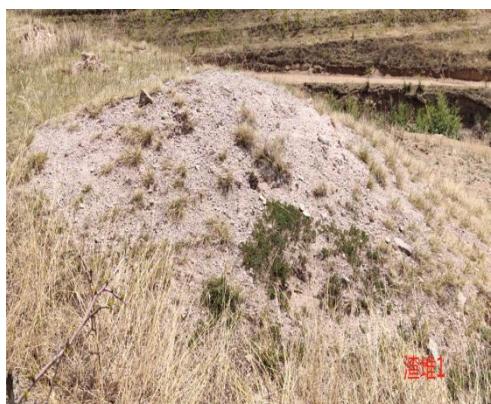
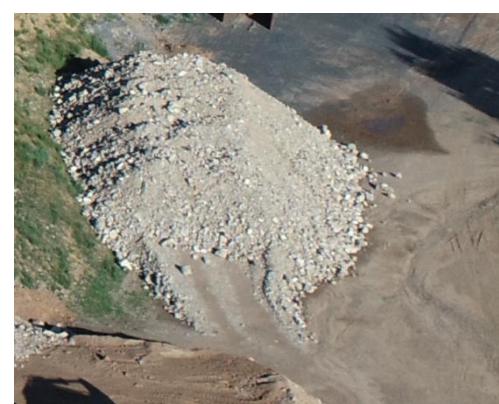
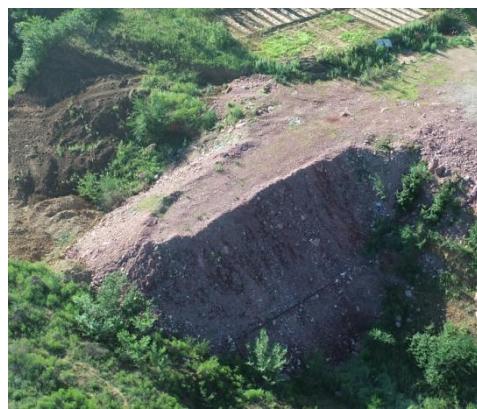
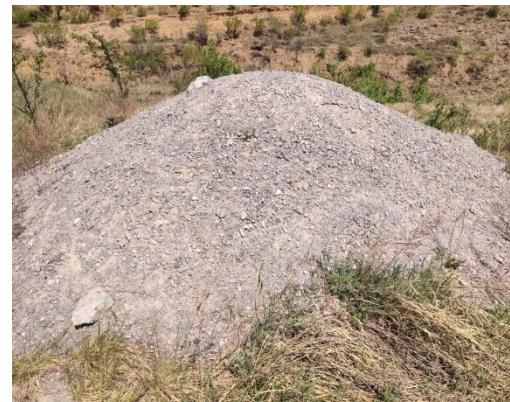
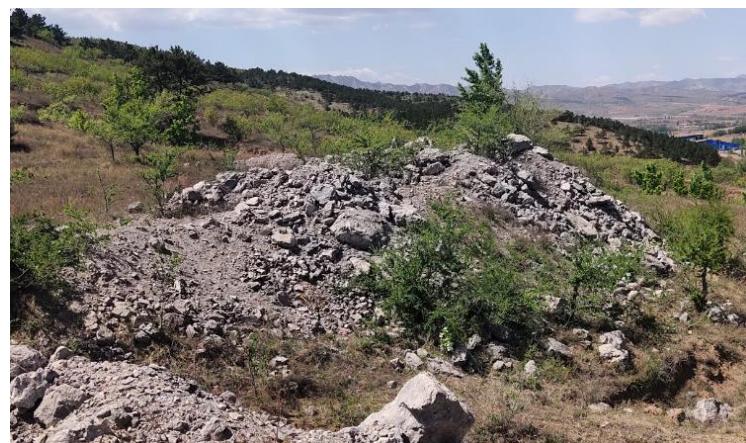
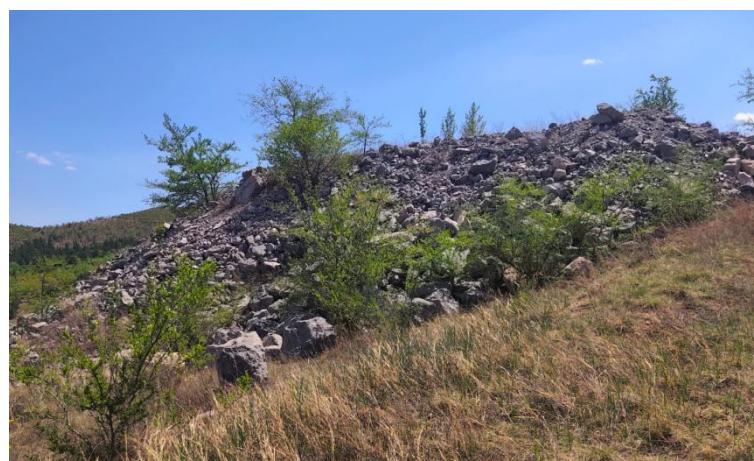
零散废渣堆 (ZD1-ZD6) 分布于矿区内外, 占地面积 3790m<sup>2</sup>, 主要为零散的废石土, 平均堆放高度 1-2m, 堆放坡角 15-35°, 总堆方量约 3294m<sup>3</sup>, 场地的建设破坏了地形地貌景观和植被 (见照片 4-17 至 4-222)。

单元名称	面积 (m <sup>2</sup> )	堆方量 (m <sup>3</sup> )
ZD1	169	52
ZD2	323	865
ZD3	633	164
ZD4	52	71
ZD5	506	532
ZD6	2107	1544
<b>合计</b>	<b>3790</b>	<b>3294</b>

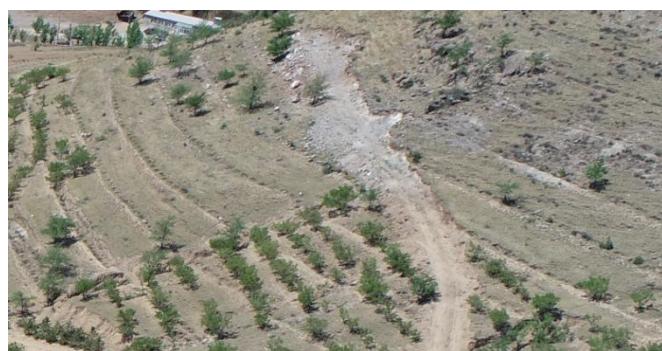
照片 4-23 矿区道路

矿区道路连接矿区内各工程单元，工程单元外长约 1023m，宽约 4m，占地面积为 4092m<sup>2</sup>；部分矿区道路依山而建，存在切坡，切坡总长度 132m，切坡高度 1~3m，坡角 30~65°。该场地使原有的地貌景观受到了破坏（见照片 4-23）。

矿山地质环境保护与恢复治理及土地复垦工程对象为矿区道路部分（见照片4-23），其主要工作量分述如下：

现状矿区道路（部分）进行垫坡整形，整形工程量  $198m^3$ 。

近期对垫坡后的场地进行全面的覆土及整平，工程量为  $480m^3$ ；

对整平后的场地恢复植被，恢复植被面积  $1600m^2$ 。
