赤峰市峰源石业有限公司宁城县甸子镇大宝村
建筑用花岗岩矿
2025 年度矿山地质环境治理计划书

提交单位：赤峰市峰源石业有限公司

提交时间：2025 年 2 月

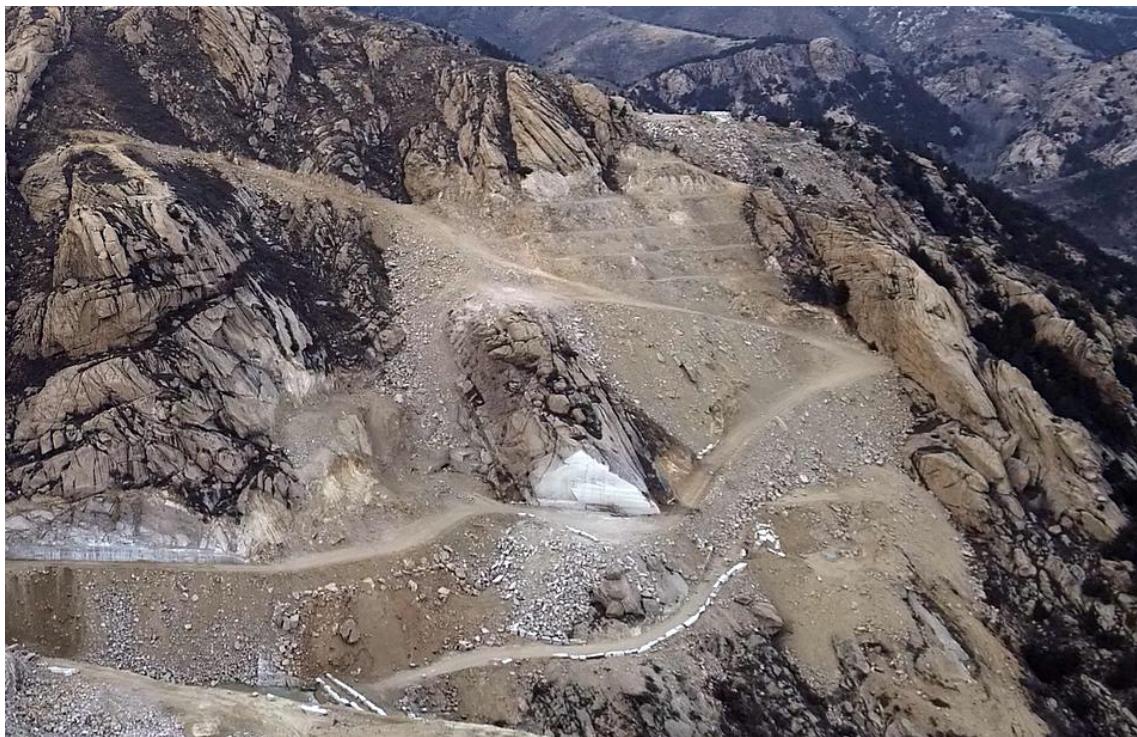
照片 3-2 扰动区

位于矿区北部，呈不规则状展现，长轴约 300，宽轴约 18~280m，占地面积约 38638m²。前期为采矿做准备工作，修路、小面积剥离等行为使整个场地略显凌乱，未形成规模采出矿石，坡面角 60~85°，局部近似直立。现状调查边坡较稳定，现状未见崩塌痕迹。现状未发生崩塌地质灾害，不具备产生崩塌灾害的地形条件。现状条件下扰动区崩塌灾害不发育。

扰动区浅挖地表，形成高陡切坡，破坏地表植被，改变了原生地形地貌（见照片 3-2）。

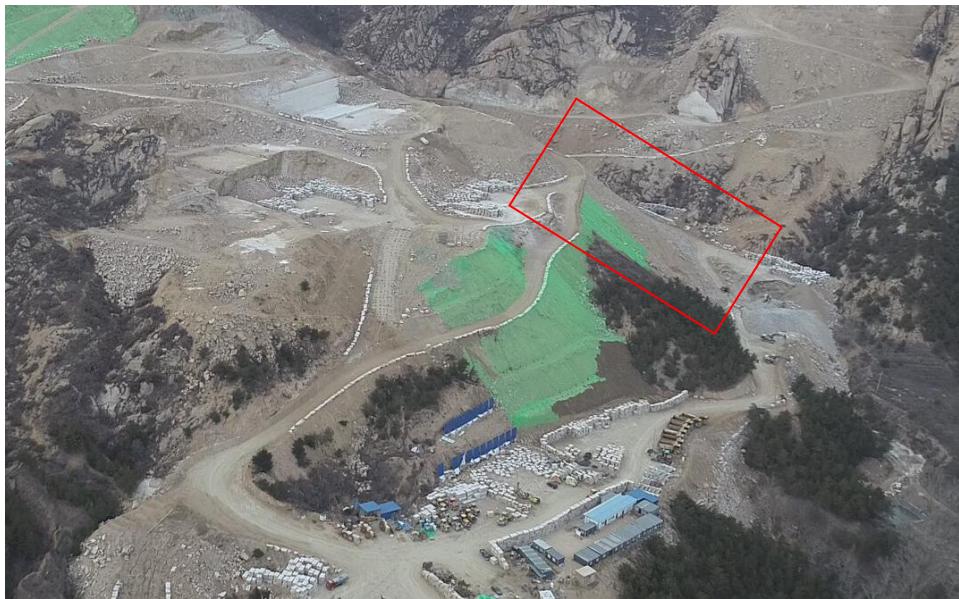
照片 3-3 废石场 1

废石场 1 位于露天采场北侧，占地面积为 22461m^2 ，废渣顺坡堆放，堆放高度 $50\sim67\text{m}$ ，边坡角 $40^\circ \sim 55^\circ$ ，现状堆放废石方量 26030m^3 。已根据治理规划将边坡面规整为规则阶段，并覆盖绿网。现状条件下评估区内滑坡灾害不发育；顺坡堆放于冲沟两侧山坡处，废石堆积量较大，堵塞冲沟，堆体较不稳定，易构成泥石流物源。废石场 1 历史上未发生过泥石流灾害，现状条件下泥石流灾害不发育。

废石场 1 位于露天采场北侧，占地面积为 22461m^2 ，废渣顺坡堆放，堆放高度 $50\sim67\text{m}$ ，边坡角 $40^\circ \sim 55^\circ$ ，现状堆放废石方量 26030m^3 。已根据治理规划将边坡面规整为规则阶段，并覆盖绿网。废石堆积形成的人工堆积地貌，破坏了原有地形地貌景观（见照片 3-3）。

(3) 废石场 1

整形

废石场 1 南侧堆积边坡较为凌乱，为美化矿区环境，现有阶段不再调整，对

临时性不规整坡面进行整形，使整形后边坡坡度小于40°，整形边坡长度约68m，整形工程量按 $20.80\text{m}^3/\text{m}$ 计算，整形工程量为 1414m^3 。

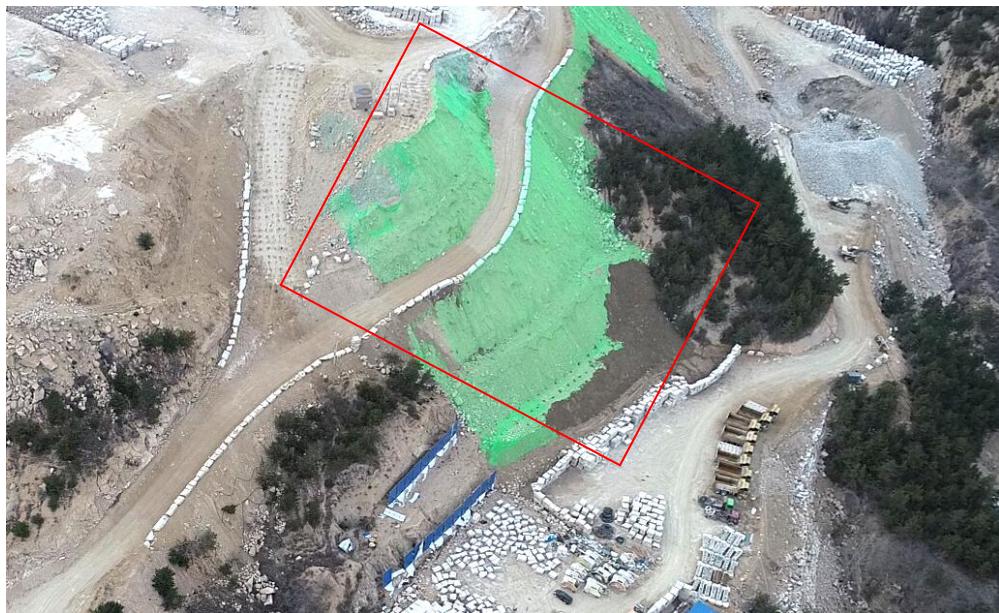
照片 3-4 废石场 2

废石场 2 位于矿石堆放场北西侧，占地面积为 10210m^2 ，废渣顺坡堆放，堆放高度 $9\sim40\text{m}$ ，边坡角 $50^\circ \sim 55^\circ$ ，现状堆放废石方量 21680m^3 。已根据治理规划将边坡面规整为规则阶段，并覆盖绿网。现状未发生滑坡地质灾害，但具备产生滑坡灾害的地形条件。现状条件下废石场 2 滑坡灾害不发育。

废石场 2 位于矿石堆放场北西侧，占地面积为 10210m^2 ，废渣顺坡堆放，堆放高度 $9\sim40\text{m}$ ，边坡角 $50^\circ \sim 55^\circ$ ，现状堆放废石方量 21680m^3 。已根据治理规划将边坡面规整为规则阶段，并覆盖绿网。废石堆积形成的人工堆积地貌，破坏了原有地形地貌景观（见照片 3-4）。

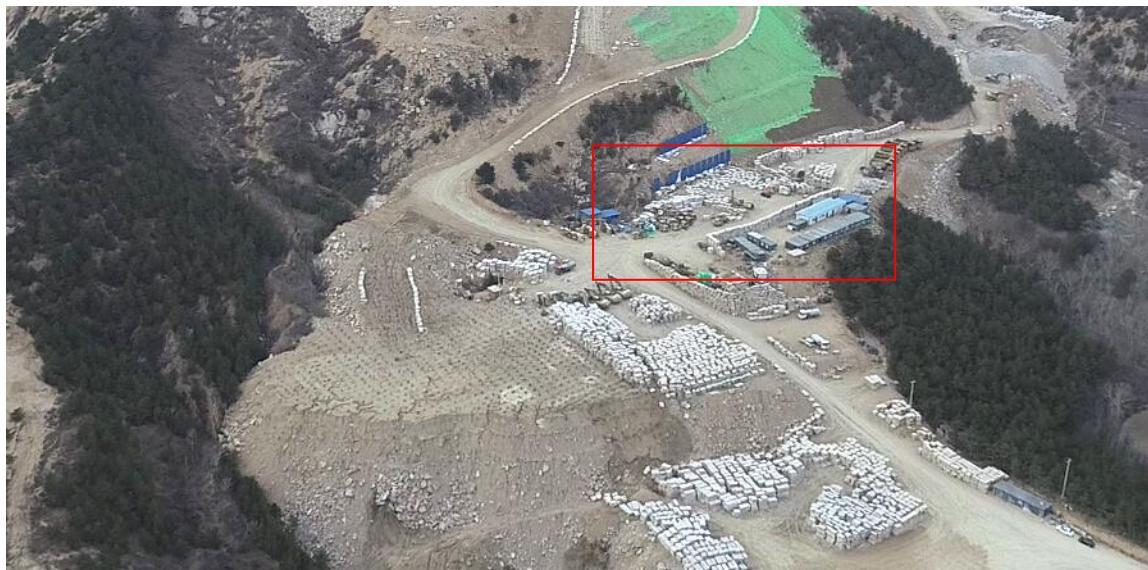
照片 3-5 矿石堆放场

场地位于废石场 2 东侧，占地面积 16736m^2 ，场地内建设有 1 栋钢结构平房，建筑面积 230m^2 ，高度约 3m；场地之前为老采坑，经过治理后用作矿石堆放场使用，场地内有多处矿石堆积，堆积高度约 1~2m；场地西侧切坡形成一层台阶，边坡较为规整，边坡长度约 97m，单层台阶高度约 10m，边坡坡度约 50° ；场地东侧堆坡长度 506m，堆坡高度 3~8m，坡角约 35° 。根据现场调查，矿石堆放场现状地质灾害不发育。

场地建设直接破坏了原生地形地貌景观和植被（见照片 3-5）。

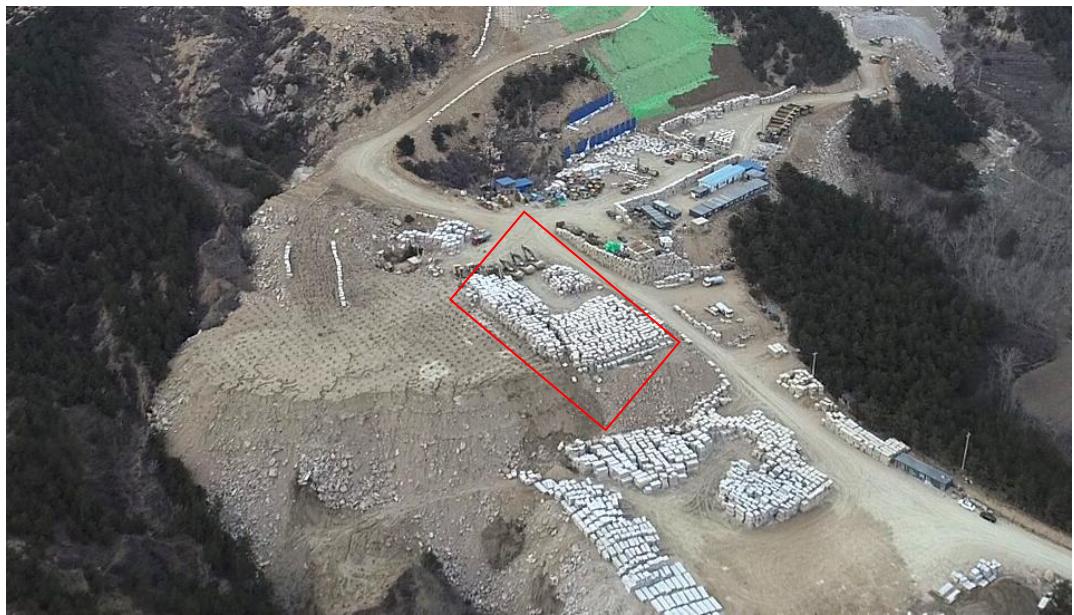
照片 3-6 矿石临时堆放场

场地位于矿石堆放场南侧，在原治理场地之上临时堆放矿石，占地面积 3909m²，场地矿石堆积高度约 1~2m。根据现场调查，矿石堆放场现状地质灾害不发育。

场地建设直接破坏了原生地形地貌景观和植被（见照片 3-6）。

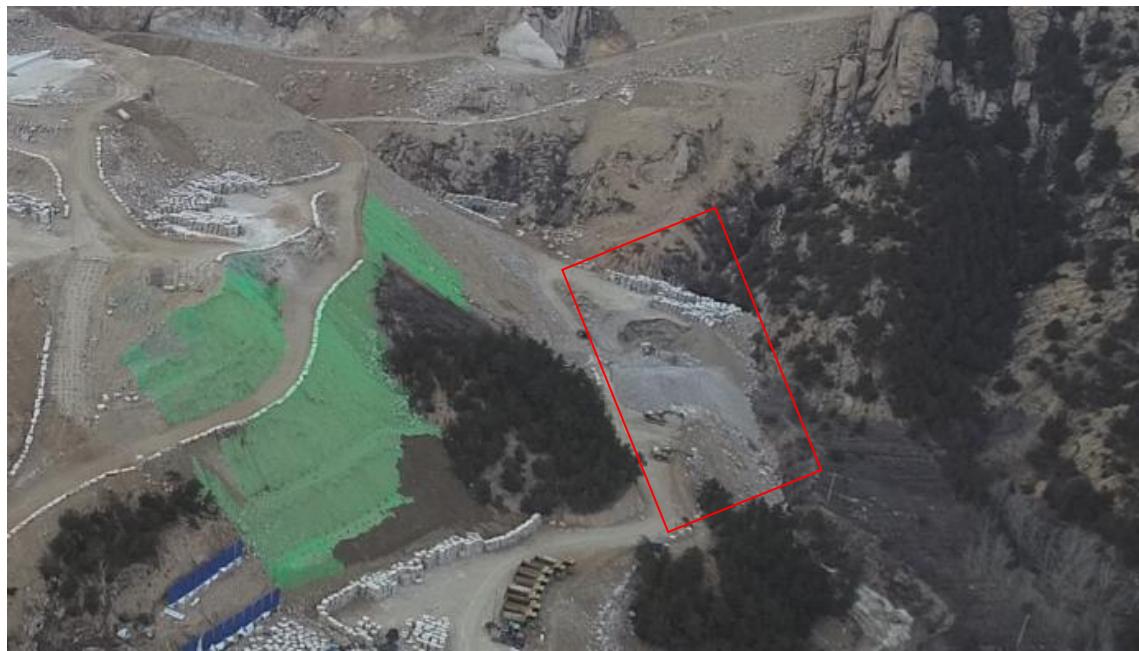
照片 3-7 石料临时堆放场

场地位于废石场 1 北东侧，场地临时存放石料、矿石，占地面积 7500m^2 ，场地料石、矿石整体堆积高度约 1~3m。根据现场调查，矿石堆放场现状地质灾害不发育。

场地建设直接破坏了原生地形地貌景观和植被（见照片 3-7）。

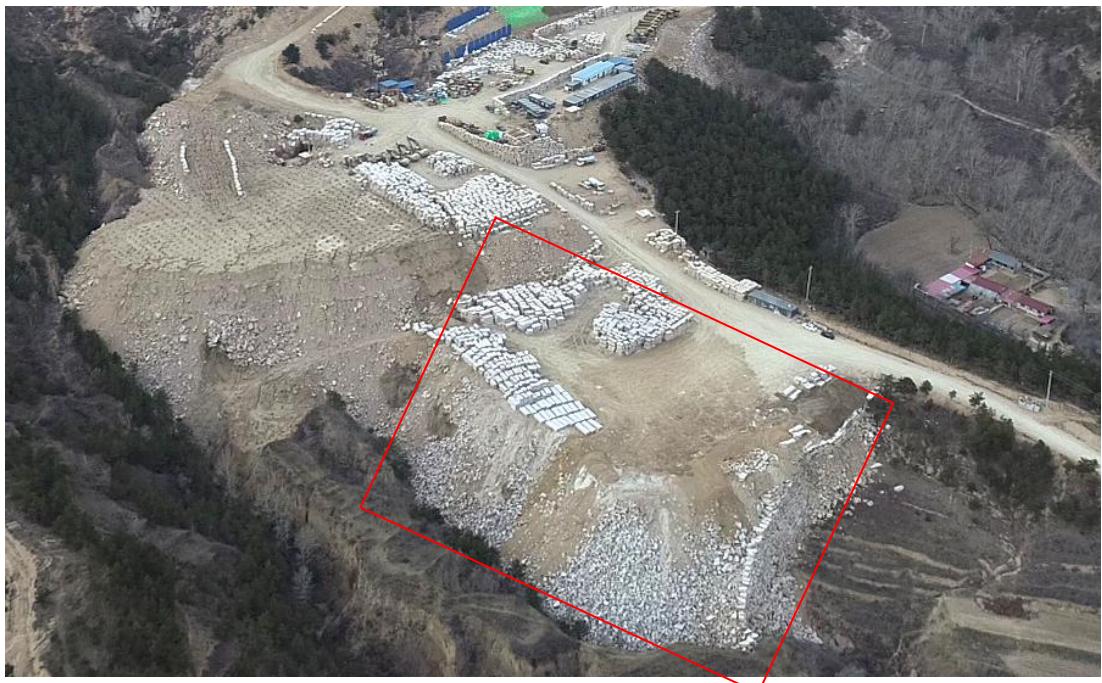
照片 3-8 表土存放场

表土存放场位于矿石堆放场东南侧，占地面积为 15094m^2 ，场地内表土堆积高度 $1\sim2\text{m}$ ，堆积方量约 2160m^3 ；场地堆坡长度 130m ，堆坡高度 $1\sim2\text{m}$ ，堆坡坡度约 40° ；场地切坡长度 41m ，切坡高度 $1\sim2\text{m}$ ，切坡坡度约 50° ，且上部临时存放矿石，堆积高度约 $1\sim2\text{m}$ 。根据现场调查，表土存放场现状地质灾害不发育。

表土堆积形成的人工堆积地貌，破坏了原有地形地貌景观（见照片 3-8）。

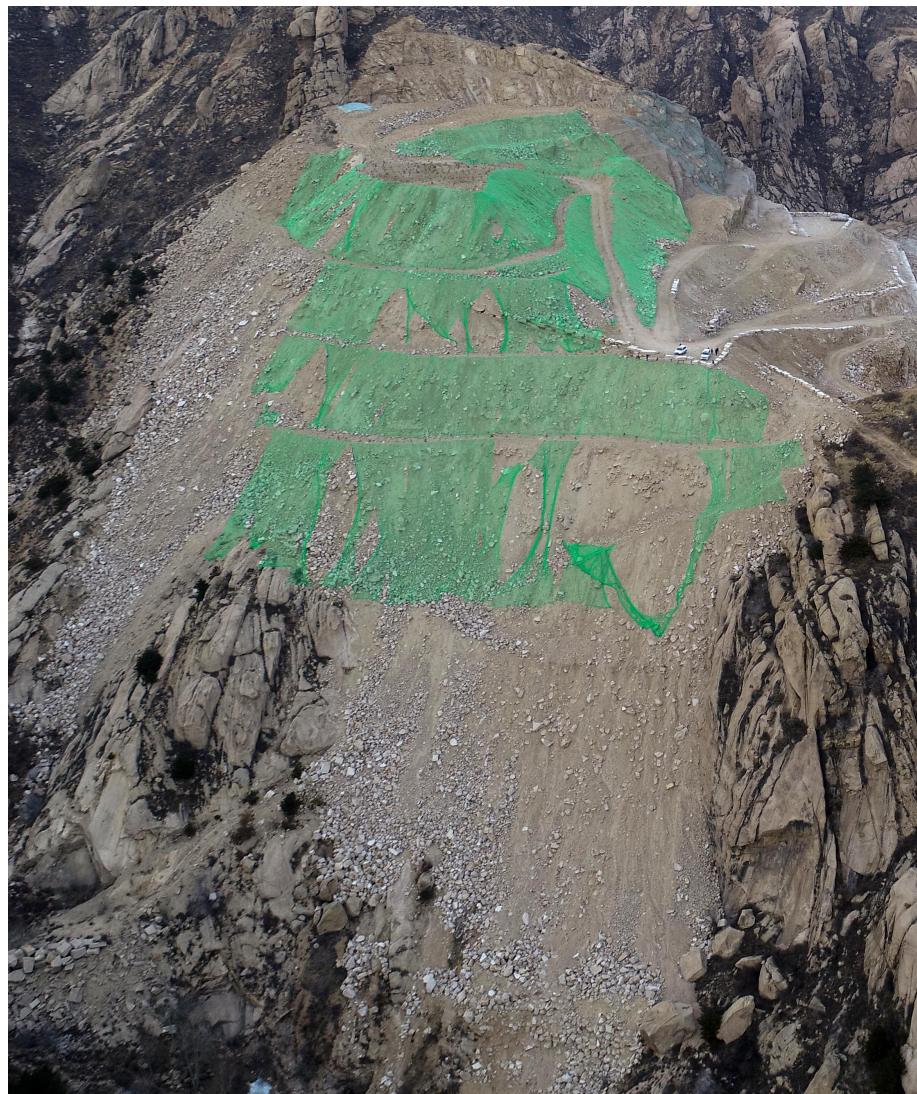
照片 3-9 渣坡

渣坡位于露天采场南侧，渣坡为前期开采露天采场产生的废石溜坡，堆积面积为 36377m^2 ，渣坡呈不规则形状展现，堆积高度5-20m，坡度约 55° ，堆积方量约 161255m^3 。渣坡均顺坡堆放于冲沟两侧山坡处，废石堆积量较大，堵塞冲沟，堆体较不稳定，易构成泥石流物源。评估区历史上未发生过泥石流灾害，现状条件下评估区内泥石流灾害不发育。

渣坡位于露天采场南侧，为前期开采露天采场产生的废石溜坡，渣坡呈不规则形状展现，废石堆积形成的人工堆积地貌，破坏了原有地形地貌景观（见照片3-9）。

(2) 渣坡

①整形

该场地在原 4 处渣坡（ZP1-ZP4）的基础上继续排放形成整体渣坡，故统一治理即可。边坡最高处高程 948m ，排渣坡底处高程 804m ，在前期治理措施下，渣坡形成 940m 、 920m 、 900m 和 890m 四处阶段，但阶段较窄，边坡较陡，覆土、复垦较为困难，综合考虑，在现在阶段的基础上，由上至下，修坡整形，扩宽台阶，降缓阶段边坡之 40° 左右，下部排渣较薄处新增一处 850m 阶段，整形过程中，取部分废石渣用于露天采场超采部分垫坡整形使用。整形边坡长度约 180m ，整形工程量按 $33.20\text{m}^3/\text{m}$ 计算，整形工程量为 5976m^3 。

②覆土及整平

对整形后场地进行覆土、整平，覆土面积为 36377m^2 ，覆土及整平厚度为 0.3m ，覆土及整平量为 10913m^3 。

③恢复植被

对覆土及整平的场地恢复植被，恢复为草地，草籽选择针茅、披碱草、羊草、紫花苜蓿 4 种草籽混合撒播，撒播草籽面积 36377m^2 。

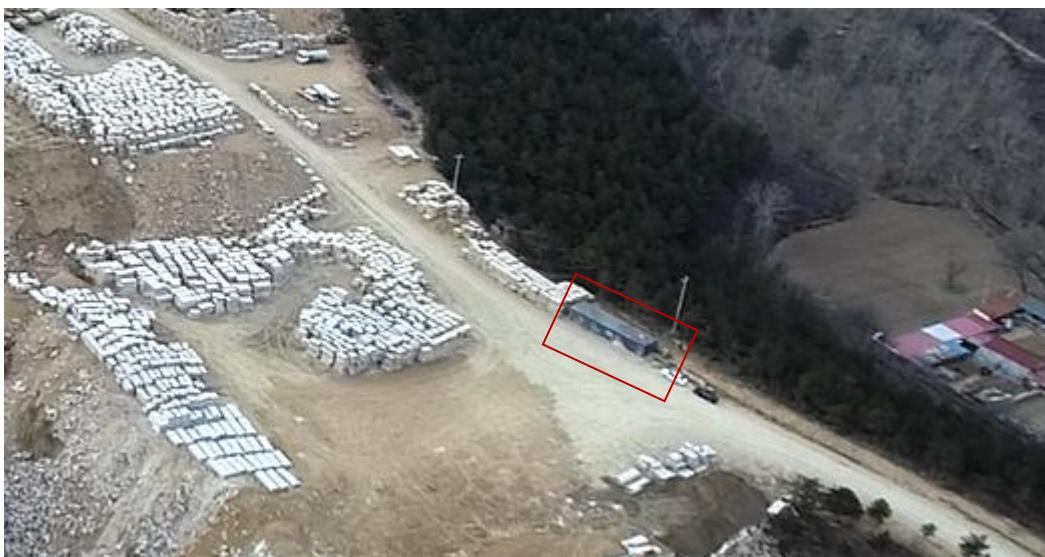
照片 3-12 办公生活区

办公生活区的建设，破坏了原有地形地貌景观（见照片 3-12）。

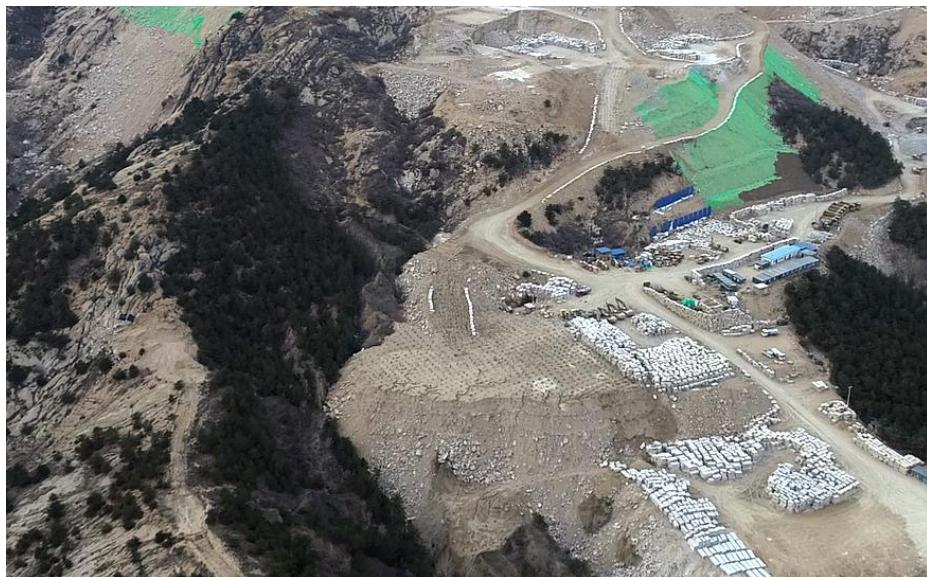
照片 3-13 矿区道路

矿区道路连接矿区内各工程单元，工程单元外长约 1430m，宽约 3~4m，占地面积为 $5720m^2$ ；部分矿区道路依山而建，部分道路存在切坡及堆坡，切坡总长度 1800m，切坡高度 1~2m，坡度 $40\sim 55^\circ$ ；堆坡长度约 608m，堆坡高度约 1~3m，坡度 $35\sim 45^\circ$ 。根据现场调查，现状未发生地质灾害。

矿区道路的铺设破坏了原有地形地貌景观（见照片 3-13）。

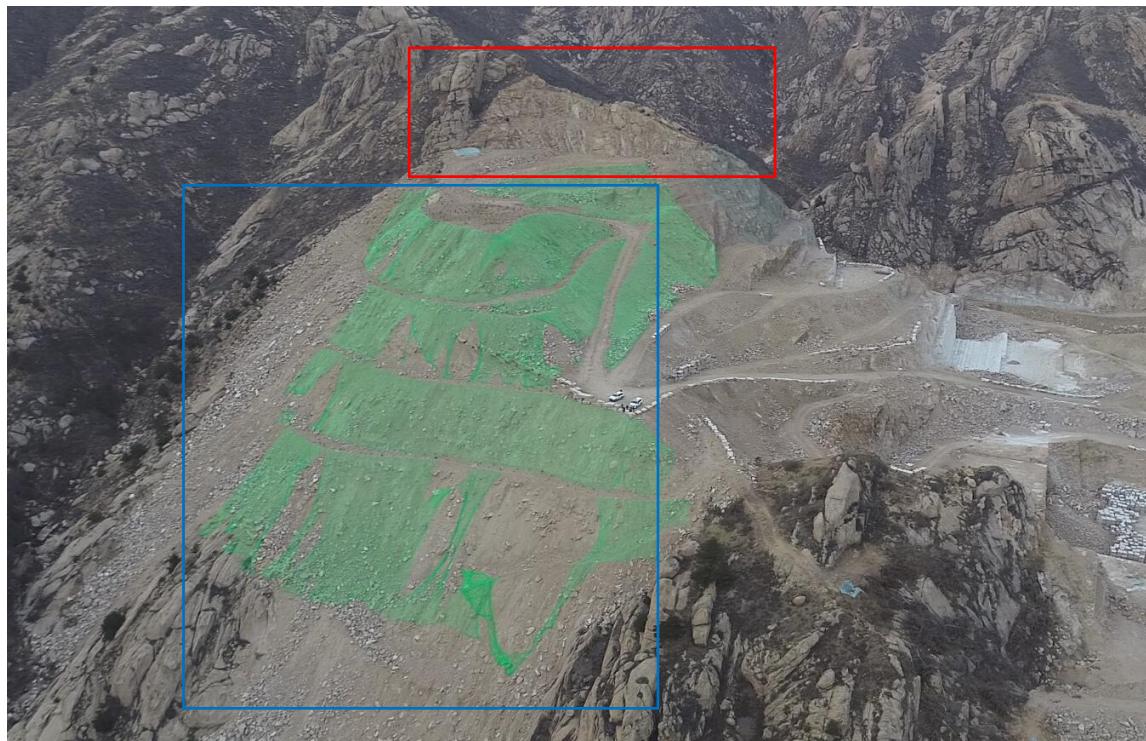
2024 年 1 月，由赤峰市峰源石业有限责任公司提交的《宁城县甸子镇大宝村建筑用花岗岩 2024 年度矿山地质环境治理计划书》。《2024 年度治理计划书》设计治理内容为对露天采场 1 在 2023 年垫坡的基础上，设计清理危岩体、覆土整平、栽植松树并管护；渣坡（ZP1、ZP2）废渣进行清运，场地覆土整平、撒播种草并管护。根据现状调查，矿山仅完成部分设计治理内容，尚未进行现场核查、验收。

照片4-1 露天采场1垫坡整形效果（红色框）、渣坡整形效果（蓝色框）
