宁城县圣龙膨润土有限公司膨润土矿 2025年度矿山地质环境治理计划书

宁城县圣龙膨润土有限公司

二〇二四年一月

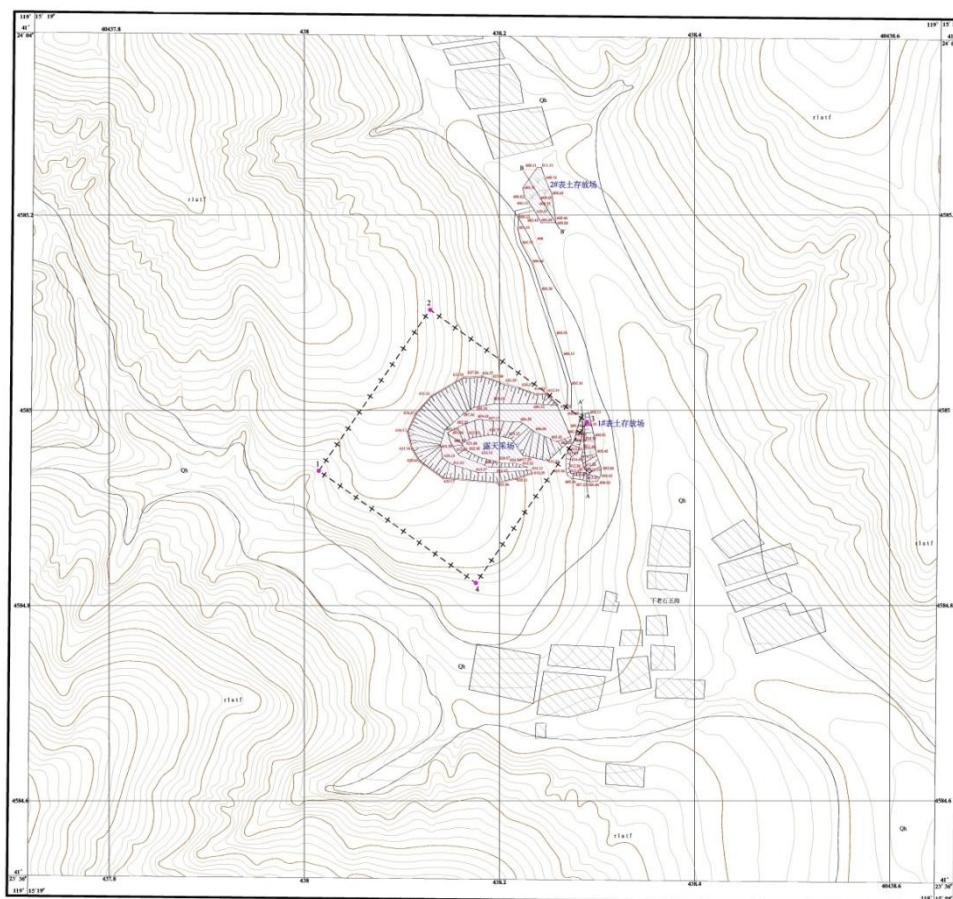
图 2-1 前期治理单元分布图

2023年度矿山主要对拟建露天采场进行恢复治理。主要内容：对拟建露天采场北部进行部分削坡，削坡成台阶式治理，台阶宽度3m，因拟建露天采场即将生产使用，因此治理平台后，平台上部不进行恢复植被治理，平台下部边坡进行植被恢复。对削坡完毕后的底部边坡进行覆土，恢复植被。

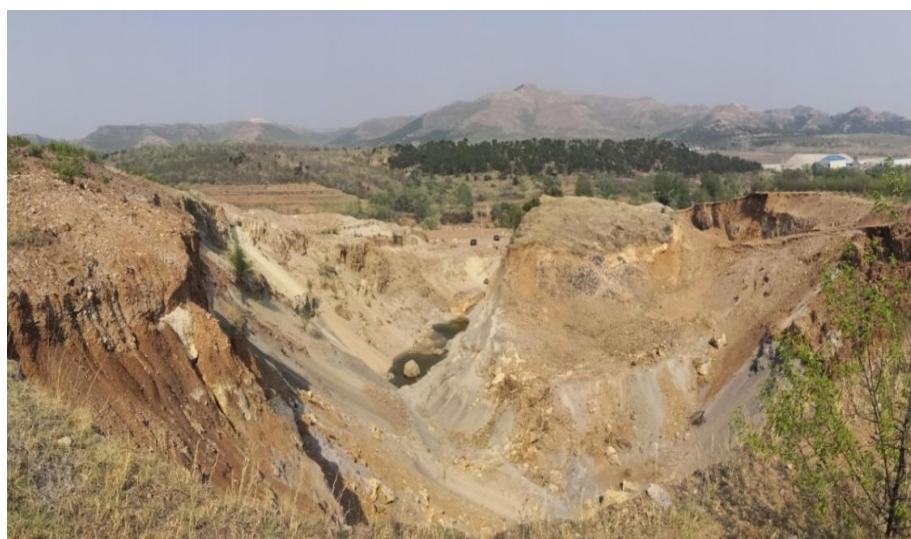
照片 4-1 露天采场

露天采场占地面积 13156m^2 , 挖方量 162536.0m^3 。边坡长度 404m , 现状开采标高为 $634\text{-}605\text{m}$ 。现状露天采场已形成两个台阶: 605m 水平、 616m 水平。 605m 水平台阶高度 $3\text{m}\text{-}11\text{m}$, 最大工作帮坡角 50° ; 616m 水平为表土剥离层, 台阶高度 $3\text{m}\text{-}12\text{m}$, 最大工作帮坡角 80° , 现状 616m 水平平台呈 10° 缓坡, 西高东低, 主要为膨润土原料层。露天采场采场大面积开挖破坏了原生的地形地貌景观。(见照片 4-1)。

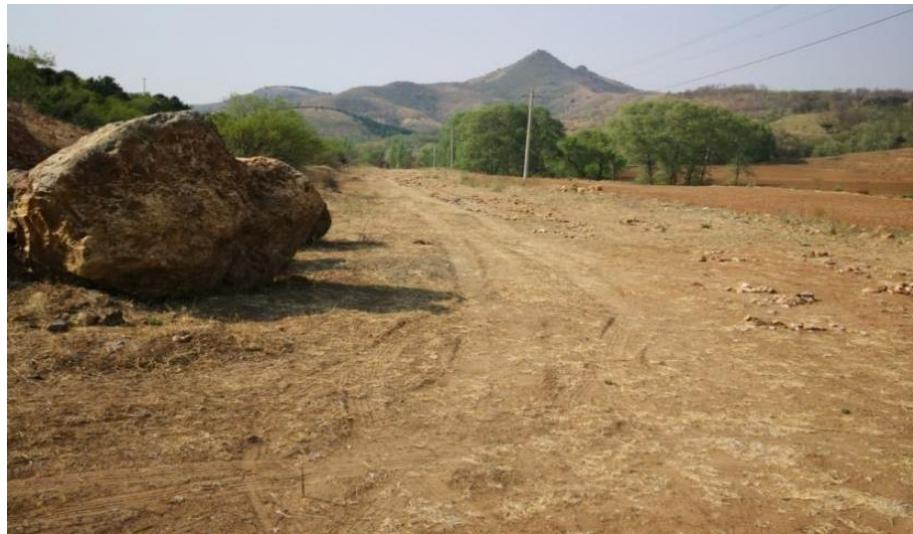
照片 4-2 矿区道路

矿区道路用于连接各工程单元, 现状矿区道路长 110m , 道路平均宽 4m , 占地面积 440m^2 , 矿区道路的建设对地形地貌影响程度较轻, 基本保持了原生的地形地貌状态。

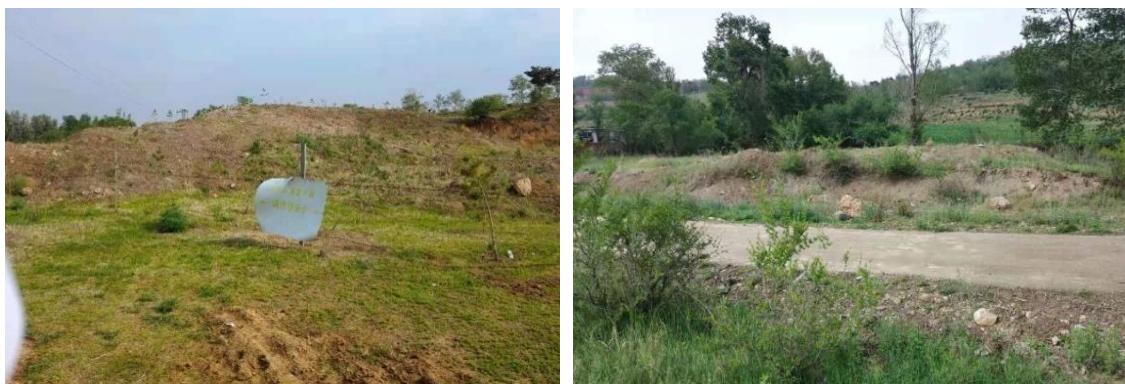
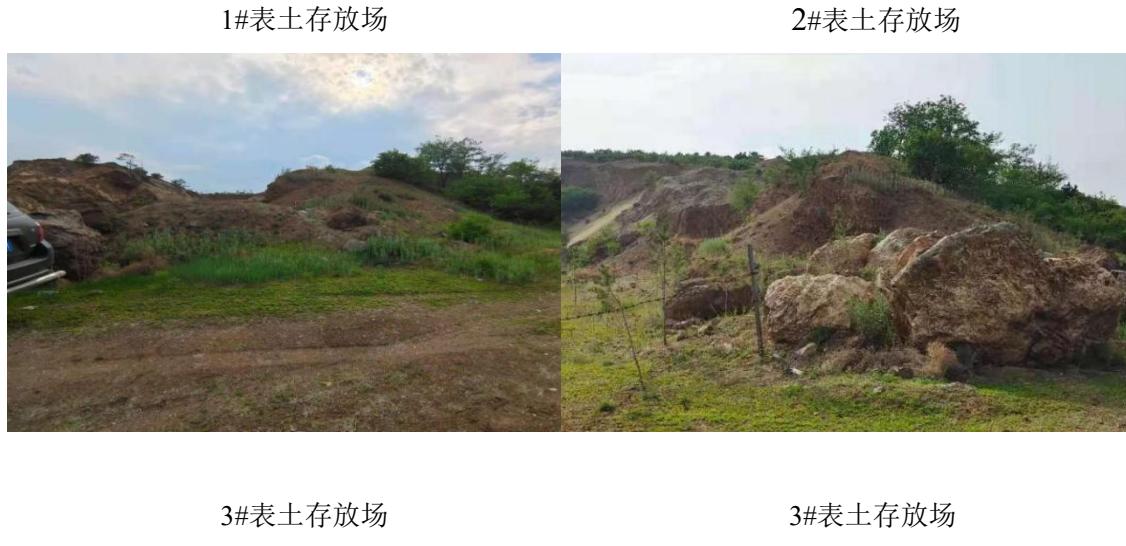
照片 4-3 表土存放场

1#表土存放场位于矿界外东南侧, 高约 4m, 坡面 45° , 占地面积 1808 m^2 , 堆放量 4826m^3 ; 2#表土存放场位于矿界外东北侧, 高约 1.5m, 坡面 45° , 占地面积 1126 m^2 , 堆放量 258m^3 ; 3#表土存放场位于矿界内北侧, 高约 1.7m, 坡面 45° , 占地面积 1041 m^2 , 堆放量 839m^3 。现状表土堆地质灾害不发育。部分地区恢复植被, 未完成平整整形。
