宁城县头道营子硅石矿
2025 年度矿山地质环境治理计划书

内蒙古赤峰地质矿产勘查开发有限责任公司
2025 年 2 月

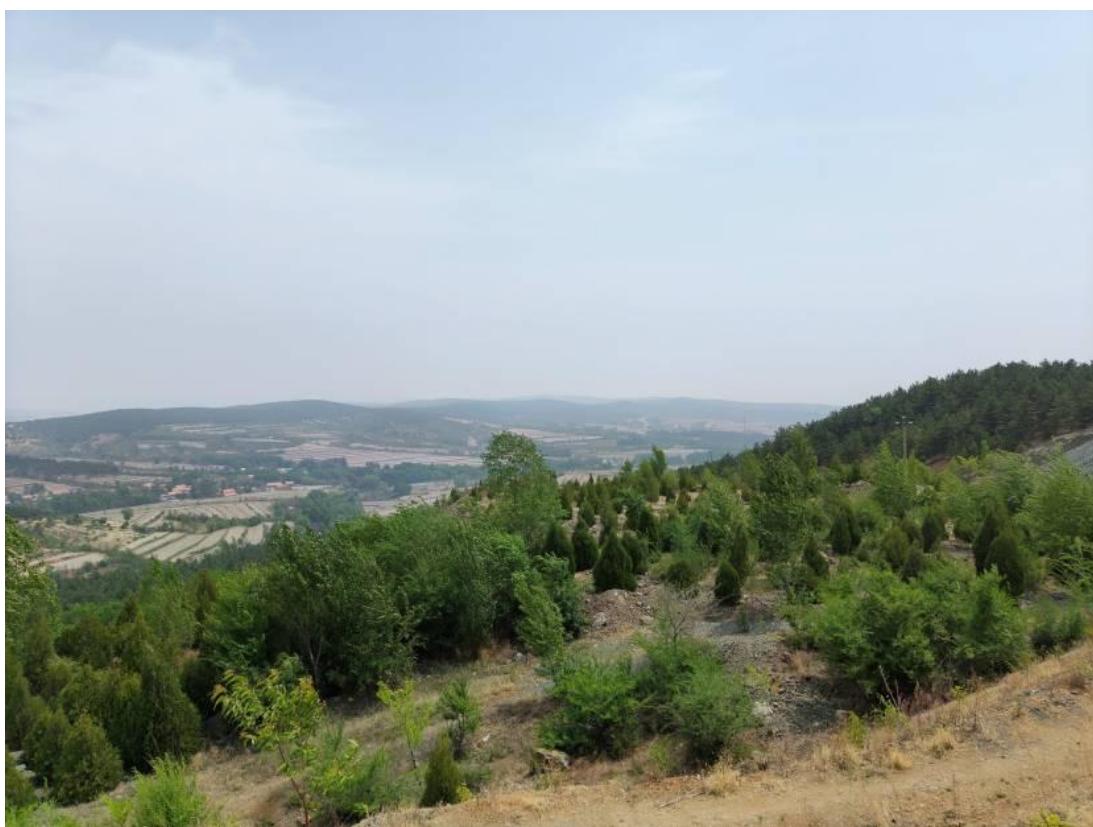
矿山为新立矿山，始终未建设投产，无开采可能影响的区域，未开始土地资源恢复治理。

矿区地表植被

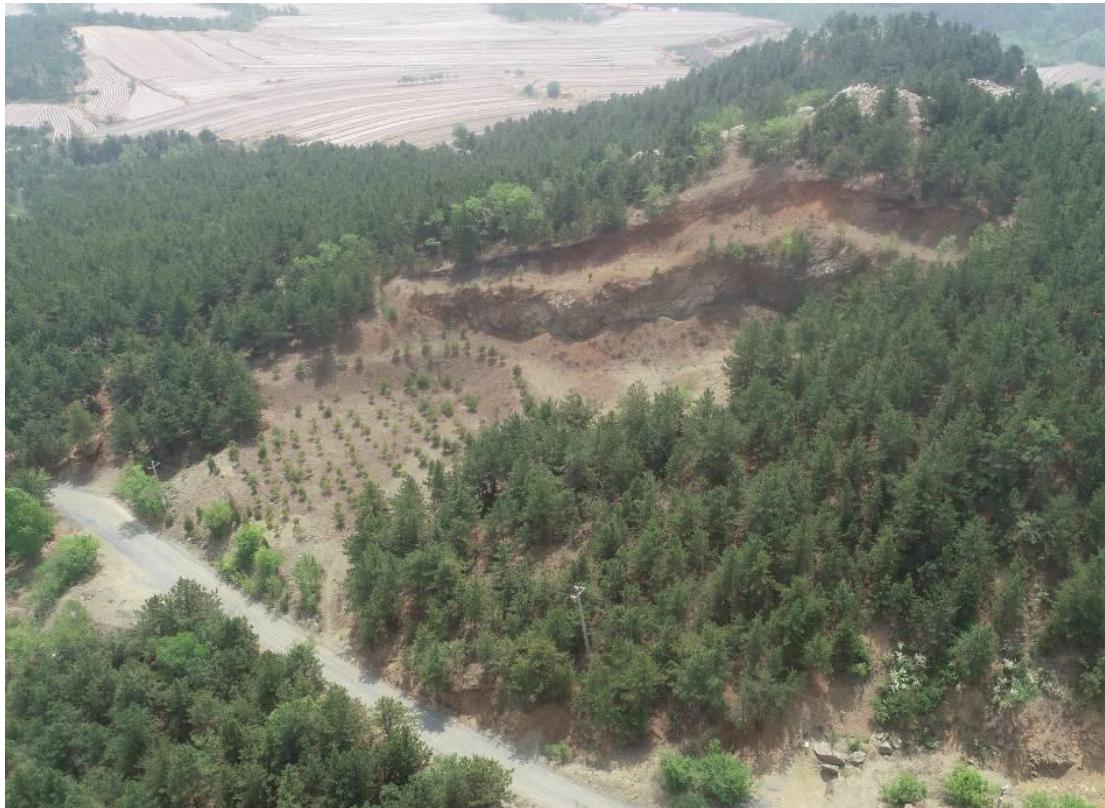
宁城兴旺家齐球团厂铁矿 2 号露天采场

宁城兴旺家齐球团厂铁矿 2 号露天采场位于宁城县头道营子硅石矿二采区西北侧，占地面积为 5944 m²，边坡高度 5–30m，边坡坡度大于 70°，现状条件下地质灾害不发育，对含水层影响较轻，对地形地貌景观影响较严重，对土地资源损毁程度为重度。现状评估宁城兴旺家齐球团厂铁矿 2 号露天采场对矿山地质环境影响严重。

因矿山现状存在的工程单元仅为宁城兴旺家齐球团厂铁矿 1 号露天采场界外部分、宁城兴旺家齐球团厂铁矿 2 号露天采场、宁城兴旺家齐球团厂铁矿 3 号废石场界外部分，且上述 3 个单元均已纳入宁城兴旺家齐球团厂铁矿治理范围，并得到治理，且通过验收，故本年度仅需宁城兴旺家齐球团厂铁矿对前期完成的治理工程进行维护，并在矿区范围内进行地形地貌景观及土地资源监测即可。

现状破坏单元均由宁城兴旺家齐球团厂铁矿实施了治理工程，局部水土流失严重，植被成活率较低，但是根据《宁城兴旺家齐球团厂铁矿矿山地质环境保护与土地复垦方案》（赤矿治字〔2022〕061 号）

及评审意见，首期（2022年1月1日-2026年12月31日）设计内容中已重新进行了设计治理，本次方案只将其纳入评估区评估，不对其进行治理工程设计，由矿山（宁城县头道营子硅石矿）监督宁城兴旺家齐球团厂铁矿按照《宁城兴旺家齐球团厂铁矿矿山地质环境保护与土地复垦方案》（赤矿治字〔2022〕061号）及评审意见完成设计工程内容，并及时反馈治理效果，直至达到设计要求。
