宁城县三贤萤石矿
二〇二五年度矿山地质环境治理计划书

宁城县三贤萤石矿
二〇二五年二月

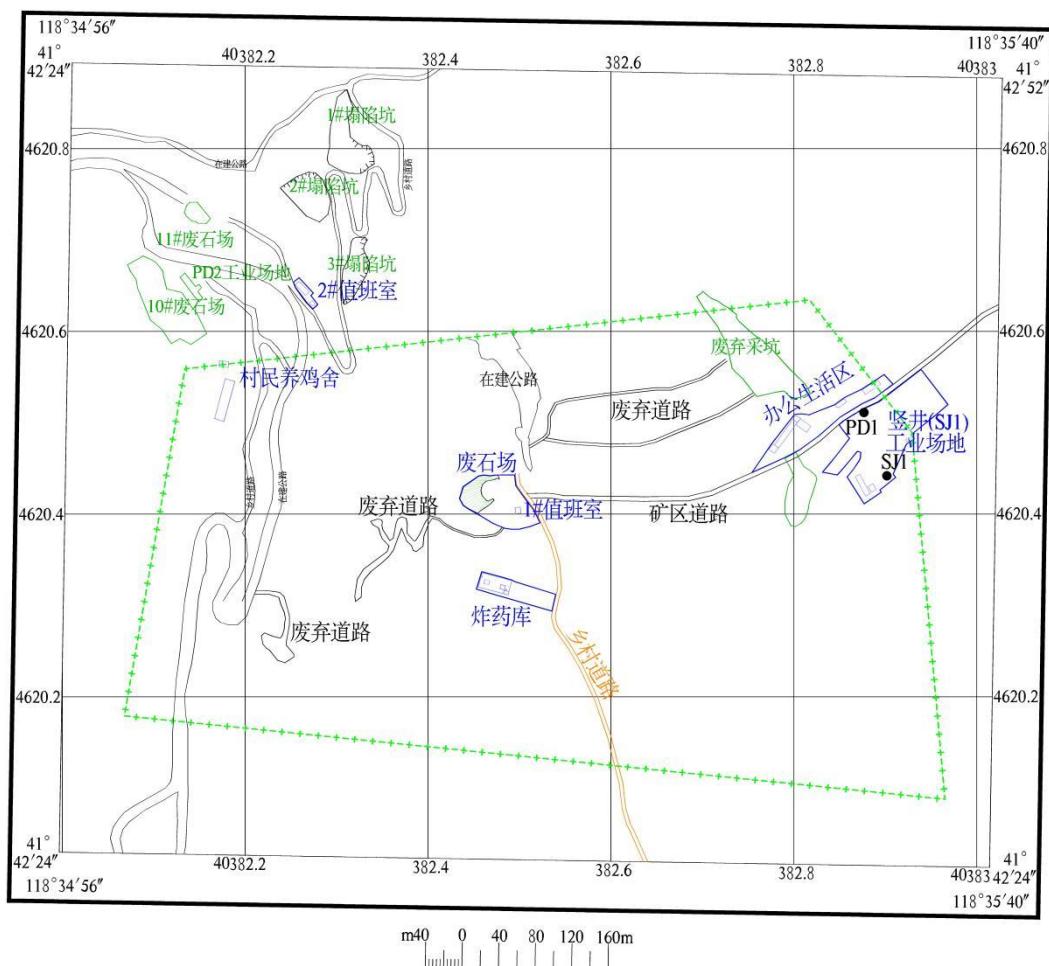
图2-1 矿区现状布局图

矿山2013年4月15日至今处于停产状态，目前处于矿山基础建设阶段。现状矿山形成了竖井（SJ1）工业场地、废石场、办公生活区、炸药库、2处值班室（1#和2#）和矿区道路（废弃道路）等（图2-1）

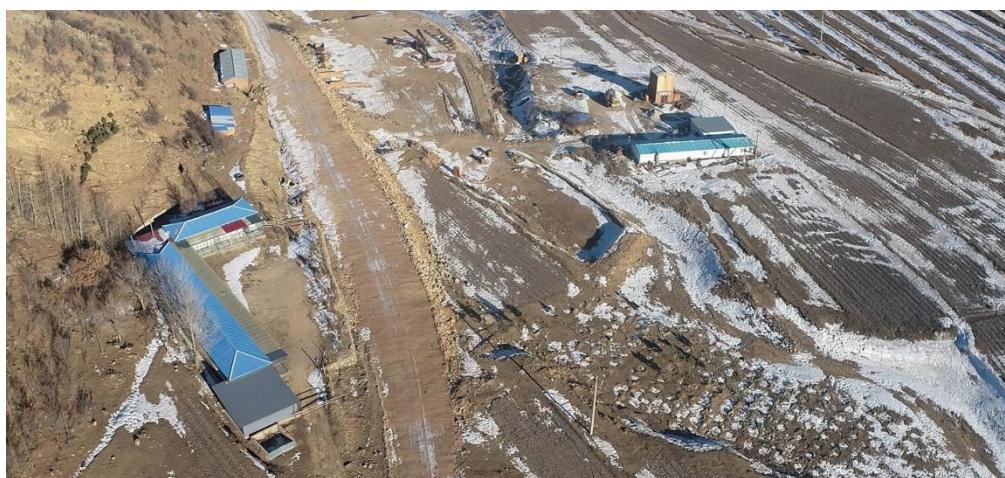
图 3-1 工业场地全貌

位于评估区北东部平坦地势处,面积 8217m^2 ,建设 1 个竖井 SJ1、1 个平硐 PD1、砖混结构平房值班室和竖井 SJ1 井口房,场地周围无人工切坡。井口房下部为砖混结构,上部由彩钢板构筑,高 7m,长 5m,宽 4m,值班室建筑面积 150m^2 ,高 3m。竖井 SJ1 井口标高 1505.379m,井深 35m,井口断面呈圆形,直径 2.5m,井下已开拓 1474m、1462m、1450m、1437m、1424m、1410m、1400m、1380m 等八个中段,在 1474m 中段开拓了 1 条盲竖井;平硐 PD1 硐口标高 1503.40m,断面呈四方形,长 45m,宽 1.8m,高 2m,平巷长 45m,平硐内已开拓盲斜井 1 条,其深部与盲竖井相连。场地建设破坏了地表植被,形成与周边地形地貌不相协调的生态斑块,现状对地形地貌景观影响较严重,见表 3-1。

评价单元	评价因子	损毁程度	得分	评价结果
竖井 SJ1 工业场 地	区位条件	人类活动中等区	1.8	较严重
	可视程度	可视		
	场地面积	<1.0hm ²		
	排土（渣）高度	<5m		
	边坡规整情况	规整

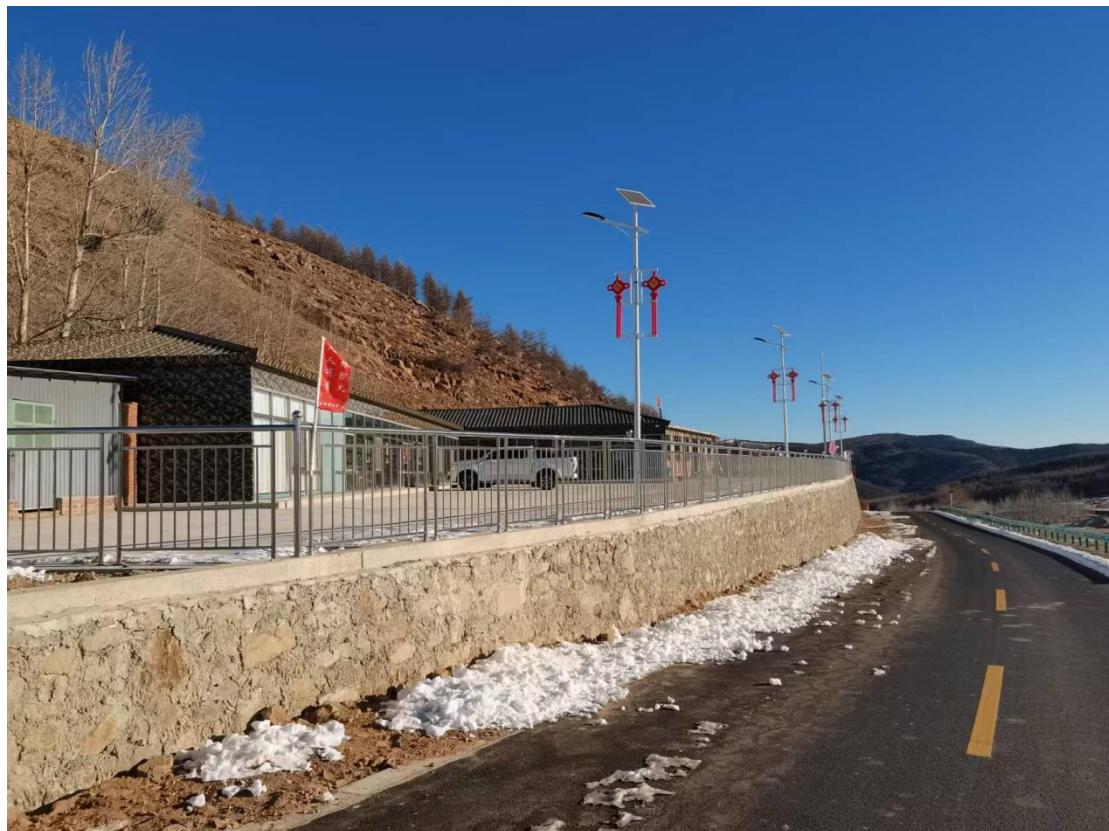
图 3-4 办公生活区

紧邻竖井 SJ1 工业场地北部，处于山坡底部地势平缓处，依山而建，占地面积 3380m²，已建设办公室、职工宿舍、机电室等砖混结构建筑平房，建筑面积 450m²。依山一侧人工切坡高度小于 2m，长 50m，挖方量 125m³，坡面近直立，较规整，开挖的土石堆放在办公生活区边部形成规整的堆坡。场地建设破坏地表

植被，形成与周边地形地貌景观不相协调的生态斑块，现状对地形地貌景观影响较严重（表 3-2）。

评价单元	评价因子	损毁程度	得分	评价结果
办公生活区	区位条件	人类活动中等区	1.8	较严重
	可视情况	可视		
	破坏面积	<0.5hm ²		
	最大深度	<10m		
	边坡规整情况	规整

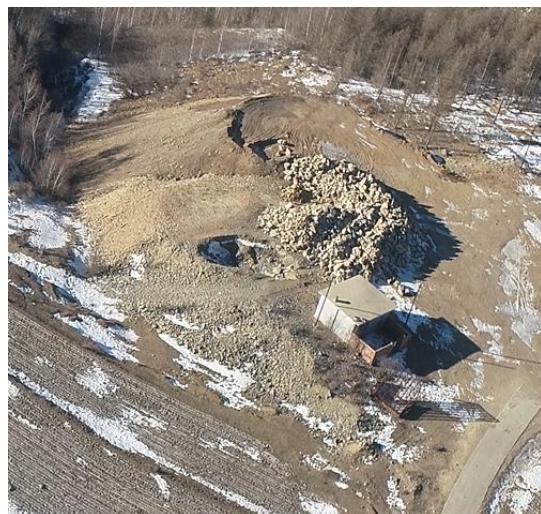
图 3-5 1#废石场

位于评估区中部平缓地势处，呈扇状松散堆积，堆体占地面积 3400m²，堆积高度 20m，坡面角 37°，堆积量 2200m³。废石废渣堆积，破坏植被，形成黑灰色堆积地貌，与周边地形地貌景观不相协调，现状对地形地貌景观影响较严重（表 3-3）。

评价单元	评价因子	损毁程度	得分	评价结果
1#废石场	区位条件	人类活动中等区	2.0	较严重
	可视程度	可视		
	场地面积	<1.0hm ²		
	排土（渣）高度	>10m		
	边坡规整情况	规整

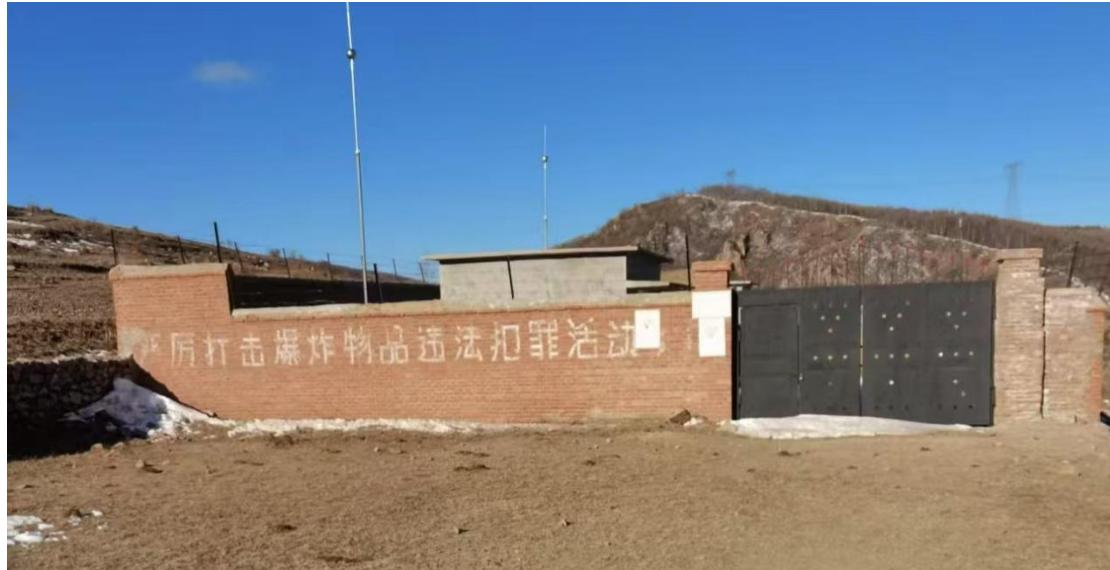
图 3-7 炸药库

位于 1#废石场南部 70m 处，处于缓坡处，无人工切坡，占地面积 1685m²，主要建设了 2 个砖混结构建筑库房，高 2.5m，建筑面积 80m²。围墙长 120m，

高 2.7m，宽 0.5m。场地建设破坏地表植被，形成与周边地形地貌景观不相协调的生态斑块，现状对地形地貌景观影响较严重（表 3-4）。

评价单元	评价因子	损毁程度	得分	评价结果
炸药库	区位条件	人类活动中等区	1.8	较严重
	可视程度	可视		
	场地面积	<1.0hm ²		
	排土（渣）高度	<5m		
	边坡规整情况	规整

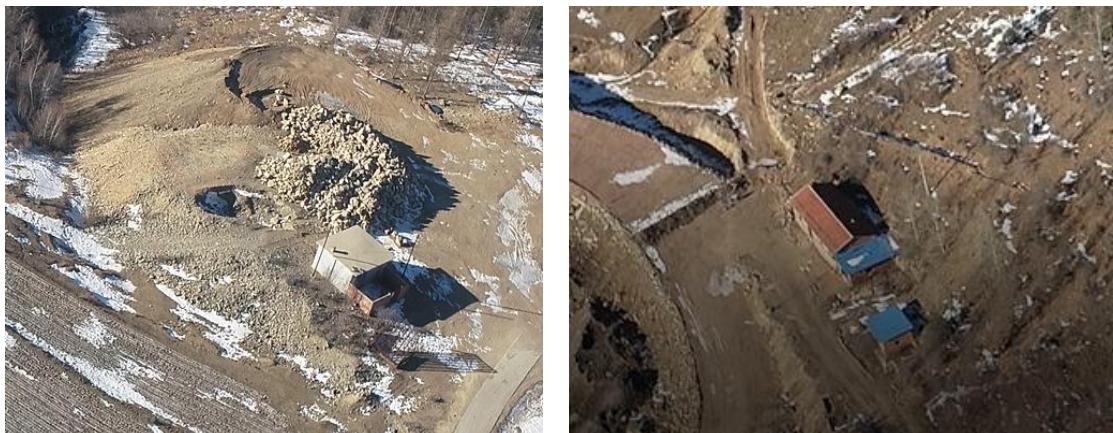
图 3-7 左-1#值班室，右-2#值班室

1#值班室位于 1#废石场地内，为炸药库的看守房，砖混结构独立建筑，面积 40m²，房高 3m。2#值班室位于矿区外北西部山坡底部，建设两栋砖混结构平房，占地面积 350m²，建筑面积 120m²，房高 3m。依山一侧形成小规模人工切坡，高度小于 2.3m，长 40m，坡面规整，近直立。场地建设破坏地表植被，形成与周边地形地貌景观不相协调的生态斑块，现状对地形地貌景观影响较严重（表 3-5 和表 3-6）。

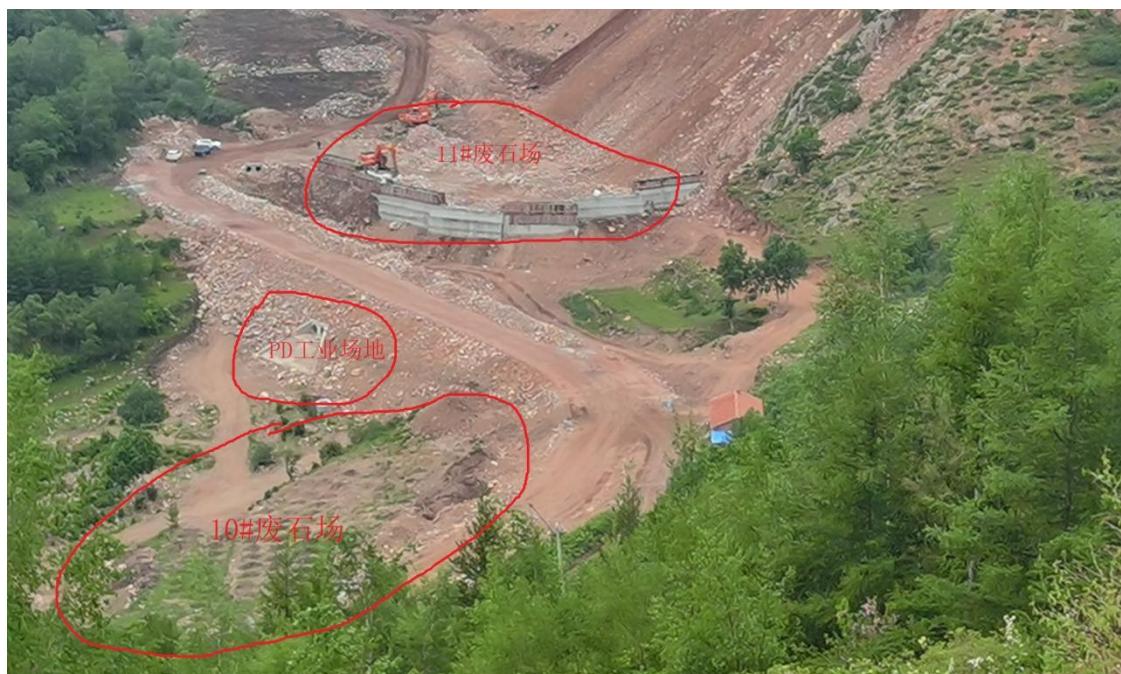
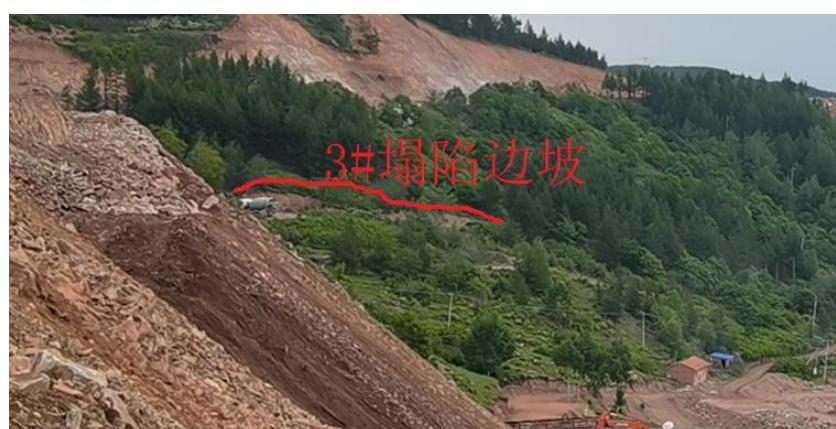
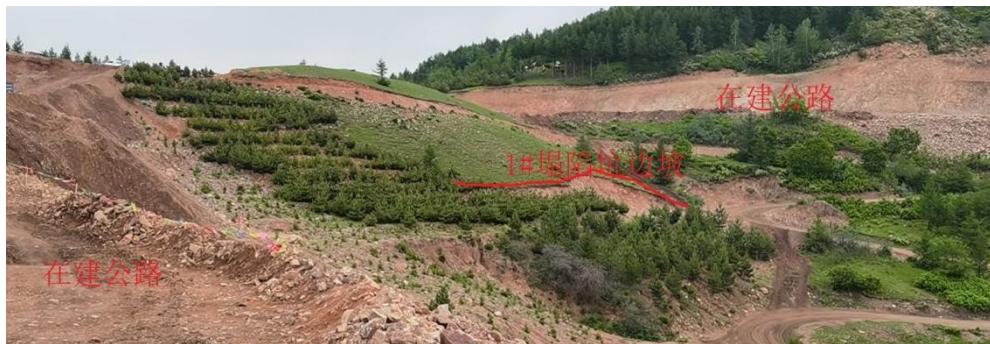
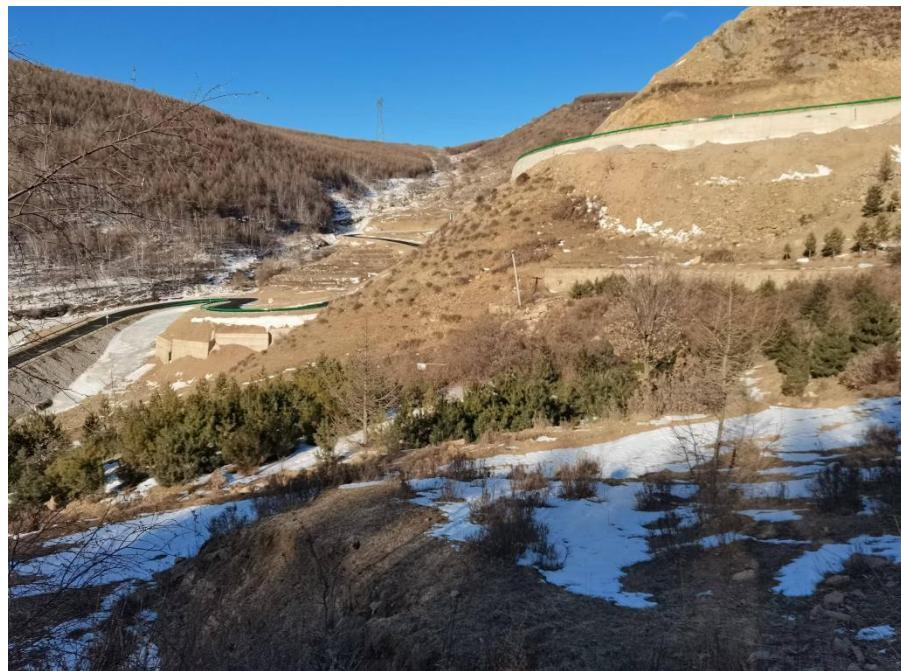
图 3-8 前期治理单元现状

包括 10#废石场、11#废石场、PD2 工业场地、1#~3#塌陷坑和废弃采坑，现状见照片 3-8。

10#废石场：现状边坡不规整，面积 3775m^2 ，尚未恢复植被，对矿山地质环境影响较轻。

11#废石场：面积 429m^2 ，场地废石废渣已清理，在建公路正在使用该场地，场地平整，尚未恢复植被，对矿山地质环境影响较轻。

PD2 工业场地：面积 250m^2 ，场地平整，尚未恢复植被，对矿山地质环境影响较轻。

1#塌陷坑：面积 2460m^2 ，边坡长 50m ，高 $2-5\text{m}$ ，坡面近直立，对矿山地质环境影响较轻。

2#塌陷坑：面积 1815m^2 ，场地已恢复植被，切坡规整，对矿山地质环境影响较轻。

3#塌陷坑：面积 1390m²，边坡长 70m，高 2-5m，坡面近直立，对矿山地质环境影响较轻。

废弃采坑：面积 2000m²，坡面平整近直立，尚未恢复植被，对矿山地质环境影响较轻。
