南湾子珍珠岩矿

2025 年度绿色矿山建设计划书

宁城县金兴珍珠岩矿

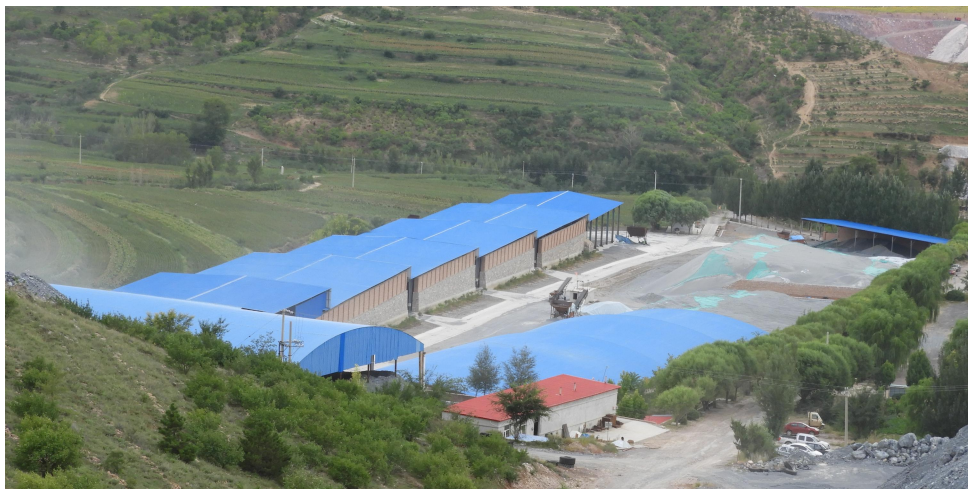
照片 3-4 1 号工业场地

1 号工业场地位于矿区外北侧，呈不规则的矩形，场地占地面积为 5.3394m^2 ，场地主要用于加工珍珠岩，内设有加工设备、砖混结构的厂房、门卫及零星堆积的珍珠岩，其中建筑物占地面积为 1.9119hm^2 。根据现状调查，场地北侧及东侧全部进行了地面硬化，硬化面积为 1.0123hm^2 ，且周边进行了栽树绿化。地的建设使西侧及北侧产生长约 363m ，高约 2m ，坡度角 70° 的边坡，现已采用浆砌石砌筑。，场地的建设破坏原始地形地貌景观及植被。

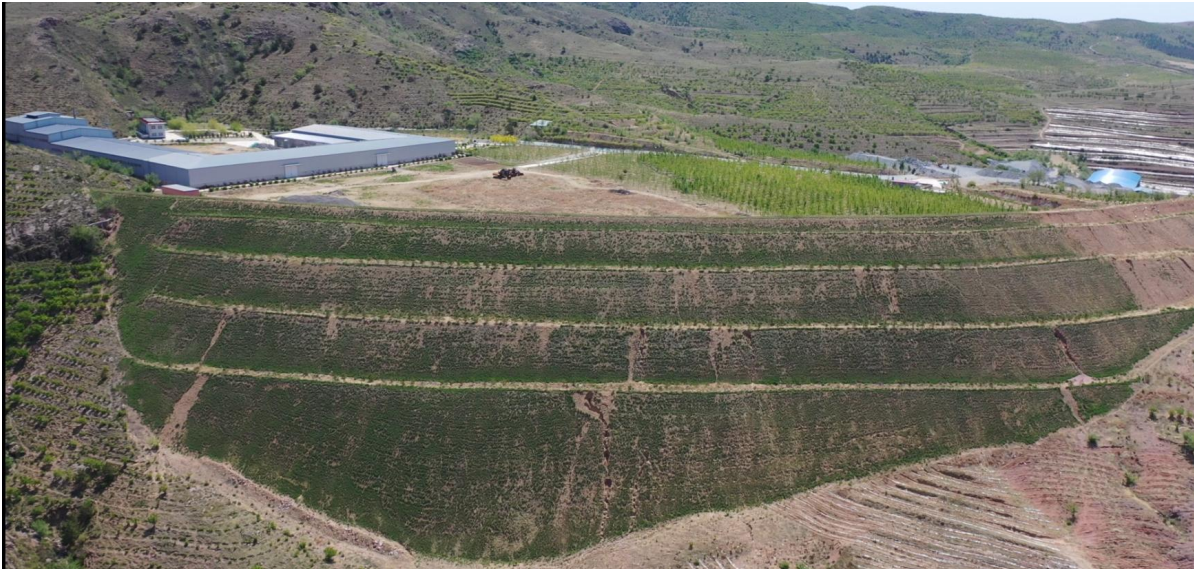
照片 3-6 2 号工业场地（整体）

根据现状调查，场地内南侧大部分现已进行了植树绿化，北侧部分进行了地面硬化处理，硬化面积为 5.7245hm^2 ，部分则处于裸露状态。场地依山而建，使北侧及东侧形成长约 385m ，高约 2.5m ，坡度角 70° 的边坡，为提高整体美观度，场地边坡现已进行了框格护坡或撒播草绿化处理。场地堆坡现已整形为 4 个台阶，台阶及堆坡均已恢复植被。但由于近年降雨，导致堆坡局部出现冲蚀沟，总计面积为 350m^2 左右。场地整体较为规整。场地的建设破坏原始地形地貌景观及植被。

(2) 2号工业场地：对2号工业场地堆坡（冲蚀沟）进行整形、覆土、撒播草籽。

由于场地堆坡局部出现冲蚀沟，因此近期对冲蚀沟进行整形，总面积为 0.0350hm^2 左右。整形深度为 0.3m 左右。则整形工程量为 105m^3 。

对堆坡冲蚀沟进行覆土，设计恢复草地（ 0.0350m^2 ），覆土厚度为 0.3m ，覆土工程量 105m^3 。

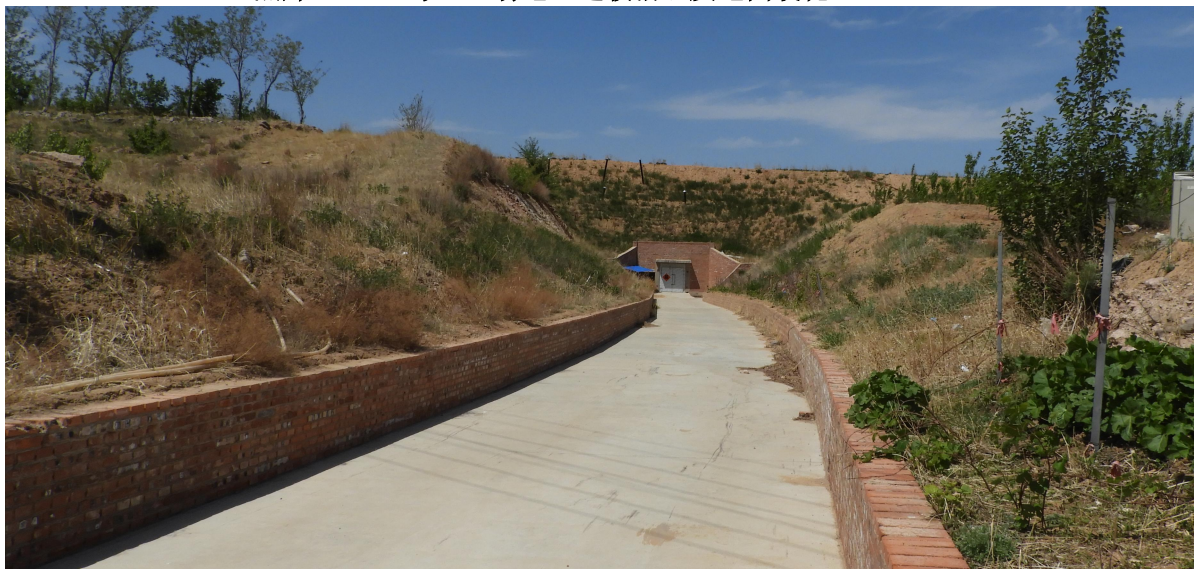
照片 3-8 2号工业场地内仓库切坡

车间、办公楼（三层）及一处蓄水池等，建筑物总占地面积为 1.2971hm^2 。其中仓库位于场地内最南侧，为砖混结构地下建筑物，且两边形成较大边坡，边坡长约 209m ，高约 8m ，坡度角 60° ，经过年度治理计划书治理后边坡已基本恢复植被。

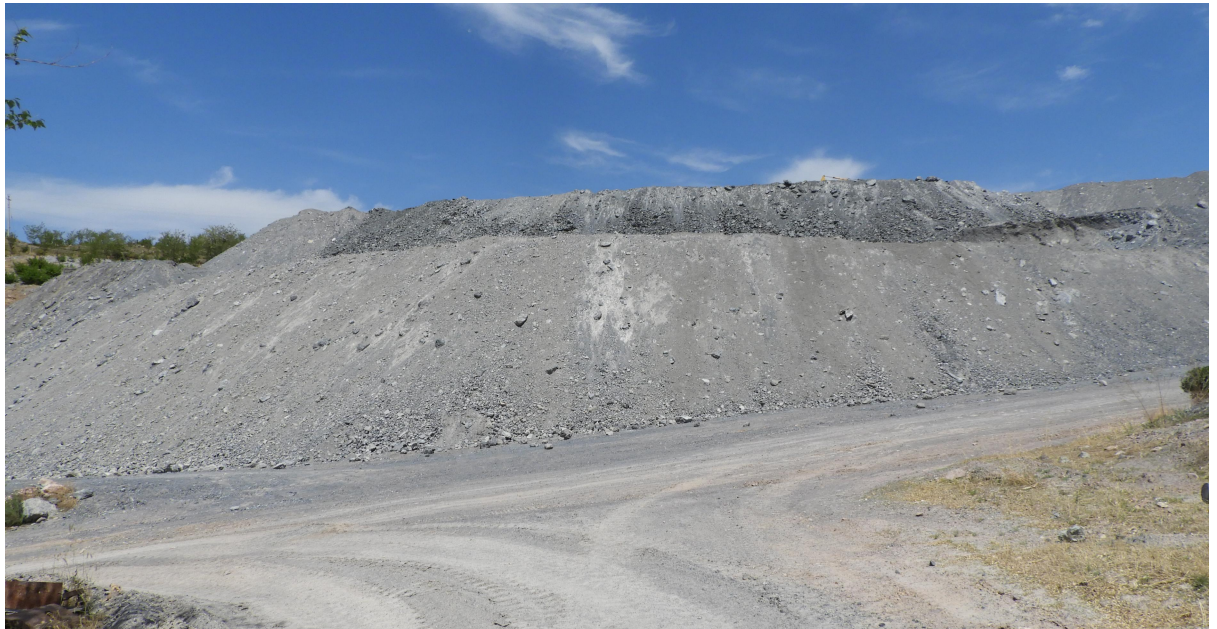
照片 3-10 料堆 1

矿山总计有三处料堆，分别位于评估区南侧（一处）及北侧（两处）其中料堆 1 及料堆 2 相距较近约 55m，料堆 3 较两处料堆较远约 682m。三处料堆总占地面积 3.2381hm²。料堆 1 位于北侧，场地呈不规则的椭圆形，占地面积为 2.4304hm²。料堆分台阶堆积，形成最大堆高 3-32m，料石边坡角 45° 左右，根据三角网发计算料石堆堆方量为 65903m³（见图 3-2）；料堆 2 位于 1 号工业场地北侧，场地呈不规则的长条形，占地面积为 0.3703hm²。形成最大堆高 4-9m，边坡角 45° 左右根据三角网发计算料石堆堆方量为 9317m³（见图 3-3）；料堆 3 位于评估区南侧，场地呈不规则的椭圆形，占地面积为 0.4374hm²。形成最大堆高 4-15m，边坡角 50° 左右。根据三角网发计算料石堆堆方量为 12326m³（见图 3-4），料石的堆放，形成人工堆积地貌，与周围地形地貌极不协调。

近期对三处料堆设置防尘，三处料堆面积为 3.2381hm^2 ，则防尘网面积为 32381m^2 。

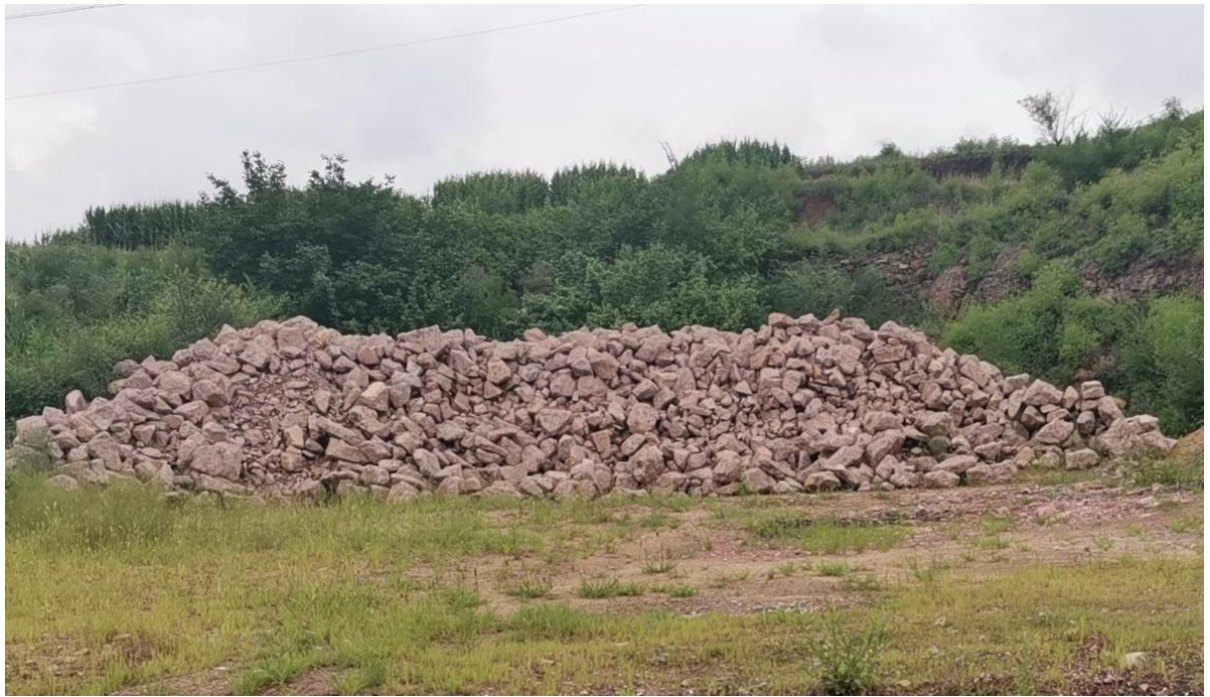
照片 3-13 毛石堆

位于评估区中部，1 号工业场地西侧，场地呈不规则的椭圆形，总占地面积 0.0214hm^2 。毛石堆积规模较小，形成最大堆高 $0.5\text{--}2.0\text{m}$ 左右，边坡角 30° 左右；粒径在 $30\text{--}50\text{cm}$ 左右。场地堆积于平缓地带，未形成较大切坡。根据三角网法计算毛石堆堆方量为 134m^3 （见图 3-5）；该毛石临时堆积，主要用于维修场地使用，场地的建设直接破坏了原生的地形地貌景观和植被。

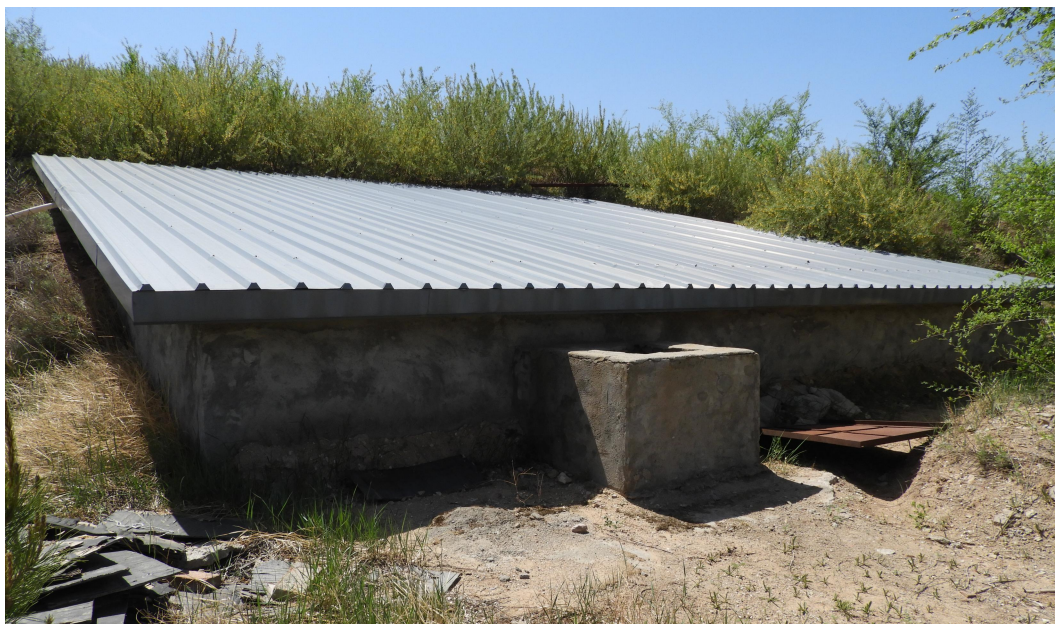
照片 3-14 蓄水池

位于评估区北侧，2号工业场地东侧，总占地面积 0.0108hm^2 。该场地为地下砖混结构建筑物，其顶部现已采用彩钢进行遮挡，深约 3.0m 左右。主要用于储存矿山临时用水，待简单沉淀后用于绿化及工业场地生产使用。场地顺坡而建，尚未形成较大切坡，场地的建设直接破坏了原生的地形地貌景观和植被。

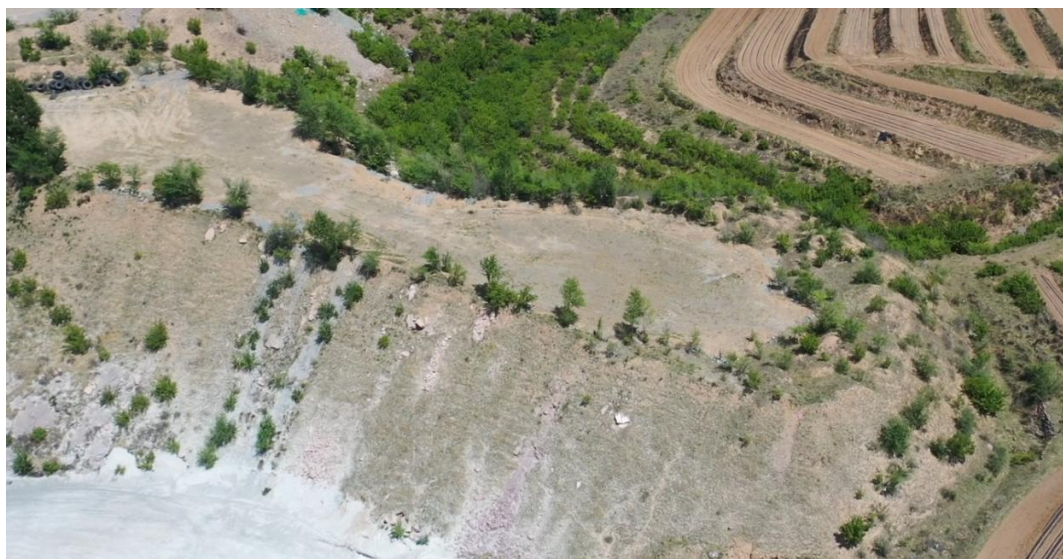
照片 3-15 挡水坝

位于矿区西北侧，1号工业场地北侧，场地呈不规则的长条状，占地面积为 0.7170hm^2 。主要为矿山前期产生的碎石土堆积至此用于阻挡地表径流水汇集工业场地内，其最大堆积高度约 10.4m 左右，宽约 22m 左右，坡度角为 40° 左右。由于堆积时间较长，场地边坡已自然恢复植被，破坏了原始地形地貌景观及植被。

近期对场地进行撒播草籽护坡，草种选择羊草、披碱草混播，场地面积为 0.7170hm^2 。则撒播草籽面积为 0.7170hm^2 。

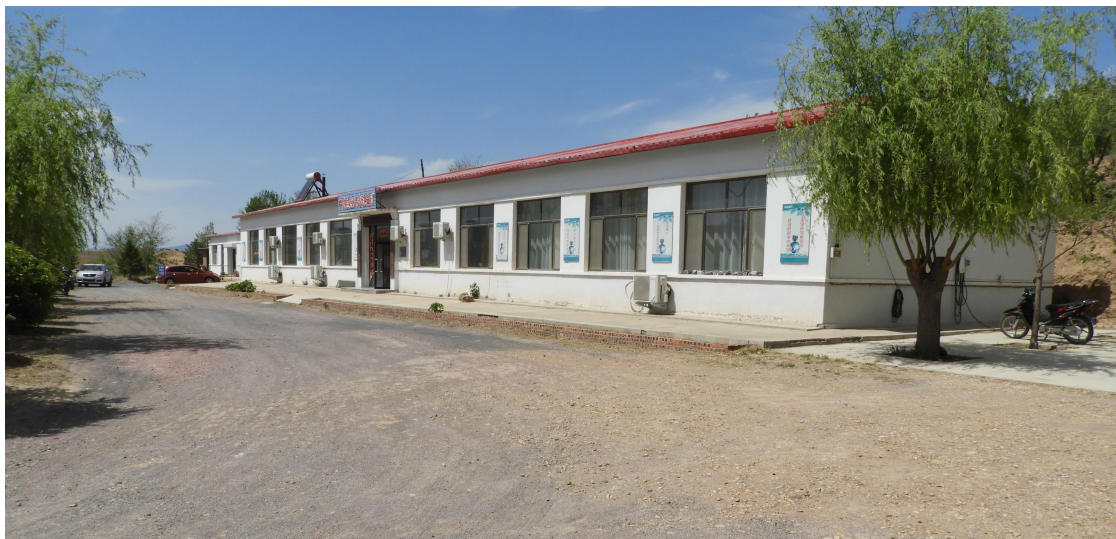
照片 3-16 办公生活区（全景）

位于评估区中部，矿区外北侧，场地呈规则的矩形，占地面积为 0.2576hm^2 。场地主要由办公室、宿舍及区外的厕所等组成，建筑物面积 0.0914m^2 ，高度约 3m 左右。场地西侧存在长约 99m 、高 $1-3\text{m}$ 、坡度约为 70°

的切坡，场地建设破坏了原始地形地貌景观及植被。

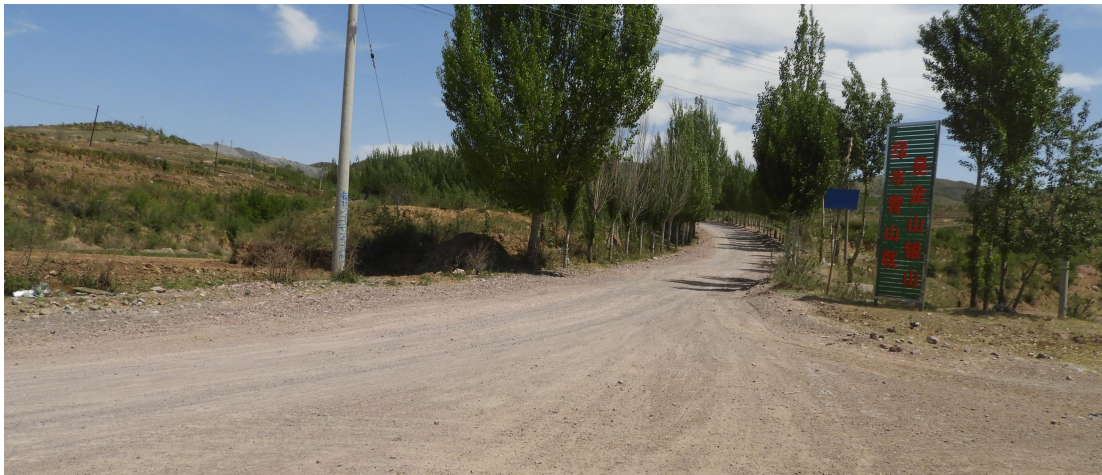
照片 3-18 矿区道路(两侧栽杨树路段)

矿区道路连接各个单元，道路总长 4765m，宽约 3-5m，占地面积为 1.9070hm²。为提高美观度，部分道路两侧已栽植杨树，部分路段存在切坡，切坡路段长约 542m，边坡高 0.4-5.0m，坡度 35-55°。其中工业场地一侧道路边坡大部分已撒播草籽绿化，仅料堆 1 东侧部分尚未恢复植被；采场北侧道路切坡不规整，场地建设破坏了原始地形地貌景观及植被。
