宁城县五化镇新房村玄武岩矿
2025 年度矿山地质环境治理计划书

内蒙古蒙凡鑫矿业有限责任公司
二〇二五年二月

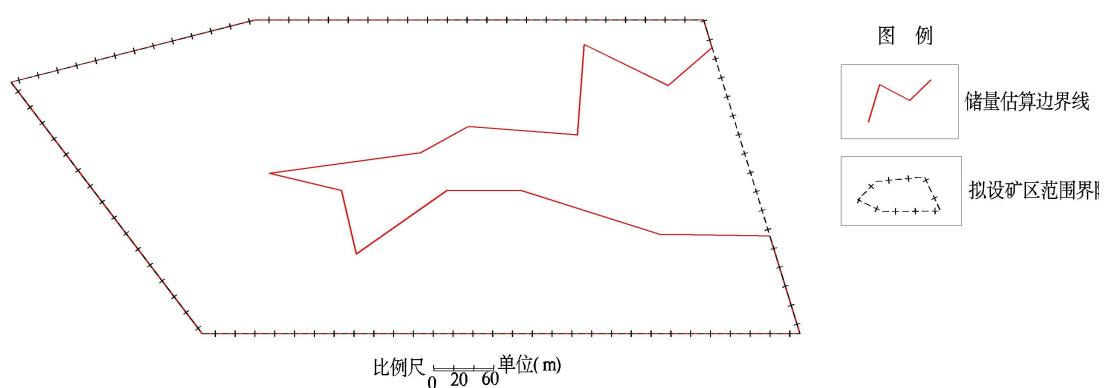
图1-2 拟设采矿权范围、资源量估算范围相互关系图

矿山为新立矿山，根据《宁城县五化镇新房村玄武岩矿纠错申请的批复》拟设采矿权矿区范围由5个拐点圈定，面积：0.2030km²，估算标高：740~620m标高。依据“矿区划定范围”批复确定矿区范围拐点坐标见表1-1。根据《详查报告》，资源储量估算范围拐点坐标见表1-2。资源储量估算范围在拟设矿区范围内，相互关系见图1-2。

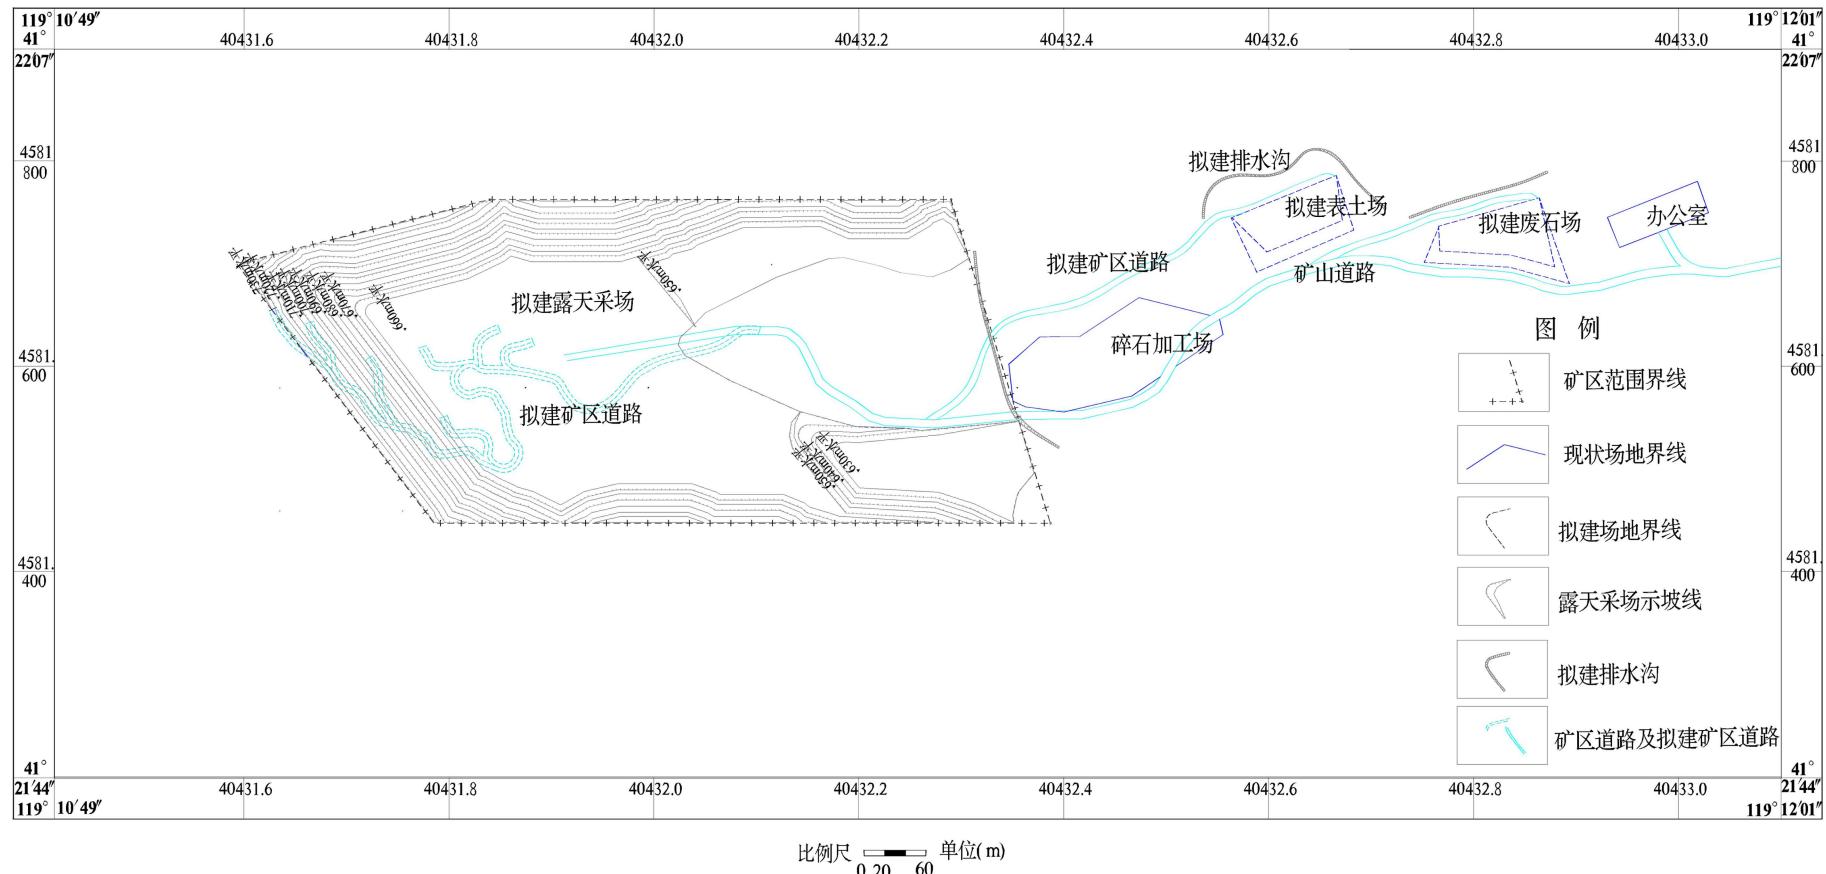
图 3-1 开发利用方案设计布局图

现状单元有新建的碎石加工场地、办公生活区，见图 3-1 开发利用方案设计布局图、图 3-2 现状工程布局图。

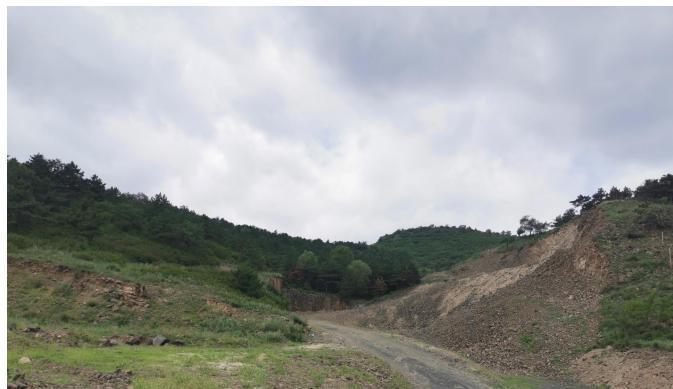
照片 5-1 废弃民采坑

根据现场调查，现状废弃民采坑形成北西-南西两个采掘面，北西采掘面。北西采掘面对矿体进行了剥离，剥离最大高差约 14m，标高为 697.14m-683.89m、684.06m-669.97m，边坡角约 20° — 40° ，采深约 4m，局部近直立。南西采掘面采深约 4m，开采标高为 667.38m-663.27m，边坡角近直立，面积 $5076m^2$ ，见照片 5-1。

采坑与原有自然景观不协调，增加景观破碎度，破坏了原有地形地貌景观。

损毁的土地类型有乔木林地为 $0.0503hm^2$ ，其它草地为 $0.4511hm^2$ ，农村道路为 $0.0062hm^2$ 。

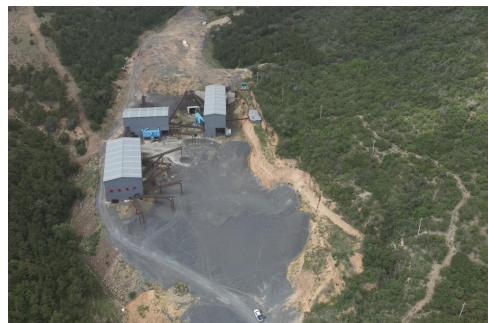
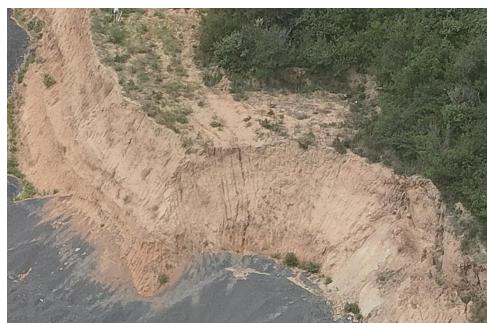
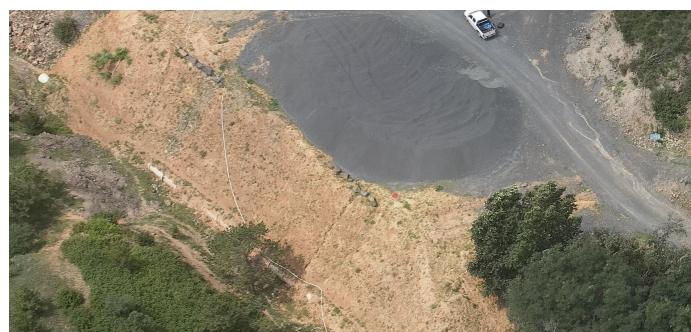
矿区东南为碎石加工场，正在建设中，场地平坦，为人工形成的平台，平台北部切坡高约2-9m，坡角约50-80°，场地东部为碎石堆积形成的堆坡，坡高约2-9m，坡角约25-35°。平台西侧场地平整，建有地泵，东部平台建有碎石加工设备，平台上堆有少量加工的碎石，场地占地面积19192m²，（照片5-2、5-3、5-4）。平台的南部有冲沟，冲沟宽约5-10m，深约5m。

损毁的土地类型有旱地为0.0938hm²，果园为0.6611hm²，乔木林地为0.8876hm²，其它草地为0.0434hm²，采矿用地为0.1224hm²，农村道路为0.0544hm²，裸岩石砾石地为0.0565hm²。

照片5-2 碎石加工场地貌图

照片5-3 碎石加工场北切坡

照片5-4 碎石加工场堆坡

防治措施：①矿山终采后，对场地建筑物拆除、清理；场地翻耕、植被恢复；
②对植被恢复区域采取监测和管护措施。

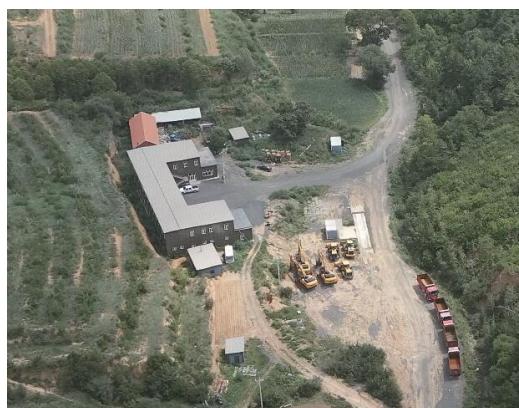
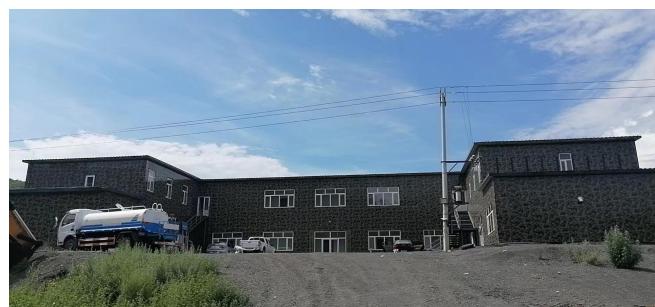
办公生活区位于矿区西部，为人工切坡形成的平台，北侧为切坡，切坡高约2-3m，坡角近直立，南部为堆坡，堆坡高约1-2m，坡角约30°，边坡种植为草地，主要建有办公室、生活区等组成，房屋为彩钢结构，高约5m，办公生活区东侧为一块耕地，种植蔬菜等，办公区前有一地泵及机械设备，占地面积2985m²，见照片5-5、5-6。

损毁土地类型有果园为0.0502hm²，乔木林地为0.034hm²，工业仓储用地为0.2143hm²。

照片5-5 办公生活区地貌图

照片5-6 办公生活区

防治措施：①矿山终采后，对场地建筑物拆除、清理；场地翻耕、植被恢复；
②对植被恢复区域采取监测和管护措施。

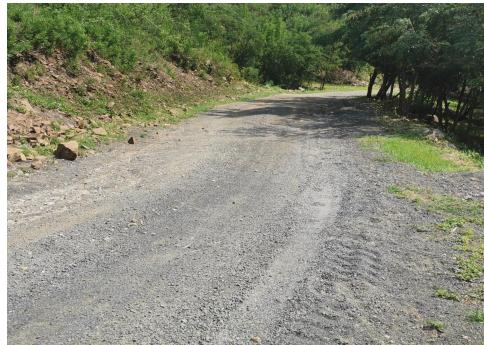
照片 5-7 矿区道路

矿区道路大部分为乡村道路，已使用多年。道路总长约 1328m，宽约 4.0-10.0m，其中村民用路长 1288m，面积 0.8650hm²，新建矿区道路长约 40m，面积 0.0384hm²，总面积 0.9034hm²，矿区道路北切坡长约 23m，切坡高约 1-3m，场地不存在堆坡。道路平坦，见照片 5-7。

损毁土地类型有旱地为 0.0457hm²，果园为 0.051hm²，乔木林地为 0.3904hm²，灌木林地为 0.1105hm²，其它草地为 0.2053hm²，农村道路为 0.1005hm²。

防治措施为：①终采后对场地进行翻耕、恢复植被；②对植被恢复区域采取监测和管护措施。
