2025 年度宁城县翔龙矿业有限责任公司老虎 洞山铁矿矿山地质环境治理与土地复垦计划

宁城县翔龙矿业有限责任公司
二〇二五年二月

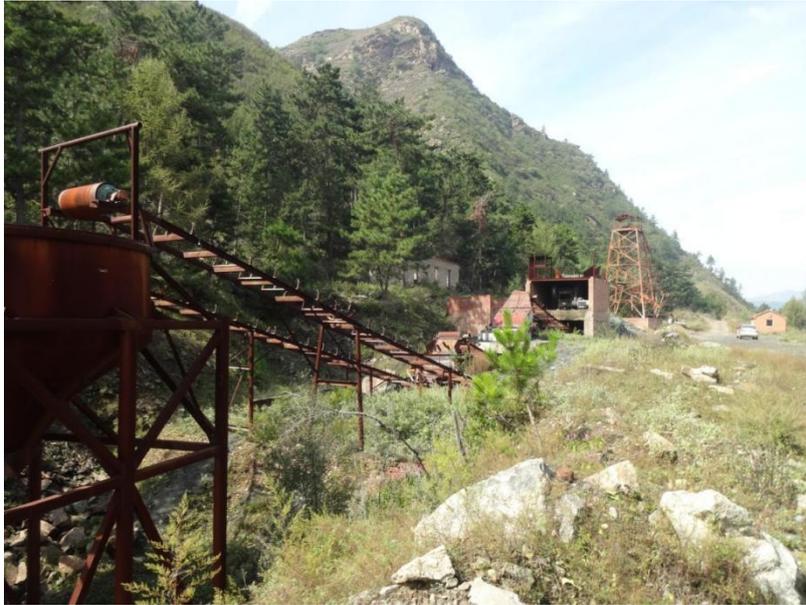
照片3-1 SJ1工业场地

SJ1 工业场地位于矿区北部，占地面积为 3998m²；位于 1 号矿体下盘，开采 2

号矿体，内有 SJ1 及卷扬房、休息室等；场地内建筑物面积 67m²，平均高度 5m；场地内建设有破碎设备，为原矿石的粗碎设备，设备主要为矿仓、颚式破碎机和传送带，破碎设备建筑物方量约 152m³，竖井净断面规格为 2.5m×2.5m，深 68m。场地建设形成一处切坡，切坡长度 165m，高度 1.5m，坡角近 80°，切坡为岩质切坡。场地的建设破坏了原生的地形地貌景观和植被，对地形地貌景观产生影响。见照片 3-1。

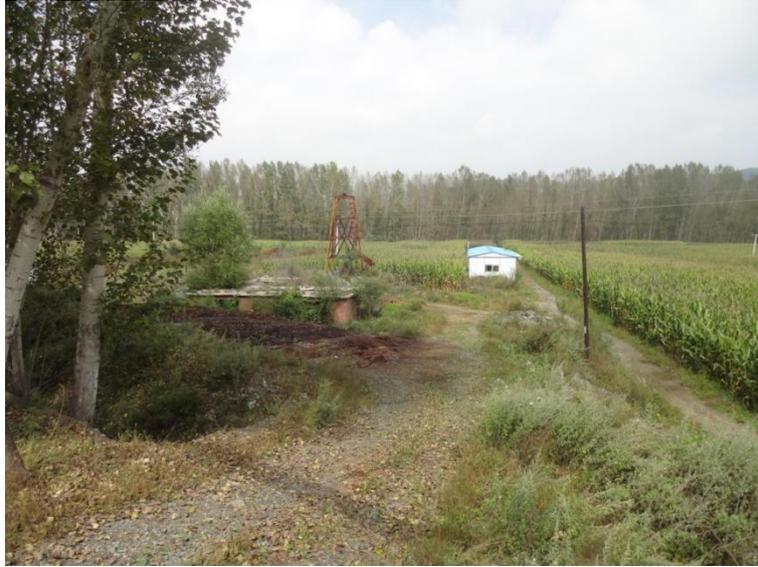
照片 3-2 SJ2 工业场地

SJ2工业场地位于矿区东北部，占用土地利用类型全部为水浇地，占地面积为 1531m²；为探矿时期场地，内有SJ2及卷扬房等，场地内建筑物面积35m²，平均高度 5m。竖井净断面规格为2.0m×2.0m，深35m。场地建设未形成切坡，场地南高北低，南部最高处高于周边耕地高度约0.5m。场地的建设破坏了原生的地形地貌景观和植被，对地形地貌景观产生影响。见照片3-2。

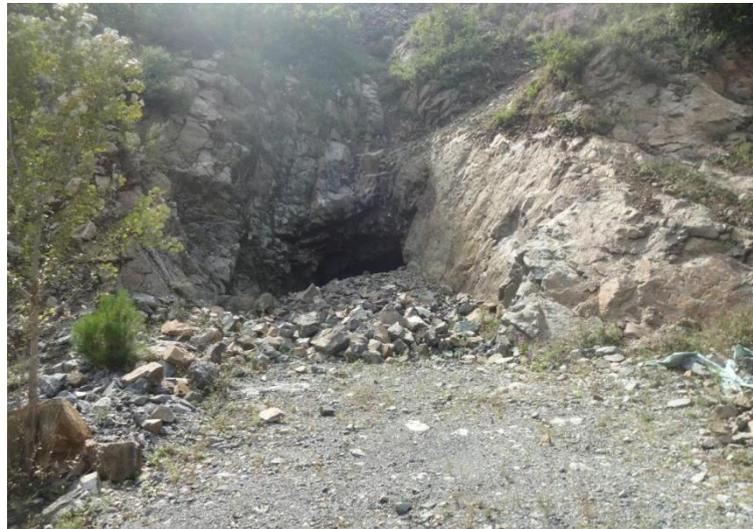
照片 3-3 PD1 工业场地

PD1 工业场地位于矿区中部，占地面积为 203m²；位于 1 号矿体侧翼，开采 1 号矿体，场地内有 PD1，无建筑物。平硐净断面规格为 3.5m×3.0m。场地建设形成一处切坡，切坡长度 62m，高度 5m，坡角近 80°，切坡为岩质切坡。场地的建设破坏了原生的地形地貌景观和植被，对地形地貌景观产生影响。见照片 3-3。

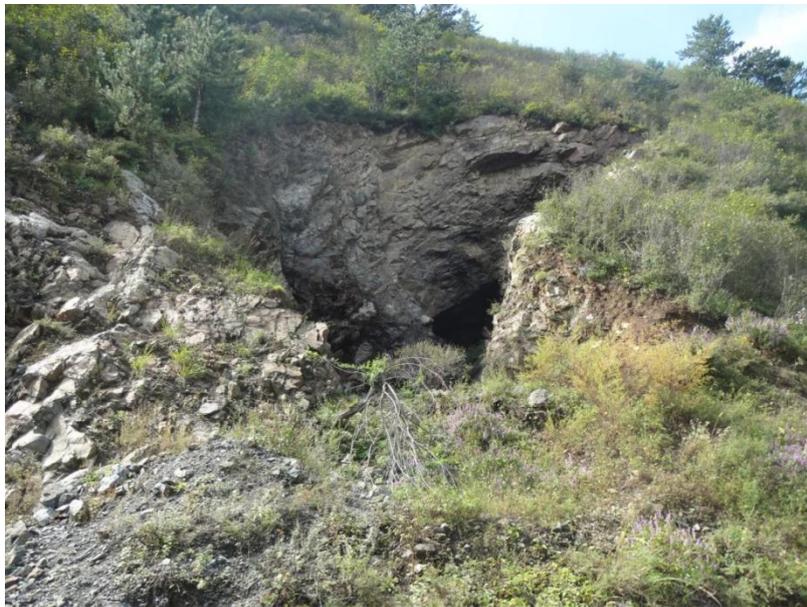
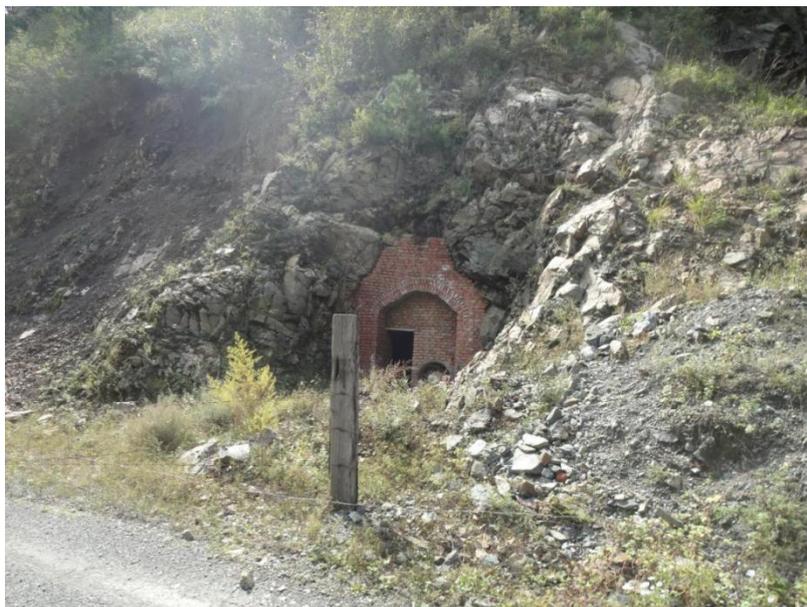
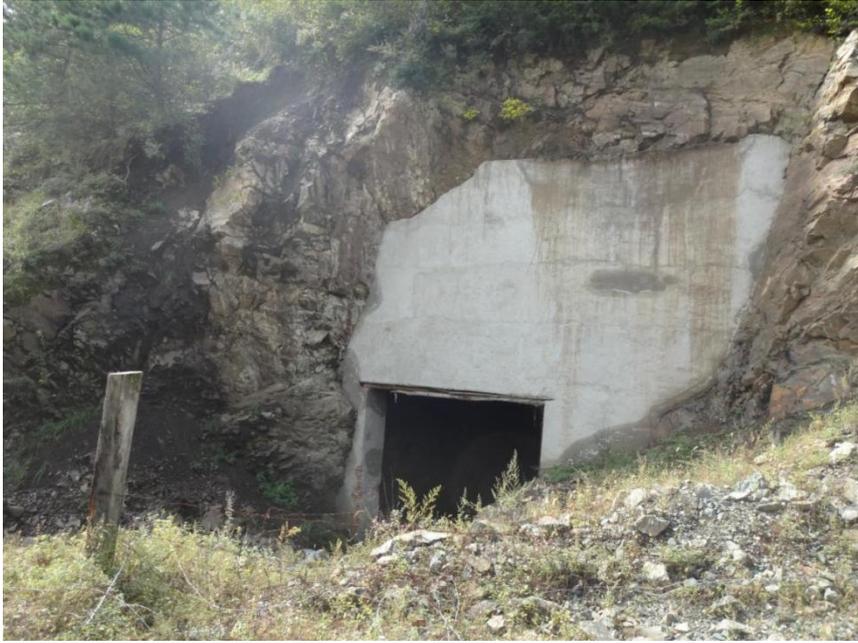
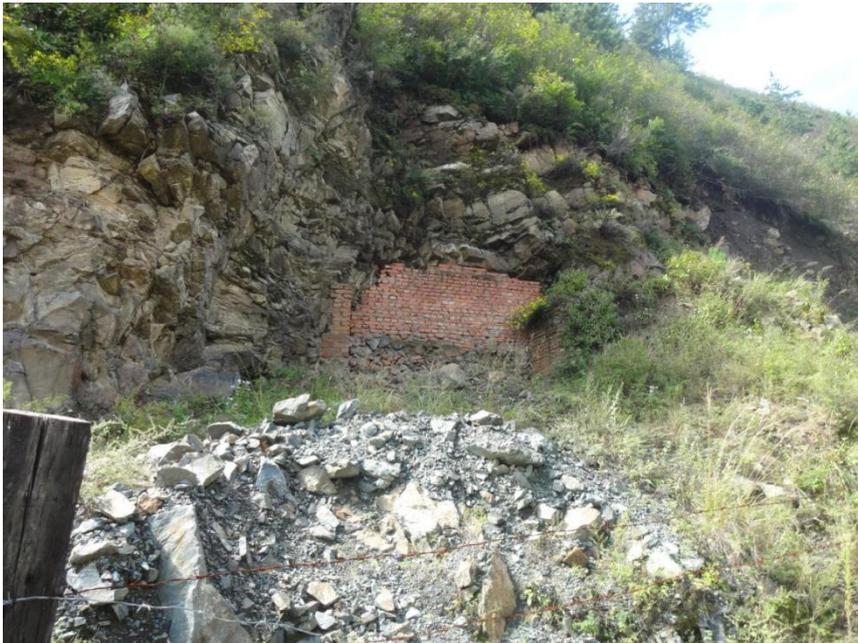
照片 3-4 PD2 工业场地 (PD2-1)

PD2 工业场地位于矿区东北侧，占地面积为 895m²；位于 2 号矿体侧翼，为 2 号矿体的通风井，内有 PD2-1、PD2-2、PD2-3、PD2-4，其中 PD2-1 和 PD2-2 在掘进 20m 处汇合，场地内无建筑物。PD2-1 净断面规格为 3.2m×2.5m，PD2-2 净断面规格为 2m×2m，

PD2-3净断面规格为3.5m×3.0m，PD2-4净断面规格为2.5m×2.0m。经现场调查，场地建设形成切坡，切坡长度20m，高度2m，坡角近85°，切坡为岩质切坡。场地的建设破坏了原生的地形地貌景观和植被，对地形地貌景观产生影响。见照片3-4。

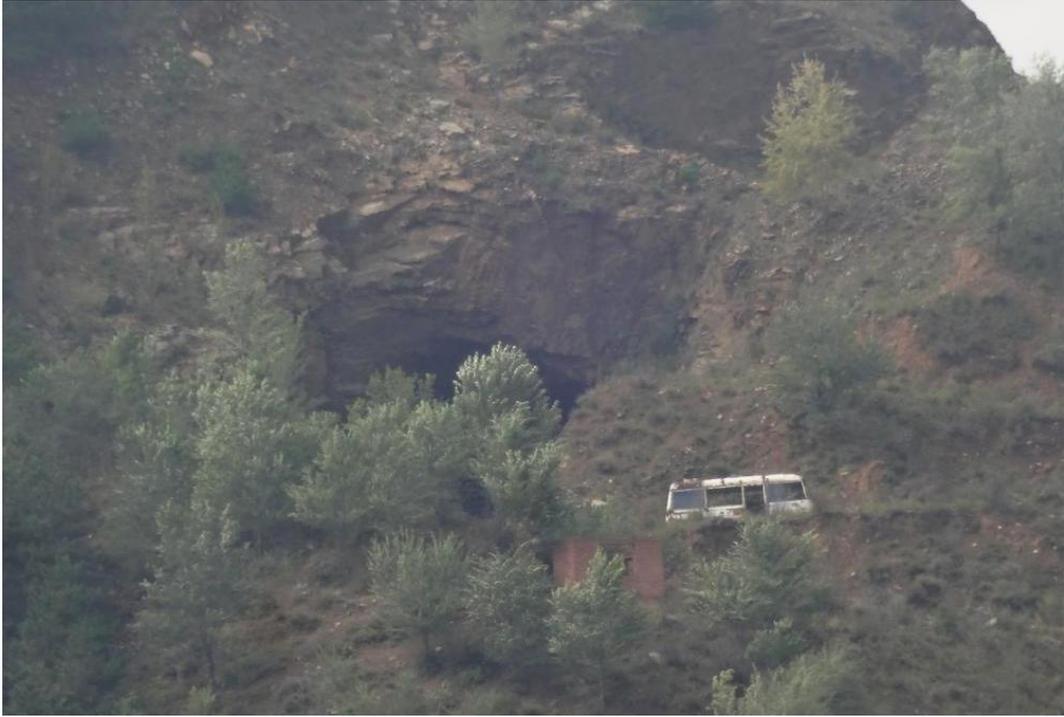
照片 3-5 PD3 工业场地

PD3工业场地位于矿区东南侧，占地面积为1128m²；位于3号矿体侧翼，开采3号矿体，场地内有PD3、休息室等，场地内建筑物面积10m²，平均高度5m。平硐净断面规格为4.5m×4.5m。场地建设形成切坡，切坡长度47m，高度3m，坡角近87°，切坡为岩质切坡。场地的建设破坏了原生的地形地貌景观和植被，对地形地貌景观产生影响。见照片3-5。

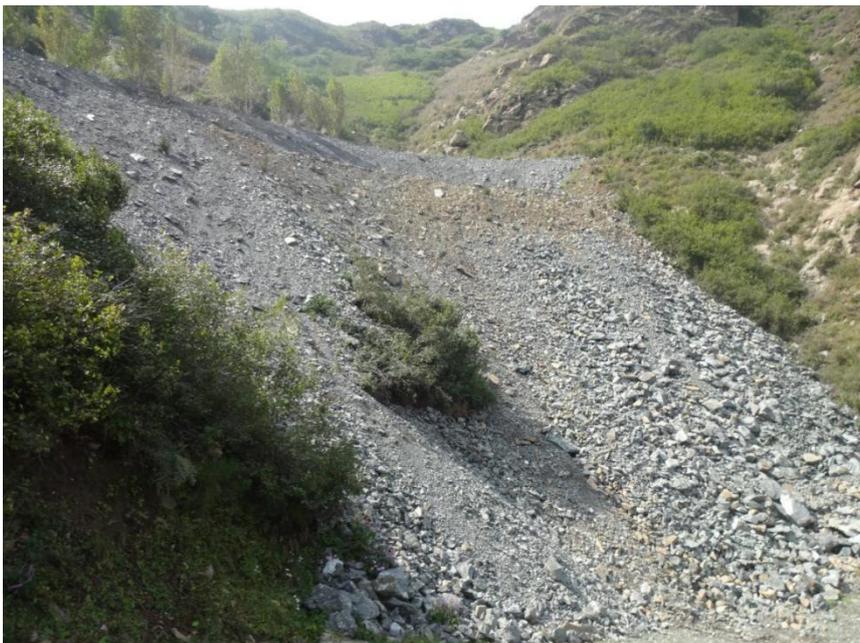
照片 3-6 PD1 废石场

PD1 废石场紧邻 PD1 北侧，占地面积为 1956m^2 ；PD1 废石场内废石顺坡堆放，平均堆放高度约 2.3m ，边坡角约 35° ，总堆积方量为 4787.6m^3 。

矿山采矿产生的废石直接堆置于原地貌上，造成地面起伏不平，形成人工堆积地貌。PD1 废石场场地的建设破坏了原生的地形地貌景观和植被，对地形地貌景观产生影响。见照片 3-6。三角网格法计算方量见图 4-1。

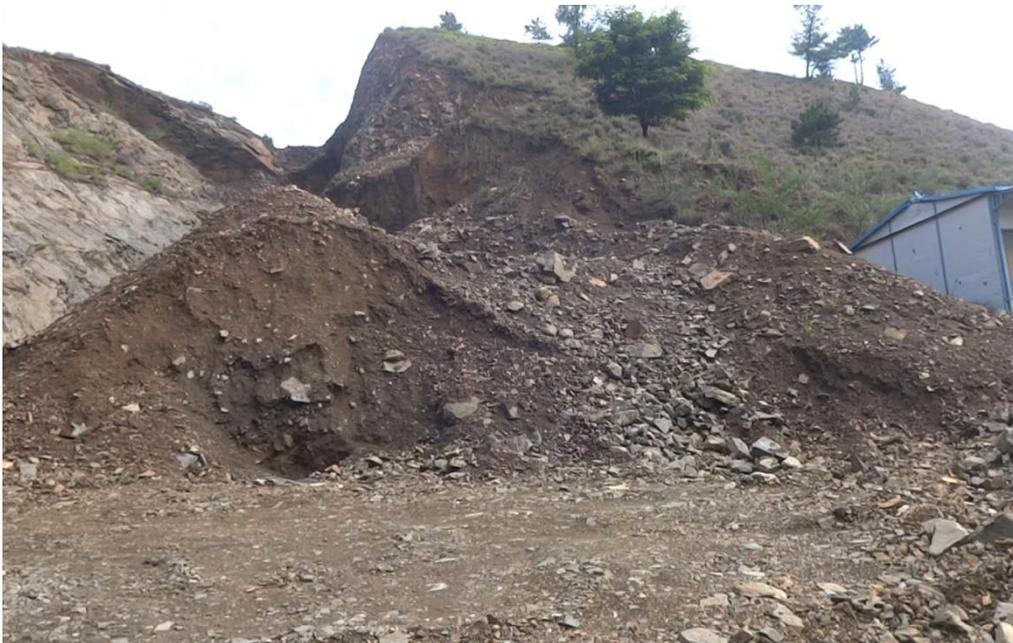
照片 3-7 1#废石场

1#废石场内废石主要为民采坑排放的废石，占地面积为 788m^2 ，平均堆高约 0.9m ，边坡角度 35° 左右，堆积方量为 691.8m^3 。

矿山采矿产生的废石直接堆置于原地貌上，造成地面起伏不平，形成人工堆积地貌。1#废石场场地的建设破坏了原生的地形地貌景观和植被，对地形地貌景观产生影响。见照片 3-7。三角网格法计算方量见图 3-1。

治理措施为：废石清运。

1、清运

对场地内废石进行清运，用于回填民采坑，清运工程量为 692m³。

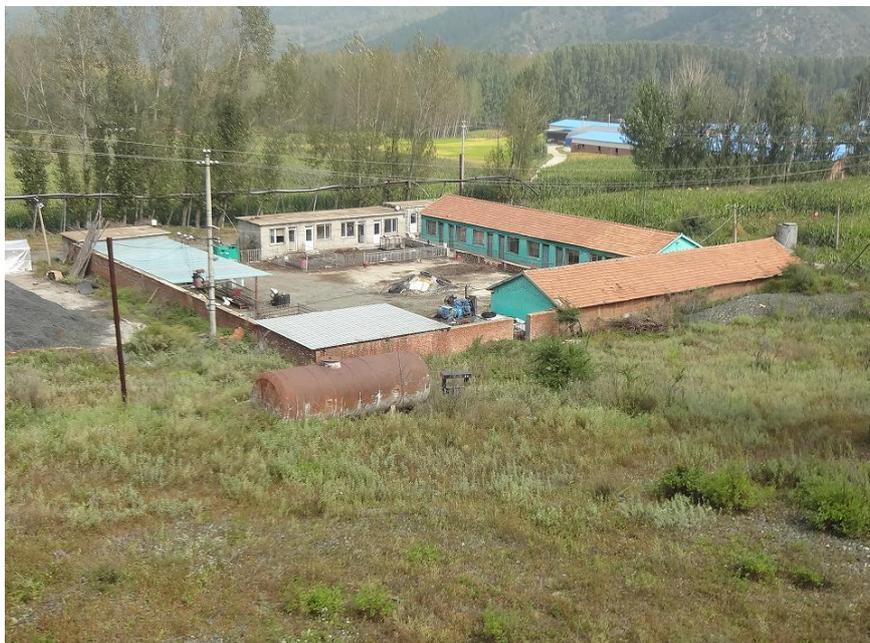
照片 3-8 办公生活区

办公生活区位于矿区东北部，占地面积为 1950m²，局部位于矿区外约，场地内有办公室、食堂、宿舍等建筑物，均为砖混结构房屋，场地内建筑物面积 25m²，平均高度 5m；场地建设形成一处切坡，切坡长度 34m，高度 1.5m，坡角近 90°，切坡为土质切坡。场地的建设破坏了原生的地形地貌景观和植被，对地形地貌景观产生影响。见照片 3-8。

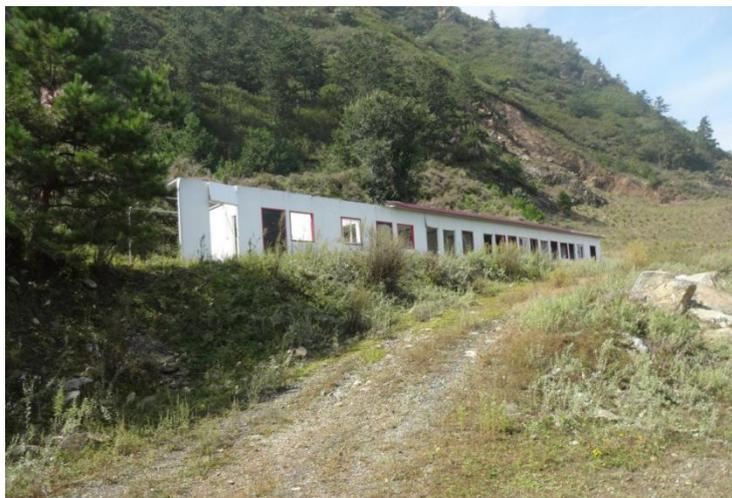
照片 3-9 宿舍

宿舍位于矿区中部，占地面积为 940m²，场地内有宿舍等建筑物，为砖混结构及彩钢房屋，场地内建筑物面积 34m²，建筑物平均高度 3m，场地建设形成一处切

坡，切坡长度 18.0m，高度 2m，坡角近 68°，切坡为岩质切坡。场地的建设破坏了原生的地形地貌景观和植被，对地形地貌景观产生影响。

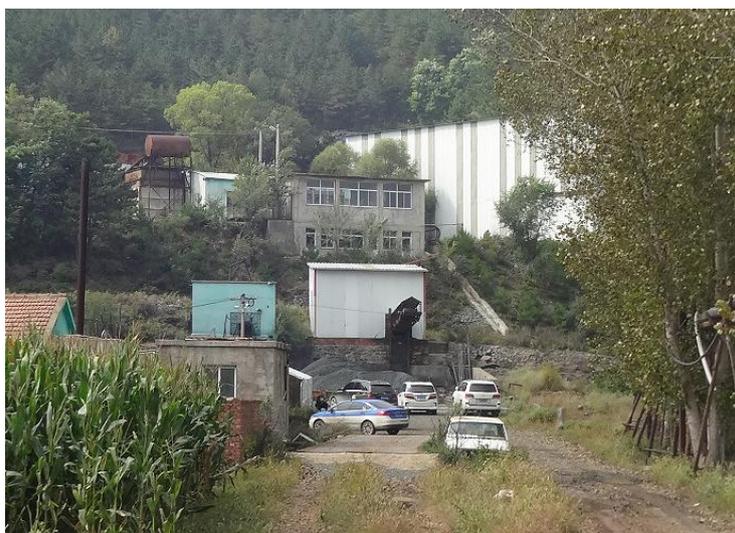
照片 3-10 选矿厂

选矿厂位于矿区东北部，占地面积为 6648m²，经前期治理，东侧边坡已进行浆砌石护坡，场地内建设有机修车间、压滤车间和选矿车间等；场地内建筑物面积 1070m²，建筑物平均高度 7m。场地建设形成切坡，切坡长度 54m，高度 4m，坡角近 90°。场地的建设破坏了原生的地形地貌景观和植被，对地形地貌景观产生影响。见照片 3-10。

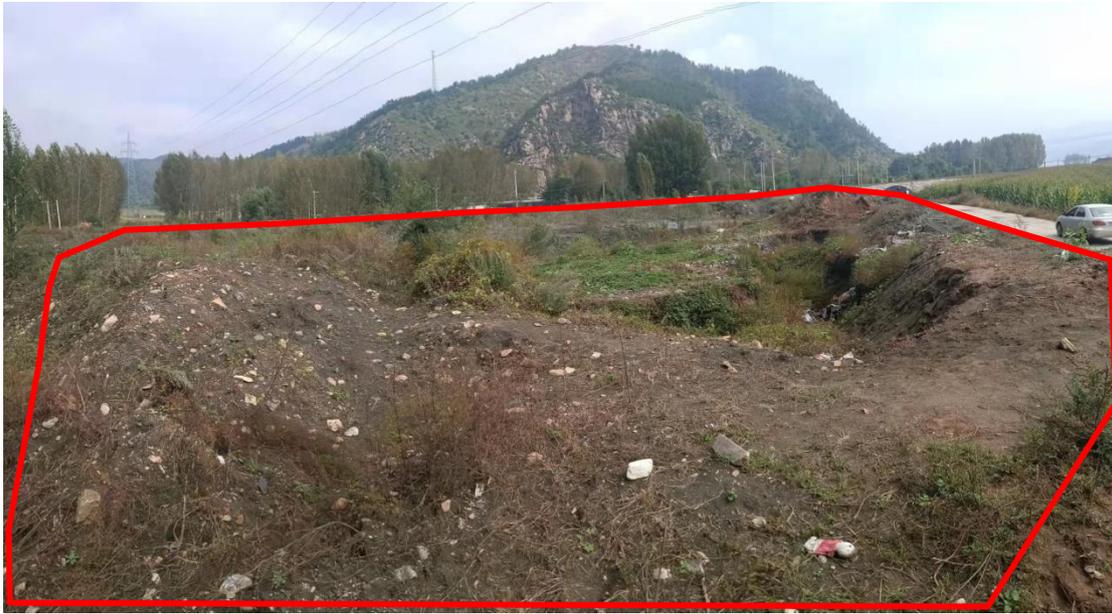
照片 3-11 尾矿库

尾矿库位于矿区东侧约 400m 处，占地面积为 14325m²，该尾矿库为平地型五等库，尾矿坝现状堆高为 2.1m，坝体为梯形坝，坝体长约 472m，堆坝平均坡度为 35°，

尾矿坝为土质坝，坝体稳定。设计最大坝高 6m，库区设置 0.3mm 土工防渗膜，土工膜上部铺设 0.3m 厚粘土保护层，设计坝面外侧设置 0.5m 高、0.6m 厚的浆砌石挡墙，尾矿库设计有效库容为 11.26 万 m³。场地的建设破坏了原生的地形地貌景观和植被，对地形地貌景观产生影响。见照片 3-11。

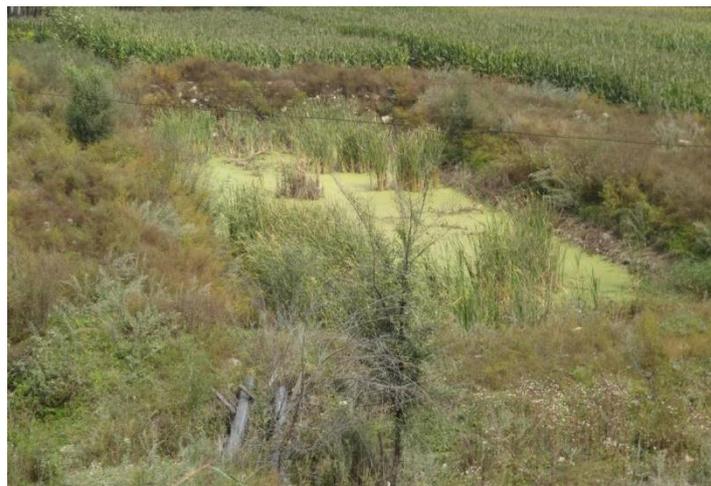
照片 3-12 回水池

回水池位于矿区西北部，紧邻 SJ2 工业场地，为尾矿库回水水池，占用土地利用类型全部为水浇地，占地面积为 59m²。回水池长 9.2m，宽 5.9m，平均深度 0.7m，由此计算挖方量约 38m³。场地的建设破坏了原生的地形地貌景观和植被，对地形地貌景观产生影响。见照片 3-12。

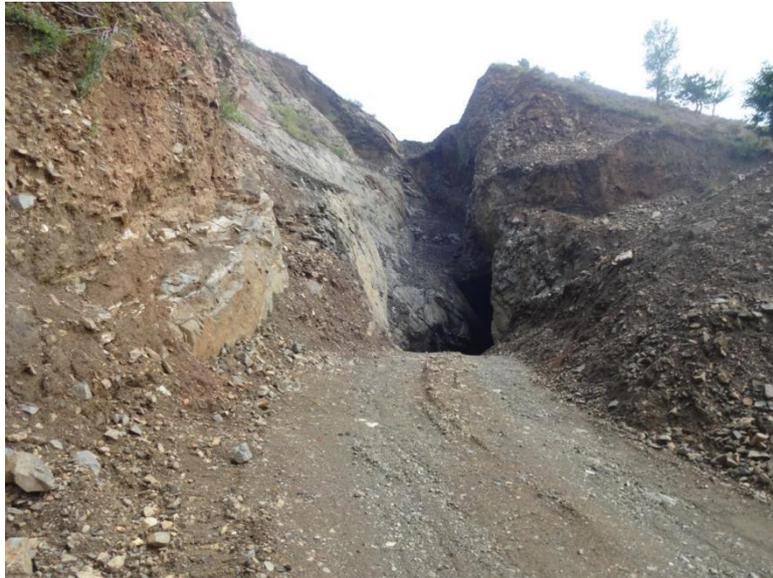
照片 3-14 民采坑

民采坑为前期民采形成，位于矿区中部山脊位置，废石就近堆放于 1#废石场和 SJ4 工业场地内；民采坑长约 110m，宽约 40m，占地面积为 3460m²。主要分为两个采掘面。无明显台阶开采，采场坡面高度 23m，边坡坡角 70°—90°；总挖方量为 9601m³。场地的建设破坏了原生的地形地貌景观和植被，对地形地貌景观产生影响。见照片 3-13。

治理措施为：回填、整平、覆土、种草。

对民采坑利用废土石进行回填，回填工程量即为挖方量，工程量为 9601m³。

对回填场地进行石方整平，整平厚度按 0.3m 计取，石方整平工程量为 3460×0.3=1038m³。

对场地进行覆土，覆土厚度 0.3m，总覆土面积 3460m²，覆土工程量为 3460×0.3=1038m³。

对覆土后场地恢复植被，恢复植被总面积为 3460m²。草种选择羊草，种草面积为 3460m²。

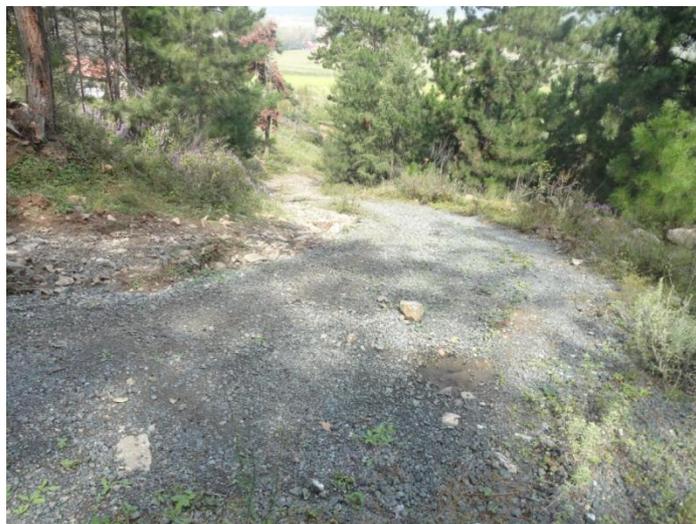
照片 3-15 矿区道路

矿区道路长约 1443m，平均宽约 4m，分布较分散，占地总面积为 5772m²。矿区道路连接各功能单元。经现场调查，场地建设形成多处切坡和堆坡，切坡和堆坡总长度 940m，高度 0.5-3.0m，坡角近 90°。场地的建设破坏了原生的地形地貌景观和植被，对地形地貌景观产生影响。见照片 3-14。

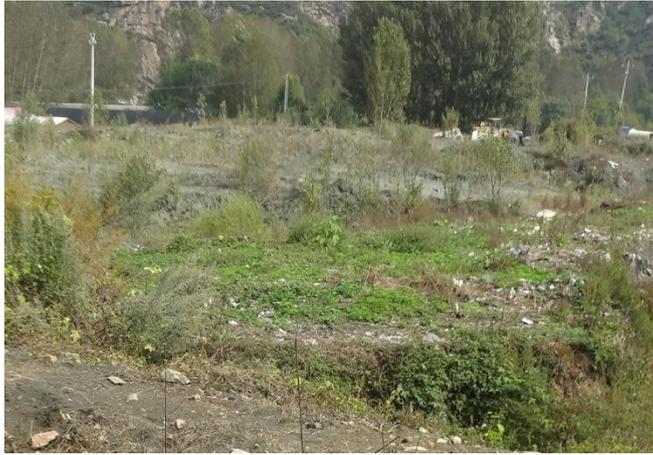
照片 4-1 尾矿坝基坡面治理效果

1、尾矿坝基坡面面积为 1976m²，该坝体为土石坝体，对其场地进行植被恢，栽植沙棘 494 株。选矿区边坡面积为 919m²，对其场地进行植被恢，栽植沙棘 230 株。

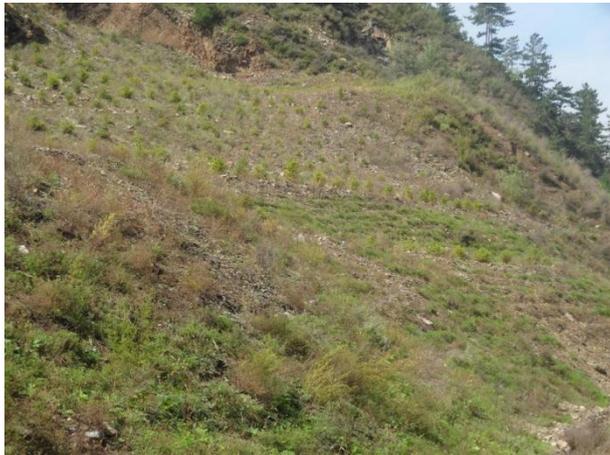
照片 4-3 五号工业场地治理效果

2、五号工业场地：西侧边坡面积 2136m²，进行边坡清理，植生袋护坡，东侧边坡面积 1924m²，对该边坡栽植松 481 株。

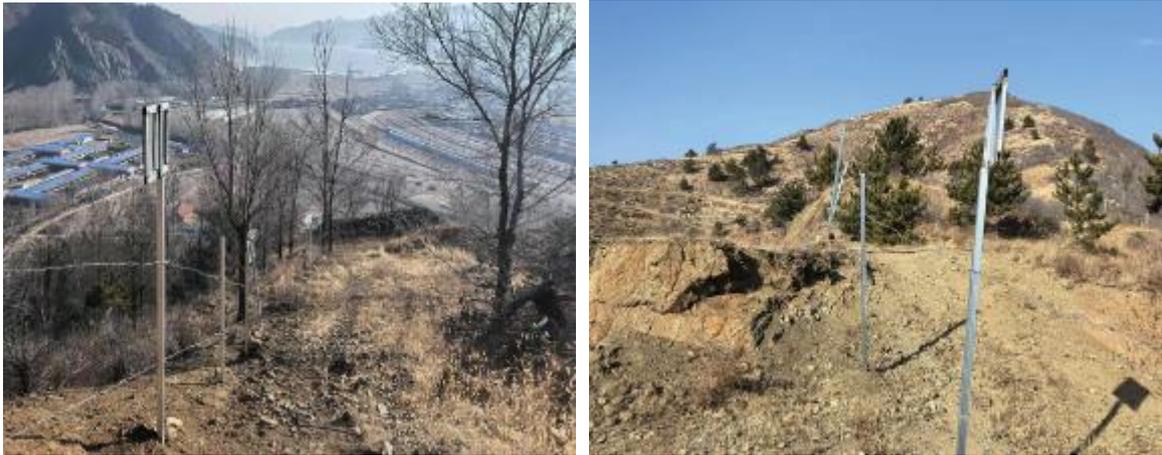
照片 4-4 网围栏治理效果

3、对 PD1、PD2、PD3 及 PD2 通风井及 PD3 通风井设置隔离栏、对五号工业场地及 PD4、PD5 工业场地周围设置网围栏。

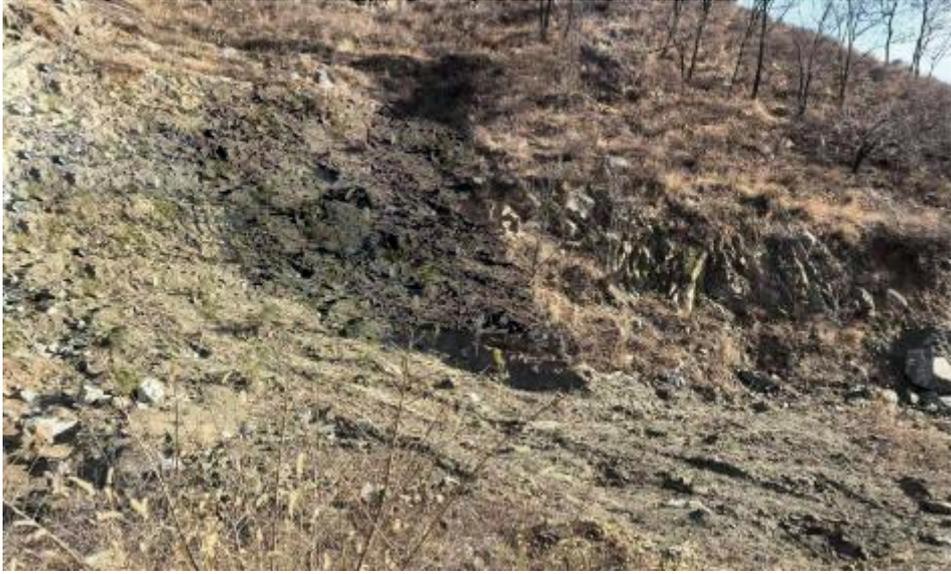
照片 4-5 PD4 工业场地治理效果

设计对 PD4 工业场地内废石清运、拆除清理、井口回填、封堵、垫坡、石方整平、覆土、种树；对五号工业场地补种羊草。该项工程已完成治理，已通过现场核查。
