宁城县义顺合矿业有限公司小梁子萤石矿

2025 年度矿山地质环境治理计划书

宁城县义顺合矿业有限公司
二〇二五年一月

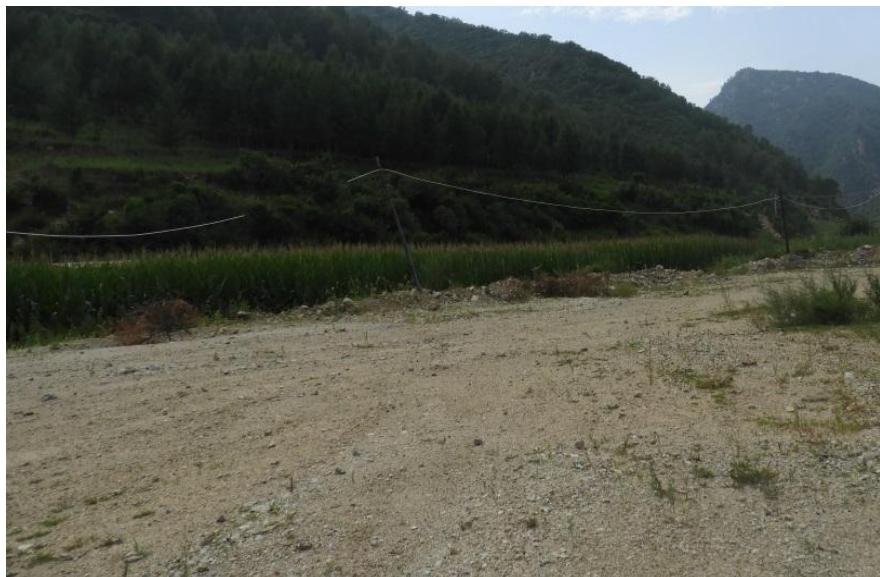
（1）采矿权人根据《一分期》设计内容实施了治理工程，且通过专家组验收。经实地查看矿山地质环境现状，专家组认为矿山基本完成了治理方案设计的主体治理工程内容，治理工程效果基本符合设计要求，一致同意该工程通过验收，验收编号为：16244。治理效果见照片 1-1 及照片 1-2。

照片1-1 采矿工业场地治理效果（石方清理）

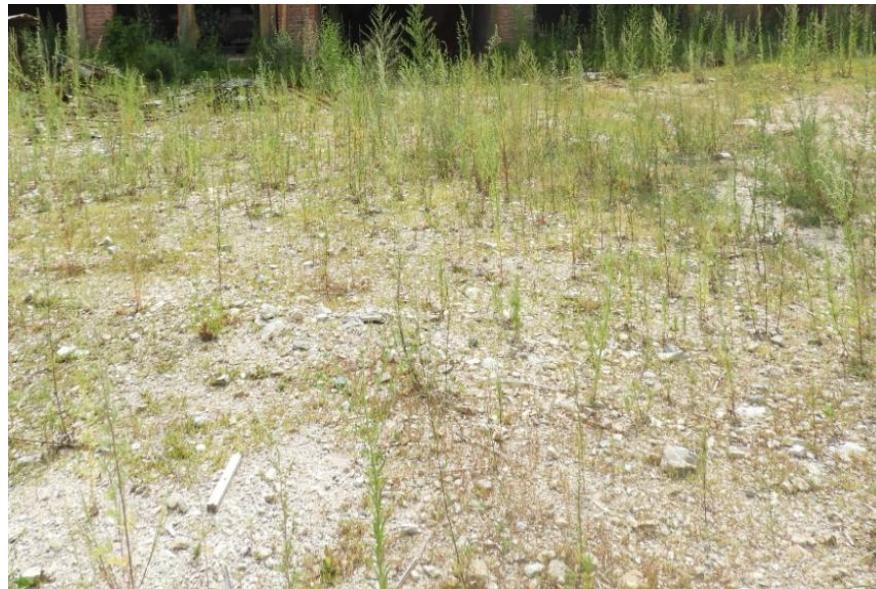
照片 1-2 一分期治理单元

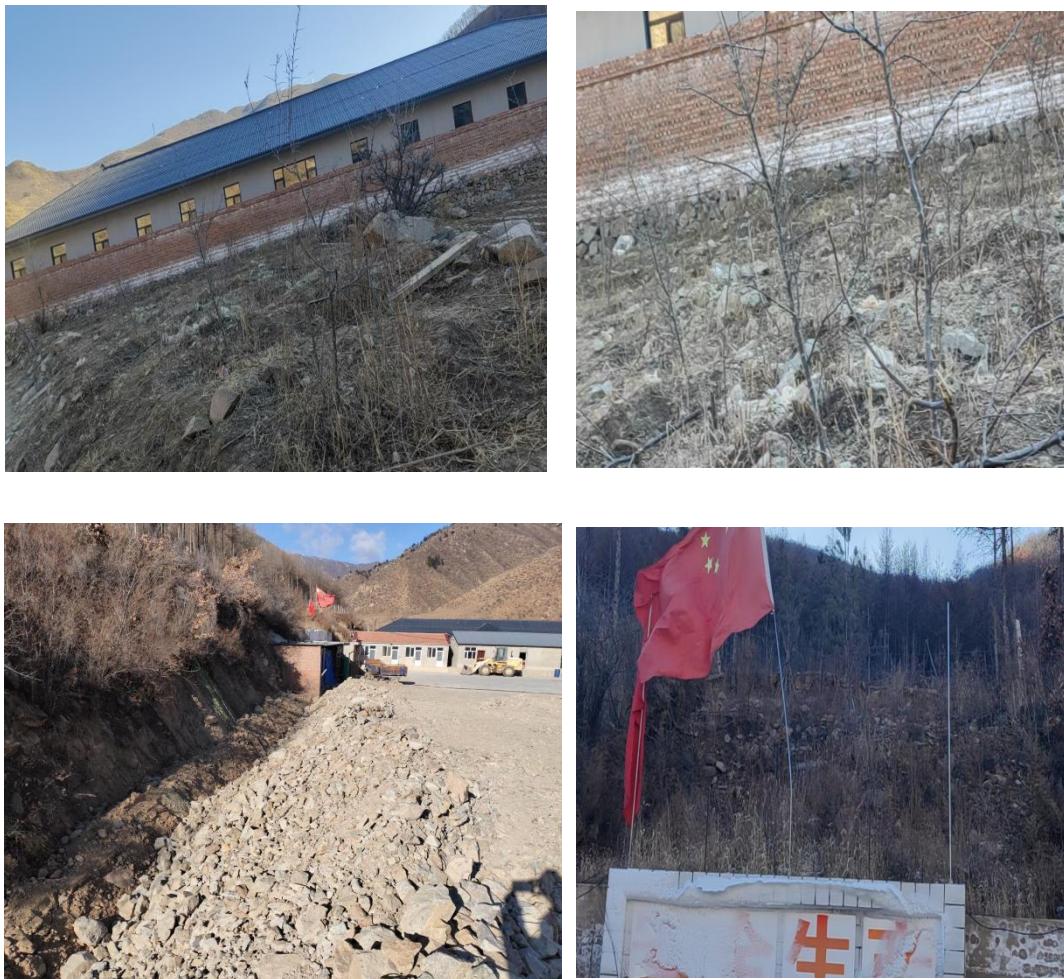
(5) 2024 年 3 月矿山提交了《宁城县义顺合矿业有限公司小梁子萤石矿 2024 年度矿山地质环境治理计划书》，设计对废石堆 (1-4) 及采矿工业场进行补植；并于 2025 年 1 月，取得了工程治理现场核查意见书。

照片 1-3 采矿工业场地治理效果（本次调查）

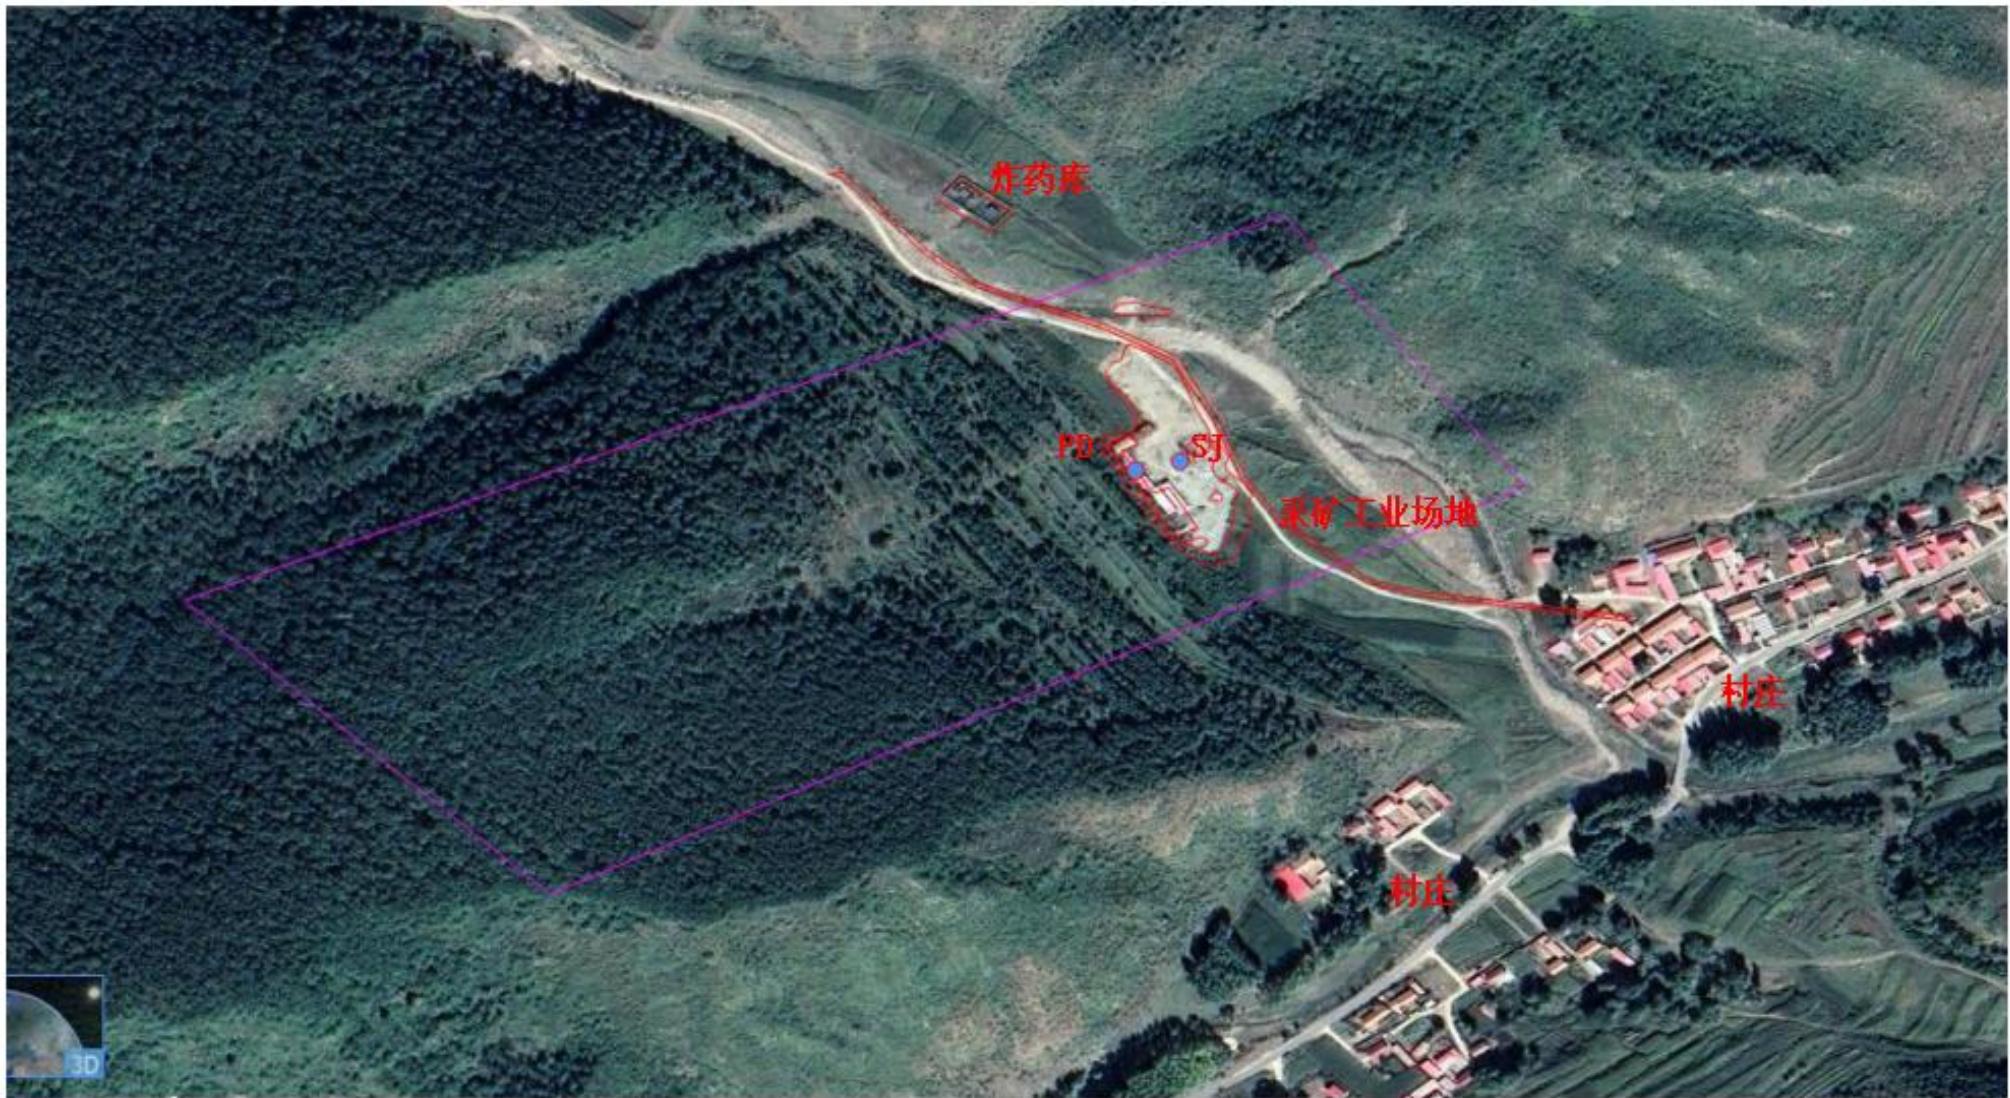
矿山现形成的破坏单元有采矿工业场地、炸药库、等工程单元（见航拍影像图 4-1）。各单元按照现状条件下从矿山地质灾害现状、含水层破坏现状、地形地貌景观影响现状及土地资源影响现状四个方面进行叙述。

图 4-1 矿山航拍影像图（全景）

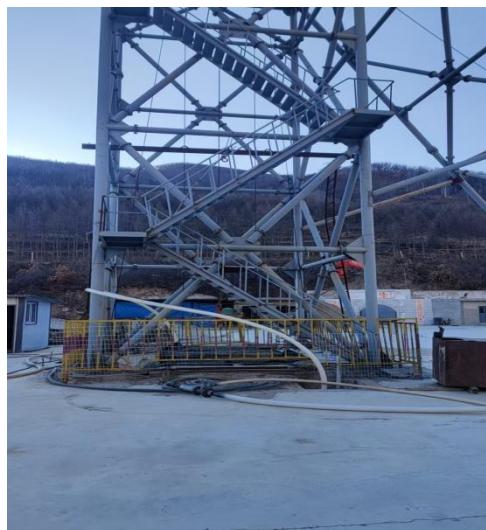
竖井：位于场地内东侧，井深为 35m，井口呈方形，净断面规格为 2.4×3.0m。向下已开拓至一个中段，即 1097m 中段水平。

竖井（SJ1）

场地位于矿区东侧，场地内设有：竖井（SJ1）、平硐（PD1）、卷扬机房、办公室等，根据矿山实际情况，矿山一直未生产，未动用资源储量，根据未来探采需要，场地内竖井及平硐作为未来探采等重要工程设施，暂不封堵治理，继续留用，故本年度对此场地进行保留，待矿山增储后再重新规划。

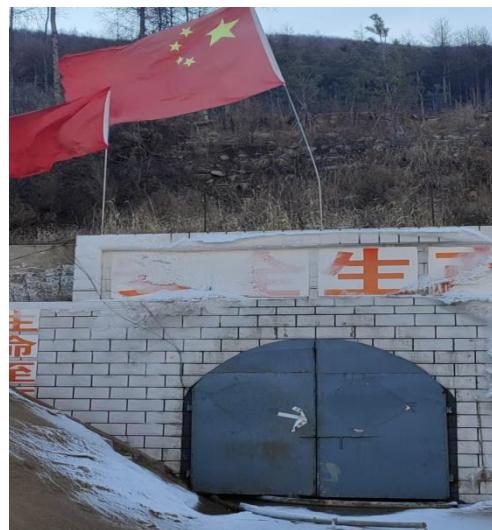
平硐：位于场地内西侧，平巷方位 245°，坡度为 3%—5%，断面规格为 2.0 米×2.0 米，沿脉工程 198 米。向下形成盲竖井，井深 40m。

平硐（PD1）

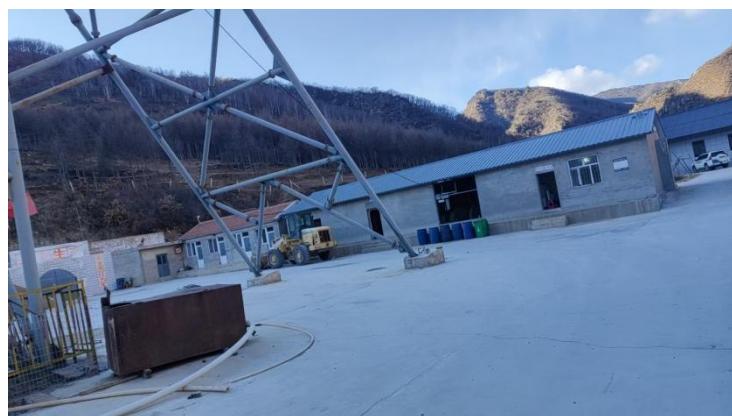
位于矿区东侧，场地呈不规则状的长条状，长轴约 153m，宽轴约 53m，占地面积为 6737m²。场地内设有：竖井（SJ1）、平硐（PD1）、卷扬机房、办公室等，建筑物面积为 703m²，场地建设过程中使两侧形成长约 141m、高约 3m、坡度为 50° 的土体切坡。产生的废石原地堆放，经平整后形成场地，使一侧形成长约 304m、高约 1-7m、坡度角 40° 的岩体堆坡。

采矿工业场地

照片 4-1 采矿工业场地

根据现场调查，矿山采矿工业场地修建于缓坡之上，现状下未见发生崩塌、滑坡、泥石流、地面塌陷等地质灾害。

矿山采矿工业场地修建于地表之上，对含水层影响较轻。矿山 SJ1 开采至 1045m 水平，PD1 开采标高为 1075m，低于当地地下水含水层水位(1165m)，矿山井硐的建设及地下开采活动破坏了局部含水层的结构。

矿山在原有地形地貌上建设与其不协调的工程建筑，如 SJ、PD、卷扬机房、休息室等，降低了地形地貌景观整体的和谐度。

采矿工业场地总占地面积 6737m²，破坏土地资源类型分别为旱地 1474m²、其他林地 665m²、裸地 4598m²。

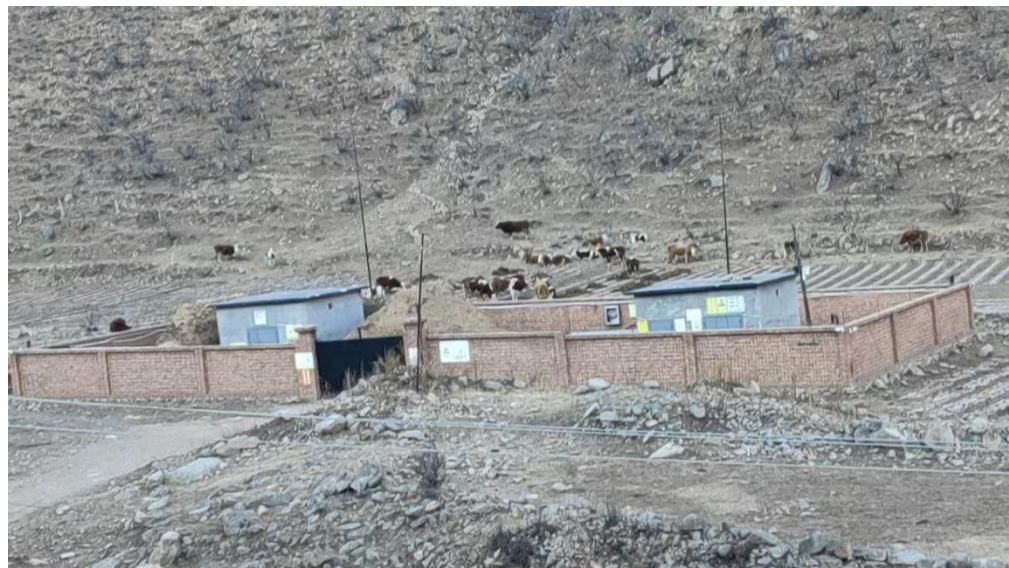
位于矿区外北侧，为高约 3m 的砖混结构建筑物，配套设施建设有炸药库、雷管库，总占地面积 664m²。炸药库建设在地势平缓地带，未形成较大切坡及堆坡。

照片 4-2 炸药库

炸药库区域现状未见发生崩塌、滑坡等地质灾害。

炸药库的建设破坏了原有地形地貌，降低了地形地貌景观整体的和谐度。

炸药库损毁土地面积 664m^2 ，损毁土地类型全部为旱地。

（GA838-2009）、《民用爆炸物品储存库治安防范要求》（GA837-2009）等国家和行业有关安全生产的法律、法规、标准、规范要求，安全设施配备齐全并满足民用爆炸物品储存的安全需要，其安全风险是可以接受的，评价结论为合格，具备储存民用爆炸物品的安全条件。由此，该炸药库满足后续使用安全生产条件，矿山增储后可继续利用，暂不治理。

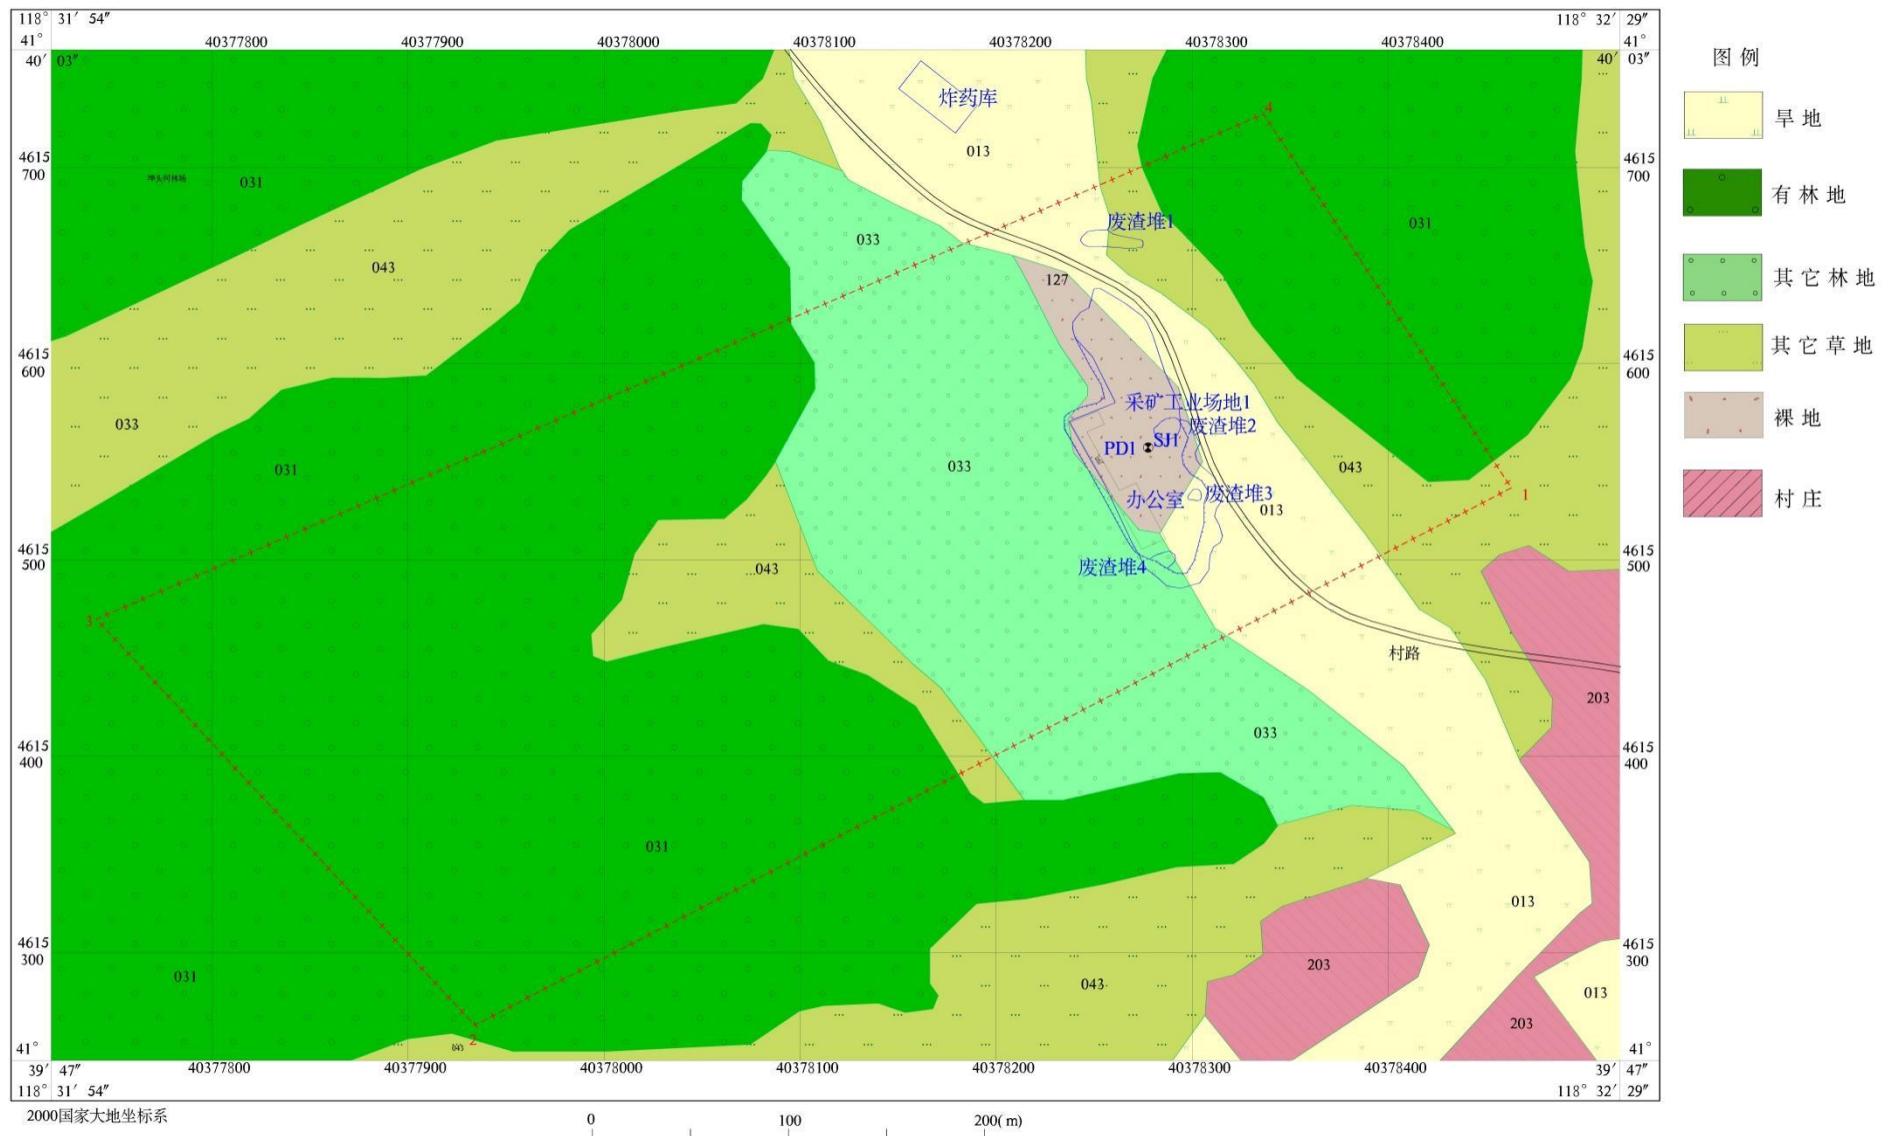
根据 1:1 万 K50G056073、K50G057073 土地利用现状图，现状已损毁破坏的土地资源利用类型为旱地、其他林地、裸地 (4598m^2)，面积 7612m^2 。对照全国第二次土地利用现状调查宁城县资料，土地权属宁城县三座店镇小梁子村集体所

图 4-4 土地利用现状图
