北京京松美商贸有限公司宁城分公司陶粒粘土矿  
二〇二五年度矿山地质环境治理计划

北京京松美商贸有限公司宁城分公司  
二〇二五年三月

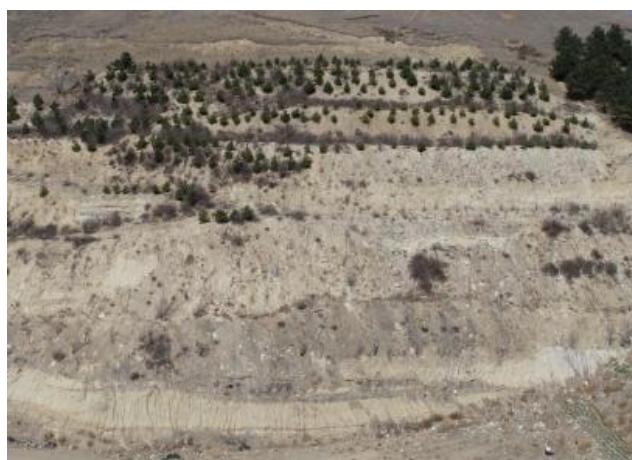
照片2-1 露天采场治理效果

根据现场调查，一分期治理内容于 2016 年 12 月 2 日已经通过赤峰市自然资源局组织的有关专家组进行的现场验收，验收文号为 16240。

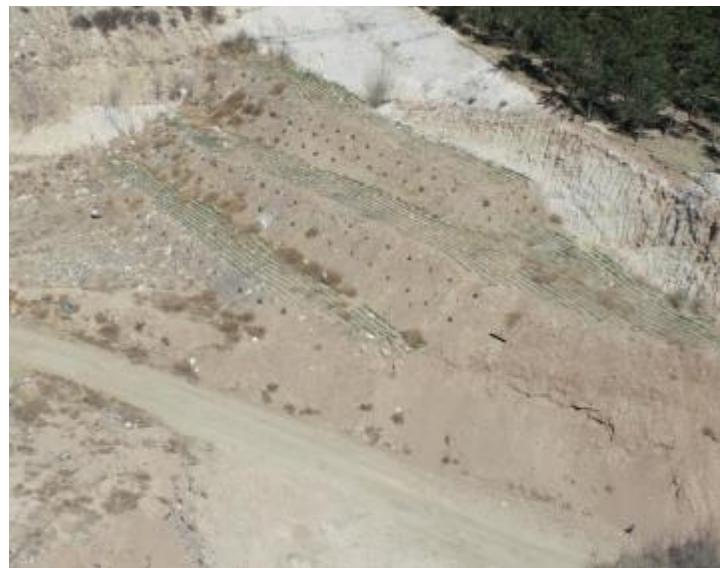
照片2-2 露天采场治理效果

2020年5月23日，宁城县自然资源局组织有关专家组成核查组对《2020年度治理计划》进行了现场核查，专家组认为矿山完成的治理工程量与治理工程基本符合年度治理计划书的要求，同意出具了《内蒙古自治区矿山地质环境治理工程现场核查意见书》治理效果见照片2-2至2-4。

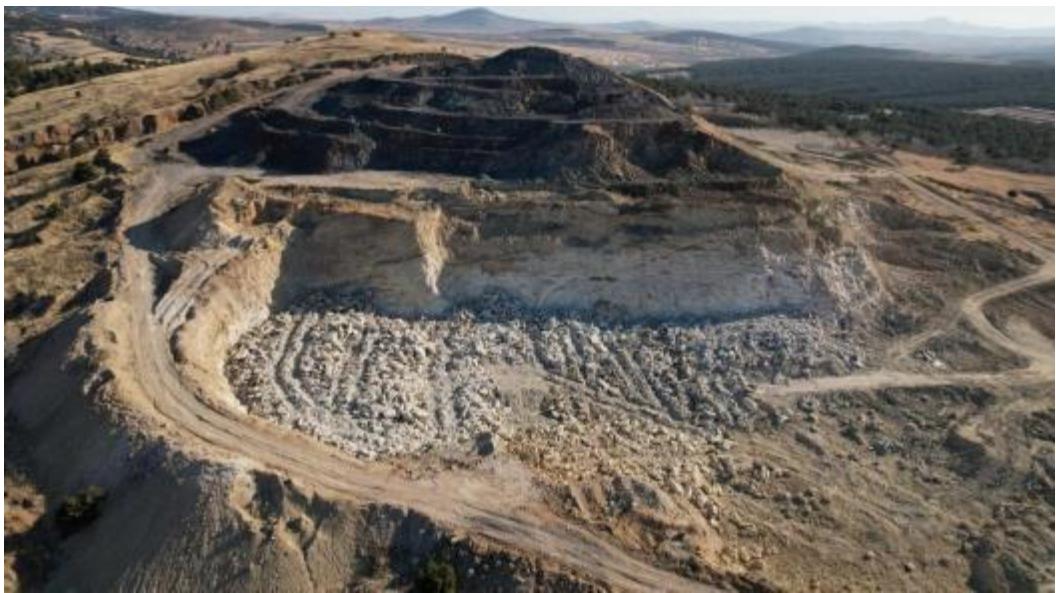
照片4-1 露天采场

露天采场位于矿区范围内西侧，形状不规则，面积为  $70156m^2$ ，最大采深为 15m，采场边坡 45-65°，现状开采标高为 782.22-808.06m；露天采场顶部表土已进行剥离，并按安监要求形成安全台阶；露天采场东侧超采区域，已进行部分回填（暂未治理完成）；露天采场西南侧有一矿石堆，现状已进行清运，遗留堆坡高度 1~2m，边坡坡度 30-40°，现状露天采场对地表形态、植被等发生直接的破坏，对地形地貌景观产生影响，见照片 4-1~照片 4-3。

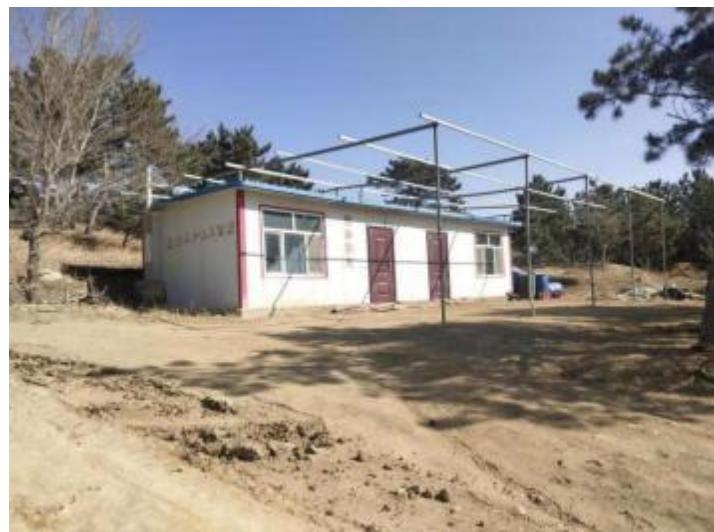
照片4-4 办公生活区

办公生活区位于矿区外东南侧，占地面积  $176m^2$ ，建筑为一层砖结构平房，建筑面积  $60m^2$ ，建筑高度 3m。办公生活区东侧有长 10m，高 2m 的切坡，切坡坡度  $60-70^\circ$ ，办公生活区的建设降低了地形地貌景观整体的和谐度，对地形地貌景观产生影响，见照片 4-4。

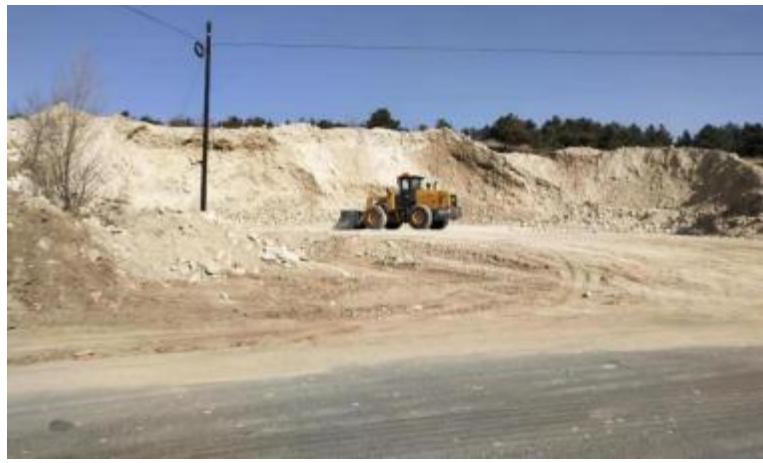
照片4-5 矿石堆放场

矿石堆放场位于矿区东南侧 950m，临时堆放矿石区域。占地面积  $3152m^2$ ，堆放高度 2-11m，边坡坡度  $30-40^\circ$ ，现状堆放矿石约  $12004m^3$ ，矿石堆放场直接堆放于地表，压占了地表植被，改变了原生地形地貌景观（照片 4-5）。

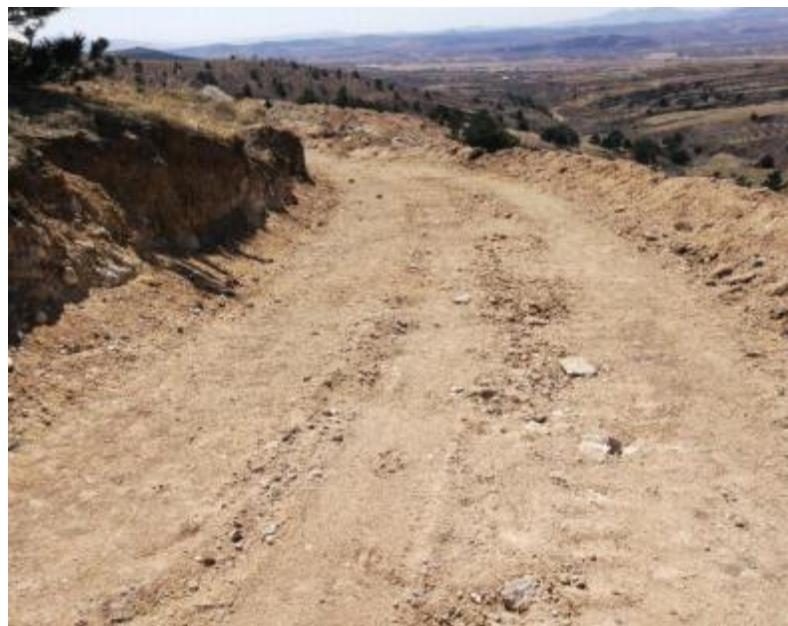
照片4-6 矿区道路

现状矿区道路零散分布于各工程场地内，矿区东侧有一条道路用通往乡村道路，道路宽3.5m，道路长760m，面积为 $2660\text{m}^2$ 。矿区道路存在长120m，平均高度约4m的切坡。矿区道路进入露天采场出入沟存在2-8m的高陡切坡，切坡坡度80-90°，局部接近直立。矿区道路对地表形态、植被等发生直接的破坏，对地形地貌景观产生影响，见照片4-6、4-7。
