2025 年度赤峰铜兴矿业有限公司宁城县糖房沟铁矿 矿山地质环境治理与土地复垦计划

赤峰铜兴矿业有限公司

二〇二五年二月

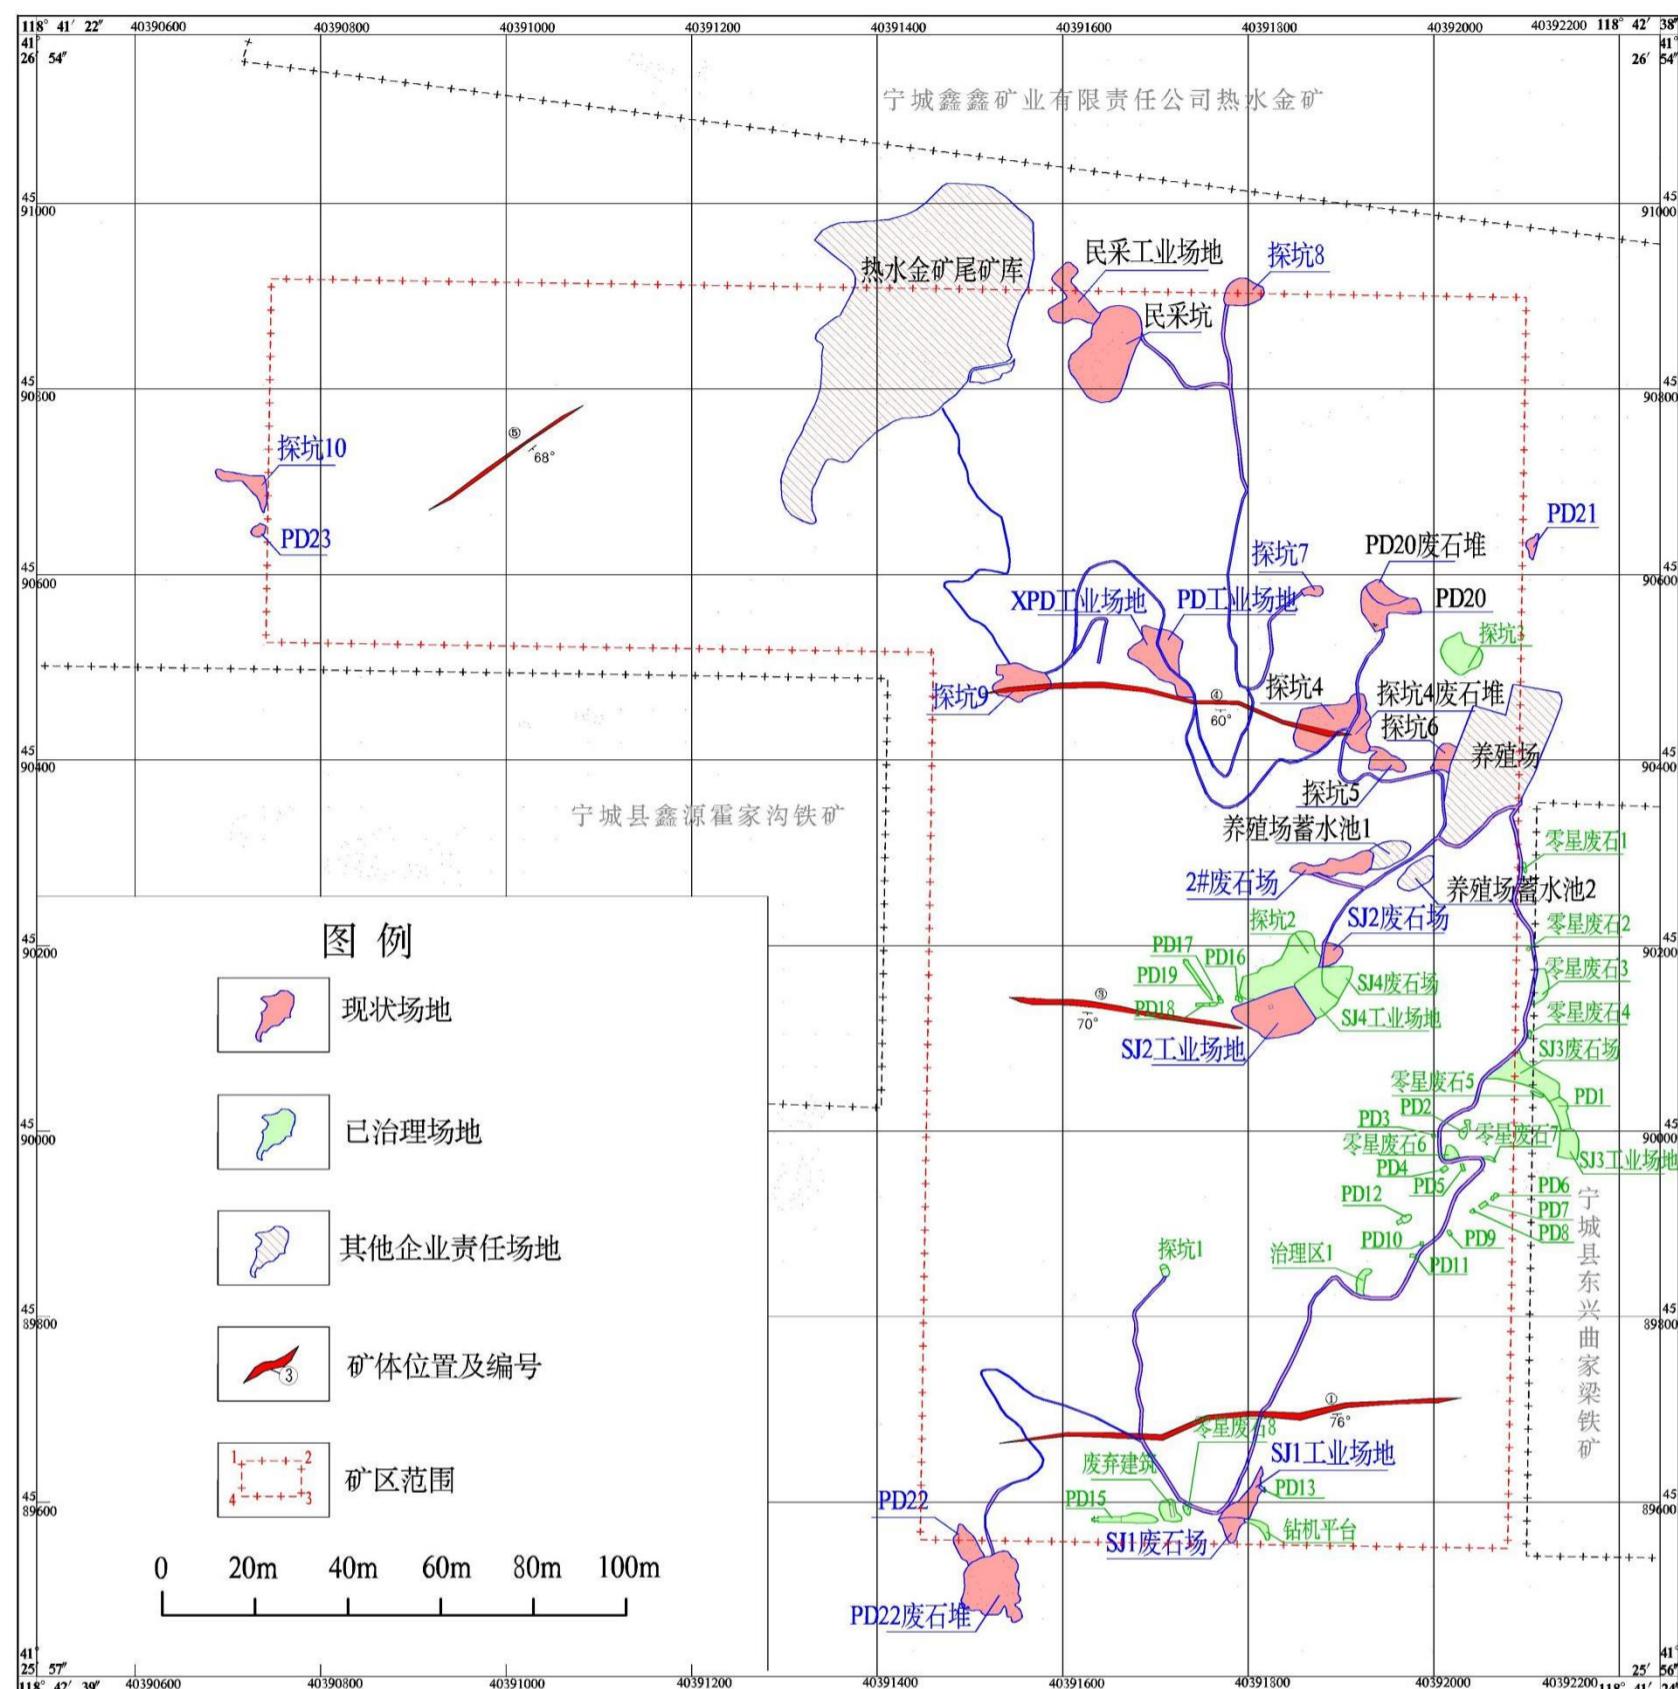
图2-1 矿山现状工程布局

根据现场调查，矿山现状地表工程包括7个探坑（4-10）、4个平硐（20-23）、4个工业场地、6个废石场、民采坑、民采工业场地及矿区道路等24大单元，总面积40865m²。其中：探坑挖掘深度2-15m，边帮坡度65-80°，周边碎石堆积高度2-10m；平硐（PD）挖掘长度2-58m，硐口场地切割深度0.5-12m，边帮坡度50-90°，周边碎石土堆积高度0.5-12m；1个工业场地、6个废石场堆积废石总量 45460m³，堆积高度0.5-10m，边坡坡度20-50°。1号矿体下部形成了2个中段；3号矿体下部形成了1个中段，未形成有采空区，亦未发现探矿期间遗留的探槽及钻孔。矿山现状工程布局见图2-1。

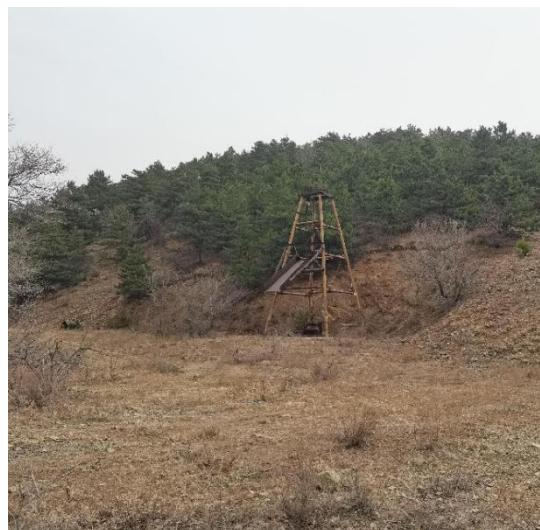
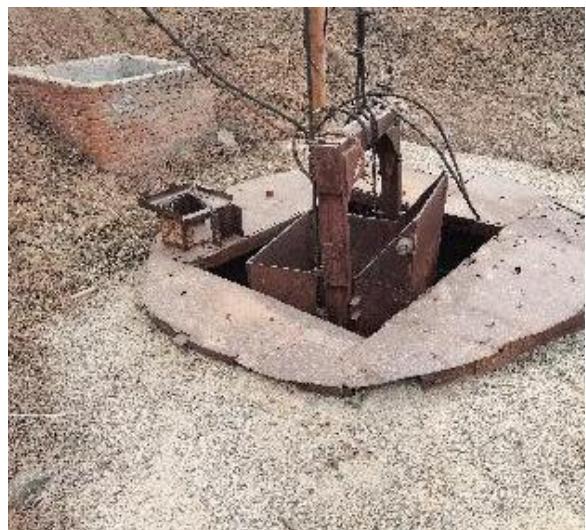
照片3-1 SJ1工业场地

场地位于矿区南部，邻近已治理钻机平台，场地呈近南北向展布，长约 65m，宽 5~30m，占地面积为 896m²（见照片 3-1、3-2）。由竖井（SJ1）、卷扬机组成，SJ1 高 0.5~6m，井深 66m，地表井口标高 870m，井底标高 804m，井口规格φ2.6m，已形成 2 个中段标高 815m，804m，巷道长度 50m。SJ1 及工业场地位于矿体上盘，目前处于停用状态，井口未封堵，场地东侧存在切坡，切坡坡度为 50-80°，局部接近直立，岩性为风化基岩，切坡长 30m，高 1-3m。

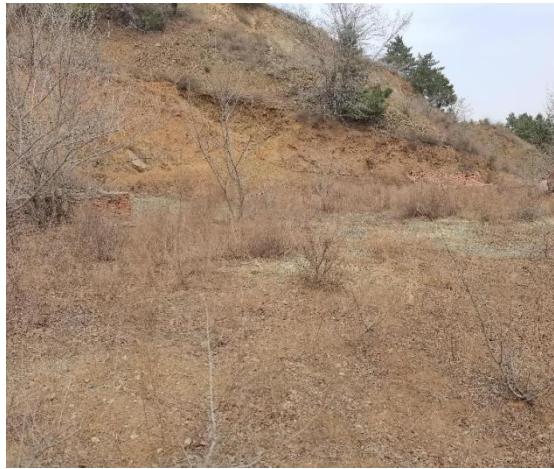
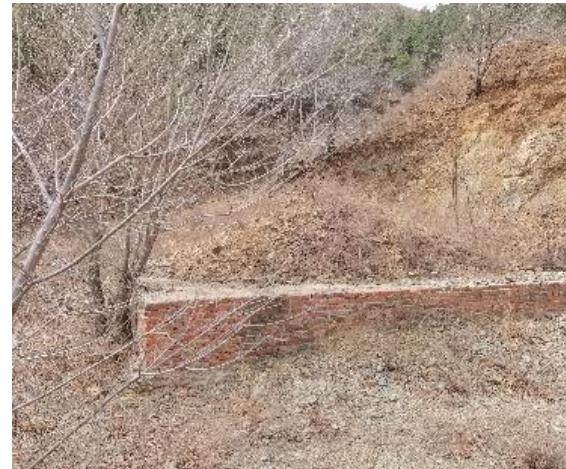
照片3-3 SJ2工业场地

场地位于矿区中南部，为3号矿体开拓采准、提升运输场地，场地呈方形，长约75m，宽约50m，占地面积为3200m²（见照片3-3、3-4）。由竖井（SJ2已回填治理）、卷扬机房（已坍塌）组成。SJ2北侧切割坡体，切坡长 30m，高 2-4m，切坡坡度 70-90°，岩性为碎石土。现状 SJ2 已封堵，SJ2 工业场地北侧及东侧为 3 个已治理区，分别为 SJ4 工业场地、SJ4 废石场地、探坑 2。

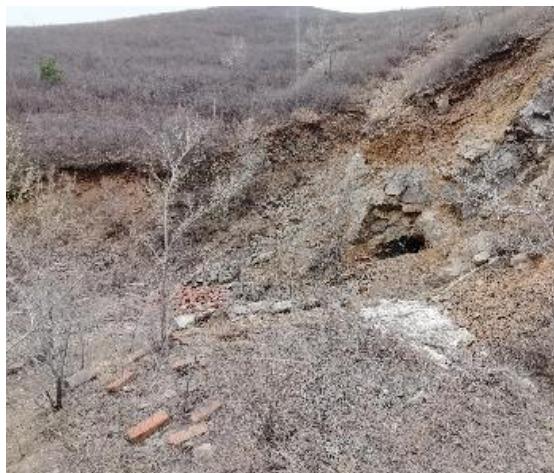
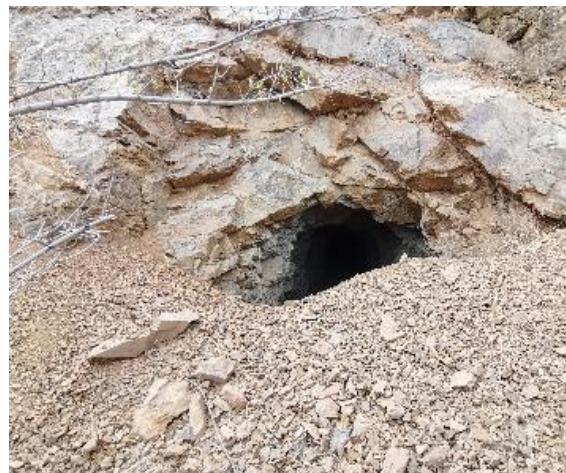
照片3-5 XPD工业场地

场地位于矿区中北部，为4号矿体开拓采准、运输场地，沿山体外缘呈长条状，场地长约90m，宽约10~32m，占地面积约1702m²（见照片3-5、3-6）。由PD、PD口废石组成，现状PD口半掩埋，硐口标高890m，井口规格1.5m×1.5m，长度38m，PD及工业场地位于矿体下盘场地西侧存在切坡，切坡坡度为40-70°，局部接近直立，岩性为风化基岩，切坡较长约110m，高1-5m。

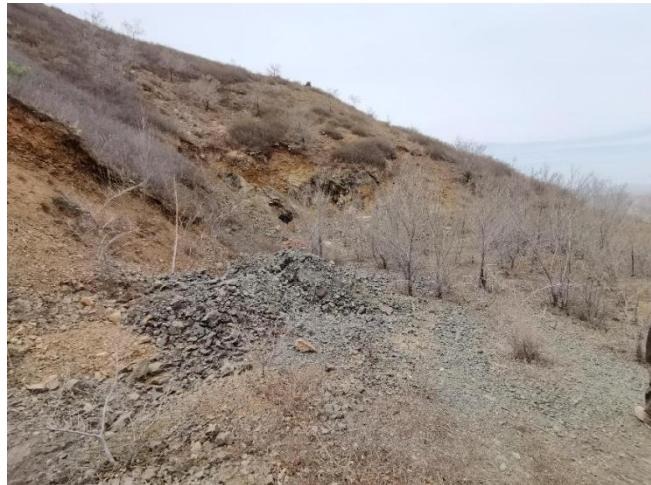
照片3-7 PD工业场地

场地位于矿区中北部，呈不规则形态，场地长约50m，宽约5~25m，占地面积约776m²（照片3-7）。目前为4号矿体废石存放处，废石零散分布，顺坡堆放，堆放长度6m，宽3m~5m，堆高1m-2m，堆放坡角小于35°，后期布置为工业场地，废石堆方量为36m³。

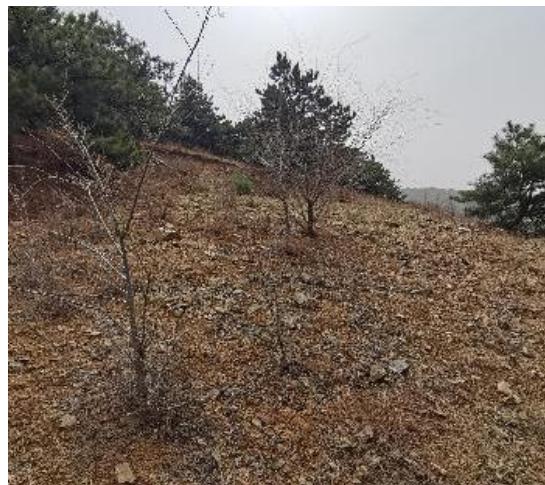
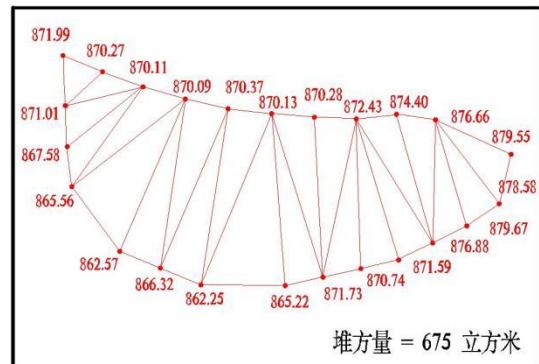
照片3-8 SJ1废石场

场地位于矿区南部，SJ1工业场地南侧，1号矿体排放废石，顺坡堆放，堆高1m-2m，堆放坡角35°~45°，占地面积450m²（照片3-8）。场地边坡裸露，场地顶部进行过简单治理，植被恢复较差，零散分布有碎石渣堆。根据三角网法计算废石堆方量为675m³（图3-2）。

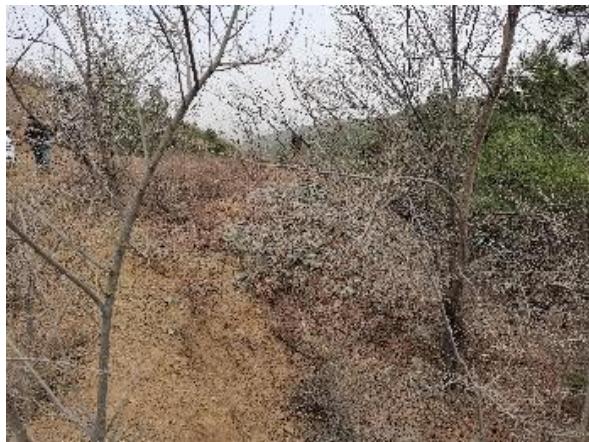
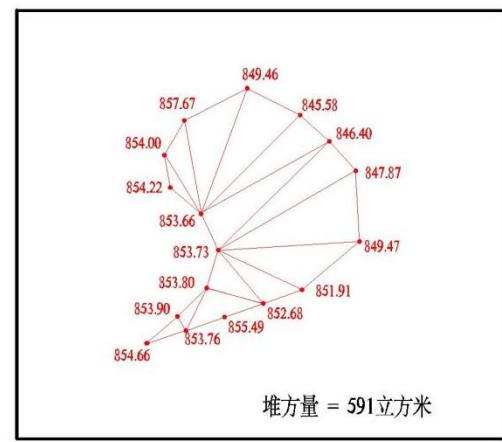
照片3-9 SJ2废石场

场地位于矿区中南部，邻近SJ2工业场地，为3号矿体排放废石，顺坡堆放，堆高1m-3m，堆放坡角35°~45°，占地面积394m²（照片3-9）。根据三角网法计算废石堆方量为591m³（图3-8）。

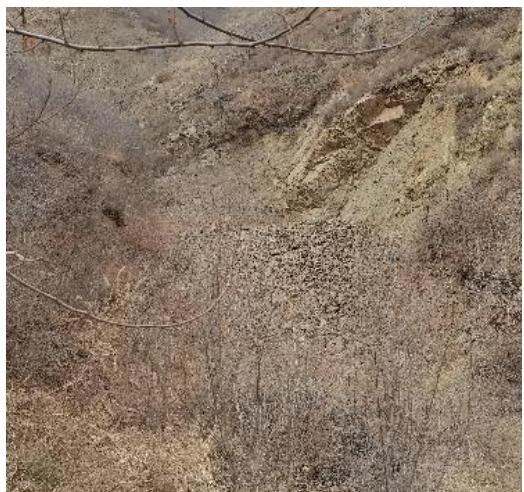
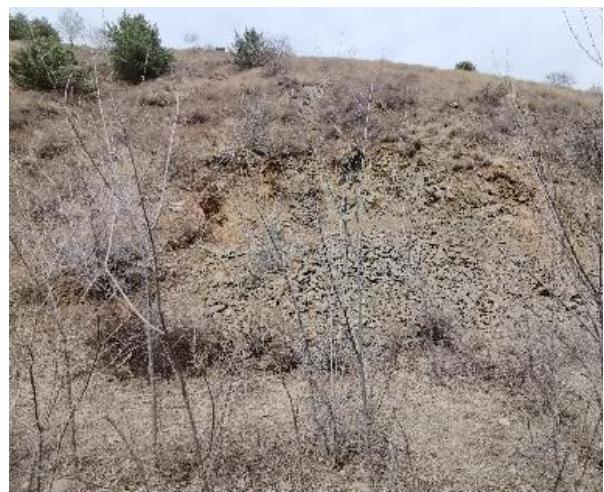
照片3-10 2#废石场

场地位于矿区中部，蓄水池1上游微型沟谷中，为乱掘乱挖产生废石，废石堆放面积较小，仅在西侧集中堆放，废石堆高2m，堆放坡角35°，废石堆方量为110m³，占地面积1292m²（照片3-10、3-11）。场地东侧原为沟谷通道，现状已恢复为林地，植被成活率较好，场地北侧为切坡，坡度为50-70°，局部接近直立，切坡长20m，高2-4m。

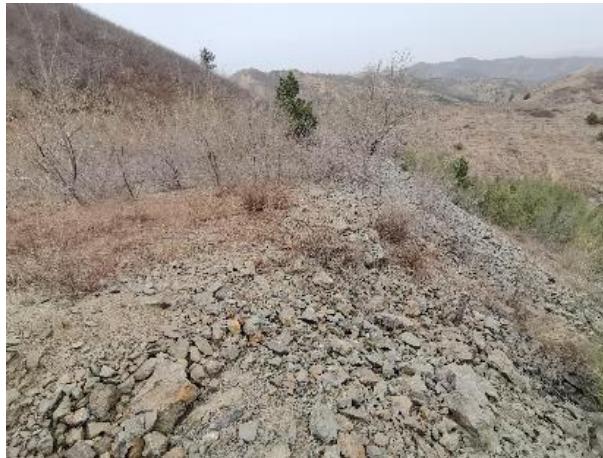
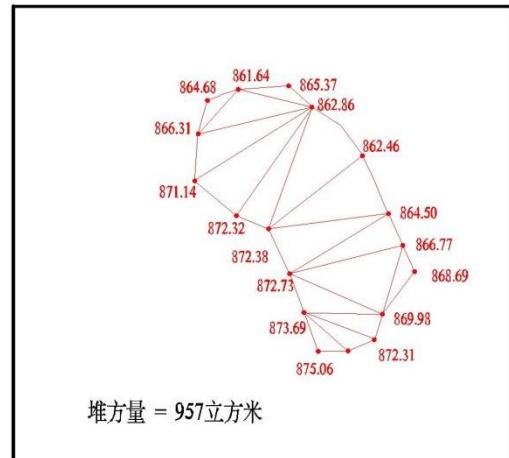
照片3-12 PD20废石堆

场地位于矿区中北部，为民采PD20排放废石，顺坡堆放，堆高1m-2m，堆放坡角35°~45°，占地面积638m²（照片3-12）。废石堆顶部自然恢复少许植被，根据三角网法计算废石堆方量为957m³（图3-4）。

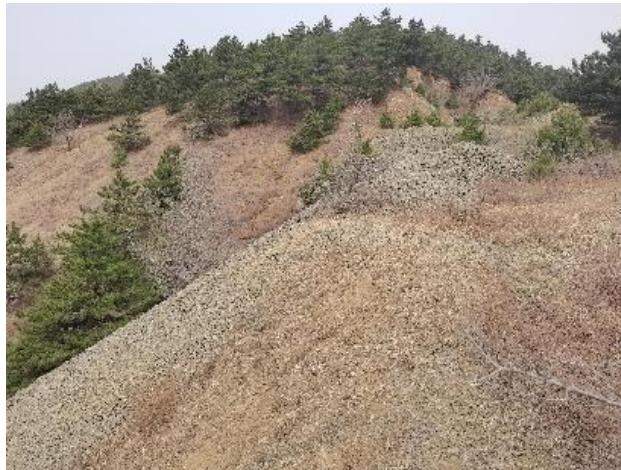
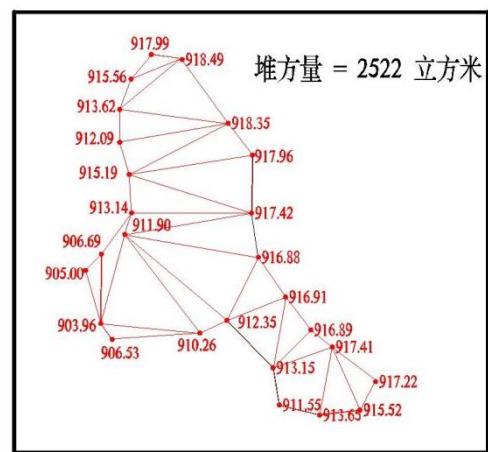
照片3-13 PD22废石堆

场地位于矿区最南部，为民采PD22排放废石，顺坡堆放于山脊并形成一较规整平台，堆高1m-6m，堆放坡角35°~50°，占地面积3564m²（照片3-13），场地南侧为乱掘乱挖不规整小采坑，采坑深度小于2m。根据三角网法计算废石堆方量为2522m³（见图3-5）。

对治理后的场地复垦为林地，种植选择为油松，种植面积 3564m^2 。采用 2 年生的松树树苗，高度不低于 1m ，穴栽，株行距为 $2\text{m} \times 2\text{m}$ ，共植树 891 株（治理效果见图 6-1）。

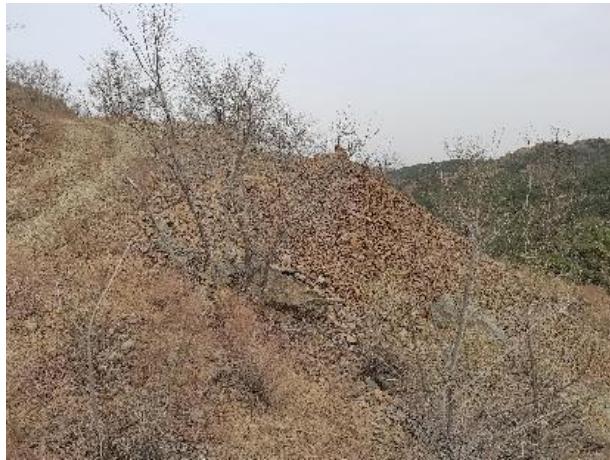
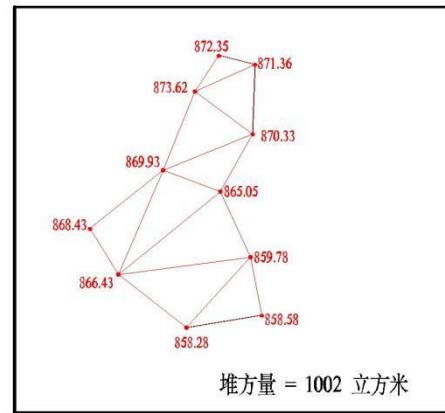
照片3-14 探坑4废石堆

场地位于矿区中部，4号矿体最东端，为民采探坑4排放废石，顺坡堆放，堆高1m-10m，堆放坡角35°~45°，自然息止，占地面积911m²（照片3-14）。根据三角网法计算废石堆方量为1002m³（见图3-6）。

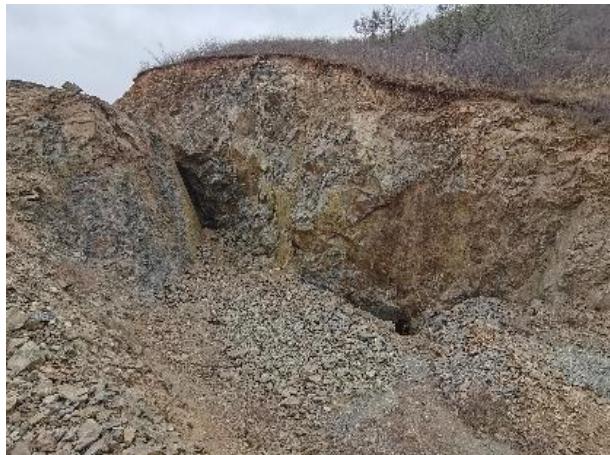
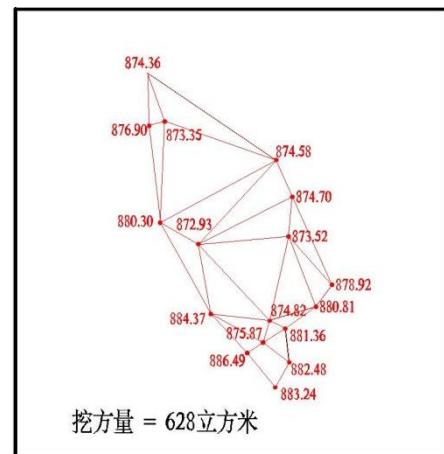
照片3-15 PD20

PD20位于矿区中北部，为民采平硐，硐口标高875m，场地呈不规则形态，长约60m，宽约30m，占地面积约1285m²（照片3-15）。PD20目前处于废弃状态，现状硐口已坍塌，硐口存在岩质切坡，高度4m-12m，切坡岩性为风化基岩。根据三角网法计算平硐挖方量为628m³（图3-8）。

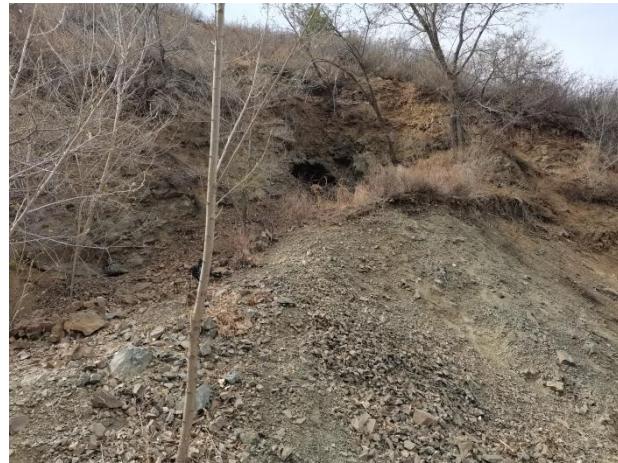
照片3-16 PD21

PD21位于矿区北东部，矿权界外，为前期民采平硐，硐口标高792m，占地面积约207m²（照片3-16）。PD21目前为民用地窖，硐口深度大于50m，硐口标高796m，硐口规格1.5m×1.5m，硐口存在岩质切坡，高度2m-4m，切坡岩性为风化基岩，前缘堆坡堆方量约为36m³。

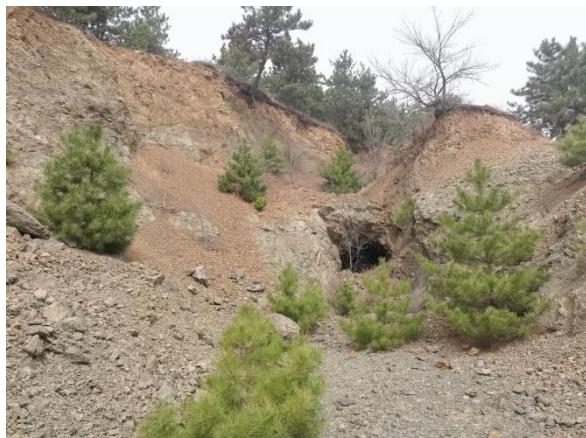
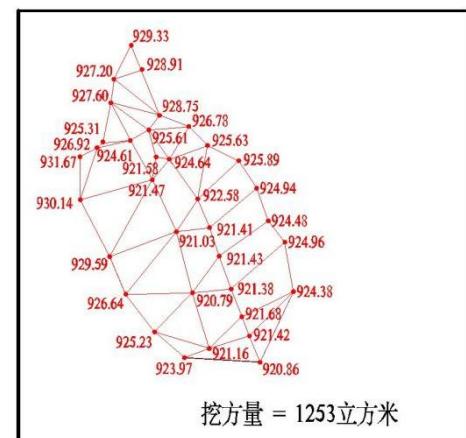
照片3-17 PD22

PD22位于矿区最南部，为前期民采平硐，场地呈不规则形态，长约60m，宽约30m，占地面积约1285m²（照片3-17）。PD22目前处于废弃状态，硐口标高922m，硐口规格2.0m×2.0m，硐口存在岩质切坡，高度2m-12m，边坡坡度40°~70°，局部直立，切坡岩性为风化基岩。根据三角网法计算平硐挖方量为1253m³（图3-8）。

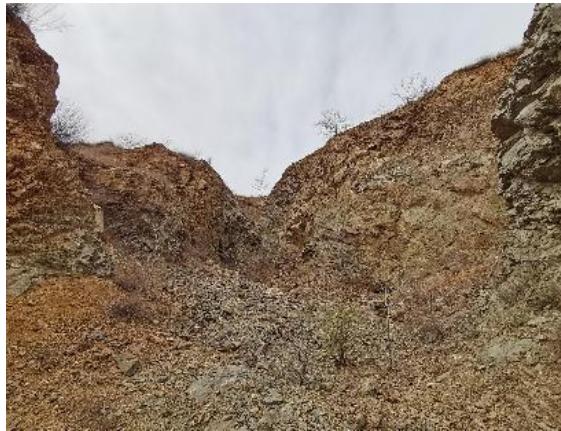
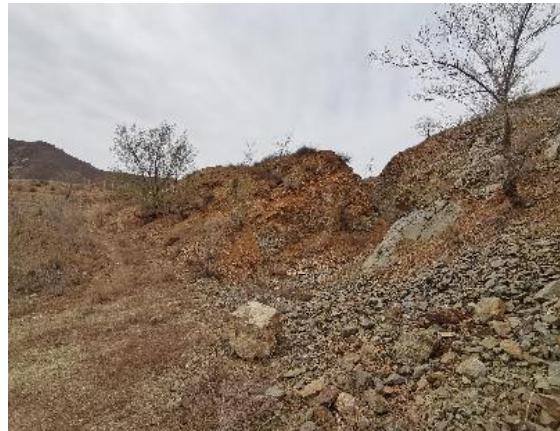
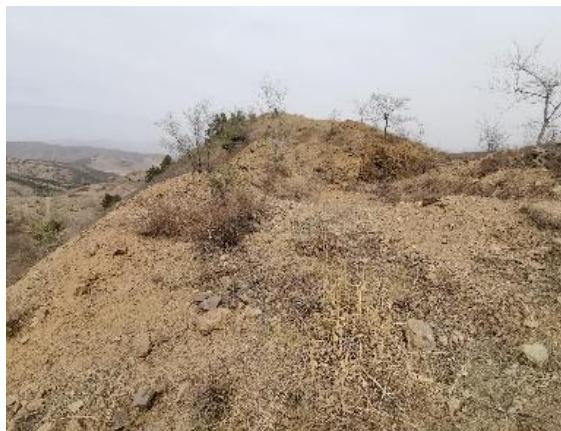
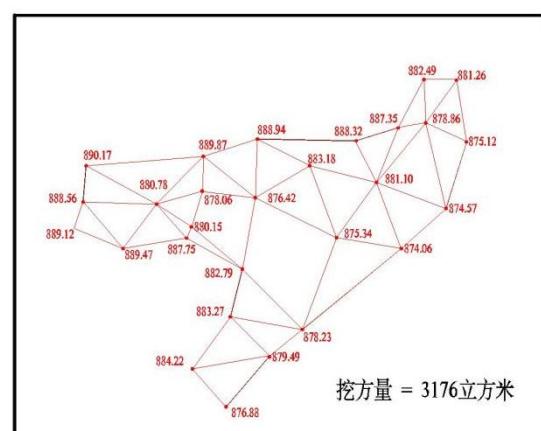
照片3-18 探坑4

探坑4位于矿区中北部，4号矿体最东端，为前期民采探坑，场地呈不规则形态，长约80m，宽约20m~50m，占地面积约2464m²（照片3-18、3-19、3-20）。探坑4较于其他探坑规模相对较大，探坑4最低开采标高874m，最大开采标高890m，最大开采深度为16m，边坡坡度40°~70°，局部接近直立，三角网法计算挖方量3176m³（图3-8）。探坑4西侧为乱挖乱掘小采坑，零星废石分布，杂乱无序，高度与深度均小于1m。

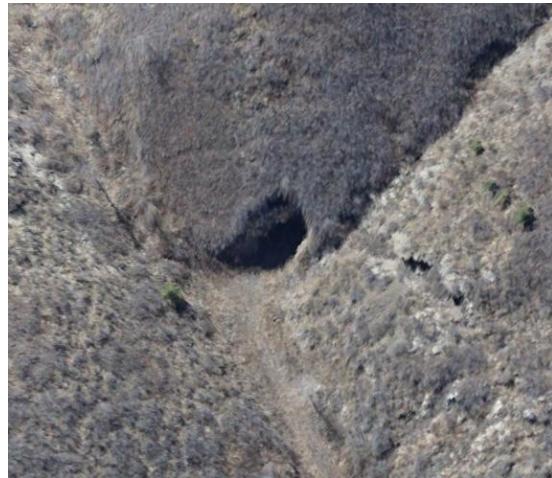
照片3-21 PD23

PD23位于矿区最西部，采矿权界外，为前期民采小探坑，场地呈星点状，规模较小，占地面积约 161m^2 （照片3-21）。PD23目前处于废弃状态，硐口标高843m，硐口规格 $2.0\text{m} \times 2.0\text{m}$ ，硐口存在岩质切坡，高度2m-4m，边坡坡度 $50^\circ \sim 80^\circ$ ，局部直立，切坡岩性为风化基岩，平硐挖方量为 120m^3 。

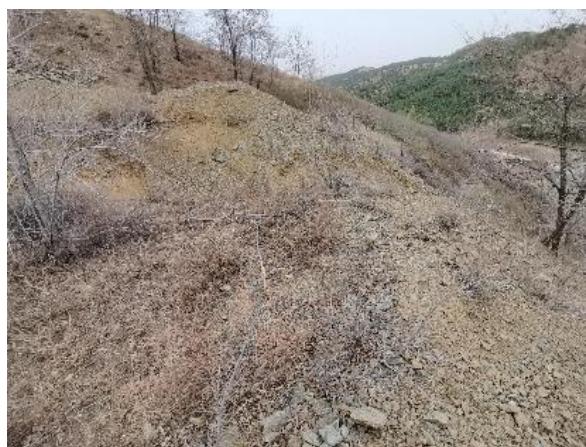
照片3-22 探坑5

探坑5位于矿区中北部，4号矿体最东端，为前期民采探坑，场地呈不规则形态，长约36m，宽约12m~24m，占地面积约705m²（照片3-22）。为乱挖乱掘小采坑，零星废石分布，杂乱无序，高度与深度均小于1m。

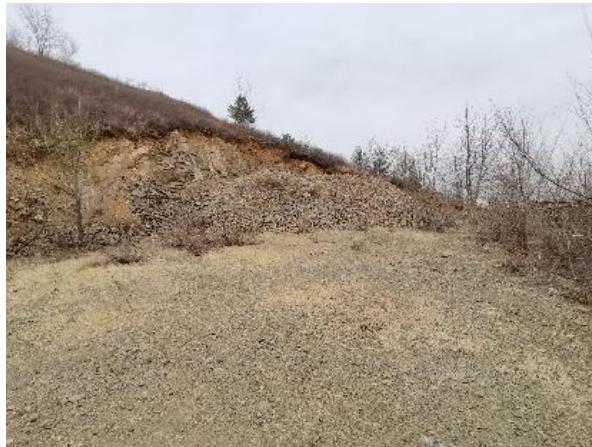
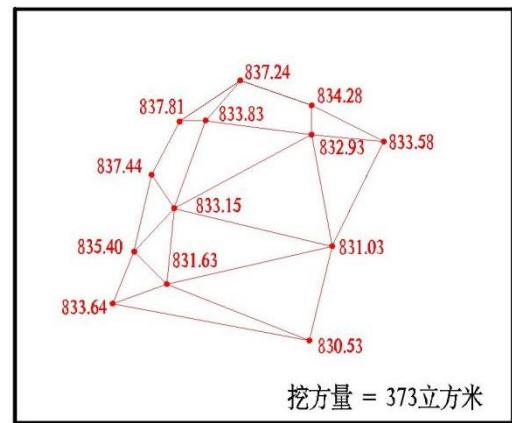
照片3-23 探坑6

探坑6位于矿区中北部，4号矿体最东端，养殖场后侧，场地呈长方形，长约30m，宽约18m，占地面积约542m²（照片3-23）。探坑边坡高度1~4m，边坡坡度40°~70°，局部近直立，三角网法计算挖方量373m³（图3-11）。

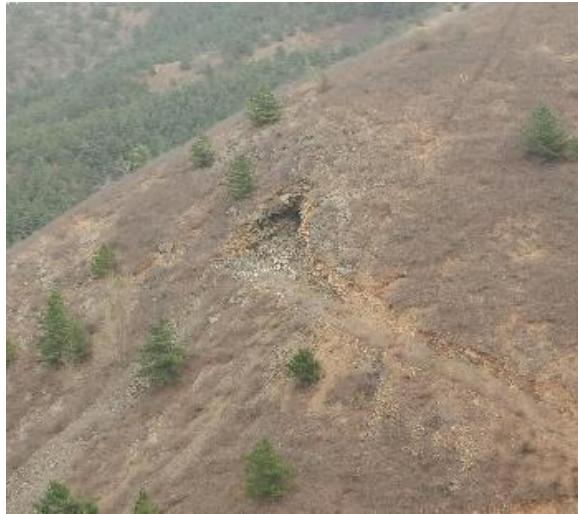
照片3-24 探坑7

探坑 7 位于矿区中北部，PD20 西侧，为前期民采小探坑，场地呈星点状，规模较小，占地面积约 $204m^2$ （照片 3-24）。探坑 7 开采深度为 2~6m，边坡坡度 $40^\circ\sim70$ ，局部接近直立，探坑 7 挖方量 $208m^3$ 。

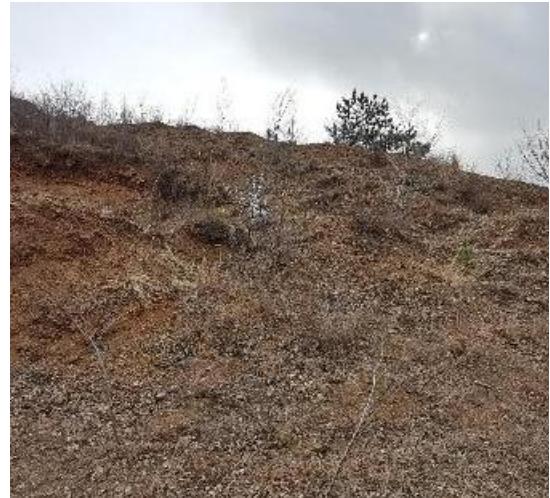
照片3-25 探坑8

探坑 8 位于矿区最北部，矿权界线上，为前期民采乱挖乱掘小探坑，零星废石分布，杂乱无序，高度与深度均小于 1m，占地面积约 $969m^2$ （照片 3-25）。

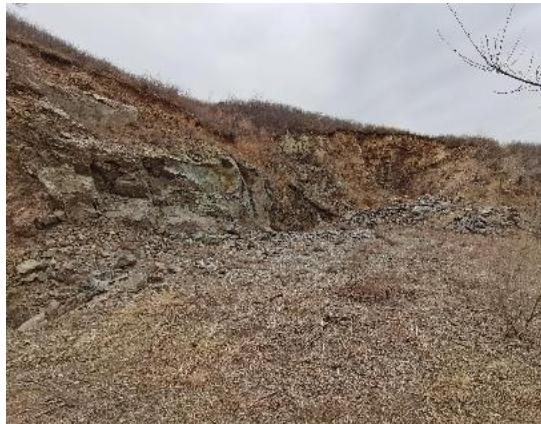
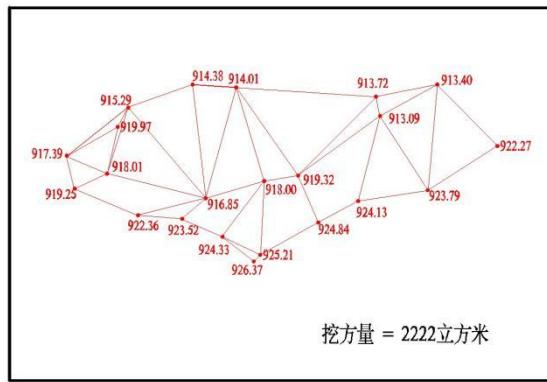
照片3-26 探坑9

探坑9位于矿区中北部，4号矿体西端，为前期民采探坑，场地呈不规则形态，长约60m，宽约15m~35m，占地面积约 $1757m^2$ （照片 3-26）。探坑9较于其他探坑规模相对较大，探坑9最低开采标高913m，最大开采标高925m，最大相对高差12m，边坡坡度 $40^\circ\sim70$ ，局部接近直立，三角网法计算挖方量 $2222m^3$ （图3-12）。

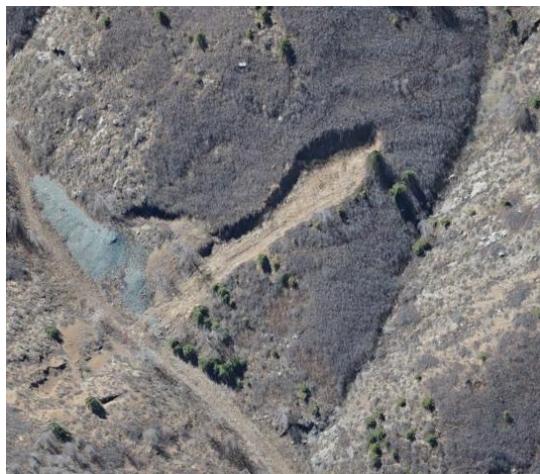
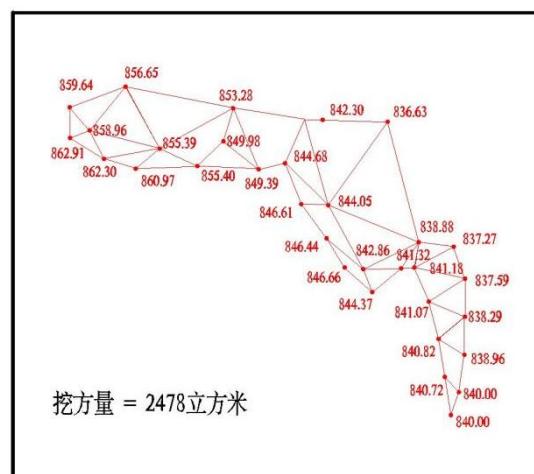
照片3-27 探坑10

探坑 10 位于矿区最西部，矿权界线外，场地呈长条形态，长约 64m，宽约 6m~18m，占地面积约 826m²（照片 3-27）。探坑 10 最低开采标高 835m，最大开采标高 860m，相对高差 3~6m，边坡坡度 30°~60，局部接近直立，三角网法计算挖方量 2478m³（图 3-8）。

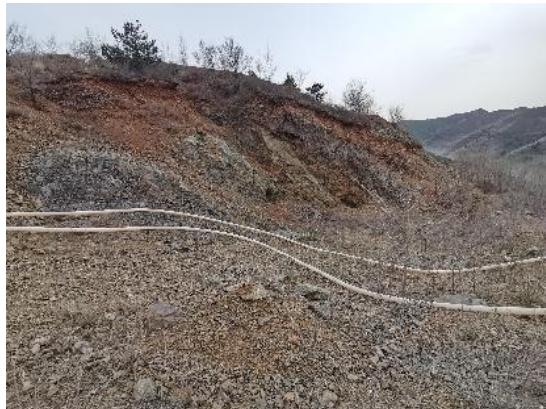
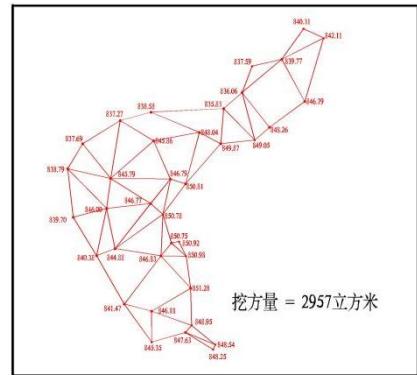
照片3-28 民采坑

民采坑位于矿区北部，尾矿库东侧，前期为民采，场地呈不规则形态，长约 100m，宽约 20m~60m，占地面积约 5289m²（照片 3-28）。民采坑较于其他探坑规模相对较大，沿山体外缘开挖，形成有 2 层台阶，台阶高度为 835m、845m，民采坑最低开采标高 835m，最大开采标高 856m，开采深度为 10~15m，边坡坡度 40°~70，局部接近直立，三角网法计算挖方量 2957m³（图 3-14），场地前缘堆坡长 62m，根据 mapgis 软件计算，堆坡截面取平均值 4.25m³/m，计堆方量 264m³。

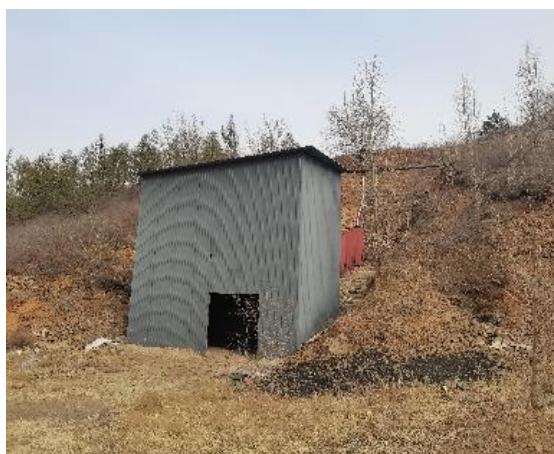
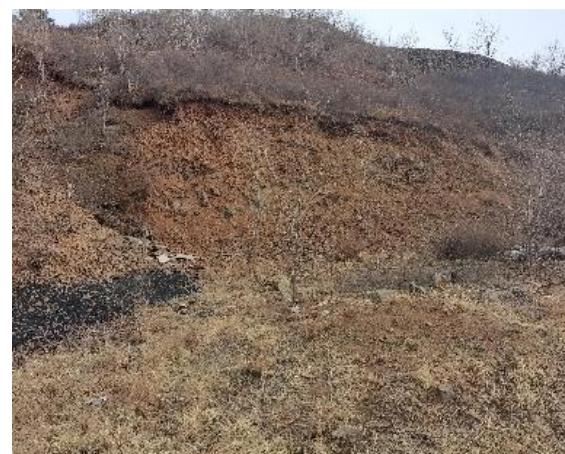
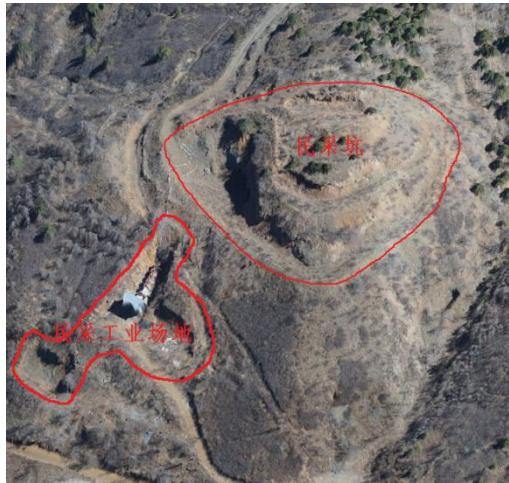
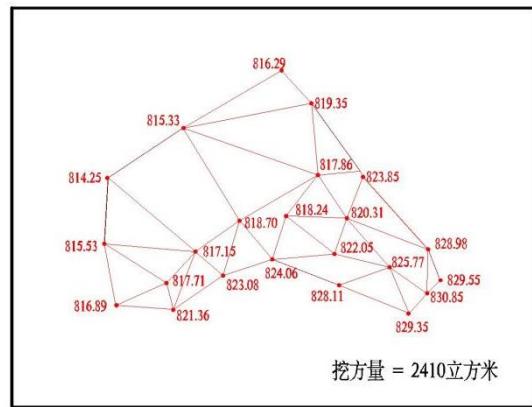
照片3-29 民采工业场地

民采工业场地位于矿区北部，尾矿库东侧，该场地的违建已进入司法程序，目前处于停用状态。场地呈不规则形态，长约140m，宽约10m~20m，占地面积约1823m²（照片3-29、3-30）。由彩钢房、4个回水罐、小集水池组成（由场地北侧的民采坑引出回水管进入该设备虑水），该场地依山而建，开发山体，场地北侧开挖场地最低标高818m，最大标高830m，高差为2~12m，边坡坡度50°~70，局部近直立，三角网法计算挖方量2410m³（图3-15），场地前缘堆坡长36m，根据mapgis软件计算，堆坡截面取平均值3.25m³/m，计堆方量202m³；场地西侧为切坡长度10m，高2~7m，坡度近直立；场地南侧小集水池为长方形，长22m，宽13m，池提高小于2m（影像见图3-16）。

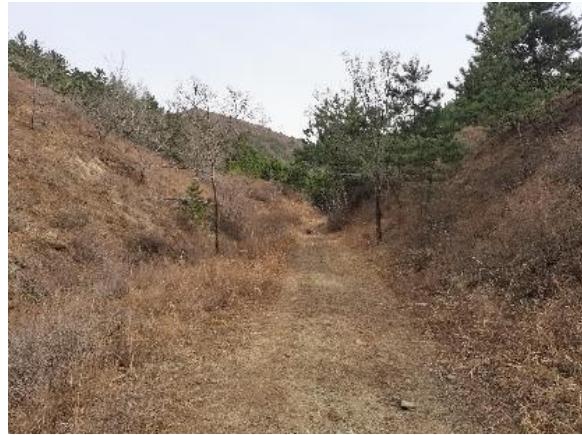
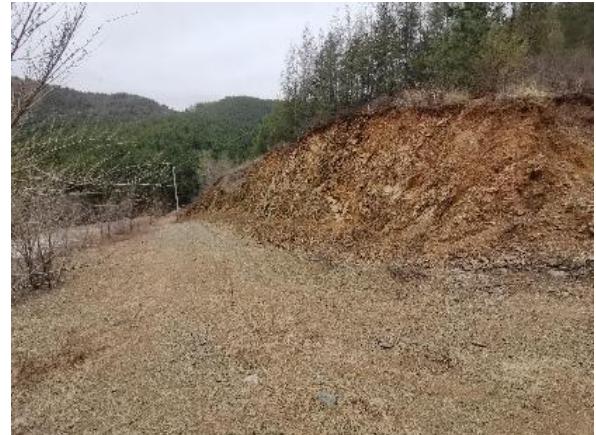
照片3-39 矿区道路照片

矿区道路连接各功能区，并与乡村道路相连通往矿区外，供矿山生产材料、生活用品、矿石成品等运输使用，道路总长 4560m，路面宽 2~4m，碎石子路面，占地面积 10018m²（照片 3-39、3-40）。场地内存在有零星堆放的渣石等固废垃圾，存量较小。矿区道路存在长为 900m 的切坡，切坡高度 0.5~2m，切坡坡度 50~70°。

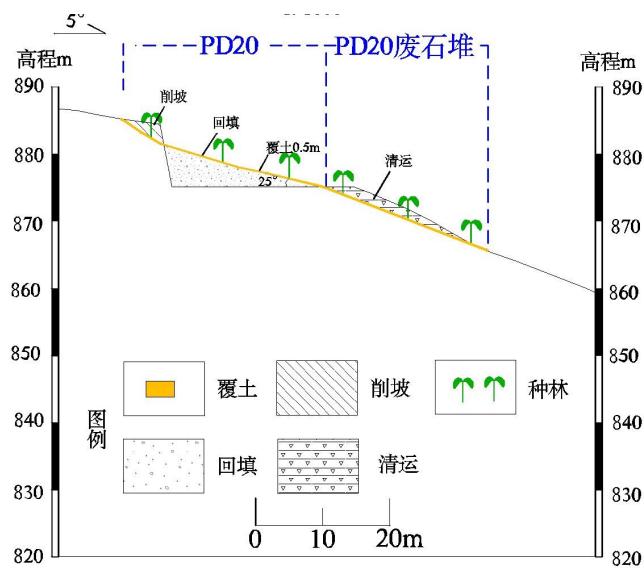
图6-2 PD20废石堆治理效果剖面图

对治理后的场地复垦为林地，种植选择为油松，种植面积 $638m^2$ 。采用2年生的松树树苗，高度不低于 $1m$ ，穴栽，株行距为 $2m \times 2m$ ，共植树160株（治理效果见图6-2）。
