2025 年度内蒙古宁城首鑫源矿业发展有限公司 西箭铁矿矿山地质环境与土地复垦计划

内蒙古宁城首鑫源矿业发展有限公司
二〇二五年二月

2025 年度内蒙古宁城首鑫源矿业发展有限公司西箭铁矿矿山地质环境与土

地复垦工作部署图 比例尺 1:5000

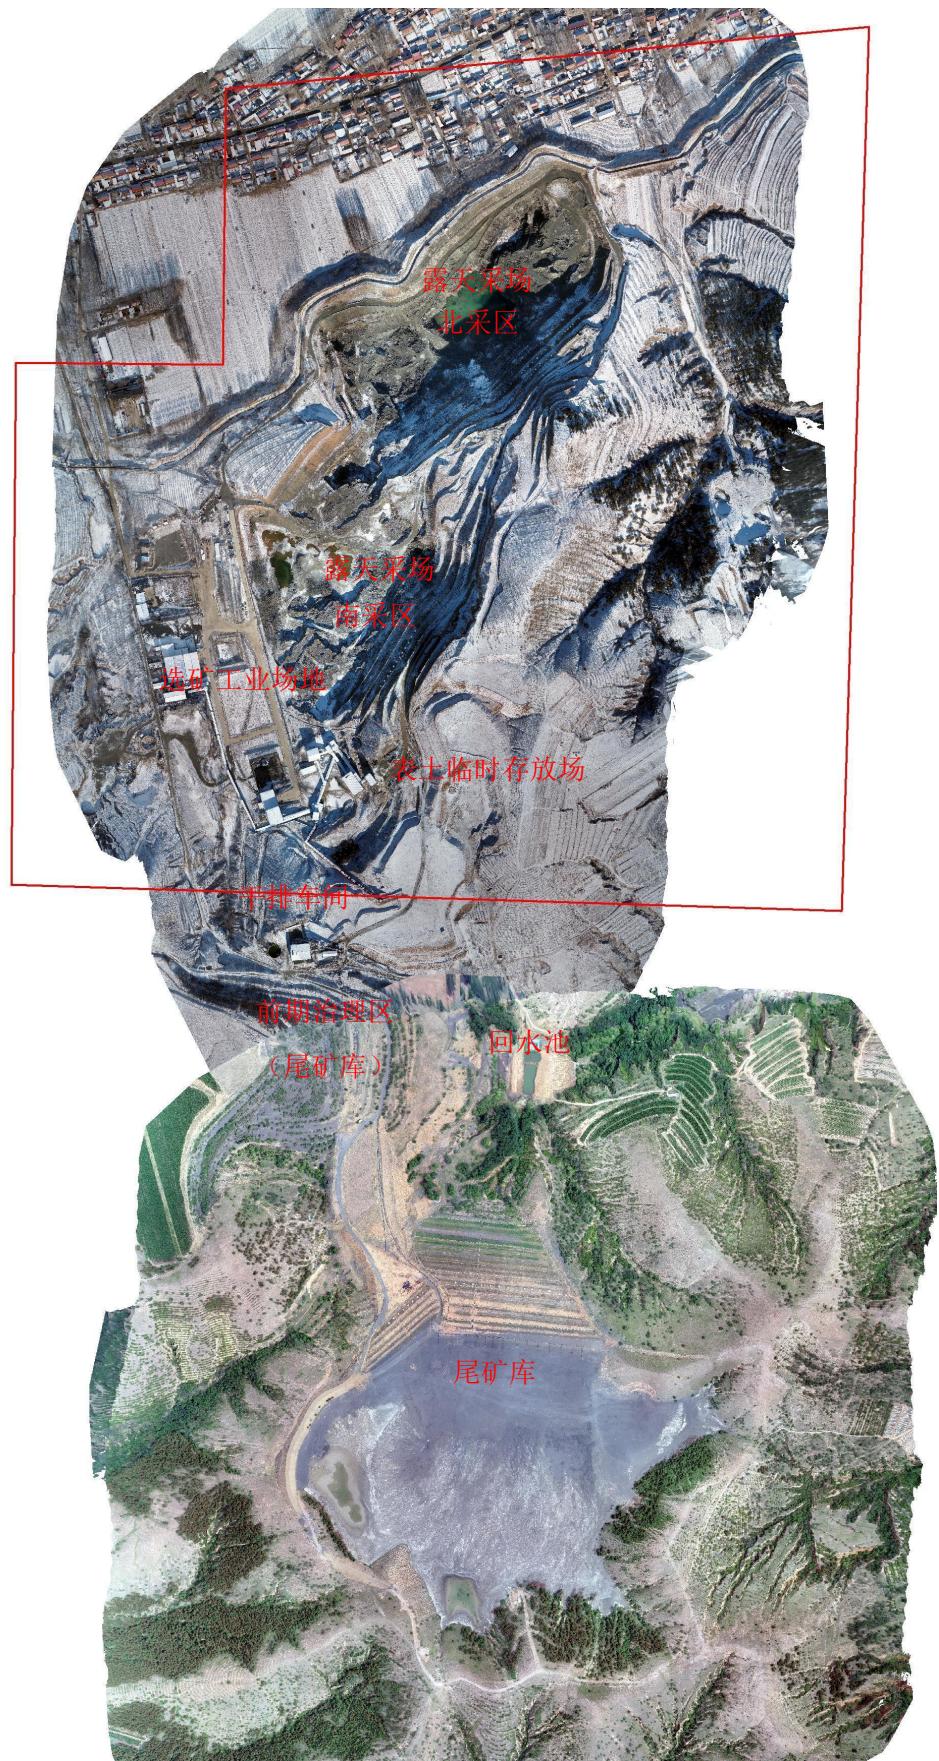
图 3-1 采矿许可证范围遥感影像图

主要地质环境问题为矿山活动可能引发的地质灾害、对含水层的影响、对地形地貌景观以及土地、植被资源的影响和破坏。现就各个场地对矿山地质环境问题进行如下论述。矿区航卫星片影像图见图 3-1。

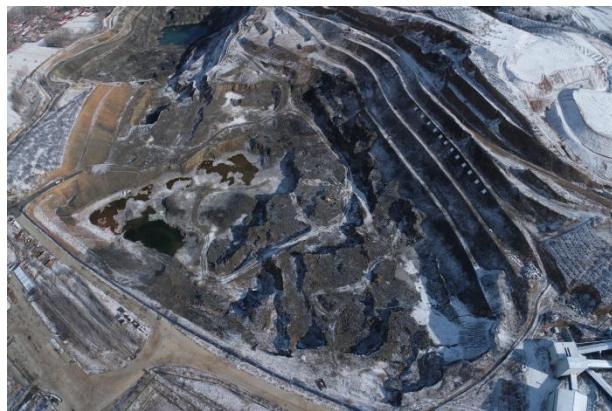
照片 3-1 露天采场南采区

南采坑位于矿区南侧，目前仍在开采中，呈长条形布置，开采范围较大，形成采坑长约562m，宽262m，采坑面积为 144082m^2 。南采区东南侧开采水平为590m、600m、613m、625m、637m、647m、652m、663m、673m九个采剥水平，坡面角 $40\sim60^\circ$ ，局部 $70\sim80^\circ$ 。

场地的建设破坏了原有地形地貌景观（照片3-1）。

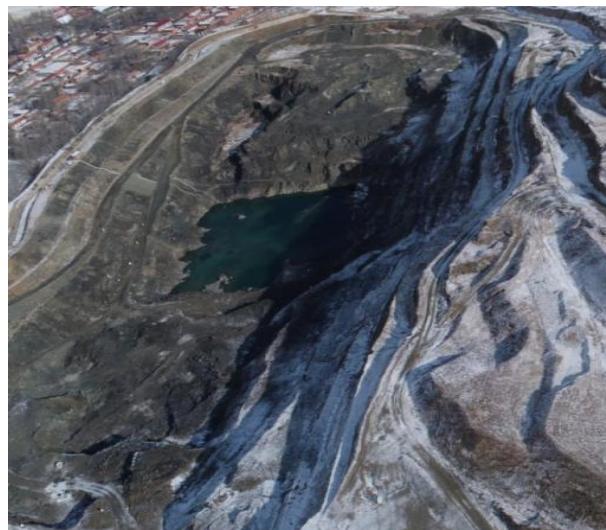
照片 3-2 露天采场北采区

北采坑位于南采坑北侧，形成采坑长约586m，宽约264m，采坑面积为 182187m^2 ；北采坑北侧永久边帮已整治成2级台阶，每级台阶约高8.0m，边坡比为1:1.5，边坡占地为 5000m^2 。边坡底部布置有浆砌石护坡，护坡高度1.5m，浆砌石护坡厚度0.3m，布置长度为300m，占地为 300m^2 。北采区开采水平为543m、550m、560m、572m、585m、596m、607m、618m、628m、640m、648m、656m等十二采剥水平，目前采坑底部最低标高为543m。台阶坡面角 $40\sim60^\circ$ ，局部 $70\sim80^\circ$ 。现状场地边坡稳定，现状条件下地质灾害不发育。

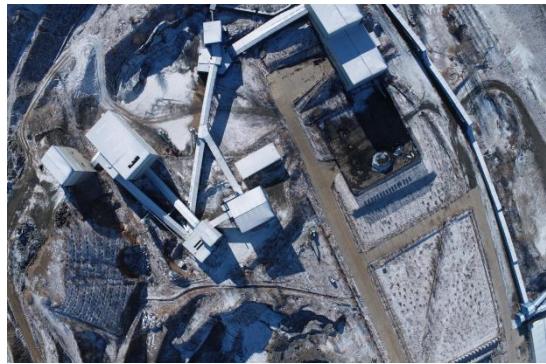
照片 3-3 选矿工业场地

选矿工业场地位于露天采场西侧，建于山坡处，依山而建，总占地为 $107508m^2$ 。建构筑物主要有破碎车间、球磨车间、选矿车间、蓄水池及选矿工业场地办公室、检修车间、仓库、泵房和检修室等，现状条件下地质灾害不发育。

场地的建设破坏了原有地形地貌景观（照片 3-3）。

根据土地利用现状图，现状破坏的土地类型为灌木林地 $11321.60m^2$ ，其他草地 $3842.00m^2$ ，裸地面积 $63416.49m^2$ ，采矿用地 $3842.00m^2$ 。

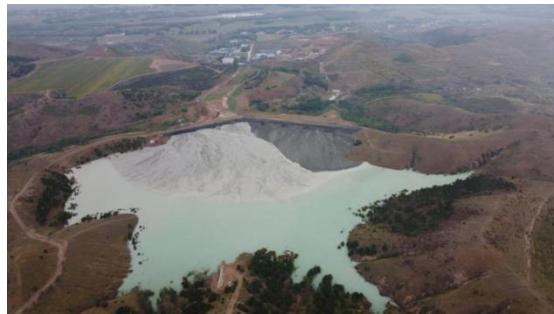
照片 3-4 尾矿库

在用尾矿库始建于 2013 年，为 3 级尾矿库，位于选矿工业场地南侧 700m 处的山沟，布置范围为东经 $119^{\circ} 3' 23'' \sim 119^{\circ} 3' 48''$ ，北纬 $41^{\circ} 28' 43'' \sim 41^{\circ} 29' 4''$ ，占地面积为 214425m^2 ，尾矿库谷地整体平面呈橄榄形，两端窄、中间宽，库容大。初期坝为透水堆石坝，后期利用尾砂筑坝。尾矿库总坝高 69m，形成的总库容为 $706.7 \times 10^4\text{m}^3$ ，形成的有效库容为 $600.7 \times 10^4\text{m}^3$ ，可供矿山按设计规模使用 27 年。尾矿采用湿排的方式，尾矿浆由选矿车间尾矿泵打压通过输送管道排入尾矿库。尾矿库目前由尾矿砂堆积形成的干滩面积约 80000m^2 ，尾矿库库区防渗采用防渗土工布铺设，回水通过尾矿坝底部流入回水前池，再由回水泵站将回水抽取回用。尾矿坝两侧布设有浆砌石排水沟，用于排导尾矿坝两侧汇集的积水，避免尾矿坝被两侧汇水冲刷，排水沟宽 $0.4\text{m} \times 0.4\text{m}$ ，深 0.4m ，布置长度为 330m，占地为 300m^2 。现状场地边坡稳定，现状条件下地质灾害不发育。

场地的建设破坏了原有地形地貌景观（照片 3-4）。

根据土地利用现状图，现状破坏的土地类型为灌木林地面积 28078.85 m^2 ，其他林地面积 156834.73 m^2 ，其他草地面积 29511.42 m^2 。

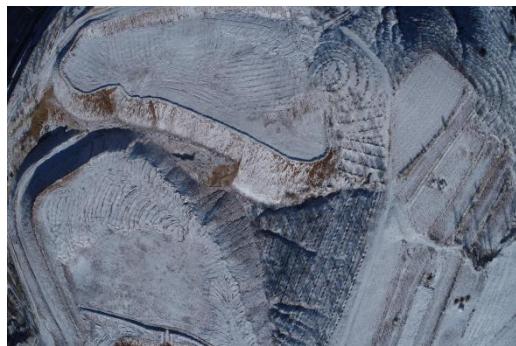
照片 3-5 表土临时存放场

目前矿山有 1 处表土临时存放场，位于南采坑南侧的天然沟道，占地面积为 87680 m^2 。表土临时存放场由北至南呈长条形布置，布置长度约 560 m ，宽度平均约为 130 m ，分 680 m 、 676 m 、 666 m 三个水平进行排放，顶部平坦，边坡堆放自然安歇，坡度 $25\sim40^\circ$ ，排放高度 $20\sim25\text{ m}$ ，每个台阶马道宽 $4\text{ m}\sim8\text{ m}$ ，现状条件下地质灾害不发育。

场地的建设破坏了原有地形地貌景观。

根据土地利用现状图，现状破坏的土地类型为旱地面积 2352.41 m^2 ，灌木林地面积 75833.26 m^2 ，其他草地面积 8573.77 m^2 ，裸地面积 920.56 m^2 。

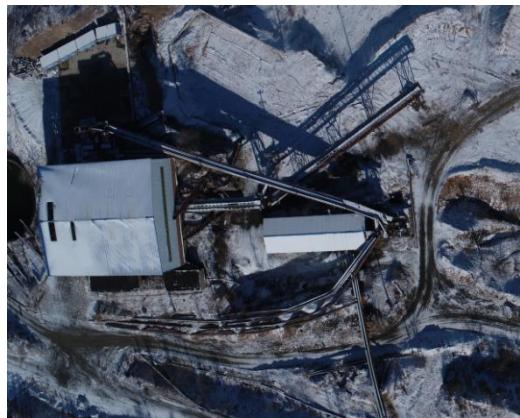
照片 3-6 干排车间

干排车间范围位于选矿工业场地南侧，总占地为 5758m²。建构筑物主要有干排车间、配电室、泵站、高位水池、废弃宿舍和食堂等组成，现状条件下地质灾害不发育。

场地的建设破坏了原有地形地貌景观。

根据土地利用现状图，现状破坏的土地类型为灌木林地面积 4553.00m²，裸

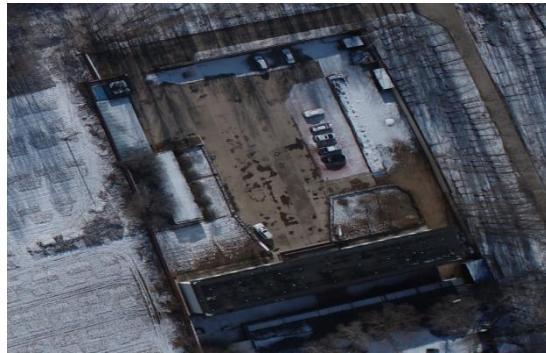
照片 3-7 办公生活区

办公生活区位于矿区的最北侧，总占地为 5350m^2 。建构筑物主要由办公综合楼、食堂、仓库、车库和门卫室等组成，办公综合楼为地上 3 层钢筋混凝土结构建筑。场地内建筑及道路的修建，现状条件下地质灾害不发育。

场地的建设破坏了原有地形地貌景观。

根据土地利用现状图，现状破坏的土地类型为水浇地 343m^2 ，采矿用地 5007m^2 。

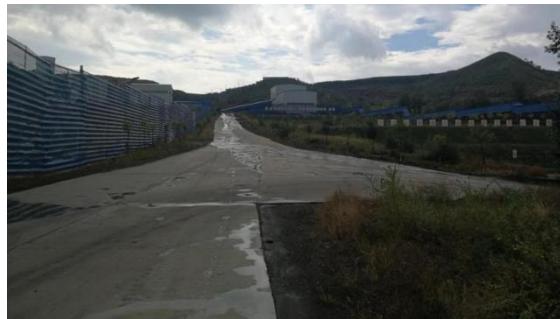
照片 3-8 矿区道路

通行道路共计 8 条，分为水泥硬化路面及碎石硬化路面，路宽均为 6.0m ，其中水泥硬化路面布置长度为 1900m ；碎石硬化路面布置长度为 2500m ，通行道路路面占地为 26400m^2 。通行道路两侧设置绿化区及排水沟，排水沟为浆砌石结构，宽 0.3m ，深 0.4m ，壁厚 0.3m ，布设长度为 1500m ，排水沟占地为 1400m^2 。通行道路两侧各布置 1.0m 宽的绿化区，通行道路绿化区占地为 8800m^2 。则通行道路合计占地为 36600m^2 ，现状条件下地质灾害不发育。

场地的建设破坏了原有地形地貌景观。

根据土地利用现状图，现状破坏的土地类型为有林地 5490.00m^2 ，灌木林地 21960.00m^2 ，其他草地 1830.00m^2 ，裸地 7320.00m^2 。

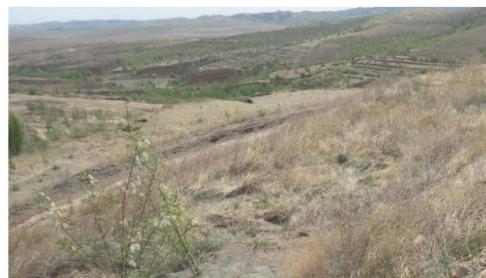
照片 4-1 一分期尾矿坝治理情况

根据现场调查，矿区内地质灾害隐患点复垦面积 98432m²，实际完成复垦面积 123000m²。2015 年 7 月 23 日赤峰市国土资源局聘请有关专家对矿山分期治理工程进行了野外验收，矿山完成了首期设计治理内容，验收通过。

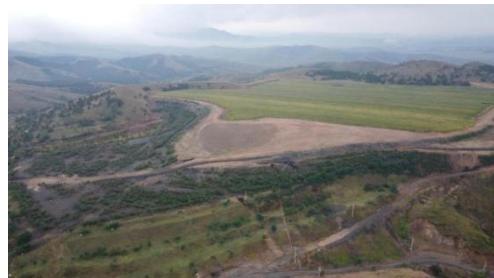
照片 4-4 二分期废弃尾矿库治理后整体效果

现场核查，矿山完成废弃尾矿库分块整平，完成砂砾石回填、设置田埂、覆土及平整，库区已复垦为耕地，周边平台种植山杏核；完成废弃采场三整体回填、石方平整、覆土及整平、种植山杏核；完成废弃采场四整体回填、场地平整、覆土及整平、栽植樟子松；完成废弃尾矿库西南侧破坏区域内的废弃物清理、场地平整，覆土及平整，栽植樟子松；完成废弃尾矿库西北侧破坏区域的回填、石方平整，覆土及平整，栽植樟子松；完成废弃采场一的垫坡(回填)、覆土及土方整平，种植山杏核；基本完成前期治理的尾矿坝坡面冲蚀沟进行回填，种植山杏核。
