内蒙古宁城天宇膨润土科技有限公司
奈林皋膨润土矿
2025 年度矿山地质环境治理计划书

内蒙古宁城天宇膨润土科技有限公司
2025 年 2 月

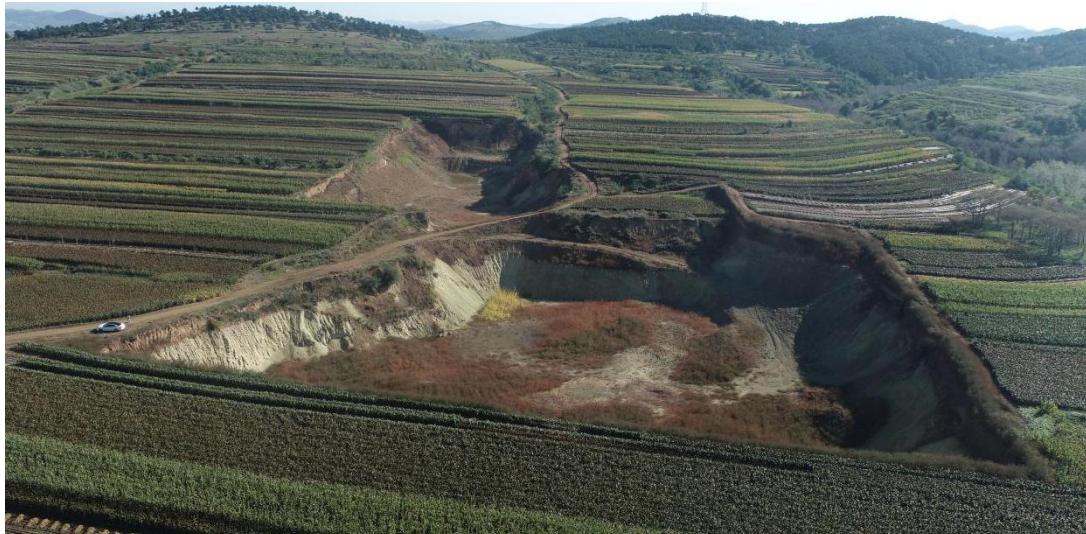
照片 4-1 露天采场（东北侧）

露天采场分布在矿区南侧，采场占地面积 27724m²。采坑为直进式开采，开采标高为东侧为 950.03-927.93m，西侧开采标高为 641.22-619.72m，采场未形成台阶，出入沟位于采场中部，采场长约 260m，宽约为 50-120m，部分采掘面较陡，边坡角度约为 50-70°，边坡高度 4-16m，西部采坑底部平台标高为 619-621m，东部采坑底部标高为 627-629m，场地的建设破坏了原生的地形地貌景观和植被，对地形地貌景观产生影响，见照片 4-1。

考虑我矿山本年度要进行深部增储勘探工作，不易对露天采场进行回填、垫坡、覆土工作，因此本年度只对露天采场进行危岩体清理，不设计矿山地质环境治理工程。
