宁城县玉石山矿业有限公司  
宁城县忙农镇东沟丘村建筑用玄武岩碎石矿  
二〇二五年度矿山地质环境治理计划书

宁城县玉石山矿业有限公司  
二〇二五年二月

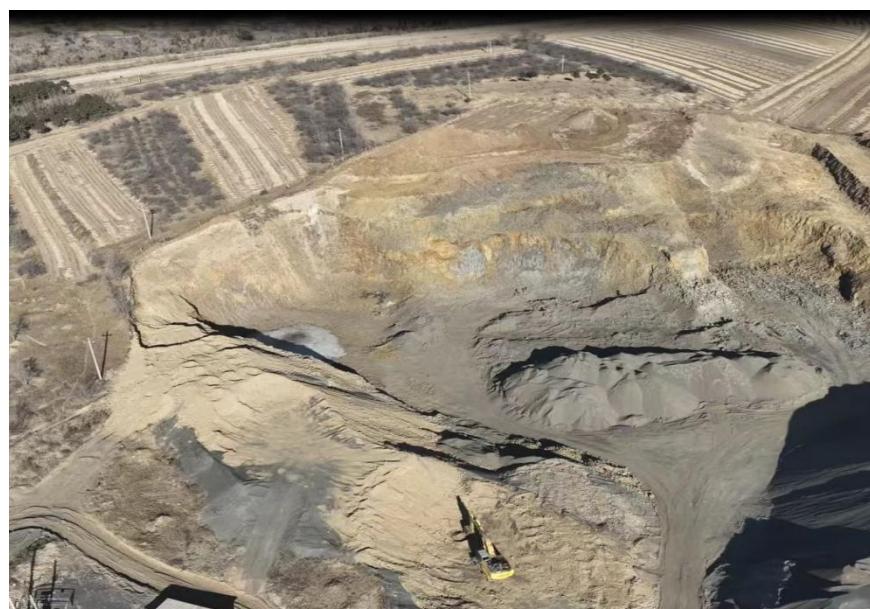
照片3-1 露天采场

矿山前期在采矿证南侧进行开采,目前形成不规则矩形露天采坑,长约150m,宽约148m,面积约22209m<sup>2</sup>。开采深度651.58m至627.22m标高(627.22m标高已位于采矿证外西南侧),边坡高度2~10m,边坡角20~70°。场地的建设破坏了原始地形地貌景观及植被,对地形地貌景观的影响严重,地形地貌景观评分见表3-1。

对露天采坑进行修坡整形，形成 650m 水平台阶东，使形成的平台宽度大于 2m，坡面角小于 45°，计算公式为  $Q_x=L \times v$ ，式中： $Q_x$  为修坡整形方量（ $m^3$ ）； $L$  为修坡整形总边坡长度； $v$  为单位坡长修坡整形方量（根据 mapgis 软件计算，取平均值  $2.5m^3/m$ ）。边坡长度为 159m，则修坡整形工程量为  $398m^3$ 。

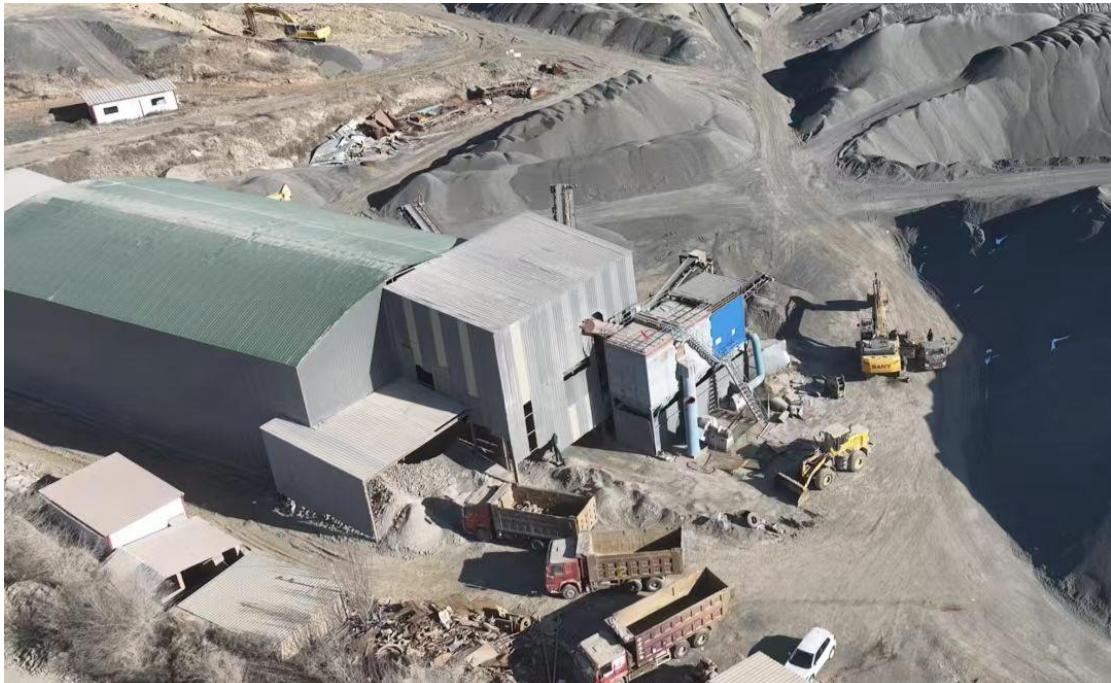
照片3-2 工业场地

工业场地位于露天采场南西侧，占地面积8583m<sup>2</sup>；场地内有加工设备场地、值班室等建筑物。场地内建设石料加工设备1处，建筑面积586m<sup>2</sup>，高度5m；值班室等建筑物合计占地面积41m<sup>2</sup>，高度3m；场地内有骨料堆积，堆积高度1~4m，堆积坡度35°，堆积方量4361m<sup>3</sup>；工业场地北东侧存在切坡，边坡长约64m，边坡高度2~4m，坡度约60°。场地的建设破坏了原始地形地貌景观及植被，对地形地貌景观的影响较严重，地形地貌景观评分见表3-2。

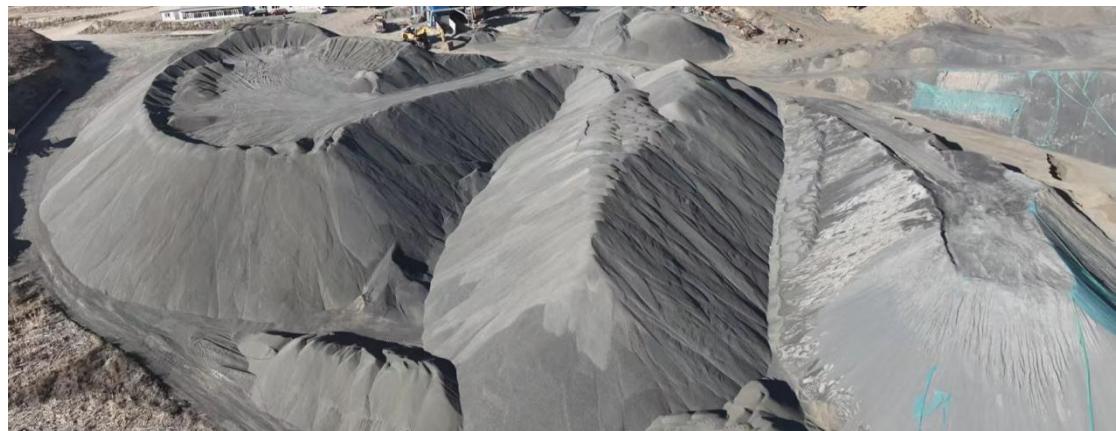
照片 3-3 矿石场

矿石场紧邻工业场北侧，用于加工破碎矿石、临时堆积矿石，场地长约232m，宽约133m，面积为19631m<sup>2</sup>，矿石堆积高度2~13m，坡度35~45°，通过三角网法计算，矿石方量33698m<sup>3</sup>。场地建设西侧存在切坡，切坡总长度55m，切坡高度1~2m，坡度40~55°；矿石直接堆放，形成人工堆积地貌，造成地面起伏不平。

场地的建设破坏了原始地形地貌景观及植被，对地形地貌景观的影响较严重，地形地貌景观评分见表3-3。

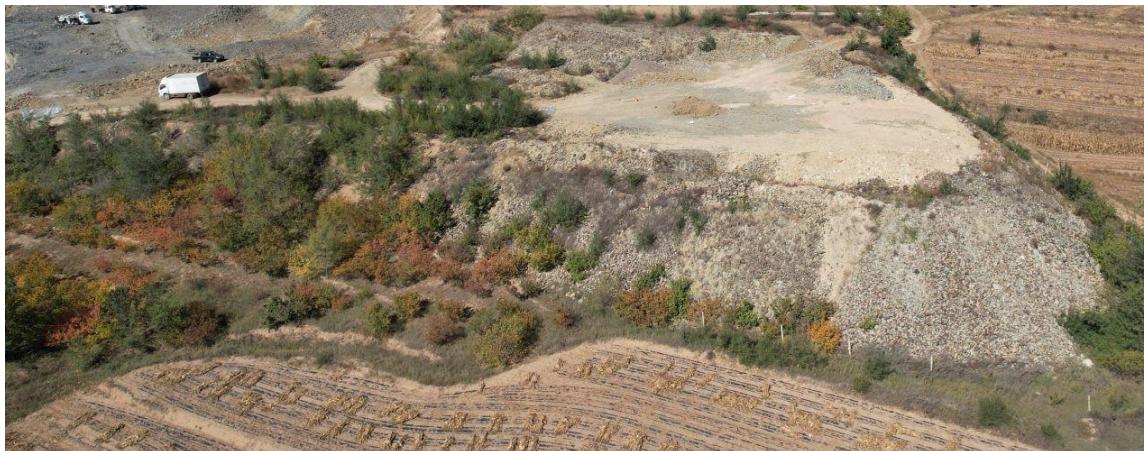
照片3-4 排土场

位于矿区东部，为前期剥离的表土及废石，占地面积4885m<sup>2</sup>，堆放高度2~8m，堆放坡角30-50°，现状堆放表土方量8566m<sup>3</sup>，表土直接堆放于地表，破坏了植被，场地的建设破坏了原始地形地貌景观及植被，对地形地貌景观的影响较严重，地形地貌景观评分见表3-4。

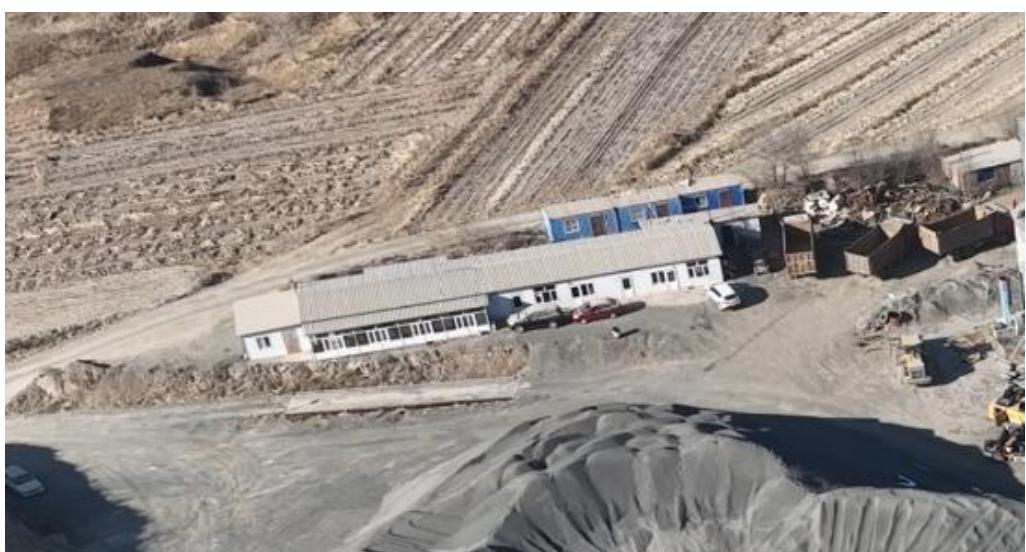
图3-5 办公生活区

办公生活区位于矿区南西侧紧邻工业场地，占地约 2810m<sup>2</sup>，建有 2 栋砖混结构及钢结构房屋，建筑面积 421m<sup>2</sup>，高度 3m；场地建设后前缘产生堆坡，堆坡长约 39m，高约 1m。场地的建设破坏了原始地形地貌景观及植被，对地形地貌景观的影响较轻，地形地貌景观评分见表 3-5。

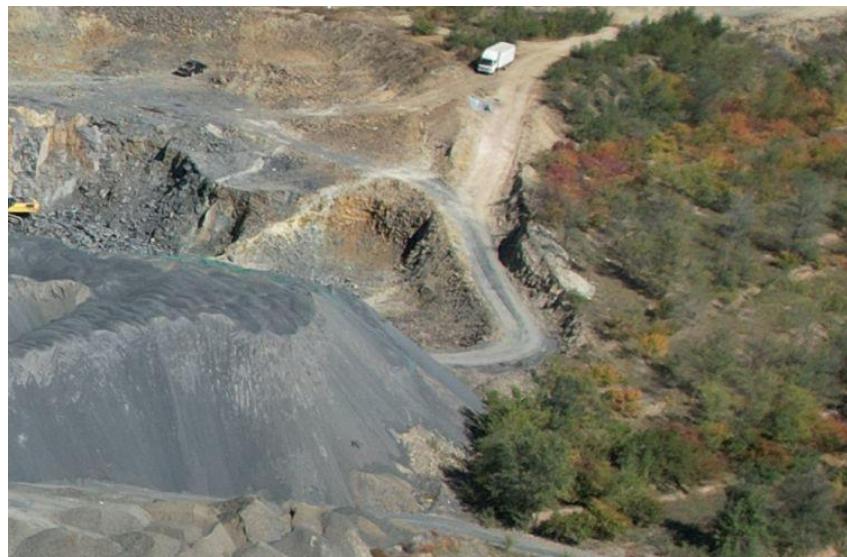
表3-6 矿区道路

矿区道路连接矿区内各工程单元，工程单元外长约765m，宽约3m，占地面积为2295m<sup>2</sup>；部分矿区道路依山而建，存在切坡，切坡总长度65m，切坡高度1~1.5m，坡度40~55°；矿区道路对地形地貌影响主要表现压占土地、破坏了植被，场地的建设对原始地貌景观的连续性、完整性造成破坏，对地形地貌景观的影响程度较严重，见照片3-6。

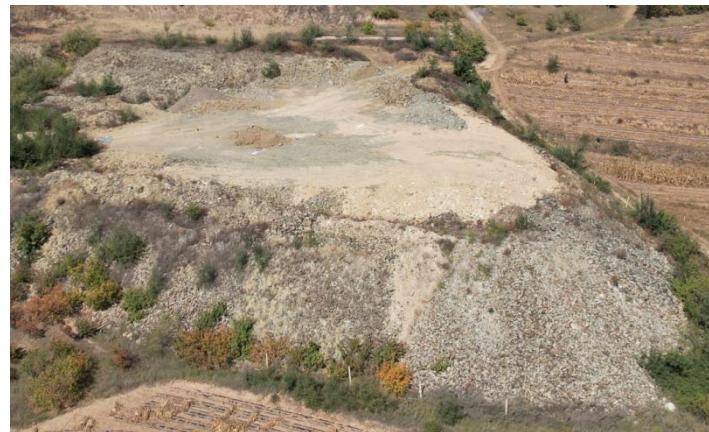
照片 4-1 表土堆治理效果照片

2014年编制的《综合治理方案》近期(即一分期)治理时间为2015年至2017年,治理单元:对整个露天采场周边设置网围栏,并对高陡边坡进行崩塌监测预警;对表土存储场进行撒播种草,以达到防风固土的效果,同时对植被恢复区域采取植被恢复效果监测和管护措施;

采矿权人根据《综合治理方案》设计内容实施了治理工程,且通过专家组验收。经实地查看矿山地质环境现状,专家组认为矿山基本完成了治理方案设计的

主体治理工程内容,治理工程效果基本符合设计要求,一致同意该工程通过验收,验收编号为181003。
