宁城华泰矿业有限公司宁城县樱桃沟钼矿 2025 年度矿山地质环境治理计划书

宁城华泰矿业有限公司

二〇二五年三月

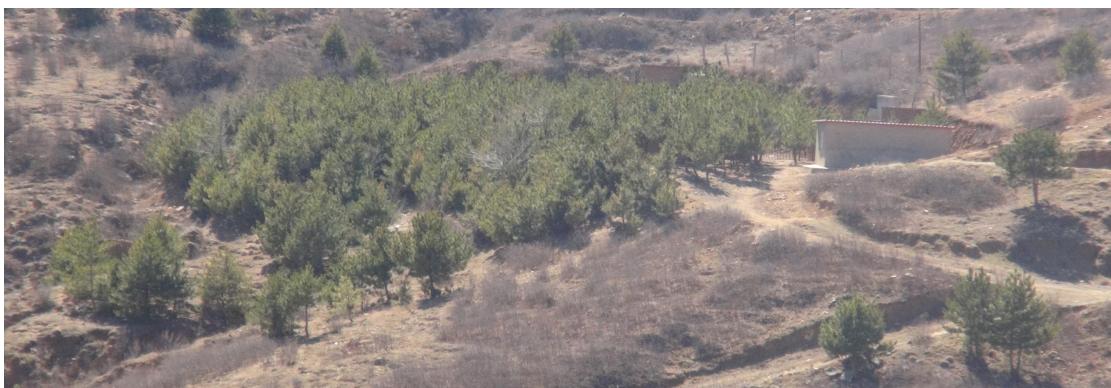
照2-1 新建炸药库周边场地种植松树

2016 年 12 月 3 日，原赤峰市国土资源局组织有关专家对宁城华泰矿业有限公司宁城县樱桃沟金钼矿矿山地质环境保护与恢复治理首期实施方案设计治理工程进行现场验收。矿山实际完成探矿道路、探坑（2 个）、探槽（26 个）回填、种草 2234.4m²，完成部分井口 SJ1 办公生活区临时建筑拆除、清理、种植松树 1000m²，完成废弃炸药库和新建炸药库周围种种植松树面积 8380m²，完成矿山地质环境治理总面积 11614.4m²（治理后效果见照片 2-1 至 2-2），远超过首期实施方案设计的治理面积 4200m²，首期治理工程通过验收（验收编号：16248），治理资金投入 15 万元。

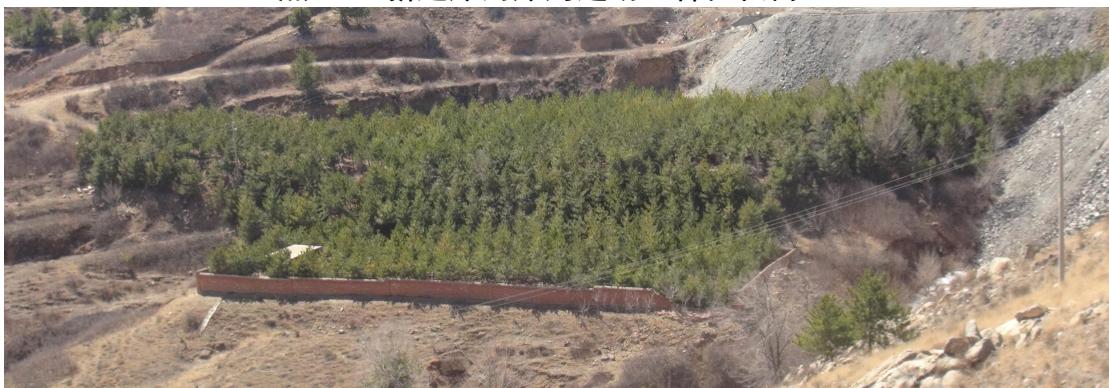
照2-2 废弃炸药库周边场地种植松树

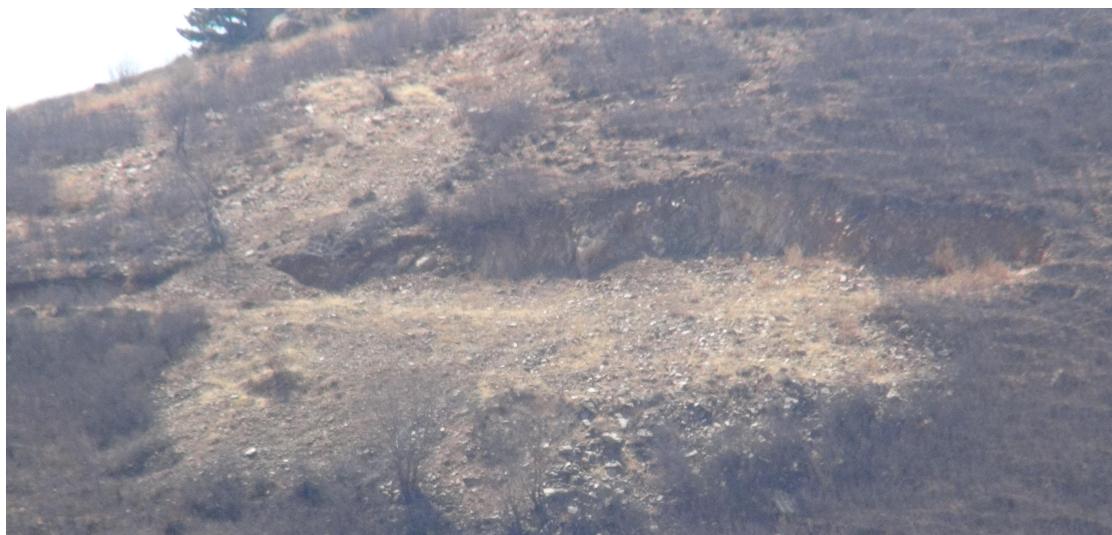
照2-3 2023年度探坑、探槽治理效果照片

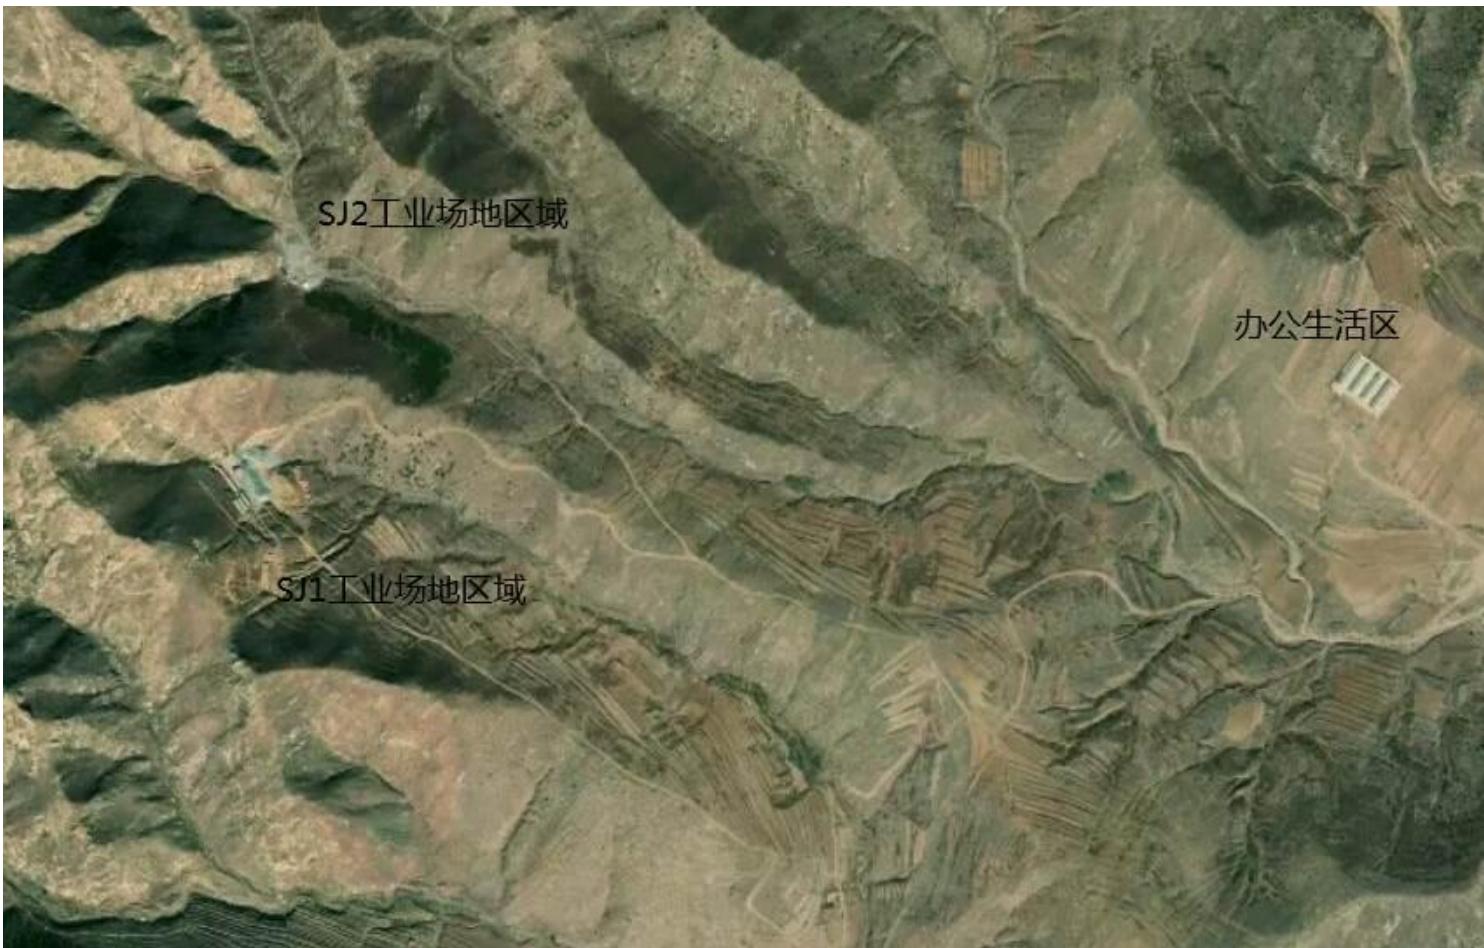
宁城华泰矿业有限公司宁城县樱桃沟金钼矿属于已建矿山，现尚未进行采矿生产，只进行了巷道开拓工程。现状调查形成的破坏单元有：SJ1 工业场地、SJ1 废石场、SJ1 矿石场、SJ1 办公生活区、炸药库、旱厕、SJ2 工业场地、SJ2 废石场、SJ2 办公生活区、水井房、办公生活区、矿区道路和探槽，共计 13 个工程单元（矿区现状工程单元卫片分布见图 4-1），以下对各单元的矿山地质环境现状从地质灾害、含水层影响与破坏、地形地貌景观影响与破坏、土地资源影响与

图4-1 矿区现状工程单元卫片分布图

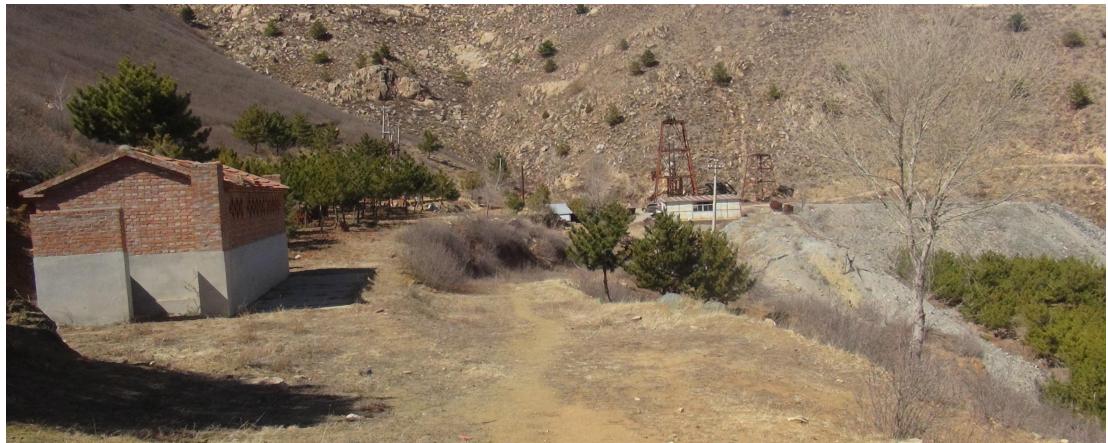
SJ1工业场地位于矿区东南部②号矿体南端向北320m处（见照片4-1），损毁土地面积2014m²，主要由竖井、卷扬机房、运输轨道组成。竖井井口标高862m，井口规格2.5×2.5m，井塔高10m，井深92m；卷扬机房规格为长10m、宽10m、高3m，紧邻竖井北山体处存在一处平硐，硐口规格约2×2m。现状条件下，SJ1工业场地地质灾害不发育。

照片4-1 SJ1工业场地

矿区地下水类型主要为基岩裂隙水，基岩裂隙水地下水位埋深标高为809.56m，矿山井、巷开拓最低标高为770m，矿山开采揭露了基岩裂隙含水层，破坏了基岩裂隙含水层结构。

SJ1工业场地损毁土地面积为2014m²，根据土地利用现状图【K50G054079】，场地损毁的土地资源类型全部为采矿用地。

根据矿山实际情况，因本年度不进行生产建设，《治理方案》近期规划的①②矿体预测地面塌陷区、拟建主竖井工业场地、拟建 FJ1 工业场地、拟建 FJ1 废石场、拟建废石场等拟建工程未实施，建筑场地未破坏，不设计治理工程；SJ1 办公生活区及竖井等单元由于矿山井下排水、工作人员要生活，因此本年度不设计治理工程，等到矿山拟建工程建设完工后对上述工程单元进行彻底治理。

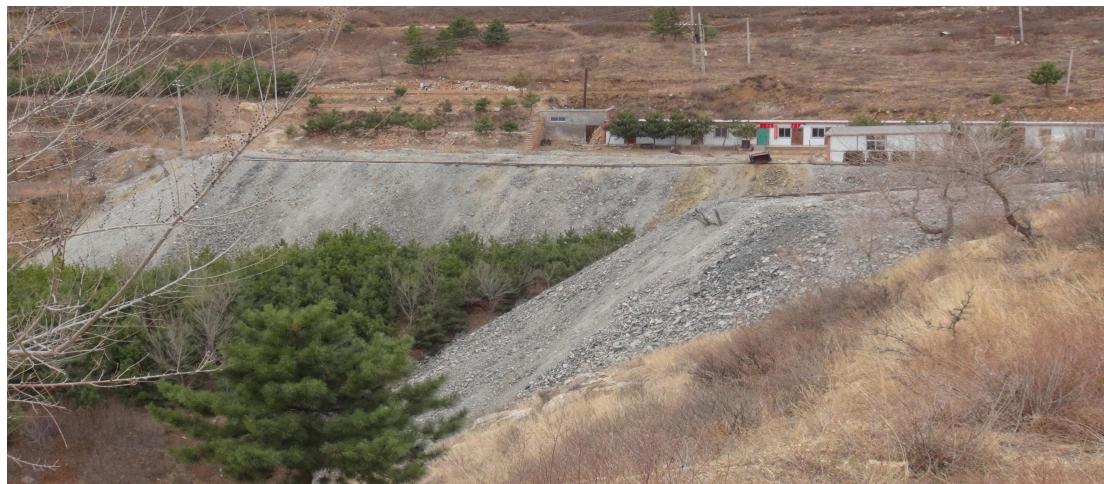
SJ1废石场位于SJ1工业场地东南侧（见照片4-2），为开拓SJ1及标高814m、774m中段时排放废石形成的，压占土地面积1735m²，现状下废石堆积标高861-840m，坡面角30-35°，废石量约4030m³（三角网法计算方量成果见图 4-2），废石堆积厚度约5m。现状条件下，SJ1废石场地质灾害不发育。

照片4-2 SJ1废石场、SJ1矿石场

废石直接堆置于原地貌上，使自然景观遭到破坏，矿石堆造成地面起伏，景观上不协调。

SJ1 矿石场位于 SJ1 工业场地东南侧(见照片 4-2), 为开拓标高 814m、774m 中段时排放矿石形成的, 压占土地面积 1467m², 现状下矿石堆积标高 861-849m, 坡面角 30- 35° , 矿石量约 1589m³ (三角网法计算方量成果见图 4-1) , 矿石堆积高度约 12m。现状条件下, SJ1 矿石场地质灾害不发育。

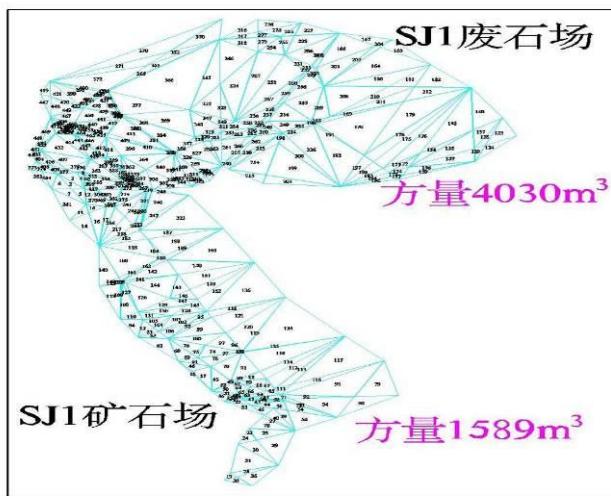
图4-2 SJ1废石场、SJ1矿石场三角网法土石方量计算图

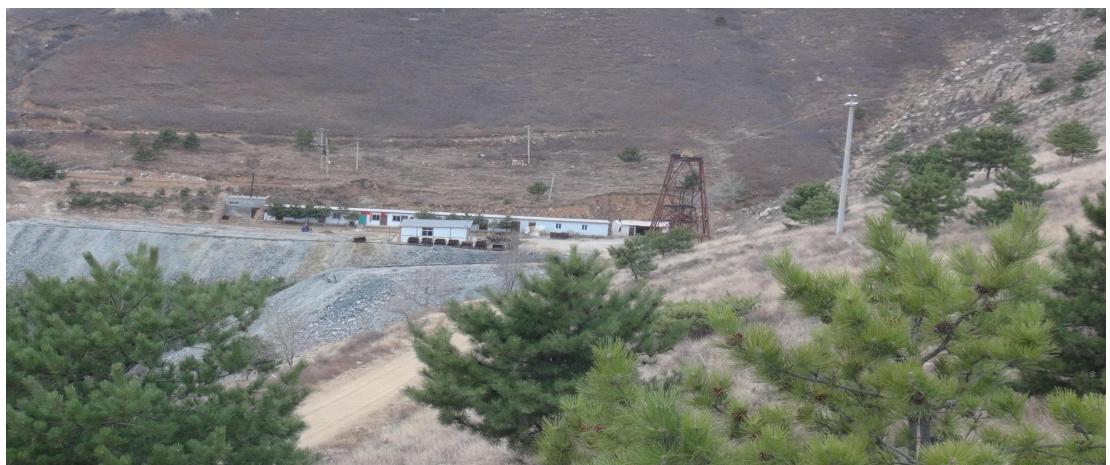
SJ1 办公生活区位于矿区西南部, SJ1 工业场地西侧, 压占土地面积 1142m², 主要有休息室、仓库、机修车间组成 (见照片 4-3) 。建筑物长 65m、宽 7m、高 3m。根据现场调查, 办公生活区西侧存在一处长约 68m, 高 1-5m 的切坡, 上部 0.5-1.0m 碎石土层, 下部为岩质边坡, 坡角 60-70° , 坡体稳定。现状条件下, SJ1 办公生活区地质灾害不发育。

照片4-3 SJ1办公生活区

SJ1 办公生活区压占土地面积为 1142m^2 ，根据土地利用现状图【K50G054079】，场地损毁的土地资源类型为有林地和采矿用地，其中压占的有林地面积为 417m^2 ，压占的采矿用地面积为 725m^2 。

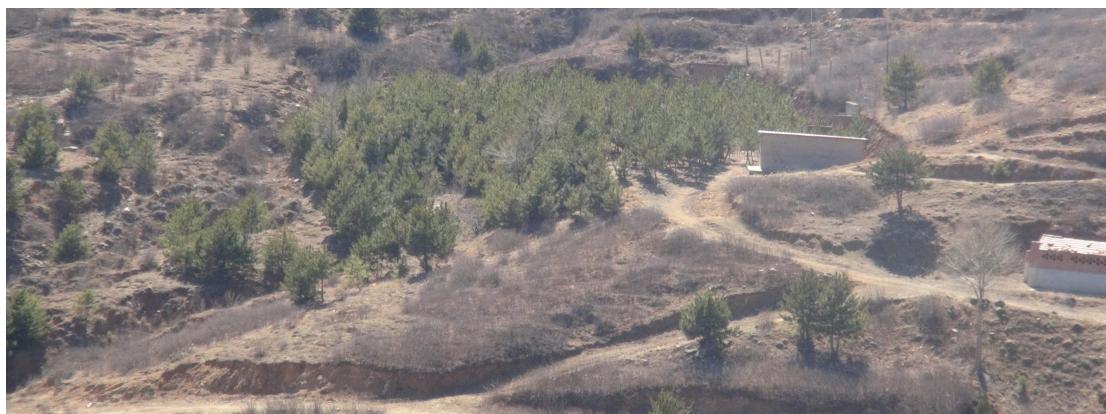
炸药库位于 SJ1 工业场地南 150m 处，损毁土地面积 1195m^2 ，主要有值班室、炸药库、雷管库组成（见照片 4-4）。值班室规格为长 8m ，宽 6m ，高 3m ；值班室西侧为一岩质切坡，切坡坡面角 70° ，高度为 3m ，岩性为花岗片麻岩，坡体稳定，炸药库位于值班室南侧 20m 处岩质切坡处掘进形成的，规格为长 6m 、宽 4m 、高 3.3m ，顶部混凝土浇筑；雷管库位于炸药库南 30m 处，同样在岩质切坡处掘进形成的，规格为长 8m 、宽 6m 、高 3.3m ，顶部混凝土浇筑；现状条件下，炸药库地质灾害不发育。

照片 4-4 炸药库

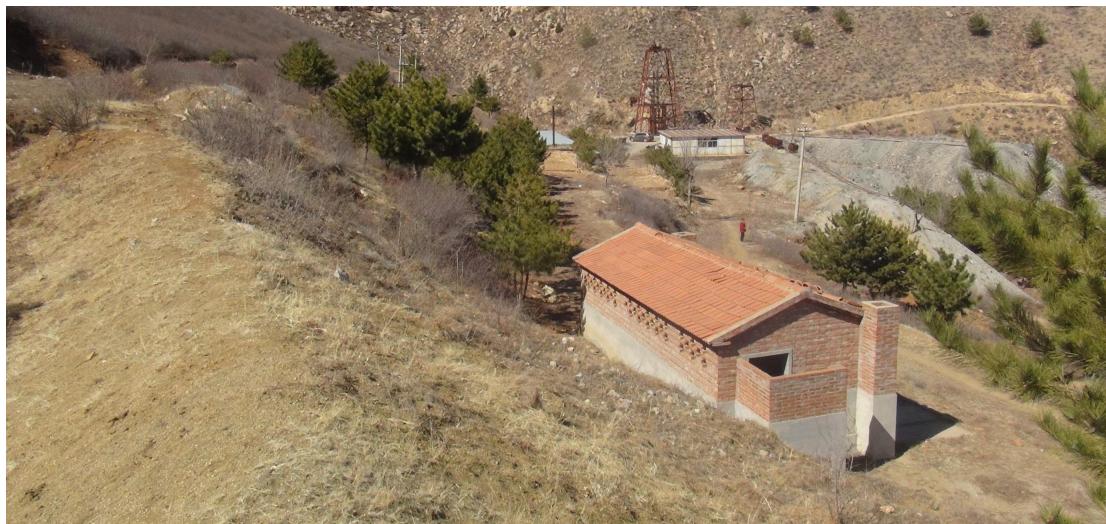
旱厕位于 SJ1 工业场地南 50m 处（见照片 4-5），损毁土地面积 600m²，建筑物长 30m，宽 20m，高 3m，下部化粪池深 3m。现状条件下，旱厕地质灾害不发育。

照片 4-5 旱厕

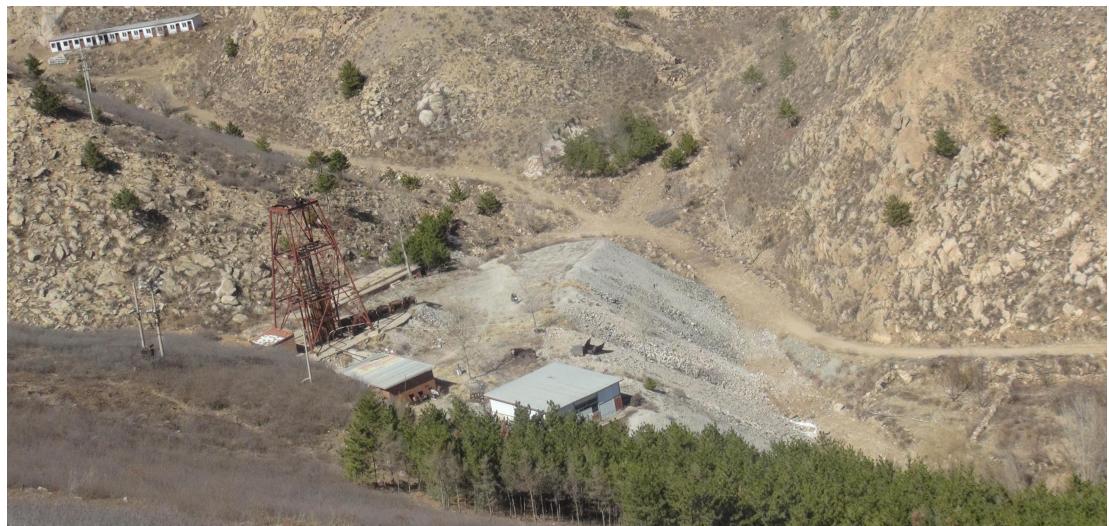
SJ2 工业场地位于矿区东南部②号矿体北端，向北 20m 处，占地面积 2070m²，主要由竖井、卷扬机房、机修车间、运输轨道组成。竖井井口标高 740m，井口规格 2.5×2.5m，井塔高 10m，井深 71m；卷扬机房规格为长 10m、宽 10m、高 3m（见照片 4-6）。工业场地内西南侧见有 2-3m 高的切坡，坡角 70° 左右，岩质边坡，岩性为花岗片麻岩，坡体稳定。现状条件下，SJ2 工业场地地质灾害不发育。

照片 4-6 SJ2 工业场地、SJ2 废石场、水井房、办公生活区相对位置

矿区地下水位埋深标高为 809.56m，矿山井、巷开拓最低标高为 669m，矿山开采揭露了基岩裂隙含水层，破坏了基岩裂隙含水层结构。

水井房位于 SJ2 北 100 处沟谷内（见照片 4-6），压占土地面积 $160m^2$ ，主要由配电室、值班室组成，建筑物规格：长 4m，宽 4m、高 3m。现状条件下，水井房地质灾害不发育。

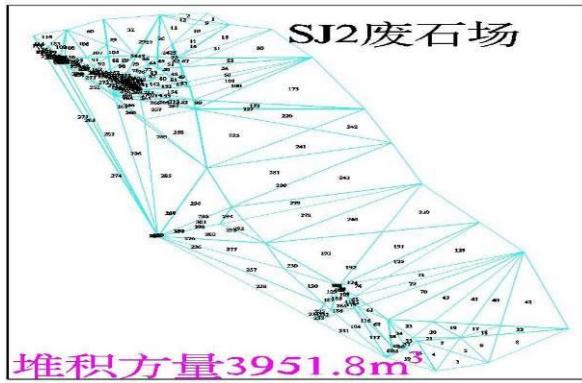
SJ2 废石场位于 SJ2 工业场地东侧（见照片 4-6），为开拓 SJ2 及标高 814m、774m 中段时排放废石形成的，压占土地面积 2413m²，现状下废石堆积标高 834-817m，坡面角 30-35°，废石量约 3951.8m³（三角网法计算方量成果见图 4-3），废石堆积高度约 17m。现状条件下，SJ2 废石场地质灾害不发育。

图 4-3 SJ2 废石场三角网法计算方量成果图

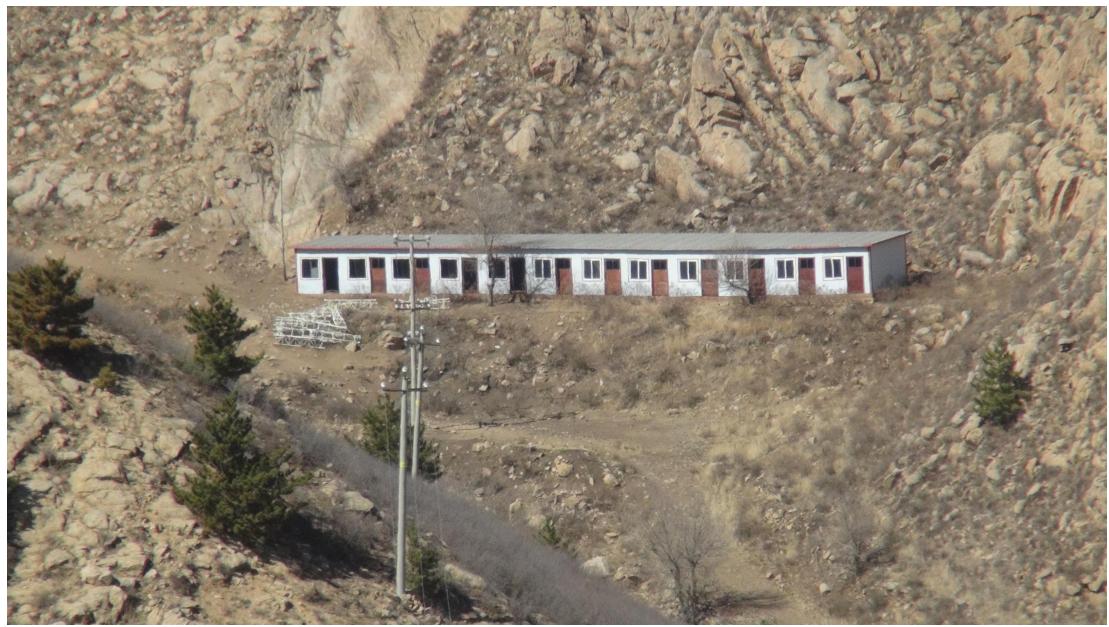
SJ2 办公生活区位于矿区西南部（见照片 4-7），SJ2 工业场地西北侧 180m 处沟谷内坡麓地带，压占土地面积 500m²，主要有休息室、仓库组成。建筑物长 40m、宽 5m。现状条件下，SJ2 办公生活区地质灾害不发育。

照片 4-7 SJ2 办公生活区

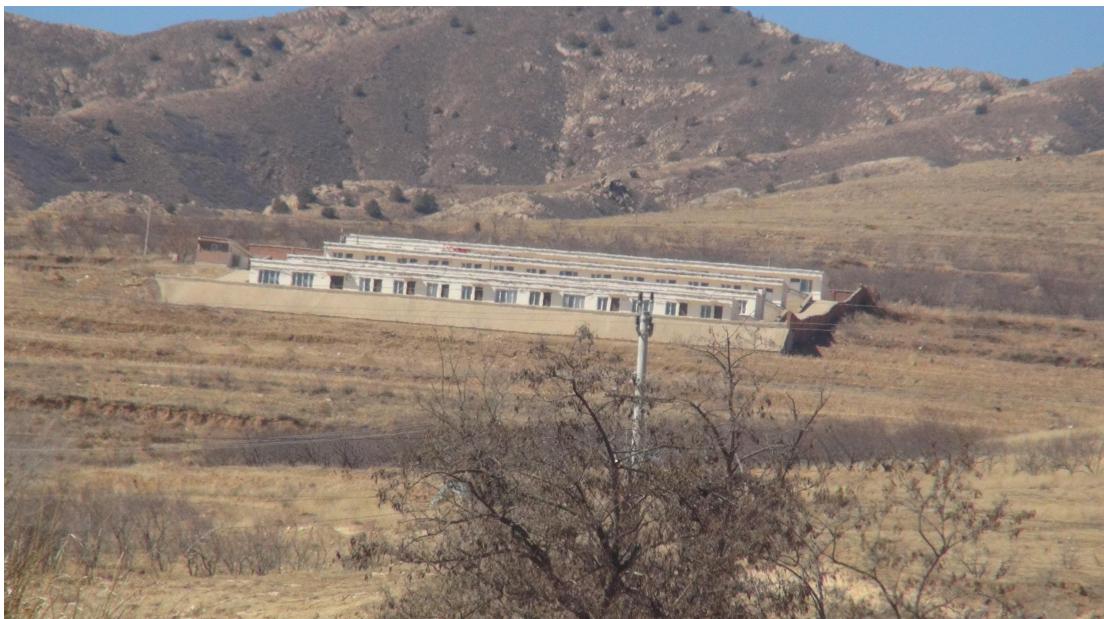
办公生活区位于矿区东 1270m 处（见照片 4-8），压占土地面积 7000m²，主要由办公室、休息室、活动室、洗浴室、餐厅等组成。建筑物为砖瓦结构平房四排，每排建筑物长 50m、宽 7m、高 3m，场地周围采用砖砌围墙围封。旱厕位于场地西南侧。现状条件下，办公生活区地质灾害不发育。

照片 4-8 办公生活区

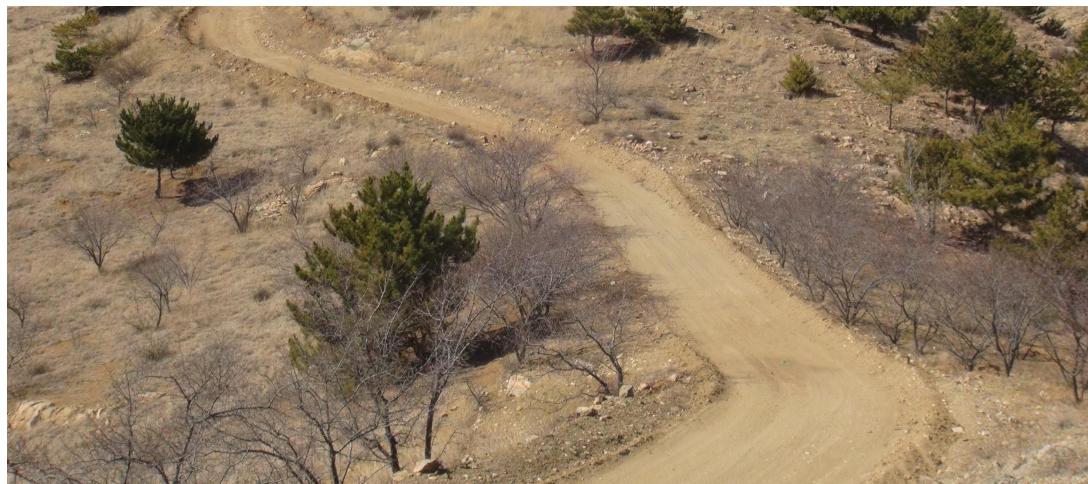
矿区道路分布于矿山各功能区之间（见照片 4-9），部分切坡修筑，切坡高度 0.2-1.5m，坡角 20-40° 之间，坡体稳定。道路总长度 2235m，宽度 4m，占地面积 8940m²。现状条件下，矿区道路地质灾害不发育。

照片 4-9 矿区道路

矿区道路损毁土地面积为 $8940m^2$ ，根据土地利用现状图【K50G054079】，场地损毁的土地资源类型为其他草地、裸地和灌木林地，其中损毁的其他草地面积为 $3840m^2$ ，损毁的裸地面积为 $320m^2$ ，损毁的灌木林地面积为 $4780m^2$ 。

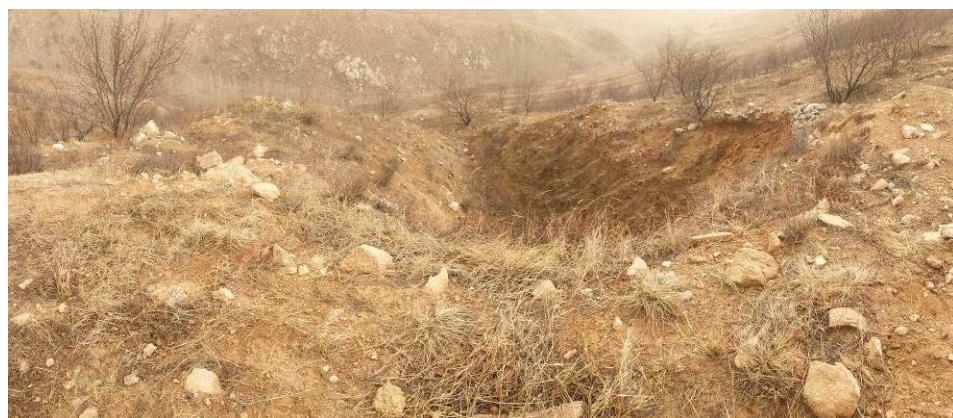
探槽位于矿区东南侧约 $300m$ ，矿区道路至 SJ1 区域和 SJ2 区域岔路口东约 $30m$ 处（见照片 4-10），场地呈矩形，长 $10m$ ，宽约 $4m$ ，损毁土地面积为 $40m^2$ 。探槽平均挖深约 $3.0m$ ，挖方量 $120m^3$ 。现状条件下，探槽地质灾害不发育。

照片 4-10 探槽

探槽开挖深度较浅，未揭露地下含水层，对含水层无影响。

对探槽进行回填、覆土、恢复植被。

探槽破坏区域范围面积40m²,实际治理单元面积约40m².主要治理措施对破坏单元进行回填、覆土、种草。

回填工程量: 4x10x2.7=108 m³; 覆土整平工程量: 0.3 (覆土厚度) X10 X4 (治理面积) =12 m³;

种草工程量: 撒播羊草40m².
