宁城县生鑫矿业有限公司七家矿区铁矿  
2025 年度矿山地质环境治理计划书

宁城县生鑫矿业有限公司  
二〇二五年三月

编制单位：宁城县生鑫矿业有限公司

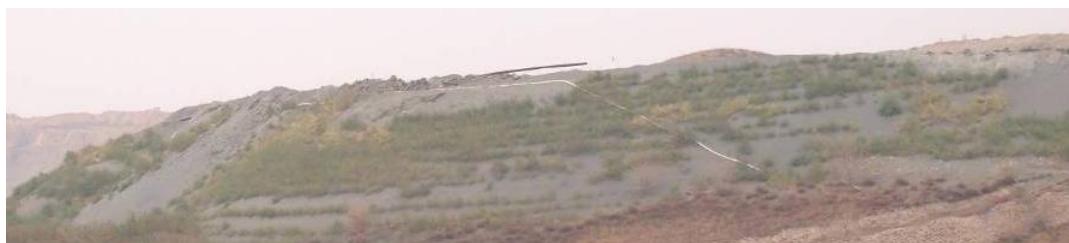
照片 2-1 1#尾矿库边坡治理

矿山在 1#尾矿坝北部修筑了干砌石护坡，修筑面积 735 $m^2$ 。

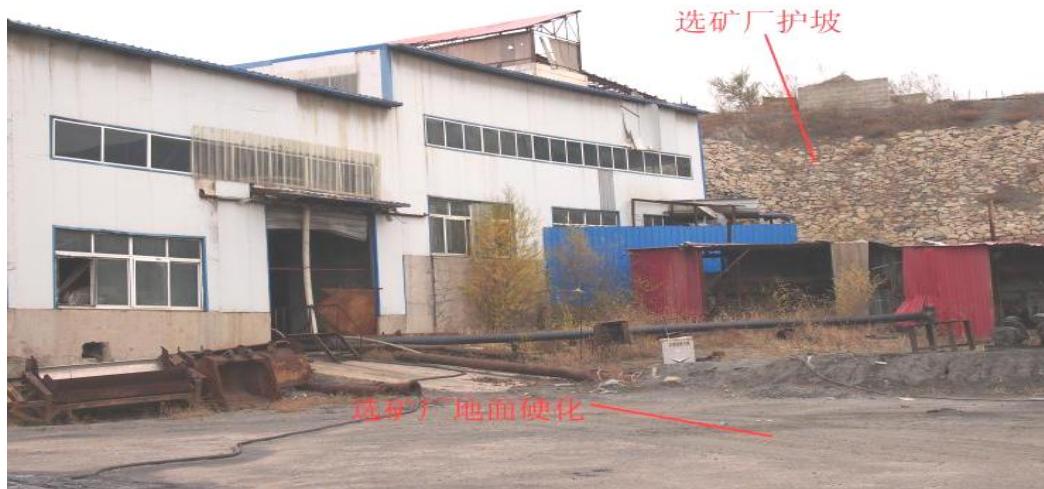
照片 2-2 选矿厂的地面硬化及修建的护坡

根据现场调查，矿山已完成治理工程：①在露天采场周围布设了网围栏；②矿山开采过程中对采掘面高边坡危岩体及时进行了清除；③对现有尾矿库坝边坡种植有沙棘；④对选矿场地地面进行硬化并修建了护坡。

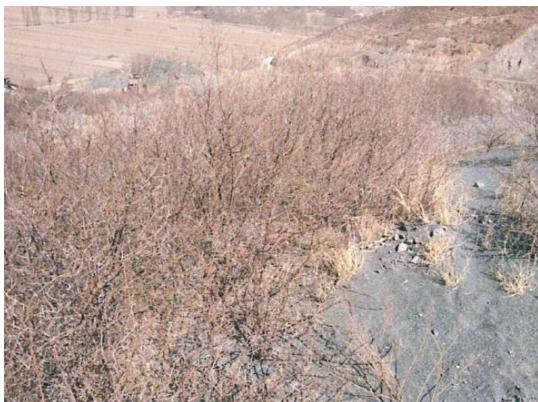
照片2-3 尾矿坝初级边坡补种沙棘

根据现状调查，矿山基本完成了“一分期变更方案”设计的治理工程，排渣场尚未恢复植被，治理效果见照片 2-3 至照片 2-6。2018 年 12 月 4 日，赤峰市国土资源局组织专家对《变更方案》设计的治理工程进行了验收，经专家组讨论同

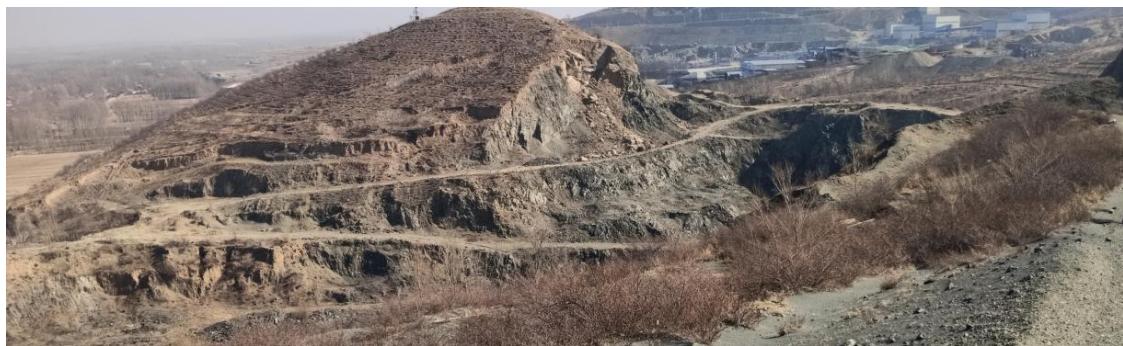
照片 4-1 露天采场

露天采场位于矿区中部，面积92158m<sup>2</sup>，开采范围全部位于矿区。采用台阶式开采方式，采场西部已形成635m、615m、600m、580m等水平；东部已形成600m、590m、580m等水平。边坡较不规则，高2~20m，开采标高663~573m，采场深2~90m，坡面角40°~60°。露天开采开挖山体，形成凹坑，坑底积水，坑内边坡耸立，坡面岩石裸露，裂隙不发育，边坡稳定，植被破坏（照片4-1），露天开采形成与周边地形地貌极不协调的生态斑块，对地形地貌景观影响严重。

清除露天采场边坡风化较严重的危岩体。根据现状采场情况，预计采场边坡每平米需清理危岩体0.2m<sup>3</sup>，需要清理危岩体的面积按照场地面积的30%计取，本年度需清除危岩体坡面面积1250m<sup>3</sup>。

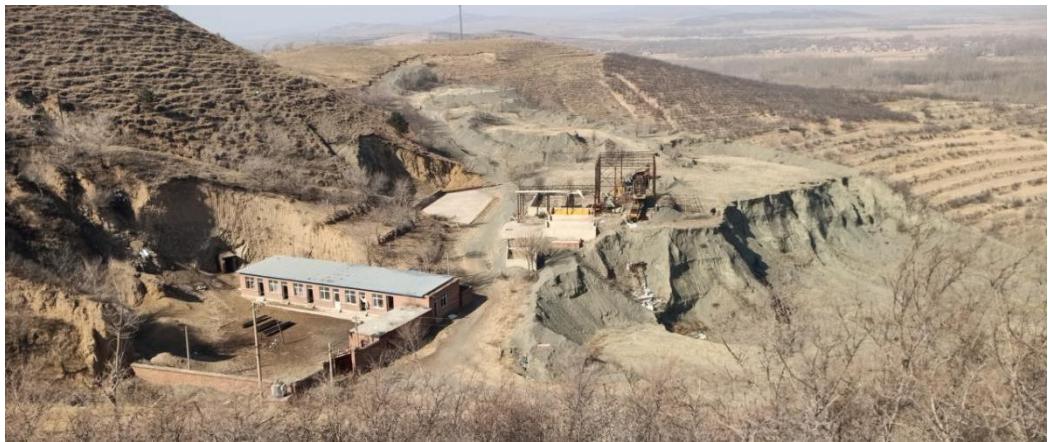
照片 4-2 工业场地

工业场地位于矿区外西部，面积36530m<sup>2</sup>，场地内安设有加工设备，加工的尾矿砂堆积在场地内，场地南部开挖山体形成切坡。尾矿砂堆积呈松散，粒径小于0.01m，堆高小于3m，坡面角小于60°，堆积量87672m<sup>3</sup>（图4-1），堆体稳定。场地南部切坡高小于5m，坡长350m，坡角小于60°，边坡为土质切坡，坡面土体稳定。加工设备处砌筑了水泥沉淀池，面积80m<sup>2</sup>，厚度0.5m。场地南部建设一处工人宿舍，高3m，建筑面积150m<sup>2</sup>。场地建设，形成切坡，石料堆积，形成堆积地貌，破坏植被，见照片4-2，现状对地形地貌景观影响严重。

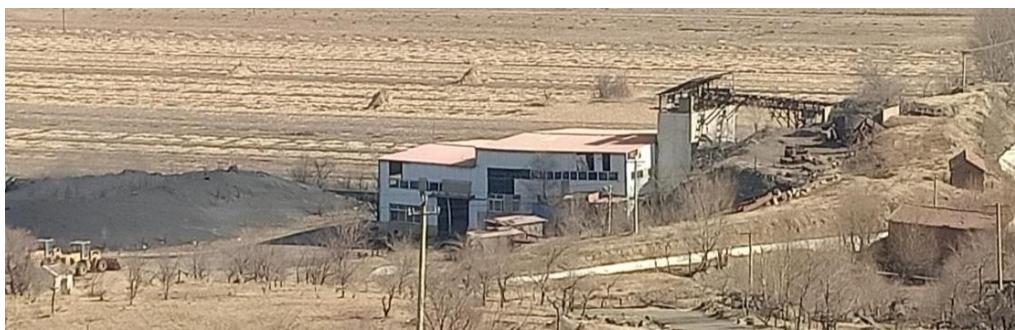
照片 4-3 选矿厂北部

选矿厂位于矿区北部，面积25550m<sup>2</sup>，场地内安设有加工设备，建设砖混结构房舍（高2.5~5m），建设面积350m<sup>2</sup>，加工的矿石堆积在场地内，堆积呈松散自然堆积，粒径小于0.1m，堆高小于3m，坡面角小于40°，堆体稳定（照片4-3和照片4-4），场地植被破坏，现状对地形地貌景观影响严重。

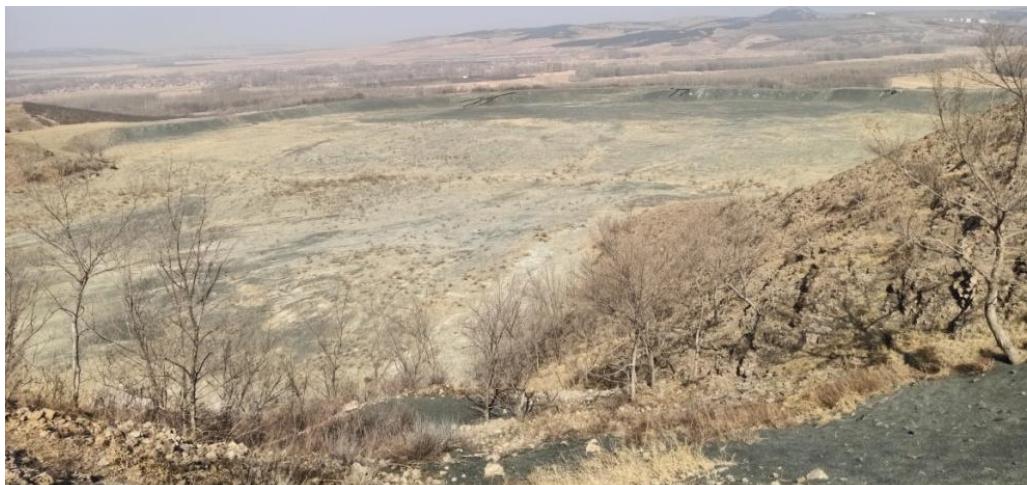
照片 4-5 1#尾矿库库面

1#尾矿库位于矿区西部，面积  $48560\text{m}^2$ ，设计库容 121.8 万  $\text{m}^3$ （尚未达到）。主要建设有尾矿坝、回水井和防冲池，坝内堆积尾矿砂。尾矿坝高 20m，使用尾矿砂堆置而成，一级和二级尾矿坝面已种植沙棘，初级尾矿坝（前期设计治理，尚未治理）和次级坝平台未栽植沙棘。尾矿库南部沿山体形成人工切坡，长 445m，高小于 2m，坡角 70°。尾矿砂堆积呈松散，粒径小于 0.01m，堆高达 10m，库面占地面积  $35655\text{m}^2$ 。库面平整，堆体稳定，尾矿库建设破坏植被，形成黑灰色堆积地貌，与周边原始地形地貌景观不相协调（照片 4-5 至照片 4-8），现状对地形地貌景观影响较严重。

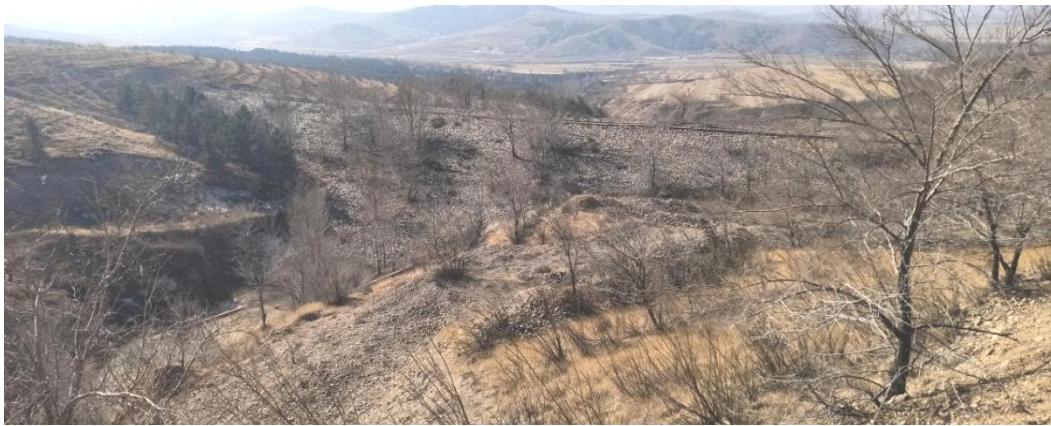
照片 4-9 2#尾矿库（仅见库坝）

2#尾矿库位于矿区外南部山谷中，现状仅建设了干砌石尾矿坝，尚未投入使用，面积  $6080\text{m}^2$ ，设计库容 81.9 万  $\text{m}^3$ （尚未排放尾矿）。尾矿坝长 140m，坝顶宽 5m，坝底宽 8~100m，外侧坝修筑了泄洪槽。尾矿坝建设，破坏植被，现状对地形地貌景观影响较严重，见照片 4-9。

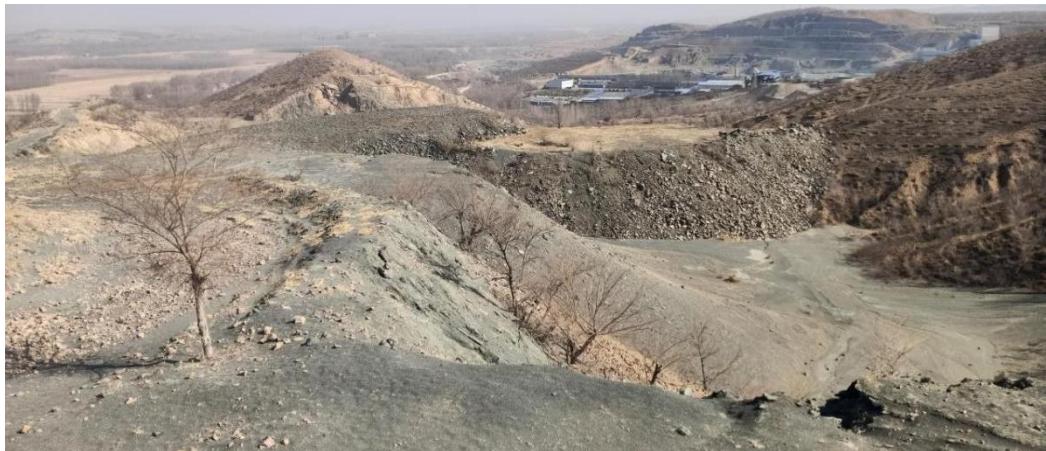
照片 4-10 废石场

废石场位于露天采场南部，占地面积  $21220\text{m}^2$ ，为露天采矿产出废石废渣的集中堆场，现状废石废渣堆高 2~20m，坡面角  $30^\circ\sim60^\circ$ ，粒径  $0.01\sim0.1\text{m}$ ，堆积量  $113086\text{m}^3$ （图 4-2）。呈圆台状堆积，形态较规整。废石废渣堆积，形成堆积地貌，破坏植被，现状对地形地貌景观影响较严重，见照片 4-10。

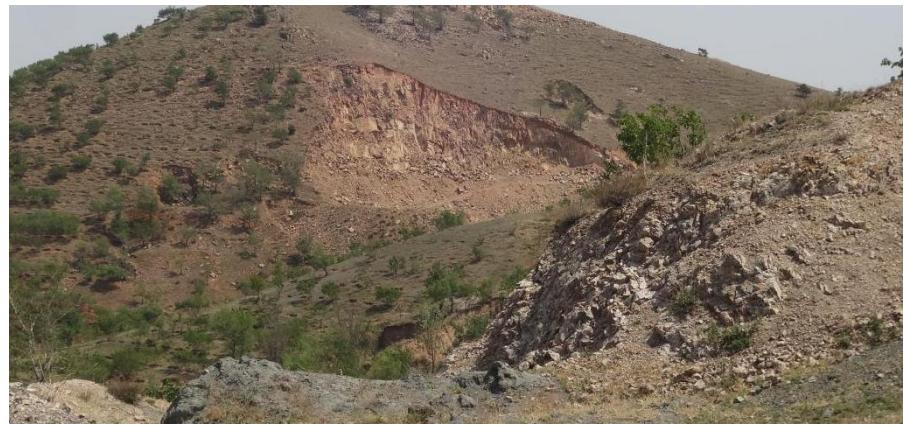
照片 4-10 民采坑

民采坑位于矿区南东角，采坑呈弧状切坡，高2~26.5m，坡面角33°，面积3636m<sup>2</sup>，挖方量16362m<sup>3</sup>（图4-3）。采坑仅现一面边坡，岩石裸露，凹凸不平，植被破坏，现状对地形地貌景观影响较严重，见照片4-10。

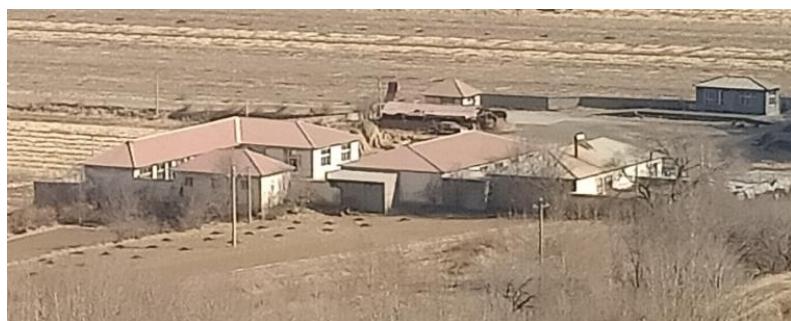
照片 4-11 办公生活区

办公生活区位于矿区北部，占地面積 7146m<sup>2</sup>，包括办公室和工人宿舍等。建筑为砖混结构平房，高 3m，建筑面積 550m<sup>2</sup>。周边围墙长 90m，宽 0.3m，高 3m，办公生活区处于平坦地勢之上，周边未见人工切坡。场地建设，使地面硬化，破坏植被，现状对地形地貌景观影响较严重，见照片 4-11。

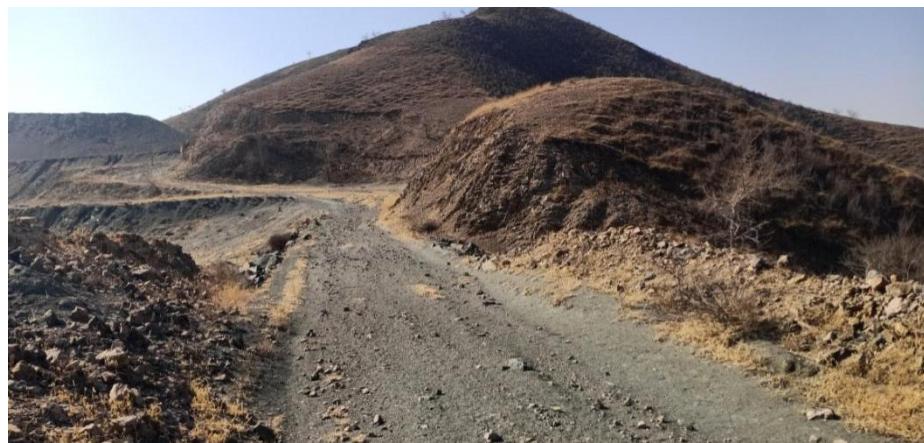
照片 4-12 矿区道路 (切坡路段)

矿区道路连接各功能单元与乡村道路相接，现状已开拓道路总长 1543m，路宽 3~5m，占地面積 13794m<sup>2</sup>。位于排渣场一侧切坡长 140m，高 1.5~4m，坡角 50°，坡面岩土体稳定。工业场地和 1#尾矿库北部库坝之间切坡高小于 2m，

长 252m, 坡角 50°, 坡面岩土体稳定。运输机械碾压地表, 地面硬化, 植被破坏, 现状对地形地貌景观影响较严重, 见照片 4-12。
