2025 年度宁城奇运膨润土有限公司
姚力营子膨润土矿
矿山地质环境治理与土地复垦计划

编制单位：赤峰吉晟矿业咨询有限公司

编制日期：二〇二五年四月

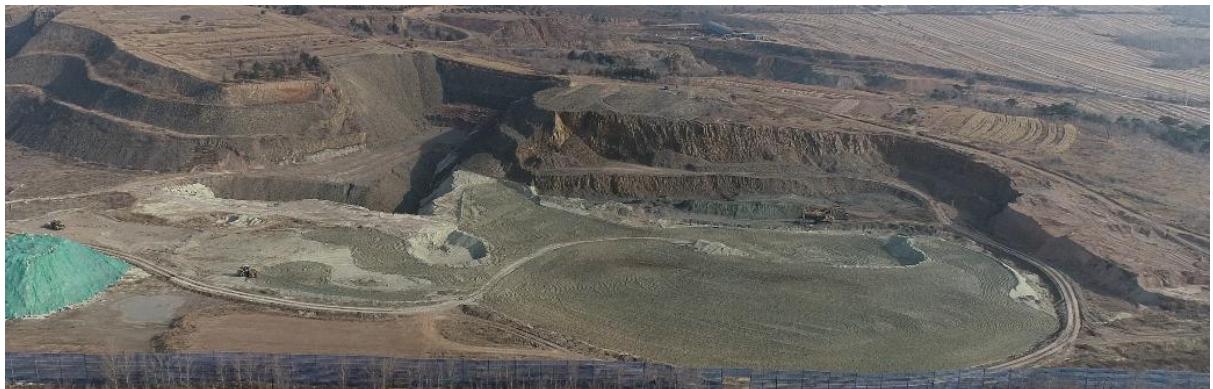
照片 3-1 露天采场 1 及料堆 2 全貌

露天采场 1 位于矿区西部，占地约 4.61hm^2 ，露天采场 1 目前已经形成 5 层台阶，标高分别为 650m、640m、628m、616m、609m，台阶坡面角小于 55° ，台阶高度为 4.0~29.0m。现状条件下地质灾害不发育（见照片 3-1）。

现状开采最低标高（593.1m）高于地下水水位（585.4m），采坑未揭露含水层，未破坏含水层结构。

露天采场 1 面积 4.61hm^2 ，露天采场 1 的建设与原有自然景观不协调，破坏了原有地形地貌景观。

露天采场 1 损毁土地面积为 4.61hm^2 ，损毁的土地类型为旱地、其他草地、采矿用地，其中旱地 0.87hm^2 ，其他草地 0.92hm^2 ，采矿用地 2.82hm^2 。

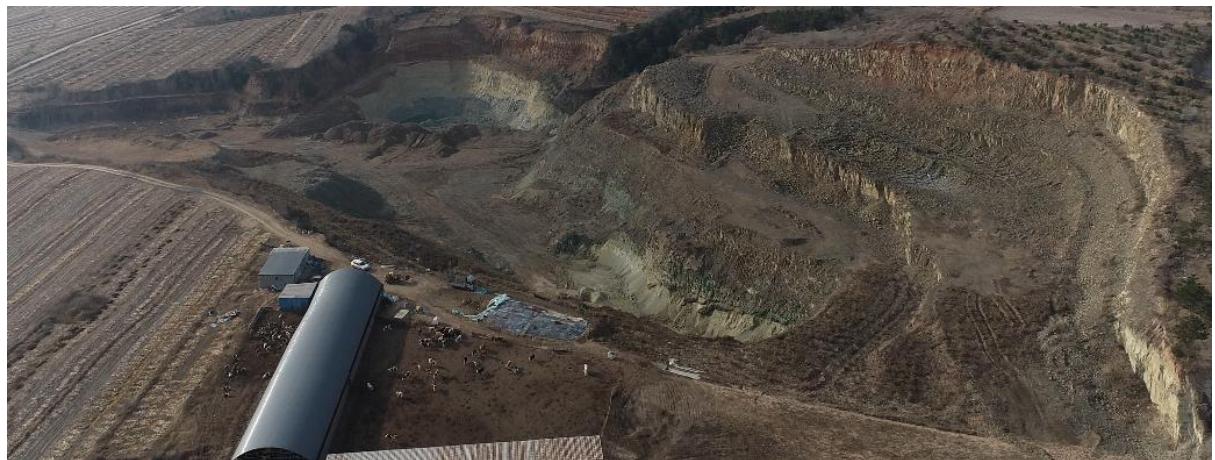
照片 3-2 露天采场 2 全貌

露天采场 2 位于矿区东部，占地约 6.52hm^2 ，露天采场 2 矿山目前已经形成 7 层台阶，标高分别为 645m、634m、629m、625m、615m、612m 和 606m，台阶边坡角小于 65° 。台阶高度为 9.0~20.0m。采场北部存在部分土质边坡超出矿区范围，现状条件下地质灾害不发育（见照片 3-2）。

现状开采最低标高 (581.4m) 高于地下水水位 (585.4m)，采坑未揭露含水层，未破坏含水层结构。

露天采场 2 的建设与原有自然景观不协调，破坏了原有地形地貌景观。

露天采场 2 破坏土地面积 6.52hm^2 ，破坏土地类型为旱地、乔木林地、其它林地、采矿用地，旱地 0.06hm^2 ，乔木林地 0.94hm^2 ，其他林地 0.12hm^2 ，采矿用地 5.40hm^2 。

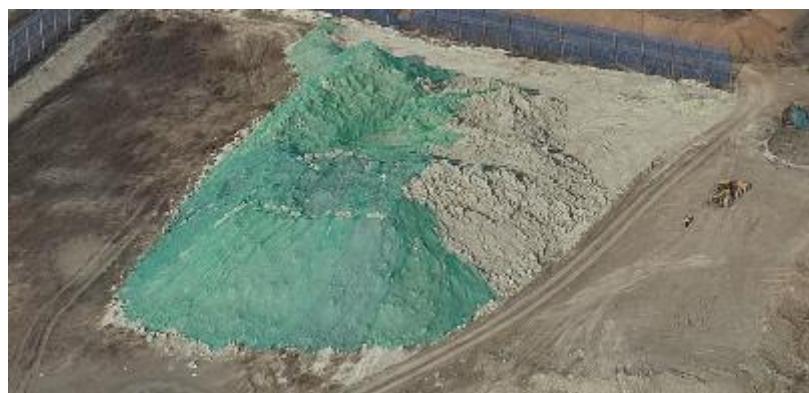
照片 3-3 料堆 1

场地位于矿区西部，占地面积 0.75hm^2 。堆积顶部到底部最大高差 12m，坡角约 $19\text{--}25^\circ$ ，堆方量 31743m^3 。料堆 1 上方覆有防尘网，现状地质灾害不发育（见照片 3-3）。

料堆 1 堆放于地表，未破坏含水层结构。

料堆 1 破坏土地面积 0.75hm^2 ，破坏土地类型全部为采矿用地。

覆土：场地需复垦面积为0.75hm²，覆土厚度为0.5m，覆土量3750m³。

植树：树种选择山杏，间距2×2m，栽植采用坑栽，树坑大小为0.5m×0.5m×0.5m，植树1875株。

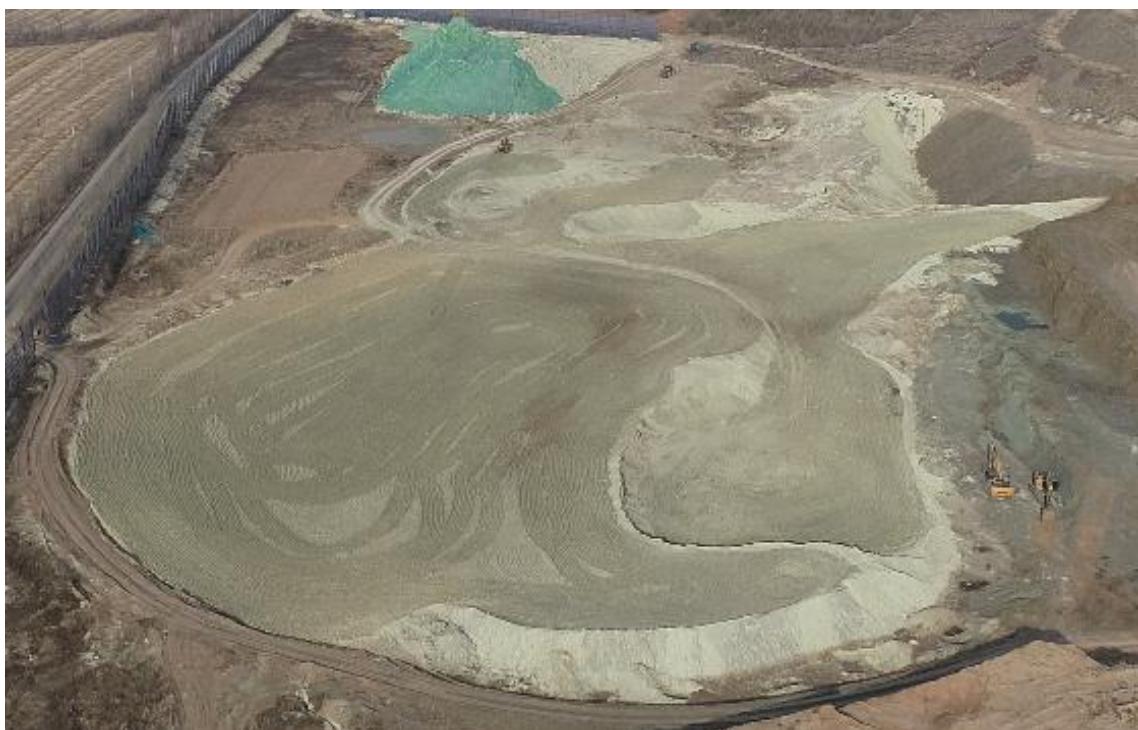
照片 3-4 料堆 2

场地位于露天采场 1 西侧，现状呈台阶式堆放，占地面积 3.99hm^2 。平均台阶高度 1-15m，顶部到底部最大高差约 18m，坡角约 $12^\circ\text{-}45^\circ$ ，堆方量 107080m^3 ，现状地质灾害不发育（见照片 3-4）。

料堆 2 堆放于地表，未破坏含水层结构。

料堆 2 破坏土地面积 3.99hm^2 ，破坏土地类型为其它草地、采矿用地、农村道路，其中其他草地 0.21hm^2 ，采矿用地 3.70hm^2 ，农村道路 0.08hm^2 。

料堆2面积为3.99hm²，后期拟建露天采场将占用料堆2南部的部分场地，占用面积为3.31hm²，因此本次复垦面积为0.68hm²。

覆土：场地需复垦面积为0.68hm²，覆土厚度为0.5m，覆土量3400m³。

植树：树种选择山杏，间距2×2m，栽植采用坑栽，树坑大小为0.5m×0.5m×0.5m，植树1700株。

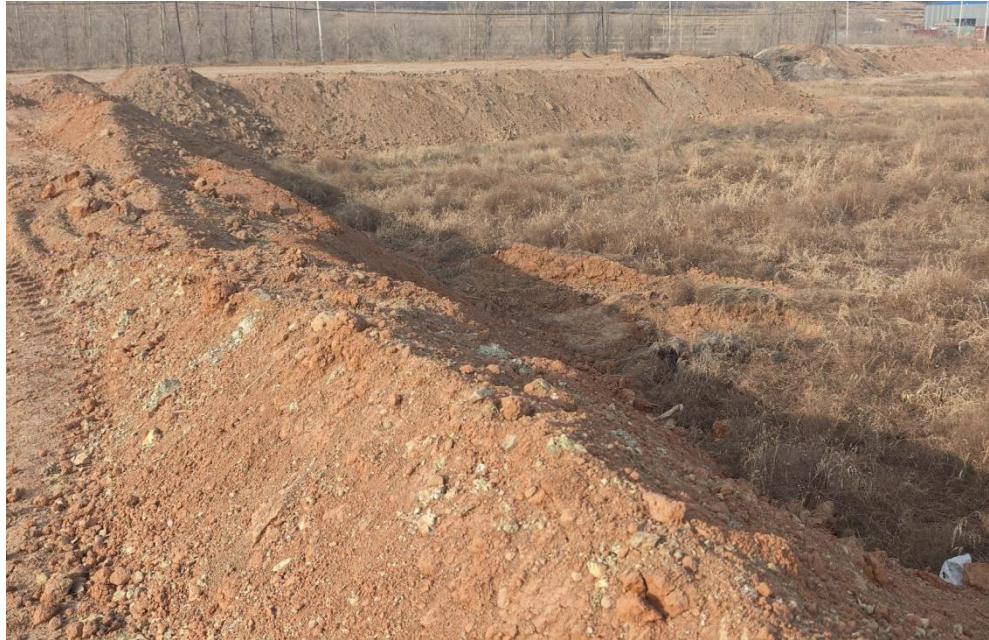
照片 3-5 表土堆放场边坡

表土堆放场位于料堆 1 北西侧, 现状呈单层台阶式堆放, 占地面积 1.08hm^2 。平均台阶高度 2m, 坡角约 20° , 堆方量 13820m^3 。现状地质灾害不发育(见照片 3-5)。

表土堆放场堆放于地表，未破坏含水层结构。

表土堆放场破坏土地面积 1.08hm²，破坏土地类型为采矿用地、坑塘水面，采矿用地 0.9hm²，坑塘水面 0.18hm²。

对场地设置警示牌1个，将表土堆放场内部分表土用于覆土治理，对剩余部分种草进行维护。

警示牌：对场地设置警示牌1个。

清运：对表土堆放场内部分表土用于覆土治理，清运 11167m³。

种草：选择羊草+披碱草+紫花苜蓿混合播种，种草 1.1hm²。

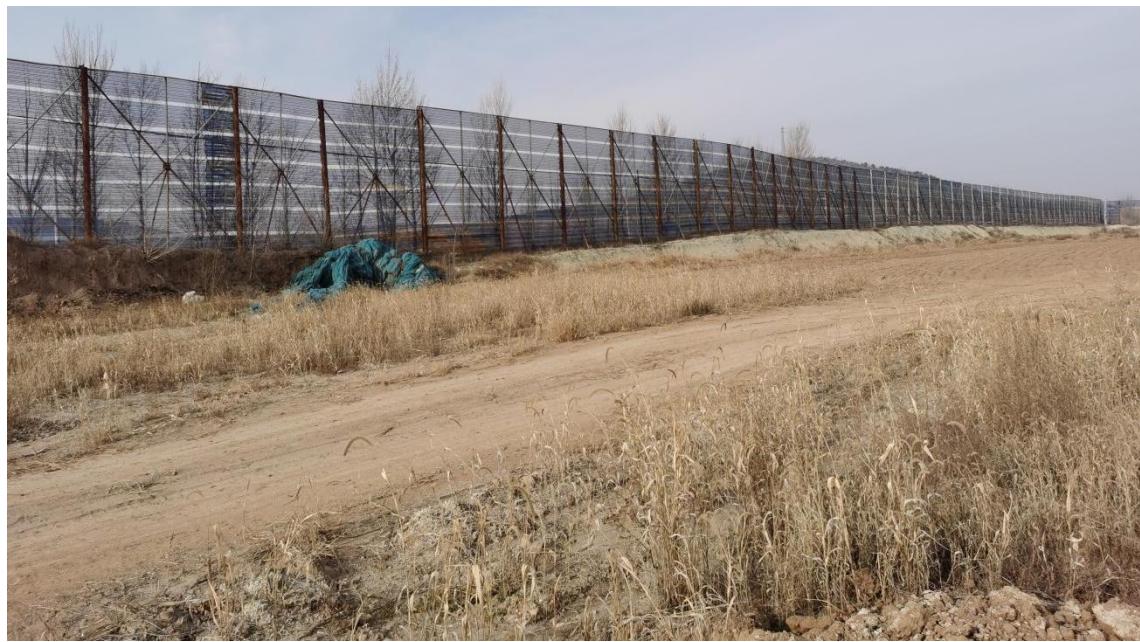
照片 3-6 矿区道路

现状矿区内地涉及道路全长约为4853m，宽约2-8m，路面交汇处（影响范围）可达11m，总占地面积 1.32hm^2 。其中102乡道（长约2847m）穿过矿区，承担部分矿区道路的对外运输功能，现状条件下地质灾害不发育（见照片3-6）。

矿区道路未对含水层造成破坏。

矿区道路破坏了原有地形地貌景观。

矿区道路面积 1.32hm^2 ，损毁土地类型为旱地、乔木林地、其他林地、其它草地、采矿用地、公路用地、农村道路，其中旱地 0.27hm^2 ，乔木林地 0.05hm^2 ，其他林地 0.03hm^2 ，其它草地 0.15hm^2 ，采矿用地 0.35hm^2 ，公路用地 0.41hm^2 ，农村道路 0.32hm^2 。

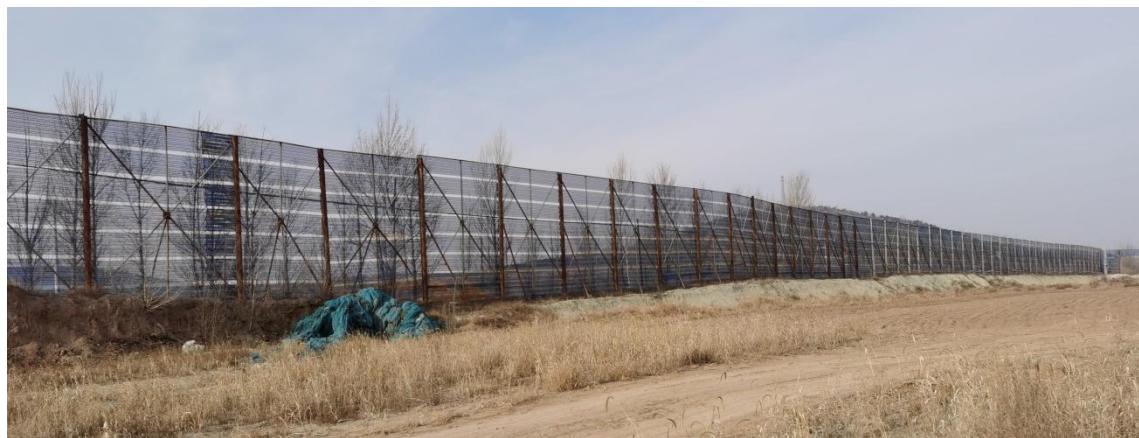
照片4-1 网围栏

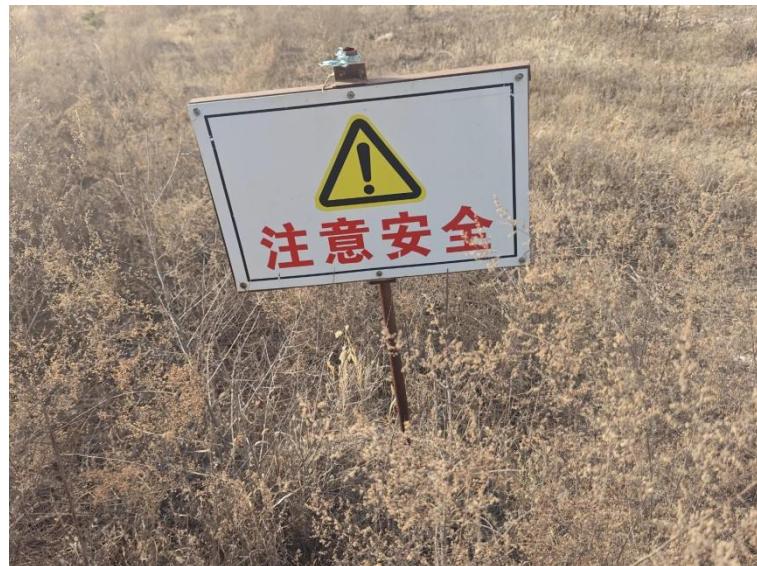
照片4-2 警示牌

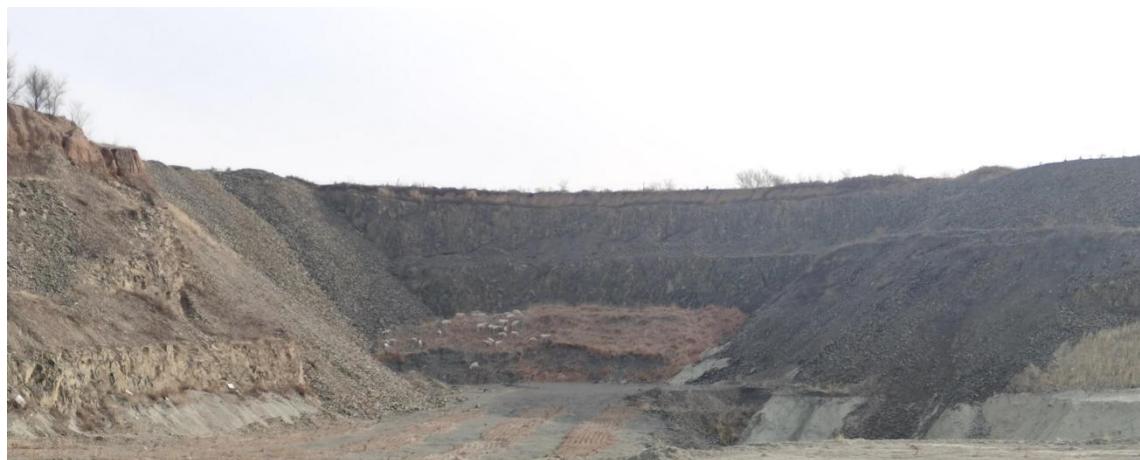
照片4-3 原1#露天采场中部已种草区域

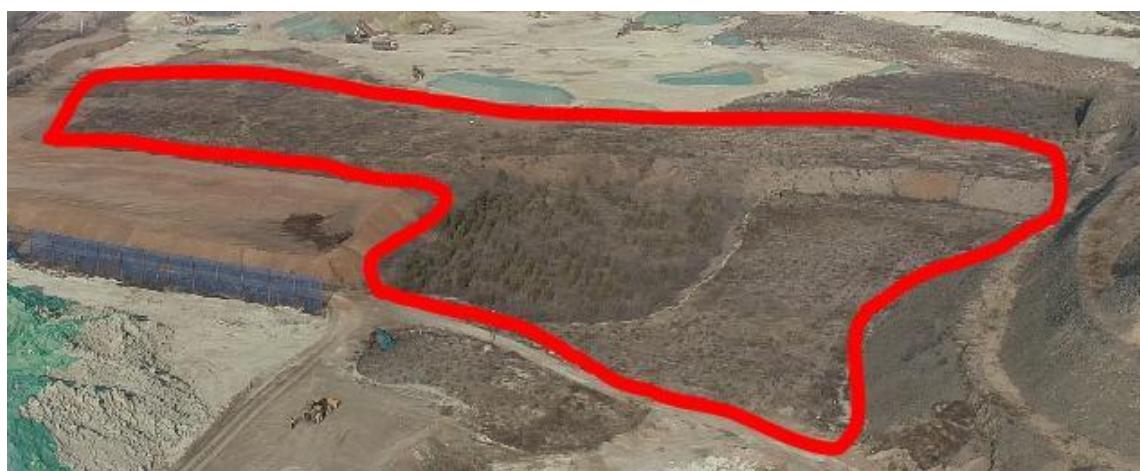
照片4-4 原1#露天采场北部复垦区域

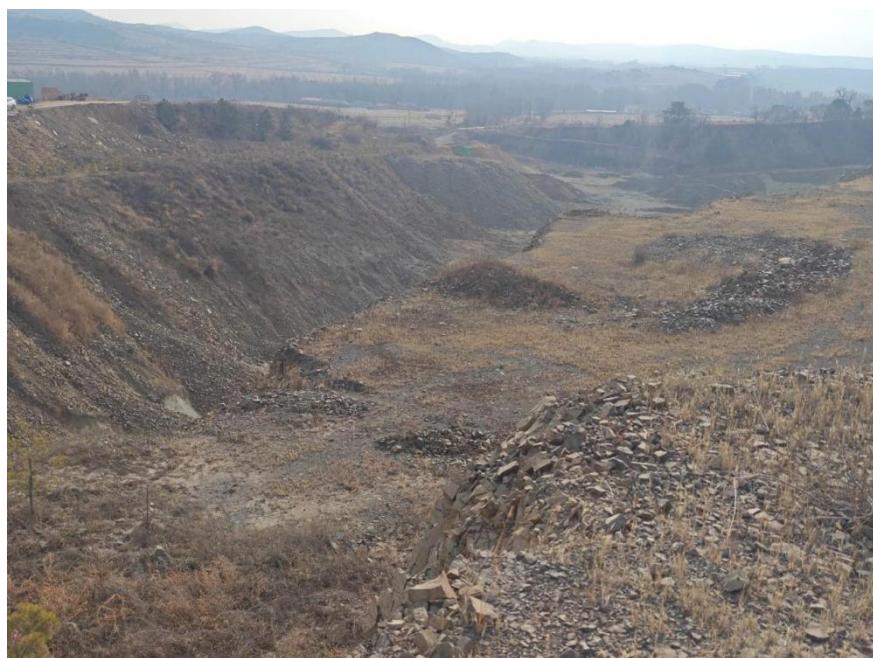
照片4-5 原1#露天采场北部复垦区域

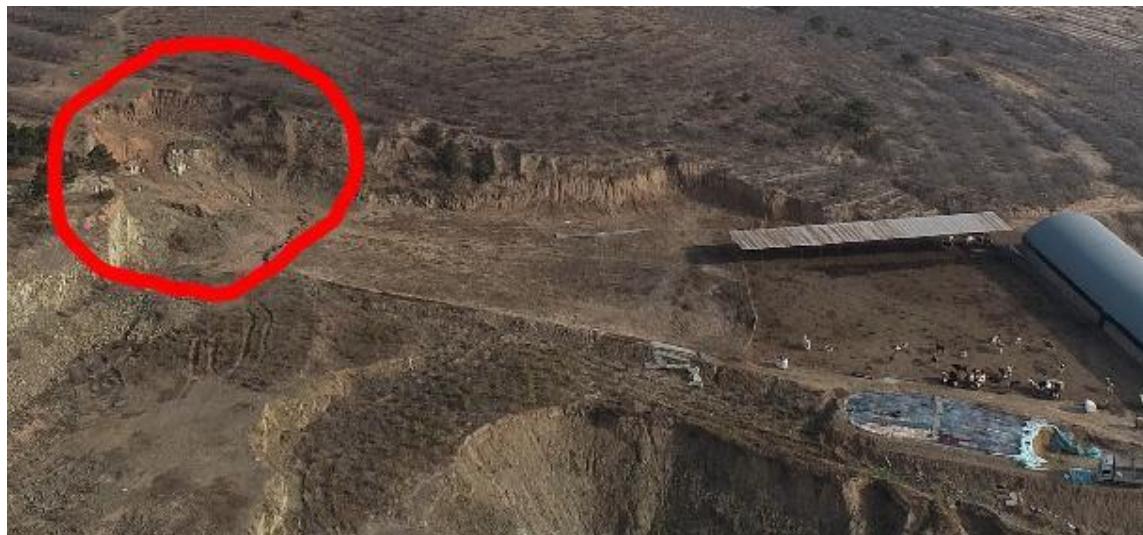
照片4-5 原2#露天采场东北部超采区

根据现场调查，前期治理的露天采场 2 东北部超采区仍存在 0.02hm² 未完成复垦，本年度设计治理。
