二〇二五年度宁城县采金碎石厂碎石矿 矿山地质环境治理与土地复垦计划

编制单位：宁城县采金碎石厂

编制时间：二〇二五年二月

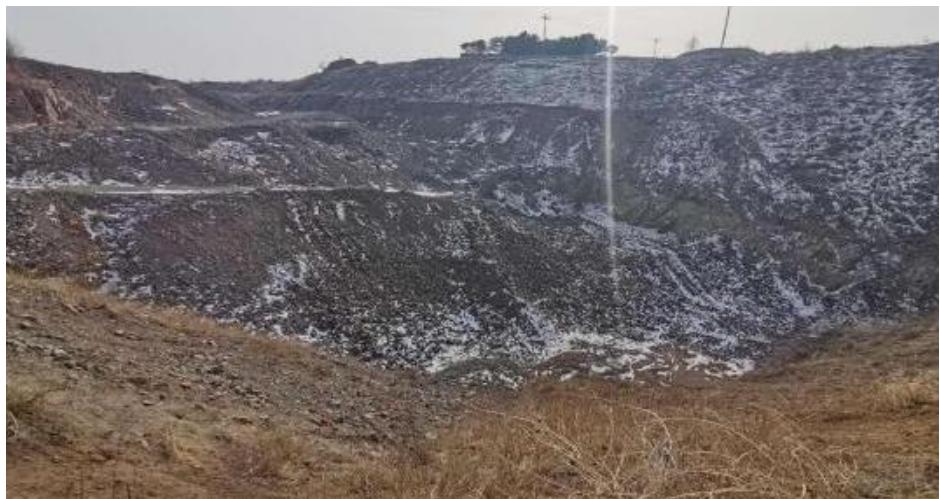
图 3-1 露天采场 1

露天采场 1 位于矿区西侧，呈不规则状展布，采场长轴约 128m，宽轴约 52m，最大边坡高度 22m，边坡坡度 50~75°，占地面积为 6653m²，挖损破坏土地资源利用类型为其它林地和裸地。

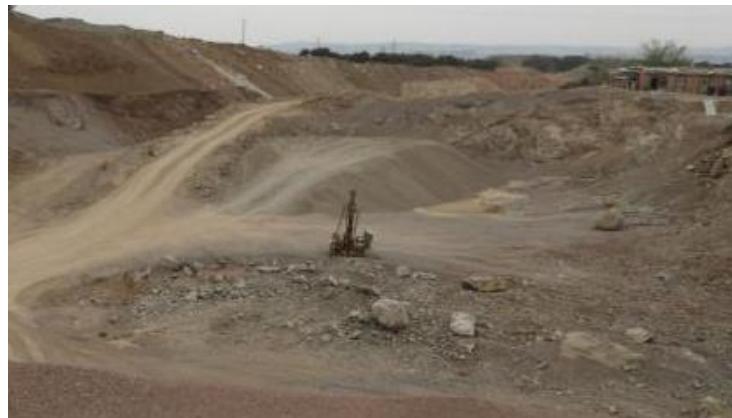
图 3-2 露天采场 2

露天采场 2 位于矿区南侧，呈不规则状展布，采场长轴约 56m，宽轴约 24m，最大采深 8m，边坡坡度 25~55°，占地面积为 1348m²，挖损破坏土地资源利用类型为裸地。

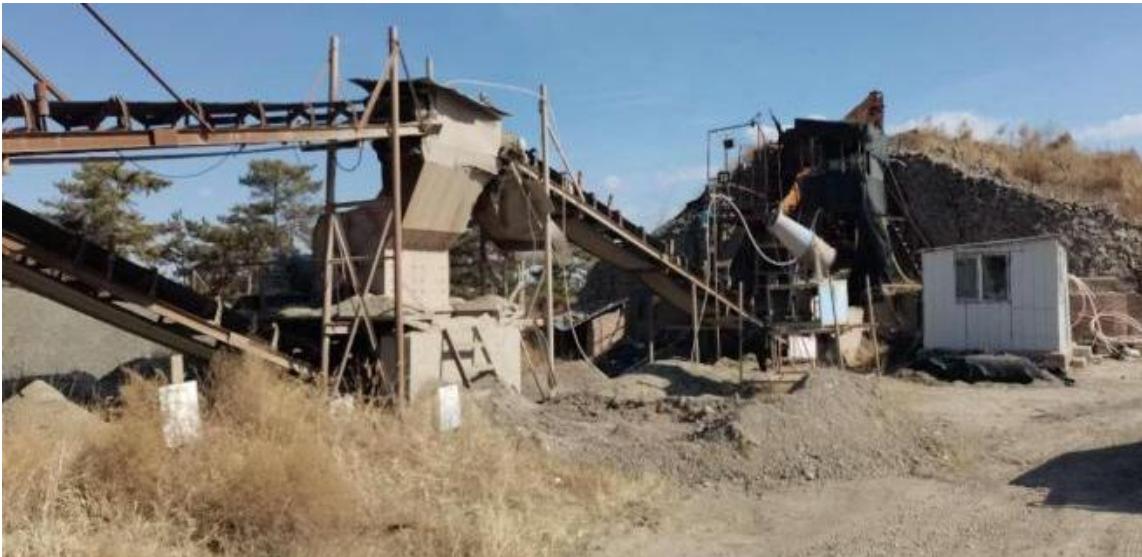
图 3-3 工业场地

工业场地位于矿区外北侧，地势较平缓，无切坡工程，场地内无废渣废石堆放，占地面积 1050m^2 ，压占破坏土地资源利用类型为有林地和其它林地。

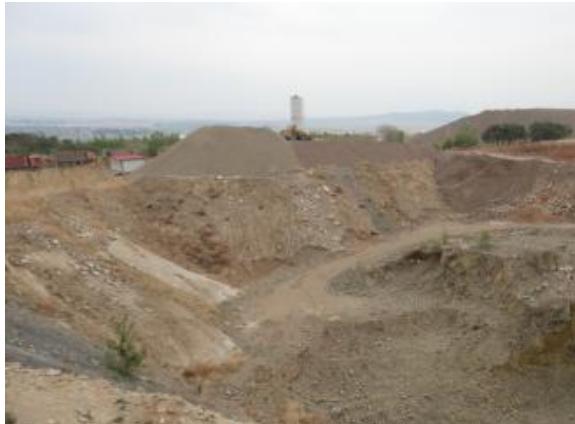
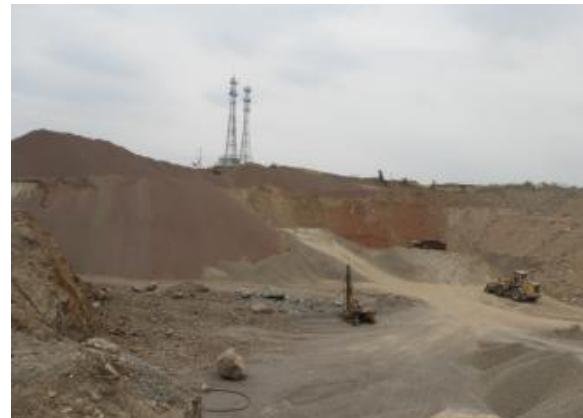
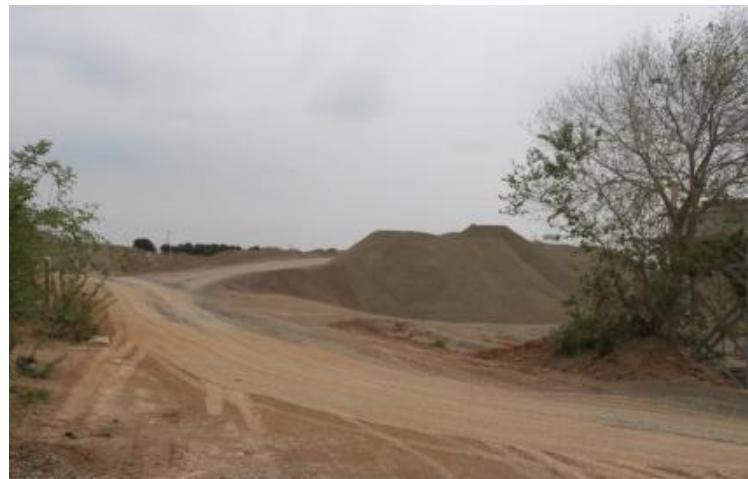
矿石存储场 1 位于工业场地的西侧，最大堆积高度约 9m ，堆放坡角约 35° ，压占土地面积 1411m^2 ，矿石存储场 2 位于露天采场 1 的东侧，占地面积为 2261m^2 ，矿石存储场 3 位于露天采场 2 东侧，占地面积为 15985m^2 ，压占破坏土地资源利用类型为有林地、其它林地和裸地。

图 3-4 矿石存储场 1

图 3-5 矿石存储场 2

图 3-6 矿石存储场 3

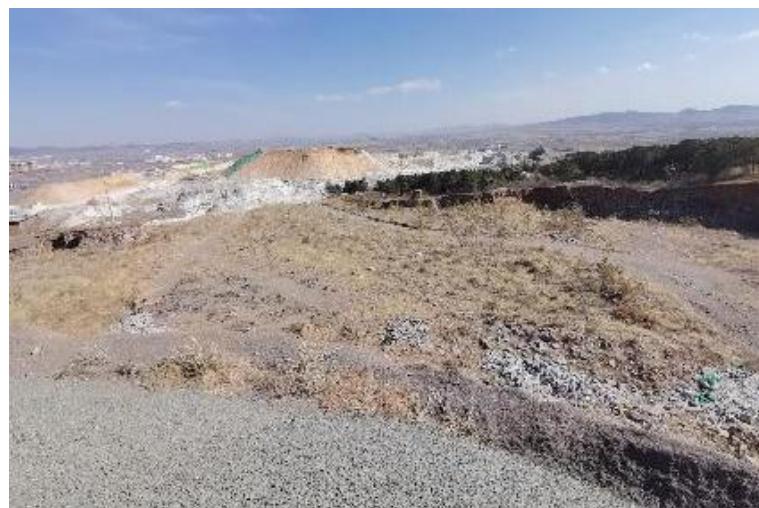
图 3-7 民采坑 1

民采坑 1 位于矿区范围外东南侧，为民间探矿行为产生，现状已基本回填至地表水平，占地面积为 $406m^2$ ，采坑一侧边坡最大高度 4.0m，边坡 $45\sim75^\circ$ ，挖损破坏土地资源利用资源类型为裸地。

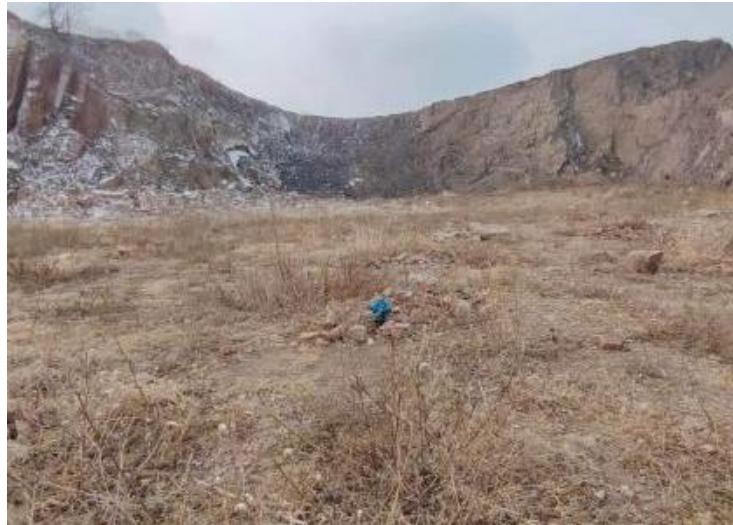
图 3-8 民采坑 2

民采坑 2 位于矿区范围外南侧，为民间探矿行为产生，占地面积为 $2475m^2$ ，采坑最大深度 8.0m，边坡 $50\sim80^\circ$ ，挖损破坏土地资源利用资源类型为其它林地。

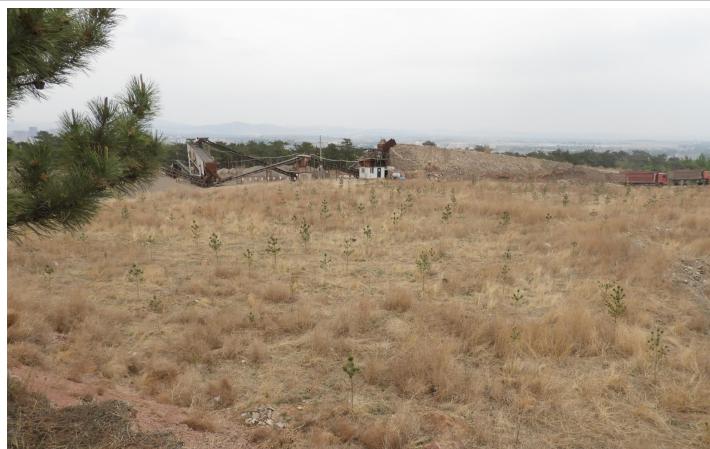
一期治理区位于矿区北侧，面积 10980m^2 。采矿权人根据方案要求实施了治理工程，该方案矿山治理部署为：①对露天采场界外边坡、露天采场进行垫坡治理工程；②对露天采场垫坡面覆土、恢复植被，设置警示牌；③对露天采场边坡进行地质灾害及变形监测。治理内容及完成情况见表4-1。

照片 4-1 露天采场 1 北部回填、恢复植被

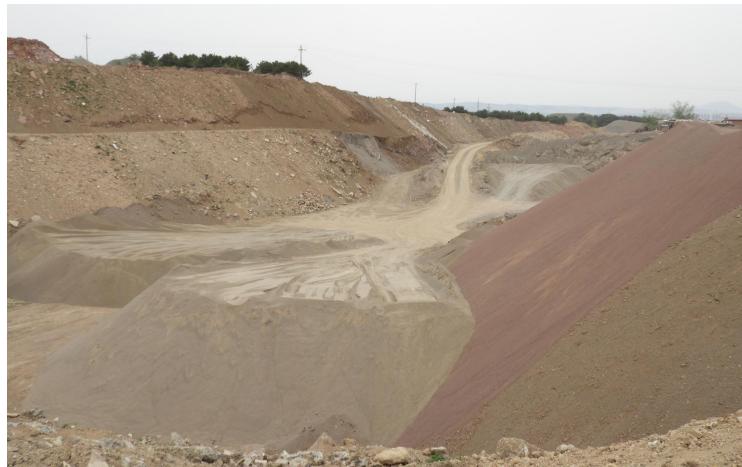
方案设计的治理单元有露天采场南侧(矿区外露天采场),位于露天采场2的南侧,面积 $6680m^2$;露天采场东北侧(边坡),位于露天采场2的东北侧,面积 $500m^2$;表土堆,位于露天采场1的东侧,面积 $2345m^2$ 。采矿权人根据方案要求实施了治理工程,该方案矿山治理部署为:①露天采场南侧(矿区外露天采场)、露天采场东北侧(边坡)进行垫坡、土方整平、种草;②表土堆进行土方清运和种草。治理内容及完成情况见表4-2。

照片4-2 露天采场边坡垫坡治理效果

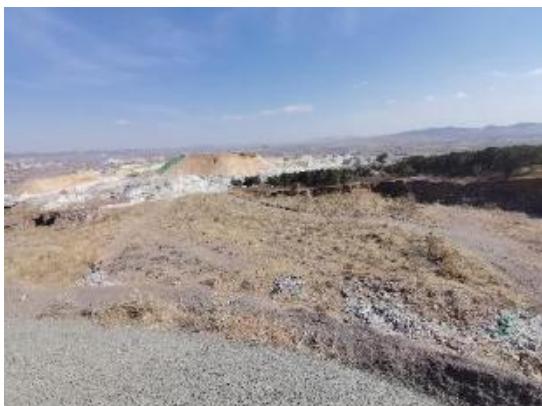
照片 4-3 民采坑 1 治理效果

年度	场地名称	治理措施及投入资金	完成情况	质量
2020	露天采场南侧 (矿区外露天采场)、露天采场东北侧(边坡)、表土堆	种草，使用二分期治理资金	完成(未验收)	好
2021	露天采场 1、露天采场 2、民采坑 1	露天采场 1：回填。露天采场 2：边坡监测、警示牌、表土剥离、清理危岩体。民采坑 1：规整取直、石方整平、覆土整平、种植松树。工程施工费估算总额为 0.8 万元	部分完成(未验收)	好

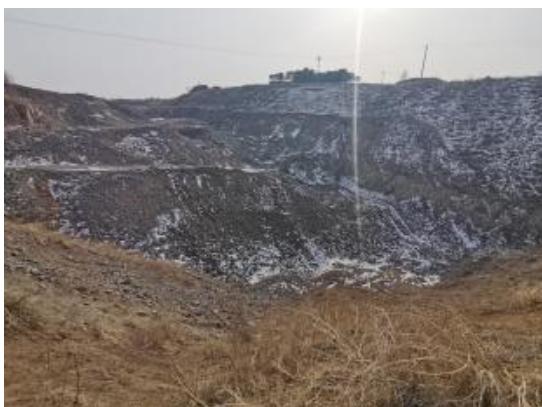
照片4-5 露天采场1部分回填效果

2022	露天采场 1	削坡、回填、整平、覆土、种树。工程施工费估算总额为 5.89 万元	部分完成 (未验收)	较好
2023	露天采场 1、露天采场 2、民采坑 2、办公生活区	露天采场 1 回填、石方整平、覆土、种树，民采坑垫坡、整平、覆土、种树、办公生活区拆除、清运，露天采场 2 清理危岩体。工程施工费估算总额为 14.85 万元	部分完成 (未验收)	较好
2024	露天采场 1	回填、种草（过渡性）。工程施工费估算总额为 2.49 万元	部分完成 (未验收)	较好

将露天采场 2 剥离的碎石土及办公生活区拆除的建筑垃圾全部回填至露天采场 1 东南侧底部，回填工程量 $3076m^3$ 。经回填后采场东南侧底部标高与露天采场 2 最终开采标高 612m 水平基本持平，形成利于树木生长的缓坡，消除了部分边坡崩塌、滑坡地质灾害。

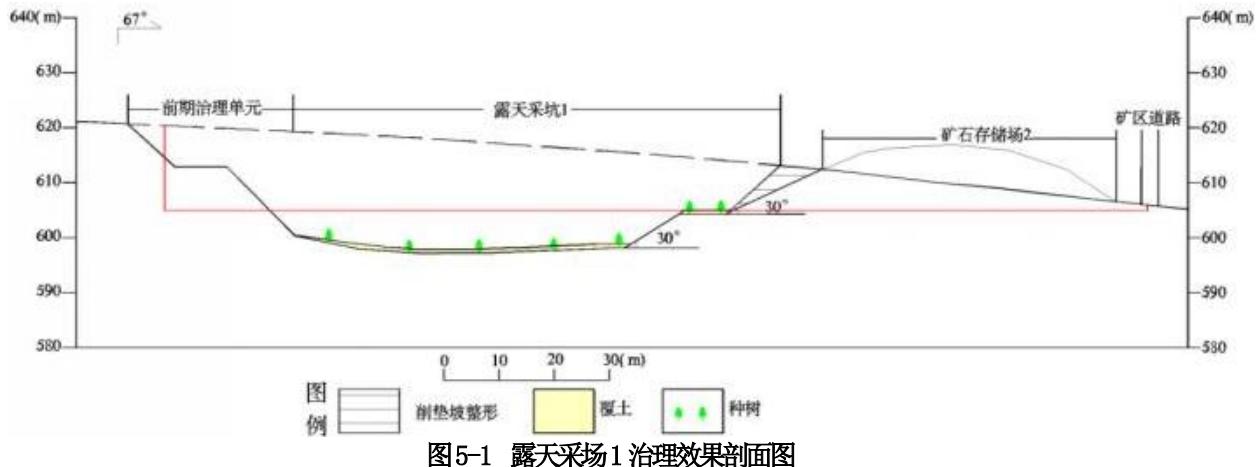
对露天采场 1 北侧及东侧边坡进行削坡，形成一个台阶，降低边坡坡度，提高边坡稳定性。削坡量 $Q_x = n \times L_1 \times v$ ，式中：n 削坡系数，削坡系数取 20%； Q_x ：削坡石方量 (m^3)； L_1 为露天采场边坡之和 (m)；v 为单位坡长削坡土石方量 (本方案取值 $15m^3/m$)。

对回填后采场东南侧底部进行石方整平，回填后采场东南侧底面积约为 $870m^2$ ，整平深度 0.30m，石方整平工程量为 $870m^2 \times 0.3m = 261m^3$ ，治理效果见图 5-1。

对露天采场 1 底部及平台进行覆土，设计恢复为林地，覆土厚度 0.5m，面积 $5056m^2$ ，覆土工程量 $5056m^2 \times 0.50m = 2528m^3$ 。

对覆土后场地种植松树，坑栽，株距 $3 \times 3m$ ，种植松树 562 株。治理效果见图 5-1。

图5-1 露天采场1治理效果剖面图

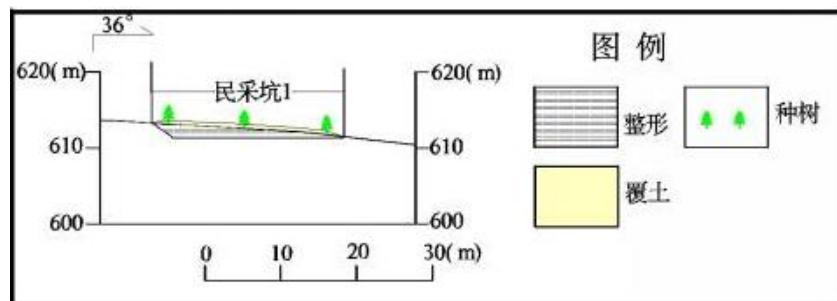
现状民采坑 1 已基本回填至地表水平，首期对剩余的边坡规整取直整形。计算公式为 $Q_x=L \times v$ ，式中： Q_x 为整形方量 (m^3)； L 为治理边坡长度； v 为单位坡长规整方量（根据 mapgis 软件计算，取平均值 $1.2\text{m}^3/\text{m}$ ），整形量 $58\text{m} \times 1.2\text{m}^3/\text{m} = 70\text{m}^3$ 。

对回填后采坑底部进行石方整平，回填后采坑底面积约为 286m^2 ，整平深度 0.30m，石方整平工程量为 $286\text{m}^2 \times 0.3\text{m} = 86\text{m}^3$ ，治理效果见图 5-2。

对场地进行覆土，设计恢复为林地，覆土厚度 0.5m，覆土面积 326m^2 ，覆土工程量 $326\text{m}^2 \times 0.5\text{m} = 163\text{m}^3$ 。

对治理后的场地种植松树，坑栽，株距 $3 \times 3\text{m}$ ，种植松树 36 株。治理效果见图 5-2。

图 5-2 民采坑 1 治理效果剖面图

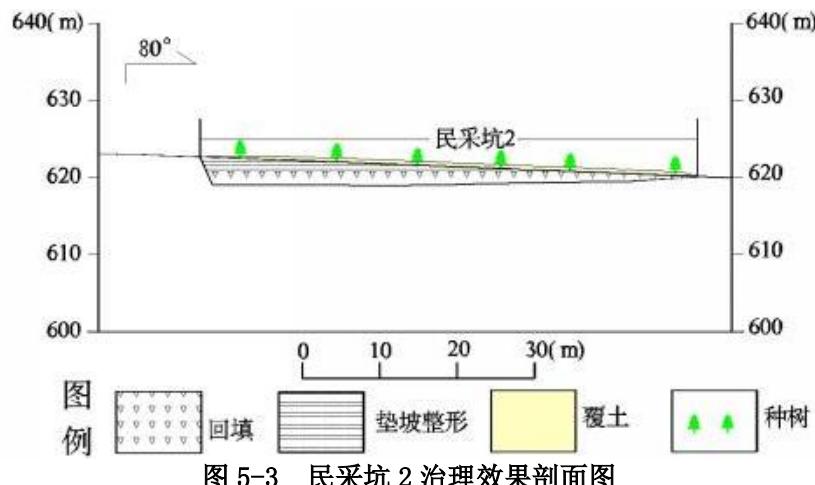
采用外运废料对治理区底部按照 621m 水平标高进行回填，经计算回填量 3476m^3 。

利用废料对场地边坡进行垫坡整形，使整形后边坡角度小于 45° ，计算公式为 $Q_x=L \times v$ ，式中： Q_x 为垫坡整形方量 (m^3)； L 为治理边坡长度； v 为单位坡长垫坡方量（根据 mapgis 软件计算，取平均值 $1.2\text{m}^3/\text{m}$ ），垫坡整形量 $150\text{m} \times 1.2\text{m}^3/\text{m} = 180\text{m}^3$ 。

对回填、垫坡整形后的采坑底部进行石方整平，回填后采坑底面积约 1076m^2 ，整平深度 0.30m ，石方整平工程量为 $1076\text{m}^2 \times 0.3\text{m} = 323\text{m}^3$ ，治理效果见图 5-3。

对场地进行覆土，设计恢复为林地，覆土厚度 0.5m，覆土面积 1076m^2 ，覆土工程量 $1076\text{m}^2 \times 0.5\text{m} = 538\text{m}^3$ 。

对治理后的场地种植松树，坑栽，株距 $3 \times 3\text{m}$ ，种植松树 120 株。治理效果见图 5-3。

图 5-3 民采坑 2 治理效果剖面图

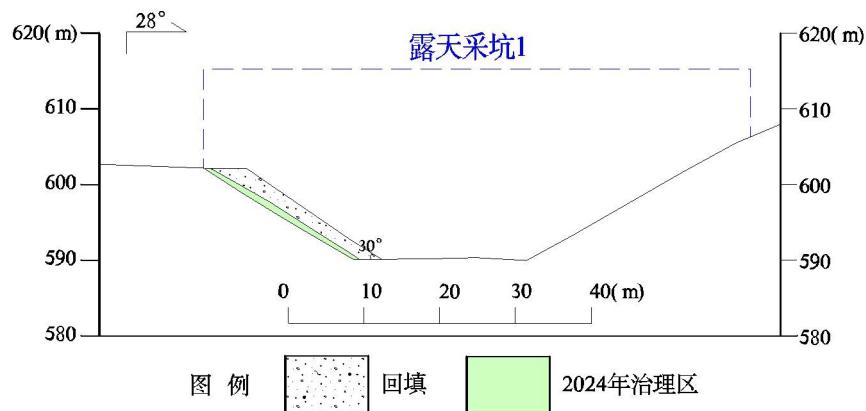
回填：利用废石对露天采场 1 进行回填，回填面积约为 459m^2 ，回填高度 12m，回填后采场标高与往年治理露天采场标高基本持平，回填工程量= $459\text{m}^2 \times 12\text{m}/2=2754\text{m}^3$ 。

(治理效果见图 6-1，治理区拐点坐标表 6-1)

图6-1 露天采场1治理效果剖面图
