2025 年度宁城县甸子河洛堡村建筑用石料矿 矿山地质环境与土地复垦计划

赤峰市君林实业有限公司
二〇二五年一月

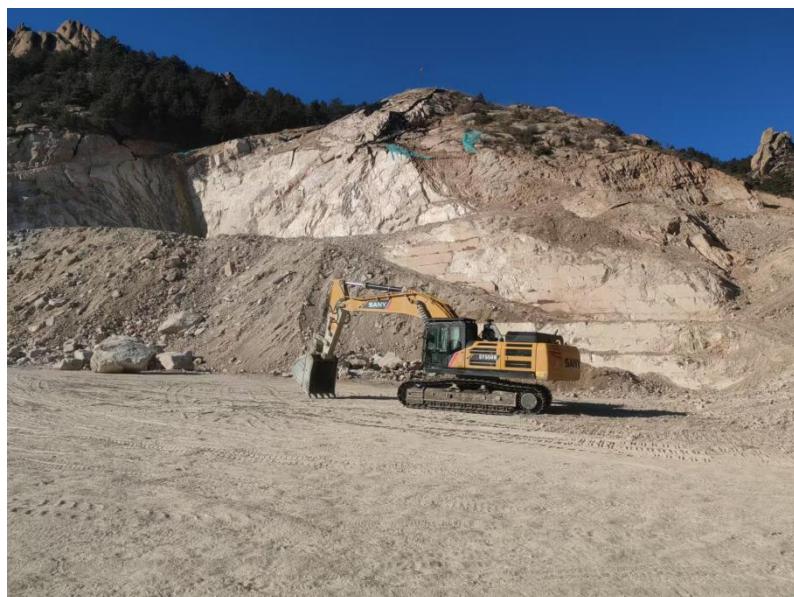
照片3-1 露天采场

现状露天采场位于矿区南西侧，面积 26071m^2 ，露天采场已形一个不规则的采矿台阶，标高为804m，最大单层采深22m，台阶坡面角75°-85°。台阶西北侧边坡高3-20m，坡长约50m，坡角60°-70°。坡底顺坡堆放石料，堆高3-7m，堆角约45°，估算堆方量30000 m^3 ，为临时堆放，近期清运出售。露天采场对原地表形态、植被产生直接破坏，破坏了原有自然形成的完整山体，使山体破损、岩石裸露，地形地貌发生改变。露天采场见照片3-1。

本年度对露天采场危岩体进行处理，处理方量为 86m³。

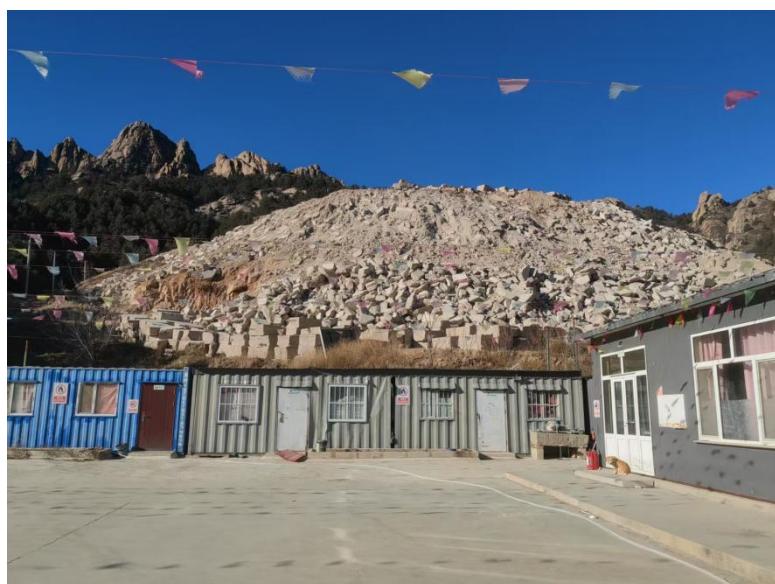
照片 3-2 废石场

废石场位于露天采场北东侧，占地面积 9881m^2 。该矿山剥离废石已大部分外销用于当地建筑及铺路等综合利用，剩余废石呈条带状沿坡堆放，高 $5\text{m}-15\text{m}$ ，边坡角 45° ，堆放厚度 $0.5\sim1.5\text{m}$ ，经 DTM 土石方法计算，堆放量约 8741m^3 。废石的堆放，形成了人工堆积地貌。现状地质灾害不发育。废石场见照片 3-2。

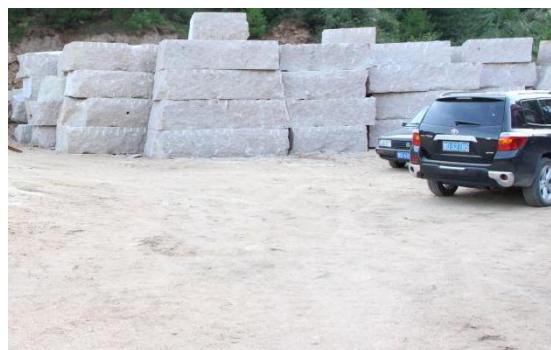
照片 3-3 采矿工业场地

采矿工业场地北距露天采场约 90m，占地面积 1783m²，为矿石临时堆放场所。现状矿石堆积量约为 120m³。采矿工业场地见照片 3-3。

采矿工业场地占地面积 1783m^2 ，挖损土地类型为乔木林地 1306m^2 、其他林地 477m^2 。

对工业场地进行翻耕，翻耕深度 0.5m，翻耕面积为 1783m²。

根据矿区周围植被环境，采取种树进行绿化，树种选择松树，间距 3m×3m，种植松树棵数：1783m² ÷ 3m ÷ 3m=198（棵）。

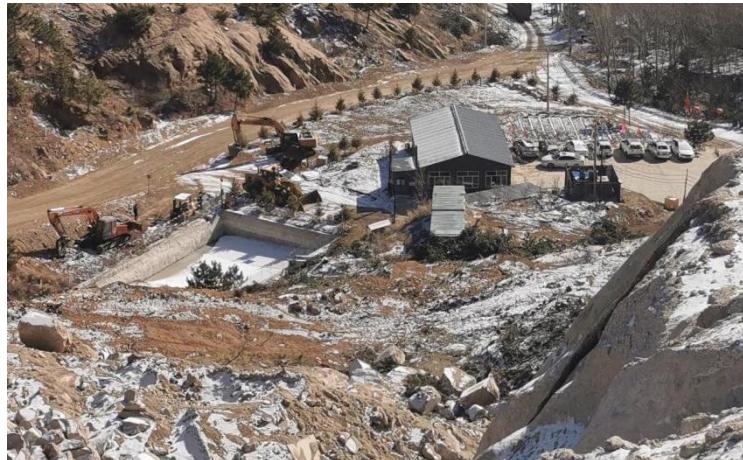
照片 3-4 办公生活区

临时办公生活区位于矿区内露天采坑东南侧约 290m ，面积为 1650m^2 。场地已硬化，硬化厚度约 0.3m ，硬化面积约 500 m^2 。场地内布置有办公室、宿舍等，建筑为简易板房结构，建筑高度约 2.2m ，建筑占地面积约 590 m^2 。目前矿山正在进行绿色矿山标准化建设，办公生活区周边已种植绿植，布置指示牌等设施，绿化面积达场地面积三分之一。临时办公生活区场地内地形平坦，不产生高陡边坡，地基开挖量较小，且建筑均为平房。办公生活区见照片 3-4。

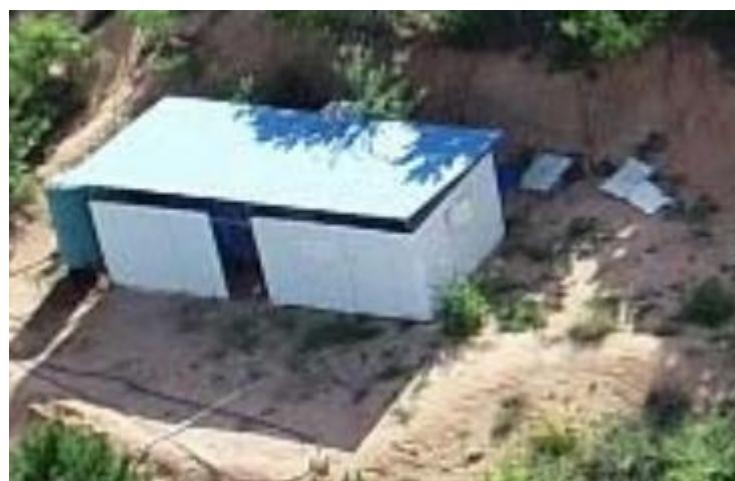
照片 3-5 配电室

位于办公生活区东侧岩体标高 787m 处，面积 56m^2 ，室建筑为简易板房结构，内装有配电设施，负责向荒料开采作业时的机械设备用电及露天采场的排水泵用电的用电负荷供电。场地西侧存在一处土质切坡，长约 10m ，高 $1-2.5\text{m}$ ，坡度 $60-75^\circ$ （照片 3-5），根据现场调查，现状地质灾害不发育。

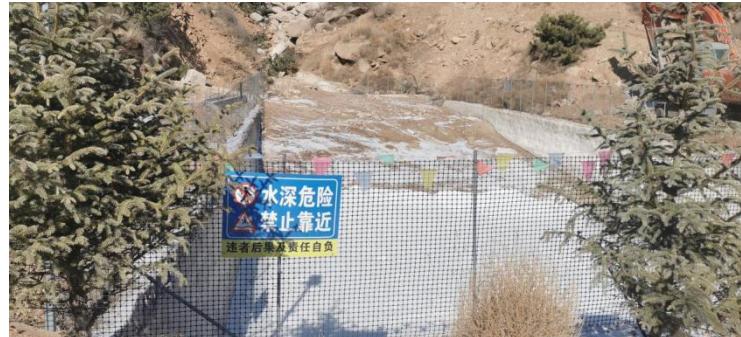
照片 3-6 蓄水池

紧邻办公生活区西北侧为蓄水池，水池为混凝土浇筑，面积为 443m^2 ，利用地形由南向北呈阶梯状修建，使未来矿山生产废水及矿坑防洪自流，蓄水池容积约 500m^3 。目前蓄水池内存有少量积水。蓄水池西侧为导水渠，宽约 0.5m ，深约 0.5m ，长约 20m ，为混凝土制，占地面积为 10m^2 。蓄水池四周布设铁丝网

围栏，且在明显位置处挂设警示牌，以确保人员安全，根据现场调查，现状地质灾害不发育。

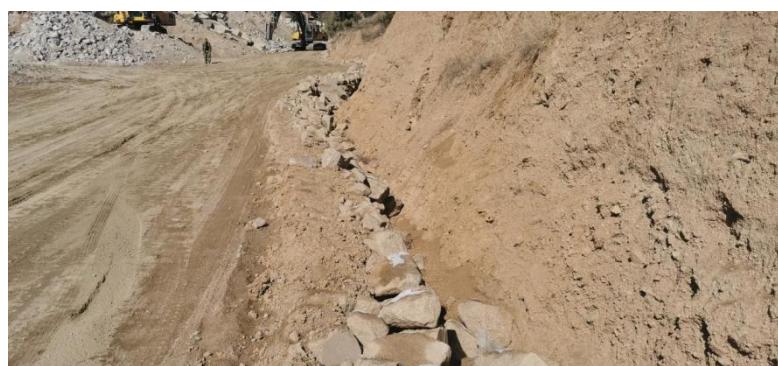
照片 3-7 截洪沟

截洪沟位于矿区西部山脚下，紧邻矿区道路布设，截洪沟断面为梯形（上底 0.8m ，下底 0.5m ，高 0.5m ），长约 326m ，为浆砌石制，占地面积为 163m^2 。截洪沟东侧铺有零散碎石，厚约 0.3m ，估算碎石量约为 65m^3 ，根据现场调查，现状地质灾害不发育。

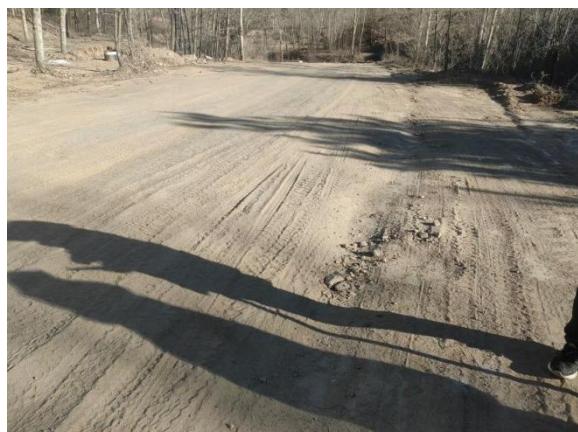
照片 3-8 矿区道路

矿区道路连接各功能单元与外界，矿区专用道路长 227m ，其他道路均为矿区与乡村公用道路。道路总长 1064m ，平均宽度 8m ，总面积 8512m^2 。矿区主路通往露天采场部分路段道路存在土质切坡，长约 108m ，切坡高度约 $0.5\text{-}2\text{m}$ ，坡度 $45^\circ \text{-} 75^\circ$ ，根据现场调查，现状地质灾害不发育。

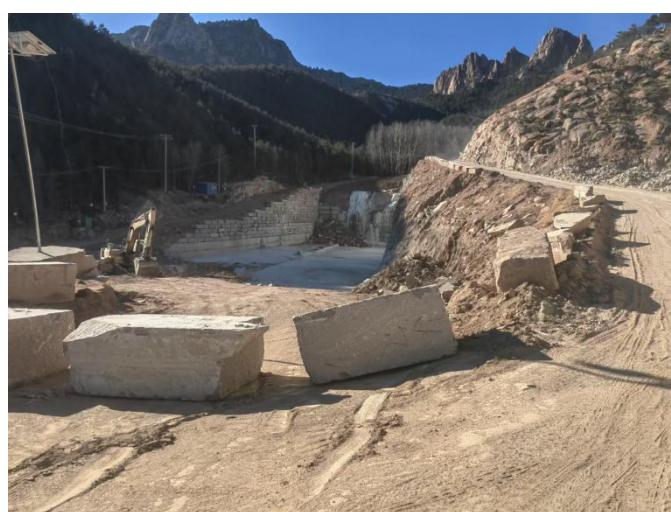
照片 3-9 循环水池

紧邻办公生活区东侧为循环水池，水池为块石结构,面积为 6471m^2 ，利用地形由东向西修建，蓄水池容积约 1000m^3 。目前蓄水池内存有少量积水，根据现场调查，现状地质灾害不发育。

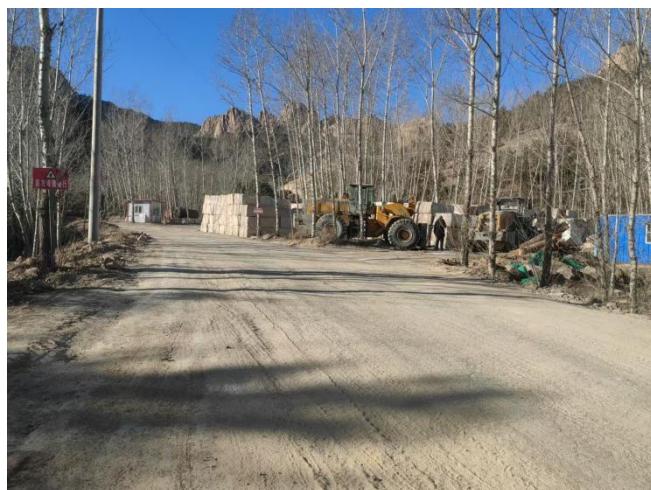
照片3-10 临时堆放场

临时堆放场 1-5 为料石临时堆放场地，其中临时堆放场 1 占地面积 1019m^2 ，临时堆放场 2 占地面积 986m^2 ，临时堆放场 3 占地面积 1715m^2 ，临时堆放场 4 占地面积 669m^2 ，临时堆放场 5 占地面积 306m^2 ，总计占地面积 4695m^2 ，场地内平场后零散堆放大块料石。根据现场调查，现状地质灾害不发育。

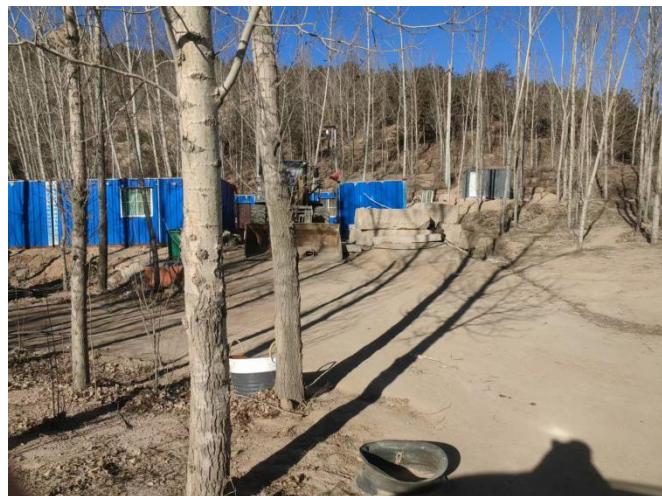
照片3-11 值班室

值班室占地面积 $346m^2$ 。根据现场调查，现状地质灾害不发育。

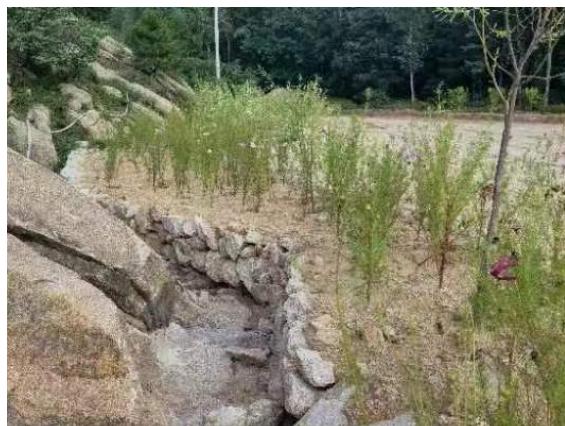
照片 4-1 排水沟及绿植

1、2019年4月3日，应采矿权人申请，赤峰市自然资源局聘请相关专家对首期治理工程进行验收，经专家组讨论同意通过验收，并出具《内蒙古自治区矿山地质环境分期治理工程验收意见书》（编号192001）。其中露天采场危岩体处理：现状矿山属于剥离阶段，尚未产出符合要求的石料。
