2025年度宁城县斗金矿产品有限公司五
化镇姜杖子村膨润土矿
矿山地质环境治理与土地复垦计划

宁城县斗金矿产品有限公司五化镇姜杖子村膨润土矿
二〇二五年三月

编 制 单 位: 内蒙古汇琳地质勘探工程有限责任公司

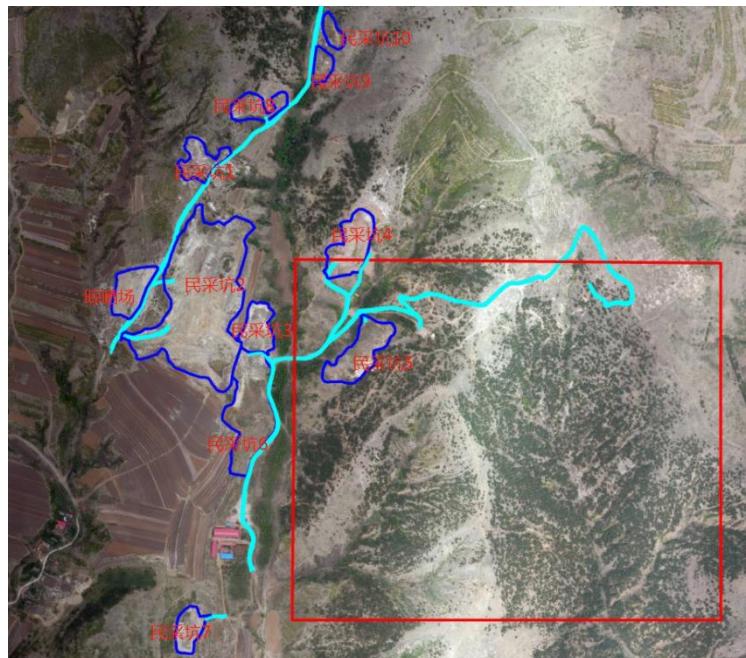
图 3-1 矿区航拍图

迹、自然保护区、人文景观、风景旅游区。矿山对地形地貌景观影响主要为民采坑1、民采坑2、民采坑3、民采坑4、民采坑5、民采坑6、民采坑7、民采坑8、民采坑9、民采坑10、晾晒场及矿区道路（见航拍图3-1）。

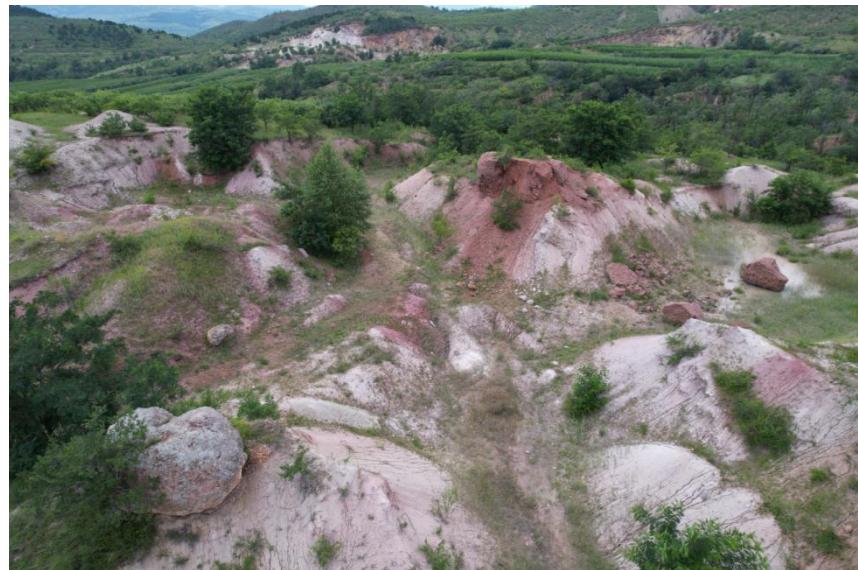
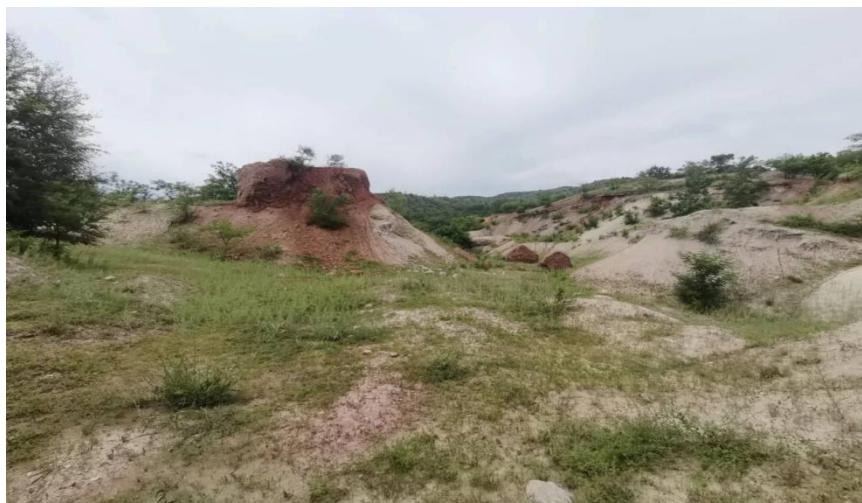
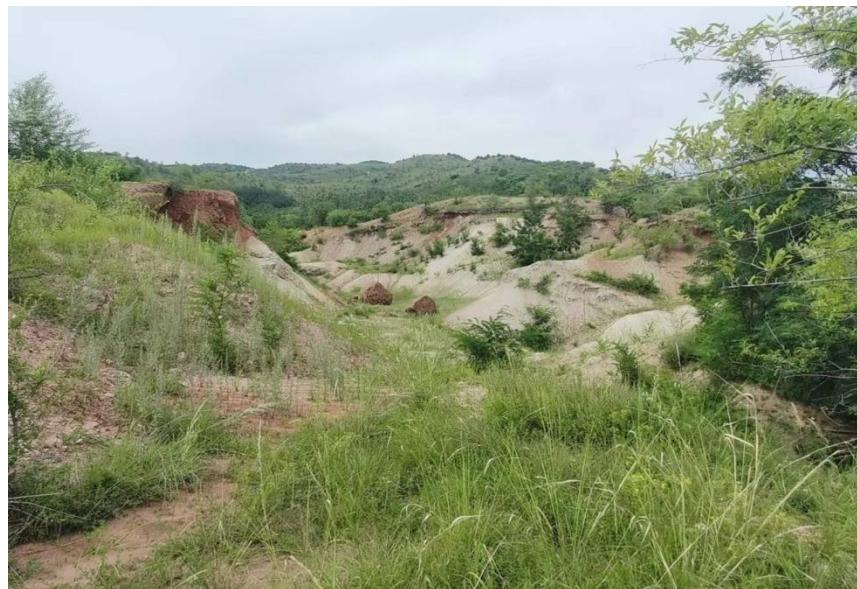
民采坑1位于矿区范围外，矿区北西侧约260m处，为前期民采形成，占地面积5564m²。采坑呈不规则形，采坑开采凌乱，边坡不规整，开采时剥离表土堆于采坑内及边坡，采坑东西长30~90m，南北宽20~105m，边坡高度0.5~12m，最大边坡高度12m，边坡坡度约30~80°，采坑底标高610m，采坑挖方量为12566m³。采坑开挖破坏地表形态与植被，边坡高度较大且坡面不规整，破坏地形地貌景观（见照片3-1~3-3、挖方量三角网图3-2）。

照片 3-1 民采坑 1 (全景)

照片 3-2 民采坑 1 (西南侧部分)

照片 3-3 民采坑 1 (北东侧部分)

近期对利用剥离的废石土对民采坑 1 进行回填、石方整平、覆土及整平、恢复植被。

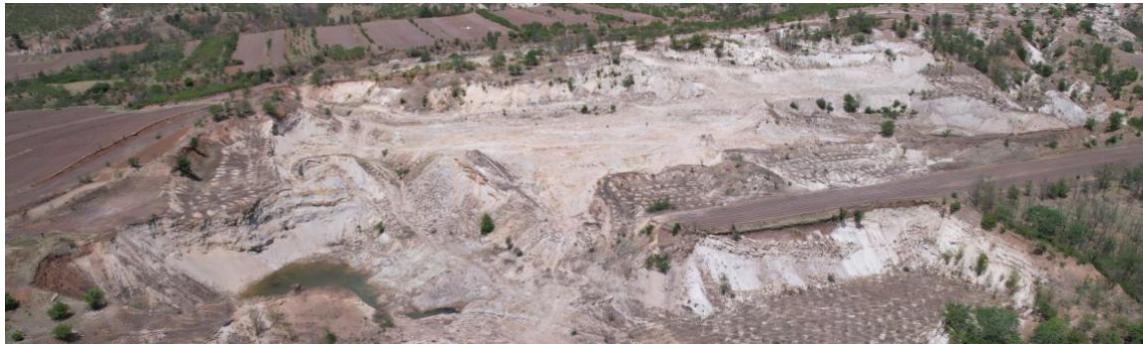
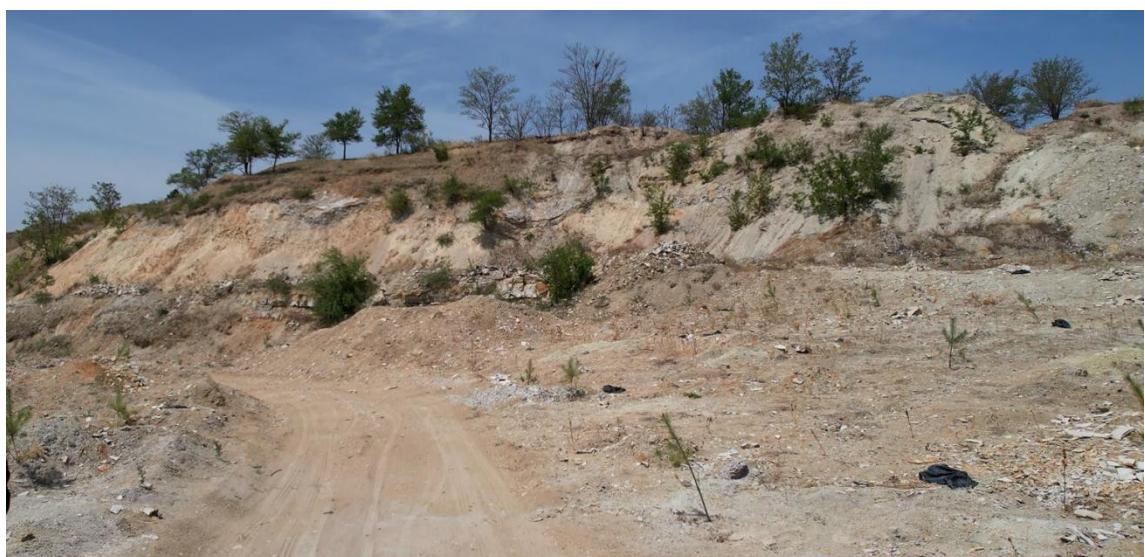
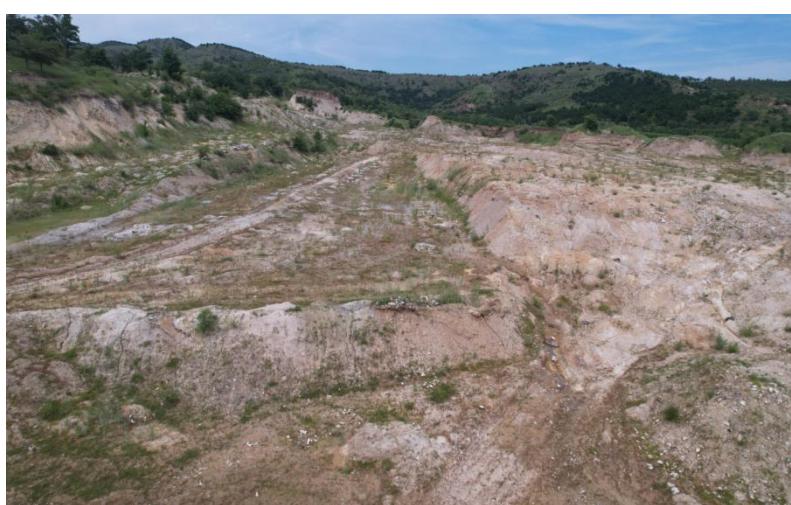
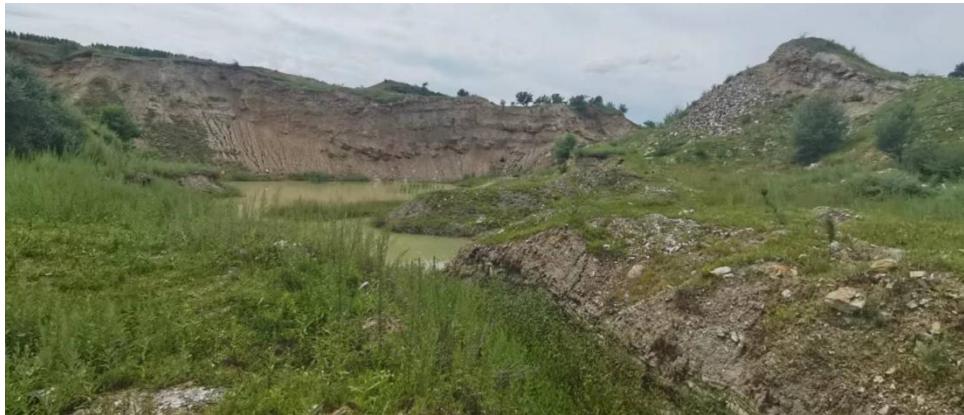
民采坑 2 位于矿区范围外，矿区西侧约120m处，采场形状为不规则，长约60m~351m，宽约124m~249m，面积56700m²，采坑深约5~15m，采坑底标高610m。现状采坑开采凌乱，边坡不规整，边坡高度8~12m，坡角约60~80°，局部近直立；中部切坡长约267m，边坡高度6~10m，边坡角约60~70°，局部近直立；现状采坑 2-1 底部存在积水，水面标高581m，水深约0.5~1m；采坑2-2 底部存在积水，水面标高566m，水深约1~1.6m；场地内存在一处孤峰，面积约2175m²，孤丘高度约5~8m；采坑开挖破坏地表形态与植被，边坡高度较大且坡面不规整，破坏地形地貌景观（见照片 3-4~3-7、挖方量三角网图 3-3）。

照片 3-4 民采坑 2 (全景照片)

照片 3-5 民采坑 2 (西侧采坑边坡)

照片 3-6 民采坑 2 (北侧采坑及边坡)

照片 3-7 民采坑 2 (北侧采坑及边坡)

近期对民采坑 2 场地内的孤丘进行清除，利用清除孤丘产生的废石对场地内的采坑 2-1、2-2 进行回填，对场地边坡进行削坡整形（规整取直）、垫坡整形，对回填的采坑及清除孤峰后的场地平台进行石方整平，对采场进行全面的覆土及整平、恢复植被。

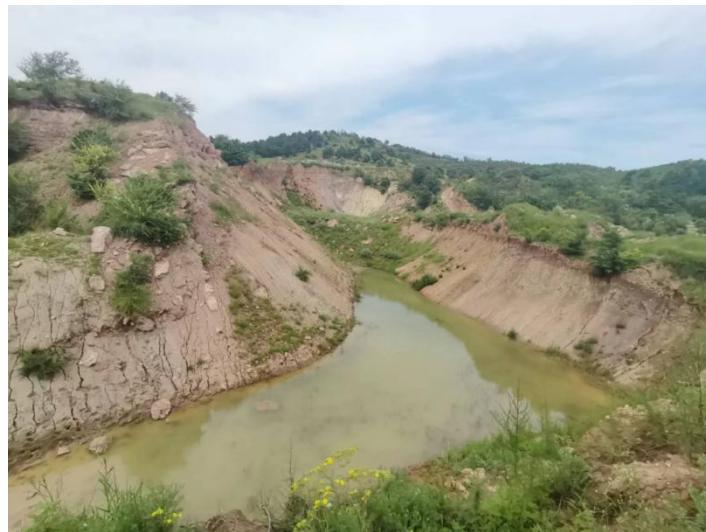
照片 3-8 民采坑 3

民采坑3位于矿区北侧，部分位于矿区范围外，采坑总面积9683m²，部分位于矿区外，面积约7200m²；采场形状为不规则，南北长约70m~153m，东西宽约54m~85m，采坑深约5~15m，坡角约60~80°，采坑底标高582m，采坑挖方量为34858m³。现状采坑底部存在积水，水面标高584m，水深约0.8~1.2m；采坑开挖破坏地表形态与植被，边坡高度较大且坡面不平整，破坏地形地貌景观（见照片3-8、挖方量三角网图 3-4）。

近期对民采坑 3 界外部分进行回填、石方整平、覆土及整平、恢复植被。

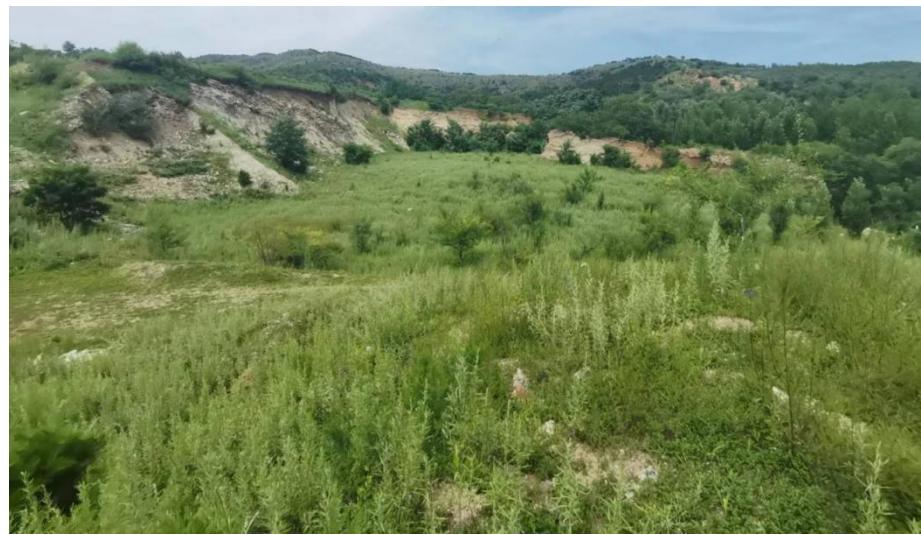
照片 3-9 民采坑 4

民采坑 4 位于矿区范围外，矿区西侧约 43m 处，采场形状为不规则，南北长约 107m，东西宽约 78m，面积 $6245m^2$ ，采坑深约 2~14m。坡角约 $60\sim 80^\circ$ ，采坑挖方量为 $25354m^3$ 。采坑底部已进行绿化，采坑开挖破坏地表形态与植被，边坡高度较大且坡面不规整，破坏地形地貌景观（见照片 3-9、挖方量三角网图 3-5）。

近期对民采坑 4 进行垫坡整形、覆土及整平、恢复耕地。

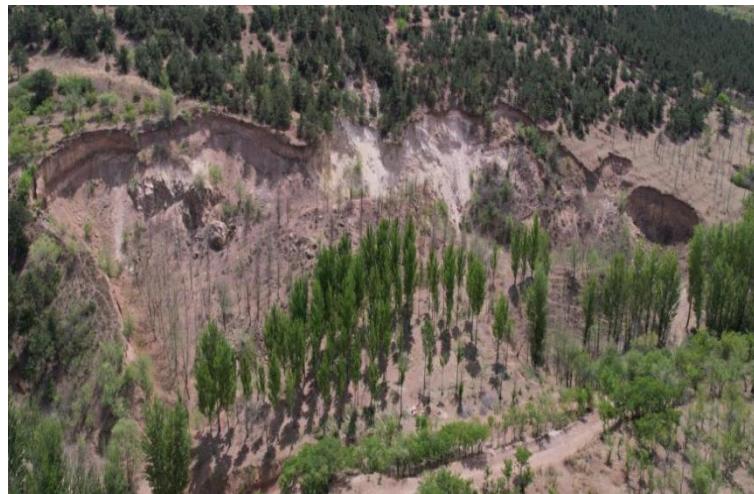
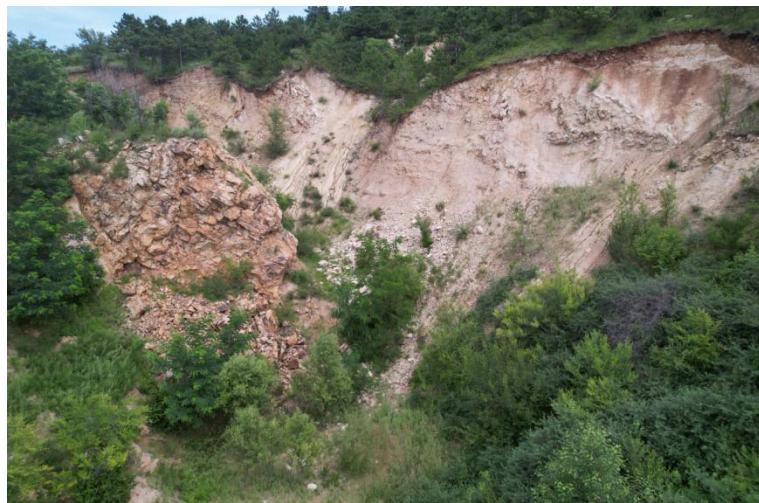
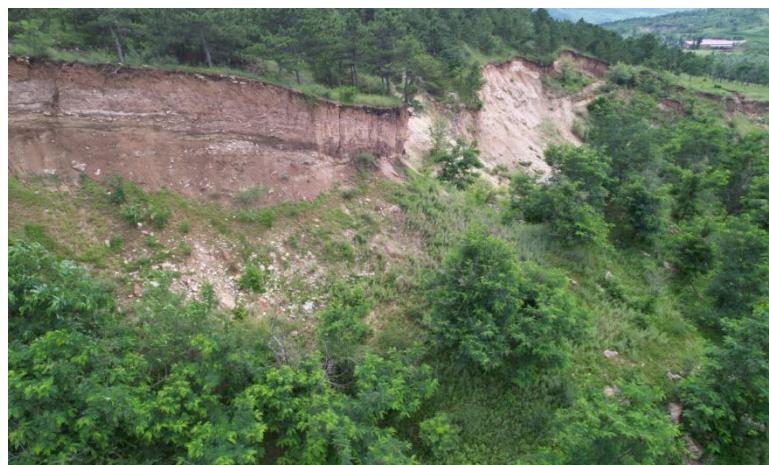
民采坑5位于矿区范围内，矿区南西侧，采场形状为不规则，南北长约180m，东西宽约62m，面积 10468m^2 ，采坑深约2~18m。坡角约 $60\sim80^\circ$ ，采坑挖方量为 18842m^3 。采坑底部已进行绿化，采坑开挖破坏地表形态与植被，边坡高度较大且坡面不规整，破坏地形地貌景观（见照片 3-10~3-12、挖方量三角网图 3-6）。

照片 3-10 民采坑 5 (全景)

照片 3-11 民采坑 5 (局部切坡)

照片 3-12 民采坑 5 (局部切坡)

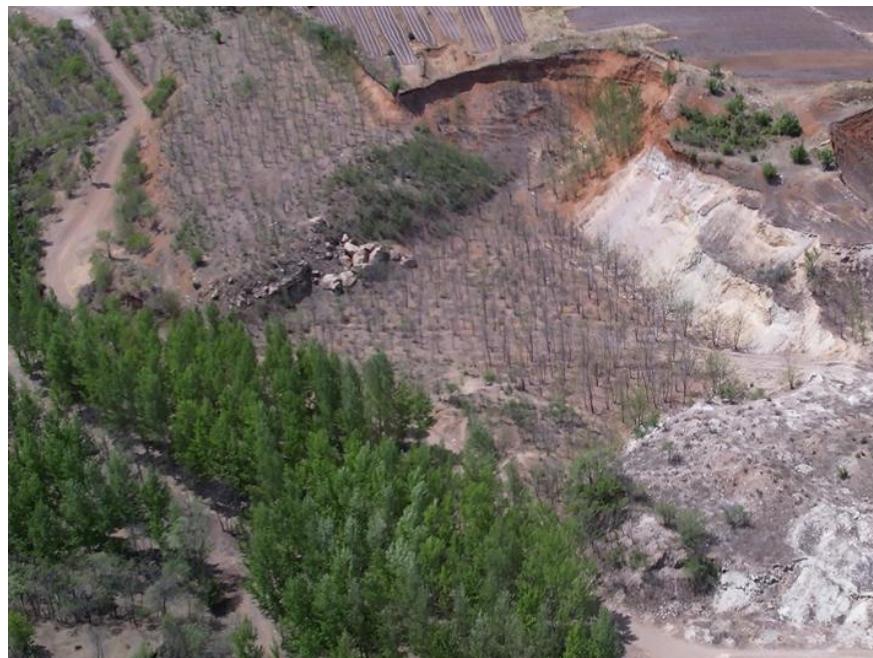
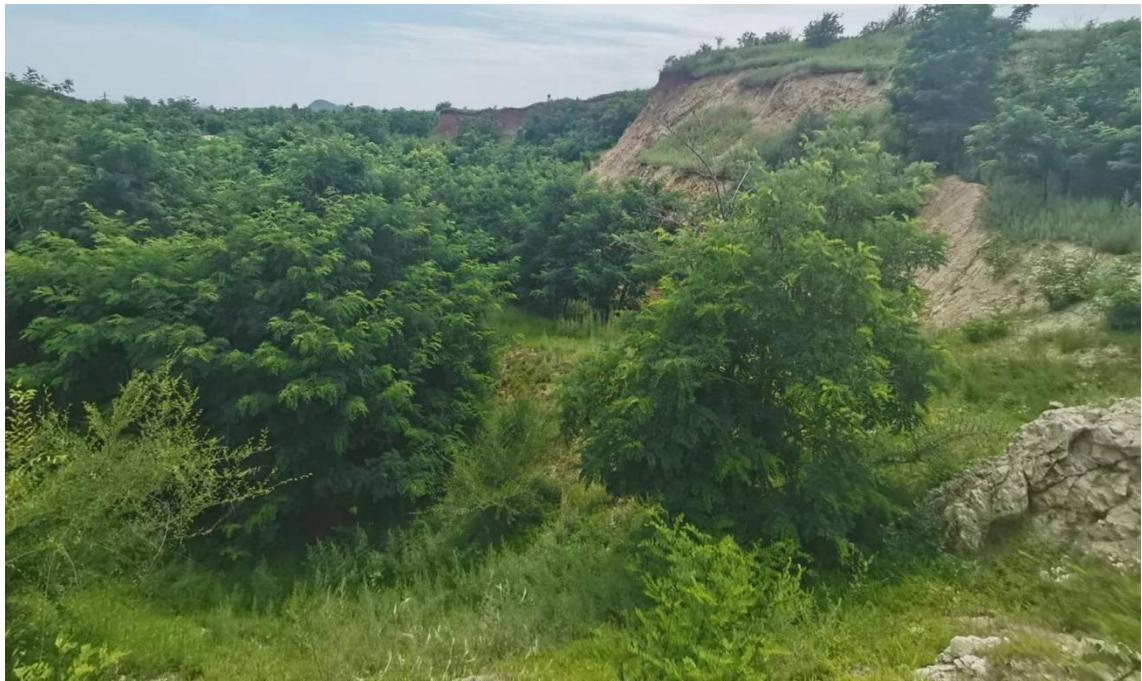
民采坑 6 位于矿区范围外，矿区西侧约 36m 处，采场形状为不规则，南北长约 262m，东西宽约 86m，面积 $19335m^2$ ，采坑深约 $2\sim 19m$ 。坡角约 $60\sim 80^\circ$ ，采坑挖方量为 $36895m^3$ 。采坑底部已进行绿化，采坑开挖破坏地表形态与植被，边坡高度较大且坡面不规整，破坏地形地貌景观（见照片 3-3~3-14、挖方量三角网图 3-7）。

照片 3-13 民采坑 6（全景）

照片 3-14 民采坑 6 (切坡)

近期对民采坑6进行垫坡整形、覆土及整平、恢复植被。

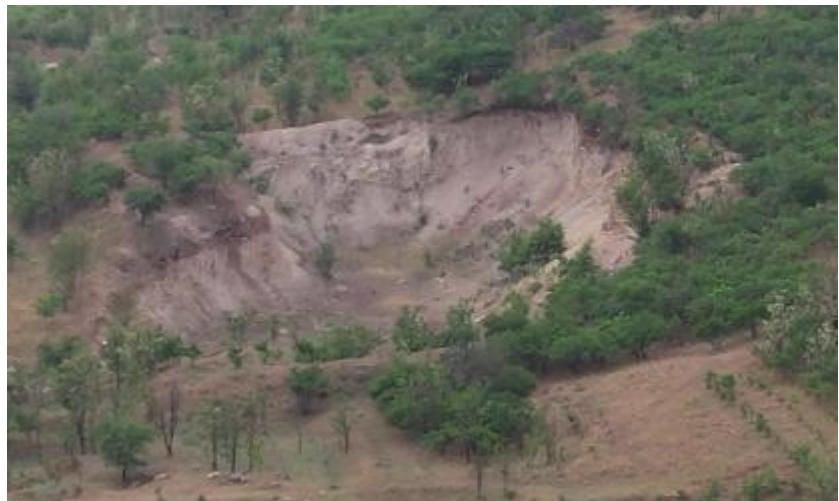
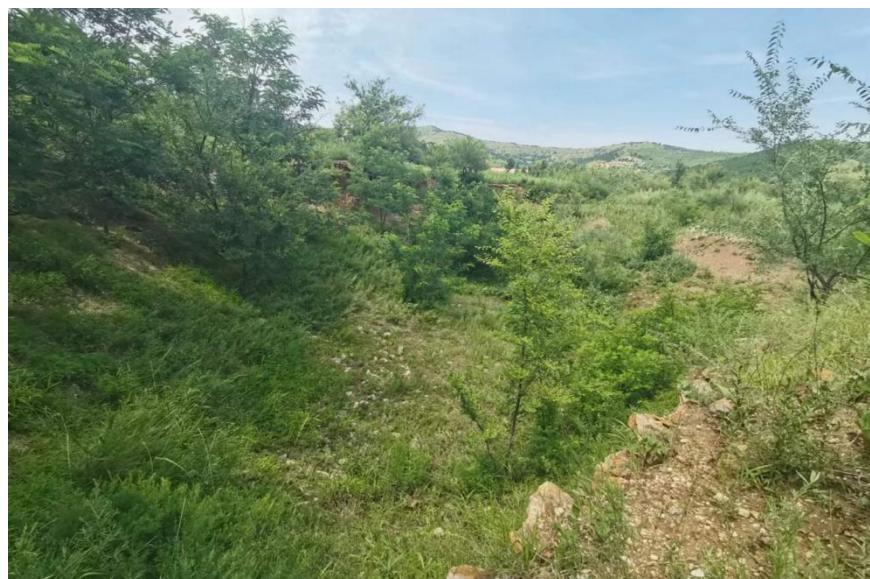
民采坑7位于矿区范围外，矿区西南侧约187m处，采场形状为不规则，南北长约103m，东西宽约55m，面积4702m²，采坑深约3~16m。坡角约60~80°，采坑挖方量为22569m³。采坑开挖破坏地表形态与植被，边坡高度较大且坡面不规整，破坏地形地貌景观（见照片 3-15~3-16、挖方量三角网图 3-8）。

照片 3-15 民采坑 7 (全景)

照片 3-16 民采坑 7

近期对民采坑7进行回填、石方整平、覆土及整平，恢复植被。

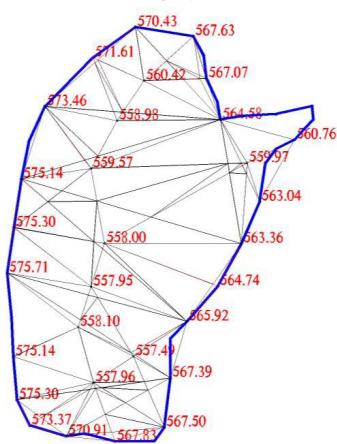
图3-8 三角网法计算方量

民采坑7
挖方量: 22569m³

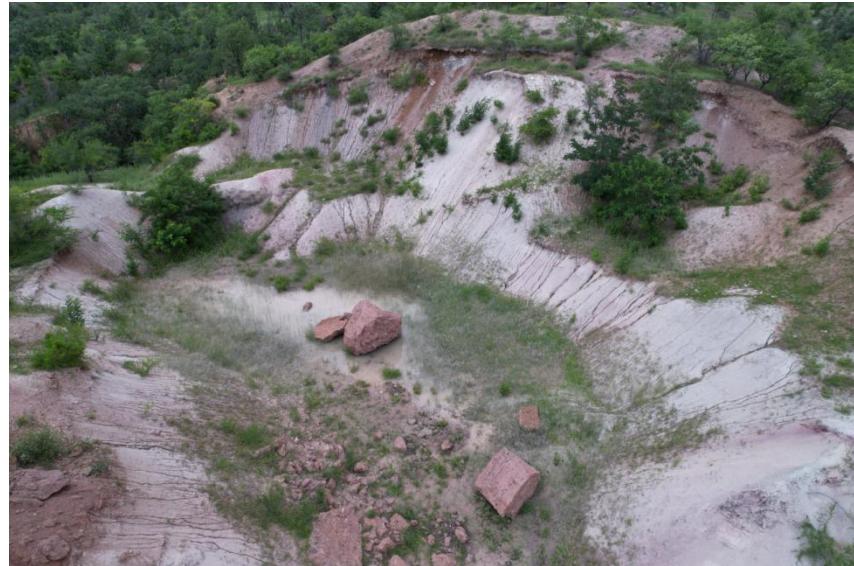
照片 3-17 民采坑 8

民采坑8位于矿区范围外，矿区北西侧约304m处，采场形状为不规则，长约128m，东西宽约38m，面积4922m²，采坑深约 3~24m。坡角约60~80°，采坑挖方量为13956m³。采坑开挖破坏地表形态与植被，边坡高度较大且坡面不规整，破坏地形地貌景观（见照片3-17、挖方量三角网图3-9）。

近期对民采坑8进行回填、石方整平、覆土及整平，恢复植被。

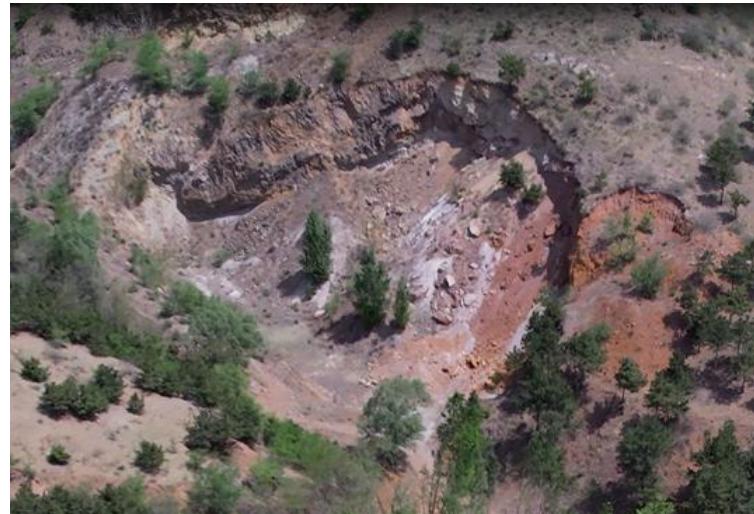
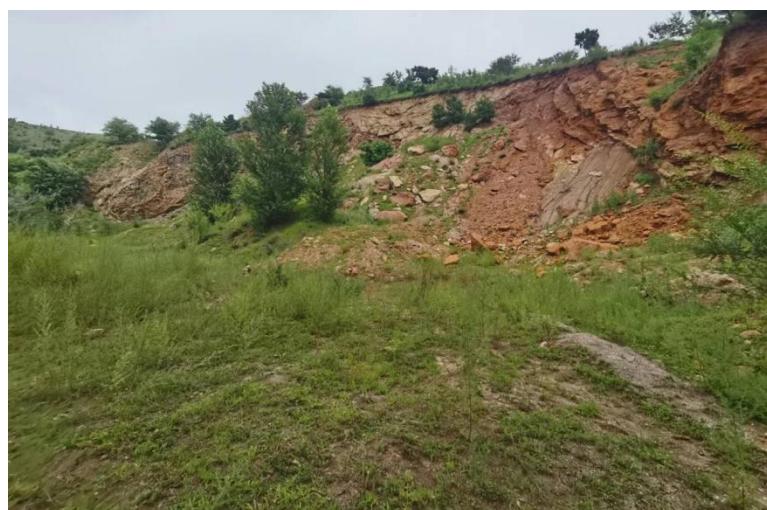
民采坑9位于矿区范围外，矿区北侧约 381m 处，采场形状为不规则，长约 81m，东西宽约 30m，面积 2570m²，采坑深约 5~24m。坡角约 60~80°，采坑挖方量为17506m³。采坑开挖破坏地表形态与植被，边坡高度较大且坡面不规整，破坏地形地貌景观（见照片 3-18~3-19、挖方量三角网图 3-10）。

照片 3-18 民采坑 9 (全景)

照片 3-19 民采坑 9 (采坑底部及边坡)

近期对民采坑9进行垫坡整形、覆土及整平，恢复植被。

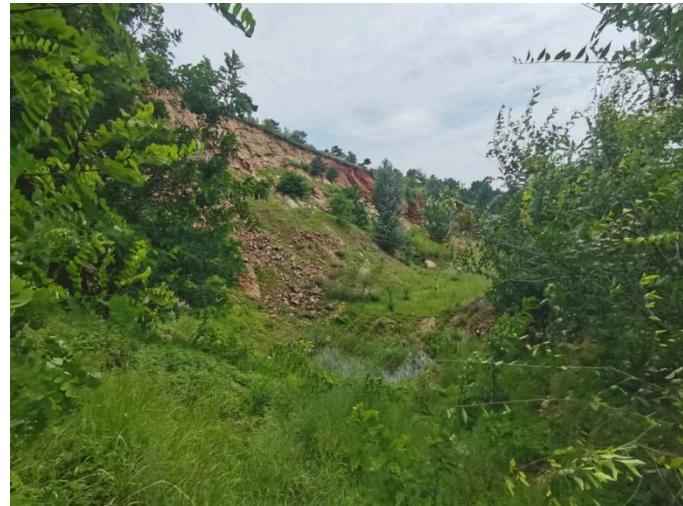
照片 3-20 民采坑 10

民采坑10位于矿区范围外，矿区北西侧约454m处，采场形状为不规则，长约80m，东西宽约28m，面积约 2250m^2 ，采坑深约2~28m。坡角约60~80°，采坑挖方量为 21552m^3 。采坑开挖破坏地表形态与植被，边坡高度较大且坡面不规整，破坏地形地貌景观（见照片 3-20、挖方量三角网图 3-11）。

近期对民采坑10进行回填、石方整平、覆土及整平，恢复植被。

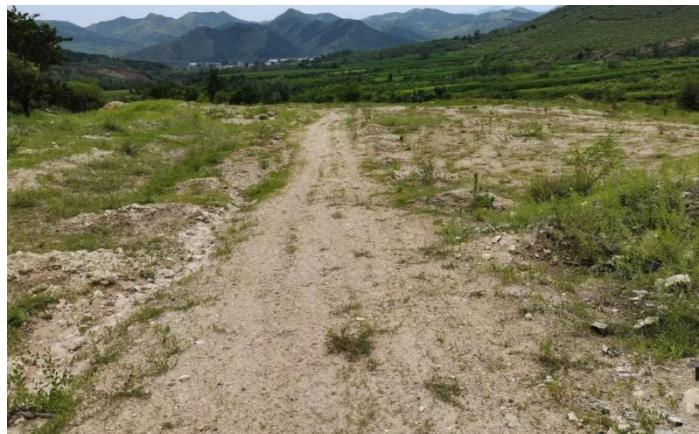
照片 3-21 晾晒场

晾晒场位于矿区西322m处，面积约 6805m^2 ，该场地为前期临时晾晒场地，现状已清理完成，地表无废石及其他杂物废弃物堆放，场地整体平整无切坡，但植被已遭破坏，整体破坏了原有的地形地貌景观（见照片 3-21）。

近期对晾晒场进行石方整平、覆土及整平，恢复耕地。

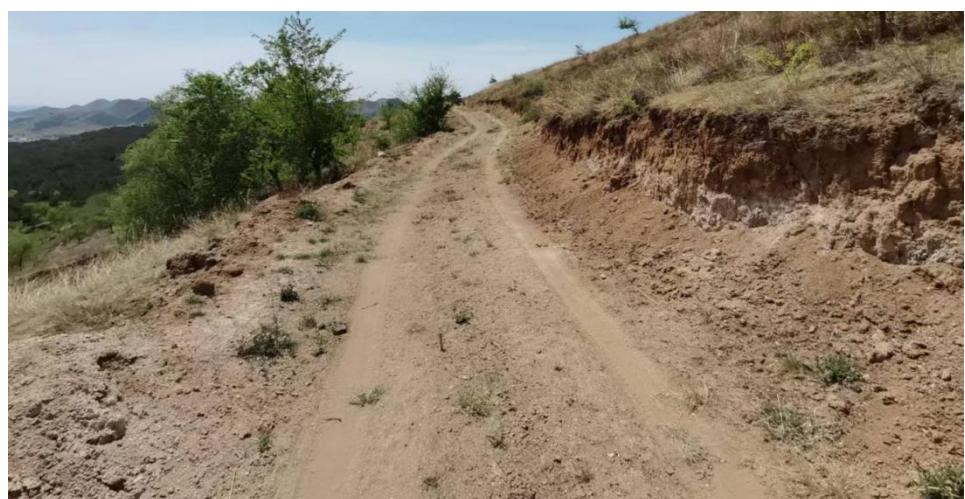
照片 3-22 矿区道路

矿区道路主要为前期民采形成，分布于整个矿区及矿区外部，现状已开拓道路总长2423m，路面宽约4m，面积9692m²，土质路面，矿区道路存在约650m切坡，切坡高度2-4m。矿区道路破坏了原有的地形地貌景观，对地形地貌产生影响（见照片 3-22）。

近期对不再利用道路进行垫坡整形，覆土及整平、恢复植被；
