宁城县昊远矿业开发有限公司  
汐子镇桃古图膨润土矿  
2025 年度矿山地质环境治理计划书

宁城县昊远矿业开发有限公司  
二〇二五年三月

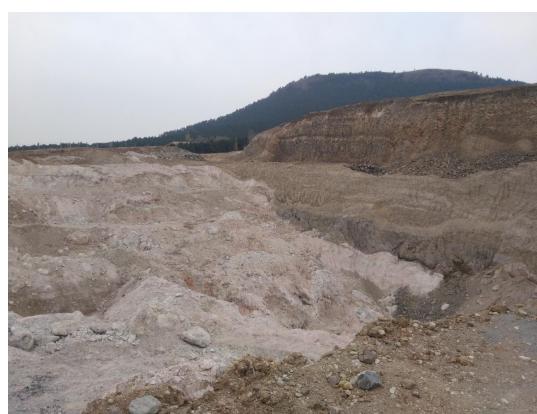
照片 4-1 露天采坑

位于矿区东南侧，面积为  $20608m^2$ ，采场深凹开采，开采边坡高度 6-40m，露天采场南侧及东侧分台阶开采，台阶高度 6-10m，台阶 4-6 级不等，边坡角  $60-80^\circ$

根据现场调查，露天采场现状条件下地质灾害不发育。

矿区水位埋深 20-30m，标高 570-580m，现状条件下矿山生产最低水平标高为 593m，未破坏含水层结构。

露天采场直接建于地表，导致原生地形地貌景观产生不自然起伏，破坏了原生地形地貌景观。

露天采场破坏土地面积  $1930m^2$ ，破坏土地类型全部为其他草地。

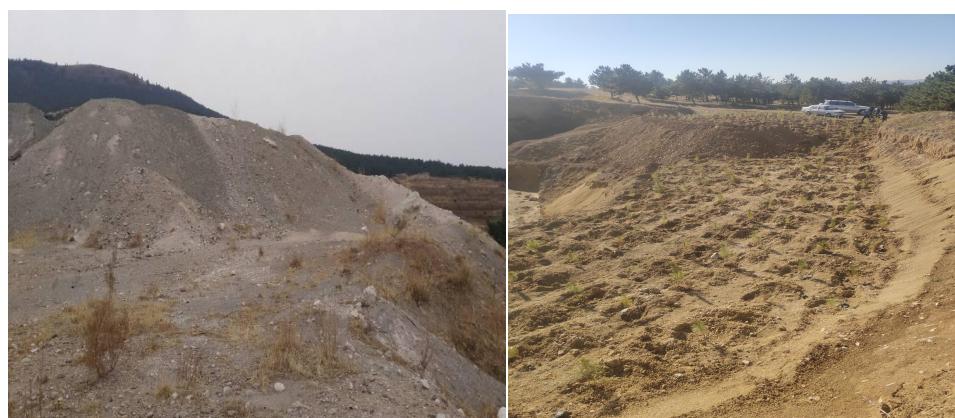
排土场，恢复植被照片

位于露天采场北侧，占地面积为  $2170\text{m}^2$ ，主要成分为露天开采产生的弃土及弃渣组成的碎石土，废渣堆放高度 2-5m，堆放体积  $7585\text{m}^3$ ，边坡坡度  $30\text{-}40^\circ$ 。现状条件下地质灾害不发育。

排土场堆放于原始地表之上，且废渣无有毒有害物质，现状废渣堆未对含水层结构造成破坏。

排土场放造成地面起伏不平，改变了原生地貌景观，造成自然地貌景观的不和谐。

排土场损毁土地面积  $2170\text{m}^2$ ，损毁土地类型均为有林地，现已回复植被经过林业局验收。

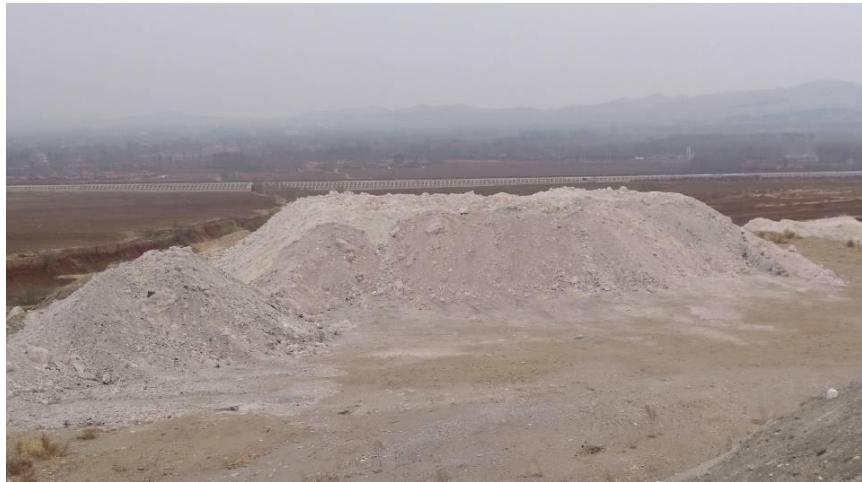
料堆场地

料堆场地位于露天采坑南侧，占地面积  $6441\text{m}^2$ ，堆放高度 3-5m，堆放体积  $7518\text{m}^3$ ，边坡坡度  $35\text{-}55^\circ$ 。现状条件下料堆场地地质灾害不发育。

料堆堆放于原始地表之上，且膨润土料有毒有害物质少，现状料堆场地未对含水层结构造成破坏。

料堆 1 堆放造成地面起伏不平，改变了原生地貌景观，造成自然地貌景观的不和谐。

料堆场地占地面積  $6441\text{m}^2$ ，损毀土地类型包含有林地及其他草地，其中：  
有林地面積  $4034\text{m}^2$ ，其他草地面積  $2407\text{m}^2$ 。

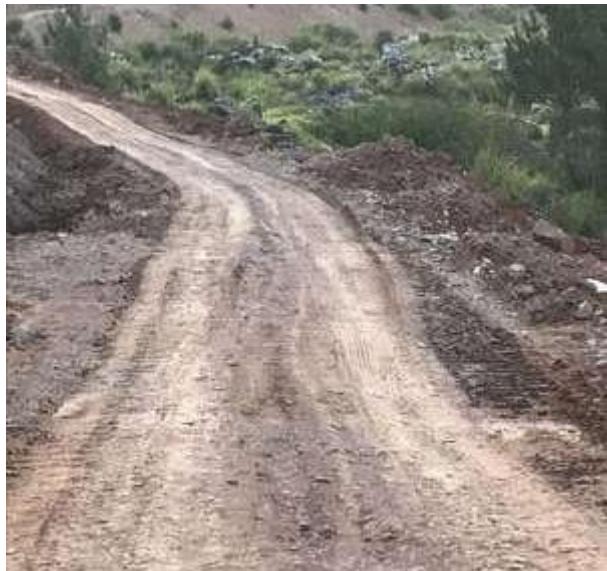
矿区道路

矿区道路连接矿山各单元，占地面積  $2174\text{m}^2$ ，矿区道路均建设在原始地表之上，无切坡工程。现状条件下矿区道路地质灾害不发育（照片 4-9）。

矿区道路建设于原始地表之上，现状矿区道路未对含水层结构造成破坏。

矿区道路建设改变了原生地貌景观，造成自然地貌景观的不和谐。

矿区道路损毀土地面積  $2174\text{m}^2$ ，损毀土地类型包含有林地及其它草地，其中：有林地面積  $2034\text{m}^2$ ，其它草地面積  $140\text{m}^2$ 。
