2025 年度宁城县浩瀚石材有限公司采石厂 矿山地质环境治理与土地复垦计划

提交单位：宁城县浩瀚石材有限公司

时 间：二〇二五年二月

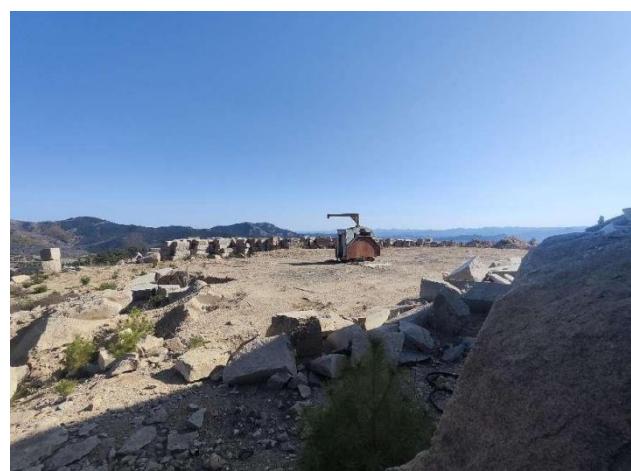
根据现场调查，露天采场位于采矿权之外的南东侧，距采矿权约 20m，已超出采矿许可证开采范围。采矿方法为一面墙法，采场长轴长 64m，宽约 53m，占地面积 2913m²，开采标高 926m—920m，最大开采深度 6m，边坡角 40-50°（见照片 3-1、3-2）。

照片 3-1 露天采场全景

照片 3-2 露天采场

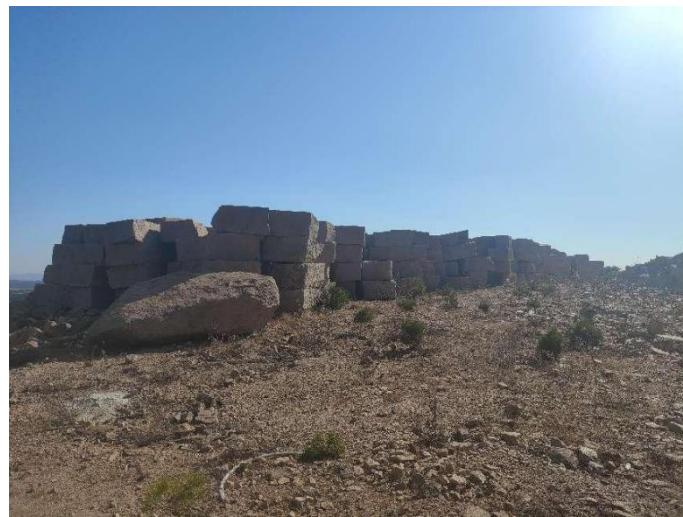
照片3-3 石料堆

石料堆放场地位于露天采场内北东侧，由长条状、立方体石料堆砌而成，堆

高约2.5m，占地面积约 1464m^2 ，计算方量 1040m^3 （见照片3-3）。

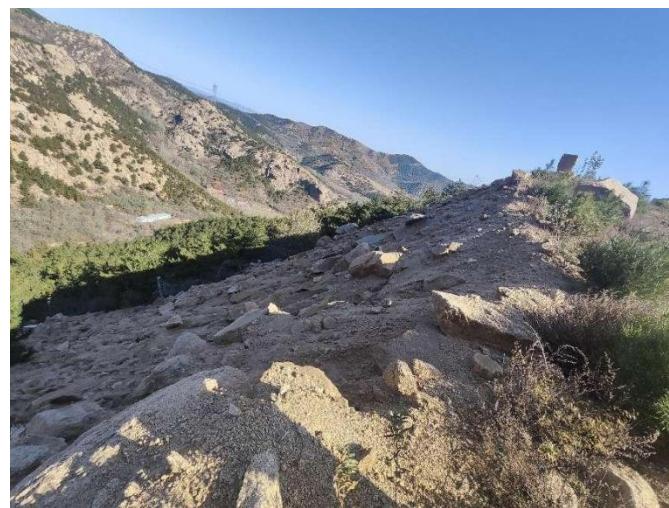
照片3-4 废石堆1

废石堆1位于露天采场西部，占地面积约 970m^2 ，主要为残存的废石，厚度约0.2-0.6m，三角网法计算方量 194m^3 （见照片3-4）。

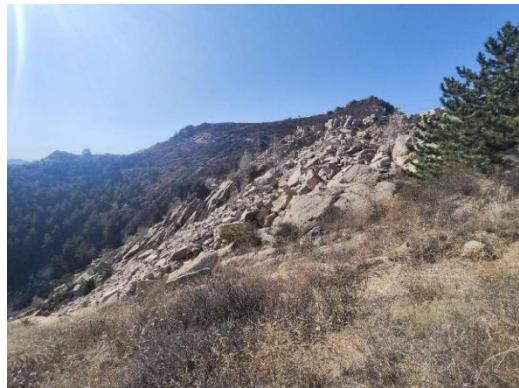
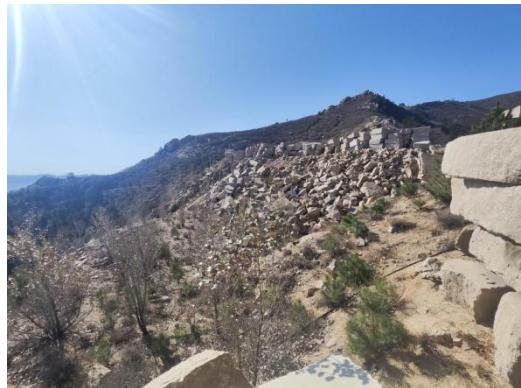
废石堆2位于石料堆东部，占地面积约 3738m^2 ，主要为残存的废石和边坡废石，厚度约0.2-0.5m，顺坡堆积，坡面角度较大，废石不易清理，治理难度大，三角网法计算方量 347.6m^3 （见照片3-5、3-6）。

照片 3-5 废石堆 2 边坡

照片 3-6 废石堆 2

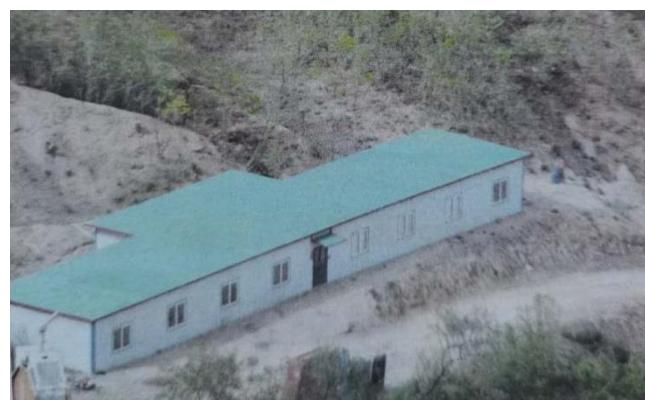
照片 3-8 办公生活区

办公生活区由数间简易彩钢结构建筑物组成，高约 2.5m，占地面积 $225m^2$ ，局部有小规模切坡。（照片见 3-8）。

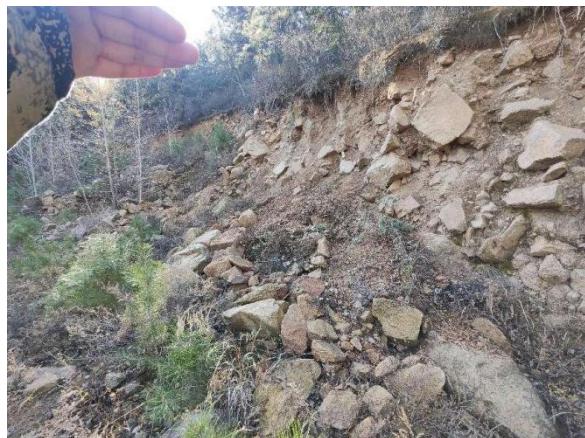
照片 3-9 矿区道路

矿区道路为连接矿山各单元来往运输场地，总长为 1135m，道路宽 3m，总面积 3405m²（照片见 3-9）。

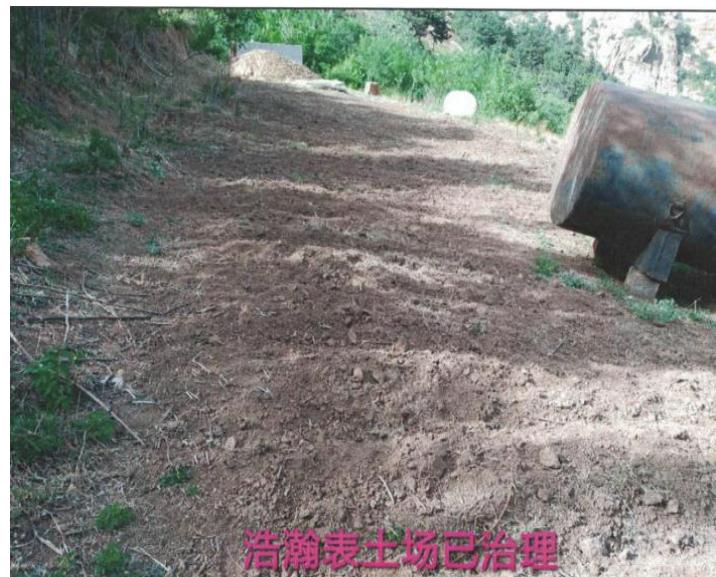
- 1、矿山对一分期设计治理内容：废石场和表土存放场完成治理；
- 2、矿山 2023 年对矿区道路完成补种油松；
- 3、矿山 2024 年完成对民采坑的治理。治理工程量见表 4-4。治理效果见照片 4-1、4-2。

照片 4-1 表土存放场治理效果照片

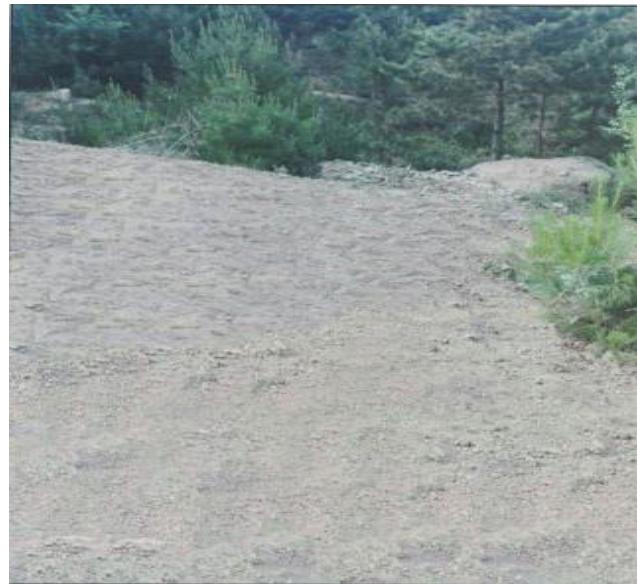
照片 4-2 废石场治理效果照片
