宁城县建罕矿业有限责任公司铁矿  
2025 年度矿山地质环境治理计划书

宁城县建罕矿业有限责任公司  
二〇二五年四月

**2025 年度矿山地质环境治理计划书**

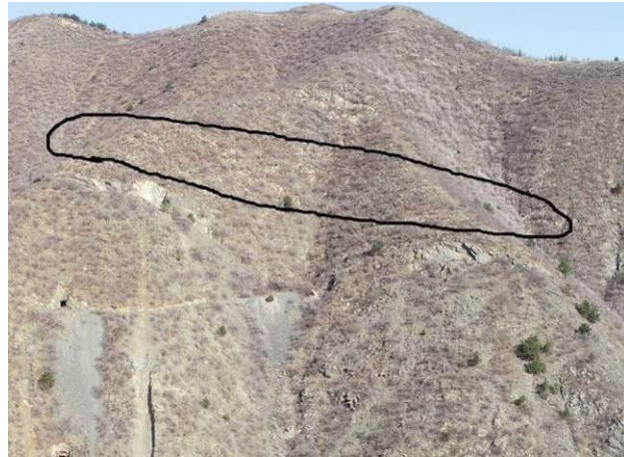
根据《开发利用方案》，矿山一采区II-1号矿体30号勘探线东侧的800m标高以上矿段已开采完毕，并形成采空区1，其地表投影面积为4242m<sup>2</sup>，长254m，宽约17m，呈长条状。根据现场调查，现状采空区1上部地表未见塌陷坑、地裂缝、陡坎等现象发生（见照片3-1）。现状评估其对地形地貌景观的影响较轻。

照片 3-1 采空区 1 现状地表情况

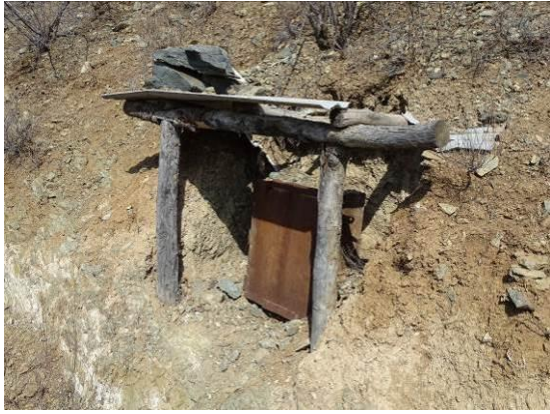
工业场地 1 位于II-1号矿体东南约38m处，由平硐1、平硐2、废渣5、废渣6和矿石溜槽组成，场地呈四边形，长95m，宽约33m，损毁土地面积3174m<sup>2</sup>。平硐1硐口标高为820m，硐口规格1m×1m，硐深约44m，场地北侧形成切坡，切坡长36m，高1m~5m；平硐2硐口标高为800m，硐口规格2.5m×2.5m，硐深约90m，场地北侧形成切坡，切坡长18m，高1m~5m；紧邻两处平硐南侧各存在一处废渣堆，分别为废渣5和废渣6，废渣5压占场地面积为367m<sup>2</sup>，废渣堆积标高为796m~819m，相对高度23m，废渣堆积厚约0.5m~1m，边坡角为35°，堆积方量为280m<sup>3</sup>；废渣6压占场地面积为1066m<sup>2</sup>，废渣堆积标高为754m~789m，相对高度35m，废渣堆积厚约0.5m~2m，边坡角为35°，堆积方量为711m<sup>3</sup>。矿石溜槽长77m，宽约2.5m，平均深约1m，挖方量约193m<sup>3</sup>。场地的建设直接破坏了原生的地形地貌景观和植被，现状评估其对地形地貌景观的影响较严重（见照片3-2至3-6）。

照片 3-2 工业场地 1 内平硐 1

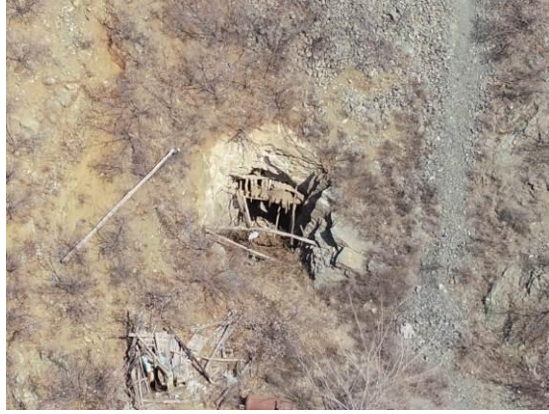
照片 3-3 工业场地 1 内平硐 2

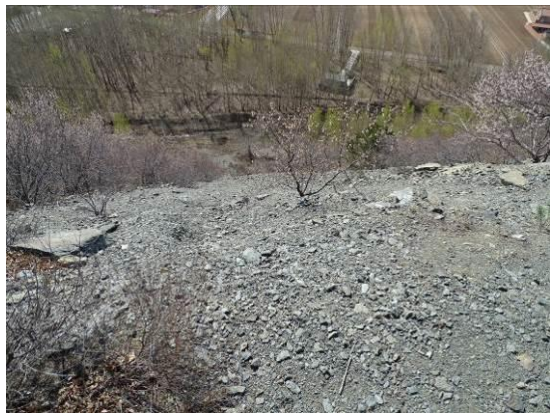
照片 3-4 工业场地 1 内废渣 5

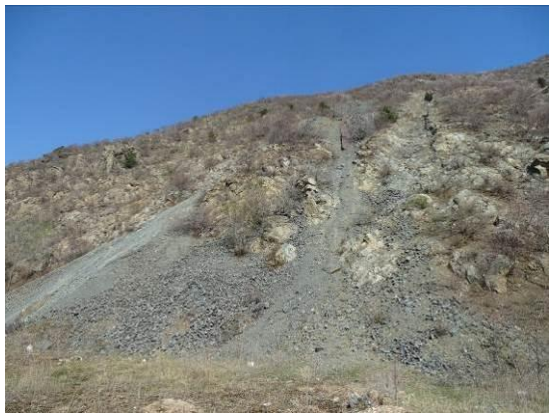
照片 3-5 工业场地 1 内废渣 6

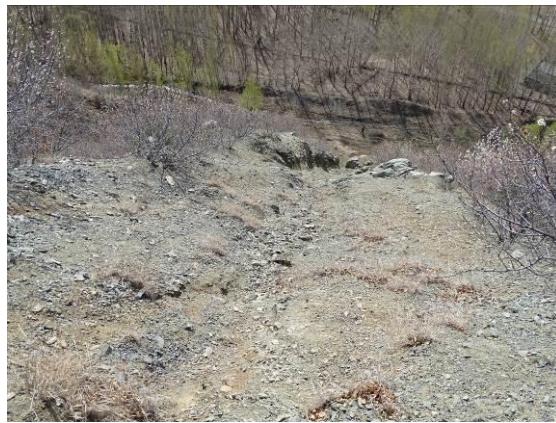
照片 3-6 工业场地 1 内矿石溜槽

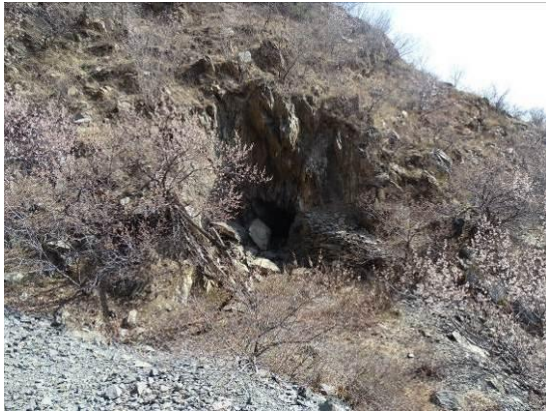
工业场地 2 紧邻Ⅱ-1 号矿体东端向西 111m 处，由竖井 1、平硐 3 和废渣 4 组成，场地长 29m，宽约 13m，损毁土地面积 376m<sup>2</sup>。平硐 3 硐口标高为 820m，硐口规格 2m×2m，深约 10m，场地东侧形成切坡，切坡长 16m，高 1m~6m；竖井 1 井口标高为 822m，井口规格为 2.5m×2.5m，井深约 22m，井架高约 4m；紧邻竖井南

照片 3-7 工业场地 2 内平硐 3

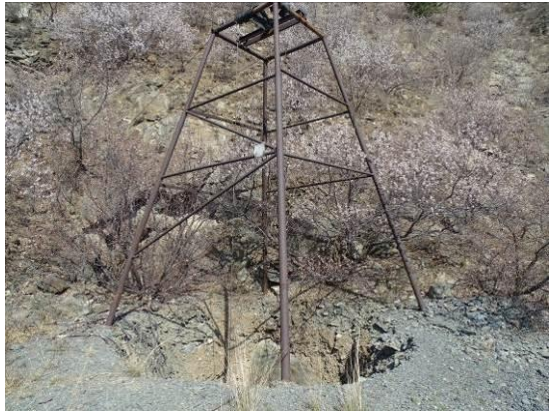
照片 3-8 工业场地 2 内竖井 1

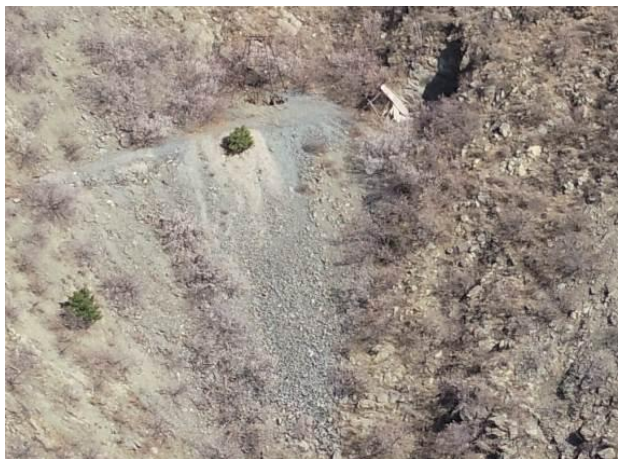
侧为废渣 4，压占土地面积为 316m<sup>2</sup>，废渣堆积标高为 807m~822m，相对高度 15m，废渣堆积厚约 0.5m~1m，边坡角为 35°。场地的建设直接破坏了原生的地形地貌景观和植被，现状评估其对地形地貌景观的影响较严重（见照片 3-7 至照片 3-9）。

照片 3-9 工业场地 2 内废渣 4

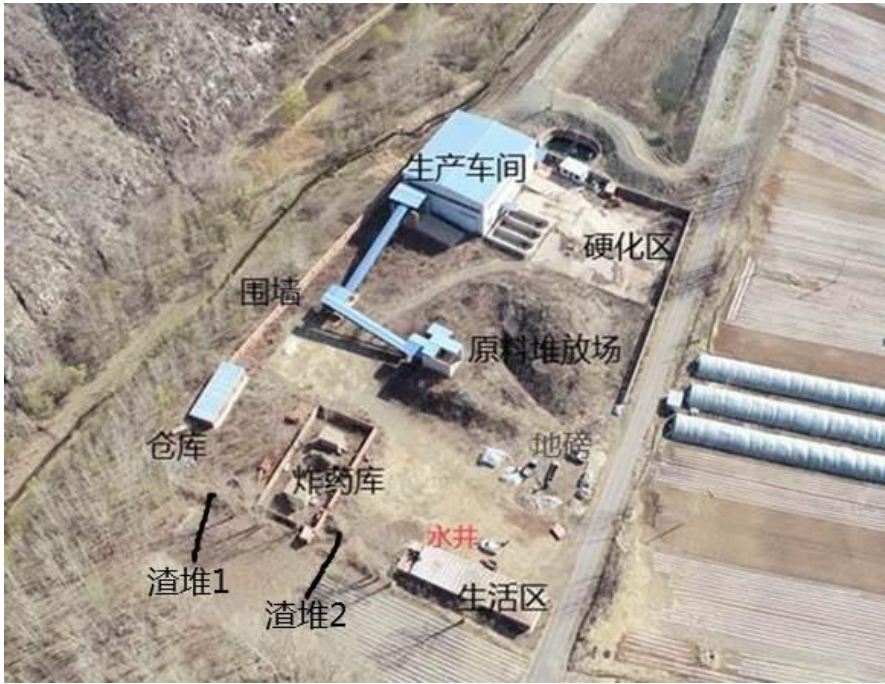
选厂位于工业场地 1 东 140m 处，由生产车间、硬化地面（铁精粉堆放场）、原料堆放场、炸药库、办公生活区、地磅、仓库和 2 处零散渣堆组成（场地内各单元规格数据见表 3-4），场地长 136m，宽约 86m，压占土地面积 11654m<sup>2</sup>。场地内生产车间为彩钢结构，建筑物高 5m~13m，占地面积 1131m<sup>2</sup>，紧邻生产车间南侧为一处硬化空地（铁精粉堆放场），混凝土结构，厚度约 0.2m，占地面积 1481m<sup>2</sup>；炸药库、办公生活区和仓库为小型砖混结构建筑，建筑物高 3m，占地面积 836m<sup>2</sup>，其中办公生活区东南处门前有一口机电井，井深 3m，水位标高约

748m；办公生活区东侧建设一处地磅，占地面积 69m<sup>2</sup>，混凝土结构，厚约 0.5m；场地中部生产车间附近现有一处原料堆放场，面积 1988m<sup>2</sup>，料石堆积高约 7m，边坡角约 30°，堆积方量为 6038m<sup>3</sup>。在炸药库西南和西北处各有一处零散渣堆（渣堆 1、渣堆 2），呈不规则椭圆形，长 9m~22m，宽约 5m，压占总面积 153m<sup>2</sup>，堆积方量为 68m<sup>3</sup>。选厂周边南、北及东侧建设砖墙围封，砖墙高约 2m，宽约 0.45m，长 251m（见照片 3-10 至 3-17），炸药库外围建设砖墙围封，长 83m，宽 0.45m，高约 2m。选厂直接建于原地貌上，使自然景观遭到破坏，并造成地面起伏，景观上不协调，现状评估对地形地貌景观影响较严重。

照片 3-10 选厂

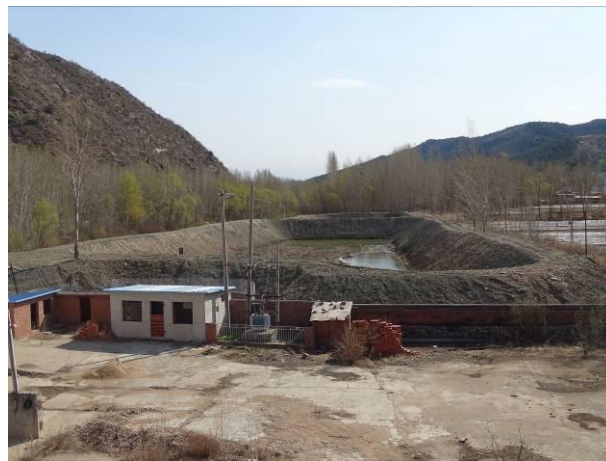
尾矿库紧邻选厂东侧，为平地型尾矿库，库级 5 等，现状为空库，场地呈不规则多边形，长 196m，宽约 57m，压占土地面积 11094m<sup>2</sup>。尾矿坝为四面筑坝，坝体为均质土坝，最大坝高约 3m，坝宽 2.5m，内外边坡角约 34°，坝顶标高 750m～753m，由 1#、2#尾矿池组成，1#池库容为 19005m<sup>3</sup>，2#池库容为 7377m<sup>3</sup>，总库容为 26382m<sup>3</sup>，现状库内尾砂已全部清空。尾矿库西侧与选厂之间有一处回水池，尺寸为长 18m、宽 12m、深 3m，结构为钢筋混凝土结构。尾矿库直接建于原地貌上，使自然景观遭到破坏，景观上不协调，现状评估其对地形地貌景观影响较严重（见照片 3-18）。

照片 3-18 尾矿库

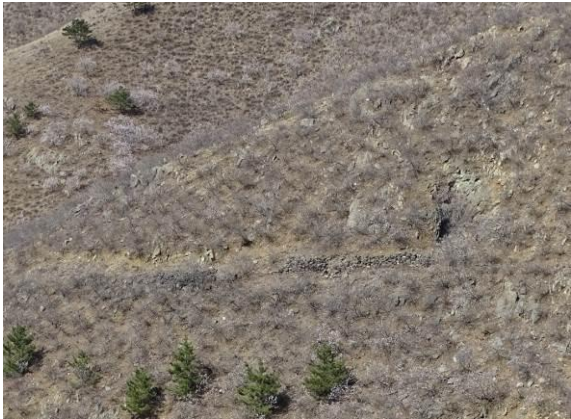
2005m³。场地的建设直接破坏了原生的地形地貌景观和植被，现状评估其对地形地貌景观的影响较严重（见照片 3-19 至 3-22）。

照片 3-19 探槽 1

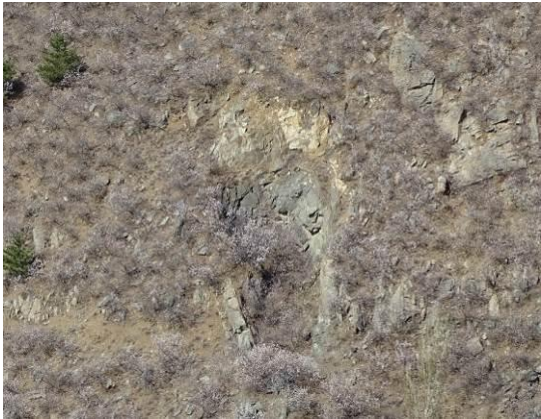
照片 3-20 探槽 2

4 处探槽分布于 II-1 号矿体周边 15m 范围内，分别为探槽 1、探槽 2、探槽 3 和探槽 4（4 处探槽规格数据见表 3-5），探槽呈长条状或不规则多边形，长 20m～145m，宽 5 m～11m，损毁土地总面积为 1781m<sup>2</sup>。探槽深 2 m～6m，总挖方量

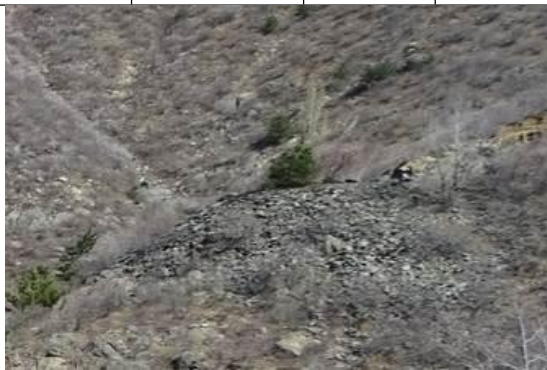
3 处废渣分布于Ⅱ-1 号矿体南部，分别为废渣 1（由探槽 3 开挖产生）、废渣 2（由探槽 4 开挖产生）和废渣 3（由平硐 2 排出），压占土地面积为 1072m²，3 处废渣规格数据见表 3-6。废渣呈椭圆形或长条状，长 19m~33m，宽 5m~21m，堆积高边坡角 25°~30°，总堆方量 1868m³（三角网法计算方量成果见图 3-13 至 3-

照片 3-23 废渣 1

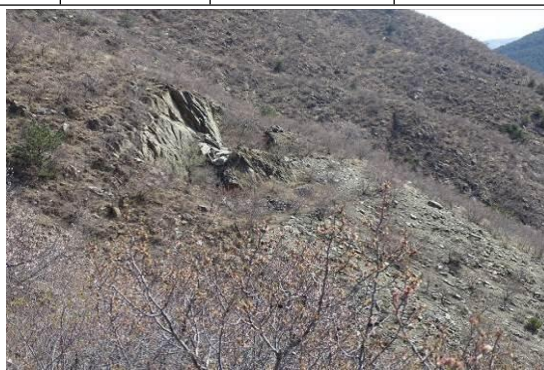
照片 3-24 废渣 2

15)。场地的建设直接破坏了原生的地形地貌景观和植被，现状评估其对地形地貌景观的影响较严重（见照片 3-23 至 3-25）。

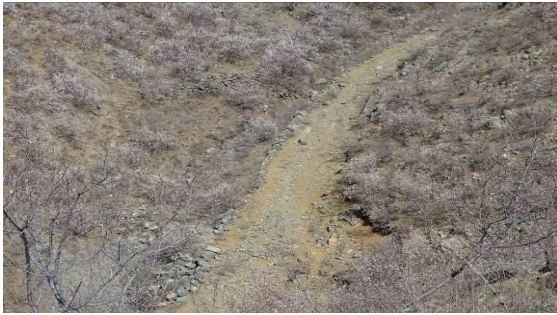
一采区矿区道路位于一采区西侧，路长 330m，宽 1m~3m，损毁土地面积为 965m<sup>2</sup>。工业场地 1 与工业场地 2 之间山坡处路段形成 0.5m~1.5m 的岩质切坡，边坡角约 60°。一采区矿区道路直接建于原地貌上，使自然景观遭到破坏，景观上不协调，现状评估其对地形地貌景观影响较严重（见照片 3-26 至 3-27）。

照片 3-26 一采区矿区道路

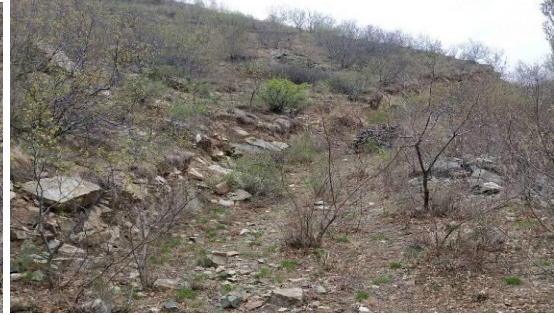
照片 3-27 一采区矿区道路切坡

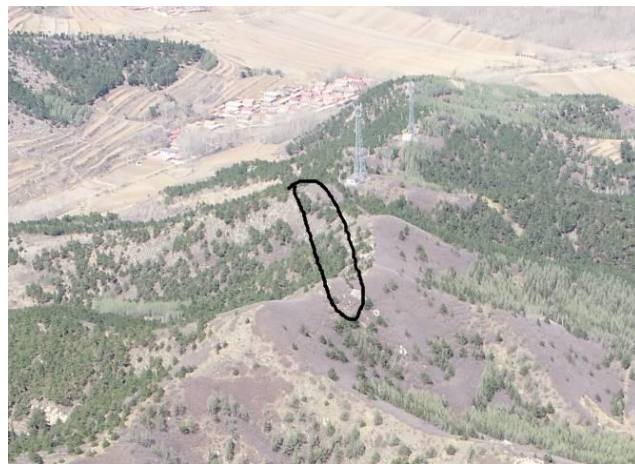
根据《开发利用方案》，位于二采区I-1 号矿体 3 号勘探线至 0 号勘探线西 18m 之间的 900m 标高以上矿段已开采完毕，并形成采空区 2，其地表投影面积为 2772m<sup>2</sup>，长 217m，宽约 13m，呈长条状。根据现场调查，现状采空区 2 上部地表未见塌陷坑、地裂缝、陡坎等现象发生（见照片 3-28），现状评估其对地形地貌景观的影响较轻。

照片 3-28 采空区 2 现状地表情况

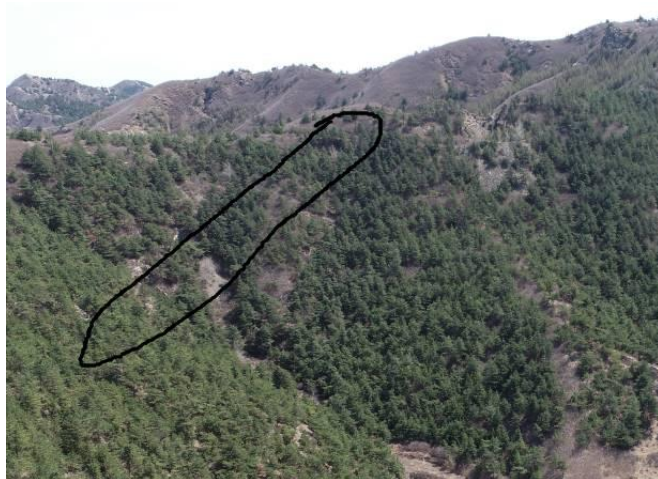
根据《开发利用方案》，位于二采区I-2 号矿体 12 号勘探线西 33m 至 11 号勘探线东 45m 之间的 909m 标高以上矿段已开采完毕，并形成采空区 3，其地表投影面积为 5724m<sup>2</sup>，长 275m，宽约 21m，呈长条状。根据现场调查，现状采空区 3 上部地表未见塌陷坑、地裂缝、陡坎等现象发生（见照片 3-29），现状评估其对地形地貌景观的影响较轻。

照片 3-29 采空区 3 现状地表情况

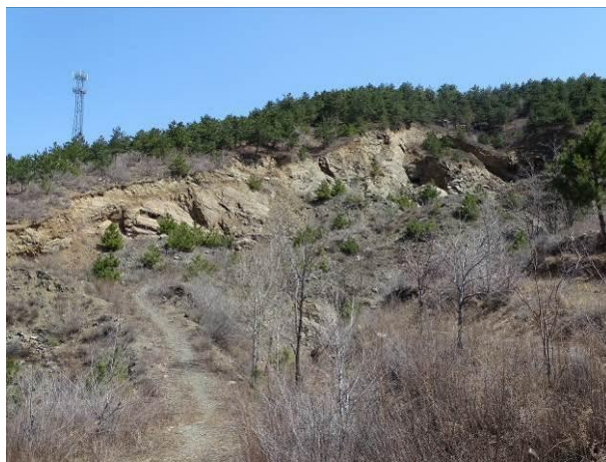
露天采坑位于I-1号矿体西端，场地呈不规则多边形，长135m，宽约18m，损毁土地面积2420m<sup>2</sup>。采坑现状开采标高为852m~897m，相对高差45m，局部边坡高5m~10m，边坡岩性为角闪斜长片麻岩，边坡角35°~60°，挖方量9705m<sup>3</sup>。露天采坑场地的建设直接破坏了原生的地形地貌景观和植被，现状评估其对地形地貌景观的影响较严重（见照片3-30）。

照片 3-30 露天采坑

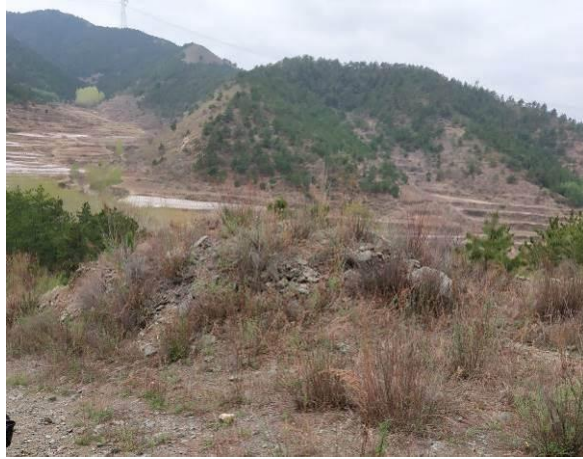
废渣7紧邻露天采坑1西南，场地呈椭圆形，长20m，宽约13m，压占场地面积为265m<sup>2</sup>。废渣堆积高2m~5m，坡角25°~30°，堆方量478m<sup>3</sup>。场地的建设直接破坏了原生的地形地貌景观和植被，现状评估其对地形地貌景观的影响较严重（见照片3-31）。

照片 3-31 废渣堆 7

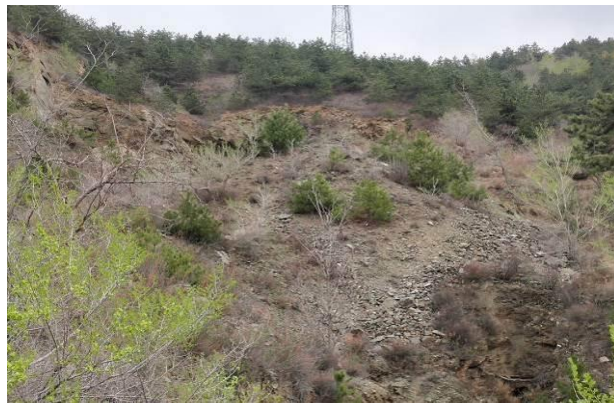
废渣 8 紧邻露天采坑 1 东南，场地近似呈椭圆形，长 62m，宽约 13m，压占场地面积为 915m<sup>2</sup>。废渣堆积高 2m~6m，坡角 25°~30°，堆方量 2796m<sup>3</sup>。场地的建设直接破坏了原生的地形地貌景观和植被，现状评估其对地形地貌景观的影响较严重（见照片 3-32）。

照片 3-32 废渣堆 8

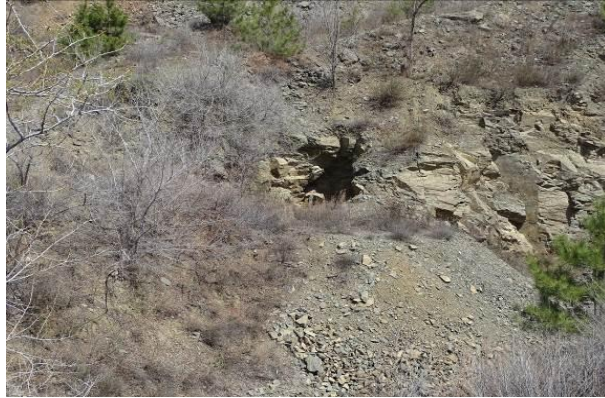
平硐 4 位于露天采坑 1 西南约 17m 处，场地呈不规则多边形，长 42m，宽约 14m，损毁土地面积为 593m<sup>2</sup>。平硐硐口标高为 850m，硐口规格 1.5m×1.5m，硐深 75m。平硐周边现形成长 83m 的切坡，切坡高 2m~4m，边坡角 35°~65°，切坡开挖碎石堆筑于平硐硐口处形成临时场地使用。平硐 4 直接建于原地貌上，使自然景观遭到破坏，景观上不协调，现状评估其对地形地貌景观影响较严重（见照片 3-33）。

照片 3-33 平硐 4

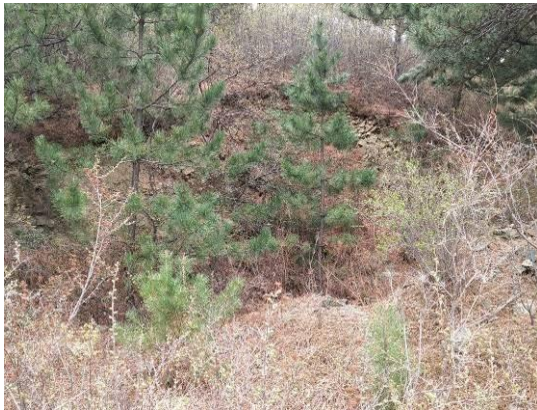
平硐 5 及废渣堆位于露天采坑 1 东南 43m 处，场地呈不规则多边形，长 18m，宽约 7m，损毁土地面积为 128m<sup>2</sup>。平硐硐口标高为 880m，硐口已回填封堵，周边存在长 11m 的切坡，切坡高 0.5m~1m，边坡角 45°~60°。紧邻硐口西南坡下堆积平硐开拓的废渣，废渣堆积高约 1.5m，边坡角 30°，堆积方量为 53m<sup>3</sup>。平硐 5 及废渣堆直接建于原地貌上，使自然景观遭到破坏，景观上不协调，现状评估其对地形地貌景观较严重（见照片 3-34 至 3-35）。

照片 3-34 平硐 5

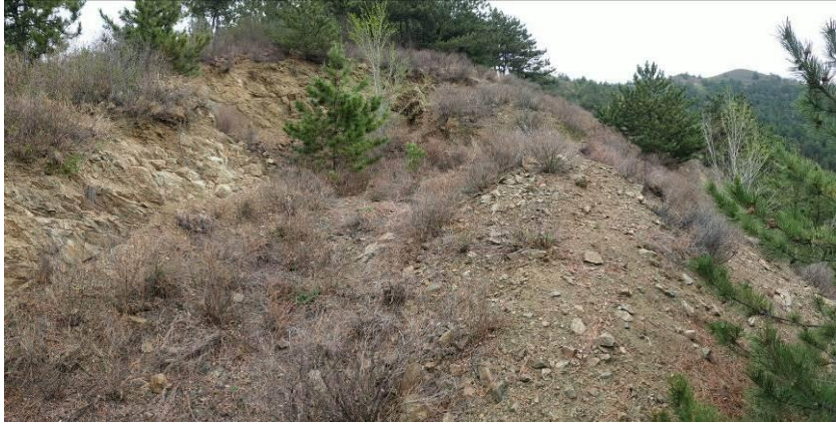
平硐 6 及废渣堆位于露天采坑东南 93m 处，场地呈不规则多边形，长 22m，宽约 11m，损毁土地面积为 241m<sup>2</sup>。平硐 6 硐口标高为 917m，现已回填封堵，周边形成长 30m 的切坡，切坡高 0.5m~2m，边坡角 45°~65°。紧邻硐口南侧山坡下堆积平硐开拓的废渣，废渣堆积高约 2.5m，边坡角 30°，堆积方量为 173m<sup>3</sup>。平硐 6 及废渣堆直接建于原地貌上，使自然景观遭到破坏，景观上不协调，现状评估其对地形地貌景观较严重（见照片 3-36）。

照片 3-36 平硐 6 及废渣堆

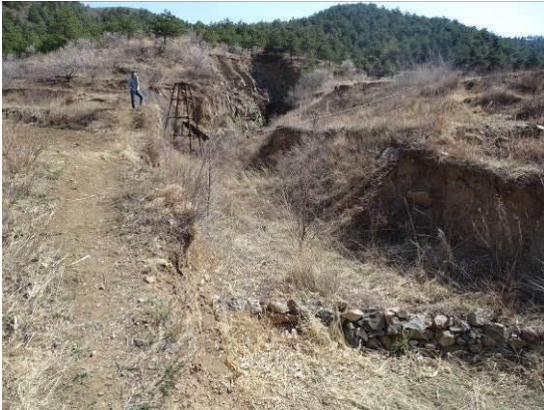
工业场地 3 位于 II-2 号矿体西 240m 处，由平硐 7、竖井 2 和竖井 3 组成，场地呈不规则多边形，长 118m，宽约 21m，损毁土地面积为 2517m<sup>2</sup>。平硐 7 硐口标高为 860m，硐口规格 2.5m×2.5m，硐深约 240m，现状平硐 7 周边形成长约 200m 切坡，切坡高 9m~16m，边坡角 45°~70°；竖井 2 和竖井 3 位于平硐 7 西南侧，井口规格为 2.5m×2.5m，竖井 2 井深 48m，竖井 3 井深为 49m，井架高约 4m，竖井 2 井口西侧存在一处凹坑，临时存放矿石使用，坑深约 2m，挖方量为 40m<sup>3</sup>，场地的建设直接破坏了原生的地形地貌景观和植被，现状评估其对地形地貌景观的影响较严重（见照片 3-37 至照片 3-39）。

照片 3-37 平硐 7、竖井 3

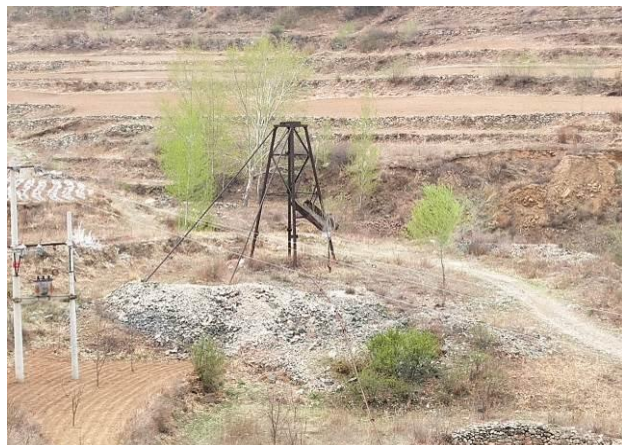
工业场地 4 位于工业场地 3 西南 174m 处，由竖井 4 和废渣 9 组成，场地呈不规则多边形，长 28m，宽约 14m，损毁土地面积为 389m<sup>2</sup>。竖井 4 井口标高为 849m，井口规格 2.5m×2.5m，井深约 49m，井架高约 4m。紧邻竖井 4 北侧堆放废渣 9，堆积高 1m，边坡角 20°~25°，堆积方量为 113m<sup>3</sup>，场地的建设直接破坏了原生的地形地貌景观和植被，现状评估其对地形地貌景观的影响较严重（见照片 3-40）。

照片 3-40 工业场地 4 内竖井 4 及废渣 9

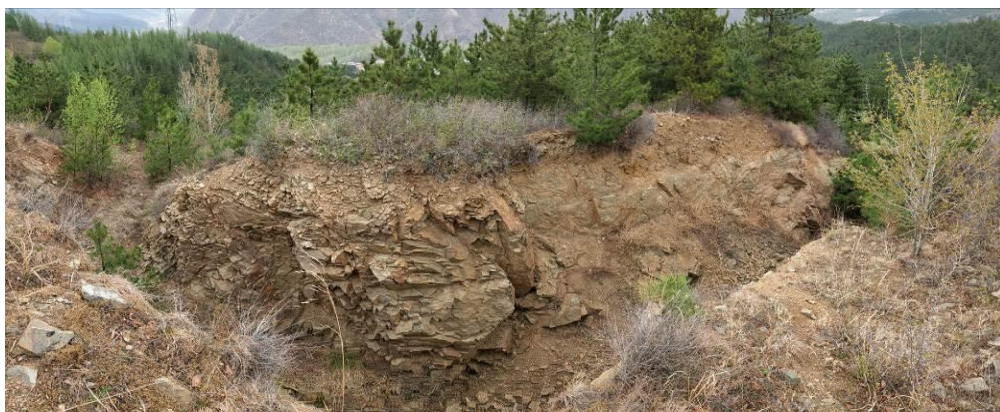
照片 3-41 探槽 5

二采区发现地表探槽共 8 处，其中探槽 5 至探槽 8 位于 I-1 号矿体东、东北侧，探槽 9、探槽 10 位于 I-3 号矿体北侧，探槽 11 位于 I-3 号矿体南侧，探槽 12 位于 I-2 号矿体南侧（8 处探槽规格数据详见表 3-7），探槽呈长条状、不规则多边形，长 27m~77m，宽 6m~25m，深 3m~9m，损毁土地总面积为 4907m<sup>2</sup>，探槽边坡角 25°~70°，总挖方量 11132m<sup>3</sup>。场地的建设直接破坏了原生的地形地貌景观和植被，现状评估其对地形地貌景观的影响较严重（见照片 3-41 至 3-48）。

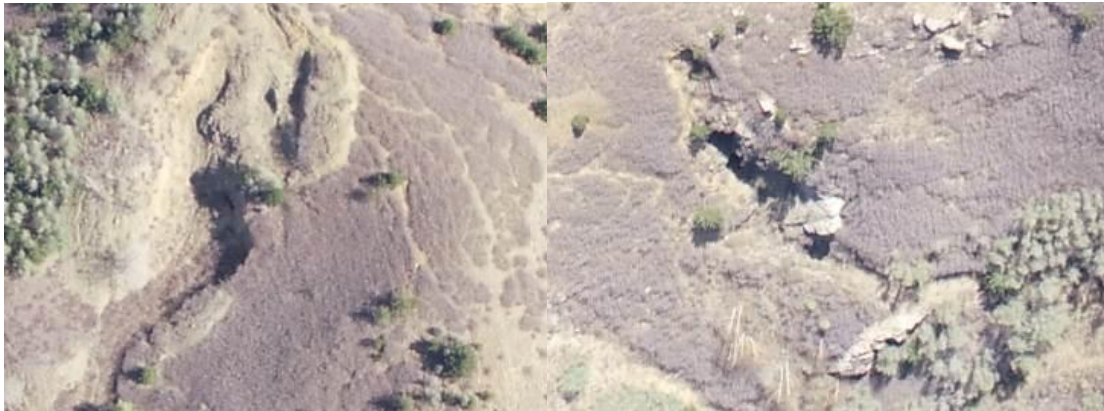
照片 3-46 探槽 10

照片 3-47 探槽 11

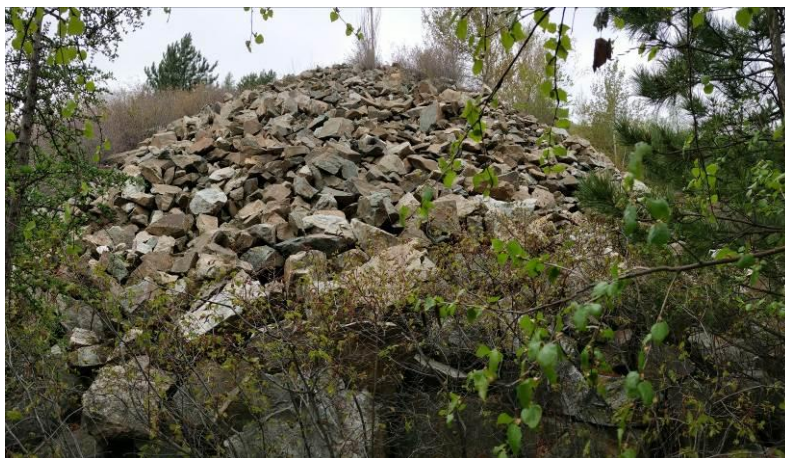
废渣 10 紧邻探槽 7 北侧，为探槽 7 开挖碎石堆积形成，场地近似呈椭圆形，长 22m，宽约 11m，压占场地面积为 245m<sup>2</sup>。废渣堆积高 2m~7m，坡角 25°~30°，堆方量 436m<sup>3</sup>。场地的建设直接破坏了原生的地形地貌景观和植被，现状评估其对地形地貌景观的影响较严重（见照片 3-49）。

照片 3-49 废渣 10

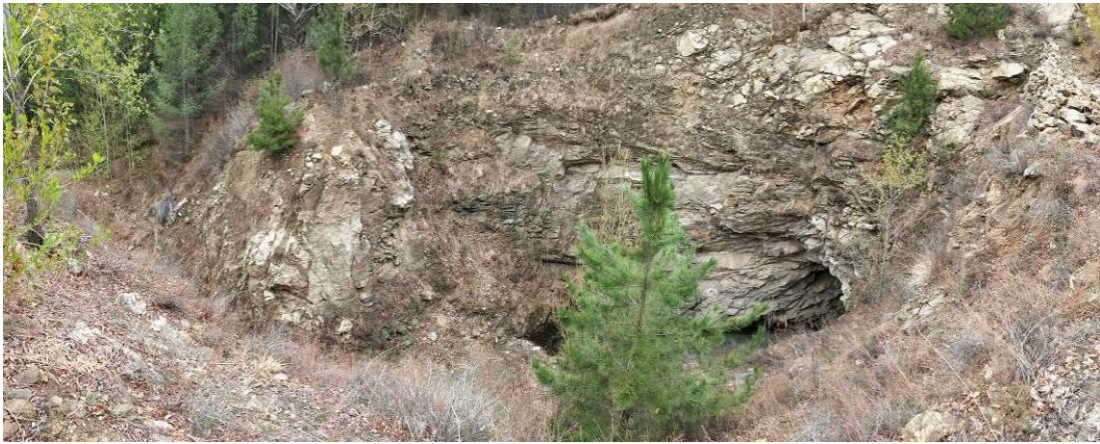
民采平硐及废渣堆位于II-1号矿体东北160m处，由民采平硐和废渣堆组成（形成于20世纪五六十年代），场地长91m，宽约27m，损毁土地面积2420m<sup>2</sup>。平硐硐口标高为880m，硐口规格1.5m×2.5m，硐深不详；平硐的建设使周边形成高陡切坡，切坡长131m，高5m~28m，边坡角35°~65°；紧邻该平硐北侧堆放废渣堆，压占土地面积为1140m<sup>2</sup>，废渣堆积标高为879m~864m，相对高度15m，废渣堆积厚约0.5m~2m，边坡角为33°，堆积方量为4649m<sup>3</sup>。场地的建设直接破坏了原生的地形地貌景观和植被，现状评估其对地形地貌景观的影响较严重（见照片3-50至照片3-52）。

照片 3-50 民采平硐及场地切坡

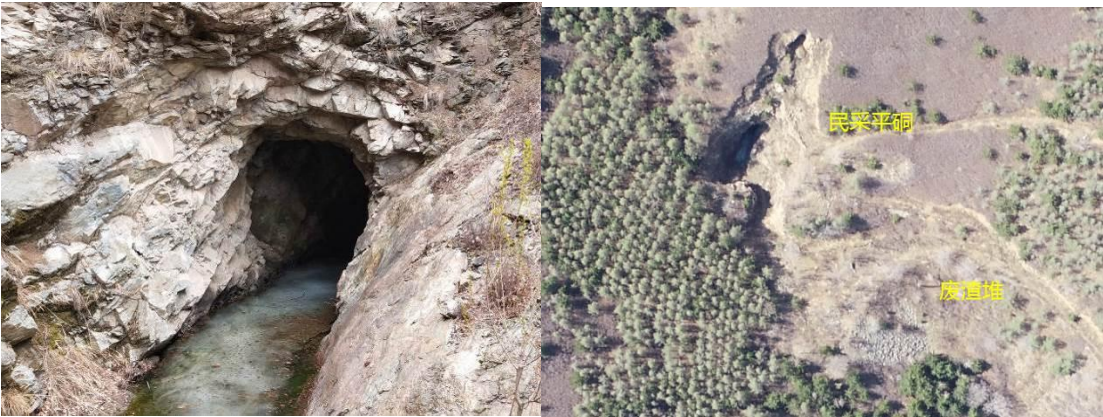
照片 3-51 民采平硐硐口

照片 3-52 民采平硐及废渣堆

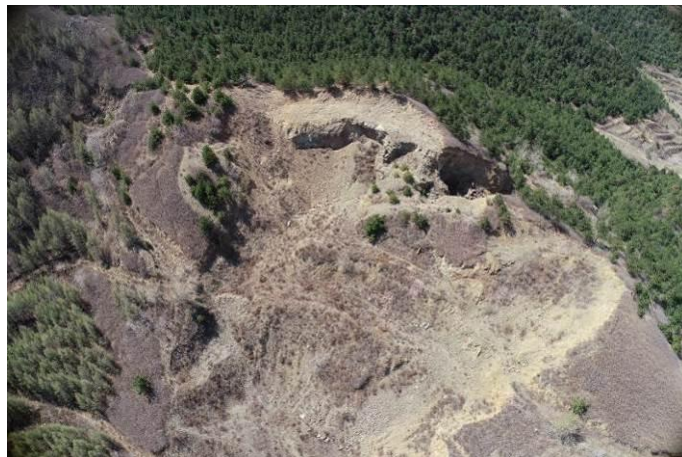
民采坑位于I-2号矿体南25m处，场地呈不规则多边形，长179m，宽约50m，损毁土地面积为8943m<sup>2</sup>。现状开采标高为986m~932m，相对高差54m，采坑东侧边坡开挖深度较浅，深1m~3m，边坡角约25°，采坑西侧边坡较不规整，位于山顶

处采坑中部形成一处凹坑，边坡高 13m，边坡角  $60^{\circ}$ ，民采坑挖方量  $19013\text{m}^3$ 。民采坑场地的建设直接破坏了原生的地形地貌景观和植被，现状评估其对地形地貌景观的影响较严重（见照片 3-53）。

照片 3-53 民采坑

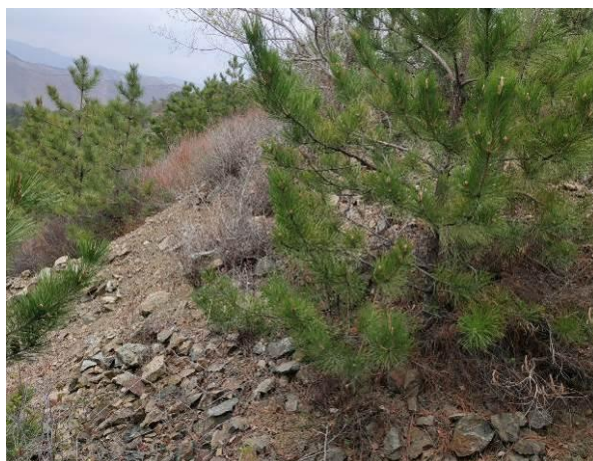
废渣 11 紧邻民采坑西侧，为民采坑开挖产生碎石堆积形成，场地近似呈椭圆形，长 49m，宽约 32m，压占场地面积为  $1584\text{m}^2$ 。废渣堆积标高 949m~970m，相对高度 21m，废渣堆积厚度为 1m~2m，坡角  $25^{\circ}\sim 30^{\circ}$ ，堆方量  $2745\text{m}^3$ 。场地的建设直接破坏了原生的地形地貌景观和植被，现状评估其对地形地貌景观的影响较严重（见照片 3-54）。

照片 3-54 废渣 11

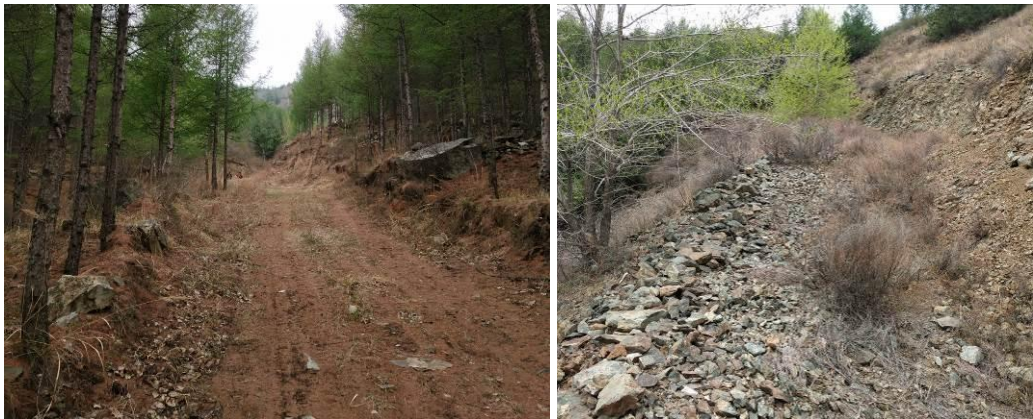
二采区矿区道路连接各工程单元，路长 4605m，宽 3m~4m，损毁土地面积为  $17761\text{m}^2$ 。其沿山坡处路段形成 0.5m~2m 的切坡，切坡长 3621m，边坡角约  $40^{\circ}\sim$

60°。二采区矿区道路直接建于原地貌上，使自然景观遭到破坏，景观上不协调，现状评估其对地形地貌景观影响较严重（见照片 3-55 至 3-56）。

照片 3-55 二采区矿区道路      照片 3-56 二采区矿区道路切坡
