宁城县建罕矿业有限责任公司铁矿
2024 年度矿山地质环境治理计划书

宁城县建罕矿业有限责任公司
二〇二四年四月

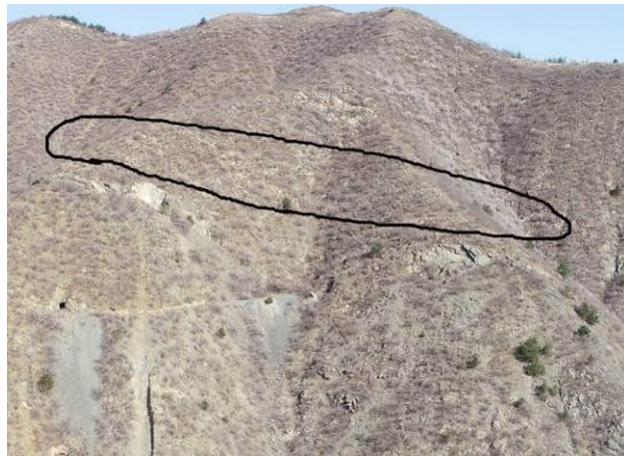
照片3-1 采空区1现状地表情况

根据《开发利用方案》，矿山一采区II-1号矿体30号勘探线东侧的800m标高以上矿段已开采完毕，并形成采空区1，其地表投影面积为 4242m^2 ，长254m，宽约17m，呈长条状。根据现场调查，现状采空区1上部地表未见塌陷坑、地裂缝、陡坎等现象发生（见照片3-1）。现状评估其对地形地貌景观的影响较轻。

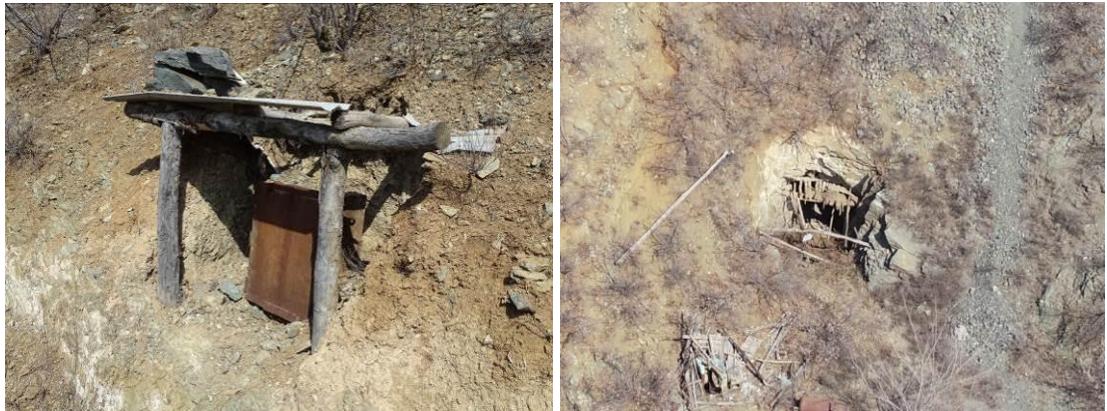
照片 3-2 工业场地 1 内平硐 1 照片 3-3 工业场地 1 内平硐 2

工业场地1位于II-1号矿体东南约38m处，由平硐1、平硐2、废渣5、废渣6和矿石溜槽组成，场地呈四边形，长95m，宽约33m，损毁土地面积 3174m^2 。平硐1硐口标高为820m，硐口规格 $1\text{m}\times 1\text{m}$ ，硐深约44m，场地北侧形成切坡，切坡长36m，高1m~5m；平硐2硐口标高为800m，硐口规格 $2.5\text{m}\times 2.5\text{m}$ ，硐深约90m，场地北侧形成切坡，切坡长18m，高1m~5m；紧邻两处平硐南侧各存在一处废渣堆，分别为废渣5和废渣6，废渣5压占场地面积为 367m^2 ，废渣堆积标高为796m~819m，相对高度23m，废渣堆积厚约0.5m~1m，边坡角为 35° ，堆积方量为 280m^3 ；废渣6压占场地面积为 1066m^2 ，废渣堆积标高为754m~789m，相对高度35m，废渣堆积厚约0.5m~2m，边坡角为 35° ，堆积方量为 711m^3 。矿石溜槽长77m，宽约2.5m，平均深约1m，挖方量约 193m^3 。场地的建设直接破坏了原生的地形地貌景观和植被，现状评估其对地形地貌景观的影响较严重（见照片3-2至3-6）。

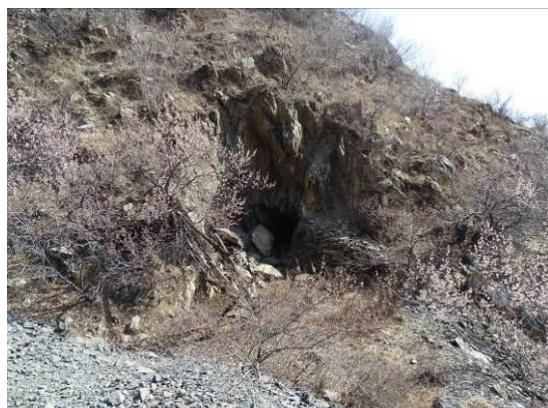
照片 3-7 工业场地 2 内平硐 3

工业场地 2 紧邻 II-1 号矿体东端向西 111m 处，由竖井 1、平硐 3 和废渣 4 组成，场地长 29m，宽约 13m，损毁土地面积 376m²。平硐 3 硐口标高为 820m，硐口规格 2m×2m，深约 10m，场地东侧形成切坡，切坡长 16m，高 1m~6m；竖井 1 井口标高为 822m，井口规格为 2.5m×2.5m，井深约 22m，井架高约 4m；紧邻竖井南

侧为废渣 4，压占土地面积为 316m^2 ，废渣堆积标高为 $807\text{m}\sim 822\text{m}$ ，相对高度 15m ，废渣堆积厚约 $0.5\text{m}\sim 1\text{m}$ ，边坡角为 35° 。场地的建设直接破坏了原生的地形地貌景观和植被，现状评估其对地形地貌景观的影响较严重（见照片 3-7 至照片 3-9）。

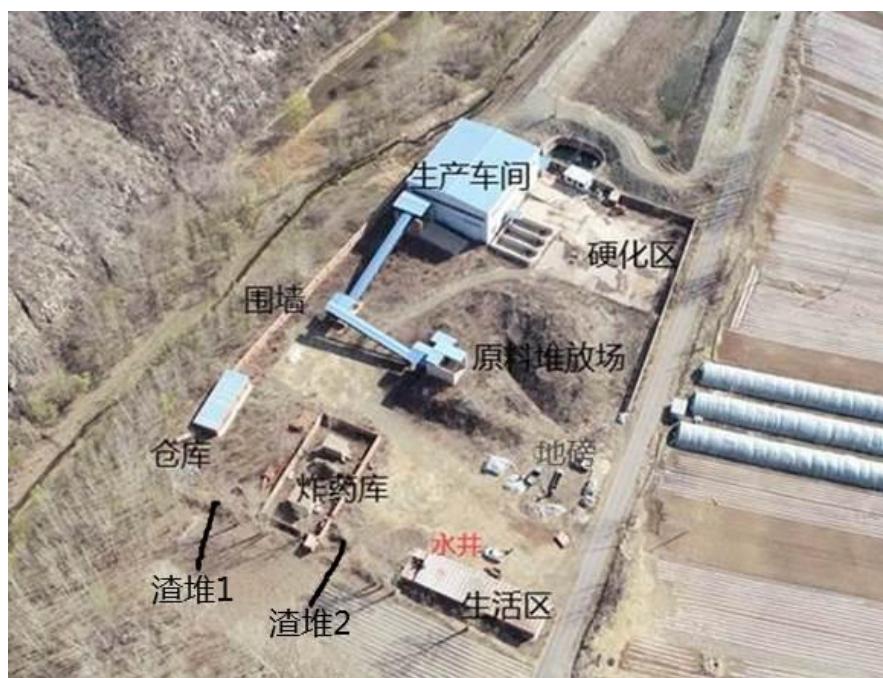
照片 3-10 选厂

选厂位于工业场地 1 东 140m 处，由生产车间、硬化地面（铁精粉堆放场）、原料堆放场、炸药库、办公生活区、地磅、仓库和 2 处零散渣堆组成（场地内各单元规格数据见表 3-4），场地长 136m ，宽约 86m ，压占土地面积 11654m^2 。场地内生产车间为彩钢结构，建筑物高 $5\text{m}\sim 13\text{m}$ ，占地面积 1131m^2 ，紧邻生产车间南侧为一处硬化空地（铁精粉堆放场），混凝土结构，厚度约 0.2m ，占地面积 1481m^2 ；炸药库、办公生活区和仓库为小型砖混结构建筑，建筑物高 3m ，占地面积 836m^2 ，其中办公生活区东南处门前有一口机电井，井深 3m ，水位标高约

748m；办公生活区东侧建设一处地磅，占地面積 69m²，混凝土结构，厚約 0.5m；場地中中部生产车间附近現有一處原料堆放场，面積 1988m²，料石堆积高約 7m，邊坡角約 30°，堆积方量为 6038m³。在炸药库西南和西北处各有一處零散渣堆（渣堆 1、渣堆 2），呈不規則椭圆形，長 9m~22m，宽約 5m，压占总面积 153m²，堆积方量为 68m³。选厂周边南、北及东側建设砖墙围封，砖墙高約 2m，宽約 0.45m，長 251m（见照片 3-10 至 3-17），炸药库外围建设砖墙围封，長 83m，宽 0.45m，高約 2m。选厂直接建于原地貌上，使自然景观遭到破坏，并造成地面起伏，景观上不协调，现状评估对地形地貌景观影响较严重。

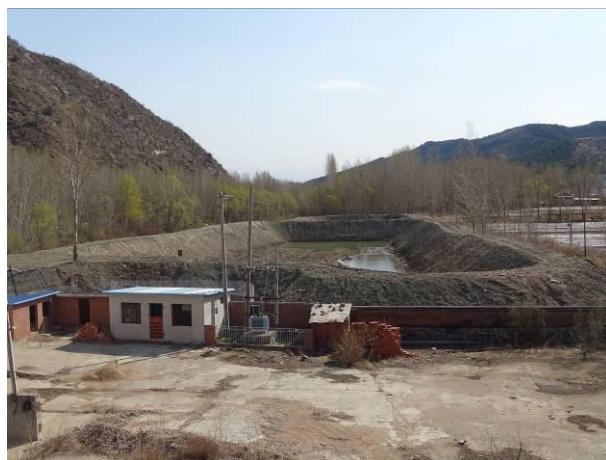
照片 3-18 尾矿库

尾矿库紧邻选厂东侧，为平地型尾矿库，库级 5 等，现状为空库，场地呈不规则多边形，长 196m，宽约 57m，压占土地面积 11094m²。尾矿坝为四面筑坝，坝体为均质土坝，最大坝高约 3m，坝宽 2.5m，内外边坡角约 34°，坝顶标高 750m～753m，由 1#、2#尾矿池组成，1#池库容为 19005m³，2#池库容为 7377m³，总库容为 26382m³，现状库内尾砂已全部清空。尾矿库西侧与选厂之间有一处回水池，尺寸为长 18m、宽 12m、深 3m，结构为钢筋混凝土结构。尾矿库直接建于原地貌上，使自然景观遭到破坏，景观上不协调，现状评估其对地形地貌景观影响较严重（见照片 3-18）。

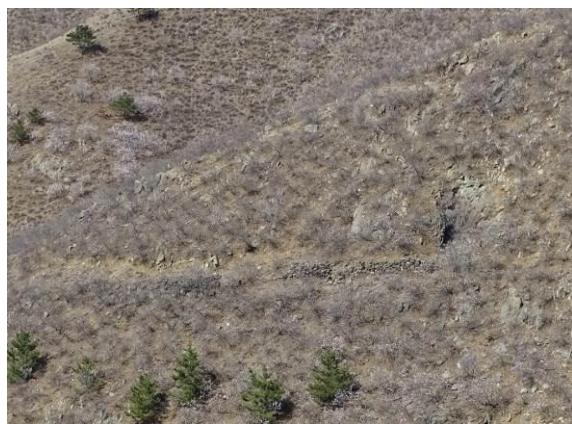
照片 3-19 探槽 1

4 处探槽分布于 II-1 号矿体周边 15m 范围内，分别为探槽 1、探槽 2、探槽 3 和探槽 4（4 处探槽规格数据见表 3-5），探槽呈长条状或不规则多边形，长 20m～145m，宽 5 m～11m，损毁土地总面积为 1781m²。探槽深 2 m～6m，总挖方量

2005m³。场地的建设直接破坏了原生的地形地貌景观和植被，现状评估其对地形地貌景观的影响较严重（见照片 3-19 至 3-22）。

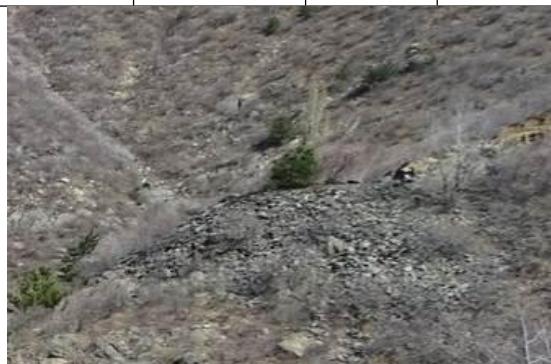
照片 3-23 废渣 1

3 处废渣分布于 II-1 号矿体南部，分别为废渣 1（由探槽 3 开挖产生）、废渣 2（由探槽 4 开挖产生）和废渣 3（由平硐 2 排出），压占土地面积为 1072m²，3 处废渣规格数据见表 3-6。废渣呈椭圆形或长条状，长 19m~33m，宽 5m~21m，堆积高边坡角 25°~30°，总堆方量 1868m³（三角网法计算方量成果见图 3-13 至 3-

15）。场地的建设直接破坏了原生的地形地貌景观和植被，现状评估其对地形地貌景观的影响较严重（见照片 3-23 至 3-25）。

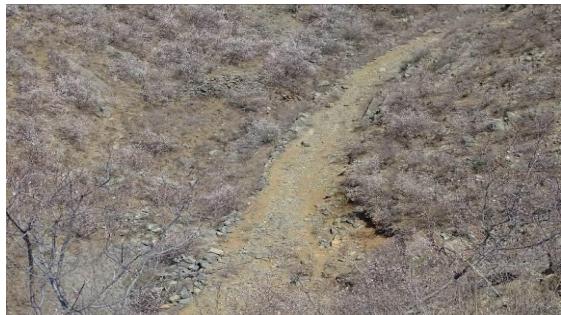
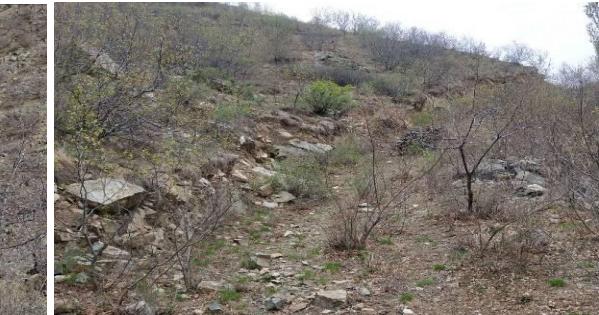
照片 3-26 一采区矿区道路 照片 3-27 一采区矿区道路切坡

一采区矿区道路位于一采区西侧，路长 330m，宽 1m~3m，损毁土地面积为 965 m^2 。工业场地 1 与工业场地 2 之间山坡处路段形成 0.5m~1.5m 的岩质切坡，边坡角约 60°。一采区矿区道路直接建于原地貌上，使自然景观遭到破坏，景观上不协调，现状评估其对地形地貌景观影响较严重（见照片 3-26 至 3-27）。

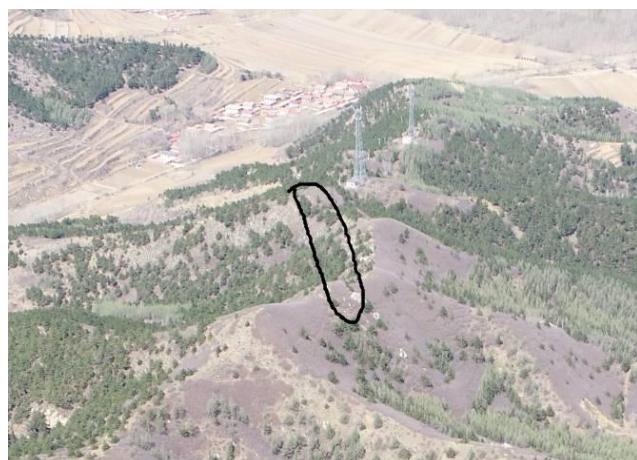
照片 3-28 采空区2现状地表情况

根据《开发利用方案》，位于二采区I-1号矿体3号勘探线至0号勘探线西18m之间的900m标高以上矿段已开采完毕，并形成采空区2，其地表投影面积为2772m²，长217m，宽约13m，呈长条状。根据现场调查，现状采空区2上部地表未见塌陷坑、地裂缝、陡坎等现象发生（见照片3-28），现状评估其对地形地貌景观的影响较轻。

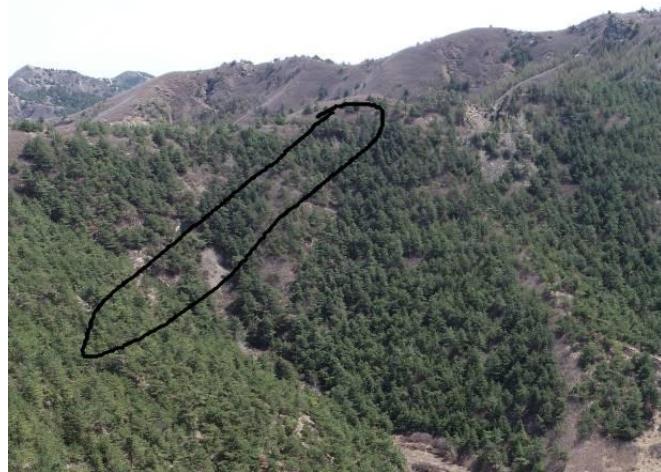
照片 3-29 采空区 3 现状地表情况

根据《开发利用方案》，位于二采区I-2号矿体12号勘探线西33m至11号勘探线东45m之间的909m标高以上矿段已开采完毕，并形成采空区3，其地表投影面积为5724m²，长275m，宽约21m，呈长条状。根据现场调查，现状采空区3上部地表未见塌陷坑、地裂缝、陡坎等现象发生（见照片3-29），现状评估其对地形地貌景观的影响较轻。

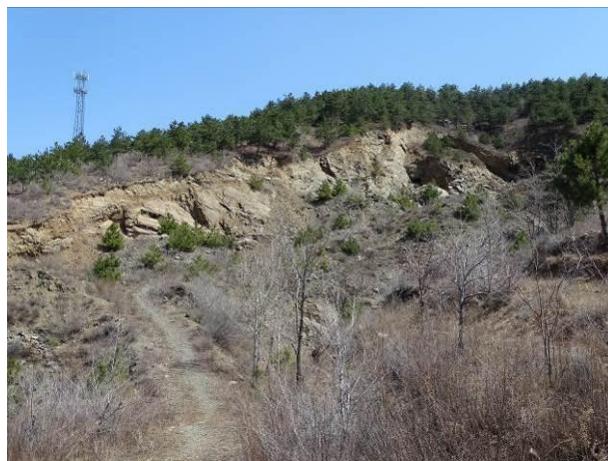
照片 3-30 露天采坑

露天采坑位于I-1号矿体西端，场地呈不规则多边形，长135m，宽约18m，损毁土地面积2420m²。采坑现状开采标高为852m~897m，相对高差45m，局部边坡高5m~10m，边坡岩性为角闪斜长片麻岩，边坡角35°~60°，挖方量9705m³。露天采坑场地的建设直接破坏了原生的地形地貌景观和植被，现状评估其对地形地貌景观的影响较严重（见照片3-30）。

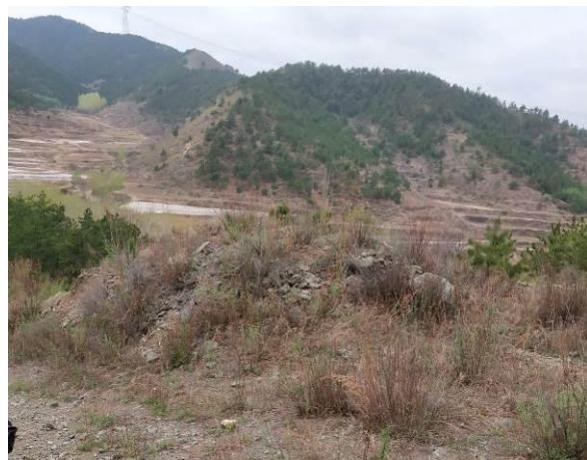
照片 3-31 废渣堆 7

废渣7紧邻露天采坑1西南，场地呈椭圆形，长20m，宽约13m，压占场地面积为265m²。废渣堆积高2m~5m，坡角25°~30°，堆方量478m³。场地的建设直接破坏了原生的地形地貌景观和植被，现状评估其对地形地貌景观的影响较严重（见照片3-31）。

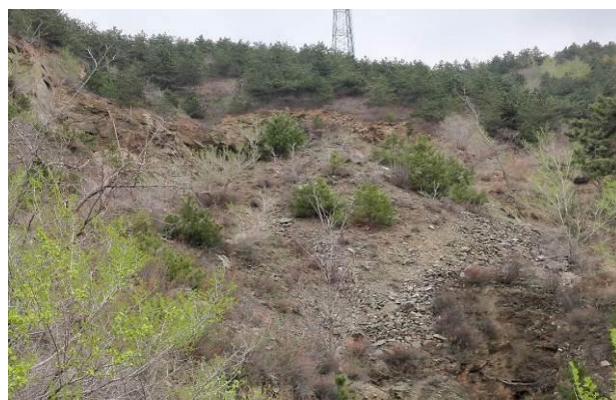
照片 3-32 废渣堆 8

废渣 8 紧邻露天采坑 1 东南，场地近似呈椭圆形，长 62m，宽约 13m，压占场
地面积为 915m²。废渣堆积高 2m~6m，坡角 25°~30°，堆方量 2796m³。场地的建
设直接破坏了原生的地形地貌景观和植被，现状评估其对地形地貌景观的影响较严
重（见照片 3-32）。

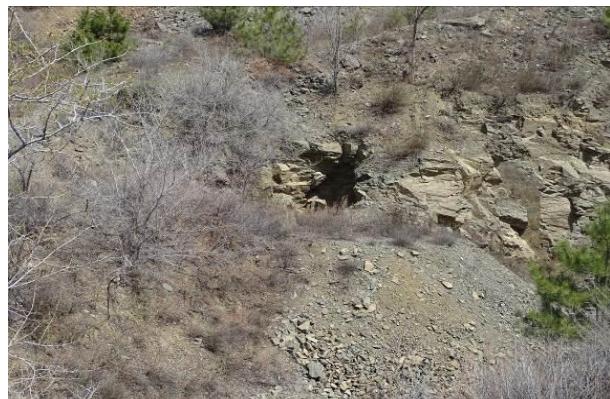
照片 3-33 平硐 4

平硐 4 位于露天采坑 1 西南约 17m 处，场地呈不规则多边形，长 42m，宽约
14m，损毁土地面积为 593m²。平硐口标高为 850m，硐口规格 1.5m×1.5m，硐深
75m。平硐周边现形成长 83m 的切坡，切坡高 2m~4m，边坡角 35°~65°，切坡开
挖碎石堆筑于平硐口处形成临时场地使用。平硐 4 直接建于原地貌上，使自然景
观遭到破坏，景观上不协调，现状评估其对地形地貌景观影响较严重（见照片 3-
33）。

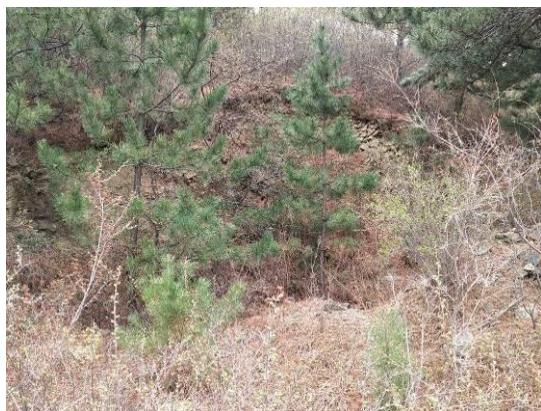
照片 3-34 平硐 5

平硐 5 及废渣堆位于露天采坑 1 东南 43m 处，场地呈不规则多边形，长 18m，宽约 7m，损毁土地面积为 128m^2 。平硐口标高为 880m，硐口已回填封堵，周边存在长 11m 的切坡，切坡高 $0.5\text{m}\sim 1\text{m}$ ，边坡角 $45^\circ\sim 60^\circ$ 。紧邻硐口西南坡下堆积平硐开拓的废渣，废渣堆积高约 1.5m，边坡角 30°，堆积方量为 53m^3 。平硐 5 及废渣堆直接建于原地貌上，使自然景观遭到破坏，景观上不协调，现状评估其对地形地貌景观较严重（见照片 3-34 至 3-35）。

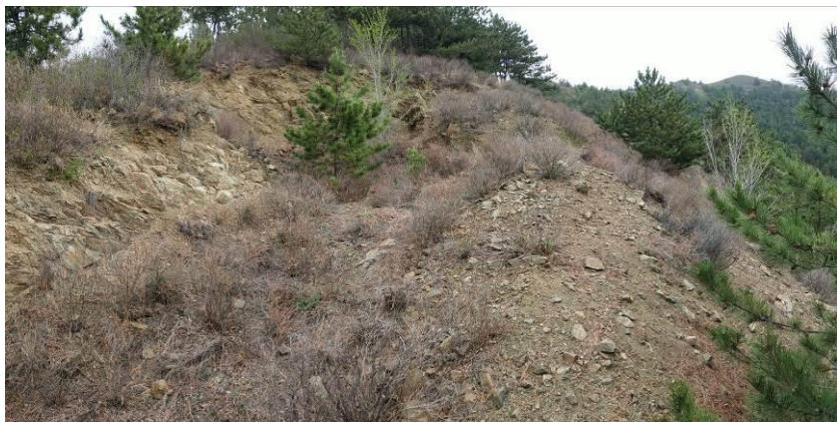
照片 3-36 平硐 6 及废渣堆

平硐 6 及废渣堆位于露天采坑东南 93m 处，场地呈不规则多边形，长 22m，宽约 11m，损毁土地面积为 241m^2 。平硐 6 硐口标高为 917m，现已回填封堵，周边形成长 30m 的切坡，切坡高 $0.5\text{m}\sim 2\text{m}$ ，边坡角 $45^\circ\sim 65^\circ$ 。紧邻硐口南侧山坡下堆积平硐开拓的废渣，废渣堆积高约 2.5m，边坡角 30°，堆积方量为 173m^3 。平硐 6 及废渣堆直接建于原地貌上，使自然景观遭到破坏，景观上不协调，现状评估其对地形地貌景观较严重（见照片 3-36）。

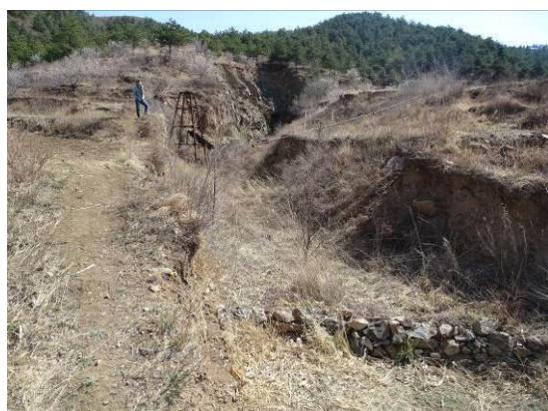
照片 3-37 平硐 7、竖井 3

工业场地 3 位于 II-2 号矿体西 240m 处，由平硐 7、竖井 2 和竖井 3 组成，场地呈不规则多边形，长 118m，宽约 21m，损毁土地面积为 2517m²。平硐 7 硐口标高为 860m，硐口规格 2.5m×2.5m，硐深约 240m，现状平硐 7 周边形成长约 200m 切坡，切坡高 9m~16m，边坡角 45°~70°；竖井 2 和竖井 3 位于平硐 7 西南侧，井口规格为 2.5m×2.5m，竖井 2 井深 48m，竖井 3 井深为 49m，井架高约 4m，竖井 2 井口西侧存在一处凹坑，临时存放矿石使用，坑深约 2m，挖方量为 40m³，场地的建设直接破坏了原生的地形地貌景观和植被，现状评估其对地形地貌景观的影响较严重（见照片 3-37 至照片 3-39）。

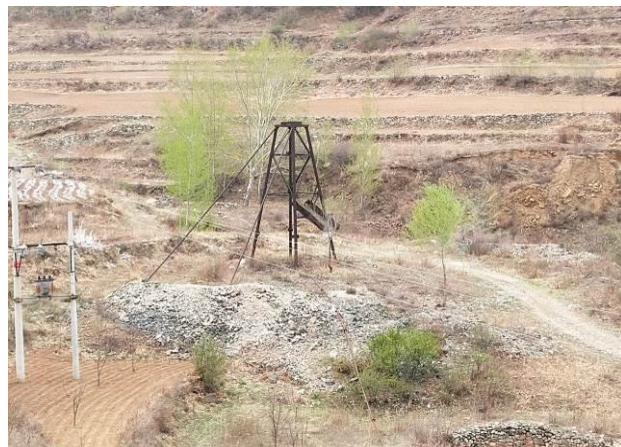
照片 3-40 工业场地 4 内竖井 4 及废渣 9

工业场地 4 位于工业场地 3 西南 174m 处，由竖井 4 和废渣 9 组成，场地呈不规则多边形，长 28m，宽约 14m，损毁土地面积为 389m²。竖井 4 井口标高为 849m，井口规格 2.5m×2.5m，井深约 49m，井架高约 4m。紧邻竖井 4 北侧堆放废渣 9，堆积高 1m，边坡角 20°~25°，堆积方量为 113m³，场地的建设直接破坏了原生的地形地貌景观和植被，现状评估其对地形地貌景观的影响较严重（见照片 3-40）。

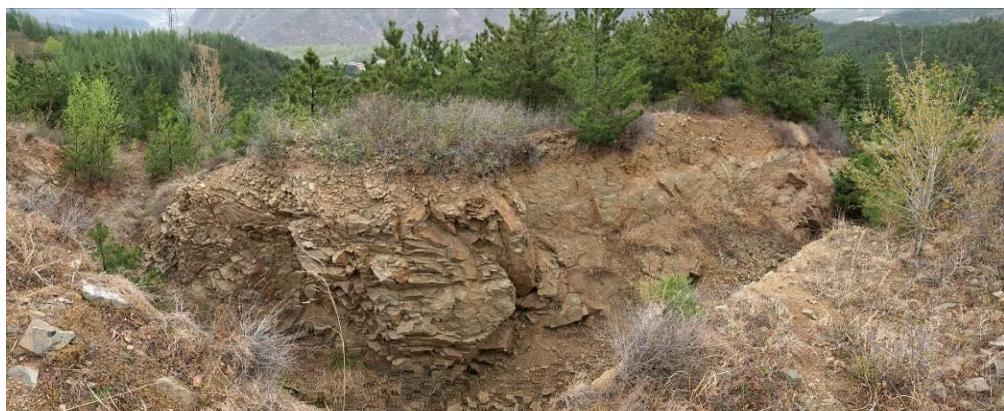
照片 3-41 探槽 5

二采区发现地表探槽共 8 处，其中探槽 5 至探槽 8 位于 I-1 号矿体东、东北侧，探槽 9、探槽 10 位于 I-3 号矿体北侧，探槽 11 位于 I-3 号矿体南侧，探槽 12 位于 I-2 号矿体南侧（8 处探槽规格数据详见表 3-7），探槽呈长条状、不规则多边形，长 27m~77m，宽 6m~25m，深 3m~9m，损毁土地总面积为 4907m²，探槽边坡角 25°~70°，总挖方量 11132m³。场地的建设直接破坏了原生的地形地貌景观和植被，现状评估其对地形地貌景观的影响较严重（见照片 3-41 至 3-48）。

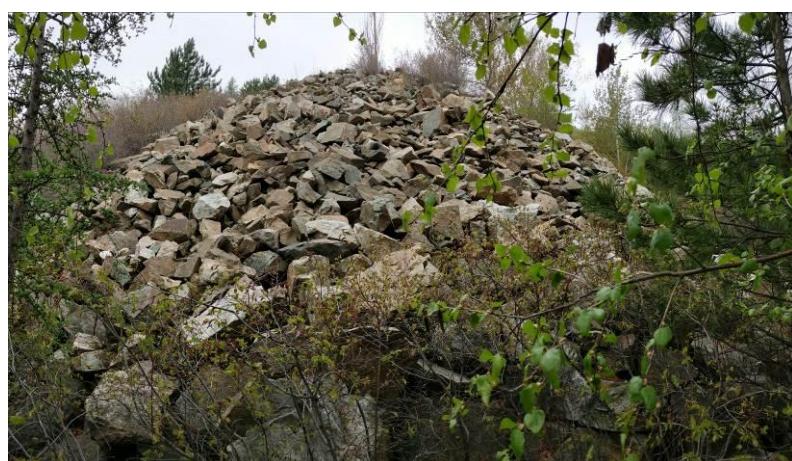
照片 3-49 废渣 10

废渣 10 紧邻探槽 7 北侧，为探槽 7 开挖碎石堆积形成，场地近似呈椭圆形，长 22m，宽约 11m，压占场地面积为 245m²。废渣堆积高 2m~7m，坡角 25°~30°，堆方量 436m³。场地的建设直接破坏了原生的地形地貌景观和植被，现状评估其对地形地貌景观的影响较严重（见照片 3-49）。

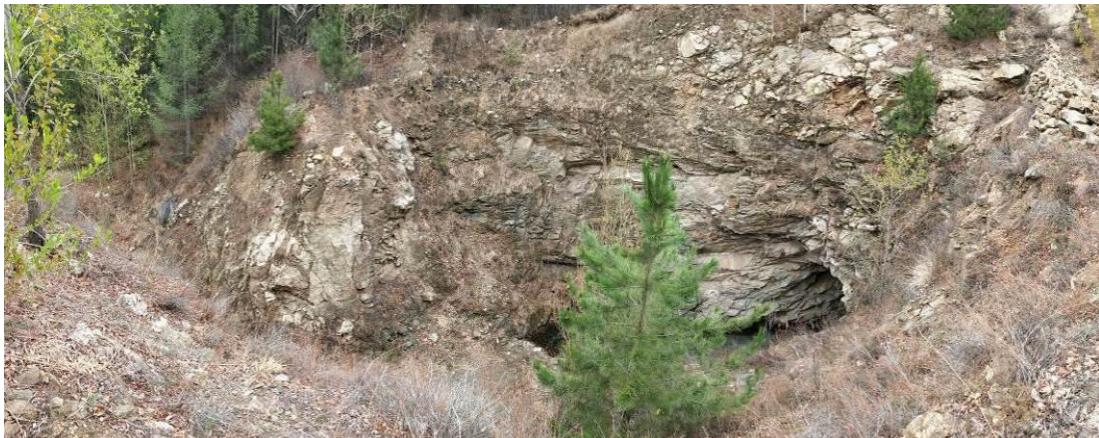
照片3-50 民采平硐及场地切坡

民采平硐及废渣堆位于II-1号矿体东北160m处，由民采平硐和废渣堆组成（形成于20世纪五六十年代），场地长91m，宽约27m，损毁土地面积2420m²。平硐口标高为880m，硐口规格1.5m×2.5m，硐深不详；平硐的建设使周边形成高陡切坡，切坡长131m，高5m~28m，边坡角35°~65°；紧邻该平硐北侧堆放废渣堆，压占土地面积为1140m²，废渣堆积标高为879m~864m，相对高度15m，废渣堆积厚约0.5m~2m，边坡角为33°，堆积方量为4649m³。场地的建设直接破坏了原生的地形地貌景观和植被，现状评估其对地形地貌景观的影响较严重（见照片3-50至照片3-52）。

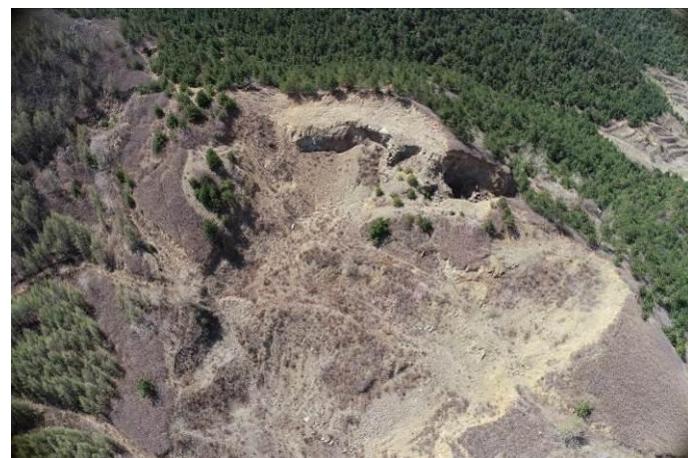
照片 3-53 民采坑

民采坑位于I-2号矿体南25m处，场地呈不规则多边形，长179m，宽约50m，损毁土地面积为8943m²。现状开采标高为986m~932m，相对高差54m，采坑东侧

边坡开挖深度较浅，深 $1m\sim3m$ ，边坡角约 25° ，采坑西侧边坡较不规整，位于山顶处采坑中部形成一处凹坑，边坡高 $13m$ ，边坡角 60° ，民采坑挖方量 $19013m^3$ 。民采坑场地的建设直接破坏了原生的地形地貌景观和植被，现状评估其对地形地貌景观的影响较严重（见照片 3-53）。

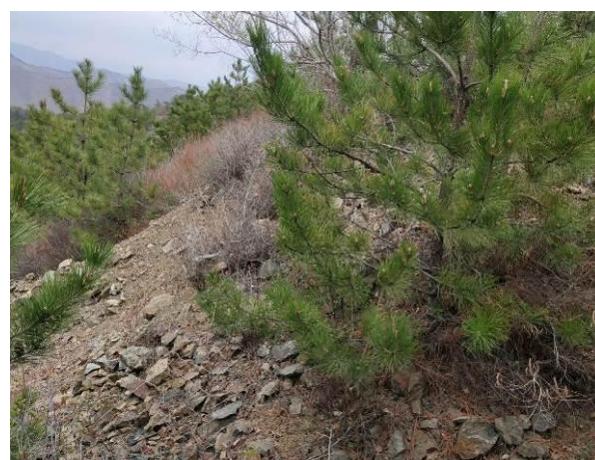
照片 3-54 废渣 11

废渣 11 紧邻民采坑西侧，为民采坑开挖产生碎石堆积形成，场地近似呈椭圆形，长 $49m$ ，宽约 $32m$ ，压占场地面积为 $1584m^2$ 。废渣堆积标高 $949m\sim970m$ ，相对高度 $21m$ ，废渣堆积厚度为 $1m\sim2m$ ，坡角 $25^\circ\sim30^\circ$ ，堆方量 $2745m^3$ 。场地的建设直接破坏了原生的地形地貌景观和植被，现状评估其对地形地貌景观的影响较严重（见照片 3-54）。

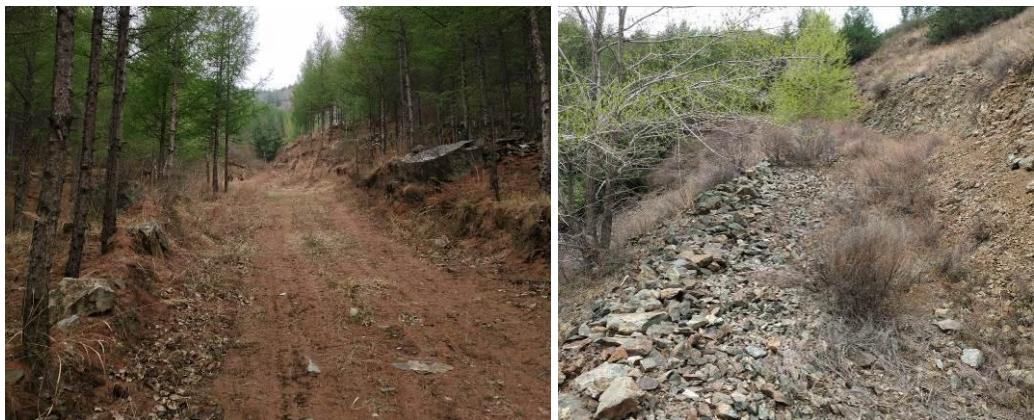
照片 3-55 二采区矿区道路 照片 3-56 二采区矿区道路切坡
四、土地资源

二采区矿区道路连接各工程单元，路长 4605m，宽 3m~4m，损毁土地面积为 17761m²。其沿山坡处路段形成 0.5m~2m 的切坡，切坡长 3621m，边坡角约 40°~60°。二采区矿区道路直接建于原地貌上，使自然景观遭到破坏，景观上不协调，现状评估其对地形地貌景观影响较严重（见照片 3-55 至 3-56）。
