# 2025 年度宁城县金龙膨润土有限公司膨润土矿 矿山地质环境治理与土地复垦计划

宁城县金龙膨润土有限公司  
二〇二五年四月

宁城县金龙膨润土有限公司膨润土矿现状已形成的单元为：露天采场、工业场地、料堆（LD1-LD12）、晾晒场、办公生活区、矿区道路。现状矿山停产中。

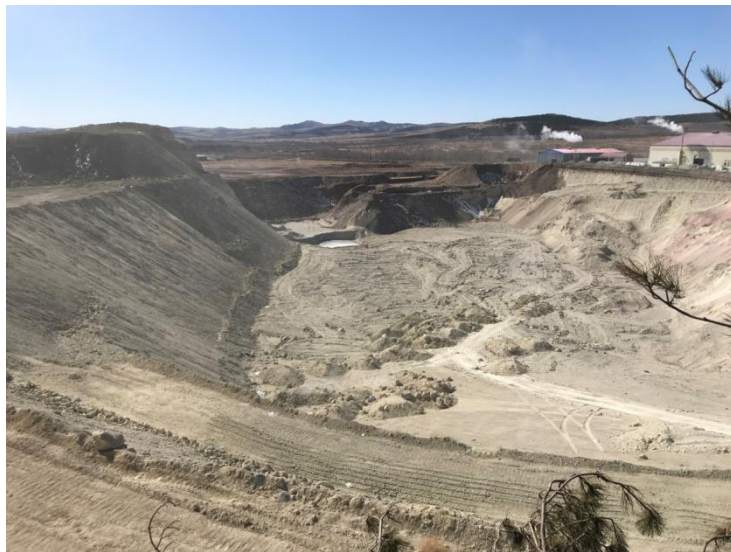
照片 3-1 露天采场

现状露天采场近似圆形，长约 315m，宽约 305m，面积 62936.79m<sup>2</sup>，最大采深为 72m。经过二分期对东侧超采边坡的治理，现露天采场东侧底部平台边坡角约为 35°，露天采场外侧顶部边坡角近乎直立。

露天采场直接对原始地形地貌产生了不可恢复性破坏，使矿区内的自然景观遭到完全破坏，造成地面起伏不平，形成人工挖损地貌，对原生的地形地貌景观影响和破坏程度大，露天采场现状条件下地形地貌景观影响程度为严重

对露天采场边坡进行危岩体处理。

对露天采场处理危岩体，处理危岩体方量 429.75m³。

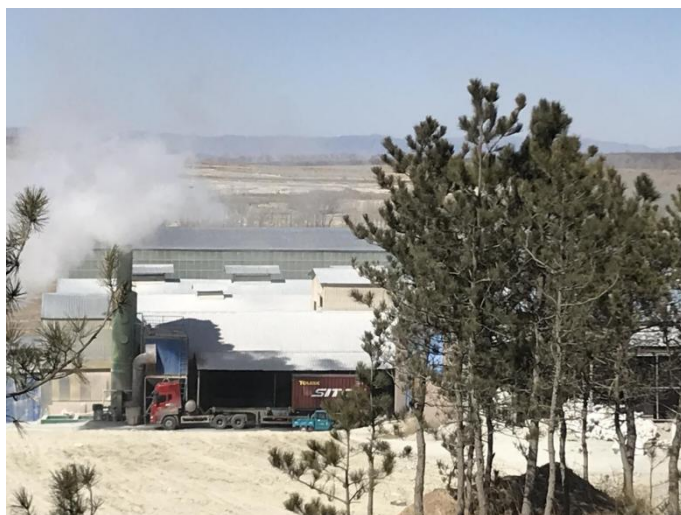
照片 3-2 工业场地

工业场地主要用于矿石加工，包括厂房和临时房屋等，场地平整，占地面积为 19356.74m<sup>2</sup>。

工业场地的建设与原有自然景观不协调，由于占地面积较大，对原生的地形地貌景观影响和破坏程度较严重，因此该区域对地形地貌景观影响程度为较严重。

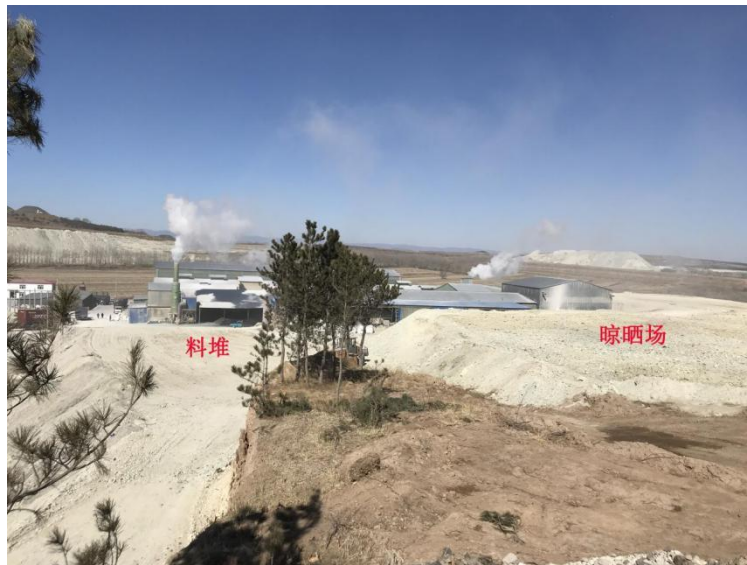
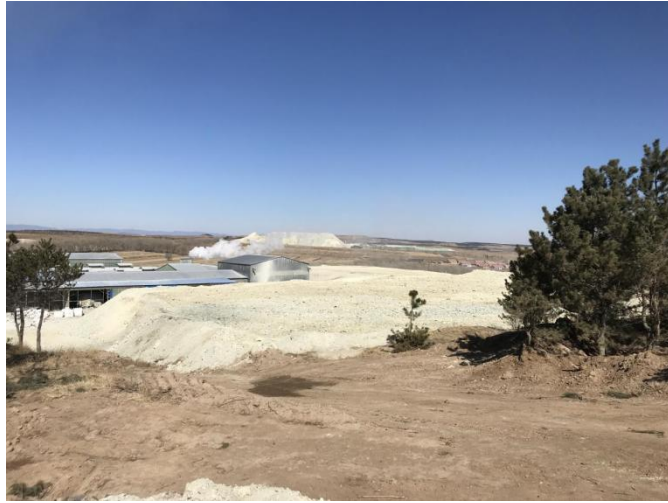
照片 3-4 晾晒场

晾晒场主要用于晾晒矿石，为分期地面硬化区域，呈不规则形状，坡度角为  $25^{\circ} \sim 35^{\circ}$ ，占地面积为  $11386.23\text{m}^2$ 。

晾晒场地的建设，直接破坏了原生的地形地貌景观和植被，由于晾晒场占地面积较大，对地形地貌景观影响较严重。

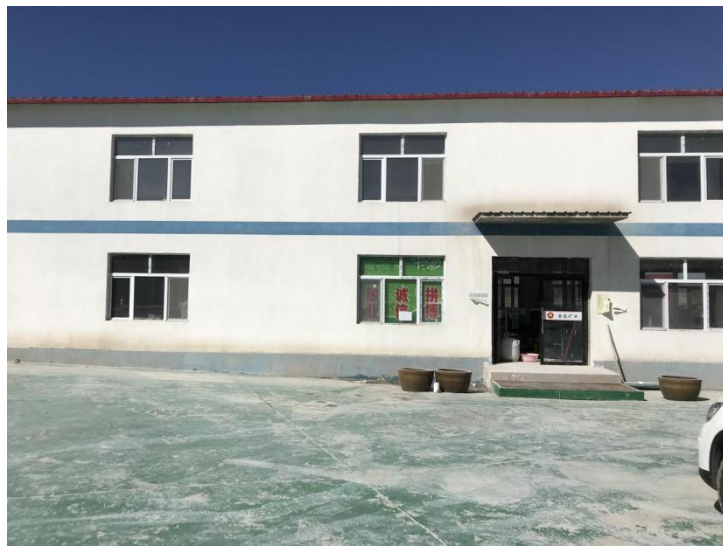
照片 3-6 办公生活区

办公生活区位于料堆 1 北西侧，占地面积  $1606.54\text{m}^2$ ，房屋高  $3.0\text{m}$ ，办公生活区破坏了原生的地形地貌景观和植被，对地形地貌景观的影响较严重。

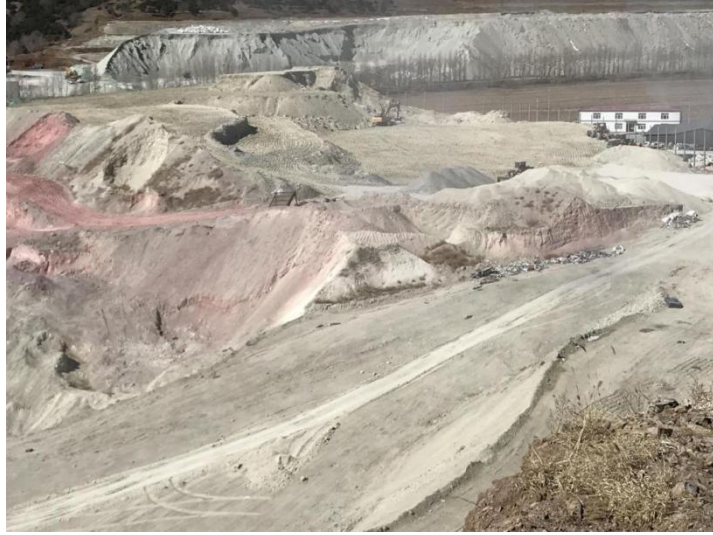
照片 3-7 矿区道路

矿区道路主要用于连接各功能单元，宽约  $6.5\text{m}$ ，长约  $1275\text{m}$ ，占地面积  $8842.60\text{m}^2$ ，道路建设场地平缓无切坡，直接破坏了原生的地形地貌景观和植被，现状评估对矿山地形地貌景观的影响较严重。见照片 3-7。

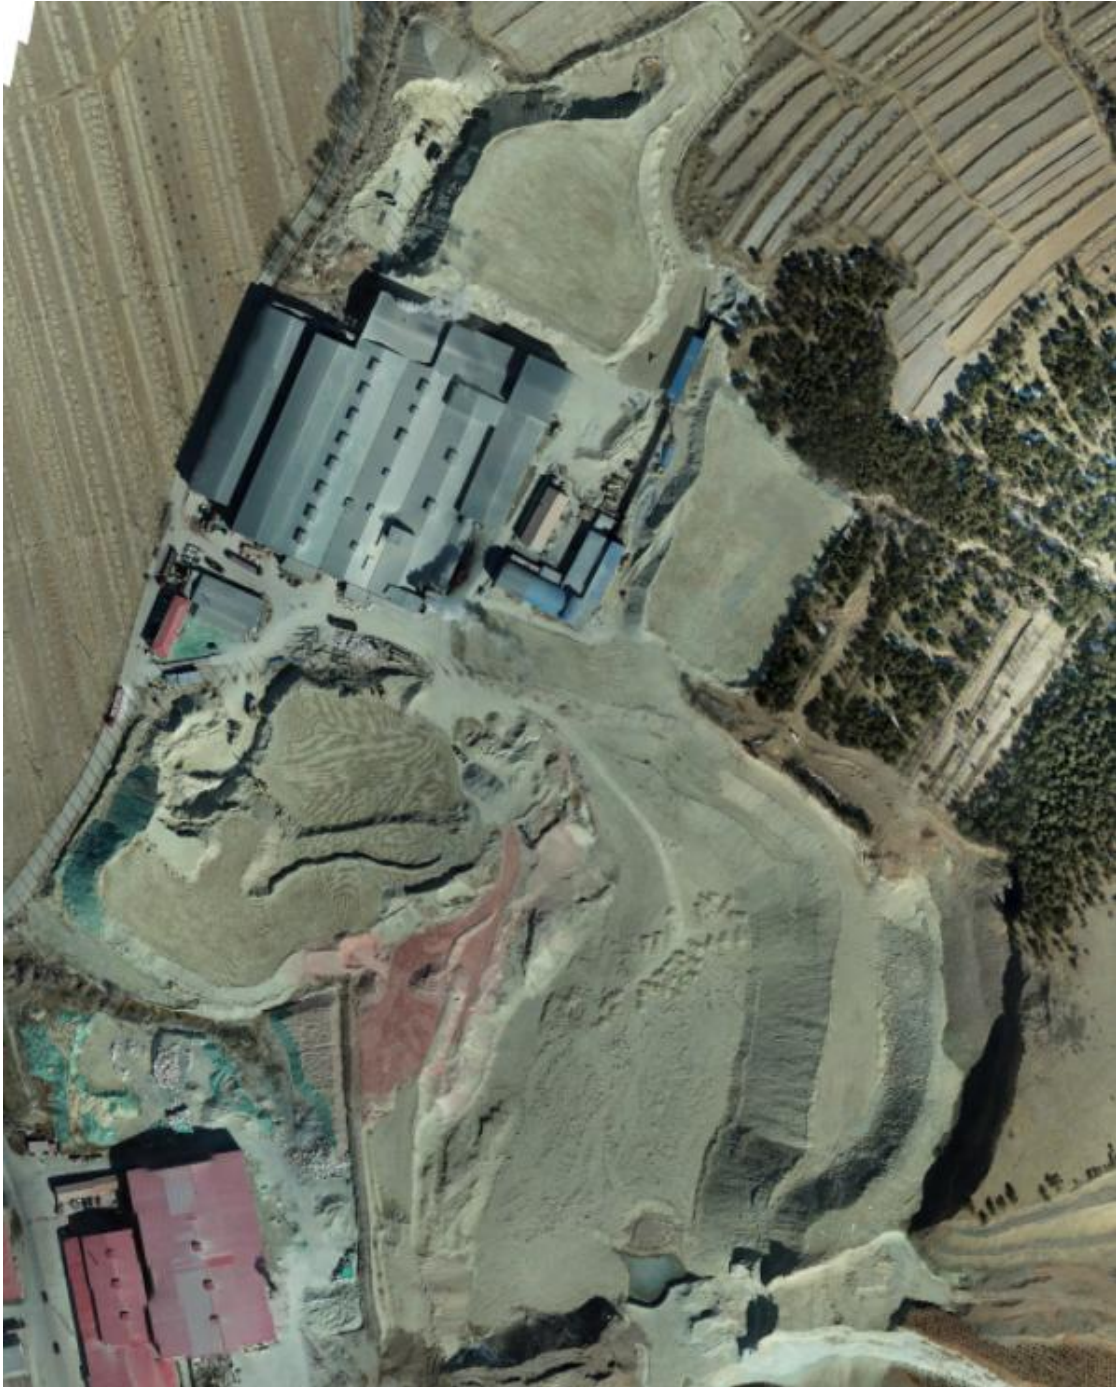
图 3-8 矿业活动影响航片卫图

现状矿山损毁土地单元包括露天采场、工业场地、料堆（LD1~LD7）、晾晒场、办公生活区、矿区道路及其他区域，目前根据土地利用现状图 K50G061086，坤头营子图幅及相关资料，矿山现状单元损毁土地类型为旱地、裸地、采矿用地、其它林地、其它草地、有林地 6 种土地类型，权属明确，界线明显，不存在权属争议。

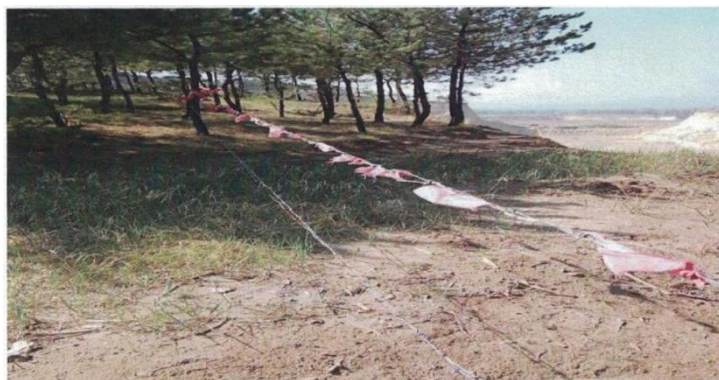
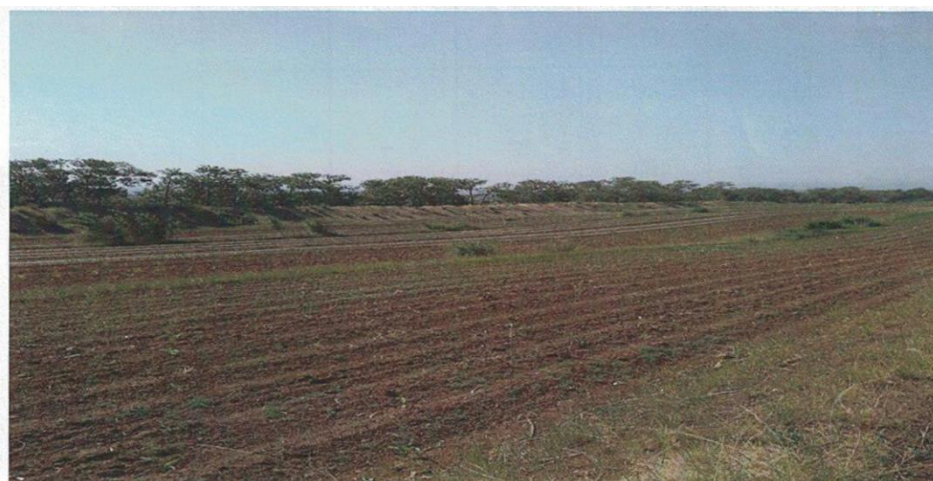
照片4-1 治理区照片

1、矿山现状已对一分期设计治理的相关工程完成治理，并且完成验收。

2、矿山现状已对二分期设计治理的相关工程完成治理，并且完成验收。

对前期治理区补植及管护。

对前期治理区进行查缺补植，根据现状前期治理区树木成活情况，预计补植 300 株。
