赤峰市宁城县宏大矿业有限公司五官营子铁矿  
2025 年度矿山地质环境治理计划书

## 2025 年度矿山地质环境治理计划书

编制单位：宁城县宏大矿业有限公司

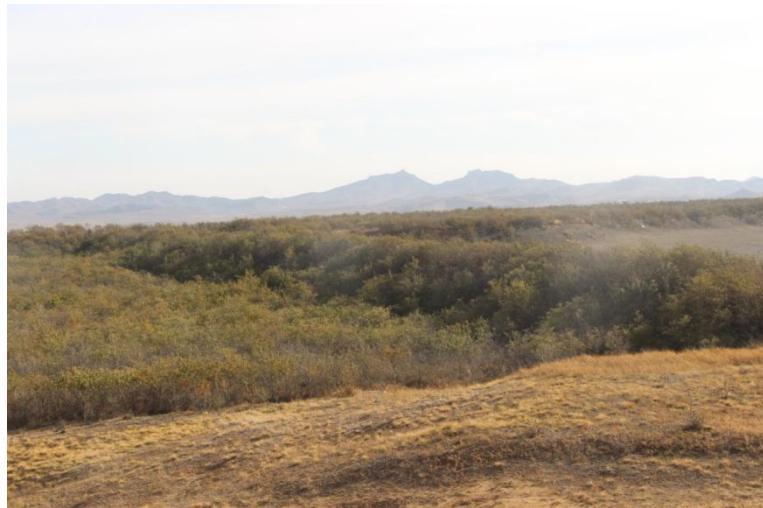
照片 2-1 1#尾矿库坝体顶部植被

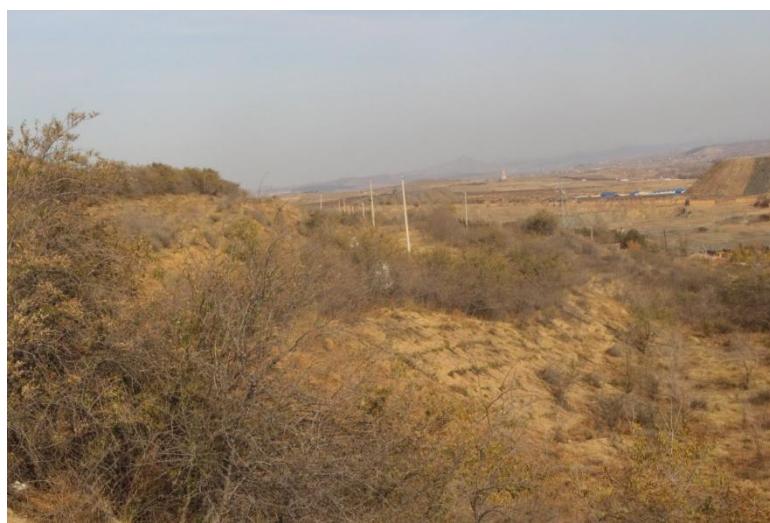
照片 2-2 1#尾矿库坝体坡面植被

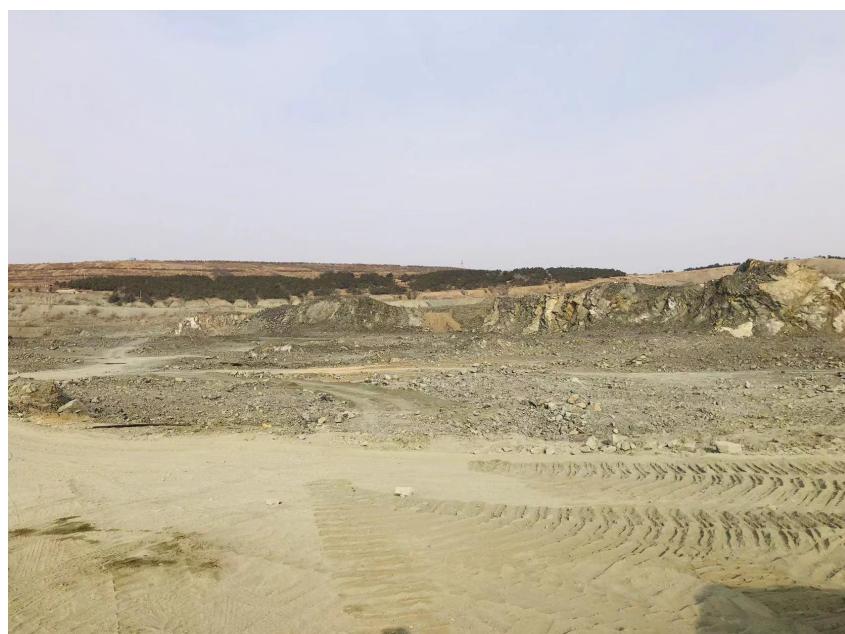
露天采场现状分布于整个矿区，占地面积  $1173011\text{m}^2$ ，采深  $125\text{m}$ ，现状露天采场形成了不规则的 13 个开采平台及 9 个剥离平台：其中  $556\text{m}$  平台、 $576\text{m}$  平台、 $579\text{m}$  平台、 $590\text{m}$  平台、 $602\text{m}$  平台、 $605\text{m}$  平台、 $607\text{m}$  平台、 $608\text{m}$  平台、 $618\text{m}$  平台、 $620\text{m}$  平台、 $633\text{m}$  平台、 $636\text{m}$  平台、 $660\text{m}$  平台为开采平台， $556\text{m}$  平台位于矿坑积水水面以下； $583\text{m}$  平台、 $588\text{m}$  平台、 $589\text{m}$  平台、 $600\text{m}$  平台、 $607\text{m}$  平台、 $616\text{m}$  平台、 $622\text{m}$  平台、 $656\text{m}$  平台、 $668\text{m}$  平台为矿山剥离平台。现状露天采场内部台阶坡度  $30^\circ - 50^\circ$ ，最大台阶高度  $24\text{m}$ ，为  $636\text{m}$  平台至  $660\text{m}$  平台形成的台阶边坡。

照片4-1 露天采场

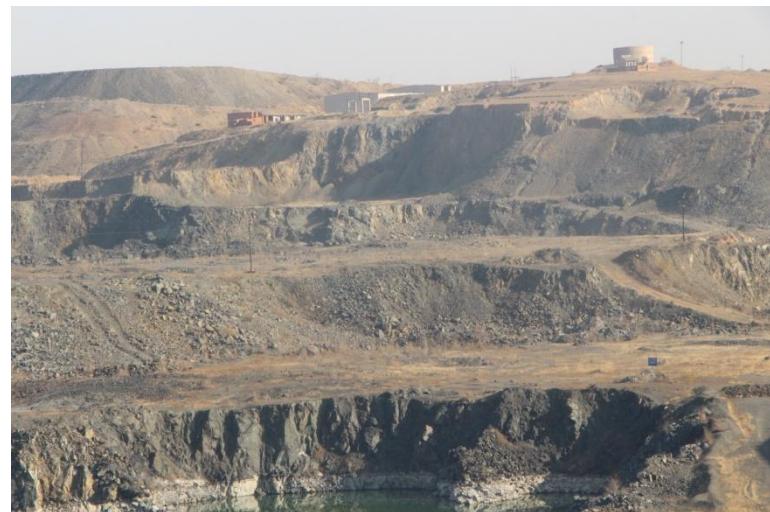
露天采场东侧局部界外开采，现状形成了 5 个剥离平台： $588\text{m}$  平台、 $600\text{m}$  平台、 $607\text{m}$  平台、 $616\text{m}$  平台、 $622\text{m}$  平台，均在矿界外，采场东侧边坡形状不规

整，坡度 $40^{\circ}$ ~ $50^{\circ}$ ，最高边坡高度23m。在露天采场东侧内现状布置两处表土堆，其中表土堆1占地面积 $14145m^2$ ，堆高10m，土堆坡度为 $30^{\circ}$ ，堆放表土方量为 $75975m^3$ ；表土堆2占地面积 $2646m^2$ ，堆高6m，土堆坡度为 $30^{\circ}$ ，堆放表土方量为 $14688m^3$ 。

照片 4-2 露天采场东侧边坡

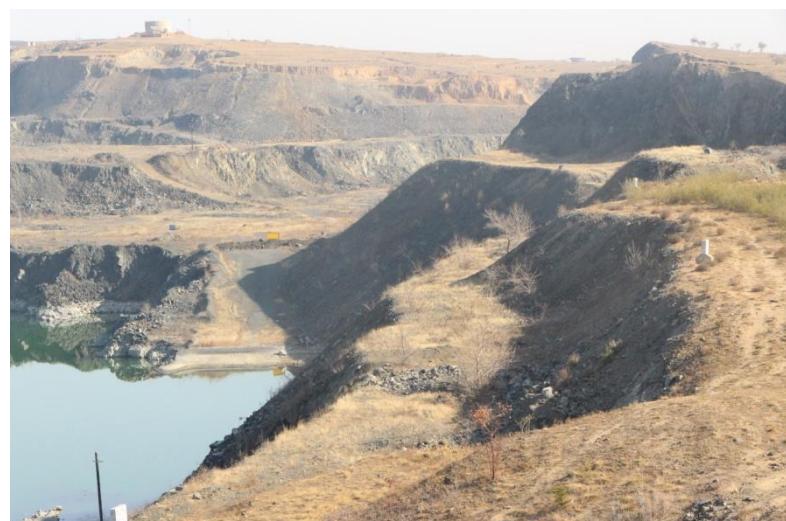
露天采场南侧局部界外开采，现状形成了两个剥离平台：583m平台、589m平台，均在矿界外，采场南侧边坡形状不规整，坡度 $40^{\circ}$ ~ $50^{\circ}$ ，最高边坡高度22m。

照片 4-3 露天采场南侧边坡

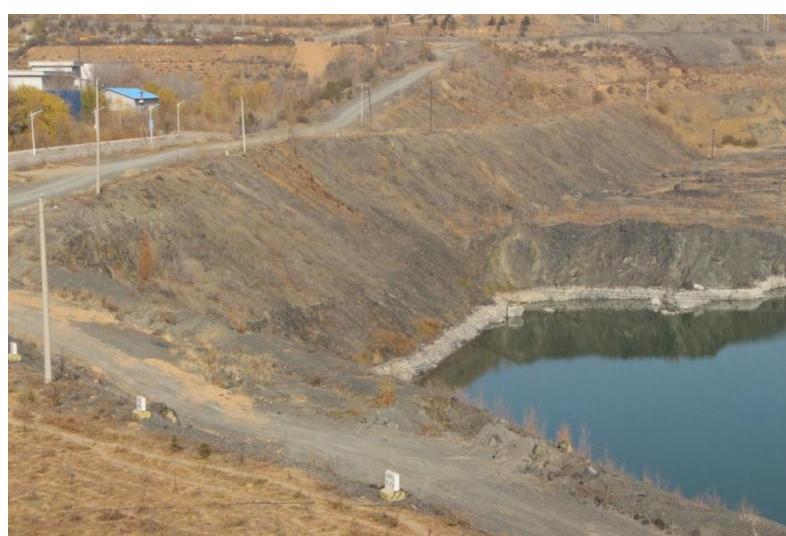
露天采场西侧局部界外开采，现状西侧边坡较为规整，坡度 $40^{\circ}$ ~ $50^{\circ}$ ，最高边坡高度23m。

照片 4-4 露天采场西侧边坡

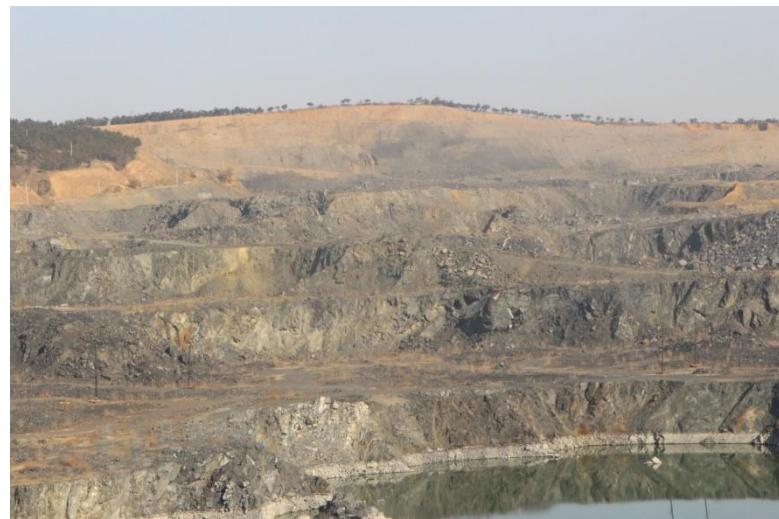
露天采场北侧局部界外开采，现状形成了两个剥离平台：656m平台、668m平台，两处剥离平台均局部位于界外，现状北侧边坡形状不规整，坡度 $40^{\circ}$ ~ $50^{\circ}$ ，已初步形成开采境界，最高边坡高度24m。

照片 4-5 露天采场北侧边坡

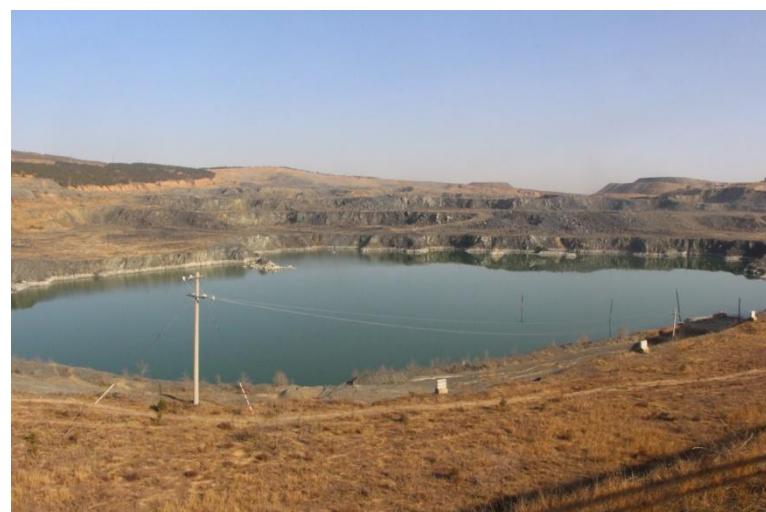
露天采场底部北高南低，场地内边坡呈不规则态，局部呈凸凹人工微地貌，现状露天采场内形成两处水矿坑积水区，其中南侧积水区面积较大，为 $82426m^2$ ，水深约10m，现状存有积水 $815166m^3$ ；东侧积水区面积较小，为 $15296m^2$ ，水深约3m，现状存有积水 $53503m^3$ ，见照片4-1、照片4-2、照片4-3、照片4-4、照片4-5、照片4-6、照片4-7、照片4-8、照片4-9、照片4-10、图4-2、图4-3、图4-4、图4-5。

照片 4-6 露天采场南侧积水区

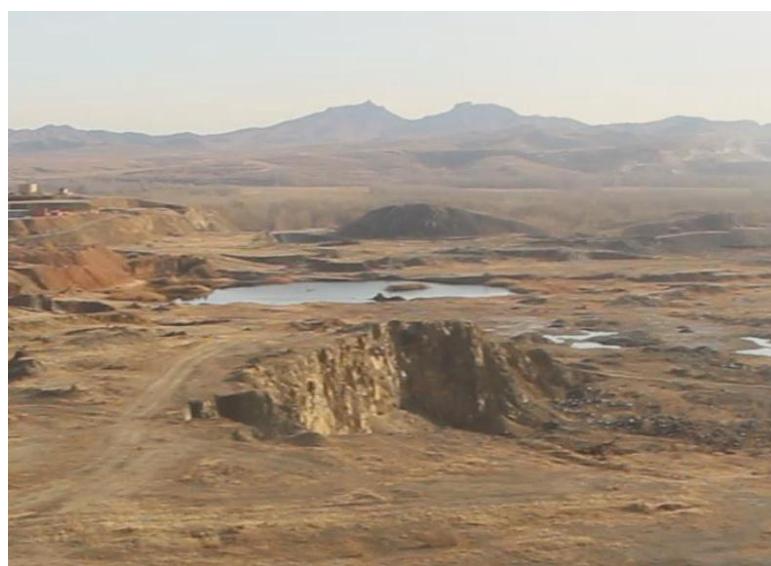
照片 4-7 露天采场东侧积水区

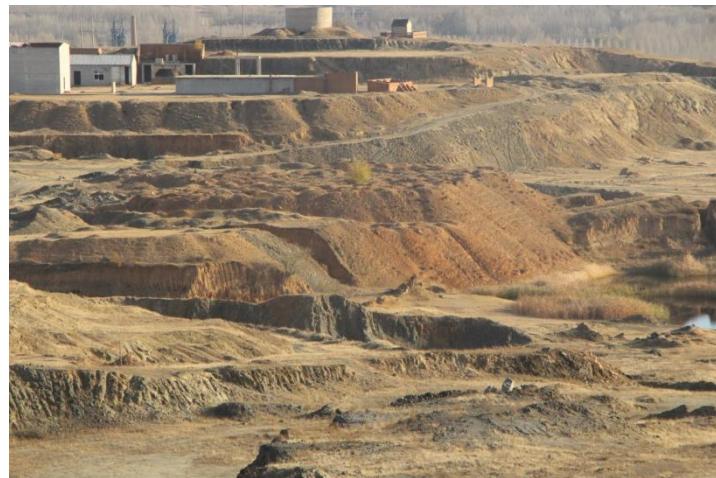
照片 4-8 露天采场东侧表土堆 1

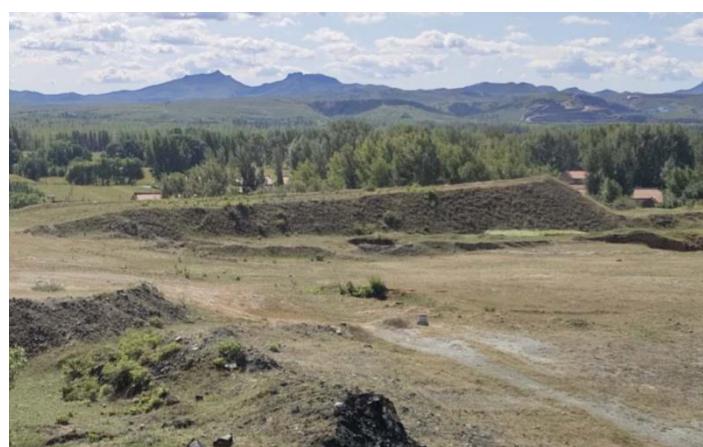
照片 4-9 露天采场东侧表土堆 2

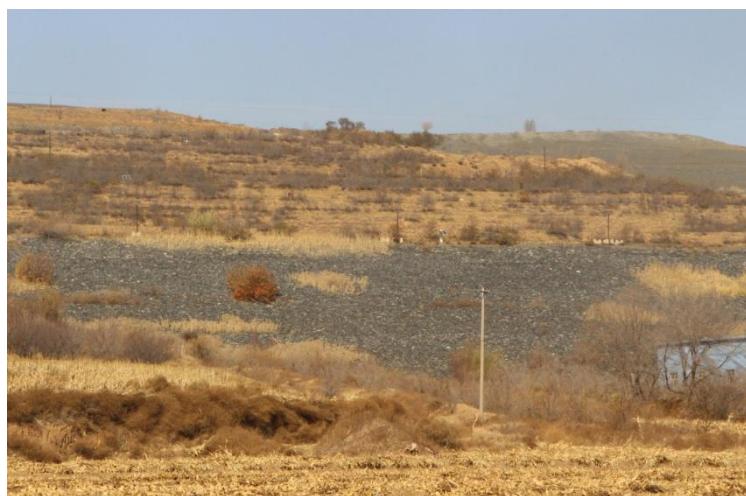
2号尾矿库位于矿区外南西侧，占地面积  $664107\text{m}^2$ ，坝体为梯形坝，坝体面积  $347428\text{m}^2$ ，坝体高度 94m，坝体长约 1343m，顶部最宽处约 24m，现状形成 32 个坝体平台，台阶高度 1m-7m，坝体坡度  $30^\circ - 35^\circ$ 。库区面积  $316679\text{m}^2$ ，现状库区表面无积水，库区与坝顶高差为 10m。尾矿库在基建期已经铺设防渗膜，尾

照片 4-12 2号尾矿库坝体

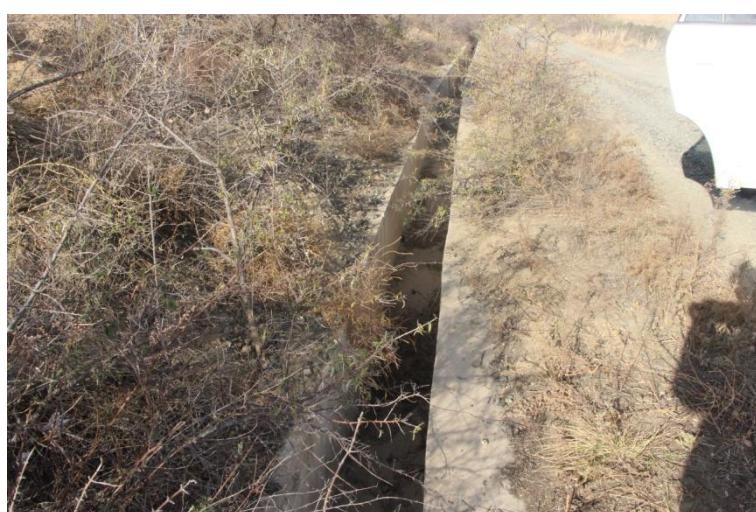
矿废水沉淀后循环利用，不向外排放，通过尾矿库下游回水系统输送回选矿厂继续利用。整个尾矿库坝体底部外侧设置混凝土防洪渠，该渠长约 1500m，渠宽 0.4m，渠深 0.5m；该尾矿库底部设置有回水泵房，建筑面积 282m<sup>2</sup>，底部砖混上部彩钢瓦结构，见照片 4-11、照片 4-12、照片 4-13、照片 4-14、照片 4-15。

照片 4-13 2号尾矿库坝体外侧底部防洪渠

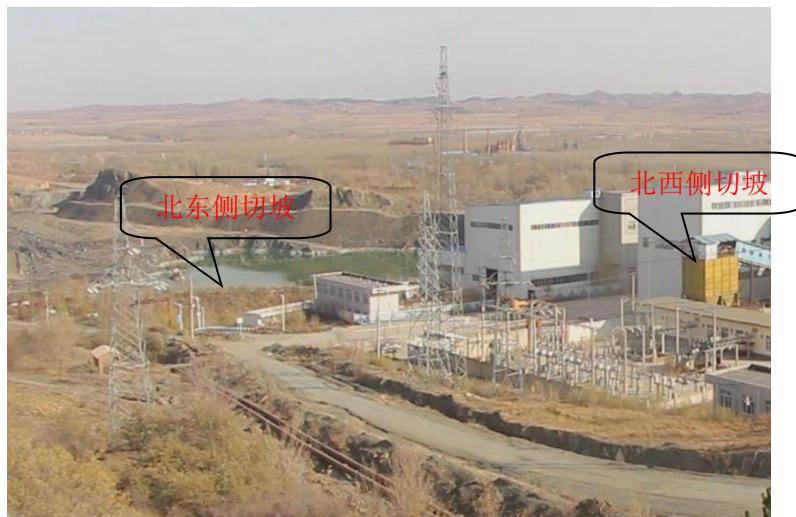
选矿厂位于矿区西侧山体斜坡上，地形坡度约 $20^{\circ}$ ，占地面积 $108558m^2$ 。厂内主要包括选矿车间、尾矿排渣房、变电站、员工宿舍等，厂内无采矿活动，只承担选矿等相关工作。选厂工艺流程见图 3-5，根据选矿流程从矿石至精矿粉中间不添加任何药剂，尾矿压缩后进行脱水，最后干排至尾矿库。选矿厂北西侧、北东侧留有切坡，其中北西侧切坡长 279m，边坡角度 $30^{\circ} - 35^{\circ}$ ，高 2-12m，现状已人工恢复植被，长势良好；北东侧切坡长 319m，边坡角度 $30^{\circ} - 35^{\circ}$ ，高 2-18m，现状已人工恢复植被，长势良好，见照片 4-16、照片 4-17、照片 4-18。

照片 4-17 选矿厂切坡处

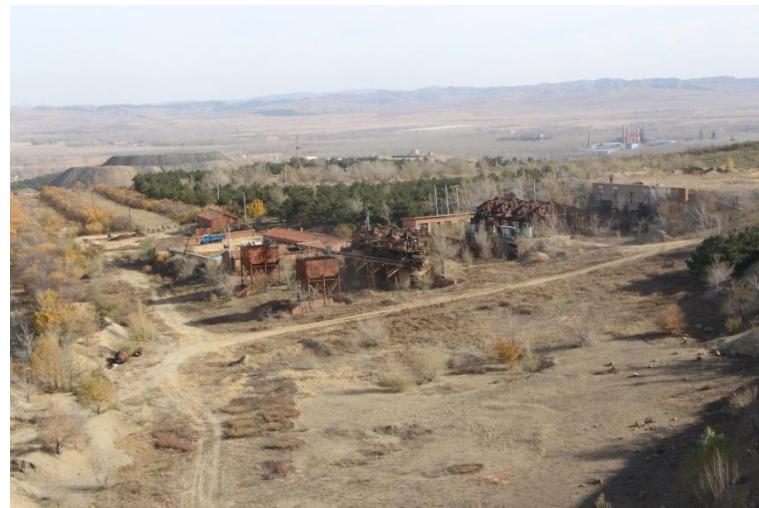
干选场地位于矿界外北西侧平地处，占地面积  $13943\text{m}^2$ 。场地内主要包括干选设备、入料口、休息室等，场地内无采矿活动，只承担场地北西侧料堆的干选等相关工作，现状场地内平场形成一处切坡，长  $120\text{m}$ ，高  $7\text{m}$ ，坡度  $50^\circ$ ，见照片 4-19。

照片 4-19 干选场地

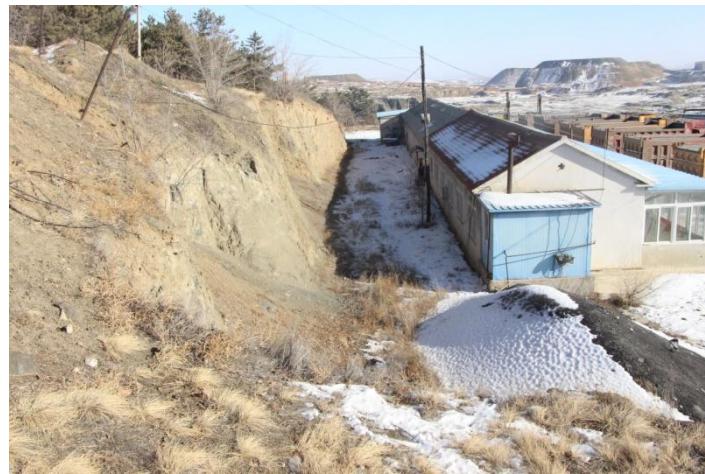
检修场地 1 位于矿区西侧斜坡处，占地面积  $4535m^2$ 。场地内布置检修房等检修设施，检修场地 1 北西侧平场时形成一处切坡，该处切坡长 148m，坡度  $50^\circ$ ，切坡高 4-5m，见照片 4-20、照片 4-21。

照片 4-20 检修场地 1 切坡

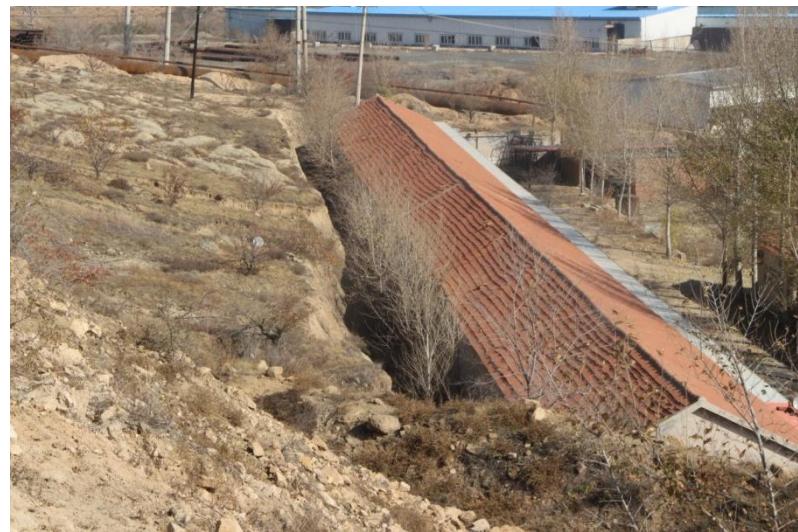
检修场地 2 位于矿区南西侧，占地面积  $12739\text{m}^2$ 。场地内布置检修房等检修设施，检修场地 2 北西侧平场时形成一处切坡，该处切坡长  $306\text{m}$ ，坡度  $50^\circ$ ，切坡高  $1\text{-}3\text{m}$ ，见照片 4-22、照片 4-23。

照片 4-23 检修场地 2 北西侧切坡

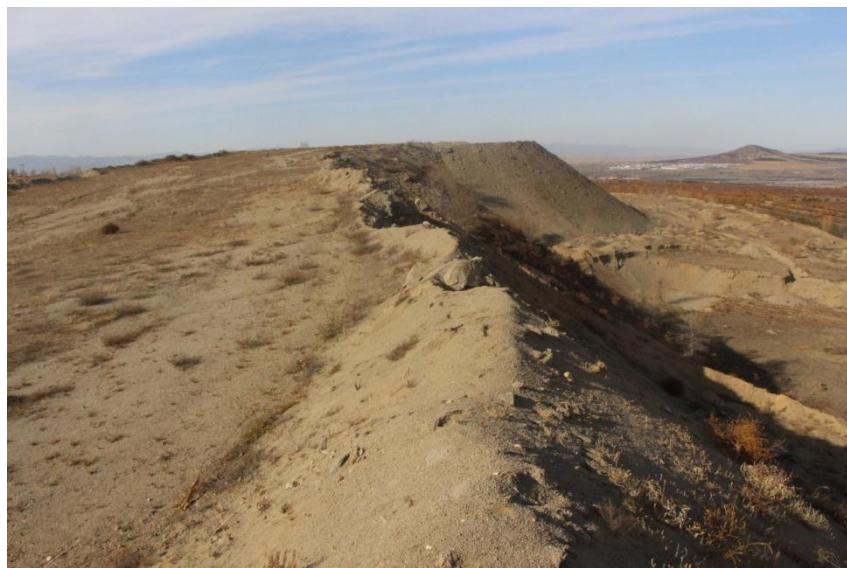
现状干选料堆布置在矿区外北西侧，占地面积  $56981\text{m}^2$ ，分台阶堆放，总堆放高度 43m，堆放坡度  $20^\circ - 30^\circ$ ，堆放方量  $1079058\text{m}^3$ ，见照片 4-25、图 4-7。

照片 4-25 干选料堆

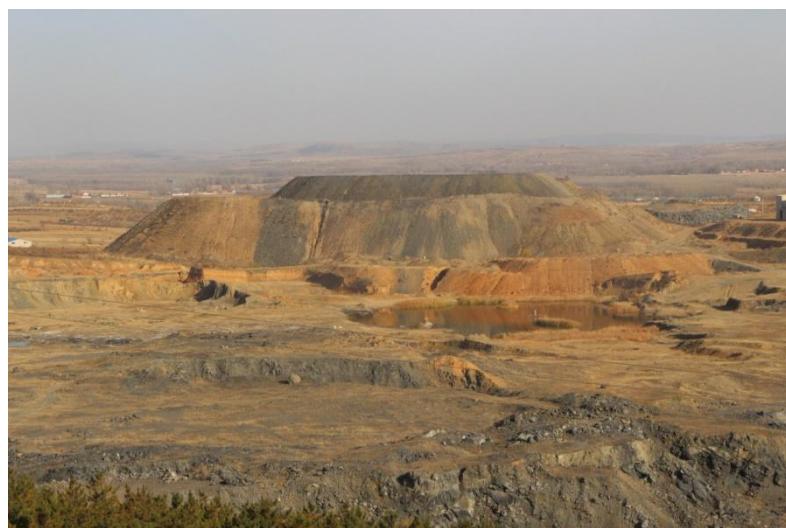
现状排土场 1 布置在矿区外东侧，占地面积  $89710\text{m}^2$ ，分台阶堆放，总堆放高度 65m，堆放坡度  $20^\circ - 30^\circ$ ，堆放方量  $892962\text{m}^3$ ，见照片 4-26、图 4-8。

照片 4-26 排土场 1

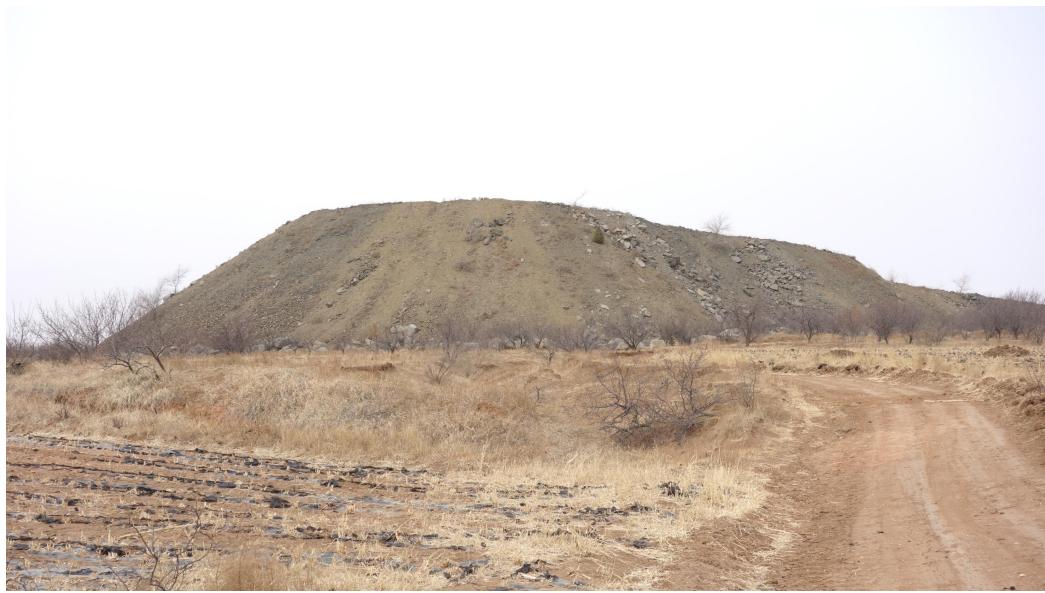
现状排土场 2 布置在矿区北东侧，占地面积 9065m<sup>2</sup>，平地堆放，堆放高度 15m，堆放坡度 20° -30°，堆放方量 45636m<sup>3</sup>，见照片 4-27、图 4-9。

照片 4-27 排土场 2

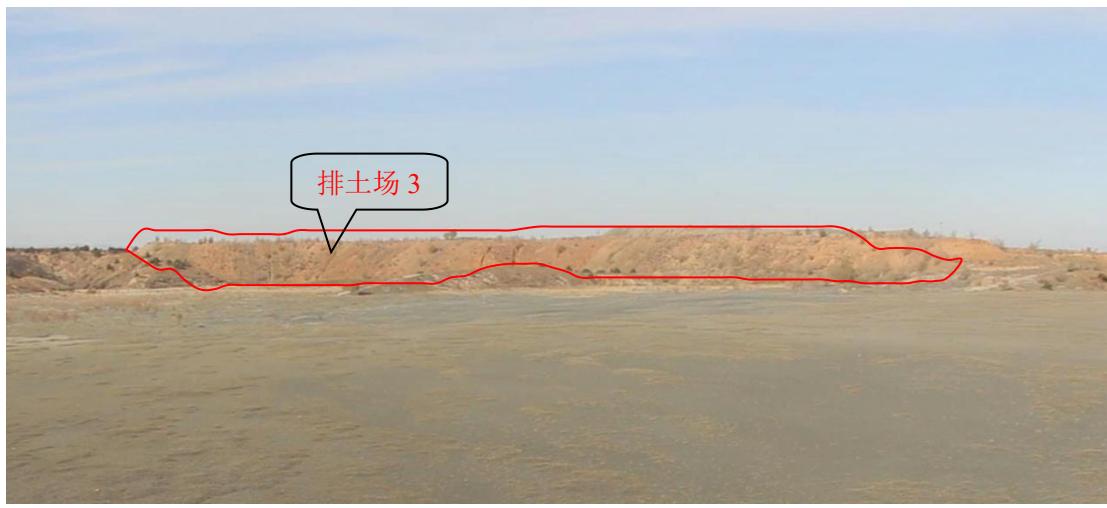
现状排土场 3 布置在矿区北东侧，占地面积 80816m<sup>2</sup>，平地堆放，最大堆放高度 26m，堆放坡度 20° -30°，堆放方量 579058m<sup>3</sup>，见照片 4-28、图 4-10。

照片 4-28 排土场 3

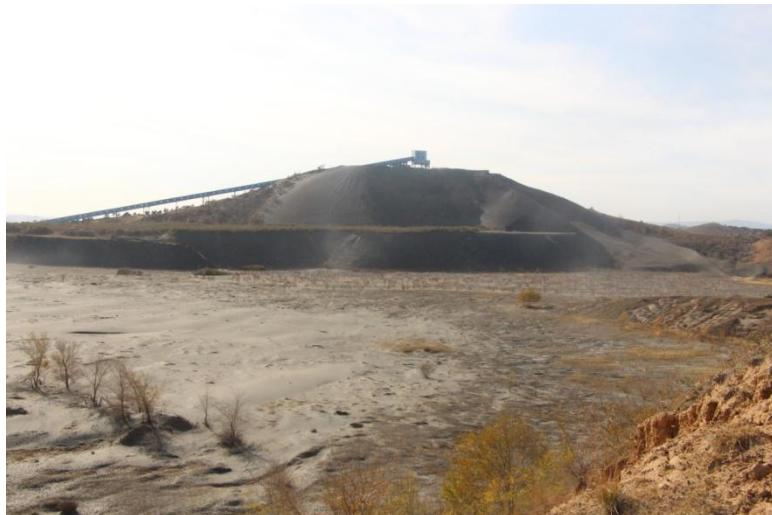
利用，不向外排放，通过尾矿库下游回水系统输送回选矿厂继续利用，库区西侧为尾矿干排堆，沿山体顺坡台阶式排放，台阶高度 2-48m，堆积方量为 186523m<sup>3</sup>，见照片 4-39、照片 4-40、图 4-11。

照片 4-40 1 号尾矿库库区内干排堆

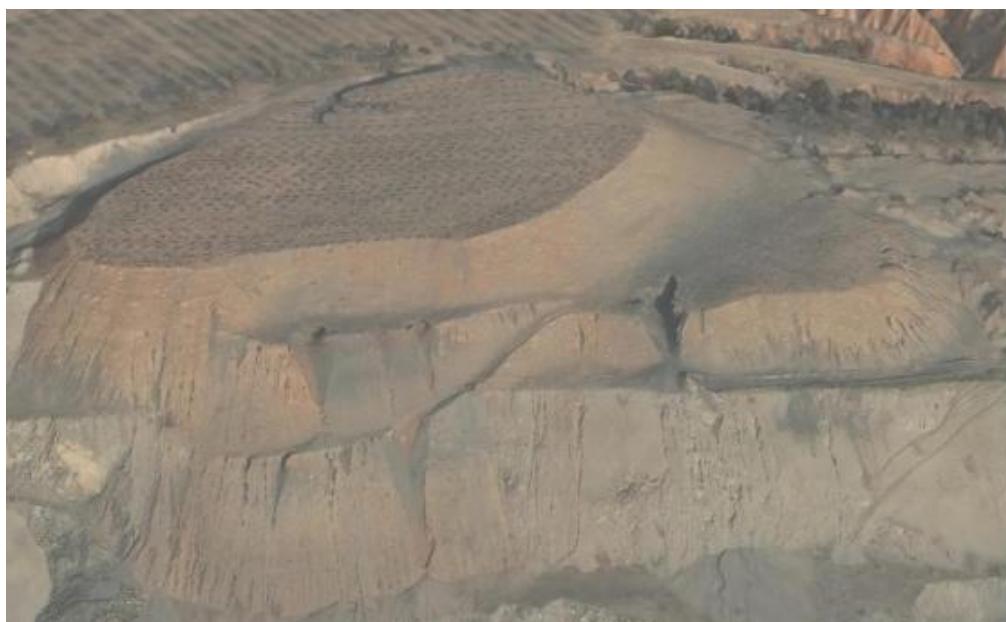
根据2024年地质环境治理工程检查意见,1号排土场西边整形不到位。

1号排土场西边照片

利用尾矿砂对排土场进行填补整形、降坡，使治理工程和周边环境自然和谐。台阶高度不超过 10 米，坡角不超 25 度。

填补整形后的排土场进行覆土，覆土厚度 0.2m，覆土工程量 17942m<sup>3</sup>。

对排土场 1 撒播种草，草种选择羊草，种草面积 89710m<sup>2</sup>，见图 5-1。

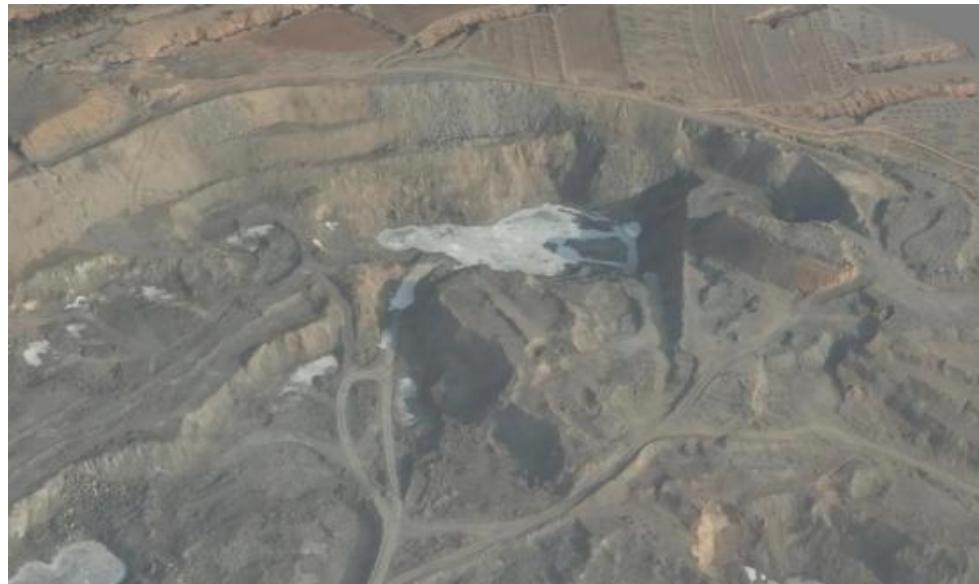
露天采场东边坡局部治理工作需要进一步完善。

露天采场东边 1 照片

对不稳定边坡进行治理，清理危岩体，露天采场东侧现状开采台阶高度不等，边坡参差不齐，边坡高度 4-14m；将形成的边坡进行坡度放缓至安全坡角，整形和周边环境和谐且放低不稳定边坡区域台阶高度，消除地质害隐患。

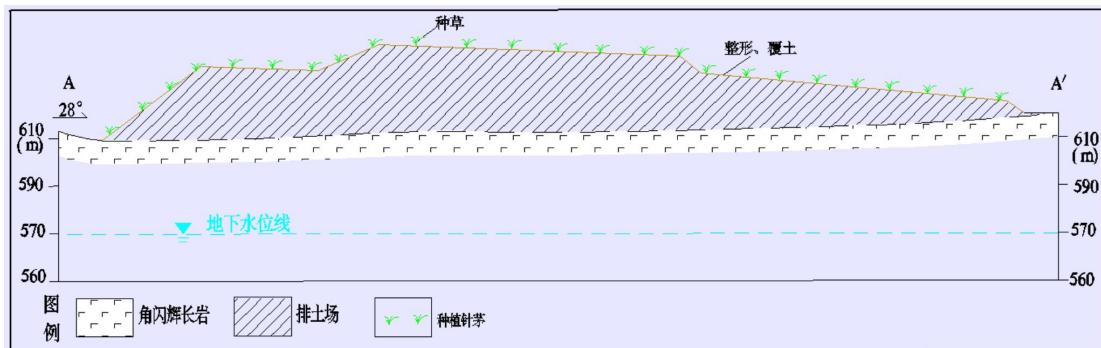
图 5-1 排土场 1 综合治理剖面图
