2025 年度宁城县金川矿业有限公司二道沟铁矿 矿山地质环境治理与土地复垦计划

编制单位：宁城县金川矿业有限公司

编制日期：二零二五年三月

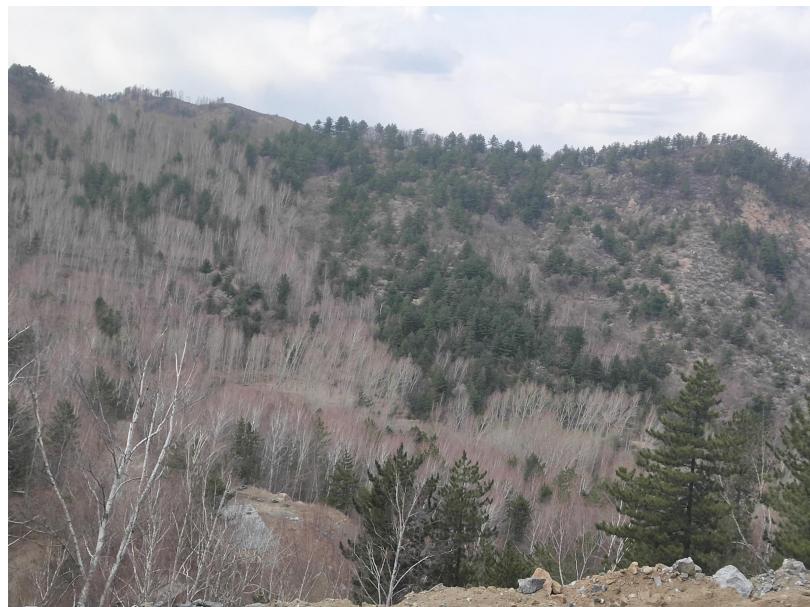
照片 2-1 采空区上部地表

体积约为 22287m^3 ，动用资源储量矿石量为7.6万吨。现状采空区地表未见地面塌陷。

现状矿山存在2处采空区，一处采空区位于IV号矿体SJ1一中段（1060m标高），动用矿体长度115m，高度为向上11.79m至22.58m，采空区垂直投影面积1835m²，体积约为22287m³，动用资源储量矿石量为7.6万吨；另一处采空区位于III号矿体SJ1一中段（1060m标高），动用矿体长度104m，高度为向上7.63m至12.80m，采空区垂直投影面积1108m²，体积约为7038m³，动用资源储量矿石量为2.4万吨。现状采空区地表未见地面塌陷。

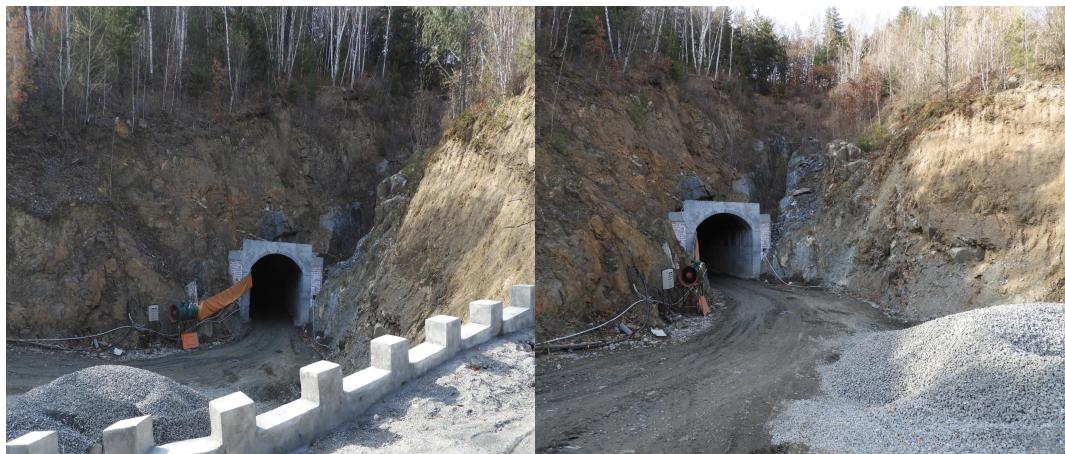
照片 3-1 斜坡道口及切坡

场地位于矿区西北部，占地面积为 1958m^2 。场地呈不规则长条状，北西方向长平均为80m，宽平均为16m，北西侧同方向两侧存在直线型切坡，自上而下坡度一致，坡角在 $60^\circ \sim 90^\circ$ 之间，切坡高度6m~10m不等，南侧切坡底部建有斜坡道，其断面为三心拱，直线段断规格为 $4.5\text{m} \times 4.5\text{m}$ ，硐口已做砌筑，掘进长度约200m，总体平均坡度为 8° 。

场地建设，破坏地表植被，形成与周边地形地貌不相协调的生态斑块，改变了原生景观状态，现状对地形地貌景观影响较严重(照片3-1)。

对斜坡道硐口进行回填至距地表 2m 处，斜坡道直线段断面规格为 4.5 × 4.5m，回填深度为 20m，则回填工程量为 365m³。

采用钢筋混凝土对斜坡道硐口进行封堵，斜坡道直线段断面规格为 4.5 × 4.5m，设计斜坡道硐口向地下封堵厚度 2m，封堵工程量为 41m³。

近期利用固废对切坡进行垫坡整形至与周边地形相协调，计算公式 $Q_x = L \times v$ ，式中：Q_x为垫坡整形工程量（m³），L为治理边坡长度；v为单位坡长垫坡工程量（根据mipgis软件计算，去平均值15m³/m）。垫坡整形工程量 $133m \times 15m^3/m = 1995m^3$ 。

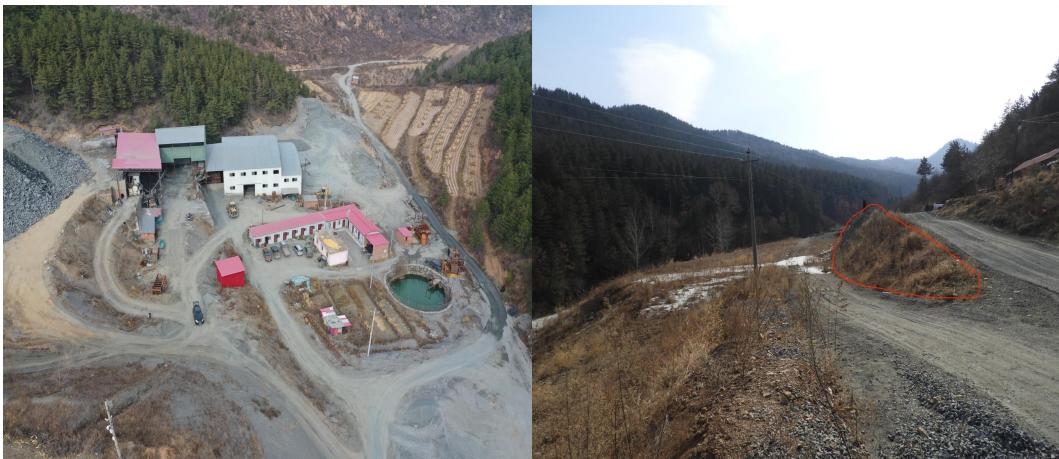
照片3-2 破碎场地北部

位于矿证外北东部约1km，占地面积为 34371m^2 。场地内建有钢结构的破碎厂房，平均高约6m，面积约为 1632m^2 ；厂房南侧建有办公生活区、食堂、厕所等混凝土结构的建筑物，建筑物平均高约3m，面积约为 368m^2 ；场地内有一处高约3m，直径为6m的圆柱形集水池；场地内中部有一处废石堆，废石堆高8m，堆角为 25° ，废石堆放量为 8640m^3 （见图3-1三角网法计算成果图）；场地的北侧、西侧、南侧堆有料堆，料堆高为4m~12m，堆角为 $25^\circ \sim 35^\circ$ 。场地南侧道路东侧存在长约92m，高约0.5m~5m，坡角在 $25^\circ \sim 70^\circ$ 之间的堆坡，用于铺垫场地内道路与农村道路相连接。

场地北侧、东侧及西侧存在总长约为639m，高为1.5m~4m，坡角为 $30^\circ \sim 40^\circ$ ，局部近直立的土质切坡；西侧切坡堆有料堆和废石堆，废石堆南侧存在长约53m，高约2m，坡角为 $30^\circ \sim 50^\circ$ 的堆坡。

场地建设，破坏地表植被，形成与周边地形地貌不相协调的生态斑块，改变了原生景观状态，现状对地形地貌景观影响较严重（照片 3-2 至照片 3-4）。

近期对场地南侧内道路东侧堆坡、废石堆南侧堆坡进行整形，本年度整形面积为 $889m^2$ （已扣除东侧切坡面积 $133m^2$ ），整形深度为0.3m，整形工程量为 $267m^3$ 。

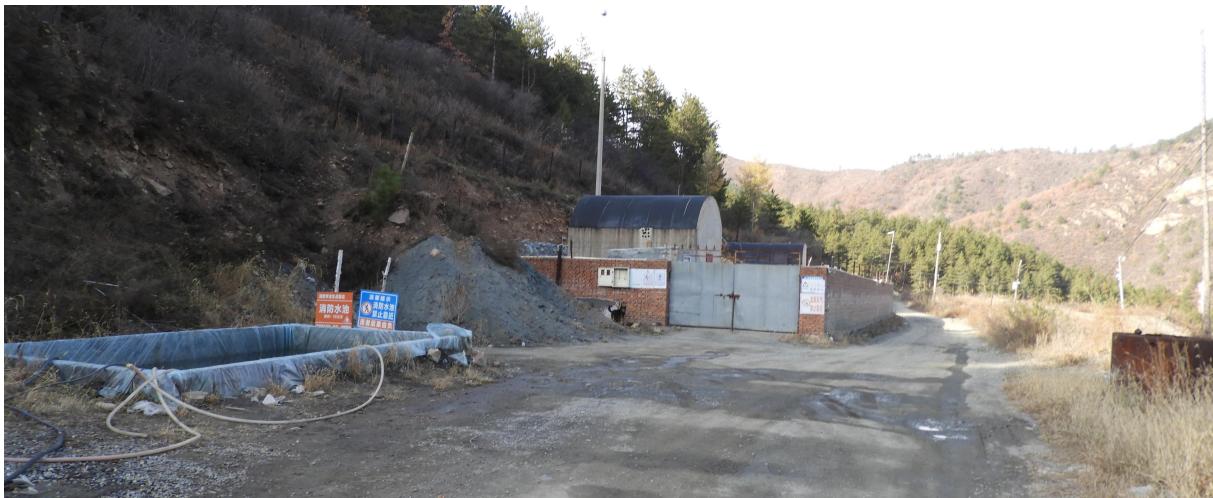
图3-5 炸药库局部照片

位于矿区外北东侧，紧邻破碎场地，占地面积为 1552m^2 。由炸药库、雷管库、值班室、消防水池、防爆土堆和围墙构成。炸药库、雷管库、值班室为砖混结构建筑物，高平均为3m，总建筑物面积为 168m^2 ；消防水池和围墙总长41m，宽0.3m，高度为5m。

场地西侧有长154m，高为2m~8m，坡角约为 $20^\circ \sim 30^\circ$ ，局部近直立。场地的建设破坏了原有的地形地貌景观和植被，形成与周边地形地貌不相协调的生态斑块，改变了原生景观状态，现状对地形地貌景观影响较严重(照片3-5至3-6)。

②炸药库（后缘切坡）：场地后缘安有避雷针，考虑炸药库的特殊性，相关部门规定炸药库周边一定范围内不得进行挖掘或其他工程，以防止破坏防雷设施或引发安全事故，故此场地工程后延；

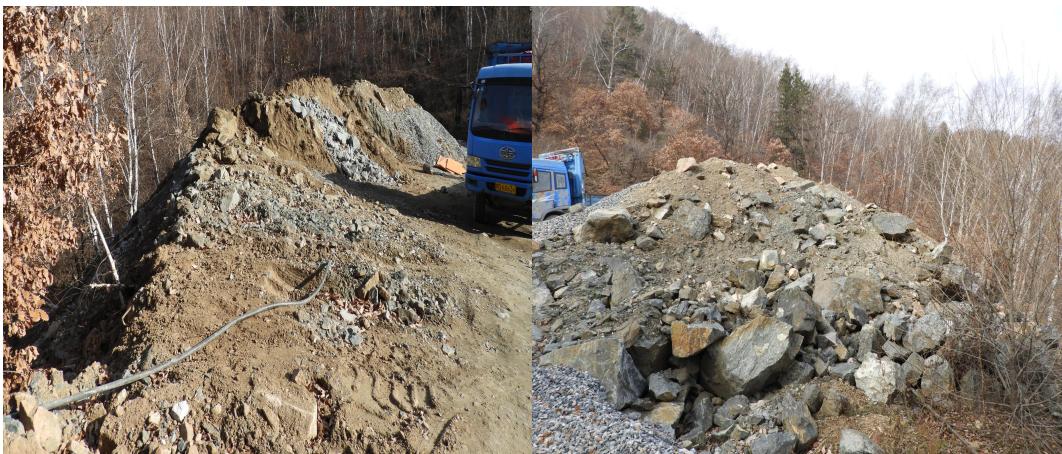
照片3-7 废石堆1

位于矿证内西侧道路旁，占地面积为 531m^2 。废石顺坡堆放，堆高为0.5m~

1.2m，堆角约为 25° ，堆放量约为 340m^3 （见图3-2三角网法计算成果图）。

场地的建设破坏了原有的地形地貌景观和植被，形成与周边地形地貌不相协调的生态斑块，改变了原生景观状态，现状对地形地貌景观影响较严重（照片3-7）。

清运场地内废石，清运工程量为 340m^3 。

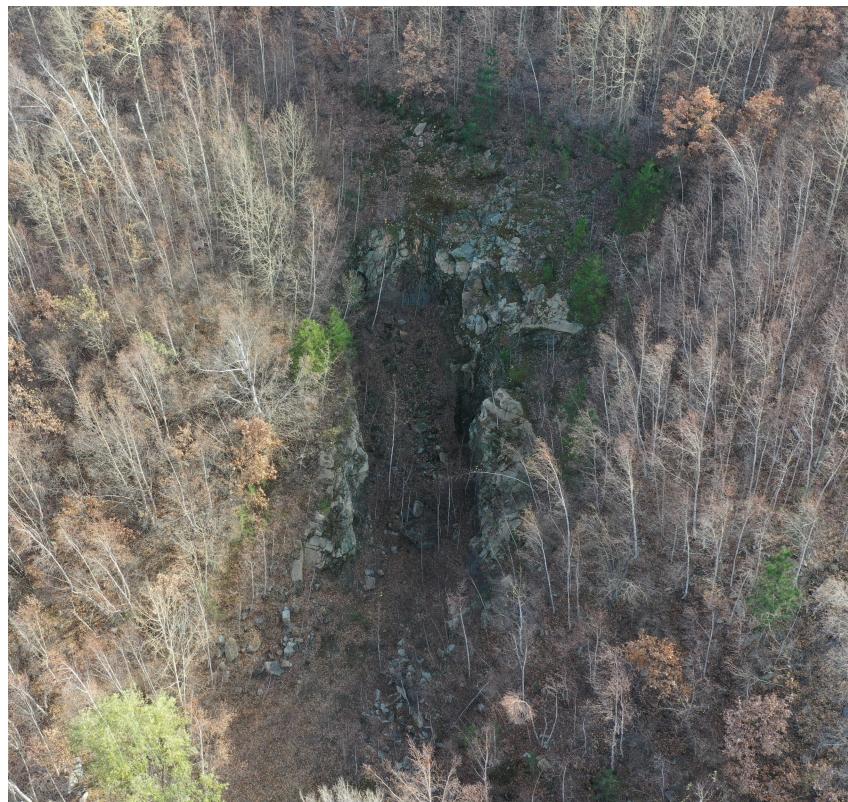
照片 3-8 采坑

位于矿区南侧，为探矿时期遗留场地，占地面积约 624m^2 。采坑最高标高为1193m，比采坑周边地形高，采坑低部最低标高为1175m，坡角近直立；采坑长约32m，宽约8m，深约10m，采坑体积约为 1030m^3 （见图3-3三角网法计算成果图）。

场地建设，破坏地表植被，形成与周边地形地貌不相协调的生态斑块，改变了原生景观状态，现状对地形地貌景观影响较严重（照片3-8）。

对采坑进行回填至距地表，采坑体积为1030m³，则回填工程量为1030m³。

近期对场地进行覆土，设计恢复为乔木林地，覆土厚度为0.5m，需覆土面积为624m²，则覆土工程量为312m³；

对覆土后场地栽植松树（备选白桦树），坑栽，株距2m，需种树面积为 624m^2 ，则栽植松树量为156株。

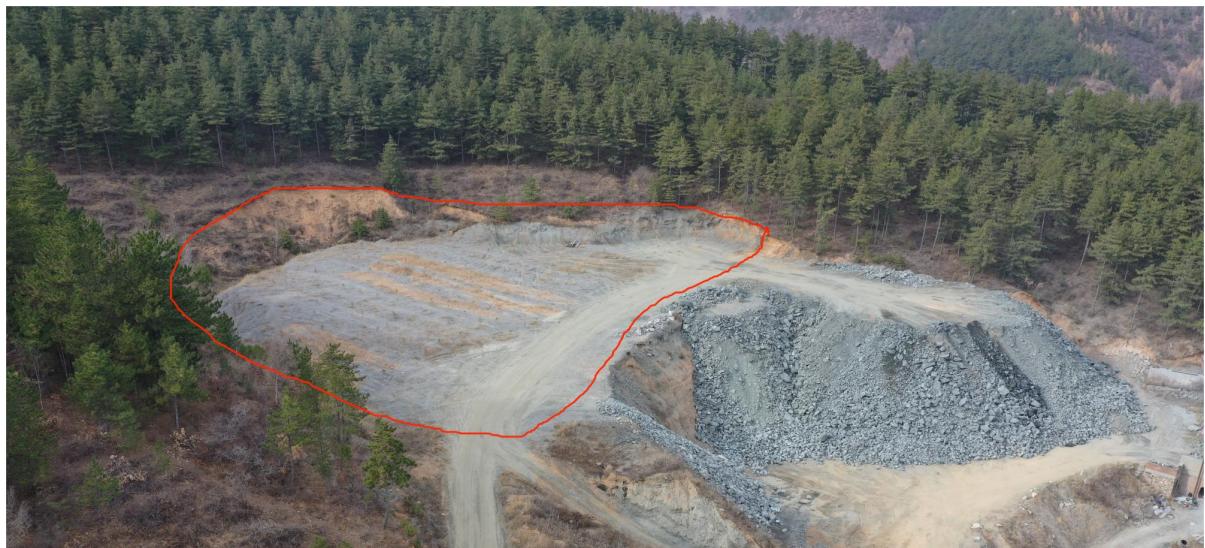
照片3-9 民采坑2全景

位于矿区北东侧 1km 处，呈半圆形，紧邻破碎场地，占地面积为 4948m^2 。场地为前期单元，西侧产生高为 $0.5\text{m} \sim 2\text{m}$ ，坡角为 $10^\circ \sim 30^\circ$ 的土质切坡，需垫坡的局部边坡坡角达到 50° 左右，边坡长度约 77m。

场地建设，破坏地表植被，形成与周边地形地貌不相协调的生态斑块，改变了原生景观状态，现状对地形地貌景观影响较严重(照片 3-9 至照片 3-10)。

民采坑2在《一分期治理方案》中命名为尾矿库，2020年原《治理方案》将其更名为民采坑2，民采坑2局部边坡治理效果差，场地内未进行覆土、恢复植被，《方案》将其归为现状单元重新评述。前期资料中各单元具体情况见表4-2。

近期利用废石对切坡进行垫坡整形至与周边地形相协调，算公式 $Q_x=L \times v$ ，式中： Q_x 为垫坡整形工程量 (m^3)， L 为治理边坡长度； v 为单位坡长垫坡工程量（根据mipgis软件计算，去平均值 $5m^3/m$ ）。垫坡整形工程量 $77m \times 5m^3/m = 385m^3$ 。

近期对场地进行覆土，设计恢复为乔木林地，覆土厚度为0.5m，需覆土面积为 $4948m^2$ ，则覆土工程量为 $2474m^3$ ；

对覆土后场地栽植松树（备选白桦树），坑栽，株距2m，需种树面积为 $4948m^2$ ，则栽植松树量为1237株。

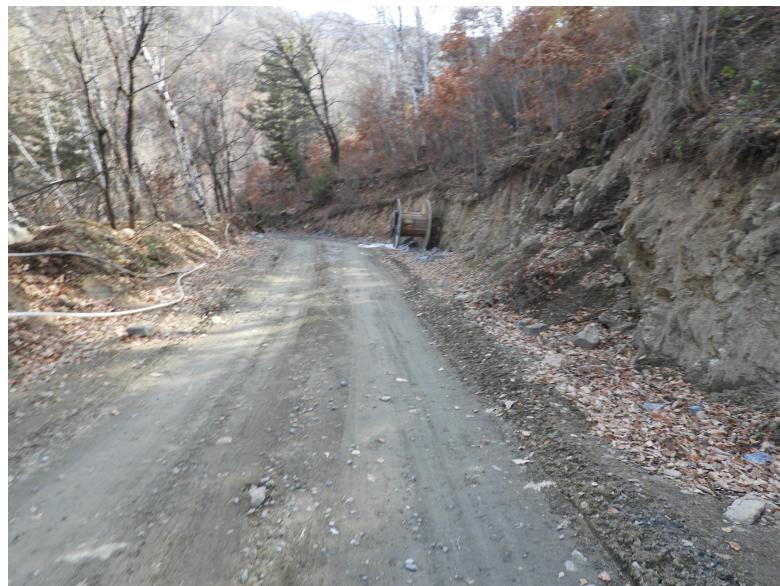
照片3-11 矿区道路切坡

分布于矿区西部，占地面积为 $1834m^2$ ，道路长 383m，宽约 5m，道路西侧均存在高约 3m，坡角在 $30^\circ \sim 80^\circ$ 之间的土质切坡。场地建设，破坏地表植被，形成与周边地形地貌不相协调的生态斑块，改变了原生景观状态，现状对地形地貌景观影响较严重（照片 3-11）。

矿区道路西侧切坡高，整形会破坏林地，垫坡治理道路无法使用，根据《开发利用方案》工程布局图可知，矿山后续主要工业场地与此道路连通，矿区道路治理工程后延；
